**Evaluación del grado de vulnerabilidad sísmica en Unidades Educativas en Sangolquí, Latacunga y Portoviejo, basado en la guía FEMA P-1000.**

Trabajo de Integración curricular, previo a la obtención del título de Ingeniero Civil

24 de agosto del 2023

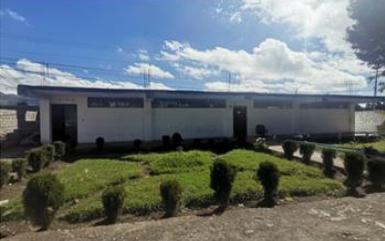
Código	Dependencias y Descripción	Fotografía
<b># de Pisos</b>		
E1 (1)	<p>(1): Bodega</p> <p>Construcción aprox. 12 años. Estructura de hormigón armado (C3). Grietas verticales en fachadas, humedad localizada. Estado de la edificación y cubierta deficiente.</p> <p>Inclusividad no implementada.</p>

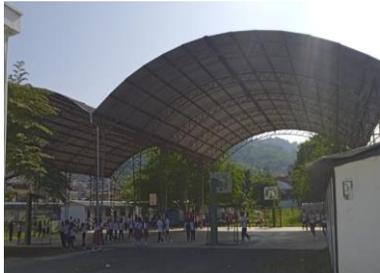
E6 (1)	<p>(1): Cubierta de canchas</p> <p>Construcción aprox. 14 años. Estructura de acero liviana (S3). Patologías en vigas del tipo I, columnas tipo II metálicas. Estado de la edificación y cubierta bueno. Inclusividad no implementada.</p>

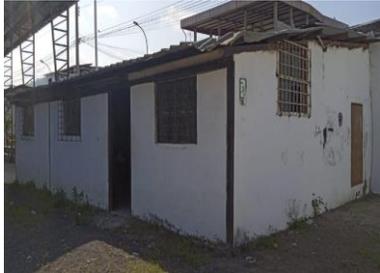
E7 (1)	<p>(1): Oficinas de profesores</p> <p>Construcción aprox. 15 años. Estructura con marcos de acero y mampostería no reforzada (S5). Presenta esquinas reentrantes. Grietas verticales en fachadas y en esquinas de ventanas y puertas, estado de la edificación y cubierta regular. Inclusividad deficiente.</p>

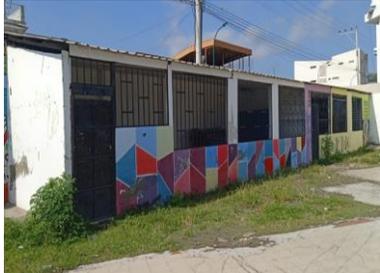
E8 (1)	<p>(1): Aula de arte</p> <p>Construcción aprox. 9 años. Estructura con marcos de acero y mampostería no reforzada (S5). Presenta esquinas reentrantes. Grietas verticales en fachadas y en esquinas de ventanas y puertas, estado de la edificación y cubierta regular. Inclusividad deficiente.</p>

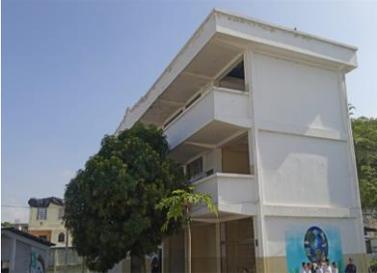
Código	Dependencias y Descripción	Fotografía
# de Pisos		
E9 (3)	<p>(1): Laboratorios</p> <p>Construcción aprox. de 15 años. Estructura (C3).</p> <p>Grietas inclinadas en fachadas, humedad localizada.</p> <p>Patologías visibles en columnas, vigas y losas. Estado de la edificación y cubierta buena. Inclusividad deficiente.</p>

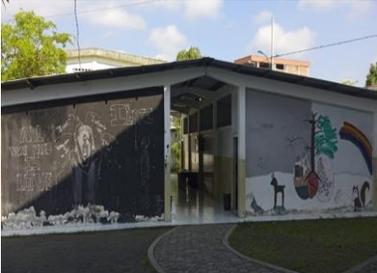
E10 (1)	<p>(1): Aulas</p> <p>Construcción aprox. de 46 años. Estructura (C3).</p> <p>Grietas en esquinas de ventanas y puertas, humedad localizada. Patologías visibles vigas. Estado de la edificación y cubierta buena. Inclusividad deficiente.</p>

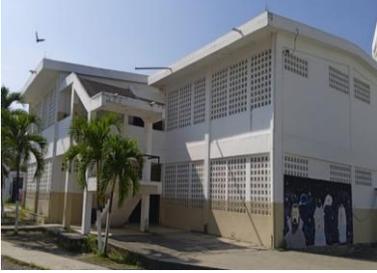
E11 (2)	<p>(1): Aulas</p> <p>Construcción aprox. de 46 años. Estructura (C3).</p> <p>Grietas verticales en fachadas. Desprendimiento de recubrimiento e columnas. Estado de la edificación y cubierta regular. Inclusividad deficiente.</p>

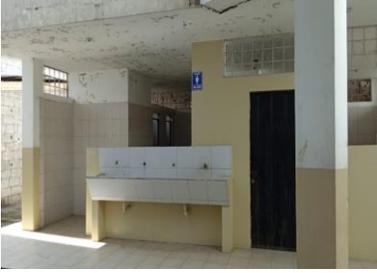
E12 (1)	<p>(1) Baños</p> <p>Construcción aprox. de 46 años. Estructura (C3).</p> <p>Grietas en esquinas de ventanas y puertas, humedad localizada. Patologías en columnas y losas visibles.</p> <p>Estado de la edificación y cubierta regular. Inclusividad deficiente.</p>

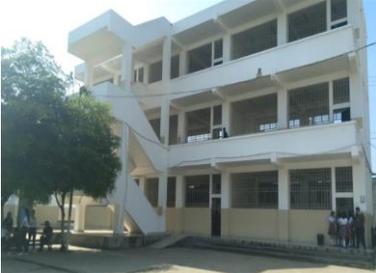
Código	Dependencias y Descripción	Fotografía
# de Pisos		
E13 (3)	<p>(1): Aulas</p> <p>Construcción aprox. de 10 años. Estructura de hormigón armado (C3). Edificio adyacente. Desnivel de más de 60cm. Grietas en esquinas de ventanas y puertas, humedad localizada Estado de la edificación y cubierta bueno. Inclusividad no implementada.</p>

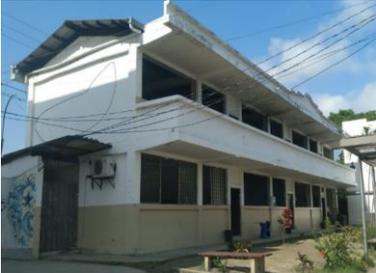
E14 (2)	<p>(1): Aulas</p> <p>Construcción aprox. de 20 años. Estructura de hormigón armado (C3). Grietas en esquinas de ventanas y puertas, humedad localizada. Patologías en vigas, losas y columnas visibles. Estado de la edificación bueno y cubierta regular. Inclusividad no implementada.</p>

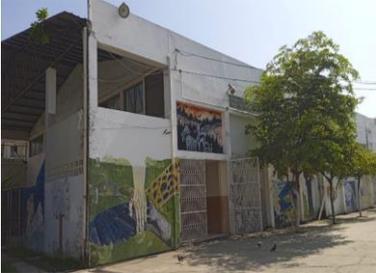
E15 (1)	<p>(1): Salón de actos y Coliseo</p> <p>Construcción aprox. de 30 años. Estructura de hormigón armado y acero (MX). Grietas en esquinas de ventanas y puertas, humedad localizada. Patologías en vigas, losas y columnas visibles. Estado de la edificación regular y cubierta deficiente. Inclusividad no implementada.</p>

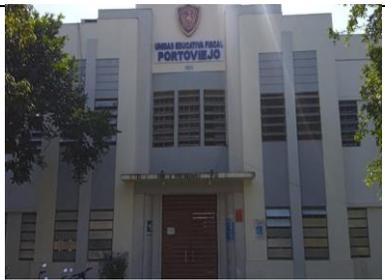
Código	Dependencias y Descripción	Fotografía
<b># de Pisos</b>		
E16 (2)	(1) Oficinas y Aulas  Construcción aprox. de 30 años. Estructura de hormigón armado y acero y madera (MX). Grietas en esquinas de ventanas y puertas, humedad localizada. Patologías en losas y columnas visibles. Estado de la edificación bueno y cubierta regular. Inclusividad no implementada.

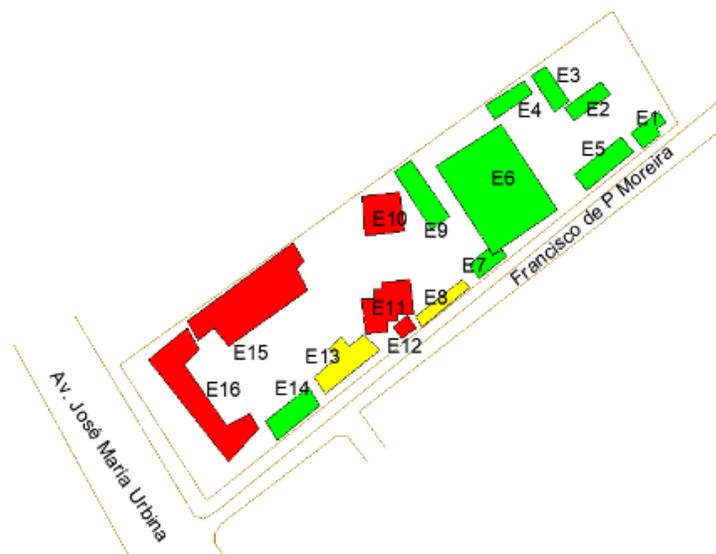
*Esquema de Vulnerabilidad de la Unidad Educativa Fiscal Portoviejo*

*Nota.* La figura muestra el esquema de vulnerabilidad alto, medio y bajo de la Unidad Educativa Fiscal Portoviejo.
