**Reparación del revestimiento del fuselaje, empenaje y alas acorde información
técnica aplicable a la aeronave Fairchild FH-227 de matrícula HC-BHD para la
Universidad de las Fuerzas Armadas “ESPE”**

Monografía, previo a la obtención del título de Tecnólogo Superior en Mecánica
Aeronáutica

21 de febrero del 2024

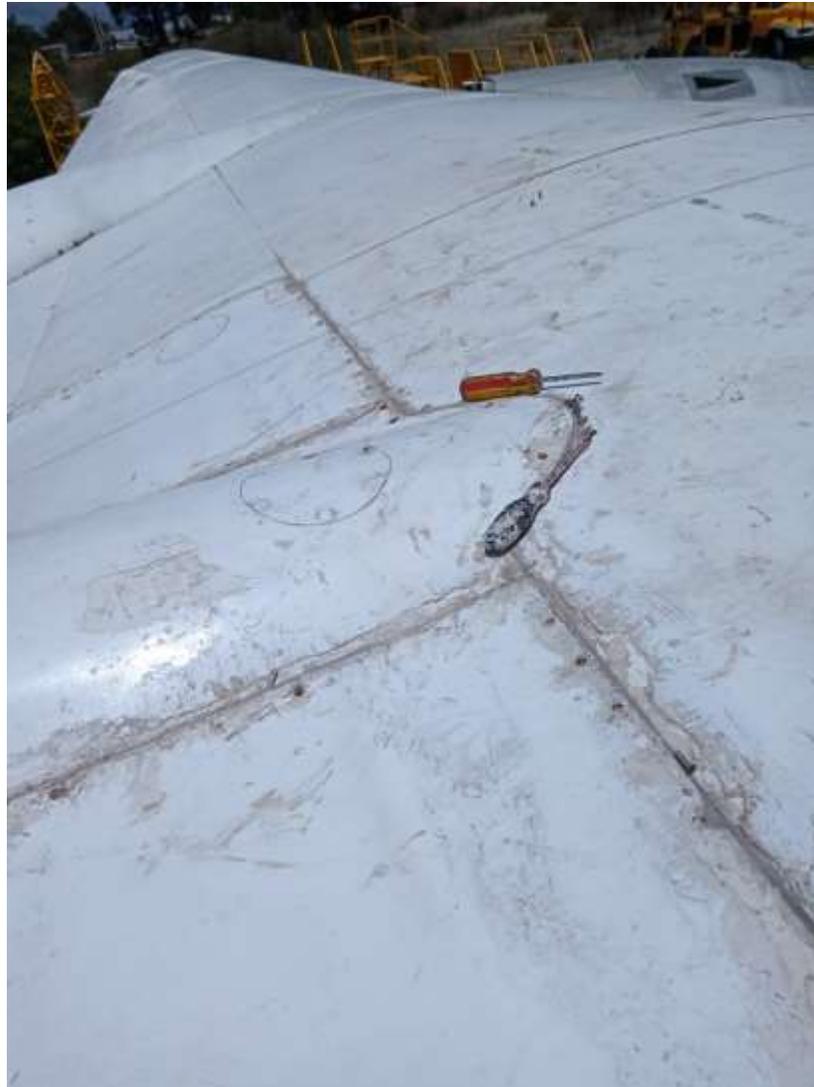
Figura 14*Daño estructural panel central*

Nota. Visualización del daño estructural en los paneles centrales de la aeronave escuela Fairchild FH-227.

En la imagen anterior se puede observar el daño significativo en la estructura de estos paneles, en donde el desgaste del material es muy notable, tomando en cuenta también que no existe ferretería que ajuste los paneles a la estructura. Se observa que los paneles están unidos con silicona, sin ningún elemento de fijación.

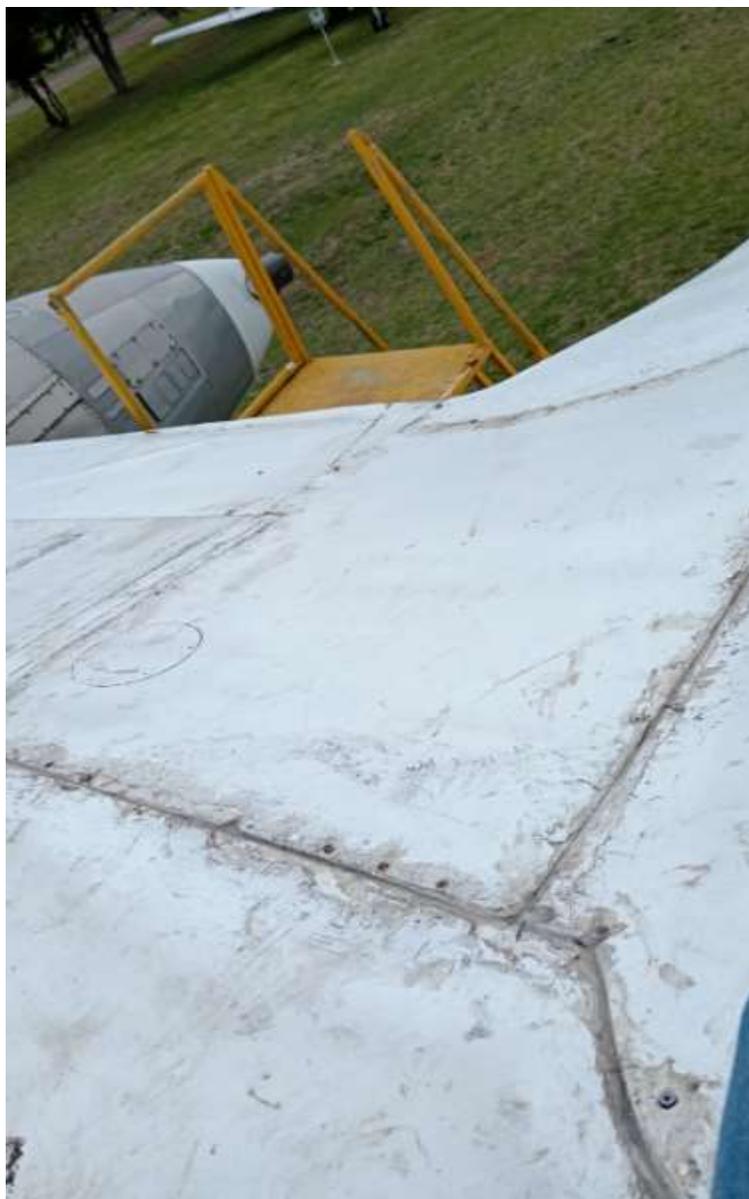
Mal estado de la pintura del ala derecha

Nota. Ala derecha de la aeronave escuela Fairchild FH-227 inspección visual.

En la figura anterior se puede observar el mal estado de la pintura de la aeronave en el ala derecha, donde se puede ver el desprendimiento de la pintura, junto con un polvo blanquizo resultado del deterioro de la estructura.

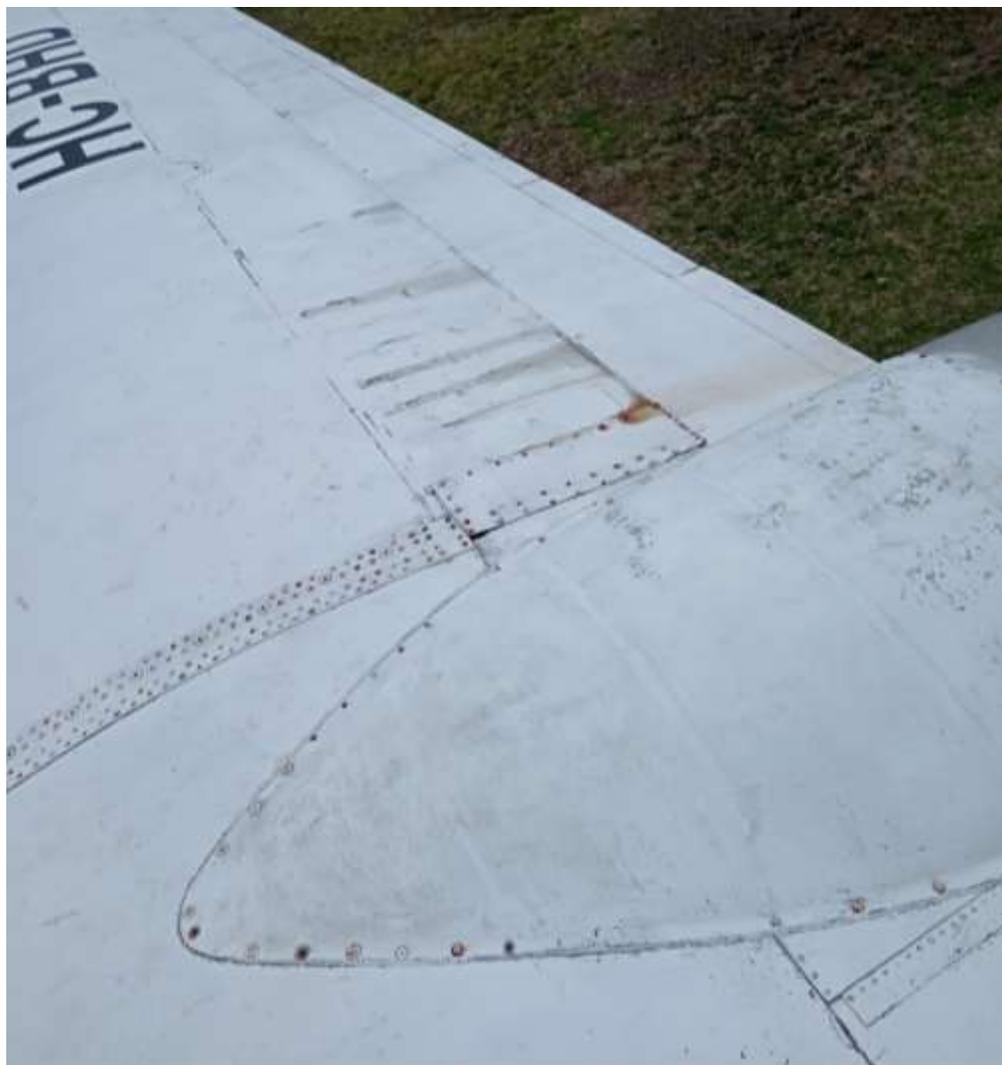
Estado de la estructura en el ala derecha (borde de salida)

Nota. Inspección visual del estado de la estructura en el borde de salida del ala derecha en la parte superior del ala alado del motor derecho.

En la figura 16 anterior se puede observar cómo existe degradación de la pintura en la estructura que cubre al motor en la parte superior del ala, y alado de eso se observa tornillos con corrosión y un poco de la piel de la aeronave en mal estado.

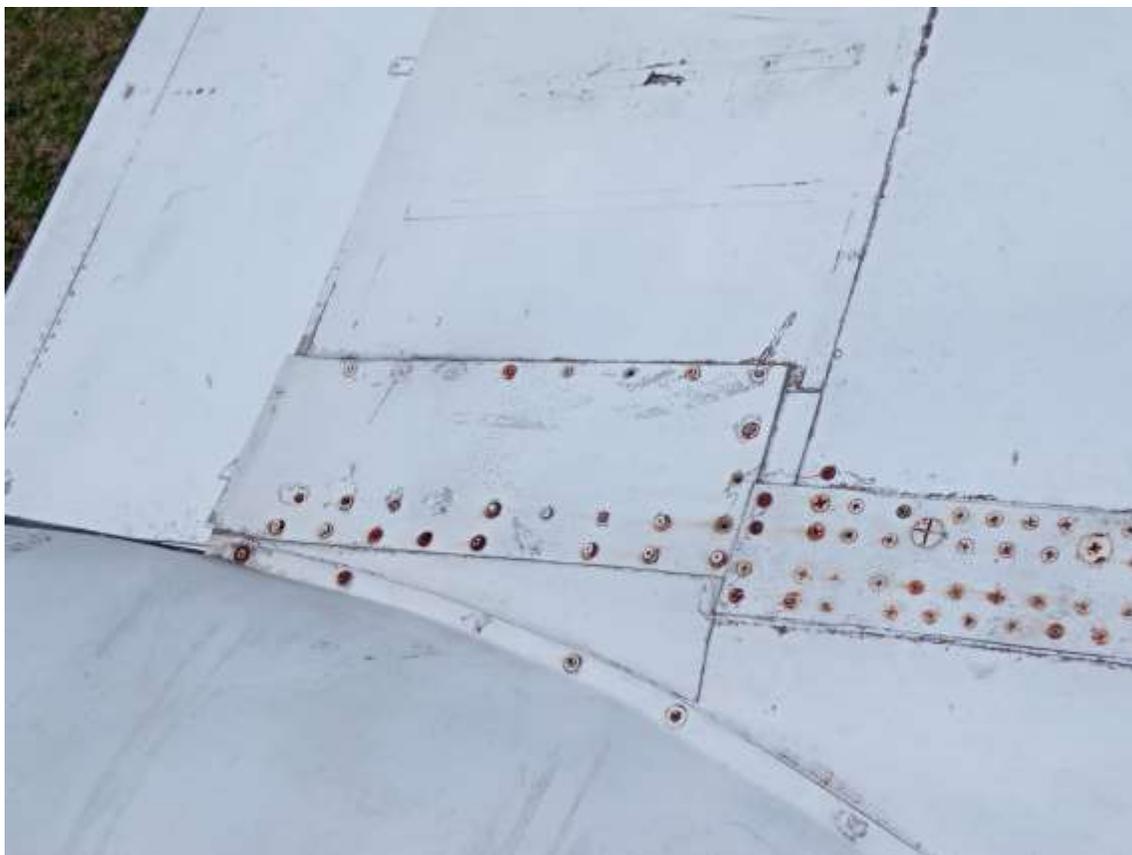
Estado de la estructura en el ala izquierda alado del motor izquierdo

Nota. Inspección visual de la ferretería del ala izquierda junto al compartimiento superior del motor izquierdo.

En las figuras 15, 16 y 17 se puede observar los tornillos que se encuentran con corrosión en la estructura del ala en la parte superior izquierda y los daños en los acabados de la estructura cumpliendo así con la inspección acorde a la AC 43.13-1b.

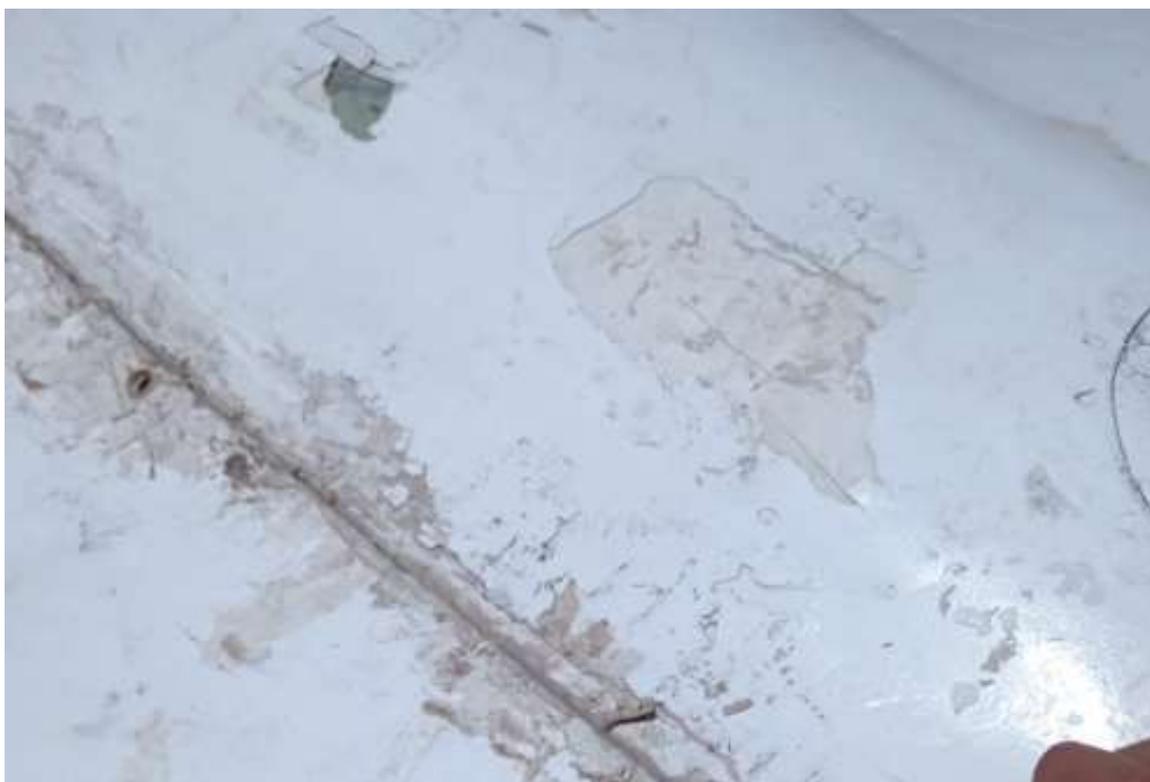
Remoción de la silicona

Nota. Visualización del estado de los paneles en la remoción de estos mismos.

En la figura se observa cómo se va removiendo la silicona de los alrededores de los paneles, también se puede ver que no existe elementos de fijación que sujeten los paneles con el fuselaje. Cabe mencionar el mal estado de la estructura y de la pintura de la piel de la aeronave.

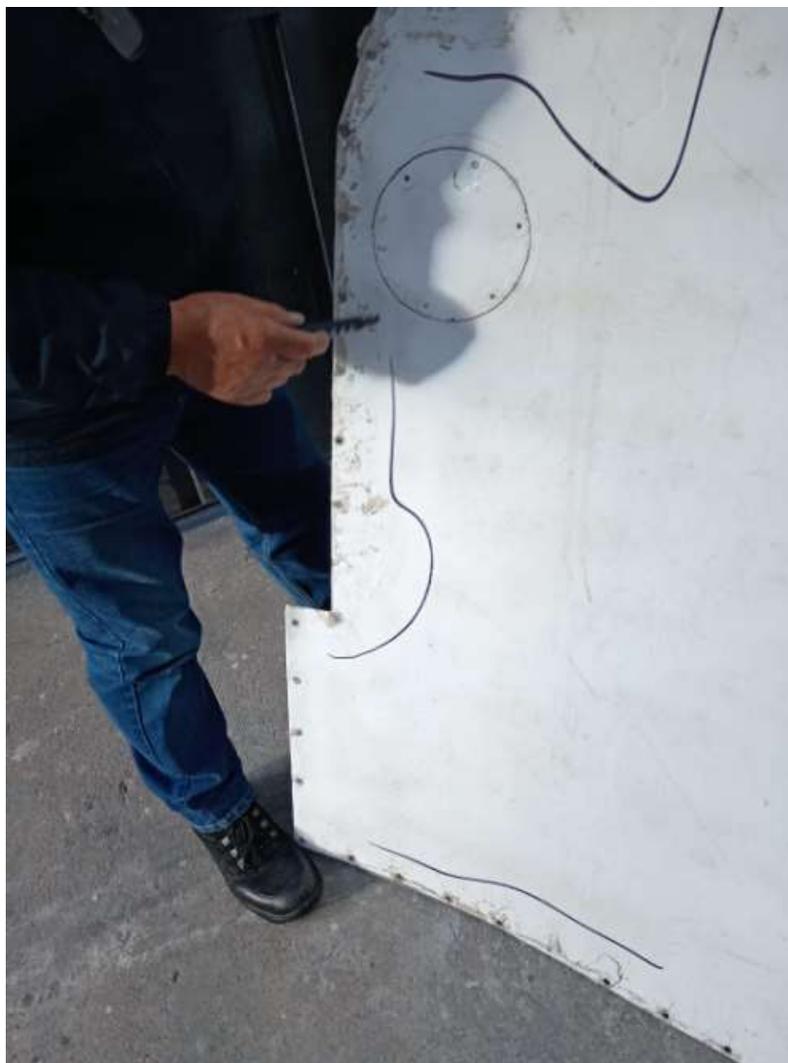
Señalización de daños en los paneles

Nota. Señalización de daños en el panel número 1 de la aeronave Fairchild FH-227

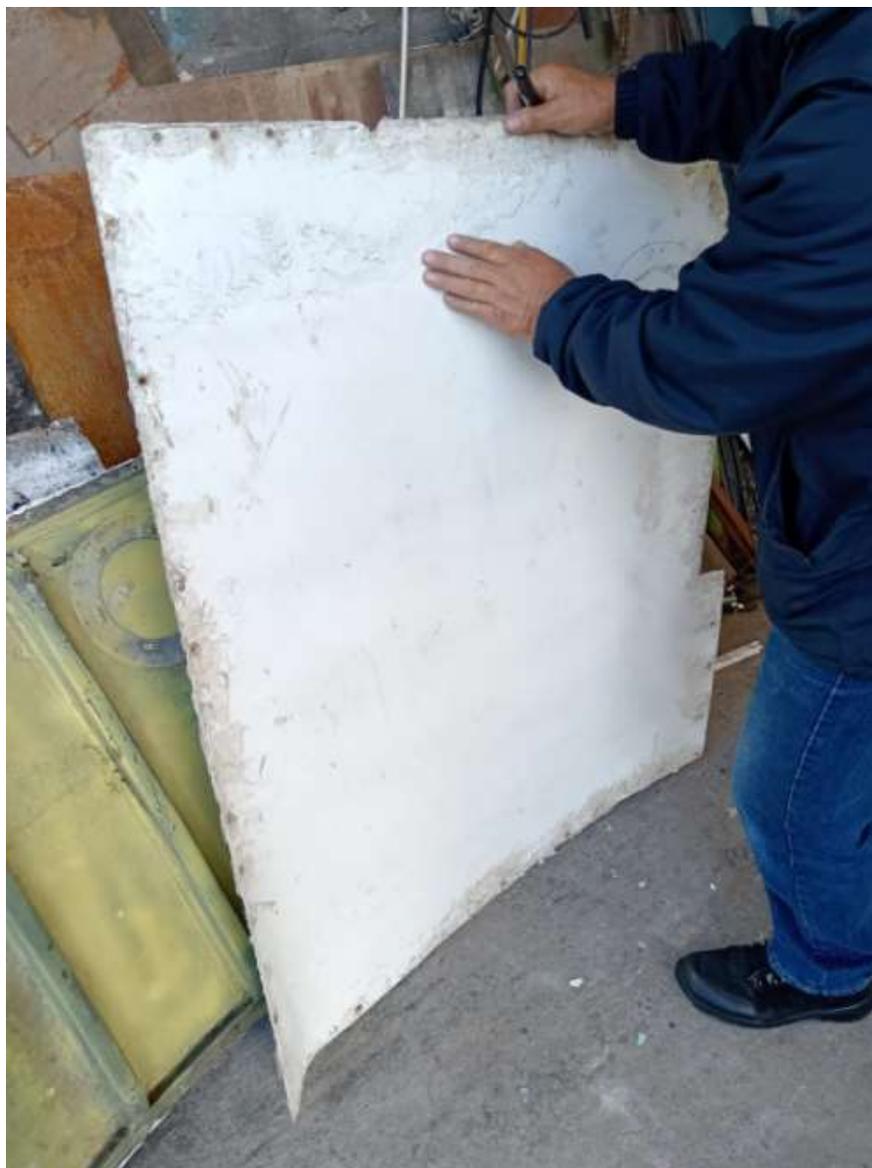
Señalización de daños en los paneles

Nota. Señalización de daños en el panel número 2 de la aeronave Fairchild FH-227

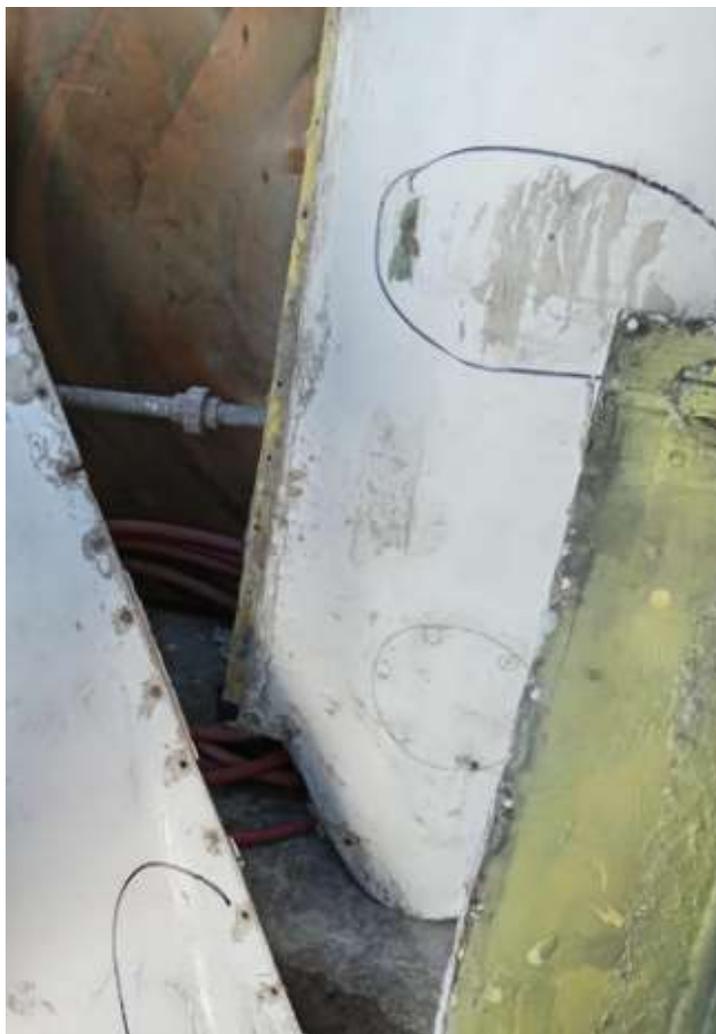
Señalización de daños en los paneles

Nota. Señalización de daños en el panel número 3 de la aeronave Fairchild FH-227

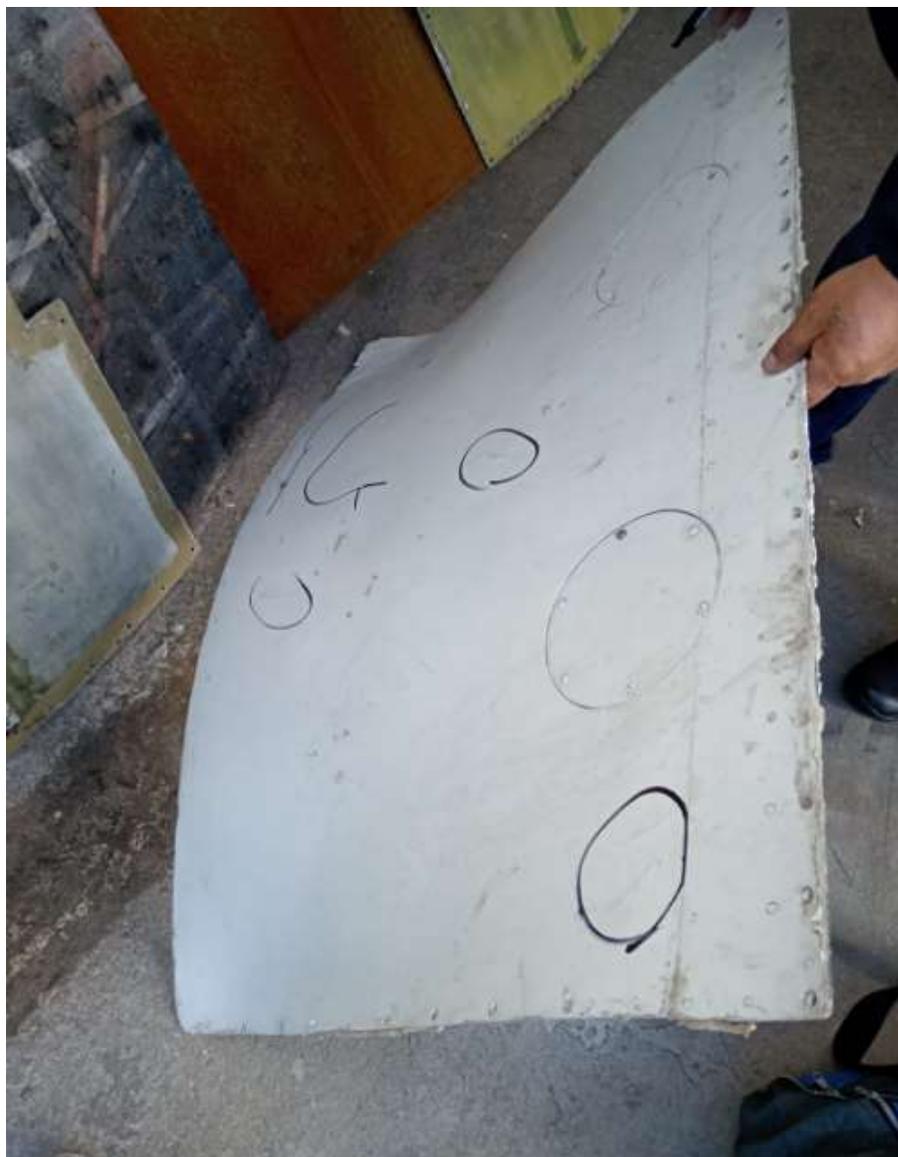
Señalización de daños en los paneles

Nota. Señalización de daños en el panel número 4 de la aeronave Fairchild FH-227

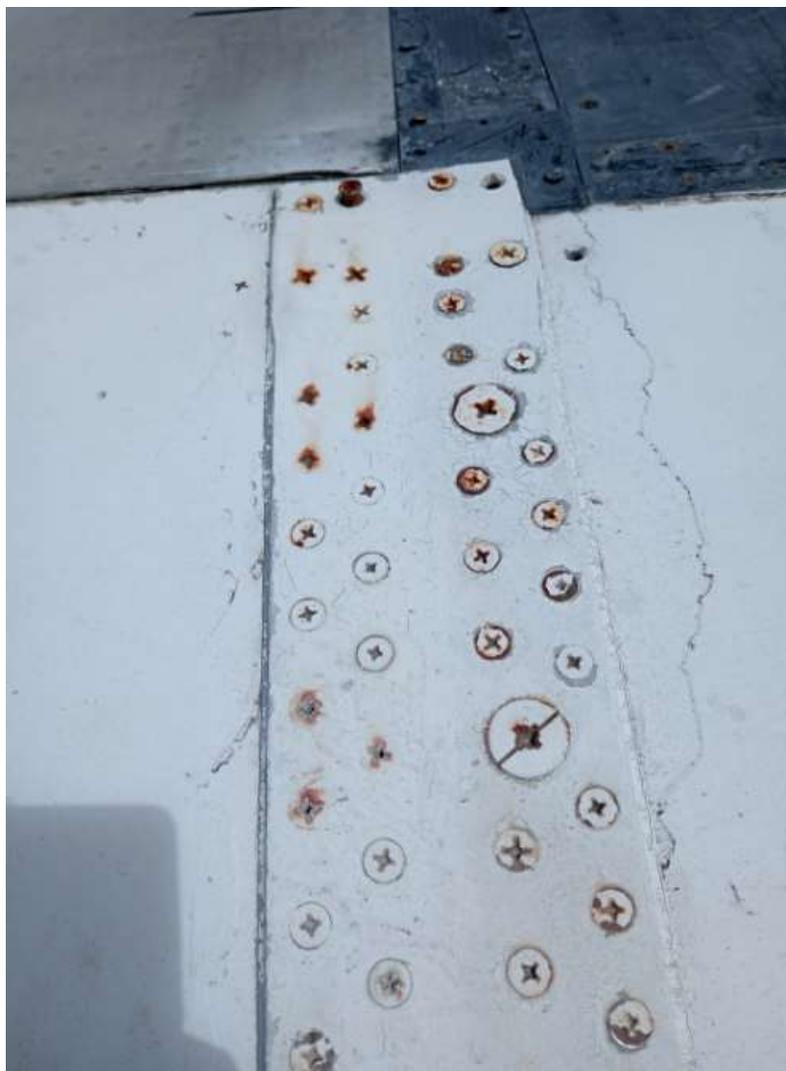
Nota. Estructura metálica de las alas con tornillería antes de la lijada donde se observa corrosión en los tornillos

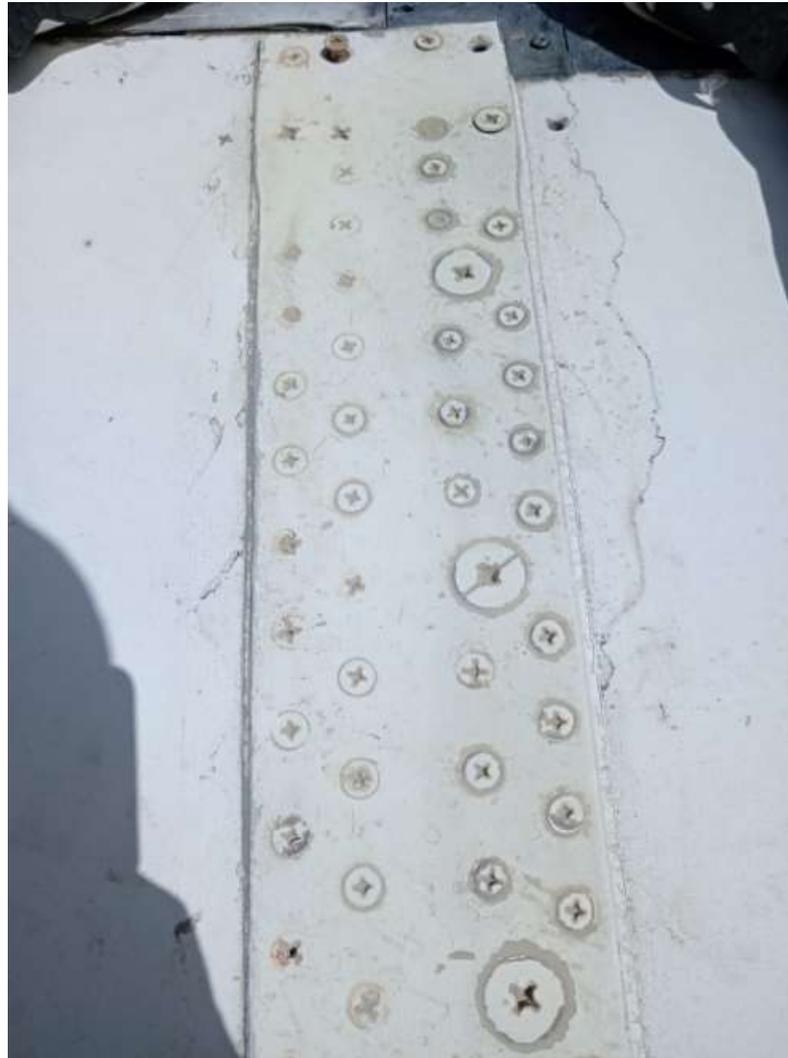
Nota. Estructura metálica de las alas con tornillería después de la lijada donde se observa la corrosión de los tornillos controlada de cierta forma.
