# DISEÑO Y CONSTRUCCIÓN DE UNA MINIVAN, EN UN VEHÍCULO MINI AUSTIN DE PROPIEDAD DE LA FLORÍCOLA VIBRAFLOWERS

El presente artículo muestra el diseño de la carrocería del vehículo, la construcción del mismo, la reparación de cada uno de los sistemas automotrices y la reparación del motor térmico.

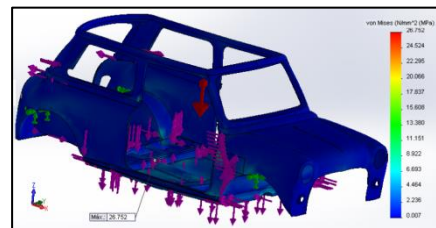
Figura 3.4: Distribución del esfuerzo de Von Mises en la estructura de la MINIVAN

De la distribución del esfuerzo de Von Mises se tiene un esfuerzo máximo de 26.752 Mpa, que es inferior a los límites de elásticos del acero AISI 4130 (460 Mpa) y de la fibra de vidrio reforzada (137 MPa).

- La fase de diseño y simulación determino que existe un esfuerzo de von mises de 26.752 Mpa, la cual se genera en el punto medio de la viga transversal del piso, este esfuerzo es menor al límite elástico del acero AISI 4130 (460 Mpa).

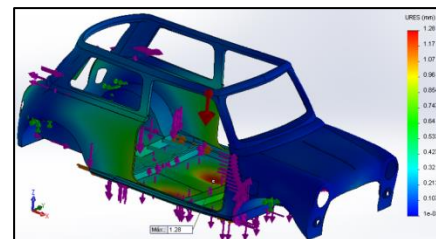
Figura 3.5: Distribución de desplazamientos resultantes en la estructura de la MINIVAN.

El desplazamiento máximo en la estructura del Mini Austin alargado ocurre en la parte media del panel del piso y tiene un valor de 1.28 mm, por lo que se comprueba que ésta deflexión se encuentre dentro de los límites de deflexión  $y_{max} = (0.9 \text{ a } 5.4)$ .

- El desplazamiento máximo en la estructura del Mini Austin alargado es de 1.28 mm, y se genera en la parte media del panel del piso, ésta deflexión se encuentra dentro de los límites de deflexión ( 0.9mm - 5.4mm ) ,recomendados por Robert Mott en su Libro de Resistencia de Materiales.

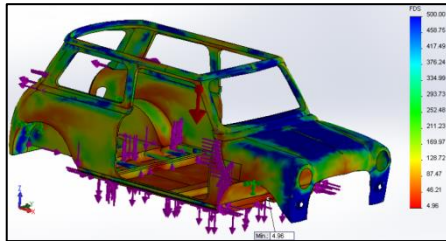
Figura 3.5: Distribución del factor de seguridad en la de la MINIVAN.

El factor de seguridad se determina un valor mínimo de 4.96, en la parte media

de la viga transversal del piso que lleva a los pasajeros delanteros, sin embargo, al ser éste valor mayor que el mínimo admisible de 3.0 se puede concluir que el diseño es seguro.

- El factor de seguridad alcanzo un valor mínimo de 4.96 en la parte media de la viga transversal del piso que lleva a los pasajeros delanteros, al ser éste valor mayor que el mínimo admisible de

3.0 se determina que el diseño es seguro.
