**TESIS PREVIO A LA OBTENCIÓN DEL TÍTULO DE LICENCIADO EN
CIENCIAS NAVALES**

**EL SISTEMA CONTRA INCENDIOS EN LAS UNIDADES NAVALES Y LA
EFICIENCIA DEL SISTEMA EN EL REMOLCADOR CHIMBORAZO DEL
ESCUADRÓN DE AUXILIARES DE LA ARMADA DEL ECUADOR**

SALINAS, DICIEMBRE 2014

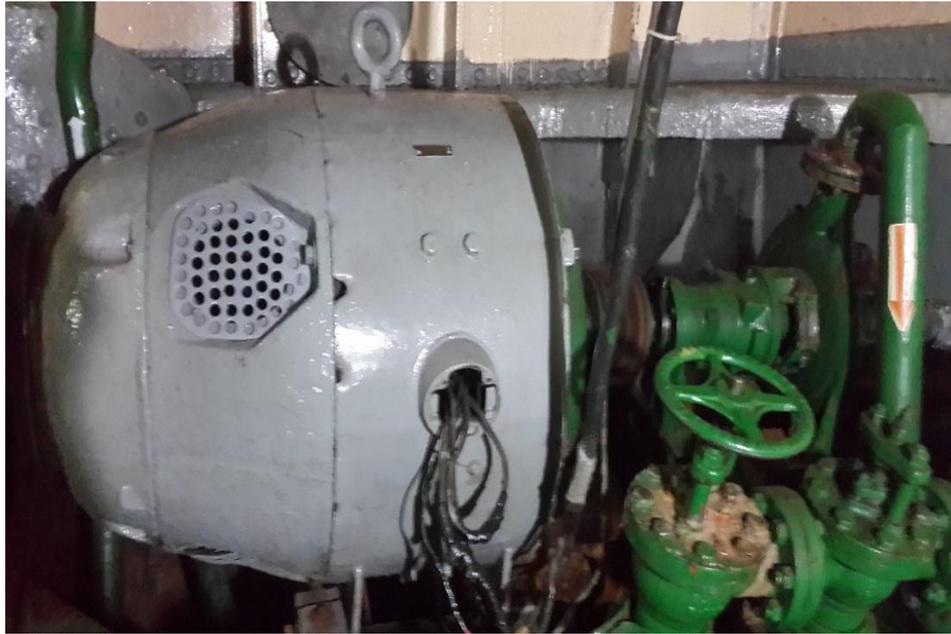
Figura 3.11 Fotografía de la bomba flushing
Fuente y elaborado por: Andrés Idrovo González

BOMBA FLUSHING #2	OPCL	DETERIORO DE LA BOMBA, BOBINAS DEL ESTATOR RECALENTADAS	SIN BOMBA DE ALIMENTACIÓN DEL CIRCUITO SANITARIO Y DE CLIMATIZACIÓN.	SE REALIZA EL INFORME DE FALLA, SE CAMBIO CARCAZA ENTERA CON ESTATOR, BOMBA TRABAJA A MENOR CAPACIDAD, EVALUACIÓN DE MANTENIMIENTO DE LA BOMBA POR PARTE DE DIMARE. PENDIENTE PRESENTACIÓN DE COTIZACIÓN PARA REEMPLAZO.
GENERADOR AUXILIAR #2	NOP	CAMBIO DE EMPELER Y SELLO MECANICO	NO SE PUEDE ENCENDER NI GENERAR ENERGÍA ELÉCTRICA EN LA UNIDAD.	MAESTRANZA REALIZÓ INSPECCIÓN, DETERMINANDO DESGASTE EN EL IMPELER DE LA BOMBA, DIMARE INDICÓ QUE EL EMPELER DEBE SER ADQUIRIDO POR LA UNIDAD. LA UNIDAD INCLUYÓ LA ADQUISICIÓN DE REPUESTOS EN PARTIDAS PRESUPUESTARIAS ASIGNADAS A LOS BUQUES AUXILIARES, PENDIENTE RECEPCIÓN DE REPUESTOS PO PARTE DE POVEEDOR.
CIRCUITO CONTRA INCENDIO	OPCL	CAÑERIAS DEL CIRCUITO EN MAL ESTADO	LIMITA LOS SISTEMAS SANITARIOS, CONTRA INCENDIO Y DE HABITABILIDAD DE LA UNIDAD	SE REALIZA INFORME DE NECESIDAD CON OFICIO No. AE-REMCHI-CDO-2014-165-O ENTREGADO A DIMARE, ASTINAVE DEBE PRESENTAR COTIZACION A DIMARE DE LA INSPECCION REALIZADA EL MES DE AGOSTO-2014.

De las cuatro bombas de agua del sistema contra incendio, solo una bomba Flushing se encuentra operativa y con limitaciones la cual se la utiliza para el sistema de riego, sanitario, y aire acondicionado, mientras que las bombas de salvataje P500 que son las auxiliares y lo principal del sistema, no se encuentran operativas debido a su tiempo de vida útil, en caso de un incendio no ayudaría a apagar el incendio que se presente a bordo. (Véase en el cuadro 3.12 y las figuras 3.11 y 3.12)

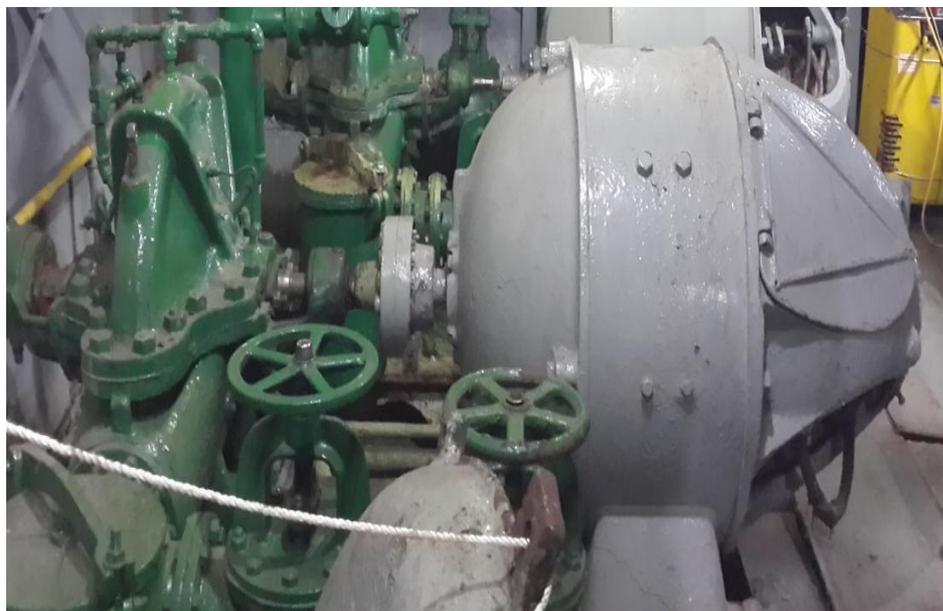
Figura 3.12 Fotografía de la bomba de salvataje P500
Fuente y elaborado por: Andrés Idrovo González

BOMBA P-500 # 2	NOP	INCREMENTO DEL AMPERAJE Y DISPARO DE BREAKER DE ALIMENTACIÓN	SIN BOMBA CONTRA INCENDIO.	MEDIANTE RAD REMCHI-CDO P161827Z, SE SOLICITO LA ATENCIÓN PRIORITARIA PREVIA NAVEGACIÓN. SE REALIZO MODERNIZACIÓN DEL TABLERO ELÉCTRICO, PENDIENTE MANTENIMIENTO DEL MOTOR ELÉCTRICO DE LA BOMBA. DIMARE ENVIÓ TÉCNICO PARTICULAR PARA EVALUACIÓN Y CAMBIO DE COMPONENTES A FIN DE REALIZAR EL PROCESO DE RECUPERACIÓN DE BOMBA.
MAQUINA #2	NOP	FUGA DE ACEITE EN ASIENTO DE LA GENERATRIZ	SIN GENERACIÓN PRINCIPAL A LA UNIDAD	FUGA AL INTERIOR DEL ROTOR POR DESGASTE DE MAGNOLIAS DE LAS EXCITATRIZ. MAESTRANZA REALIZÓ EL DESMONTAJE E INSPECCIÓN, DETERMINANDO QUE SE REQUIERE EL CAMBIO DE LAS MAGNOLIAS, SE REALIZO INSPECCIÓN TÉCNICA POR PARTE DE ASTINAVE. AL MOMENTO ASTINAVE REALIZA DESMONTAJE DE ROTOR Y TRASLADO A TALLERES.
BOMBA FLUSHING #1	NOP	ROTURA Y DESPRENDIMIENTO DE UNA DELGA DEL COLECTOR	SIN BOMBA DE ALIMENTACIÓN DEL CIRCUITO SANITARIO Y DE CLIMATIZACIÓN.	DAÑO EN DELGA ES IRREPARABLE, MEDIANTE RAD REMCHI-CDO-P211345Z;MAR-2012, RAD REMCHI-CDO P301422Z;MAY-2012 SE SOLICITÓ INFORME TÉCNICO.MEDIANTE OFICIO DIMARE-AUX-106-0; 22-AGO-2012 SE RECIBIÓ INFORME TECNICO PARA TRAMITE DE BAJA.18/07/2014.

Es por esto que se propone la adquisición de dos bombas de agua con las mismas características de las bombas de salvataje P500 por cuanto las actuales están inoperativas desde el año pasado y no pueden ser reparadas por ser obsoletas y no encontrarse repuestos en el mercado según oficio REMCHI-ING-009-2014 (Véase en anexos) presentado a la DIGLOG (Dirección General de Logística). También se plantea reubicar una bomba en cada sala de máquinas a fin, de que en caso de un siniestro no se produzca el daño total de los equipos del sistema contra incendio.

Se reemplazarán las bombas de salvataje P500 actuales del sistema contra incendio por una bomba centrífuga vertical in-line contra incendio AZCUE VM-EP 50/26 A-R (véase en la figura 4.2) ya que cumple con las mismas características de las bombas anteriores, son la más económica de las tres bombas la cual nos brinda la empresa SAI SERVICIOS ANTI-INCENDIOS ubicada en la ciudad de Quito, estas nuevas bombas facilitan el flujo de agua por todo el sistema contra incendio de una manera más eficiente, y estar listos en caso de un conato de incendio.

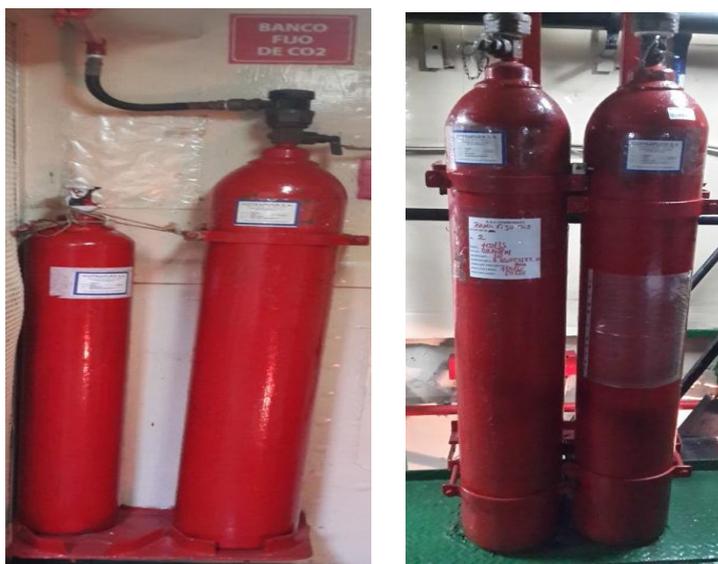
Figura 3.13 Fotografía de los bancos fijos de CO2
Fuente y elaborado por: Andrés Idrovo González

Existen cuatro estaciones de bancos fijos de CO2 en diferentes ubicaciones del REMCHI, (véase en el cuadro y figura 3.13) en especial en las zonas con más peligro de ocasionarse un incendio que son las dos salas de máquinas que tiene el buque y el pañol de pinturas, los cuales se encuentran operativos, sin embargo no se activan de manera automática y se lo debe hacer manual, y esta activación del CO2 es peligrosa para la persona.

Finalmente la renovación de las Estaciones fijas de polvo químico y CO2 que al no ser de tipo automático provocan el contacto de las personas con esta sustancia causando graves daños a la salud ya que provoca irritación en el sistema respiratorio y en la vista, produciendo efectos negativos en la salud del personal que presta servicios en esta unidad.

Este nuevo sistema de banco fijo de CO2 o polvo químico (véase en las figuras 4.5 y 4.6), se lo remplazara por los viejos bancos fijos que se encuentran en la unidad ya que es un sistema antiguo y en caso de un conato de incendio puede perjudicar a la persona ya que su activación se lo realiza de una manera personal, por eso se propone cambiarlos por un nuevo sistema, los cuales son automáticos y manuales, tienen por objeto detectar un fuego inicial en cualquier parte del buque en la que puede haber vigilancia humana o no, de forma que una vez que lo detecta, se activa de manera automática y/o manual un sistema de extinción que proyecta polvo químico ABC o CO2 por 2 difusores.

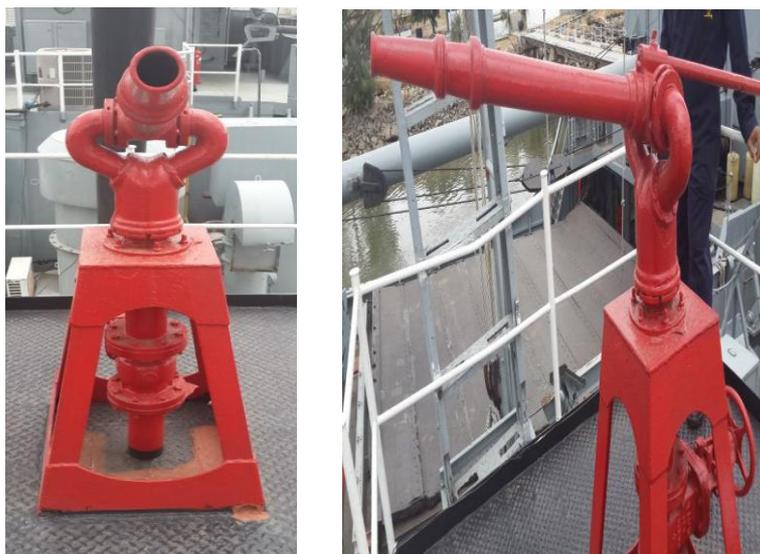
**Figura 3.14 Fotografía del cañón de agua
Fuente y elaborado por: Andrés Idrovo González**

Nº	UBICACION	ESTADO	OBSERVACION
01	En la popa en una torre encima del sistema de remolque	Operativo con limitación	Es muy antiguo y está todo deteriorado que dificulta su funcionamiento

El cañón de agua se encuentra ubicado en la popa, en una torre encima del sistema de remolque (véase en el cuadro y la figura 3.14), este es un equipo muy importante en caso de un incendio externo o ayuda a otro buque, sin embargo se encuentra en mal estado debido a su falta de uso y sus cañerías se encuentran deterioradas, las cuales no permiten el flujo del agua hacia el cañón de una manera eficiente.

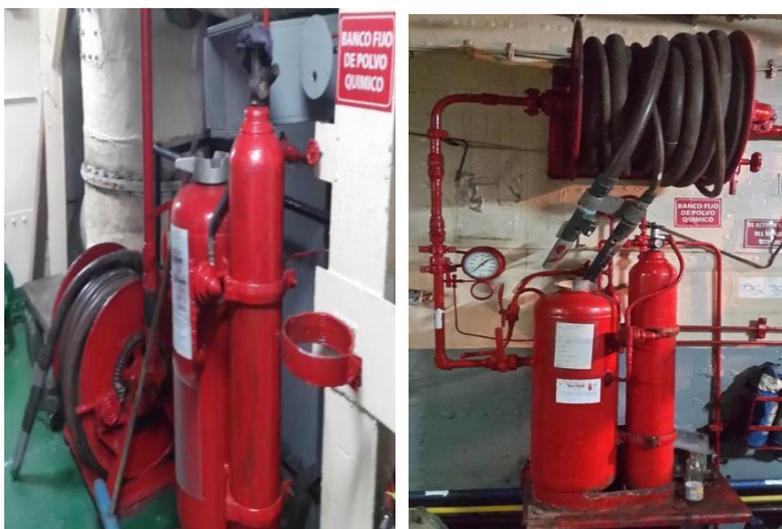
Figura 3.15 Fotografía de los bancos fijos de polvo químico
Fuente y elaborado por: Andrés Idrovo González

Existen cuatro bancos fijos de polvo químico que se encuentran ubicados (véase en el cuadro y la figura 3.15) en las zonas más importantes donde se puede ocasionar un incendio que son las diferentes salas de máquinas, no se activan de manera automática y se lo debe hacer manual, y esta activación del polvo químico es peligroso para la persona, tomando en cuenta que el efecto de esta sustancia es nociva y provoca efectos negativos en la salud del personal que labora en esta unidad.

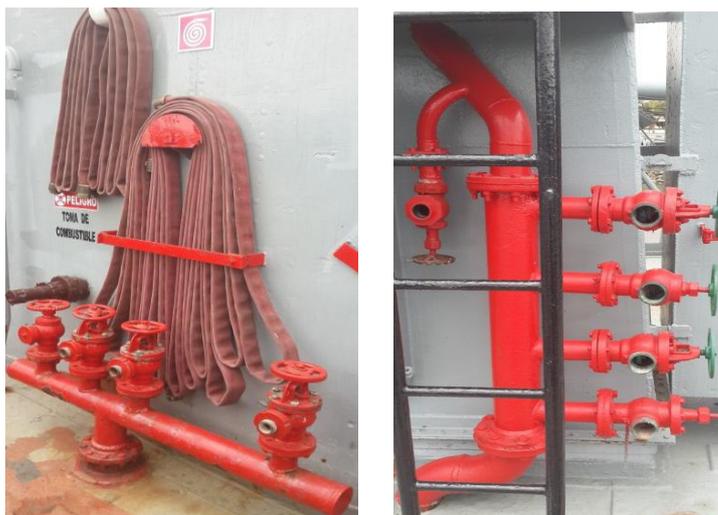
Figura 3.17 Fotografía de una toma contra incendio de 2 ½
Fuente y elaborado por: Andrés Idrovo González

Existen 14 tomas contra incendios de 2 ½ que se encuentran ubicadas (véase en el cuadro 3.17) en diferentes partes del buque, por dentro de todas las tomas y cañerías de las mismas se encuentran con oxido, en mal estado y necesitan cambio, para poder soportar la presión de la nueva bomba, es por esto que debe renovarse, ya que mediante las cañerías se obtiene el desfogue del agua en caso de incendio.

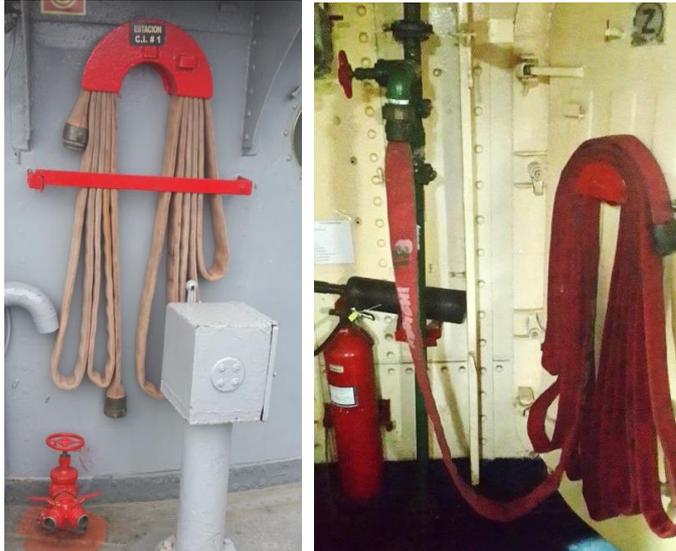
Figura 3.18 Fotografía de una toma contra incendio de 1 ½
Fuente y elaborado por.: Andrés Idrovo González.

Existen 6 tomas contra incendios 1 ½ que se encuentran ubicadas (véase en el cuadro y figura 3.18) en diferentes partes del buque, por dentro de estas y sus cañerías están con oxido, en mal estado y necesitan cambio, para poder soportar la presión de la nueva bomba, es por esto que debe renovarse, ya que mediante las cañerías se obtiene el desfogue del agua en caso de incendio.

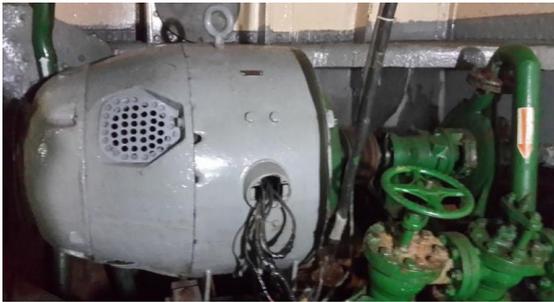
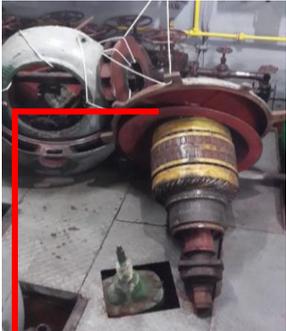
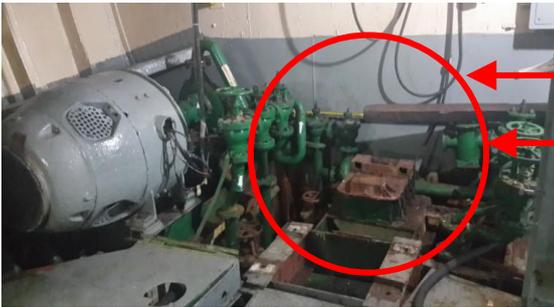
</div> <p>9. COMENTARIOS: El principal problema del sistema contra incendio son sus dos bombas de agua Flushing, de las cuales solo funciona una en un estado OPCL, y la otra se encuentra desarmada ya que se sacaron piezas para reparar la otra bomba.</p>

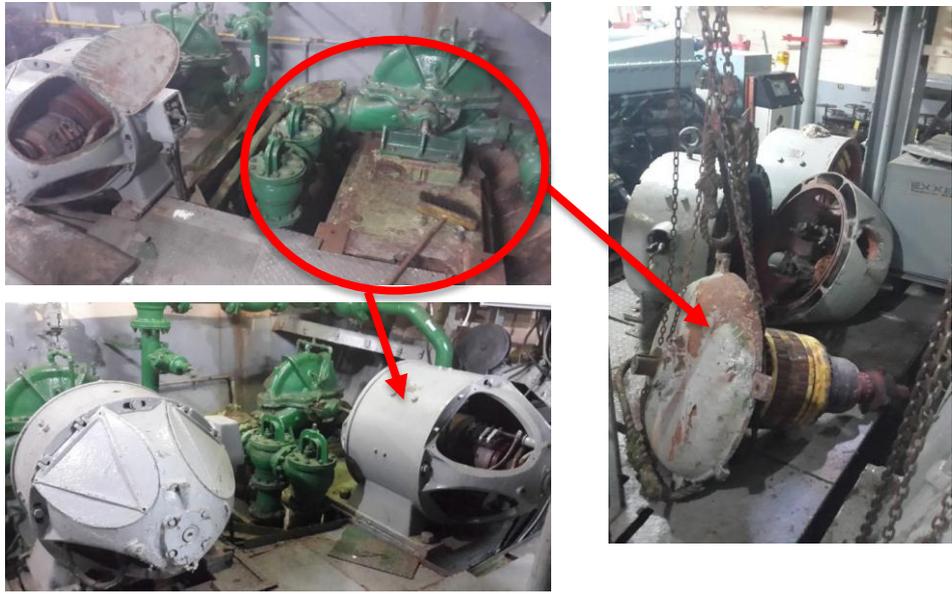
</div> <p>9. COMENTARIOS: Uno de los principales equipos del sistema contra incendio son sus dos bomba de agua de salvataje p500, las cuales no se encuentran en funcionamiento, y no se las ha podido reparar debido a que sus piezas se las tiene que mandar a construir a otro país y es difícil de encontrarlas debido a que son bombas muy antiguas.</p>
