**Evaluación de la vulnerabilidad estructural ante sismos y tsunamis en
edificaciones de Bahía de Caráquez aptas para evacuación vertical frente a
tsunamis**

Trabajo de titulación previo a la obtención del título de Ingeniero Civil

5 de abril de 2021

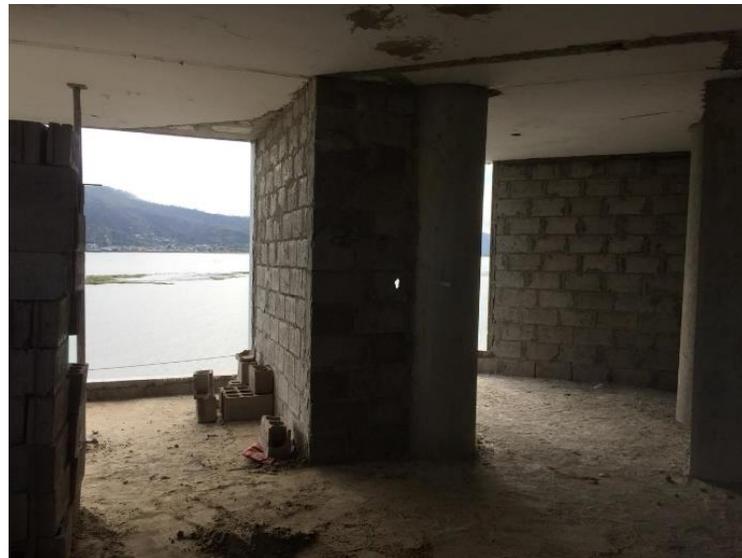
A la fecha de evaluación de la estructura esta se encontraba en la etapa de reforzamiento de los elementos estructurales. En esta etapa se estaban reforzando las columnas circulares y una columna rectangular con encamisados de acero y placas ancladas al contrapiso y losa, para los muros de corte se aumentó la sección de hormigón y así aumentar la rigidez de la estructura, además se crearon muros de corte en el contorno de las escaleras debido a que la mampostería alrededor de éstas sufrió mucho daño en el terremoto del 16 de abril de 2016.

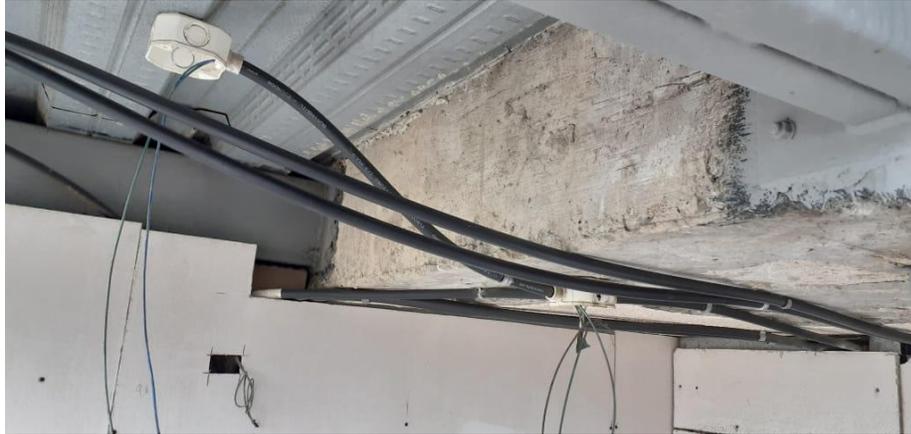
Nota: Vigas y losa edificio Spondylus sin afectación posterior al sismo

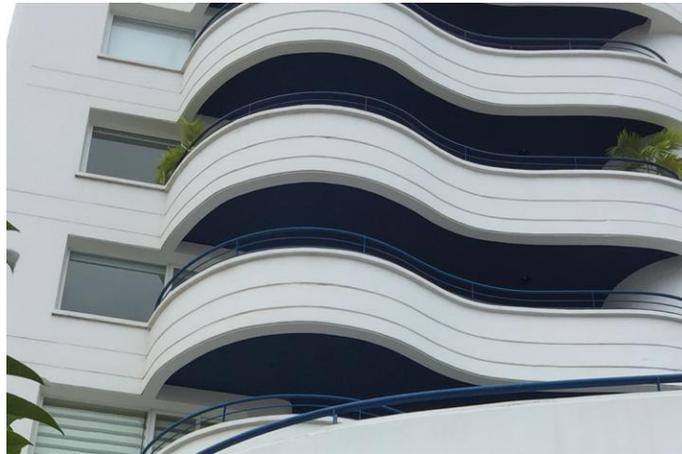
Después del terremoto de Pedernales, en el año 2018 se realizó el reforzamiento de la estructura en la cual se incluyó una columna nueva con el fin de incrementar la rigidez del edificio y reducir las derivas. El cálculo estructural del reforzamiento muestra que durante un nuevo evento sísmico el daño estructural se dará en las vigas y no en las columnas.

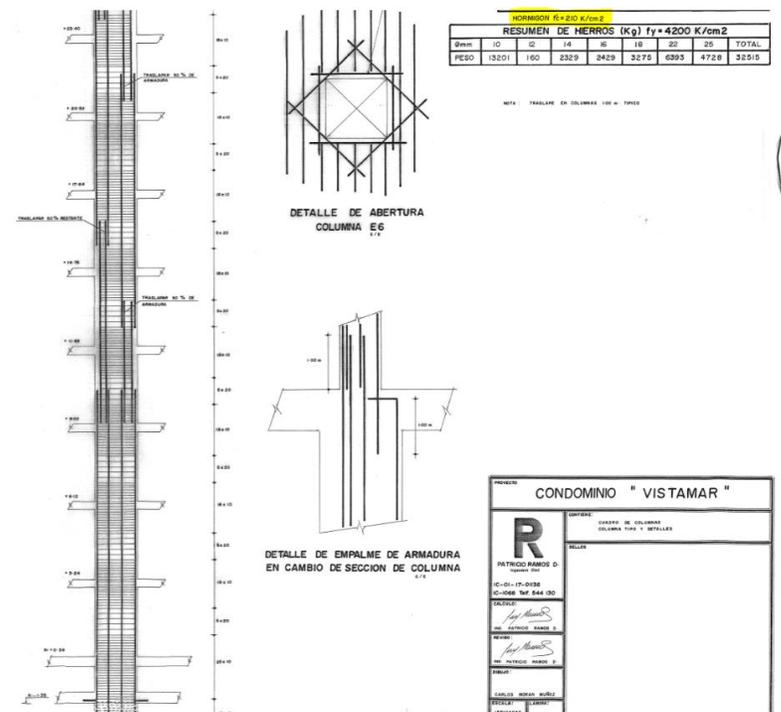
Nota: Fragmento de Planos de Edificio Vista Mar en el que se especifica el $f'c$ de un valor de 210Kg/cm²

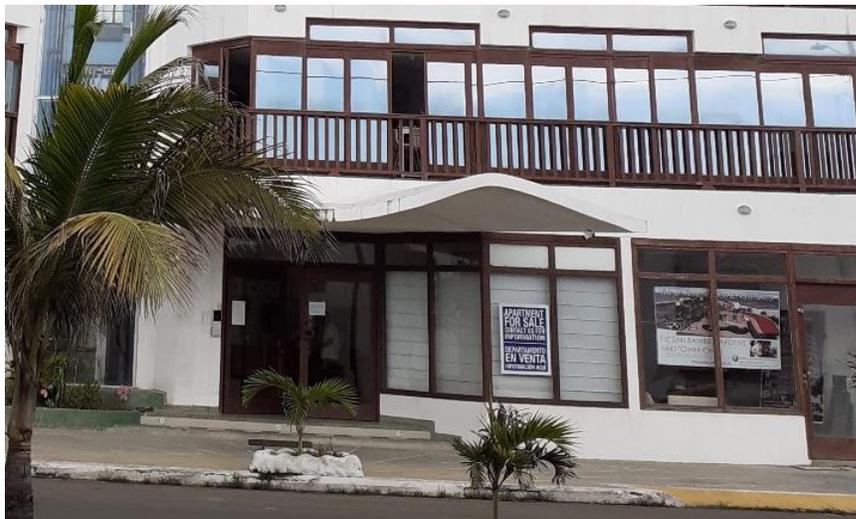
En accesos “escaleras” se escogió una valoración de “12”, las escaleras interiores no mantienen continuidad vertical y sus dimensiones son insuficientes (2 o menos personas a la vez).

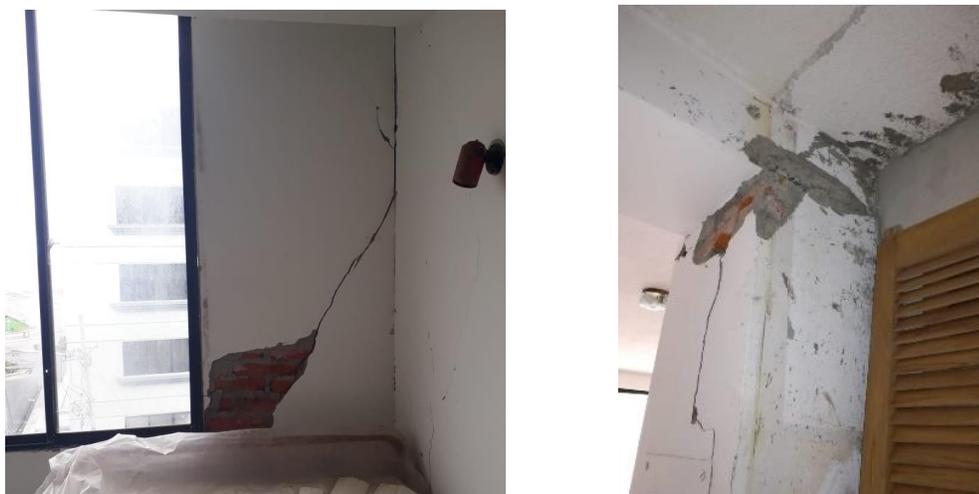
Figura 117*Fallas en mampostería*

Respecto al estado de conservación se tiene una valoración de 5 ya que es una construcción que está bien pintada, pero presenta ciertas fallas en algunos lugares, no se observa manchas de humedad, en las paredes, no existen fugas de agua o acumulación de agua en las losas por sumideros tapados, no hay ningún vidrio está roto, existe fallas en la mampostería, pero solo de un apartamento, al considerar si la estructura ha sido reforzada luego de un sismo con una valoración de 17 ya que es una estructura que fue afectada por un terremoto, pero fue evaluada y reforzada con láminas de acero en las columnas, también en la estructura se observan fisuras en elementos no estructurales, pero solo en un piso.

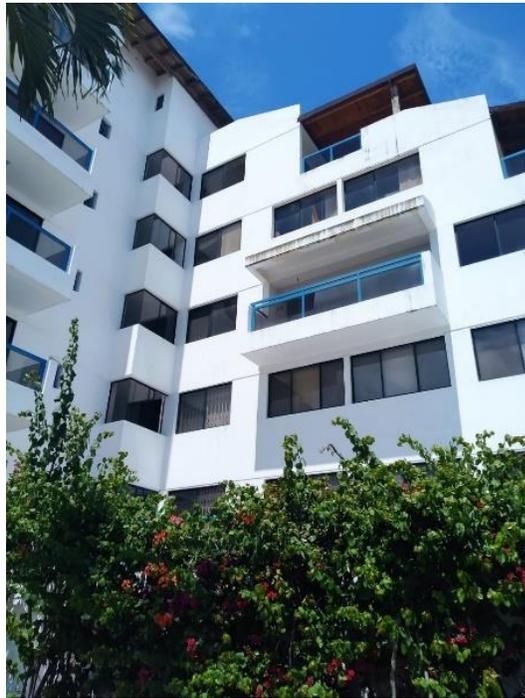
Presenta elementos no estructurales que puedan comprometer la edificación como paneles y cornisas que puedan caer. Su estado de conservación en bueno con pequeñas manchas de humedad, la pintura se encuentra en buen estado, cabe destacar que sistemas como el de agua potable han sido cambiados por nuevos, y éstos van por fuera de la mampostería.
