**TRABAJO DE TITULACIÓN, PREVIO A LA OBTENCIÓN DEL TÍTULO DE
TECNÓLOGO EN MECÁNICA AUTOMOTRIZ**

**TEMA: “RECONSTRUCCIÓN DE CARROCERÍA Y SISTEMA ELÉCTRICO
EN VEHÍCULO DE EQUIPO PESADO MARCA HINO KY DE LA UNIDAD
DE GESTIÓN DE TECNOLOGÍAS DE LA UNIVERSIDAD DE LAS
FUERZAS ARMADAS ESPE”**

**AUTOR: CHUMA IGUAMBA STALIN JOSÉ
DIRECTOR: ING. RAMOS JINEZ ALEX JAVIER**

LATACUNGA - 2019

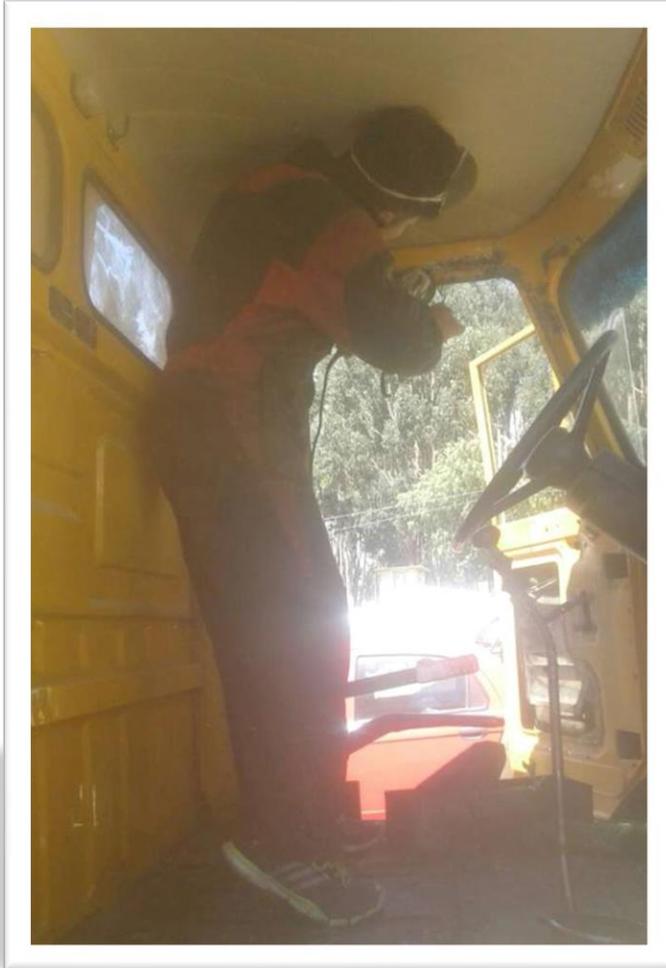
TRABAJOS EN LA CABINA

La reparación de la carrocería (hojalatería y pintura), la iniciamos en la cabina de la volqueta. El tapizado interno de las puertas necesitaba ser reemplazado. Los asientos fueron removidos para arreglar su estructura metálica y que sean tapizados nuevamente en su superficie externa. Además de la latonería en las puertas, las manijas y cerraduras.

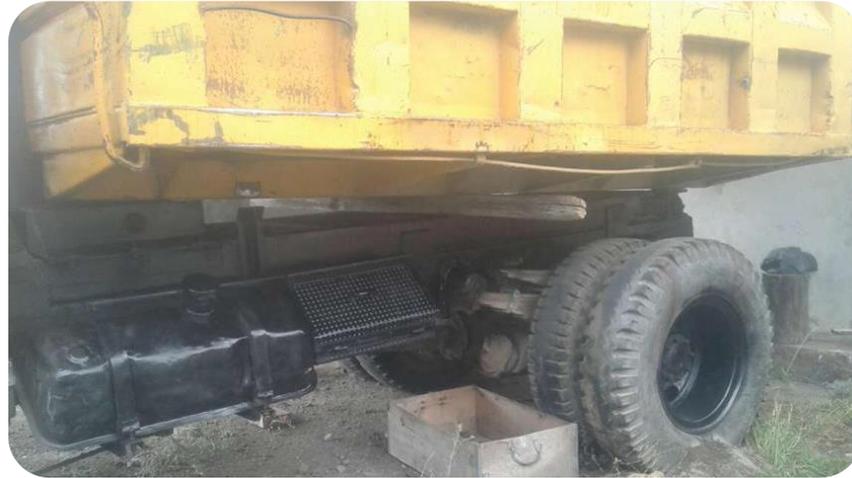
TRABAJOS EN EL CAJÓN

En el cajón se evidenciaba el maltrato externo del mismo debido a los trabajos a los que estaba expuesto, el inferior estaba impregnado de brea, tierra y residuos de material pétreo; esto se removi6 con ayuda de herramientas adecuadas, seguido de una limpieza con agentes líquidos y químicos para que no se tenga grasa ni otro componente que no permita la adhesión correcta de la pintura que necesitaba ser aplicada.

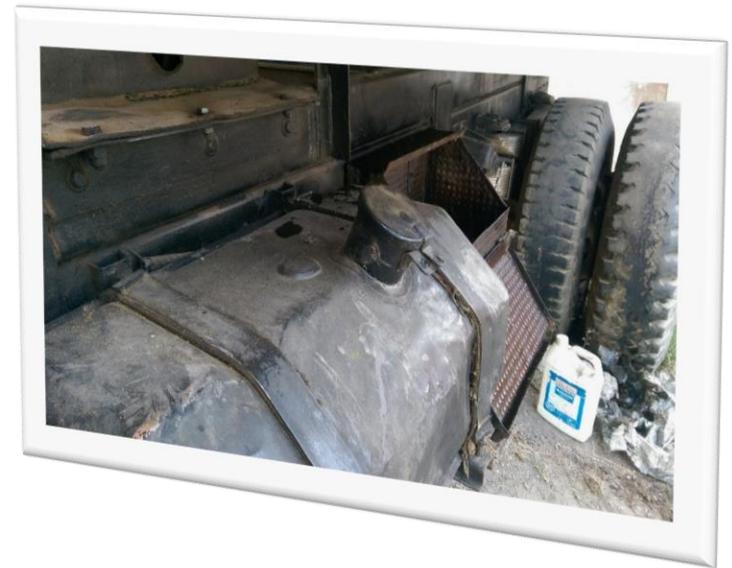
TRABAJOS EN EL BASTIDOR

Lo que ameritaba el chasis, es una limpieza completa, engrasado, y, por cuestiones de estética, se decidió pintar este bastidor; con pintura negra y todo el equipo necesario de pintado se le dio un acabado estético y automotriz acorde a un proyecto como el nuestro.

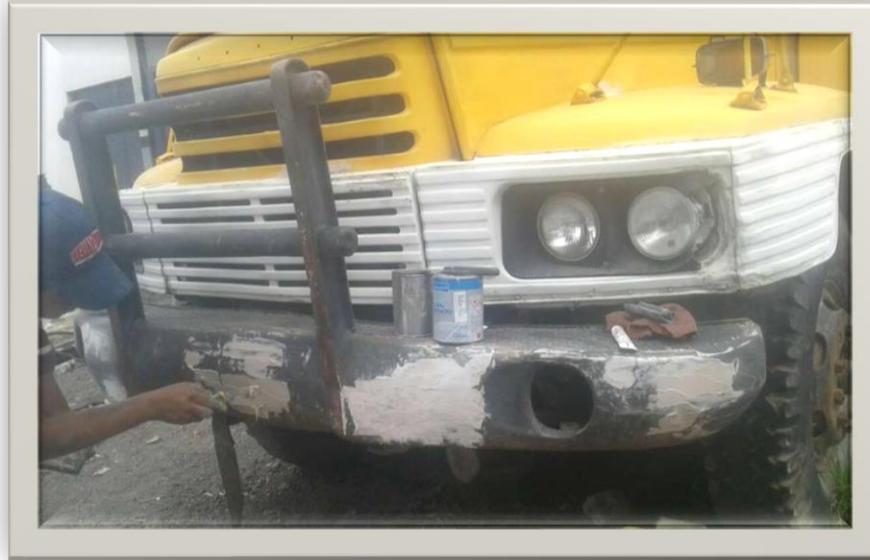
TRABAJOS EN EL GUARDACHOQUES

El guardachoque presentaba fisuras y roturas en su estructura por lo que fue necesario reforzarlo con suelda eléctrica, además del respectivo proceso de masillado y lijado para obtener un acabado deseado.

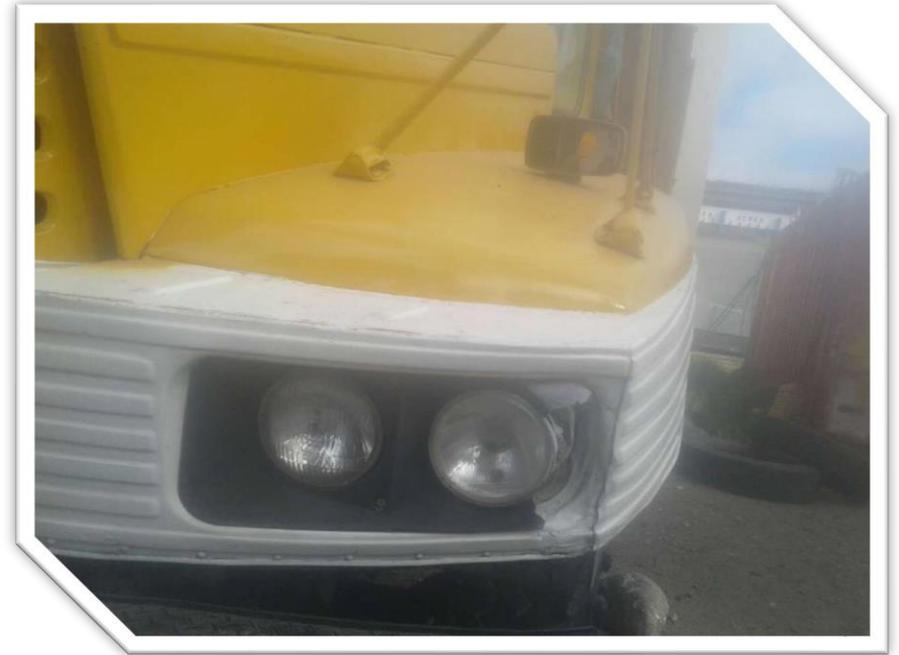
TRABAJOS EN LAS LUCES DELANTERAS

Con una revisión previa de los faros delanteros, observamos el estado físico y funcional de cada uno de ellos, para su reparación o sustitución, de acuerdo el caso lo amerite. Se concluyó que, de los cuatro faros existentes, dos necesitaban refacción y los otros dos debían ser reemplazados.

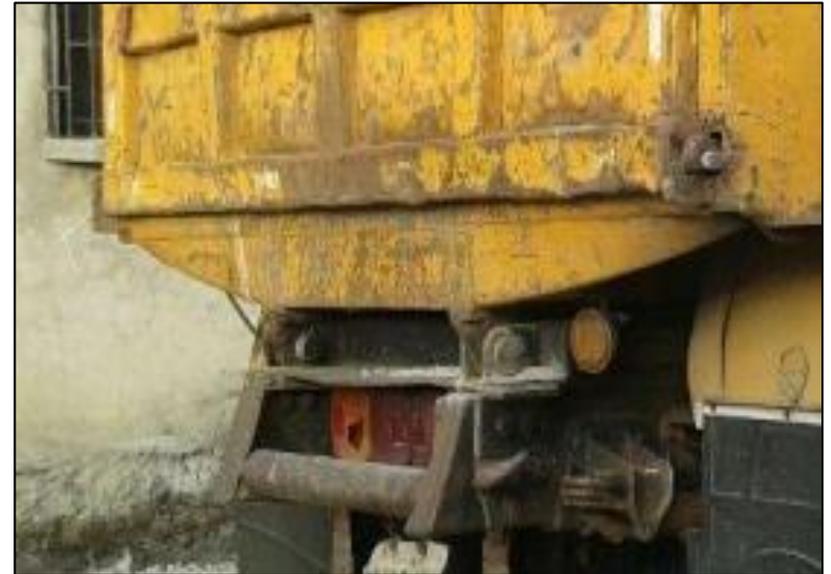
TRABAJOS EN LAS LUCES TRASERAS

Se adquirieron los faros nuevos y la cantidad necesaria de cable para la instalación correspondiente.

Los faros de las luces traseras van ubicados al final del bastidor, debajo de la compuerta del cajón.

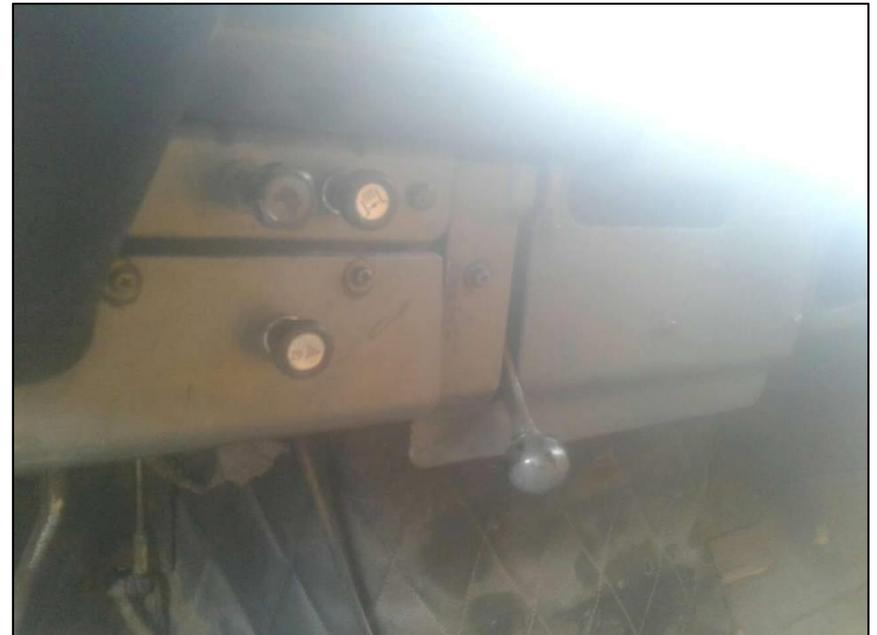
REPARACIÓN DEL TABLERO DE INSTRUMENTOS

Se revisó el accionamiento de las direccionales y cambio de luces del mando principal del volante, constatando que trabajan correctamente por lo que no es necesario realizar ninguna sustitución, cambio de elementos o realizar conexiones alternas en la volqueta.
