CARRERA DE TECNOLOGÍA EN MECÁNICA AERONÁUTICA MENCION AVIONES

TEMA: “INSPECCIÓN VISUAL POR CORROSIÓN DE LA SUPERFICIE EXTERIOR DE LAS ALAS DEL AVIÓN ESCUELA FAIRCHILD FH-227 DE LA UNIDAD DE GESTIÓN DE TECNOLOGÍAS.”

AUTOR: ANASI RODRIGUEZ, SEBASTIAN FRANCISCO

LATACUNGA 2020

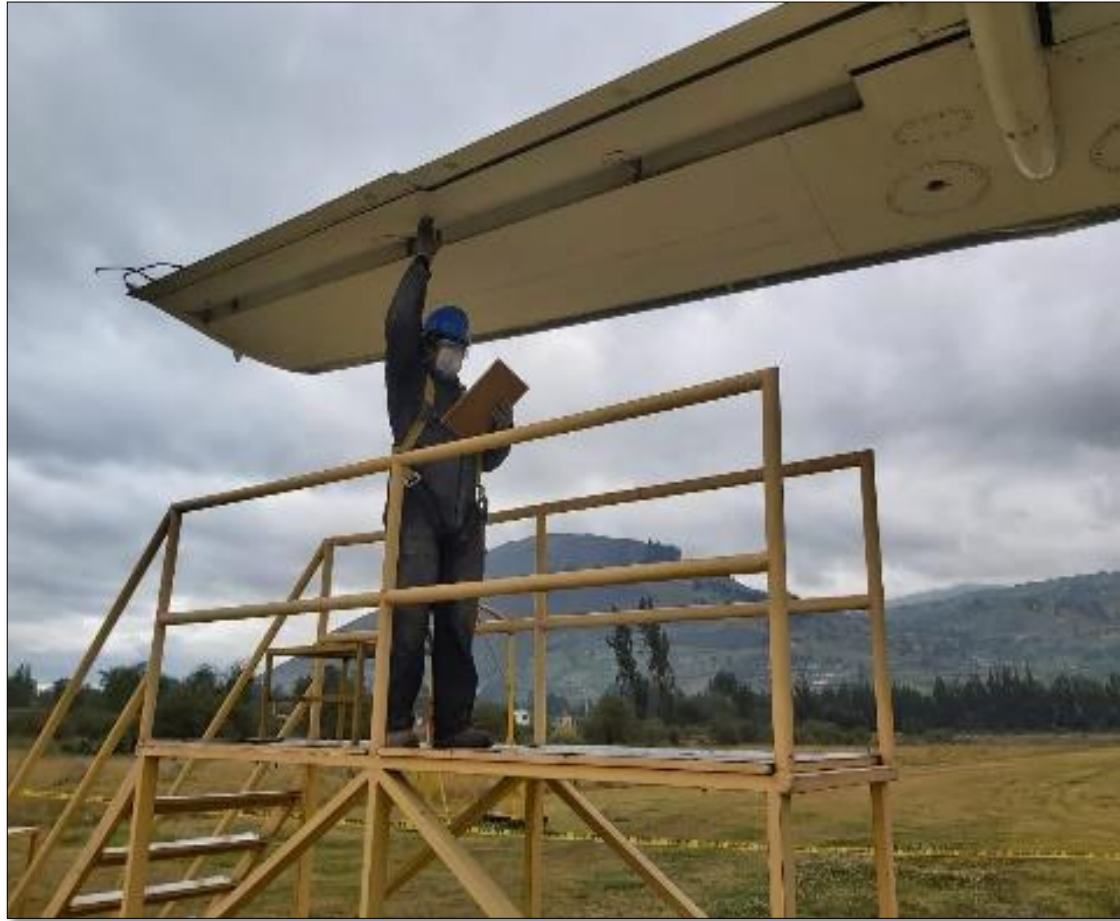
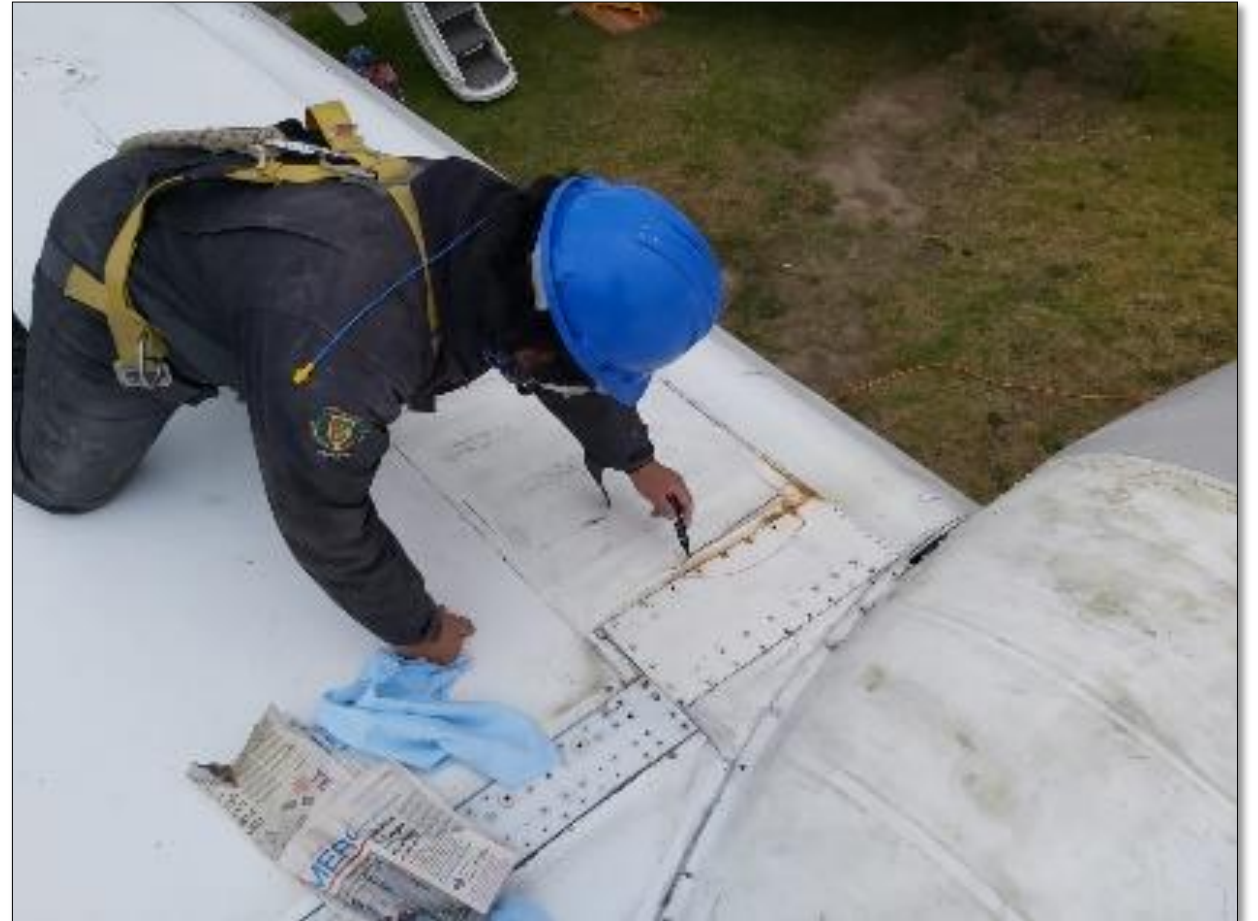
Revisar las alas de punta a punta en donde se verificara que la cabeza de los remaches que se encuentren en la superficie no se encuentren corroídos

Revisar las uniones de las secciones del ala buscando posibles daños ocurridos por el ataque de los agentes ambientales o cualquier otro tipo de daño.

Se debe prestar atención en las uniones de los bordes de ataque y salida ya que estos se ven expuestos a una gran carga de fuerzas

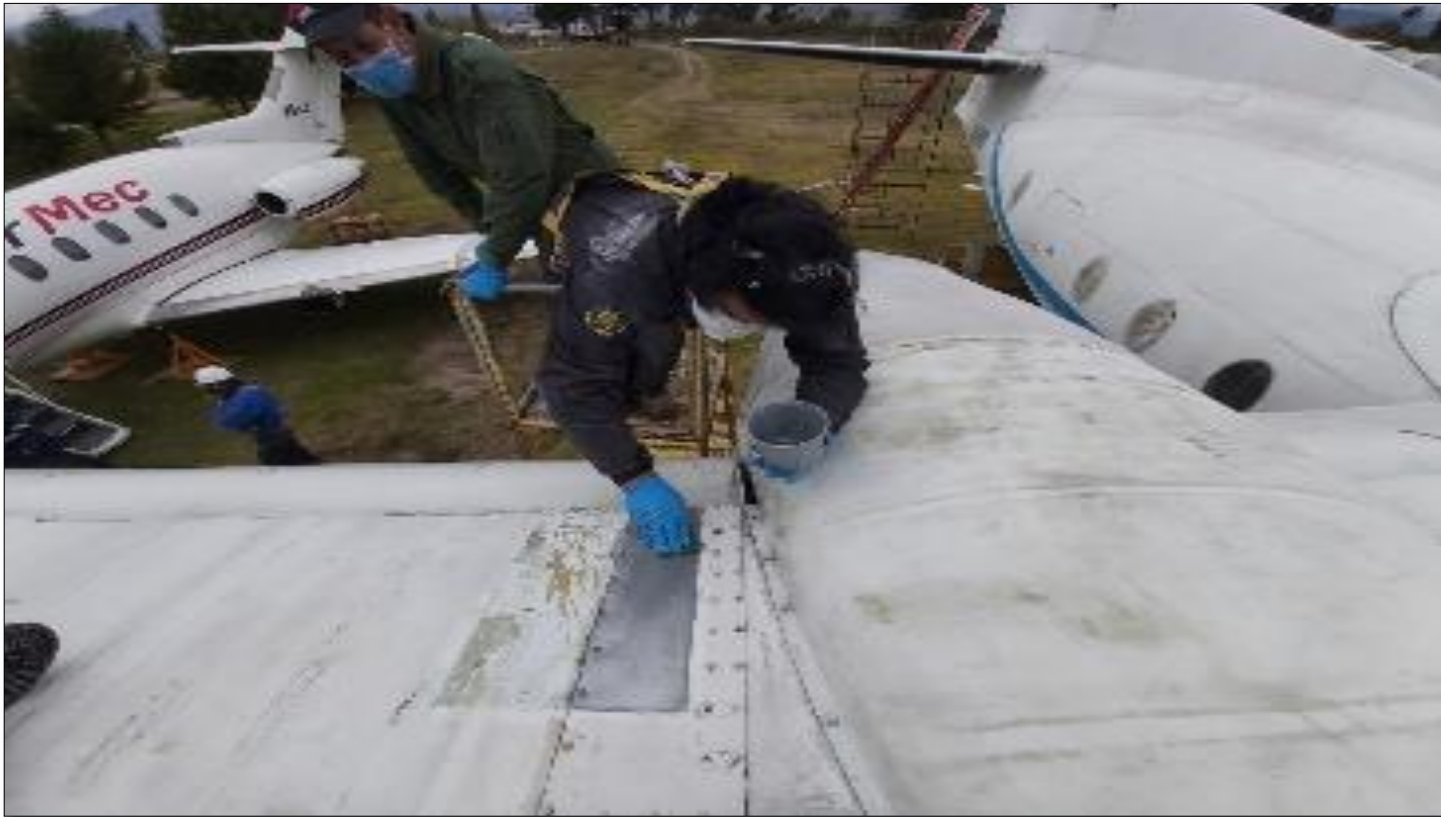
c) Lavado de la superficie

Se limpia la superficie con la finalidad de poder observar de mejor manera el daño producido por la corrosión.
