**CARRERA DE MECÁNICA AERONÁUTICA MENCIÓN
AVIONES**

**TEMA: “APLICACIÓN DEL TRATAMIENTO ANTICORROSIVO
EN LA AERONAVE MIRAGE M50 EV FAE 1054 DE LA
UNIVERSIDAD DE LAS FUERZAS ARMADAS ESPE CAMPUS
BELISARIO QUEVEDO”**

AUTOR: HERRERA GUANOPATÍN GALO RODRIGO

LATACUNGA

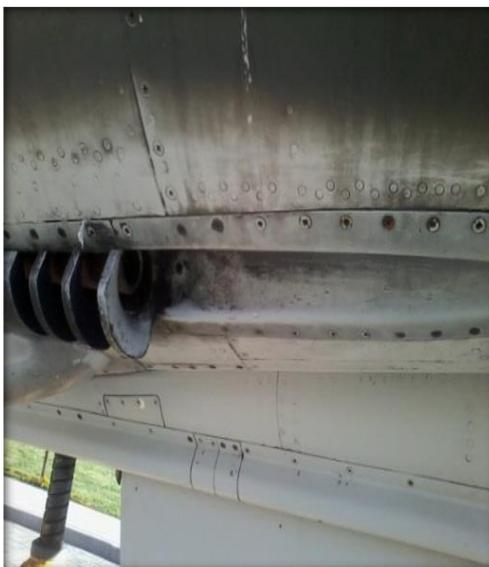
Figura 1 Corrosión del avión Mirage M50

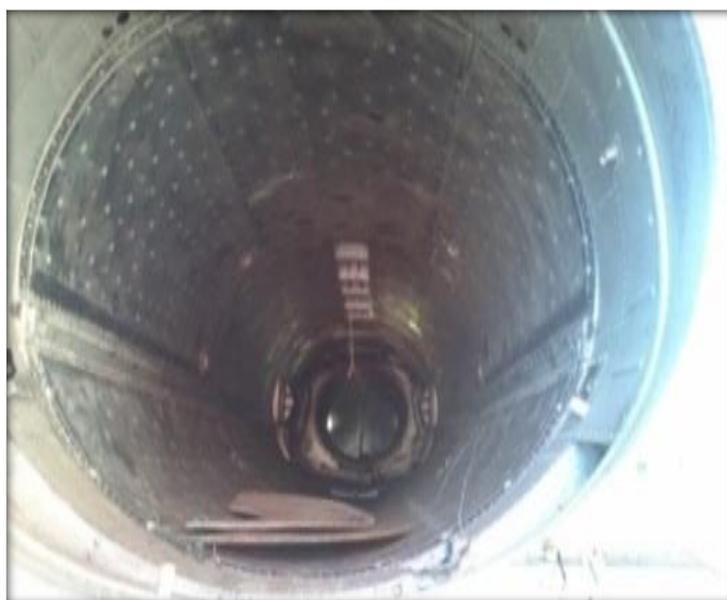
Figura 2 Área de la tobera de escape de avión Mirage M50

Las áreas de escape del motor son muy corrosivos y presentan especial dificultad donde se encuentran las lagunas, las costuras, bisagras, y carenados de agua abajo del escapeo del motor. Los depósitos pueden quedar atrapados y no alcanza con métodos de limpieza normales. La acumulación en estas áreas será más lenta y puede pasar desapercibida hasta que el daño corrosivo ha comenzado. (FEDERAL AVIATION ADMINISTRATION, 2008)

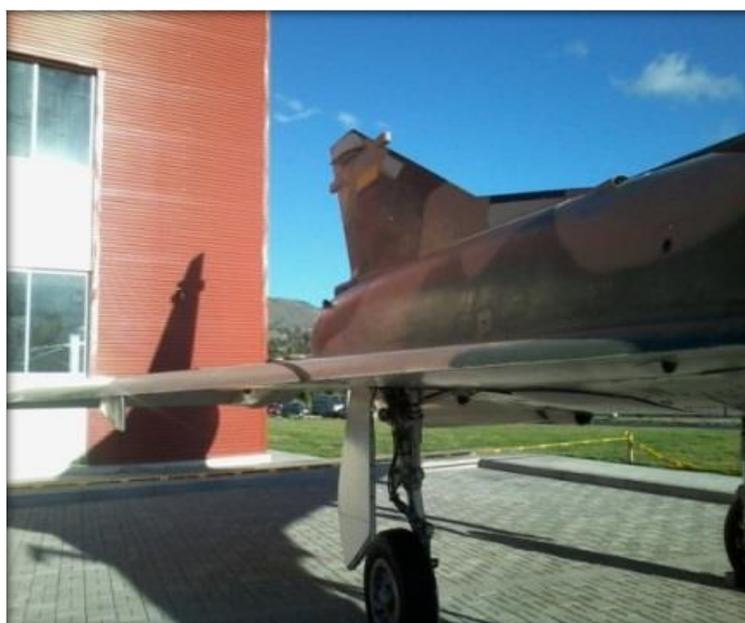
Figura 3 Área del compartimiento del tren de aterrizaje del avión Mirage M50

Más que cualquier otra área en la aeronave, esta área probablemente recibe más castigo debido al barro, agua, sal, y otros escombros que vuelan. Debido a las muchas formas complicadas, conjuntos y accesorios, cobertura de área de película de pintura completa es difícil de alcanzar y mantener. Un conservante aplicado parcialmente tiende a enmascarar la corrosión en lugar de prevenirla. Debido al calor generado por la acción de frenado, los conservantes no se pueden utilizar en algunas ruedas principales del tren de aterrizaje. (FEDERAL AVIATION ADMINISTRATION, 2008)

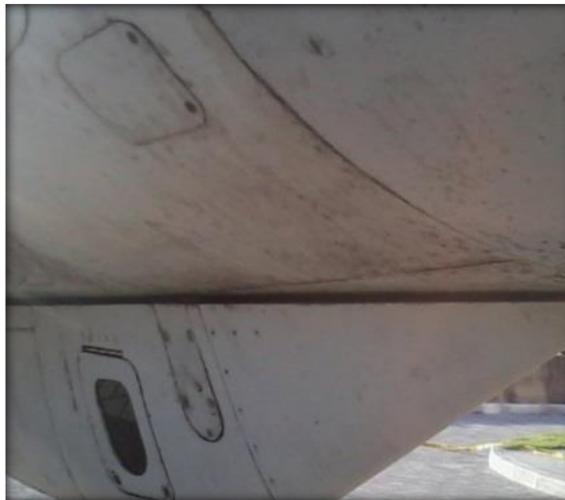
Figura 4 Áreas de atrapamiento de agua del avión Mirage M50

Las especificaciones de diseño requieren que las aeronaves tienen desagües instalados en todas las áreas donde se pueda acumular agua. La inspección diaria de los drenajes de bajo punto debería ser un requisito estándar. Si se descuida estas áreas, los drenajes pueden llegar a ser ineficaz debido a escombros, grasa, selladores o acumulados. (FEDERAL AVIATION ADMINISTRATION, 2008)

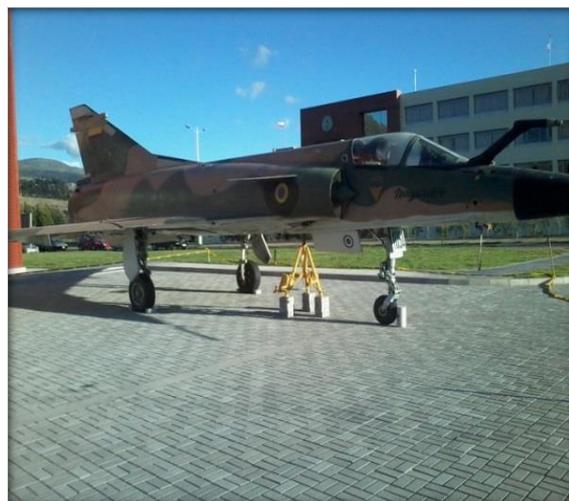
Figura 5 Áreas externas del revestimiento del avión Mirage M50

Las superficies externas de la aeronave son fácilmente visibles y accesibles para su inspección y mantenimiento. Ciertos tipos de configuraciones o combinaciones de materiales se convierten en problemáticos en determinadas condiciones de funcionamiento y requieren una atención especial. Los Problemas de corrosión se experimentan con la piel si el acabado de la superficie original y el aislamiento no se mantienen adecuadamente. El recorte, perforación, remachado destruyen la parte del tratamiento de la superficie original, que nunca está completamente restaurada por los procedimientos de retoque. Cualquier inspección de la corrosión debe incluir todas las superficies de la piel, con especial atención a los bordes, las áreas alrededor de los sujetadores y roturas, picaduras, o falta de pintura. (FEDERAL AVIATION ADMINISTRATION, 2008)

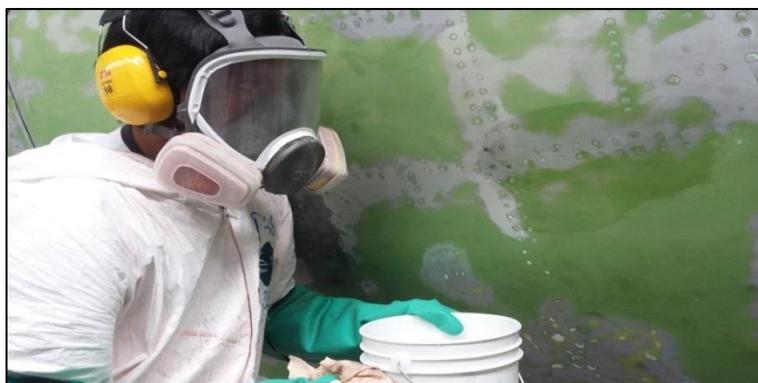
Figura 54 Aplicación de Alumiprep (Ácido Fosfórico)

Cabe mencionar que en áreas afectadas con corrosión leve se debe dejar actuar el producto de 2 a 5 minutos. Finalmente se debe enjuagar las superficies tratadas con abundante agua. Culminada cada aplicación del ácido fosfórico se examina las superficies tratadas con una lupa para verificar si de las mismas se eliminó la corrosión. Ver de mejor manera más detallada en el manual de referencia Ver la información más detallada en el manual de referencia Anexo C

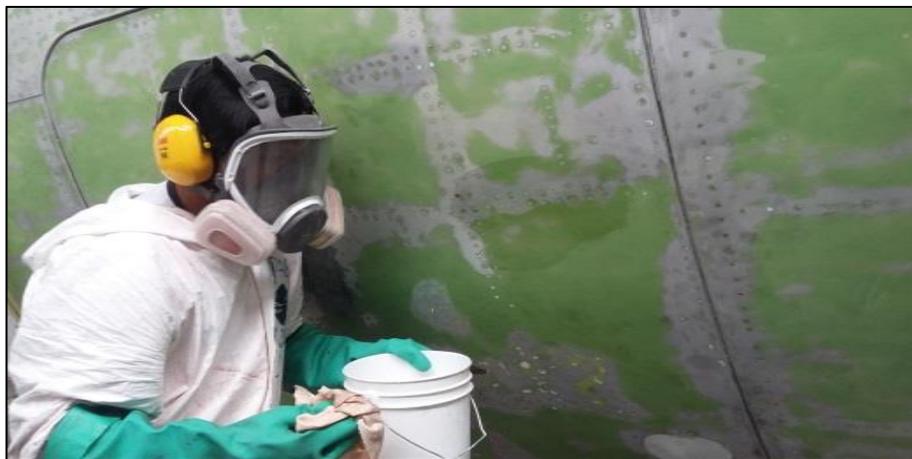
Figura 57 Superficie previa a la aplicación de Alodine (Ácido Crómico)

Con la aplicación del alodine mediante el material abrasivo como es el Scotch-Brite en las superficies tratadas y manteniendo las áreas del avión a tratar mojadas con el producto de conversión se crea la película de conversión, finalmente sin que se seque dicha película se procedió a enjuagar con abundante agua de 1 a 2 minutos. Ver Anexo D

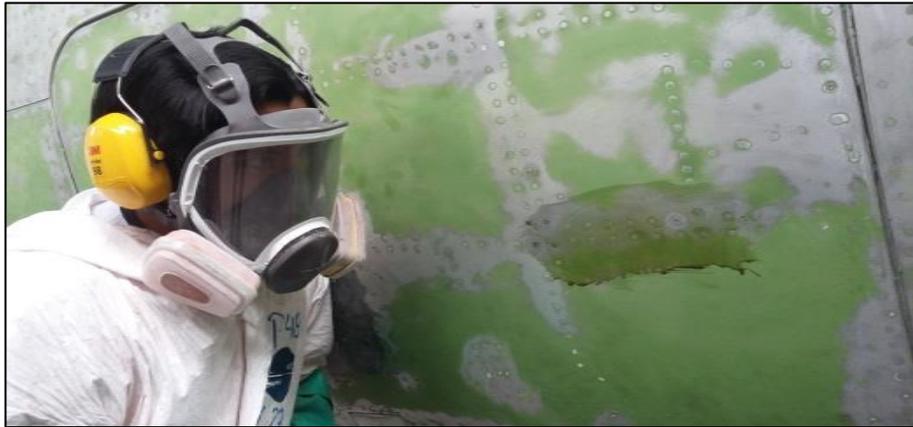
Figura 58 Superficie aplicada alodine (Ácido Crómico)

Finalmente ya aplicado el ácido crómico y enjuagado con agua se procedió a eliminar restos del producto que quedaron estancados en la aeronave, también se eliminó el exceso de agua mediante paños limpios que no contengan algodón, un paño que no contiene algodón es liencillo o también tack cloth, realizado este procedimiento se dejó secar al aire libre la aeronave. El tiempo de secado al aire libre va entre 1 a 2 horas. Ver Anexo D

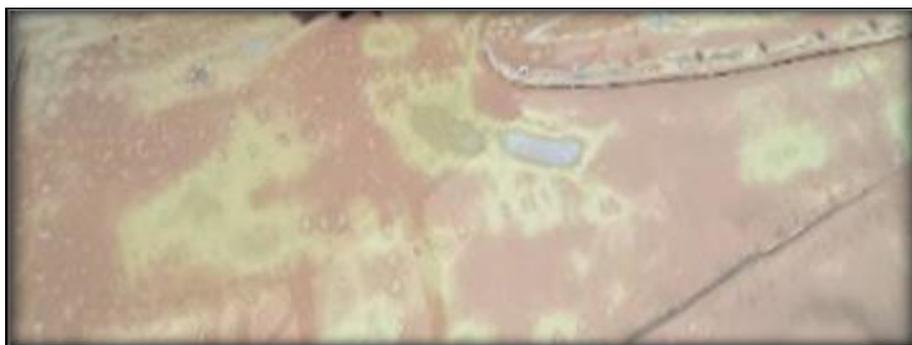
Figura 59 Superficie aplicada Alodine (Ácido Crómico)

Cabe recalcar que el espesor de la película es demasiado fino para ser medirlo en la aplicación de este material anticorrosivo. Para evidenciar un correcto aplicado en las superficies de la aeronave se verifica en la tonalidad del color el cual debe tener una coloración amarillo latón, a diferencia de un mal tratamiento de las superficies se verá un color diferente al amarillo latón con ello se observa que la película de conversión aplicada en esas áreas fue incorrecto. Ver la información más detallada en el manual de referencia Anexo D.
