**“Reparación de las puntas de ala de la aeronave CESSNA 182E de matrícula HC-CFA perteneciente a la compañía de taxi aéreo AEROKASHURCO CIA. LTDA, en referencia al manual de reparaciones estructurales e información técnica aplicable”**

Yungan Ramírez, Brandon José

Monografía, previo a la obtención del Título de Tecnólogo  
en Mecánica Aeronáutica Mención Aviones

24 de enero del 2022

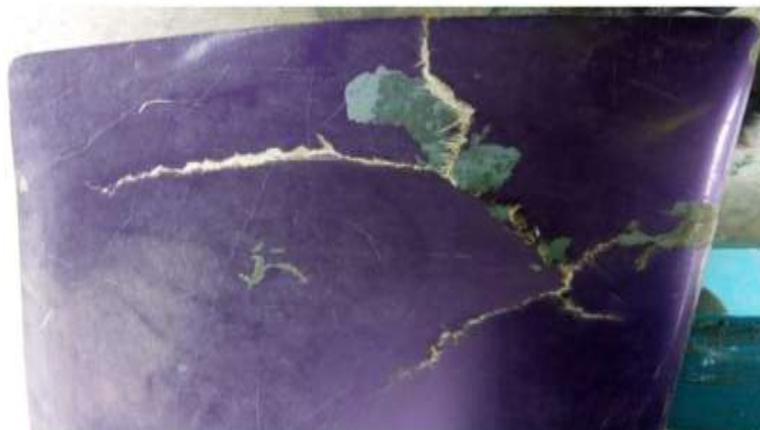
Al momento de realizar la inspección de daños en la parte superior de la punta de ala izquierda, se identificó fisuras y rupturas en un área de 60 cm<sup>2</sup> como indica la figura 50. También se puede identificar el desprendimiento de pintura por el golpe que ha recibido en dicha área.

*Fisura en la parte superior de la punta de ala*

*Nota.* La imagen muestra el agrietamiento de la fibra de vidrio en la parte superior de la punta de ala izquierda, en la parte del borde de salida.

Como indica el anexo 1, se procedió a realizar el biselado respectivo en cada una de las grietas presentadas en las puntas de ala, para este proceso se utilizó una amoladora para disco de 4 in, un disco de desbaste tipo lija de grano número 100 de 4 in y el respectivo equipo de protección personal.

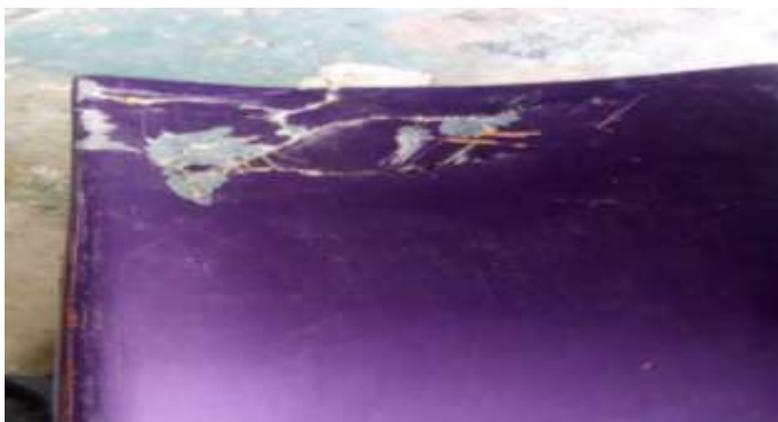
*Fisura en la parte inferior de la punta de ala.*

*Nota.* La imagen muestra la parte inferior de la punta de ala de lado izquierdo en la parte del borde de salida podemos identificar agrietamientos y fisuras de la fibra de vidrio.

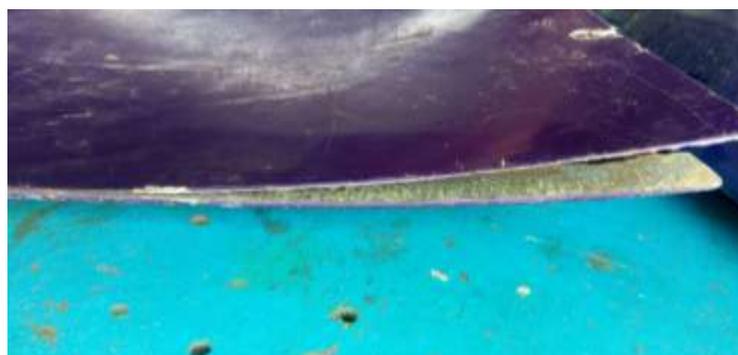
*Desprendimiento de láminas*

*Nota.* En la imagen se puede ver la punta de ala del lado derecho se identificó un desprendimiento en las juntas del borde de salida.

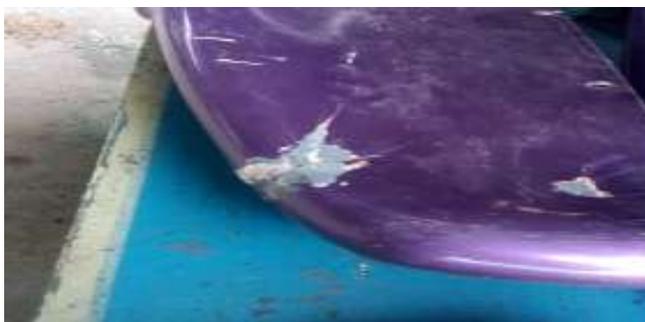
En la figura 53 se puede identificar dos golpes a la altura del borde de ataque en la parte inferior, los cuales presentan daños en un área de 60 cm<sup>2</sup> de igual manera se pudo evidenciar el desprendimiento de la pintura y algunos rayones de la misma.

*Fisura cerca del borde de ataque de la punta de ala*

*Nota.* En la punta de ala izquierda cerca del borde de ataque se puede identificar una fisura de la fibra de vidrio.

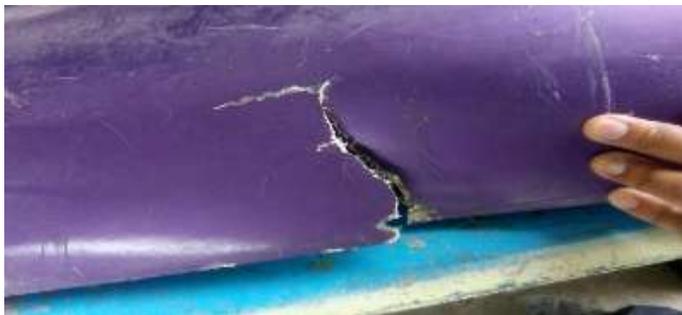
*Fisura en la parte central superior de la punta de ala*

*Nota.* En la parte superior a la altura de la mitad de la punta de ala izquierda se detectó un agrietamiento de la fibra de vidrio.

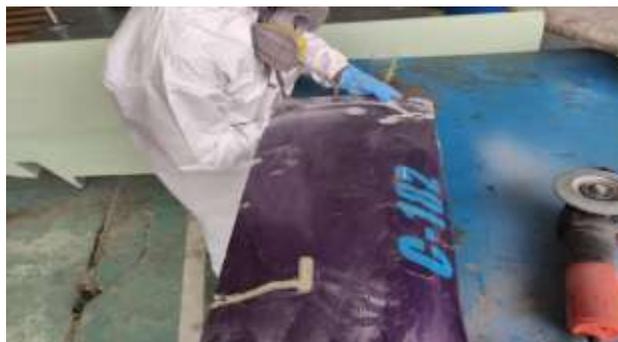
*Preparación de fisuras*

*Nota.* La imagen muestra la preparación de las fisuras, para lo cual se realizó el respectivo biselado a cada una de las fisuras. Haciendo uso de una amoladora con un disco de desbaste.
