## DEPARTAMENTO DE CIENCIAS DE LA ENERGÍA Y MECÁNICA CARRERA DE TECNOLOGÍA SUPERIOR EN MECÁNICA AERONÁUTICA

### MONOGRAFÍA PREVIA A LA OBTENCIÓN DEL TÍTULO DE TECNÓLOGO SUPERIOR EN MECÁNICA AERONÁUTICA

**TEMA:** Reparación Estructural del Tail Boom, De Acuerdo a la Documentación Técnica Aplicable al Helicóptero Gazelle SA 341L, Perteneciente a la Universidad de las Fuerzas Armadas ESPE”

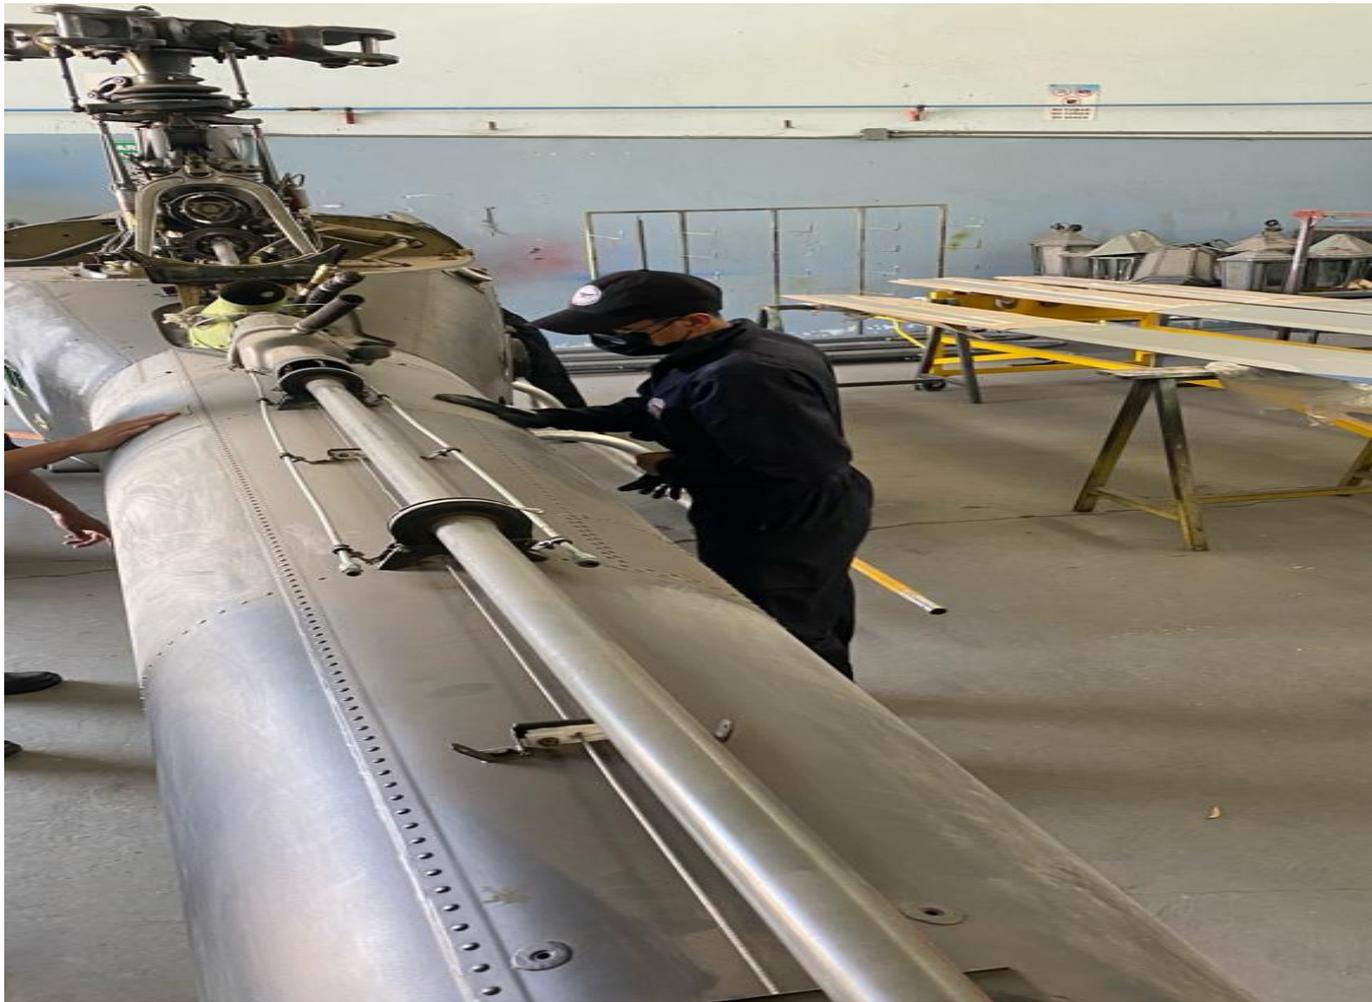
# Adecuación de la Sección a inspeccionar del helicóptero

Antes de realizar las diferentes tareas de reparaciones estructurales debemos tomar en cuenta que la sección que se pretende reparar se encuentre despejada de todo tipo de impurezas las cuales puedan afectar la visibilidad de los daños estructurales, para esto se debe realizar una limpieza con agua y paños para continuamente aplicar decapante y poder verificar que tipos de daños podemos encontrar en el botalón de cola .
