**CARRERA DE TECNOLOGÍA SUPERIOR EN MECÁNICA AERONÁUTICA**

**MONOGRAFÍA, PREVIO A LA OBTENCIÓN DEL TÍTULO DE TECNÓLOGO EN  
MECÁNICA AERONÁUTICA**

**INSPECCIÓN DE 500 HORAS DEL MÁSTIL CABEZA DEL ROTOR PRINCIPAL, DE ACUERDO CON LA DOCUMENTACIÓN TÉCNICA APLICABLE DEL MANUAL DE MANTENIMIENTO DEL HELICÓPTERO AS332 B SUPER PUMA, PERTENECIENTE A LA BRIGADA DE AVIACIÓN DEL EJÉRCITO N° 15 “PAQUISHA”**

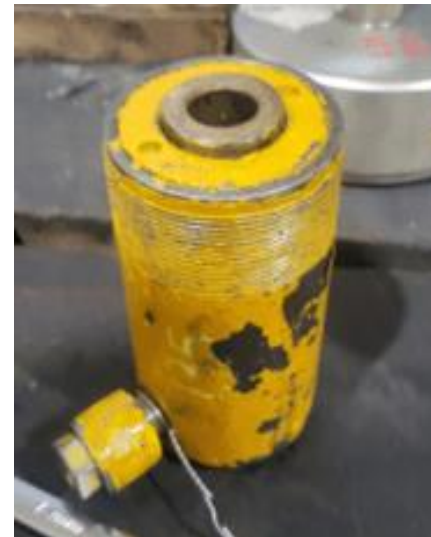
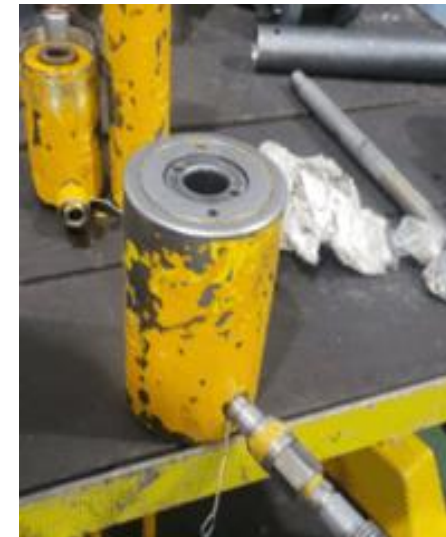
Herramienta	Observación
Conjunto bomba hidráulica	No da presión
Gato hidráulico 12T	Fuga aceite
Gato hidráulico 10 T	Fuga aceite
Gato hidráulico 23 T	Mal estado
Tubería	s/n
Manómetro	Reemplazar por uno de 500 Bares

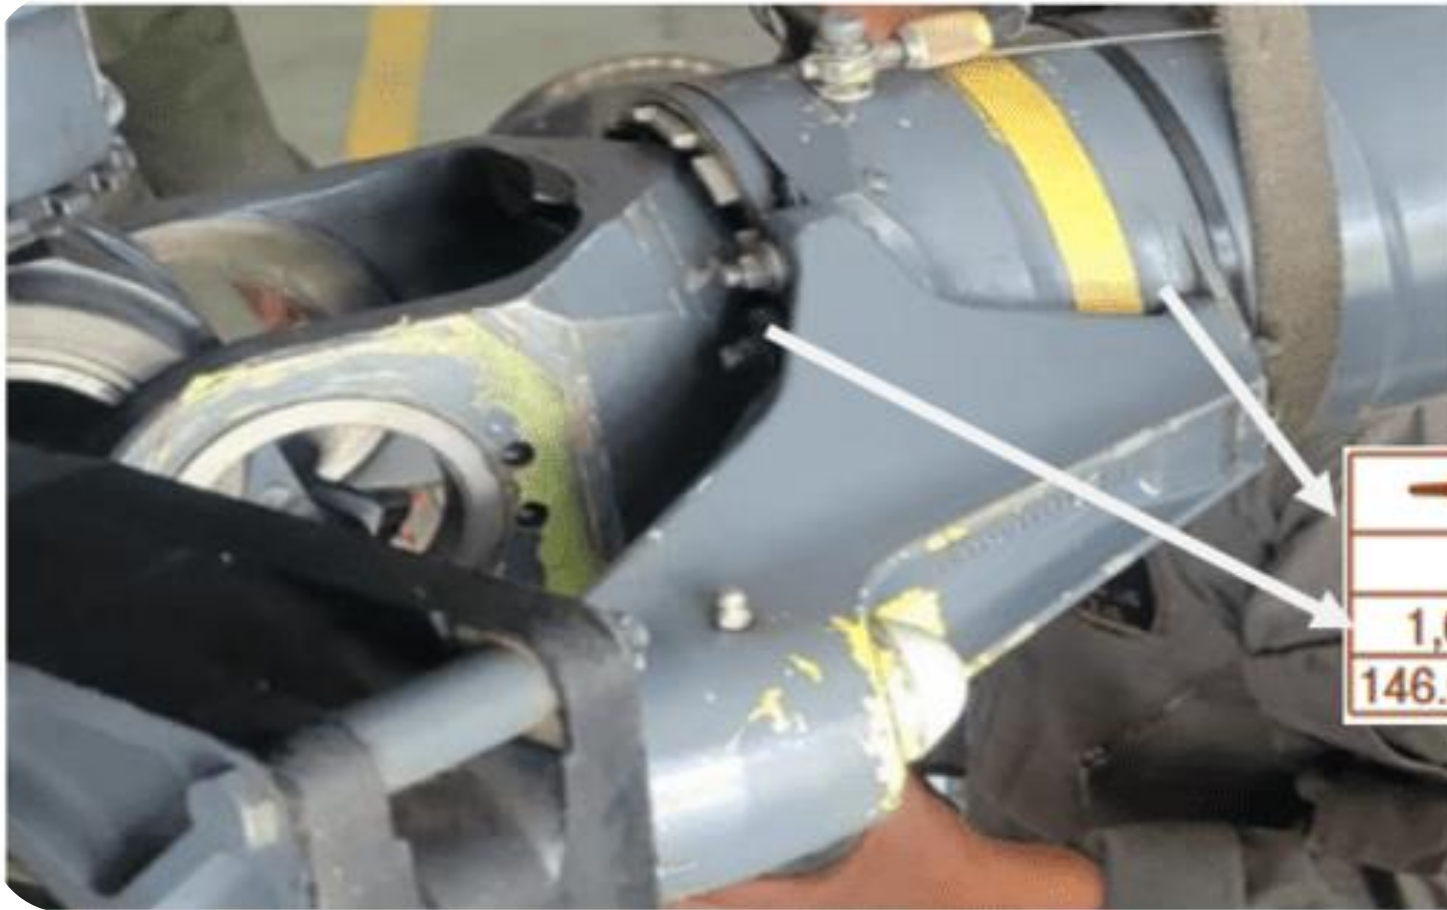
## Palanca de paso

CM 116
1,65–1,9 daN.m
146.04–168.16 lbf.in
