**Tratamiento superficial del fuselaje exterior de la aeronave BEEHCRAFT KING AIR E-90
en base a la aplicación prácticas estandarizadas según el ac 43.13-1b**

Erazo Guerra, Juan Carlos

Monografía, previa a la obtención del título de Tecnólogo en Mecánica Aeronáutica – Mención

29 de febrero del 2024

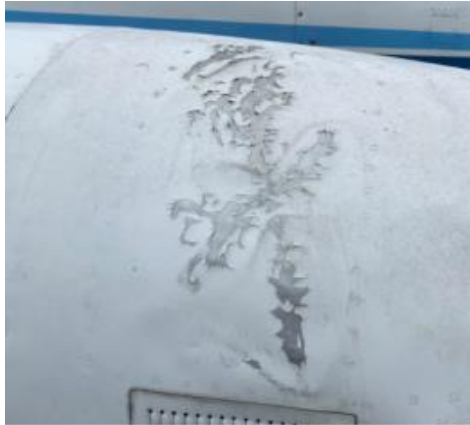
Figura 30

Hendidura en Cubierta de Motor

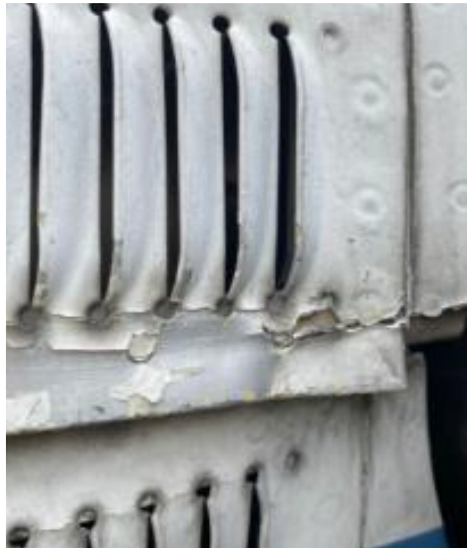
Figura 31

Corrosión en rejillas con traslapadas

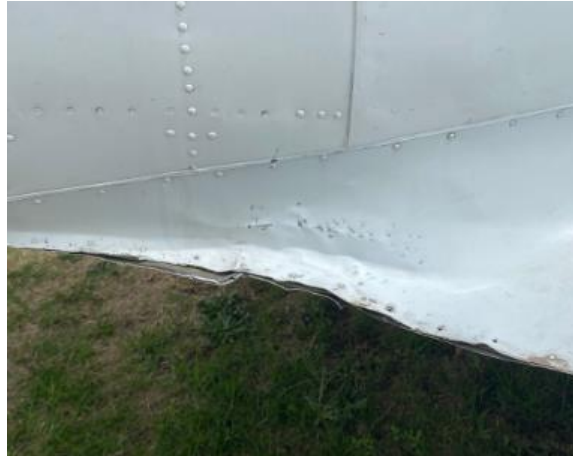
Figura 32

Deformación en la Unión Piel Superior – Inferior del Ala

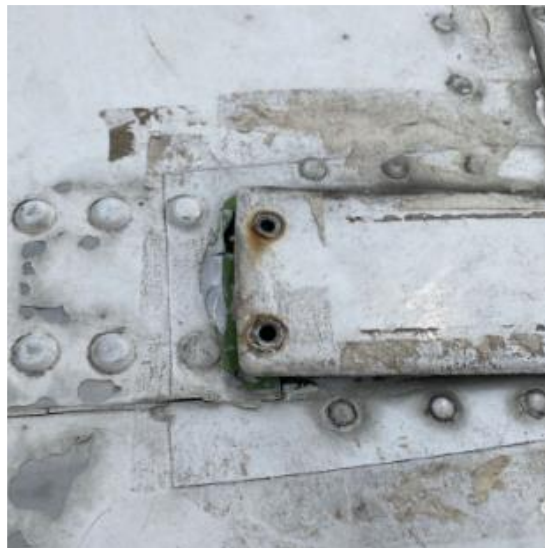
Figura 33

Corrosión en tapa de revisión

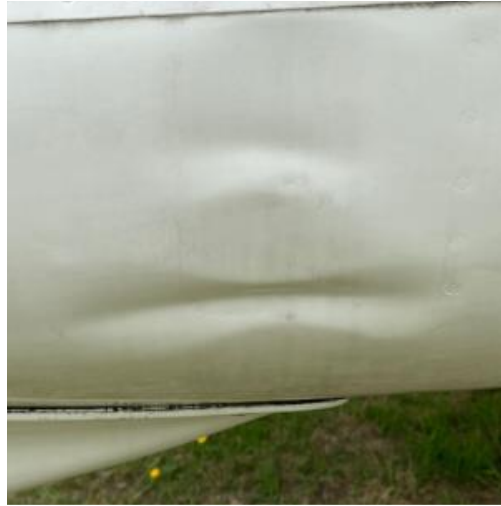
Figura 34

Hendiduras en fuselaje

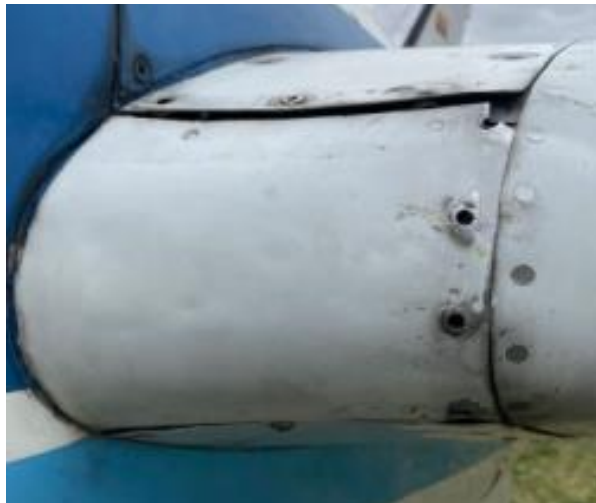
Figura 35

Rotura en Piel de la Unión Ala – Fuselaje (Corrosión por Tensión)
