**ESPE**  
UNIVERSIDAD DE LAS FUERZAS ARMADAS  
INNOVACIÓN PARA LA EXCELENCIA

**TRABAJO DE TITULACIÓN PREVIO A LA OBTENCIÓN DEL  
TÍTULO DE INGENIERO MECÁNICO**

**TEMA: IMPLEMENTACIÓN DE PLANES DE INSPECCIÓN  
TÉCNICA DE EQUIPO ESTÁTICO TIPO DE REPSOL YPF -  
BLOQUE 16**

**AUTOR: COELLO PORTILLA ANDRES JAVIER**

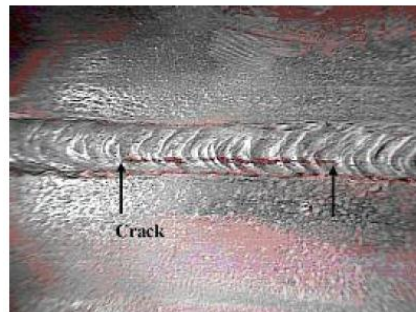
**Figura 10 Apariencia corrosión fatiga mecánica soldadura tanque**

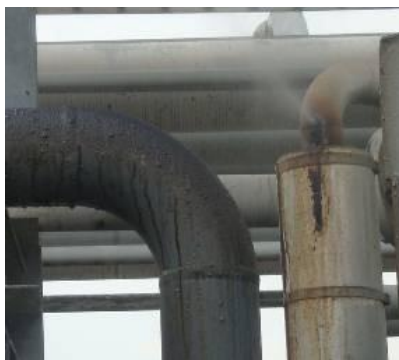
**Figura 11 Apariencia corrosión por erosión salida separador de prueba**

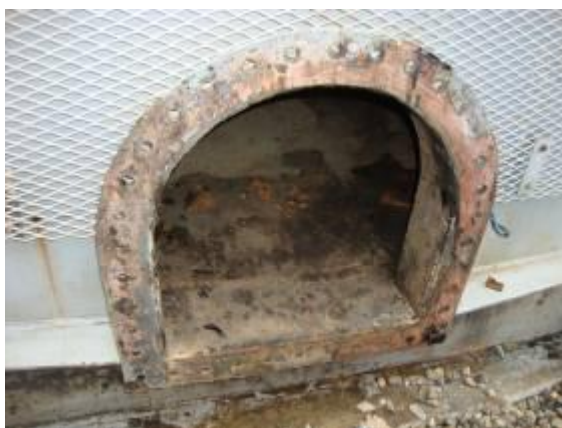
**Figura 12 Apariencia corrosión por cavitación**

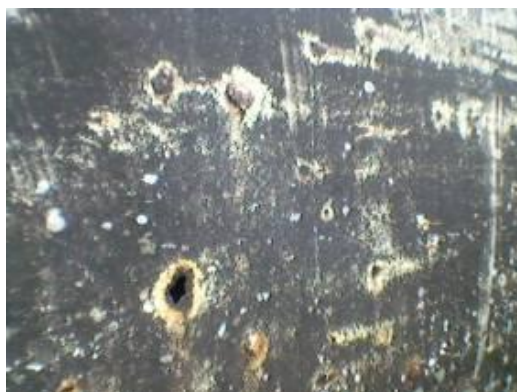
**Figura 13 Apariencia corrosión bajo aislamiento CUI**

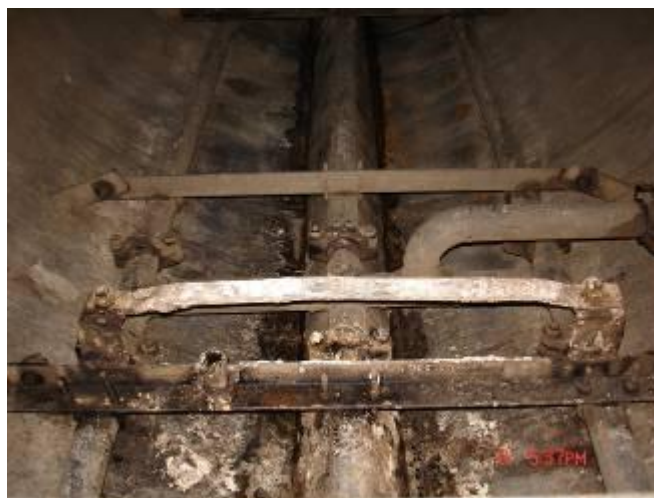
**Figura 14 Apariencia corrosión galvánica soporte separador de producción**

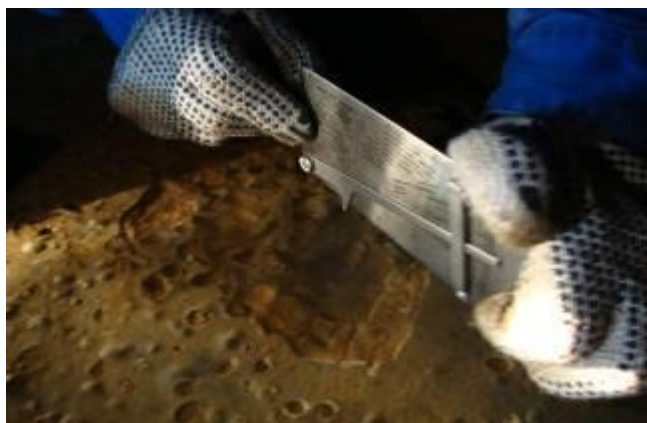
**Figura 15 Apariencia corrosión inducida por microorganismos tanque almacenamiento de agua**

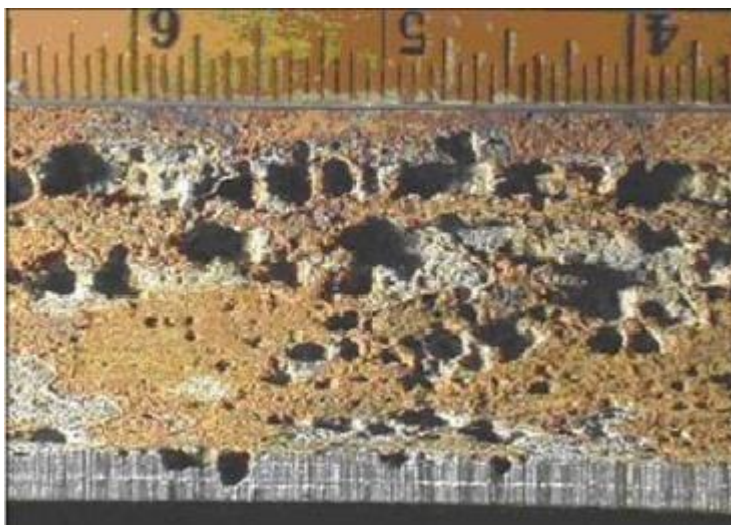
**Figura 16 Apariencia corrosión por CO2**

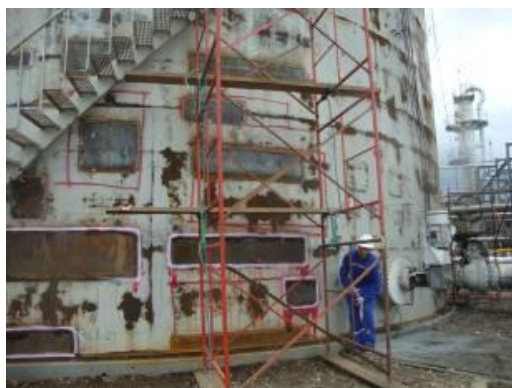
Fotografía 13. Inspección PT en parches instalados.

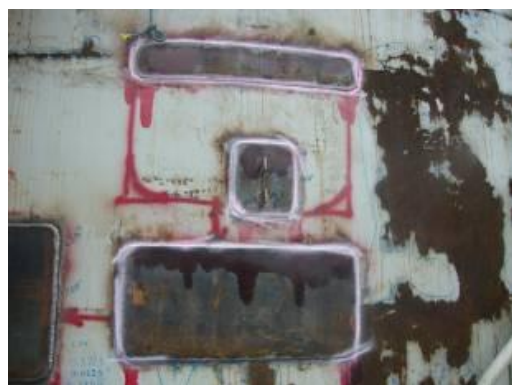
Fotografía 15. Inspección PT en parches instalados.

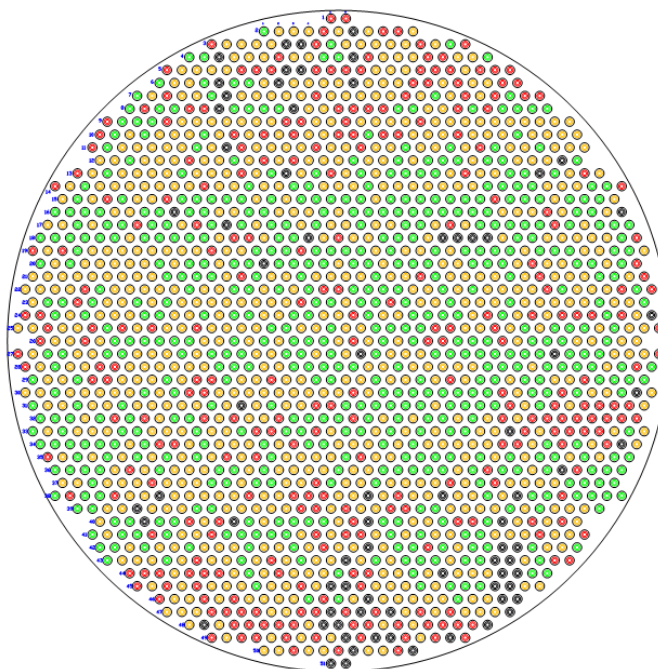
**Figura 29 Detalle tubos intercambiador de calor E-1204 desde cabezal sur**

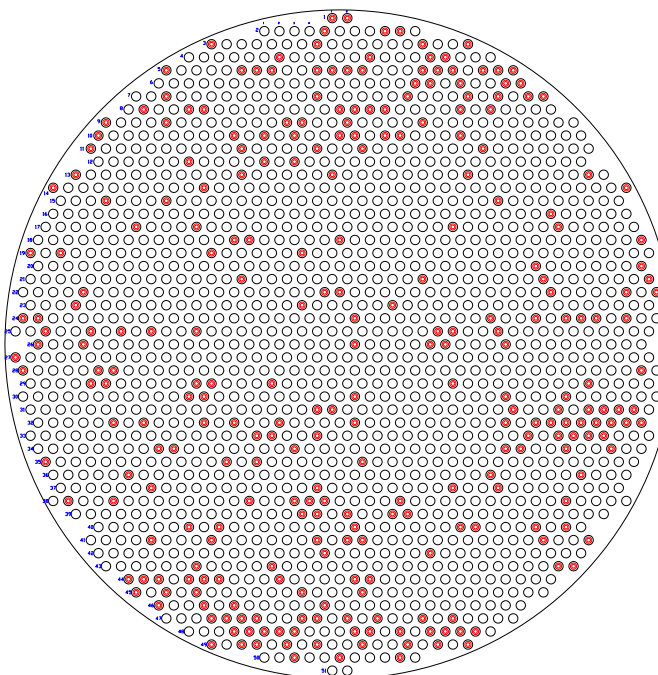
**Figura 30 Detalle tubos indicadores superiores 50% intercambiador E-1204**

- Se inspeccionaron en total 1606 tubos, de los cuales el 17% presenta indicaciones superiores al 50% de pérdida de espesor, en total sumando los 75 tubos ya condenados, se tiene un 21% de tubos inservibles.
- Se encontró aceite en 2 tubos, lo que indica que están perforados, uno de ellos estaba condenado pero perdió el tapón del lado sur, como se indica en la tabla.
- Se recomienda reemplazar o taponar los tubos que presentan indicaciones superiores al 50%.
- Se sugiere realizar una nueva inspección en un año para hallar la tendencia y poder predecir mejor el comportamiento del equipo.

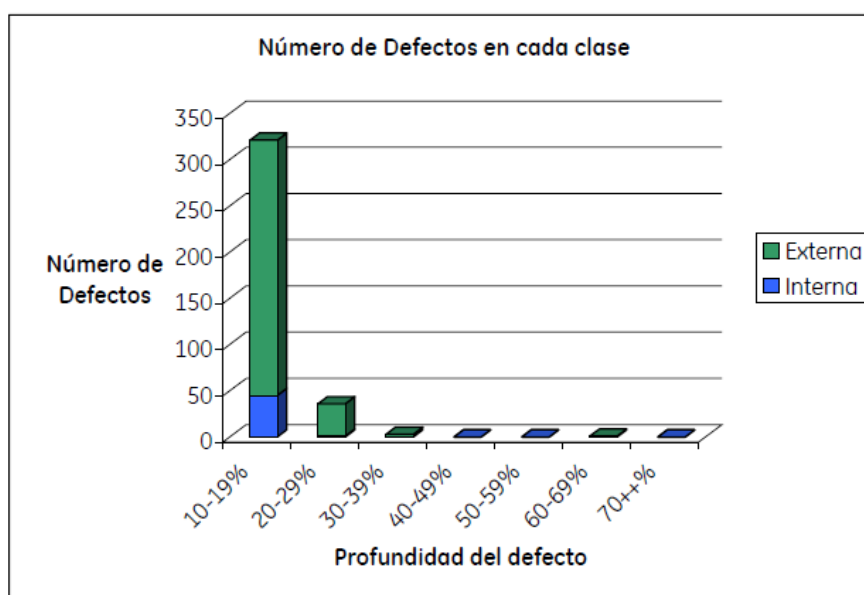
**Figura 34 Defectos obtenido tubería 16" con el método MFL**

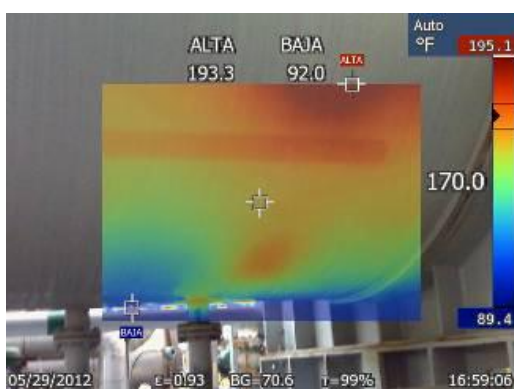
**Termografía 3.** Parte lateral V-2102B (sur)

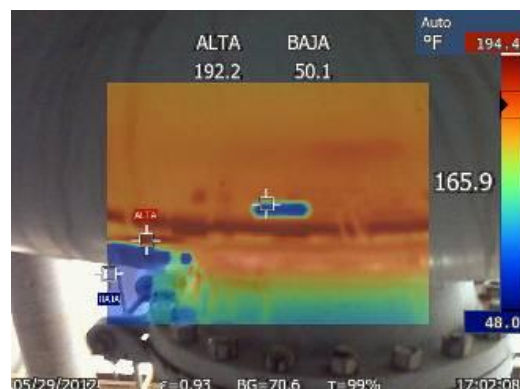
**Termografía 2.** Parte frontal V-2102A (este)

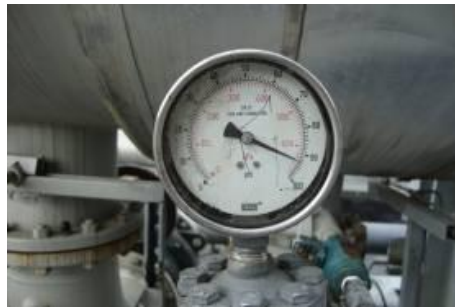
Se procede a realizar la inspección visual interna del intercambiador de calor E-1104, para posteriormente presurizar el sistema con 90 psi (ver Fotografía 1) e identificar los capilares que presenten fuga de aceite térmico.

Fotografía 1: Sistema presurizado para prueba a 90 psi

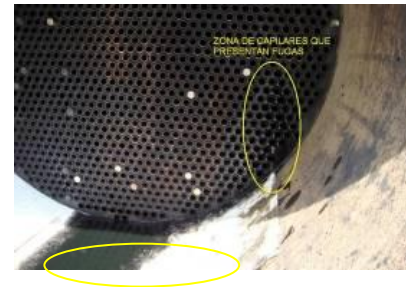
Fotografía 2. Identificación de fuga en capilares

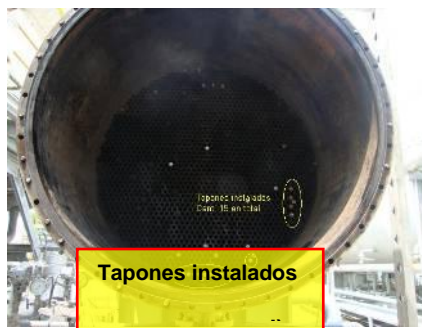
Fotografía 3. Colocación de tapones en 19 capilares con fuga

únicamente los capilares con falla, sino también, aquellos que estén próximos a fallar, consecuentemente, se aislarían todos esos capilares, y el equipo ofrecería una mayor confiabilidad a la que actualmente presenta.

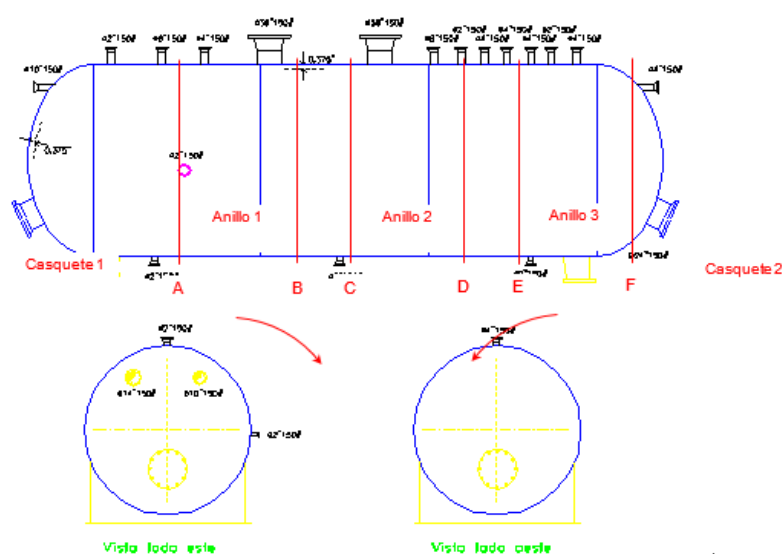
**Figura 40 Vistas frontal y laterales del V-1114**

Se realiza la inspección del close drain V-1114 (ver figura 4.21) luego de haber sido éste liberado y lavado. Como dato adicional, se retiran 9072 Kg de sedimentos resultado de la limpieza.

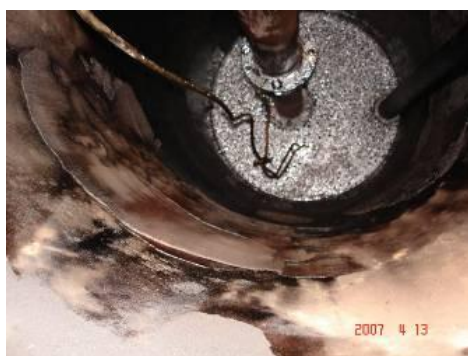
Fotografía 7: Danos de pintura en los alojamientos de las succiones de las bombas P-1128 A/B

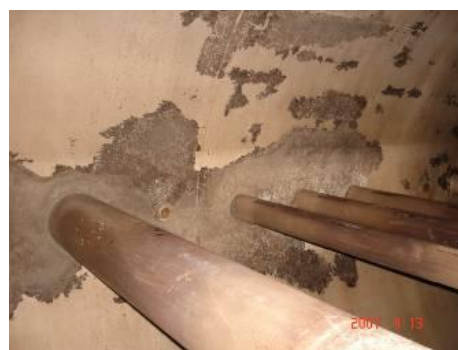
Fotografía 8: Estado de la pintura de la parte superior del vessel
