UNIVERSIDAD DE LAS FUERZAS ARMADAS
INNOVACIÓN PARA LA EXCELENCIA

TRABAJO DE INTEGRACIÓN CURRICULAR PREVIO A LA OBTENCIÓN DEL TÍTULO DE INGENIERO CIVIL

“Análisis de Riesgo de la Infraestructura en Puerto Ayora (Galápagos) ante Amenazas Naturales, Sismo y Tsunami, para una posible Instalación Técnica de Paneles Fotovoltaicos”

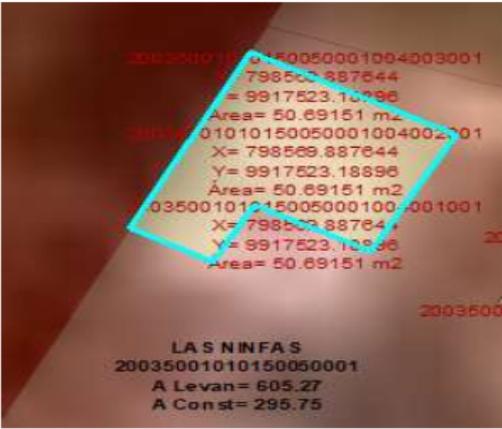
<table><tr> <td colspan="2">101 DATOS EDIFICACION</td> <td colspan="2"></td> </tr><tr> <td>102 Nombre de la Edificación:</td> <td colspan="2">Hotel Galapagos Cottages</td> <td>C1 C3</td> </tr></table>

<table><tr> <td colspan="2">101 DATOS EDIFICACION</td> <td colspan="2"></td> </tr><tr> <td colspan="4" style="text-align: center;">SE ENCUENTRA EN UNA ZONA DE AMENAZA DE TSUNAMI BAJA</td> </tr></table>

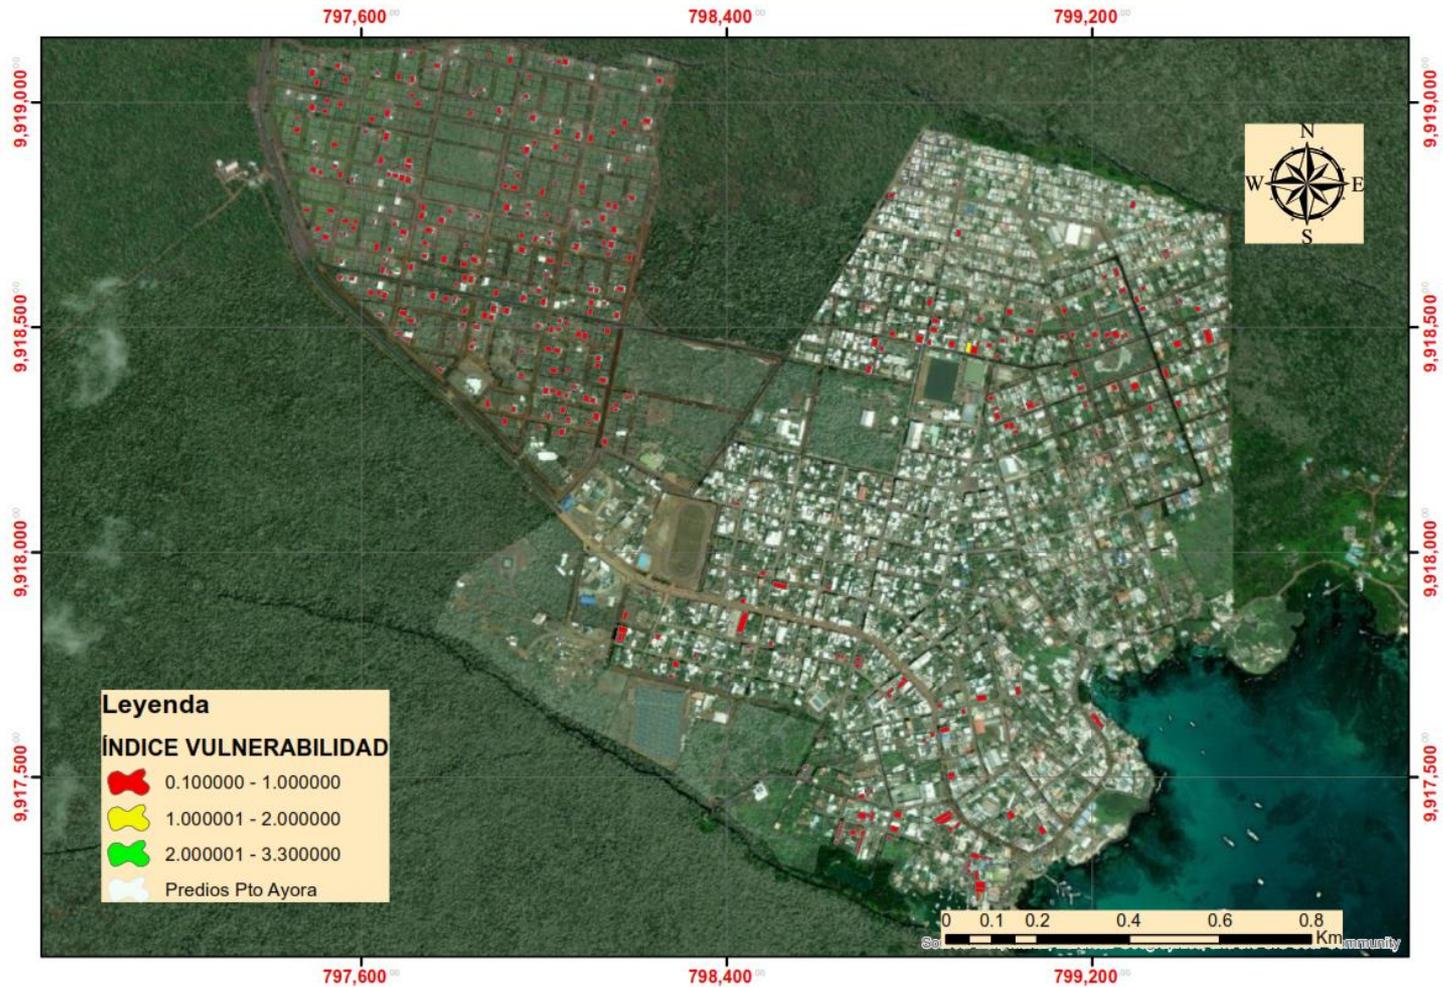
MAPA VULNERABILIDAD SÍSMICA PUERTO AYORA- ISLA SANTA CRUZ

VULNERABILIDAD	NÚMERO	PORCENTAJE
ALTA: 0-2	514	99.42%
BAJA;>2	3	0.58%
TOTAL	517

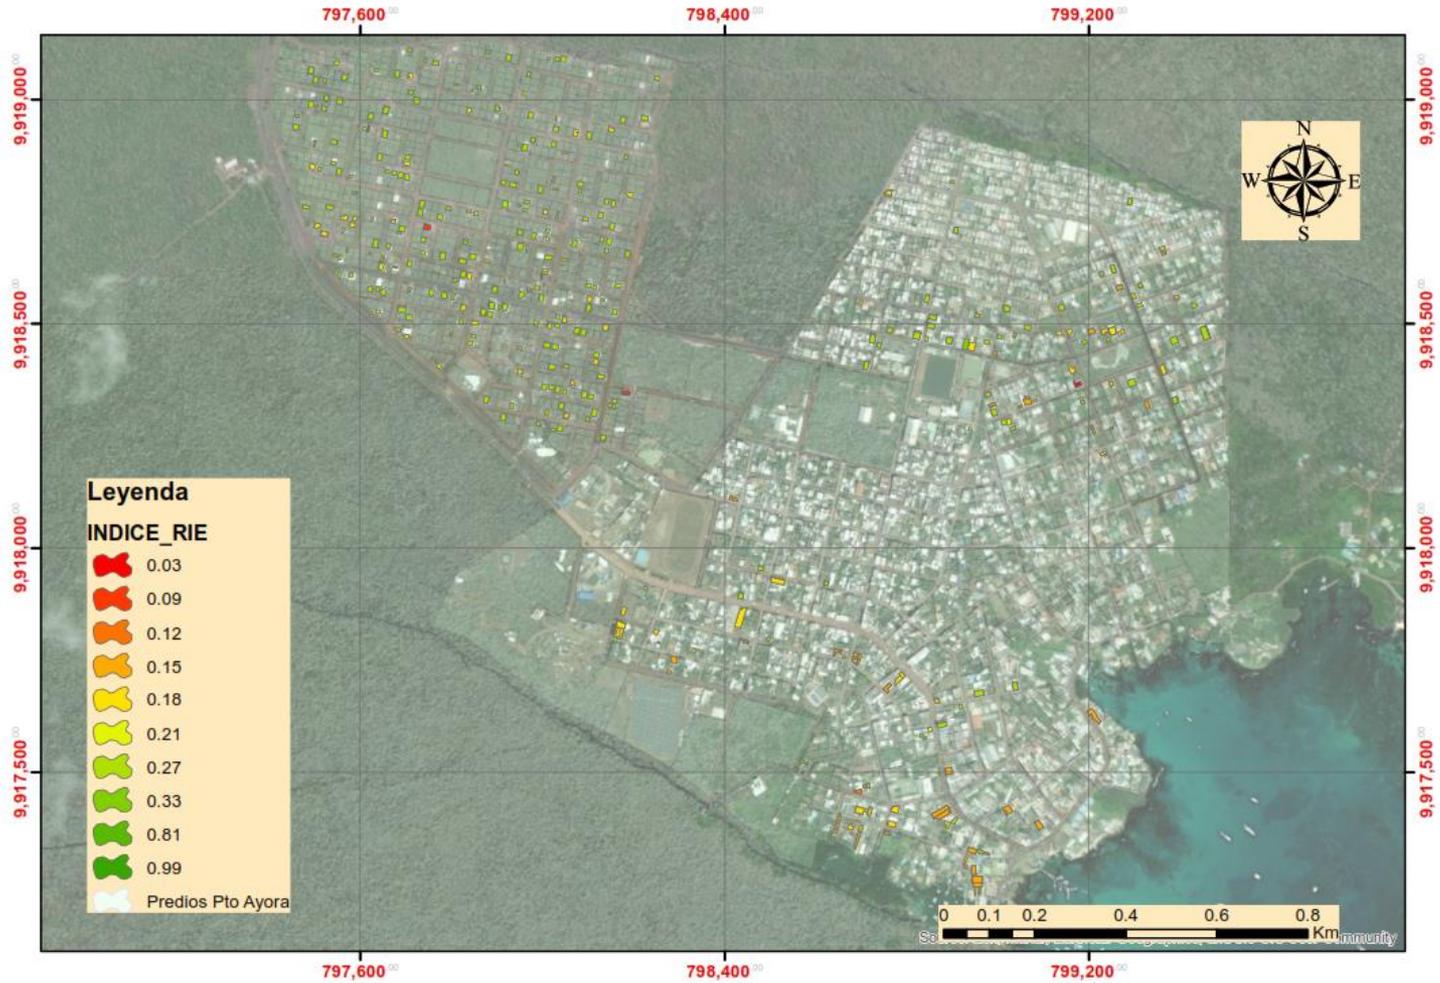
MAPA INDICE DE RIESGO SÍSMICO PUERTO AYORA

- El índice de riesgo se encuentra con un valor de 0.27 correspondiente a **299** predios que representan el **57.83 %**
- En caso de considerar la instalación de los paneles fotovoltaicos se requerirá tener la asesoría técnica tanto del ingeniero estructural, así como el eléctrico, que elabore los diseños correspondientes y garanticen la funcionalidad y buena instalación de los sistemas solares, en base a los mejores criterios técnicos en su campo, disminuyendo el riesgo a la hora de implementarlos sobre la estructura.
