ESPE
UNIVERSIDAD DE LAS FUERZAS ARMADAS
INNOVACIÓN PARA LA EXCELENCIA

**TRABAJO DE TITULACIÓN, PREVIO A LA OBTENCIÓN DEL
TÍTULO DE INGENIERA EN SEGURIDAD, MENCIÓN PÚBLICA Y
PRIVADA**

**TEMA: “SISTEMA DE SEGURIDAD FÍSICA ANTE RIESGOS DE
ORIGEN ANTRÓPICO QUE PUEDEN AFECTAR LA SEGURIDAD
DEL NUEVO MERCADO 24 DE MAYO DE LA CIUDAD DE
OTAVALO, PROVINCIA DE IMBABURA” - PROPUESTA**

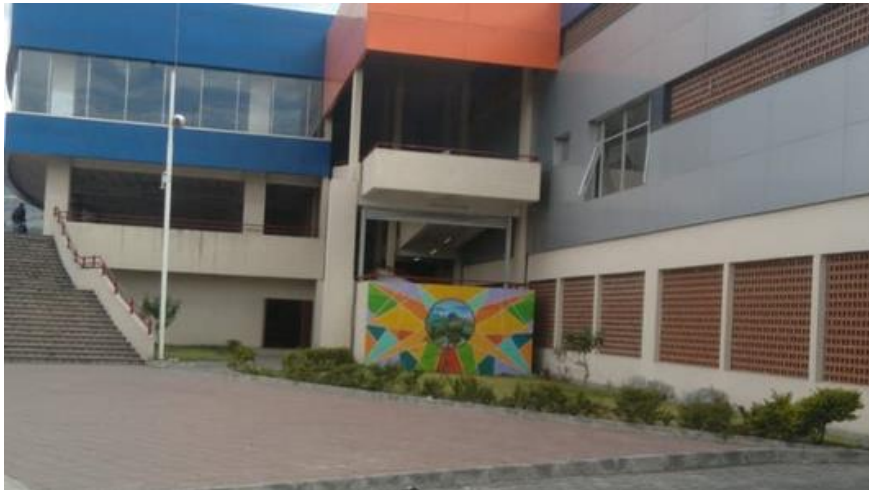
Acceso 2 y 3: Cuenta con una base de concreto de 2m, la cual es utilizada por delincuentes con un ayuda de algún objeto para alcanzar las rampas que conducen directamente al primer piso.

Figura 25. Debilidades de Seguridad del Acceso 2 y 3 del Nuevo Mercado 24 de Mayo

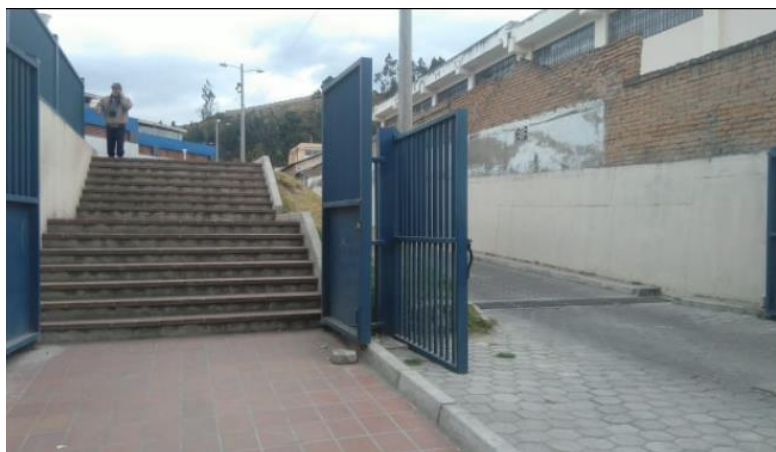
Acceso 15: El acceso mantiene una base de adoquín entre puertas existe una verja metálica de 1 metro de altura y dos puertas metálicas de 2m.

Figura 26. Debilidades de Seguridad del Acceso 15 del Nuevo Mercado 24 de Mayo

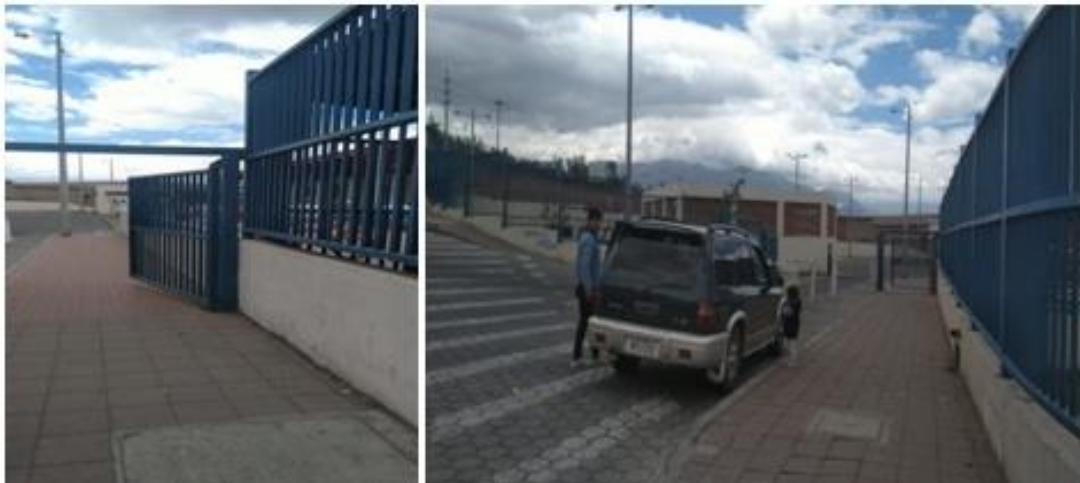
Acceso 21: Cuenta con una base de concreto de 1 metro de altura, la cual facilita que esta sea sobrepasada.

Figura 27. Debilidades de Seguridad del Acceso 21 del Nuevo Mercado 24 de Mayo

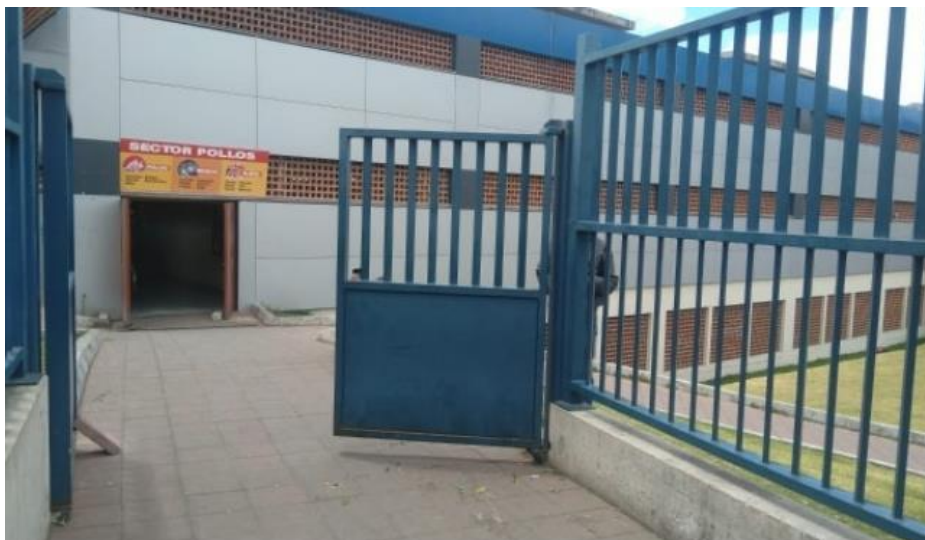
Acceso 22: La puerta mide aproximadamente 1.9m y puede ser sobrepasada con facilidad. La parte superior de la verja metálica no tiene una seguridad adicional con una altura de 2.57m.

Figura 28. Debilidades de Seguridad del acceso 22 del "Nuevo Mercado 24 de Mayo"

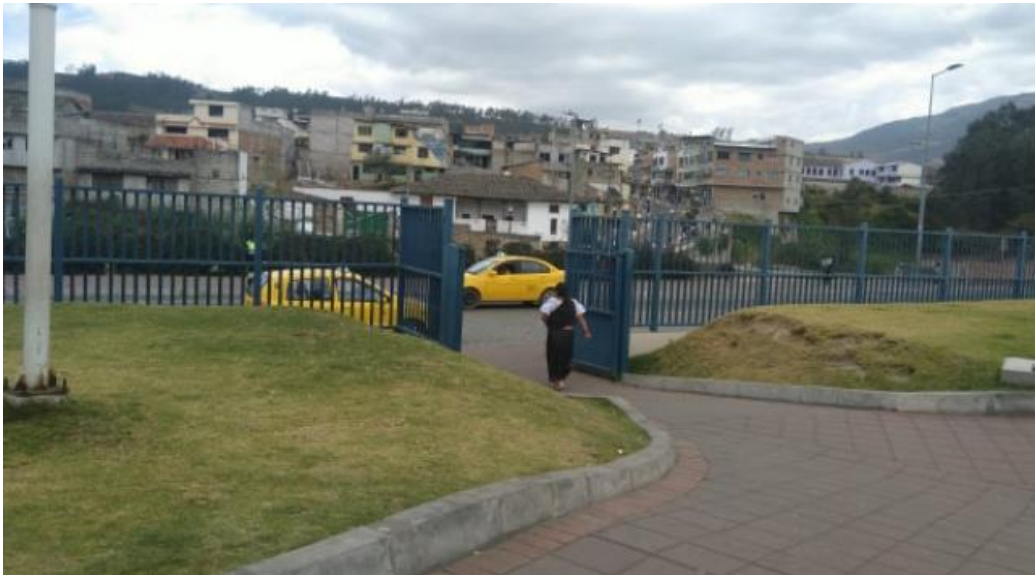
Acceso 23: La puerta mide aproximadamente 1.9m y puede ser sobrepasada con facilidad. La parte superior de la verja metálica no tiene una seguridad adicional con una altura de 2.49m y el diseño puede permitir a ser sobrepasada con facilidad.

Figura 29. Debilidades de Seguridad del Acceso 23 del “Nuevo Mercado 24 de Mayo”

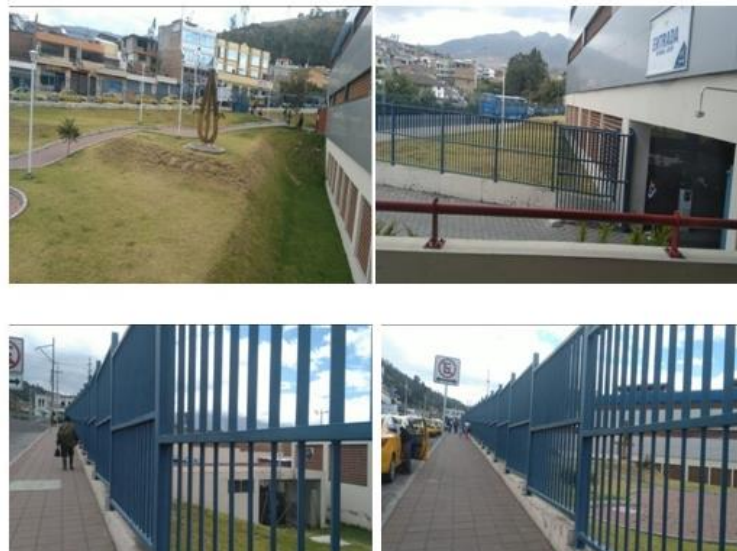
La barrera perimétrica del 60% del “Nuevo Mercado 24 de Mayo”, no cuentan con la altura adecuada y ninguna medida de seguridad, y su diseño puede ser sobrepasada con facilidad desde el exterior.

Figura 30. Debilidades de Seguridad en la Barrera Perimetral- Zona Este-Sur

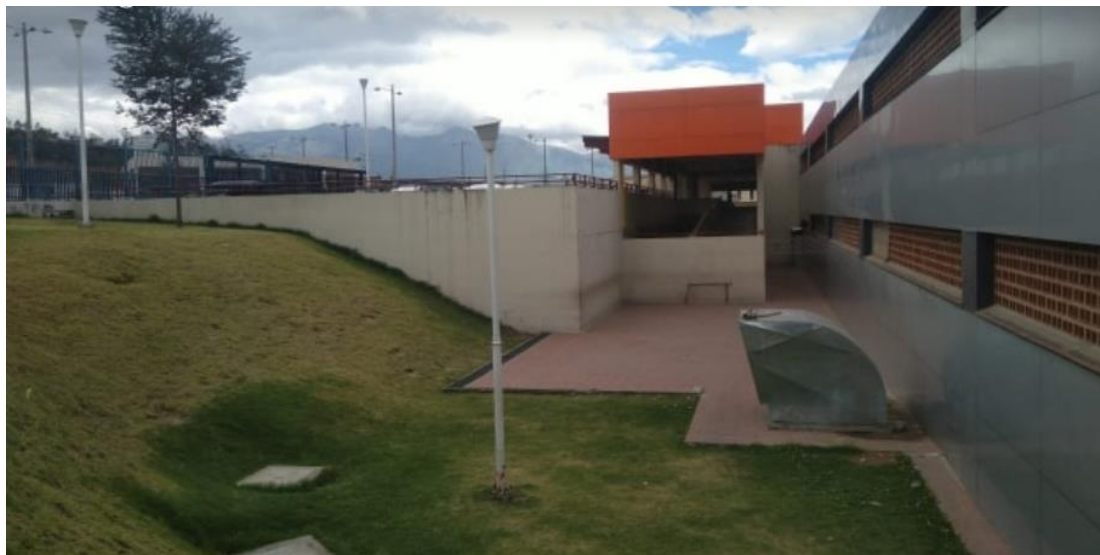
Acceso 20: Las rampas implementadas para la movilización de los visitantes y clientes pueden ser vulneradas con facilidad.

Figura 32. Falencias de seguridad de acceso 20

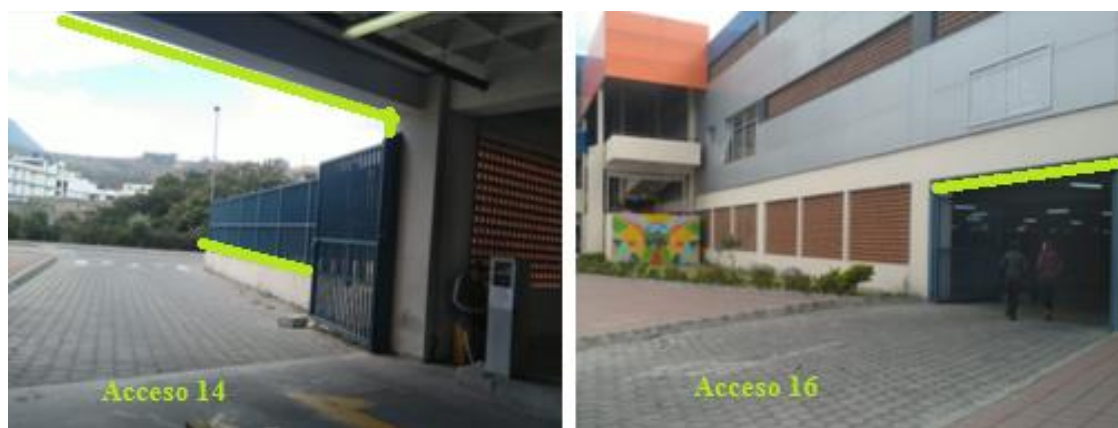
Acceso 14 y 16: Las puertas de acceso cuentan con una altura de 2.70m y el muro de bloque de 40 cm junto y el diseño metálico puede servir como apoyo para sobrepasar la puerta, tomando en cuenta que la parte superior tiene una abertura de 30cm y no existe una protección adicional.

Figura 34. Falencias en seguridad del Acceso 14 y 16

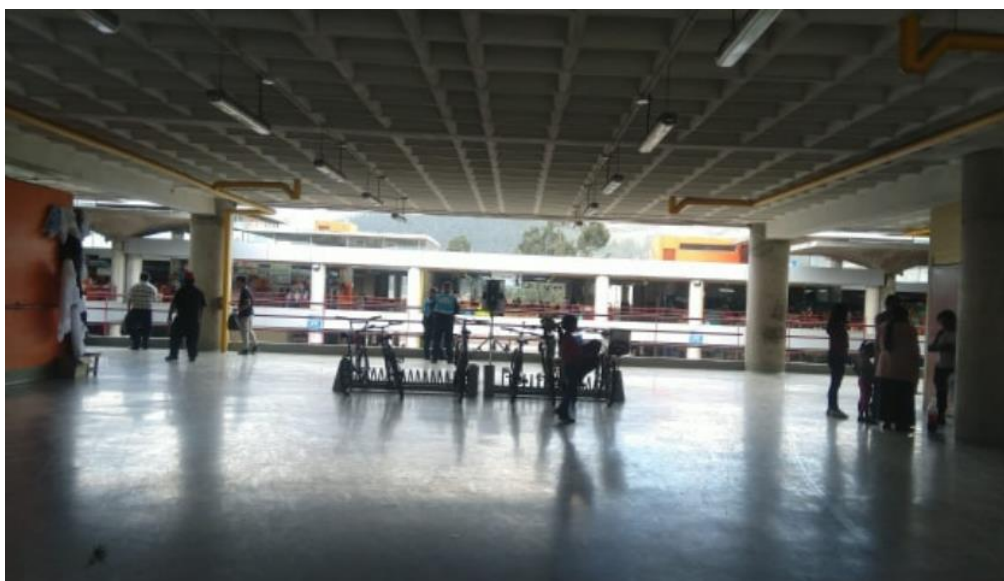
- No existen puestos de vigilancia dentro de las instalaciones del Nuevo Mercado 24 de Mayo.

Figura 36. Agentes de Control Municipal presentes en las Instalaciones del Nuevo Mercado 24 de Mayo realizando control en los espacios Públicos.

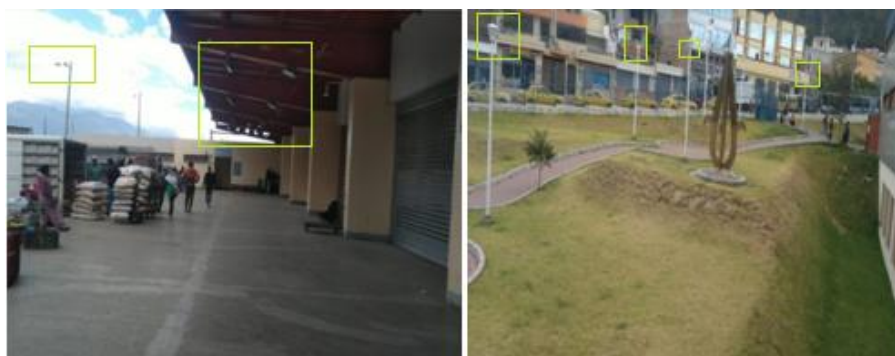
- Por el momento desde el cambio de la administración no ha existido revisión alguna.
- Por el momento desde el cambio de la administración no ha existido revisión alguna.
- Existen puntos oscuros en el interior del Mercado en el límite de la Unidad Educativa Gabriela Mistral área oeste.
- Si como se mencionó con anterioridad existen luminarias quemadas en toda el área del Mercado, pero están siendo sustituidas con prontitud.

Figura 39. Sistema de Iluminación Protectora del Mercado 24 de Mayo

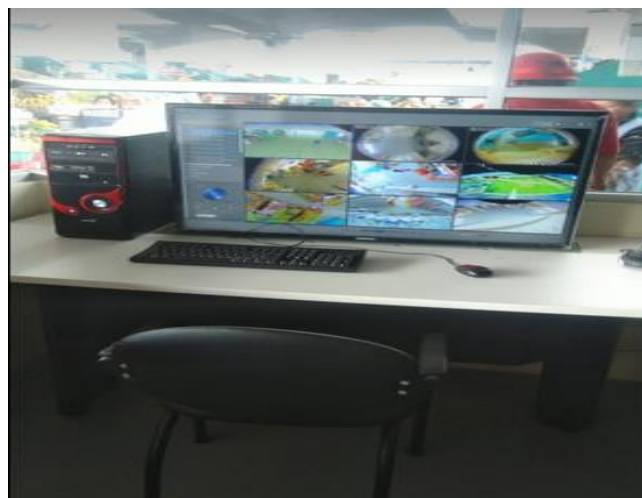
las falencias que este mantiene es evidente tanto sobre el perímetro, sus accesos y áreas internas, disminuyendo el reconocimiento de algún presunto delincuente. Por tal razón se requiere la implementación de un sistema de seguridad que cumpla con los estándares acordes a las necesidades del área. De igual manera cabe recalcar que no existe personal administrando las cámaras permanentemente, desde el cambio de la administración lo que facilita a la delincuencia actuar dentro de las instalaciones.

Figura 42. Central de Monitoreo de Cámaras del Nuevo Mercado 24 de Mayo
