**DEPARTAMENTO DE CIENCIAS DE LA TIERRA Y LA
CONSTRUCCIÓN**

**TRABAJO DE TITULACIÓN PREVIO A LA OBTENCIÓN DEL
TÍTULO DE
INGENIERO CIVIL**

**TEMA: ANÁLISIS DE VULNERABILIDAD SÍSMICA DE LA
IGLESIA “NUESTRA SEÑORA DE LA MERCED”, UBICADA
EN EL CENTRO HISTÓRICO DE LA CIUDAD DE QUITO**

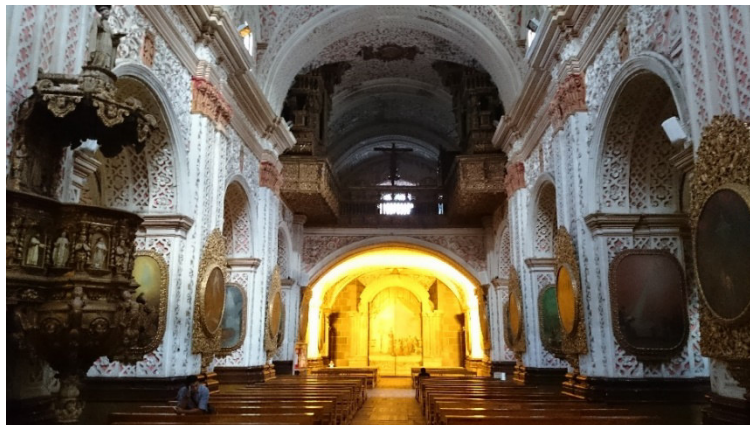
Figura 6: Nave Central.

La nave central consta de un artesonado abovedado de medio punto ornamentado con detalles decorativos interesantes, magníficos retablos y altares tallados en madera y cubiertos de láminas de oro bruñido. (Fr. Proaño L. O., 1969)

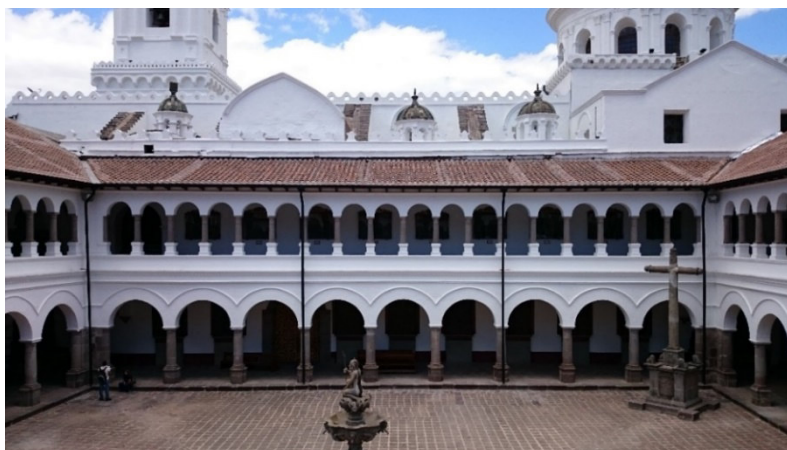
Figura 7: Patio

El convento está compuesto de un bellissimo patio que tiene 29 metros por lado ceñido por doble galería superpuesta de arcos semicirculares apeados sobre columnas cortas.

La galería inferior tiene 36 arcos y 72 la superior y ambas con 3,67 metros de anchura. Los arcos de aquella tienen acusado su “trasdós” por medio de una fina moldura saliente; no así los de la galería superior que se presentan llanos; la galería inferior concluye con una cornisa denticular; la superior es más sencilla, remata sobre canecillos de madera, sobre los cuales se levanta el tejado. (Fr. Proaño L. O., 1969)

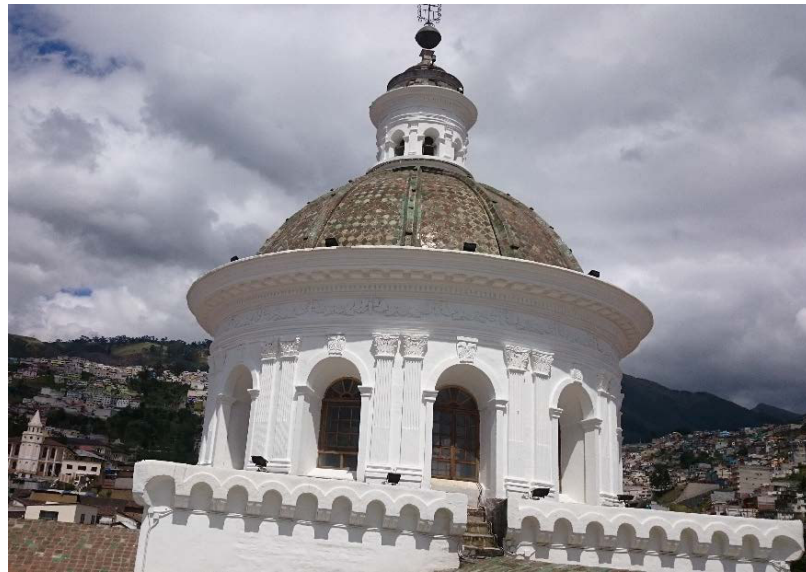
Figura 14: Media Naranja – Tejuelo

Elemento semicircular en forma de media naranja, utilizada sobre el crucero y en la parte superior de la sacristía. Se encuentra apoyada sobre pechinas; las mismas que descargan sobre pilares. Estructuralmente está formada por ladrillo recubierto con una capa gruesa de argamasa (cal, arena) sobre la cual se coloca tejuelos para dar el acabado final.

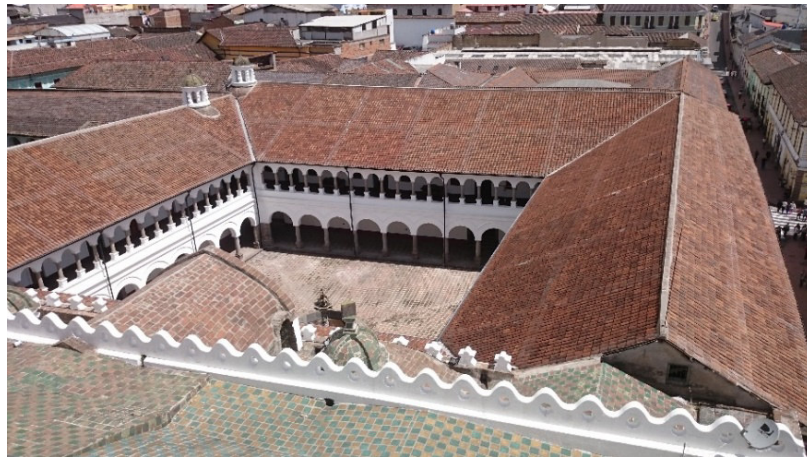
Figura 15: Cubiertas del Convento

Recubiertas por teja rústica, las cubiertas presentan una pendiente del 12% aproximadamente, su sistema constructivo ha sido actualizado por condiciones de deterioro.

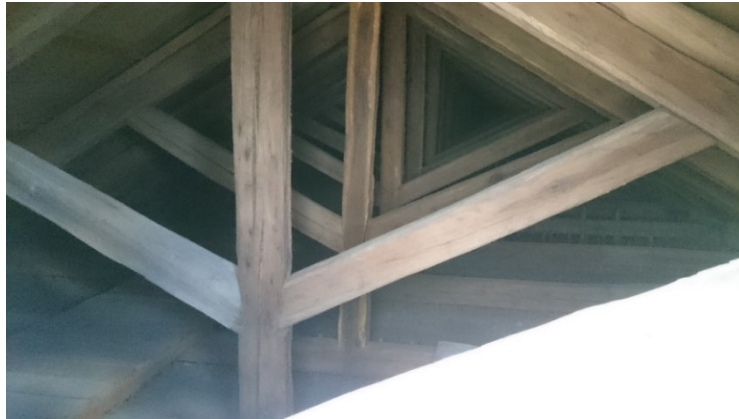
Figura 16: Interior de las Cubiertas

El sistema de soporte se desarrolla a través de una cercha de madera; donde sus elementos trabajan a compresión apoyados sobre una viga, la misma que absorbe los esfuerzos a flexión transmitidos por toda la cubierta.

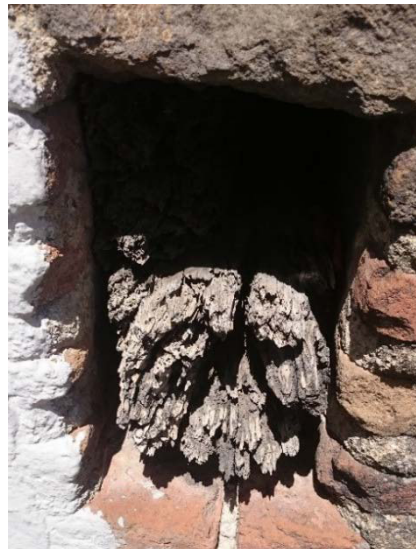
Figura 17: Vigas vistas desde el exterior

Son elementos estructurales que solventan la transmisión de cargas desde las losas o cubiertas hacia elementos de sujeción (muros, columnas o pilares).

En estructuras antiguas el uso de la madera fue la solución práctica para resistir los esfuerzos a tracción gracias a sus bondades mecánicas.

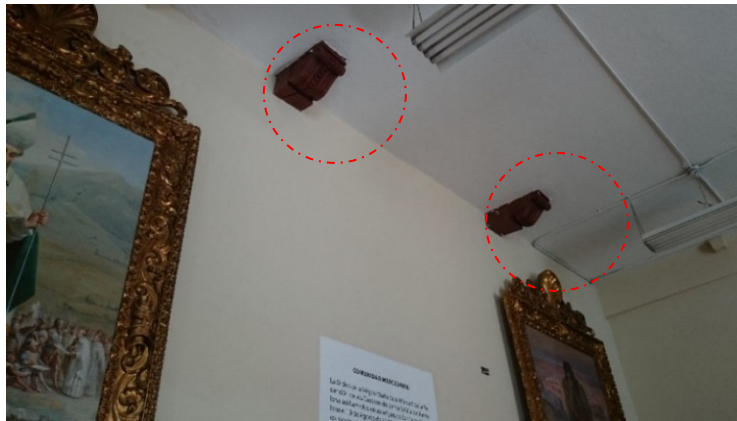
Figura 18: Vigas de madera embebidas en techo falso

Los entresijos del convento se encuentran soportados por vigas de gran sección conformadas en una sola pieza y cuyos extremos se encuentran embebidos en los muros laterales de mampostería.

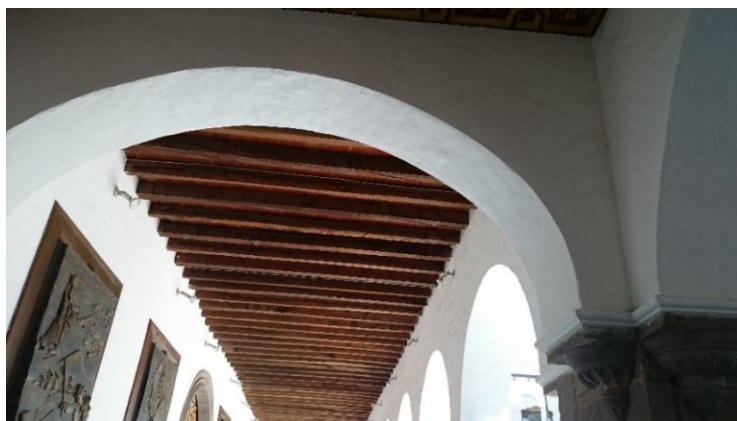
Figura 19: Vigas vistas desde interior

En tanto que en los pasillos de la planta alta se visualizan viguetas de menor sección en sentido perpendicular. Estas viguetas fueron utilizadas como parte de restauración de la estructura, puesto que en su estado original las vigas de entrepiso atravesaban la totalidad de las habitaciones hasta llegar al pasillo.

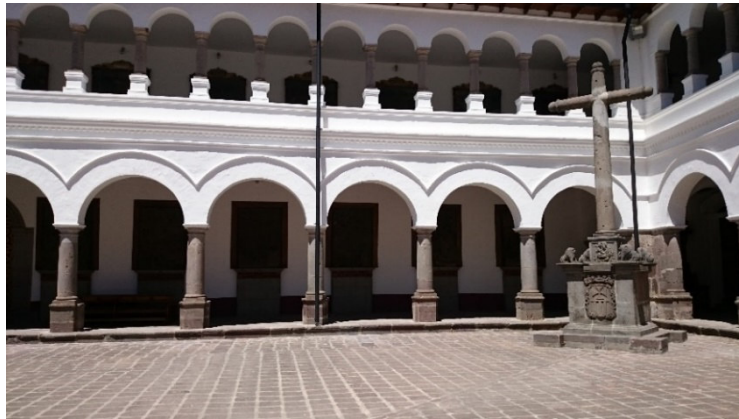
Figura 22: Arcos Interiores

En el anillo interno de nuestra estructura se pueden observar arcos rebajados apoyados sobre pilares; tanto en la planta alta como en la planta baja, mientras que para los pasillos entre el anillo interno y el anillo medio aparecen arcos de medio punto.

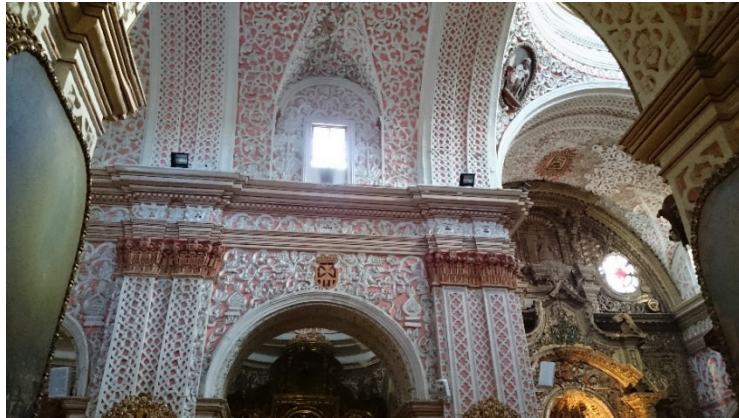
Figura 24: Interior Nave - Iglesia

La bóveda está conformada en su parte inferior por mampostería de ladrillo a fin de generar su forma circular, y recubierta en su parte superior por argamasa (mezcla de barro y materiales pétreos) con un espesor de aproximadamente 60 cm. Para su acabado final, en el diseño de interiores se muestra un decorado de yeso y cal que forran por completo la bóveda y en exteriores se divisan tejuelos que impermeabilizan la cubierta.

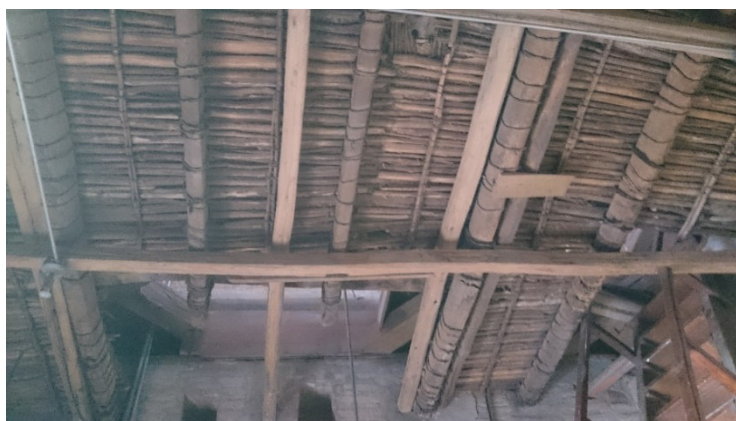
Figura 26: Entrepiso – Madera y zuros

La baja resistencia a la tensión y las condiciones de deterioro de los materiales, han destruido en su gran mayoría los entrepisos de las estructuras históricas, en la actualidad son pocos los que se han conservado y con el apoyo de los restauradores algunos de sus elementos han sido modificados para su permanencia. El desarrollo de los entrepisos fue variando de acuerdo a la época y a los materiales a disposición:

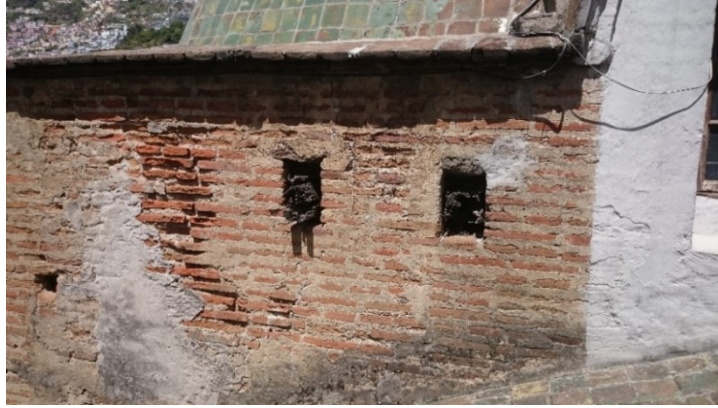
Figura 27: Muros de ladrillo

El muro cumple con tres funciones principales que son: soportar cargas axiales debido al peso de la cubierta y al peso del muro; recibir empujes normales a su plano que producen flexión en la dirección más débil del muro y recibir empujes laterales en el plano debido a las fuerzas transmitidas por la cubierta en el caso que el muro actúe como contrafuerte.

Los muros están fabricados por mampostería de adobe y argamasa, la misma que tiene un mal comportamiento a la flexión, haciéndolo vulnerable a la acción de las fuerzas sísmicas y a los asentamientos diferenciales producidos a nivel de cimentación. (Meli, 1998)

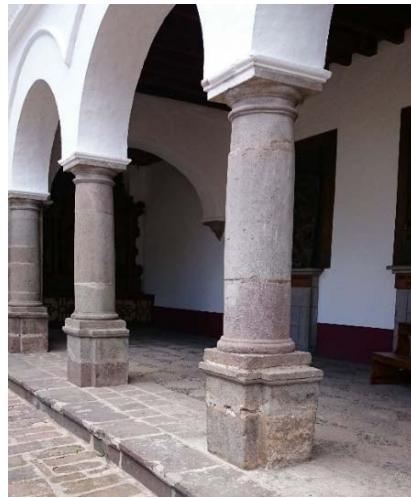
Figura 28: Pilares Piso Inferior

Anillo Interno: Los pilares se encuentran distribuidos debajo de los arcos tanto en el piso inferior como en la planta alta. Los pilares inferiores tienen un diámetro aproximado de 0.40 metros, asentados sobre pequeños castillos y desarrollados en forma de monolito con pequeñas juntas de mortero en la parte superior e inferior de los mismos.

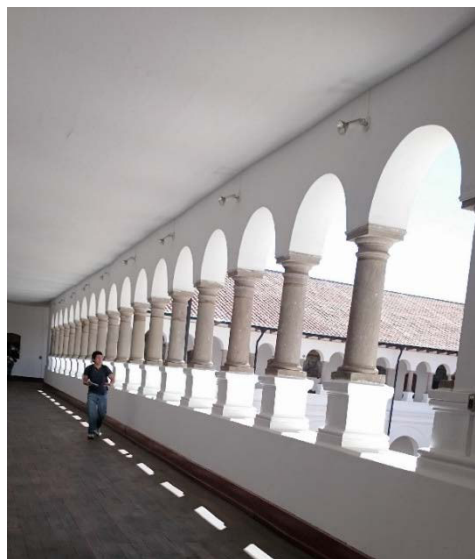
Figura 29: Pilares Piso Superior

Los pilares superiores se encuentran distribuidos a la mitad de la luz de los inferiores; su diámetro es de aproximadamente 0.29 metros y se desarrollan en forma similar al anterior; se asientan sobre la mampostería que forma el antepecho para la segunda planta.

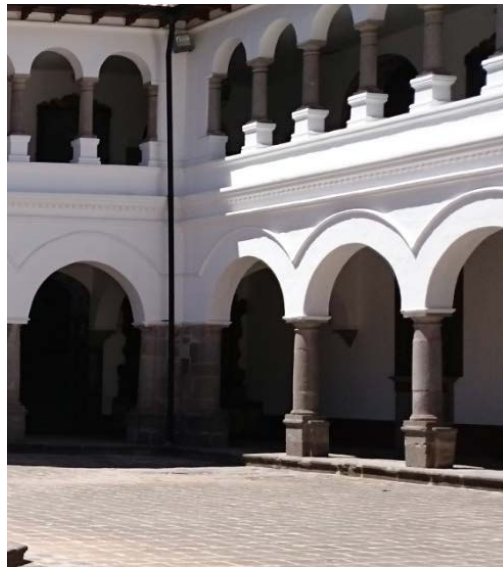
Figura 30: Columnas esquineras

Las columnas esquineras están construidas con bloque de piedra labrada a manera de sillar, donde se embeben dos pilares externos uno en cada extremo desarrollados en forma de monolito; similares a sus adyacentes para la planta baja. En forma similar la planta alta proyecta las columnas esquineras con mampostería y con secciones menores.

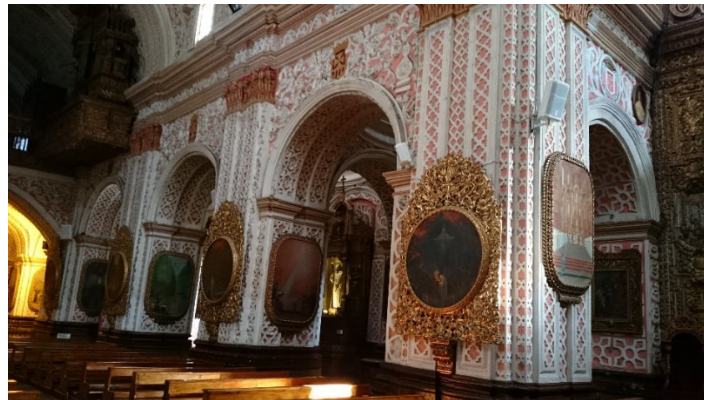
Figura 31: Columnas iglesia

Iglesia: A lo largo de la nave en el ábside y el crucero se encuentran desarrollados pilares de grandes dimensiones, tanto en altura como en sección, actuando como soportes de los arcos para la bóveda como para la cúpula (arcos torales). Están desarrolladas por entramados de mampostería de ladrillo.

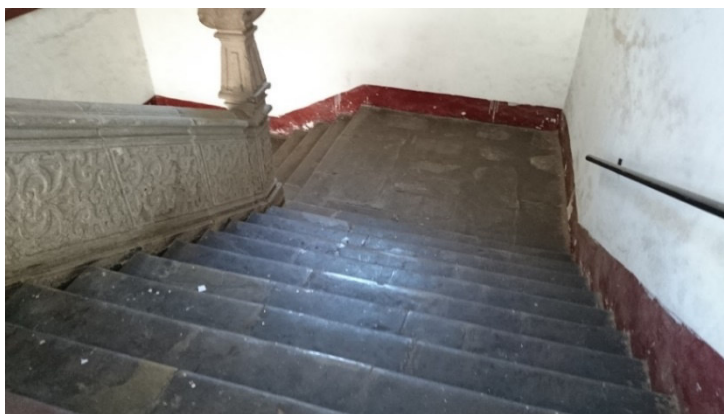
Figura 32: Gradadas de acceso habitaciones de curas

Alzadas en bloque de piedra tallada con mampostería de argamasa (mezcla de barro, materiales pétreos y aglutinantes como estiércol de animal); se encuentran apoyadas sobre arcos fabricados en mampostería (Narváez, 2015).

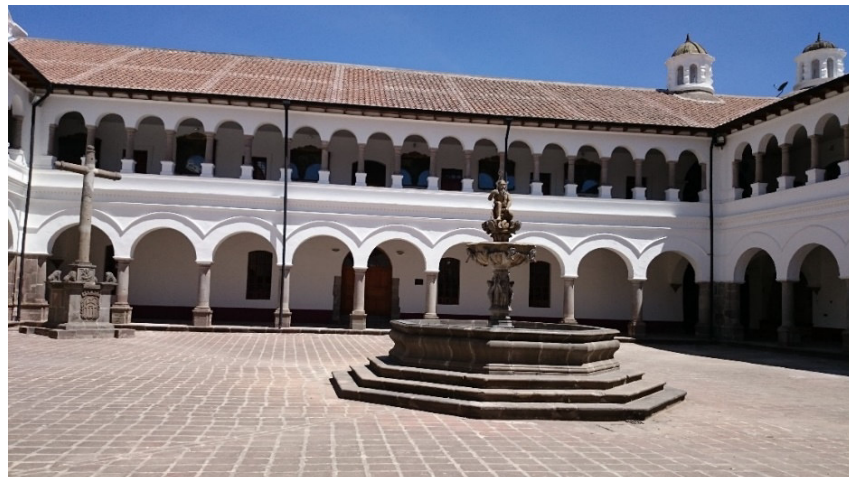
Figura 35: Anillo medio e interior & Patio Central

Anillo medio e interior: En forma similar al anterior la profundidad de fundación alcanza los 3 metros aproximadamente pero concluye a nivel de piso.

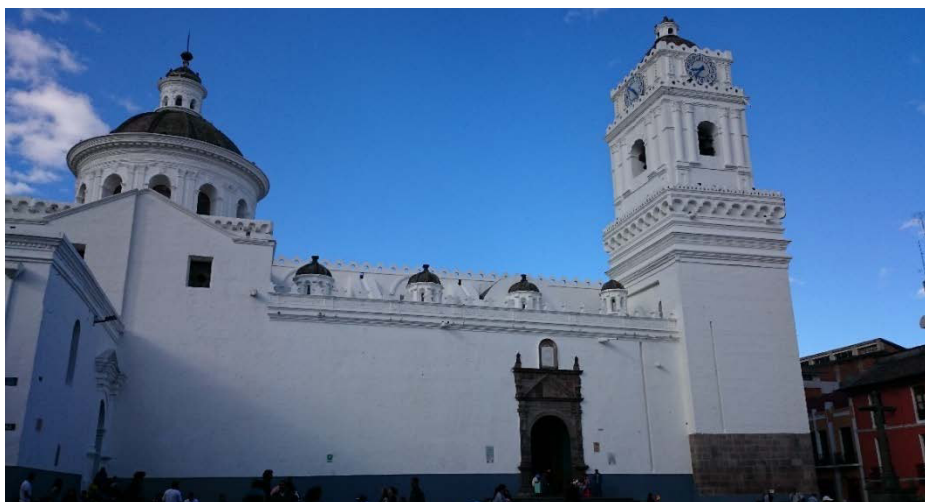
Figura 36: Fachada Iglesia La Merced – Calle Chile

De entre los varios templos quiteños que tienen sus torres, ninguna alcanza la altura que tiene la de la iglesia de La Merced. La torre se levanta 47.00 metros sobre el nivel de la calle; con anchos muros de mampostería de ladrillo cuyo espesor alcanza los 3.00 metros.

En su penúltimo nivel se albergan 6 campanas de bronce. Una de las cuales, la ubicada en el centro de la torre, lleva el nombre de “Nuestra Madre” la misma que tiene un peso igual a 6 toneladas.

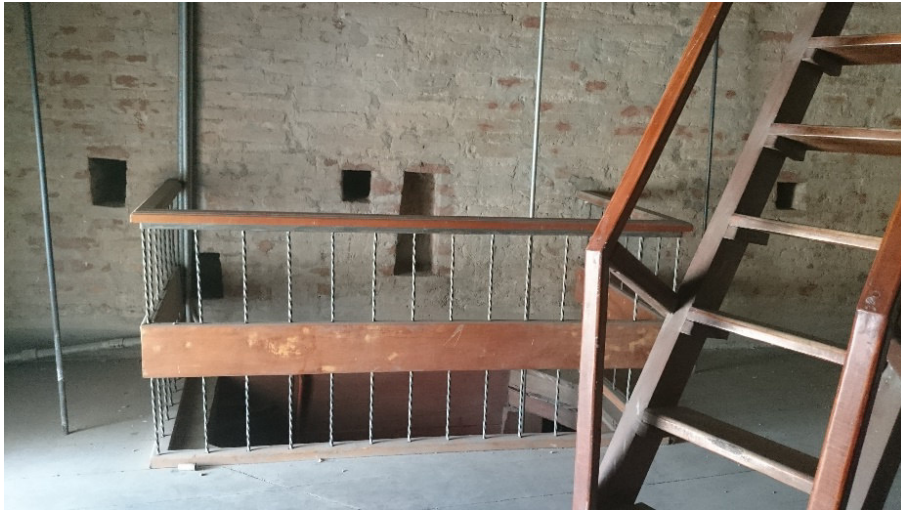
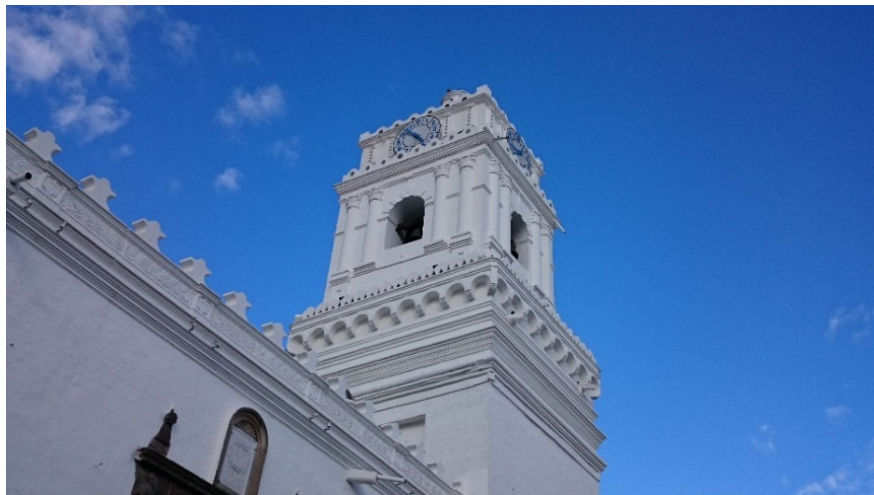
En sus fachadas se pueden apreciar pequeñas ventanas (lunetos) que iluminan el interior de la torre. Adicionalmente, se ubica un “remate” que cuenta con una pequeña cúpula semiesférica reconstruida en el año de 1992 por el Ingeniero Manuel Eduardo León Crespo. La cúpula está construida en hormigón armado y recubierta en el exterior por tejaolos que conservan la fachada histórica de la estructura.

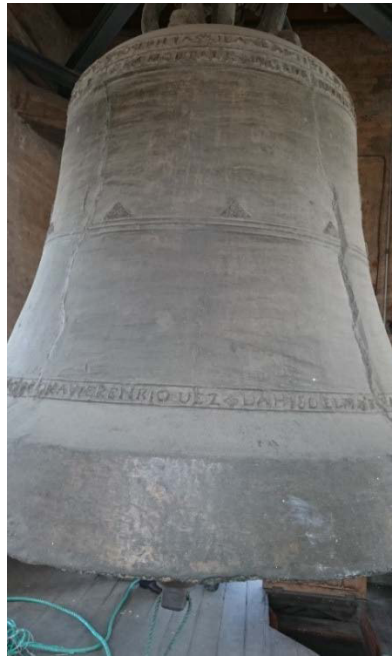
Figura 39: Campana Central “Nuestra Madre”

Fabricadas en bronce y otros metales; las grandes campanas de la Basílica de La Merced han resistido el pasar del tiempo. Estas cinco campanas instaladas en el segundo cuerpo de la Torre hacen referencia a las notas musicales, cuatro de ellas colocadas al contorno de la torre y una al centro, la más emblemática “Nuestra Madre” que tiene un peso de quinientas arrobas (6.00 toneladas). (Fr. Proaño L. , 1975)

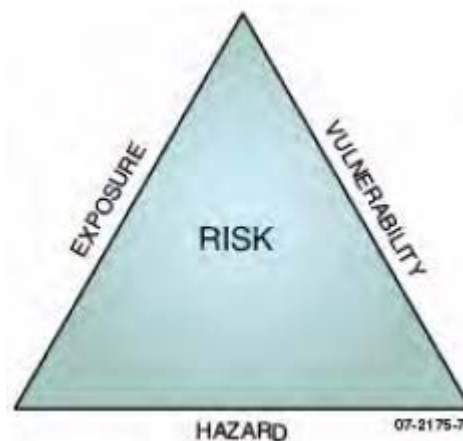
Figura 41: Triángulo de Riesgo

La frecuente confusión entre riesgo, vulnerabilidad y peligrosidad sísmica recomienda distinguir con precisión estos conceptos. “El riesgo puede ser definido como la probabilidad de pérdida de un elemento expuesto “e” como una consecuencia de la ocurrencia de un evento con intensidad mayor o igual a “i” durante un periodo de exposición “T.” (Oliveira et al., 2006 p.115) citado en (Rodríguez Avellaneda, 2011, pág. 3)

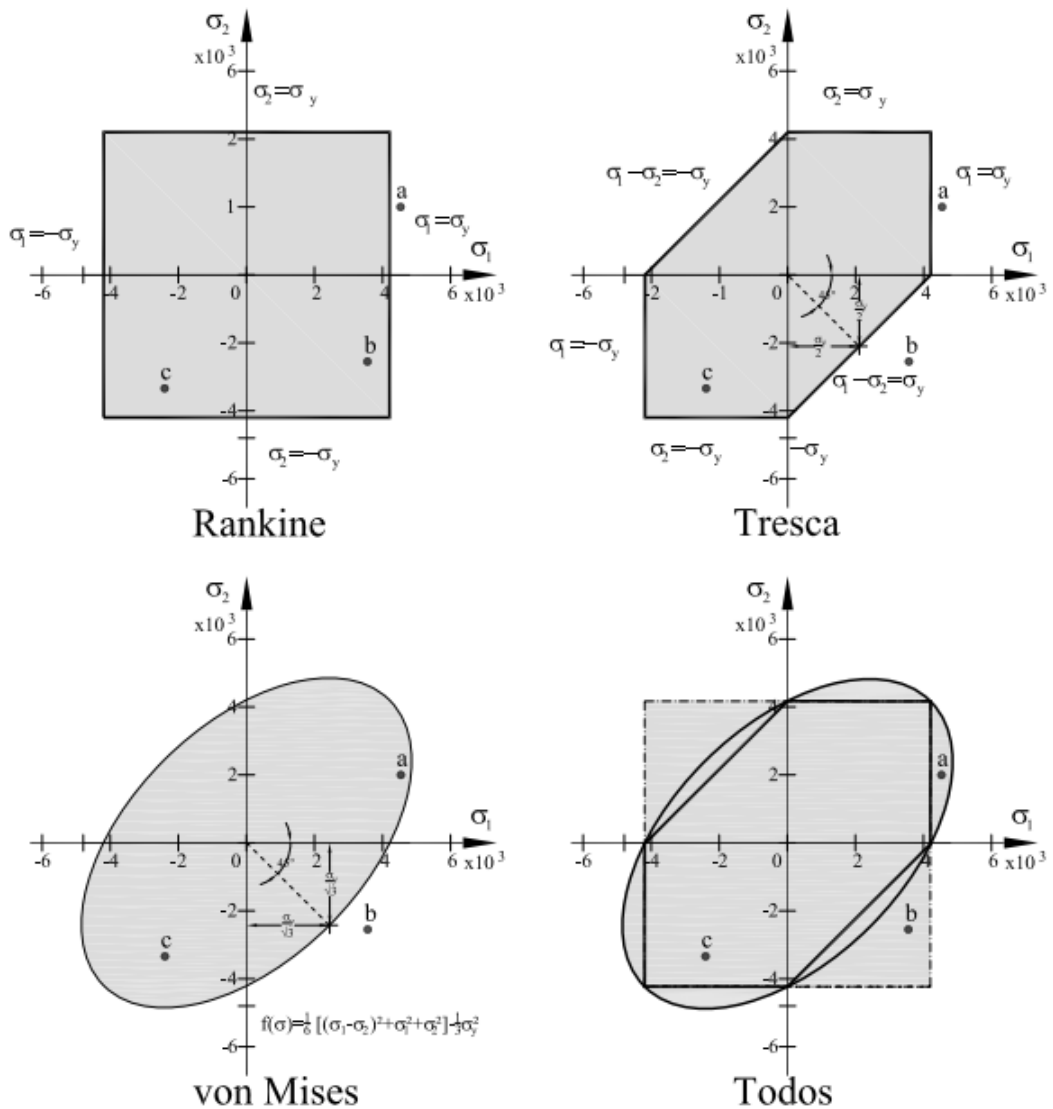
Figura 98: Criterios de falla.

Por el contrario, materiales anisótrpos como la mampostería estructural presentan un comportamiento frágil sin aparente fluencia, fallan de forma súbita (criterios de rotura). Entre estos tenemos: La teoría del esfuerzo principal máximo de Rankine y el criterio del ángulo de fricción de Mohr-Coulomb. A pesar de que los ensayos experimentales demuestran que estos materiales tienen un comportamiento plástico residual antes de fallar, para el presente análisis dicho residuo no será tomado en cuenta. (Romero, 2013) (Juárez, 2010)

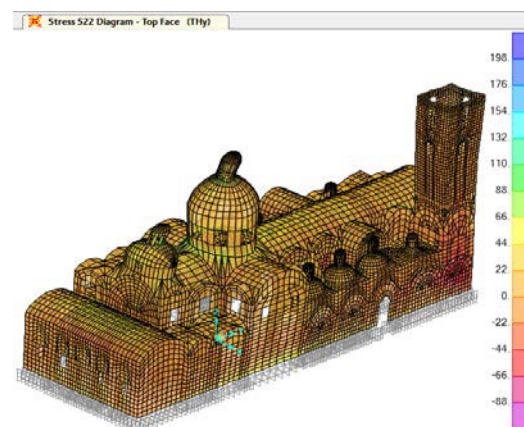
Figura 120: Análisis Tiempo Historia. Mg 6.80 ML – SAP2000

Esfuerzos S22_y

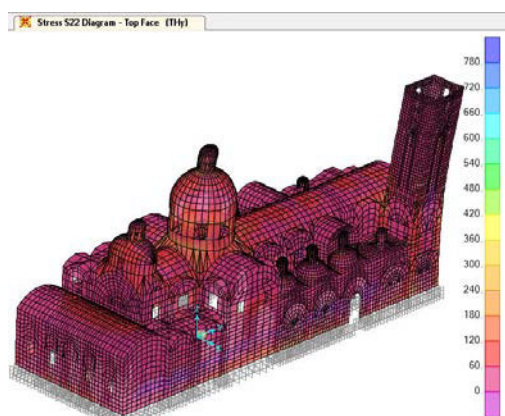
Figura 123: Análisis Tiempo Historia. Mg 7.0 ML – SAP2000

Esfuerzos S22_y

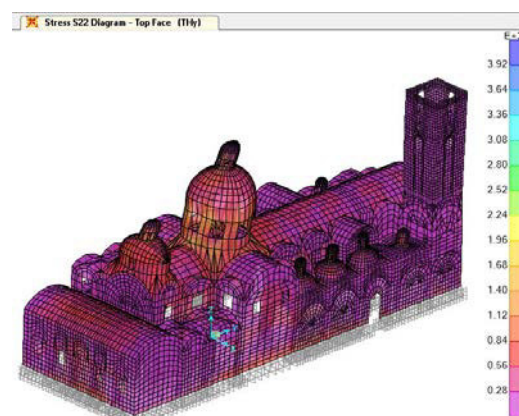
Figura 124: Análisis Tiempo Historia. Mg 7.20ML – SAP2000

Esfuerzos S22_y

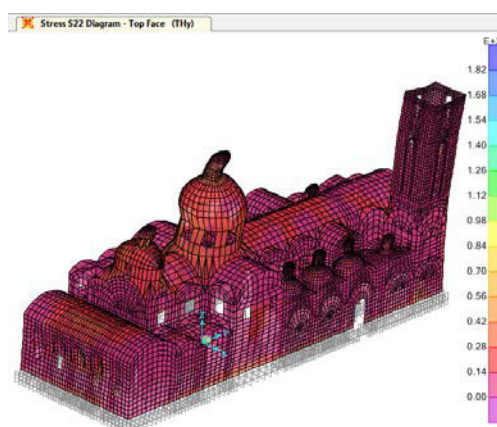
Figura 126: Análisis Tiempo Historia. Mg 8.10 ML – SAP2000

Esfuerzos S22_y

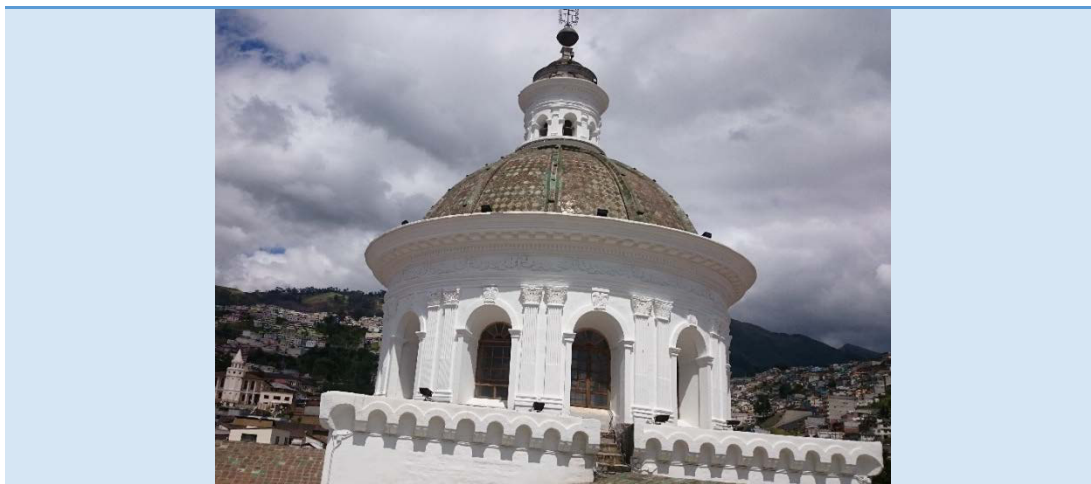
Tabla 49**Refuerzo Cúpula Media Naranja**

Daño	: Tracción en zona media de la cúpula y el cupulín con producción de agrietamientos en dichas zonas, alta compresión concentrada en un solo lado del tambor.
Recomendación	: Utilizar Refuerzo externo, con fibra de carbono para la zona media y encamisado en forma de anillo en la parte inferior de la cúpula y el cupulín.

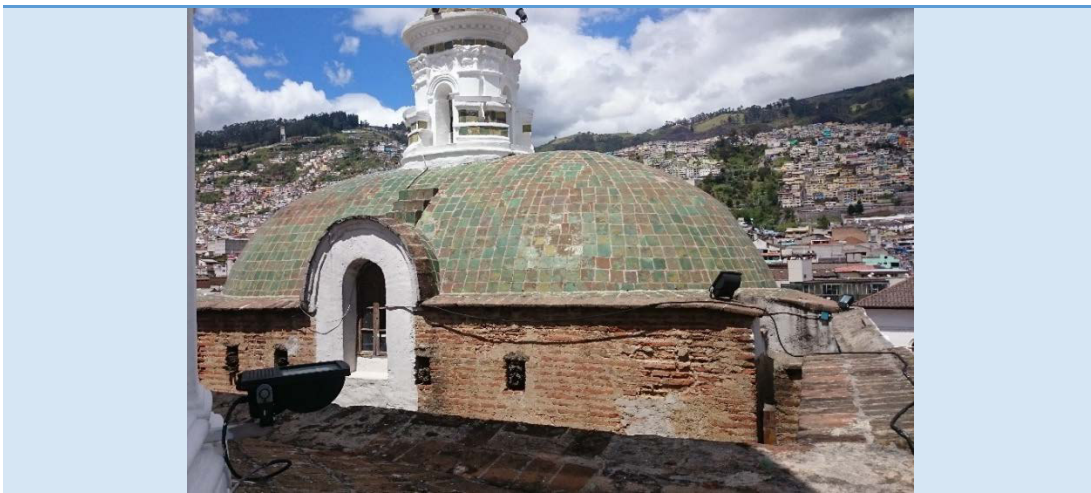
Tabla 50**Refuerzo Cúpula Elíptica**

Daño	: Alargamiento de la cúpula en sentido longitudinal, apertura de la base del tambor y cedencia del cupulín.
Recomendación	: Utilizar tensores en el sentido longitudinal para evitar aberturas. Inyecciones epóxicas a fin de corregir fisuras y grietas ya presentes alrededor del tambor.

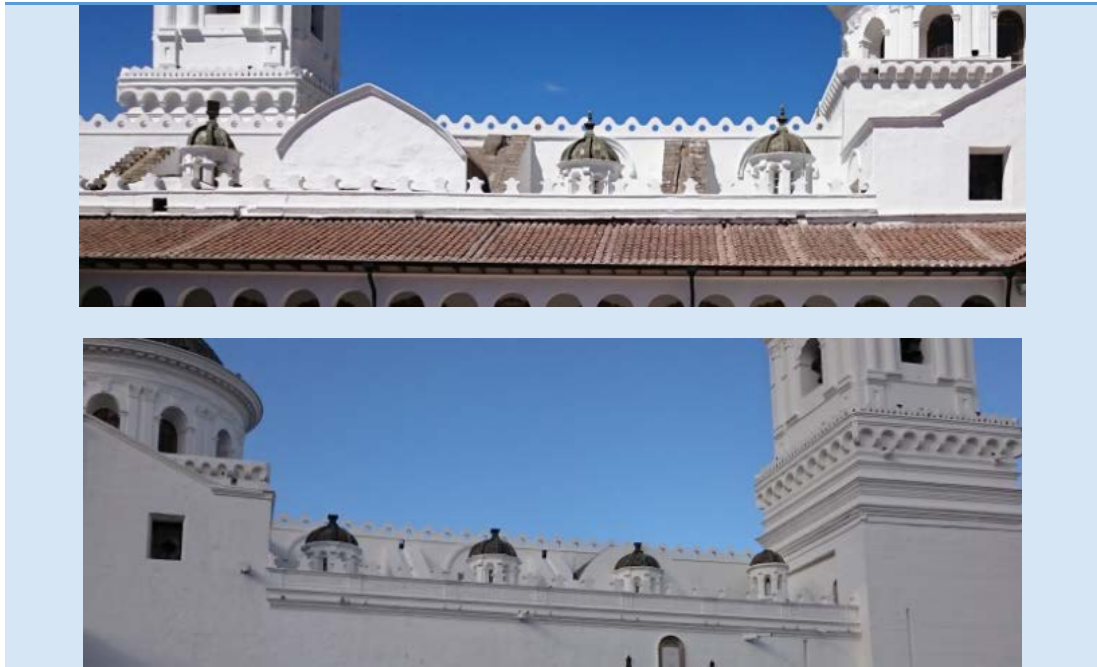
Tabla 51**Refuerzo Cúpulas en Bóvedas Laterales**

Daño	: Tracción en la base del cupulín y tambor. Daños a nivel de piso alrededor del tambor
Recomendación	: Recubrimiento con un refuerzo externo en daños visibles de la cúpula y utilizar la técnica de rejunteo para la zona de pechinas bajo el tambor.

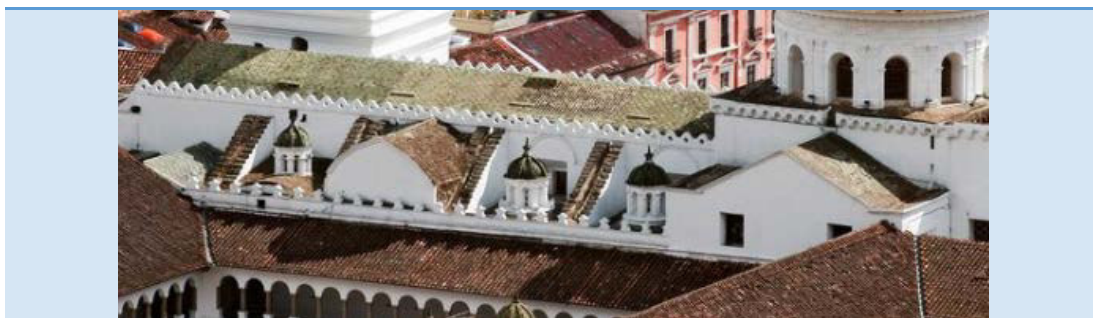
Tabla 52**Refuerzo Cubiertas en Bóvedas**

Daño	: Por efectos sísmicos se presenta una gran concentración de daño en la parte delantera izquierda de la bóveda central y en los contornos de las bóvedas laterales. Por cargas gravitacionales el daño se concentra en la parte superior de cada cubierta.
Recomendación	: Uso de refuerzo externo en zonas de alta tensión y reconstrucción local en caso de ser necesario.

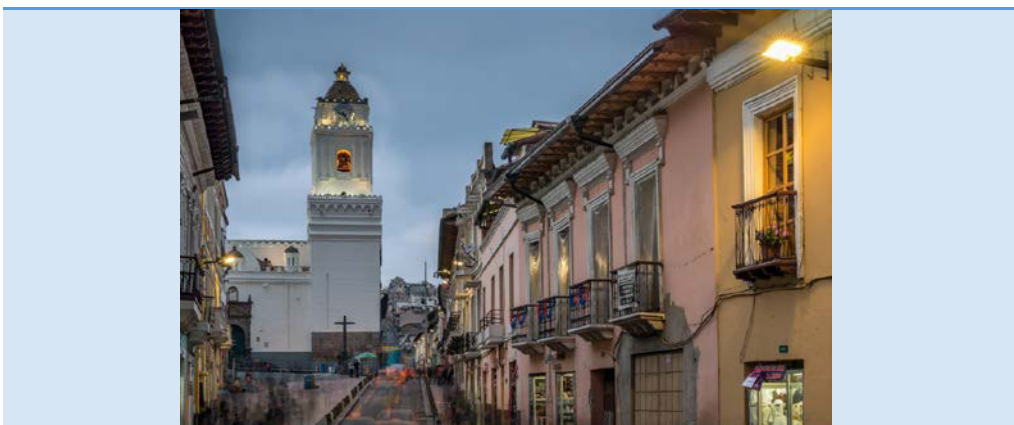
Refuerzo Torre

Daño : Concentración de esfuerzos en la zona media de la torre (en contacto con la cubierta de la iglesia)

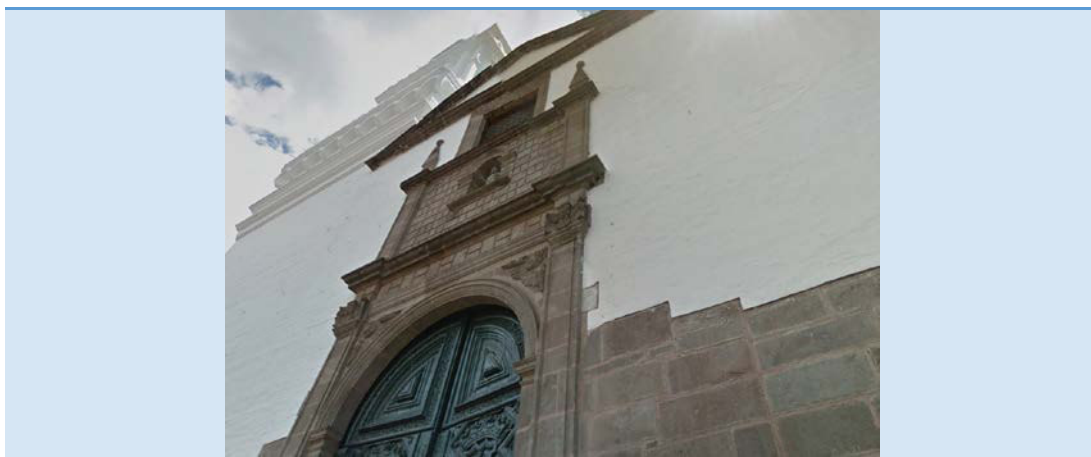
Tabla 54**Refuerzo Fachada**

Daño	: Desprendimiento del muro de la fachada causado por la discontinuidad con las paredes, arcos o muros transversales, causando el volteo de la parte superior de la misma y agrietamiento de los contornos de ventanas.
Recomendación	: Usar conexiones locales entre muros y arcos, sumado inyecciones epóxicas a fin de resanar agrietamientos.

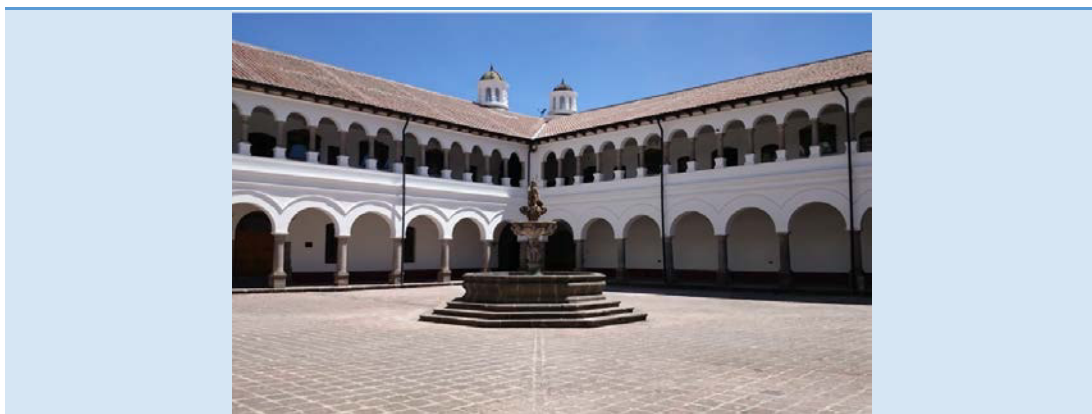
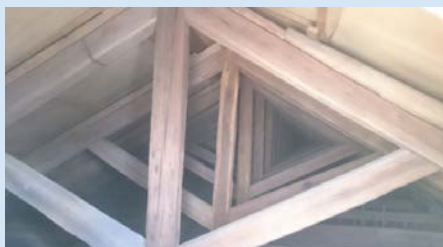
Tabla 55**Refuerzo Claustro**

Daño : Tracción en entrepisos de madera y cubiertas

Recomendación : Utilizar un entablado de rigidización* complementada con reconstrucción local en muros. Utilizar cadenas de madera sobre muros que sirven de riostra a la cercha de las cubiertas.

* Rigidización de pisos de madera.- Consiste en colocar una segunda cama de tablonés en sentido transversal a la original. Técnica aplicable cuando los elementos de madera se encuentran en buenas condiciones.

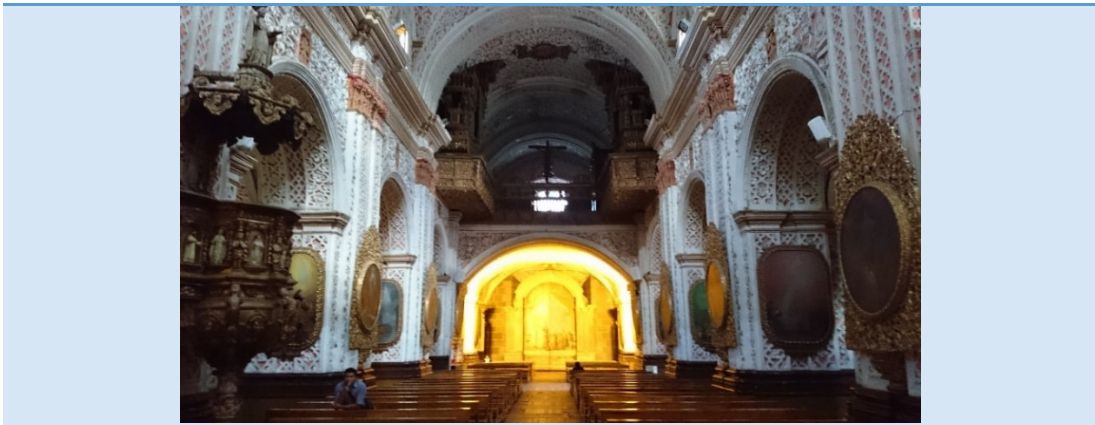
Refuerzo Coro – Arco Inferior de la Torre

Daño : Fuerte agrietamiento en pilar y muro de sujeción de la torre con tendencia a volteo produciendo desprendimiento del coro. Agrietamientos en zona media de la torre y desestabilización de la bóveda superior. Alta tendencia a colapso.

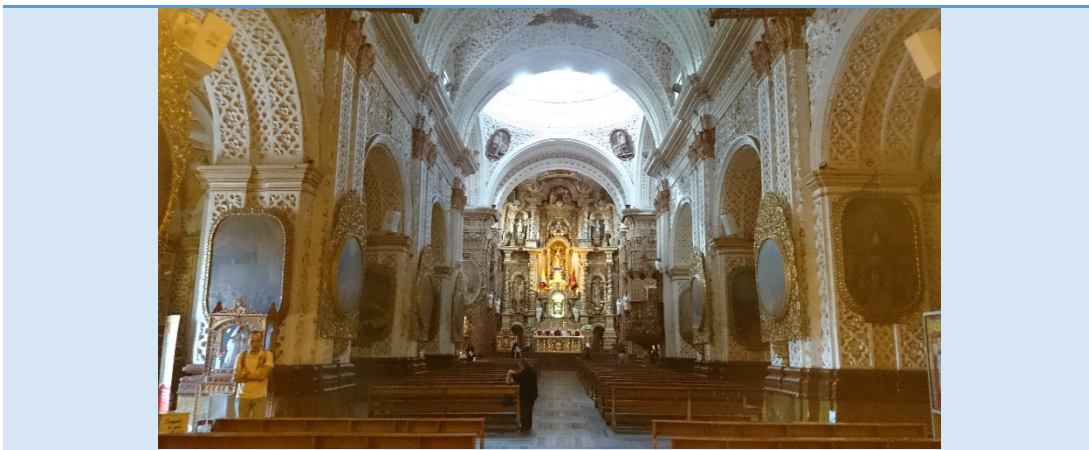
Daño	: Desprendimiento de parte de la zona inferior en arcos, agrietamiento en los contornos de ventanas, fisuración de la base de pilares por ende daño en la cimentación y alto despostillamiento de muros de contorno.
Recomendación	: Encamisados de concreto a nivel de cimentaciones y refuerzo externo tanto en arcos como en ventanas.
