CARRERA DE INGENIERÍA CIVIL

**TRABAJO DE TITULACIÓN PREVIO A LA OBTENCIÓN DEL
TÍTULO DE
INGENIERO CIVIL**

**TEMA: “EVALUACIÓN ESTRUCTURAL DE LA EDIFICACIÓN
PATRIMONIAL REHABILITADA CASA IMBABURA EN EL
CENTRO HISTÓRICO DE QUITO”**

2018

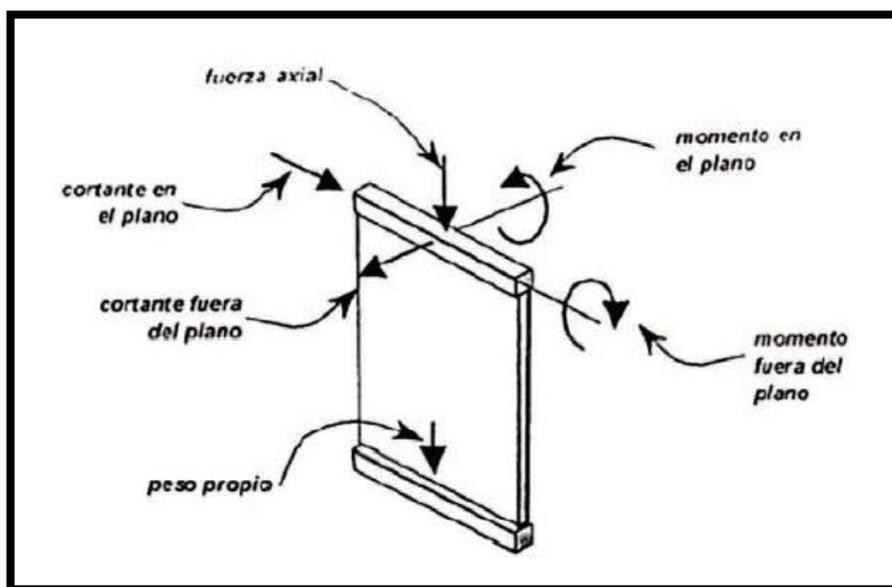
Estas acciones generan sobre los muros esfuerzos, los cuales son capaces de provocar un volcamiento del elemento, fisuras y grietas que puedan poner en riesgo la integridad de los muros que componen una edificación, es por lo antes expuesto que es necesario que durante la construcción de este tipo de edificaciones en adobe se contemplen el anclaje de los muros a los diferente sistemas que lo componen como son los sistemas de techo, entrepisos y muros aladaños para que estos trabajen como un conjunto.

Figura 5. Acciones actuantes sobre muros

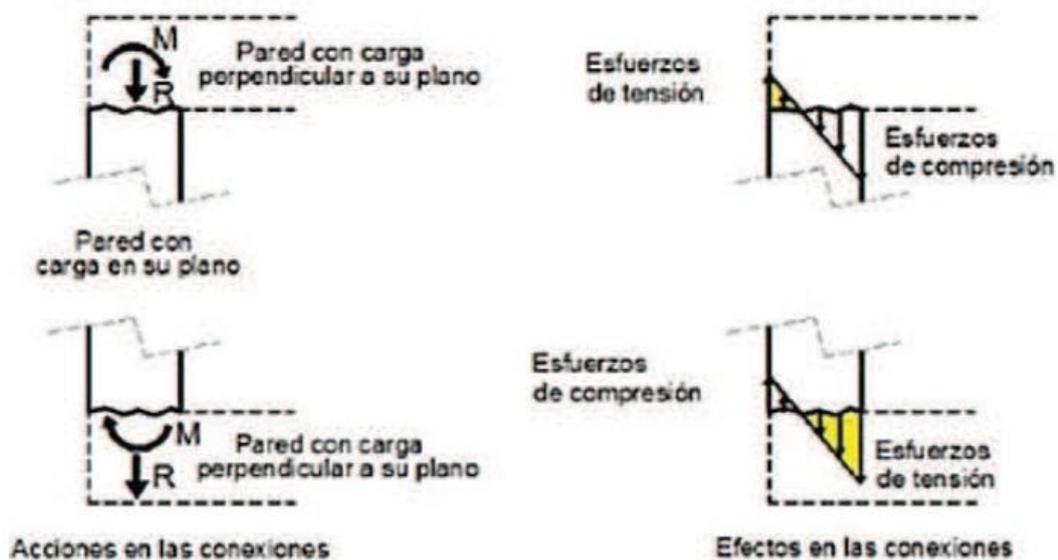
Para el caso de fallas por fuerzas horizontales en el plano, están se originan debido a fuerzas sísmicas, para este caso la falla por volteo está controlada, logrando una excelente conexión entre los muros y elementos de techo y entrepiso existentes, por lo que la estructura como conjunto absorbe con mayor facilidad las acciones sísmicas ocasionando en la mayoría de los casos falla por corte en los muros (Torrealba Dávila, 2003).

Figura 6. Esfuerzos en conexiones para muros sometidos a acciones laterales

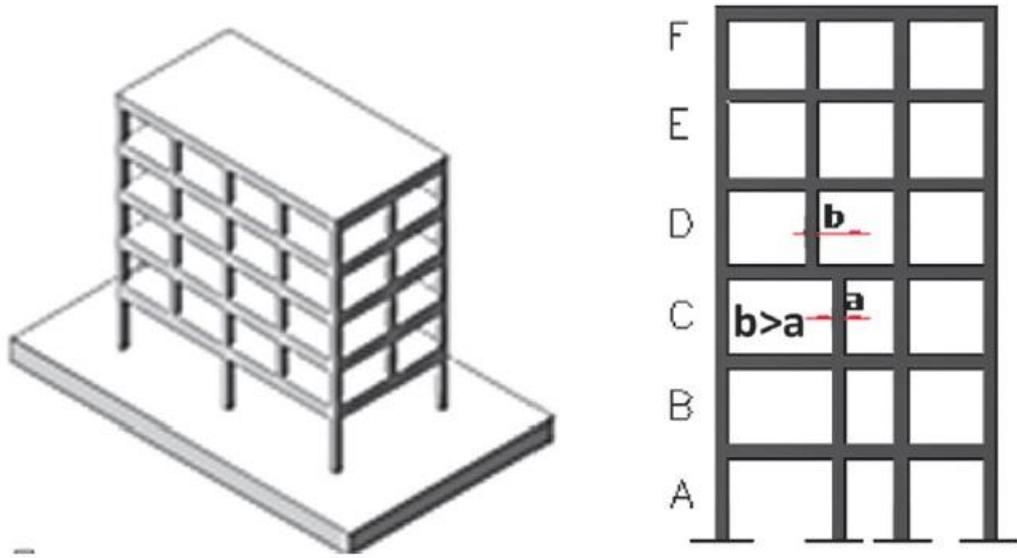
Los problemas por elevación se presentan en construcciones cuando las mismas poseen ejes verticales discontinuos generando desplazamientos en la alineación vertical de la edificación o la presencia de muros soportados por columnas, la discontinuidad de la resistencia o piso débil debido a la poca resistencias y baja rigidez ocasionando una concentración de esfuerzos, se tiene además las irregularidades debido a problemas con las columnas y vigas, para el caso de las columnas se ocurre el efecto de columna corta ocasionado por la irregularidad del terreno o la incorporación de elemento rigidizadores no continuos creando rotulas donde se concentran los esfuerzos, mientras que en el caso de las vigas se debe al uso de vigas planas o a la ausencia de ellas (Norma Ecuatoriana de la Construcción, NEC Guía de diseño 5, 2015).

Figura 14. Discontinuidad en ejes verticales

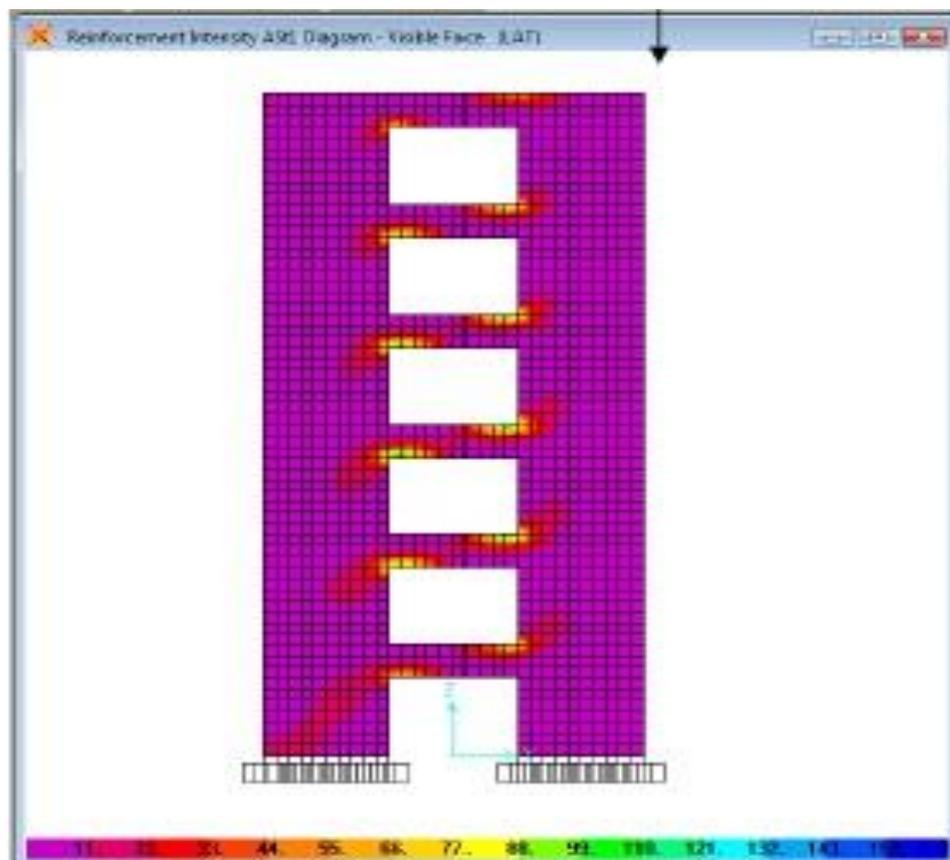
Con el uso del software de diseño los muros se idealizaran como elementos tipo Shell, que son estudiados como elementos de áreas, el cual analiza todas las posibles consideraciones de desplazamientos y giros en cada nodo de la malla que compone al elemento, una consideración que hace el programa con los elementos de área es que los mismos solo están conectados con otros elementos por medio de las aristas, por lo que es necesario una discretización del área en secciones más pequeñas mediante la generación de una malla interconectada entre sí. El comportamiento del muro para su verificación posterior será a través del método de esfuerzo admisibles (Carrión Granja, 2016).

Figura 20. Modelado de muros, seccionado interno y conexión con la cimentación.

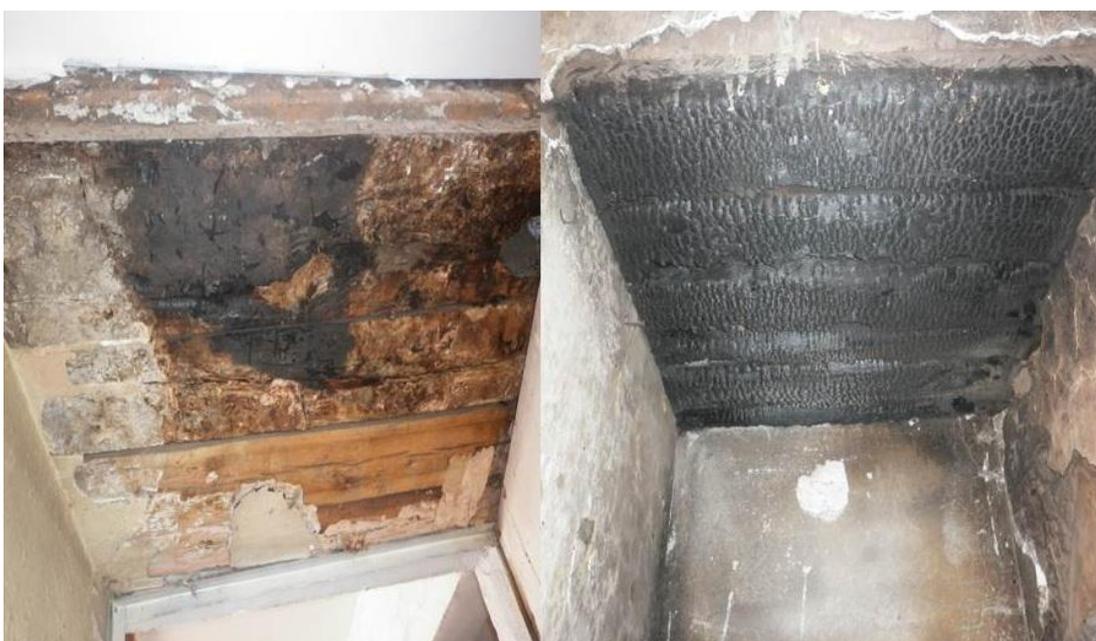
Figura 28. Techo afectado debido al incendio

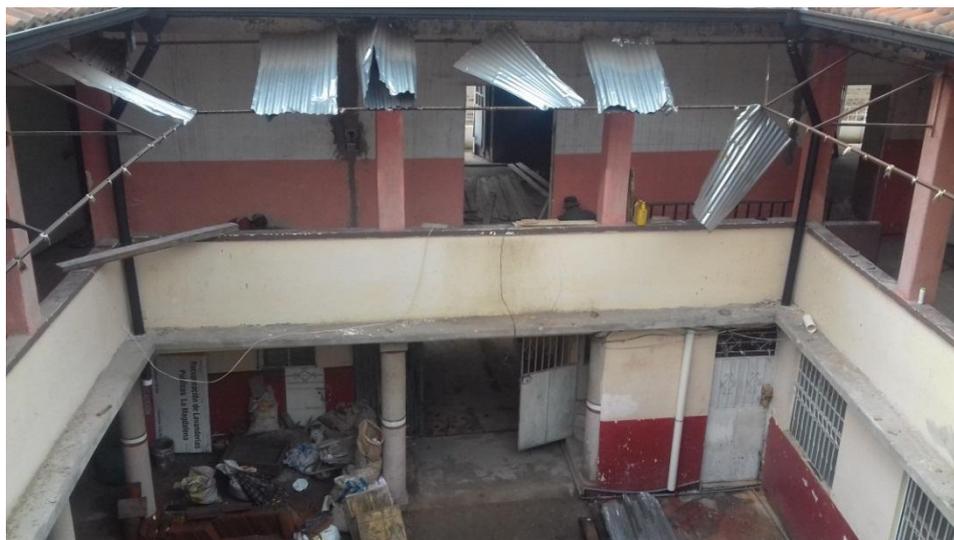
El primer nivel está conformado por el sistema de muros portantes, estos están constituidos en adobe con un ancho de un metro, mampostería en adobe y columnas circulares en el patio central de diámetro nominal 40 cm y columnas cuadradas en el patio posterior con sección de 40 cm (Ver Anexo 2), para el nivel 1 existe la continuidad de los muros en adobe con un sistema de entrepiso en madera, además de la continuidad de las columnas en el patio central cambiando de sección circular a cuadrada con ancho de 40 cm, las columnas del patio posterior se mantienen en sección y longitud (Ver Anexo 3), para el nivel de techo se tiene una estructura en madera para los techo a dos aguas y una losa de concreto (Ver Anexo 4), los refuerzos realizados se contemplan en madera con un sistema de dos muros reforzados mediante cruces de San Andrés, reforzamiento de un muro con uso de cruz y refuerzos con llaves en encuentros de muros tipo T (Ver Anexo 5).

Figura 32. Columnas de concreto armado

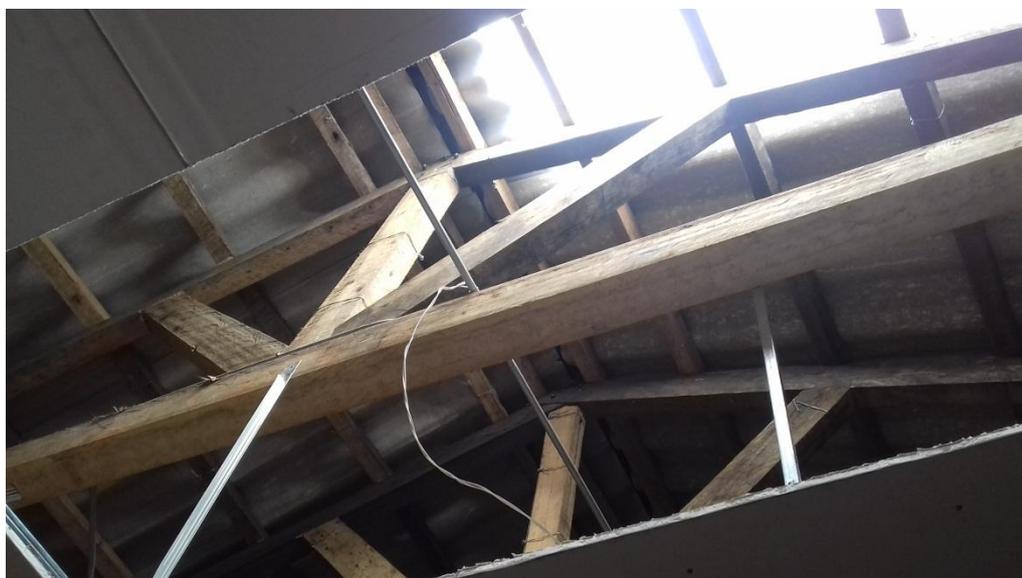
Figura 35. Sistema de vigas de techo en madera

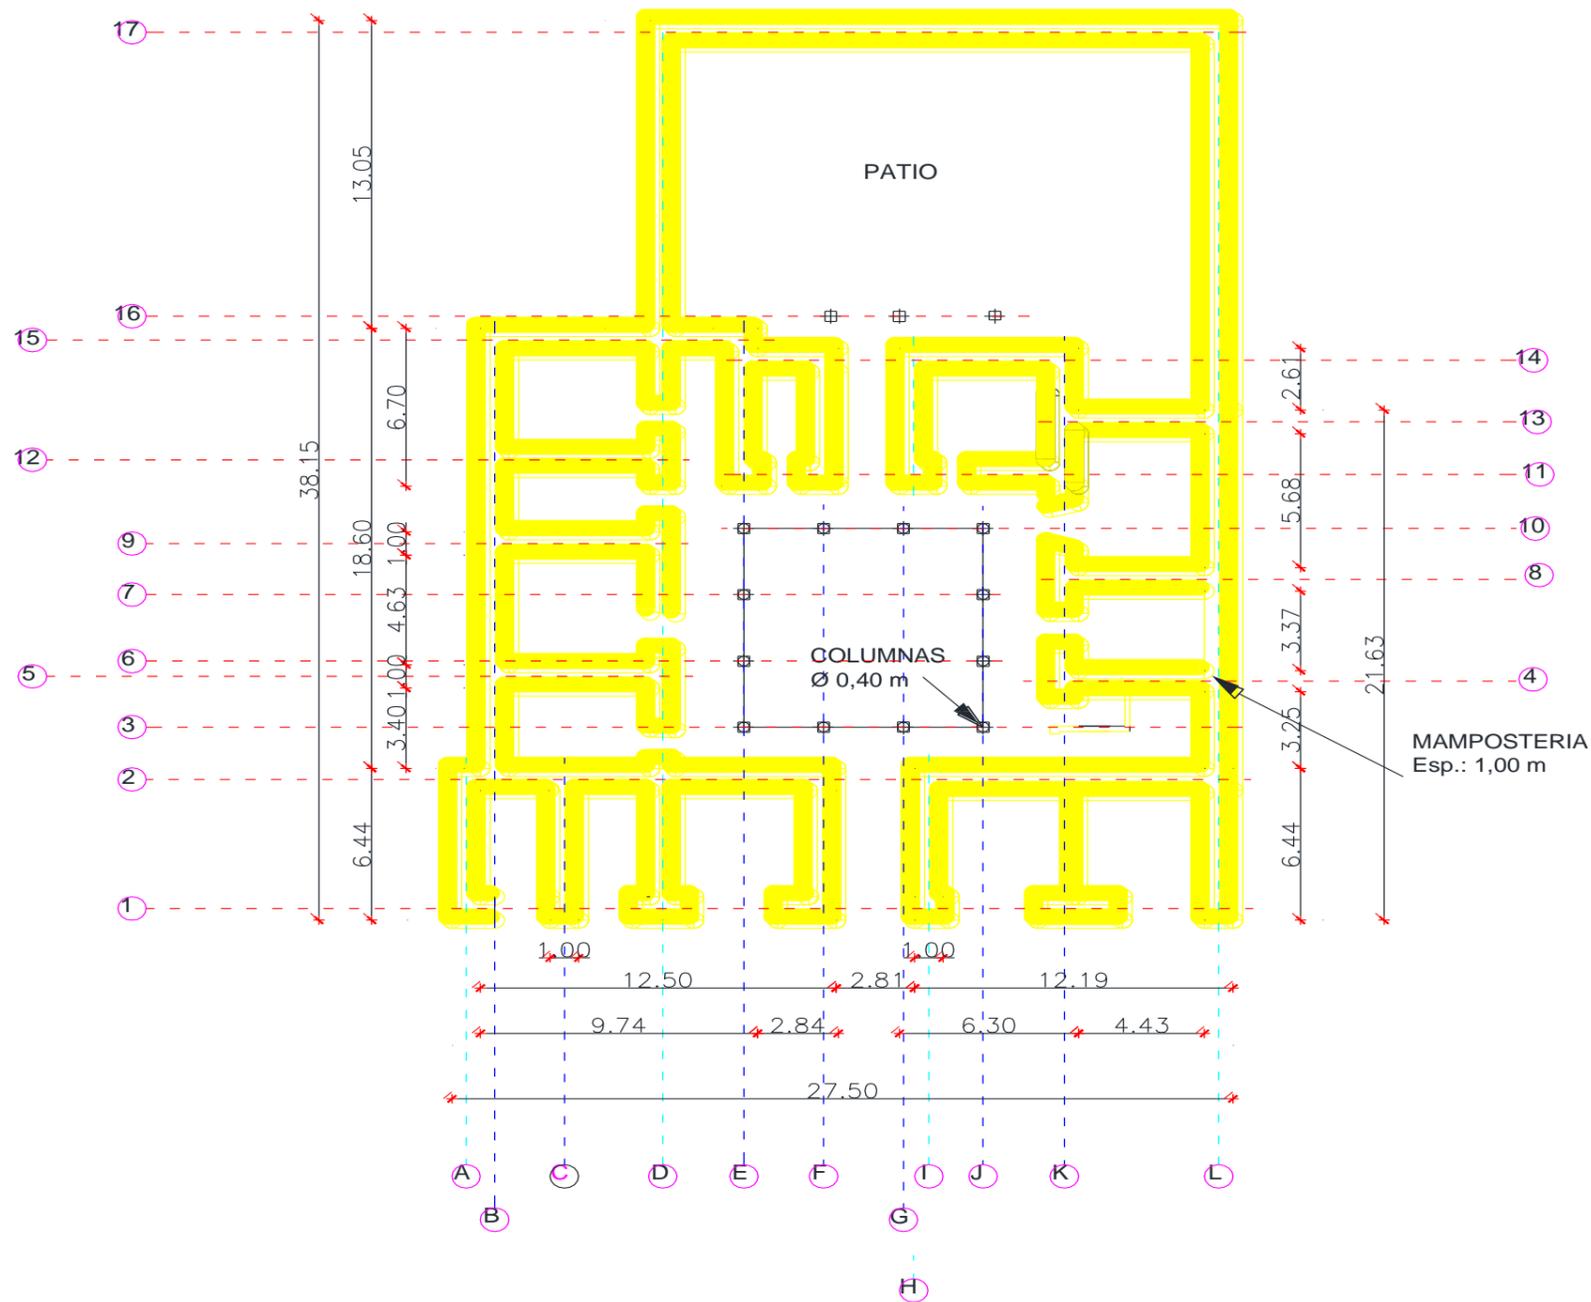
Figura 36. Plano estructural Planta Baja

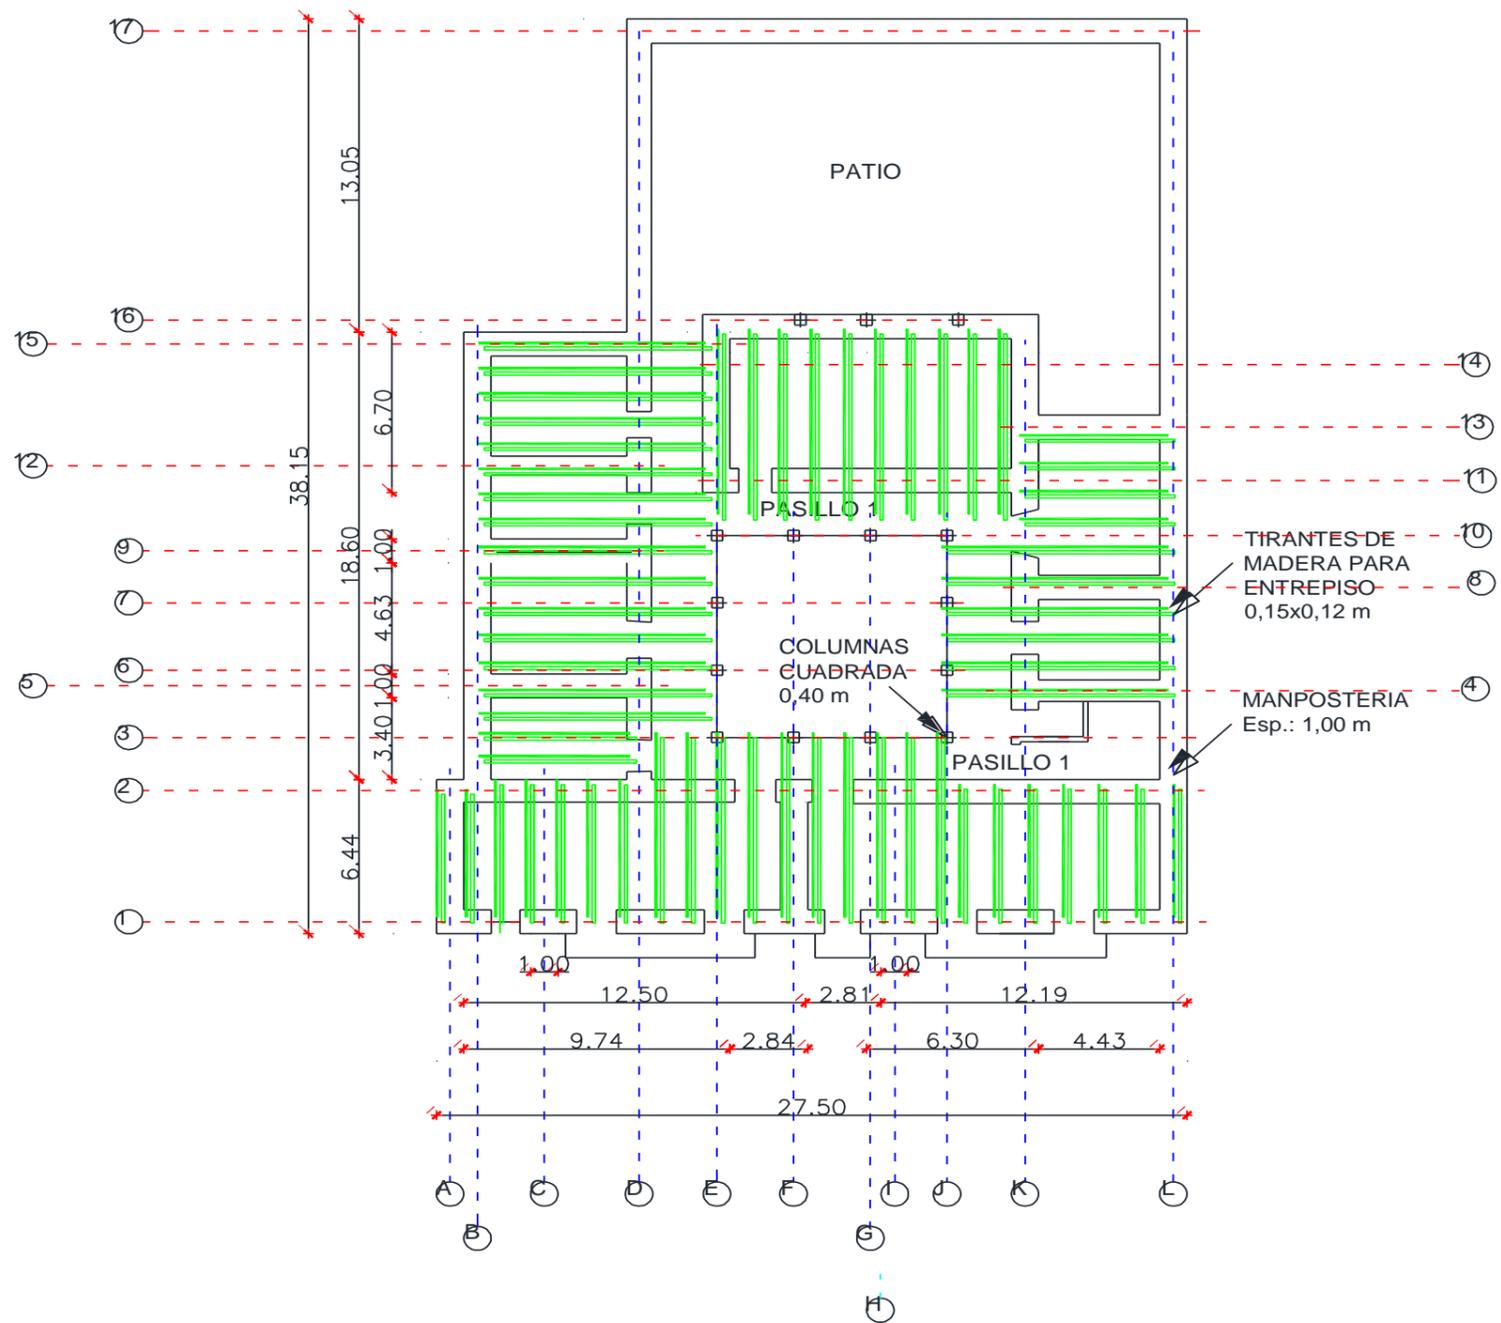
Figura 37. Plano estructural Nivel 1

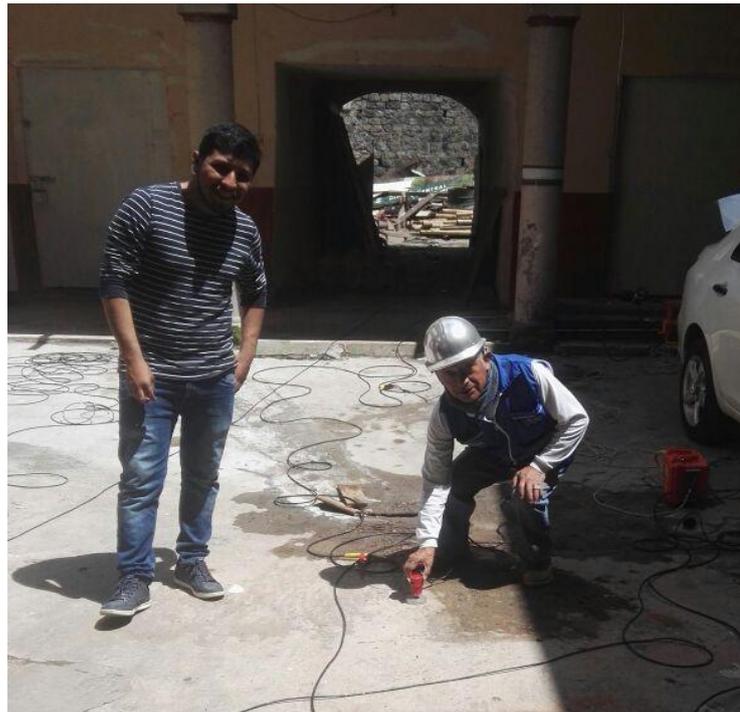
A continuación se presentan los resultados obtenidos del ensayo de refracción sísmica, dentro de las instalaciones de la vivienda, para lo que se procedió a realizar la colocación de seis 6 geófonos junto con el tendido sísmico sobre el terreno a lo largo de la vivienda, una vez colocados los geófonos sobre el terreno, se conectan a la red eléctrica de la línea que lleva la señal al sismógrafo, donde se verificó la operatividad del equipo y de que no exista un corto circuito en la línea y que no estén dañados los geófonos, por último se genera la prueba con martillo golpeando cada uno de los geófonos instalados y tomando las lecturas en el sismógrafo.

Figura 40. Instalación de geófonos y tendido sísmico

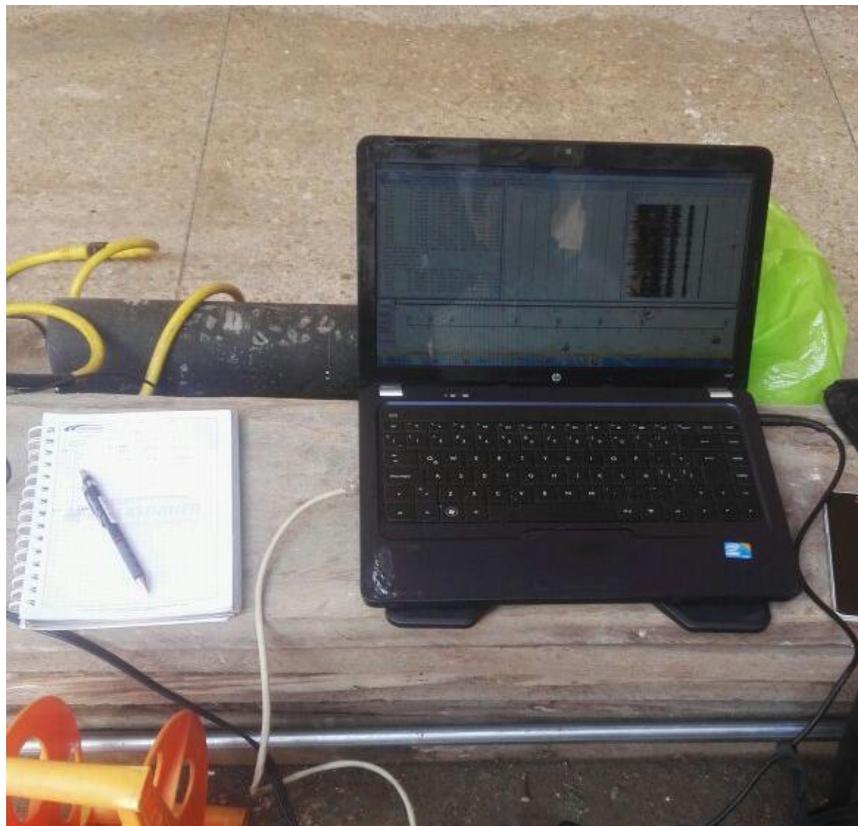
Figura 42. Registro en el sismógrafo

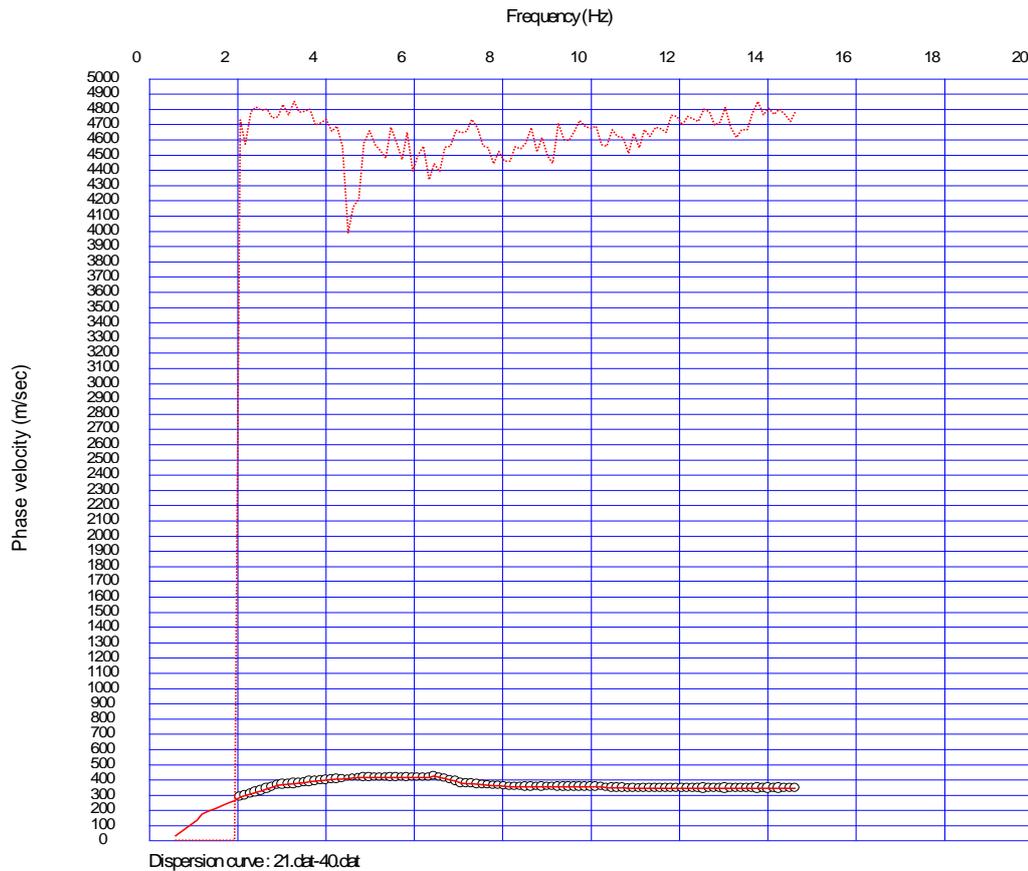
La técnica es una exploración indirecta, que implica un mazo que impacta en el suelo. Las vibraciones generadas debido al impacto del mazo son recolectadas por Geófonos electromagnéticos (receptores) instalados en la vertical dirección y en una matriz lineal con un espaciamiento constante en la superficie del suelo para obtener la curva de dispersión experimental de la velocidad de fase de onda de Rayleigh. Normalmente, se realizan varias tomas del mazo en ambos extremos del conjunto para asegurar que se obtienen curvas de dispersión confiables y claras (Park, Miller, & Xia, 1999), (Geofísica, 2017) este procedimiento permite a su vez conocer el tipo de suelo sísmico, rigidez del terreno, hundimiento y movimientos de las infraestructuras en la zona de estudio.

Figura 43. Curva de dispersión

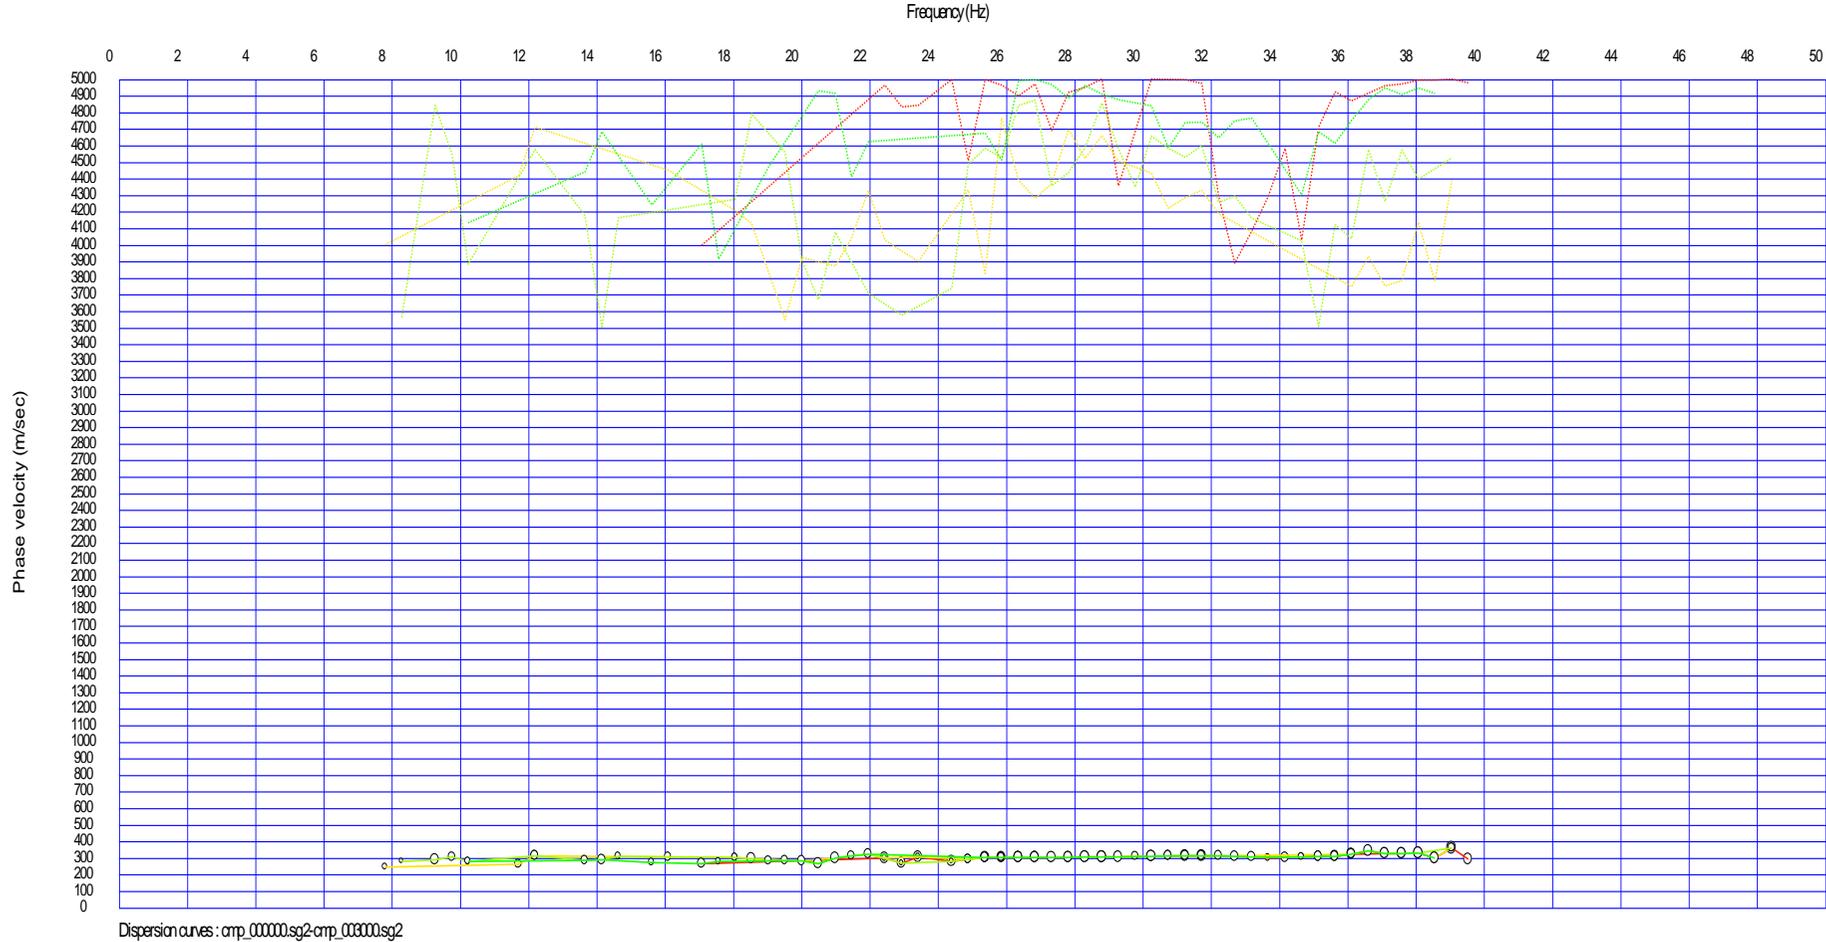
Una vez que se ha confirmado el arreglo de geófonos, y mediante un análisis con series de Fourier se transforma la señal de onda de distancia – tiempo de llegada a frecuencia – velocidad de fase para todos los geófonos. Esta imagen representa los picos de frecuencia más altos obtenidos en el suelo a través de la velocidad de fase de las ondas que viajan por el mismo.

Figura 45. Inversión velocidad de fase frecuencia – Todos los canales

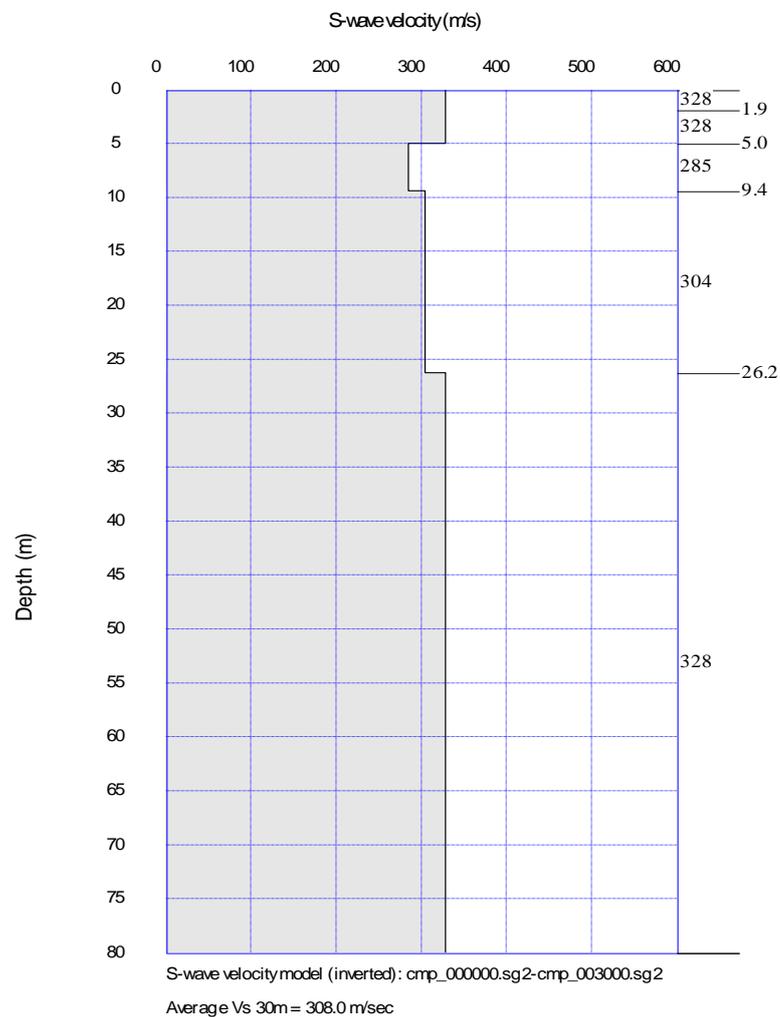
La curva velocidad de fase - frecuencia (curva de dispersión) es luego invertida a un diagrama de profundidad – velocidad de onda mediante una aproximación “1/3 de longitud de onda”. La profundidad de penetración estimada es de la mitad de la longitud de la extensión de la línea sísmica. Este perfil es la aproximación del perfil de cizalla en el centro de la línea sísmica.

Figura 46. Perfil de cizalla en el centro de la línea sísmica método activo

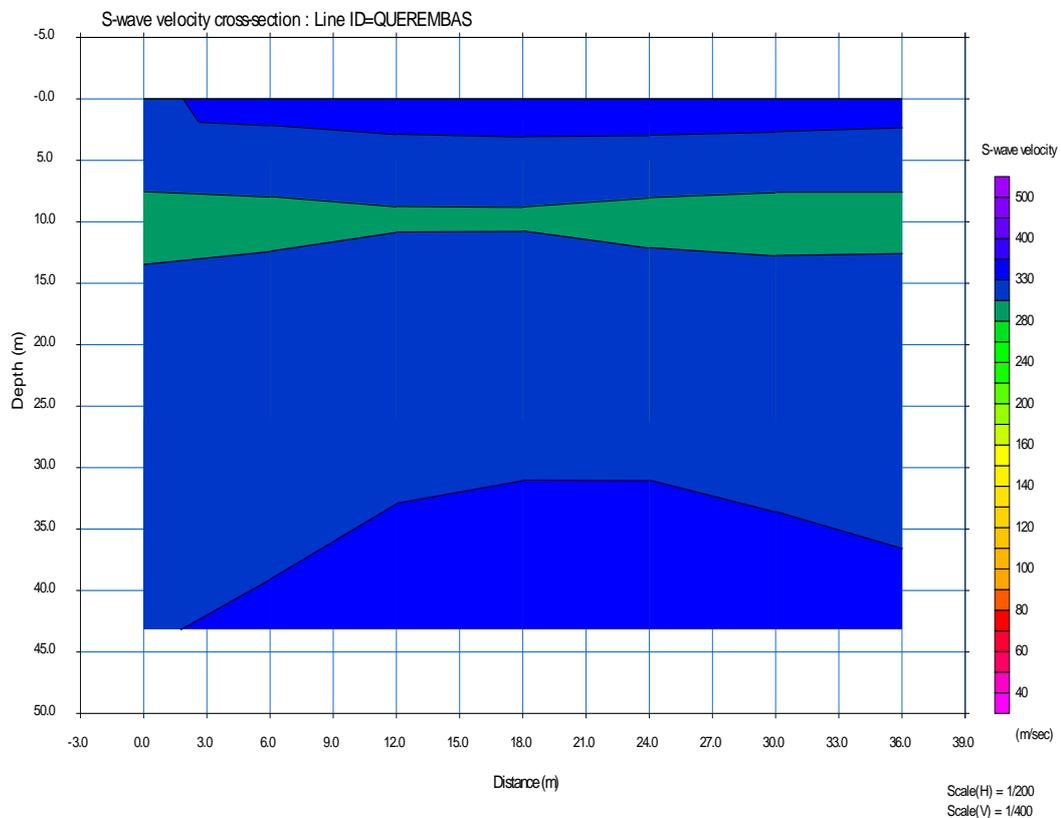
Mediante una correlación geométrica y usando la disposición de geófonos y la recepción de ondas de cada uno se obtiene un perfil de cizalla (el comportamiento de las ondas sísmicas V_s) a lo largo de la línea sísmica.

Figura 47. Perfil de cizalla a lo largo de la línea sísmica

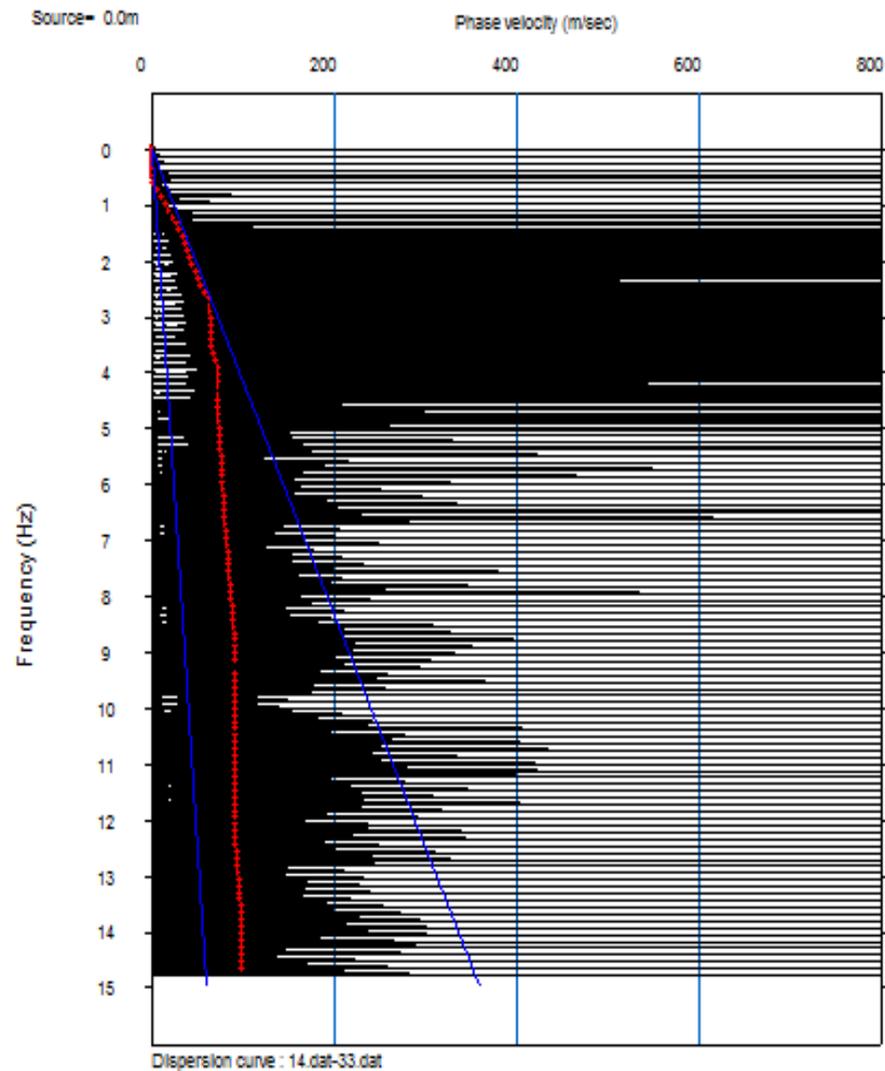
aproximación inicial del diagrama frecuencia – velocidad de fase. Los lugares más oscuros de la gráfica son los picos más altos de frecuencia y se señalan con rojo para luego ser invertido a un diagrama de velocidad de fase – frecuencia.

Figura 48. Diagrama de picos de frecuencia

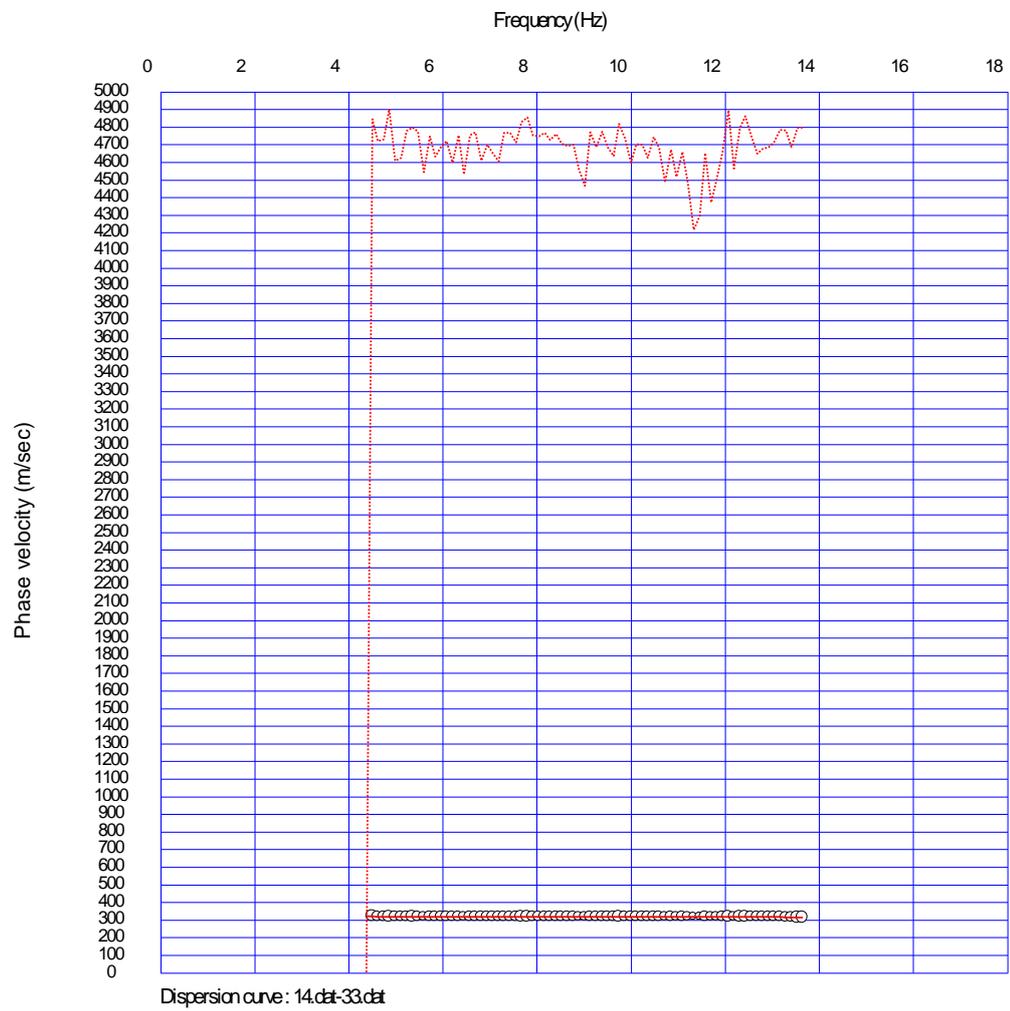
Figura 49. Inversión velocidad de fase frecuencia

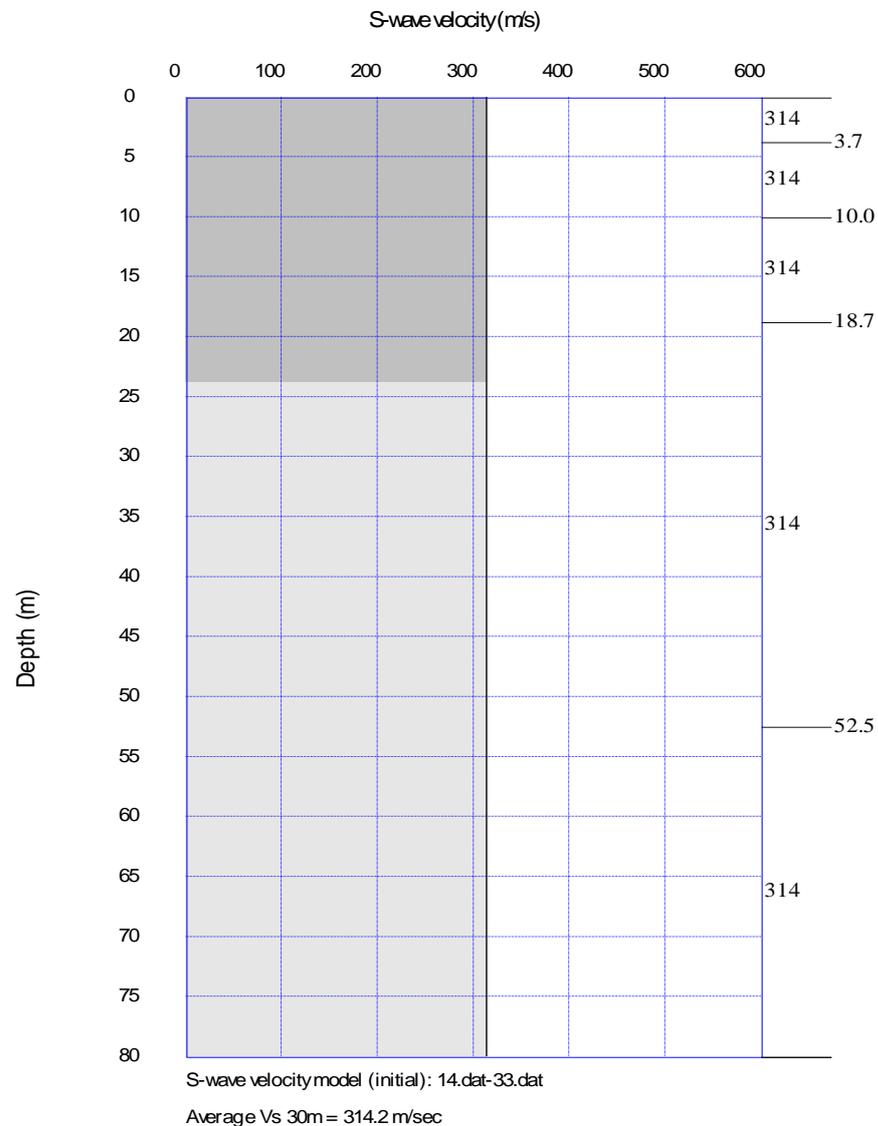
Figura 50. Perfil de cizalla en el centro de la línea sísmica método pasivo

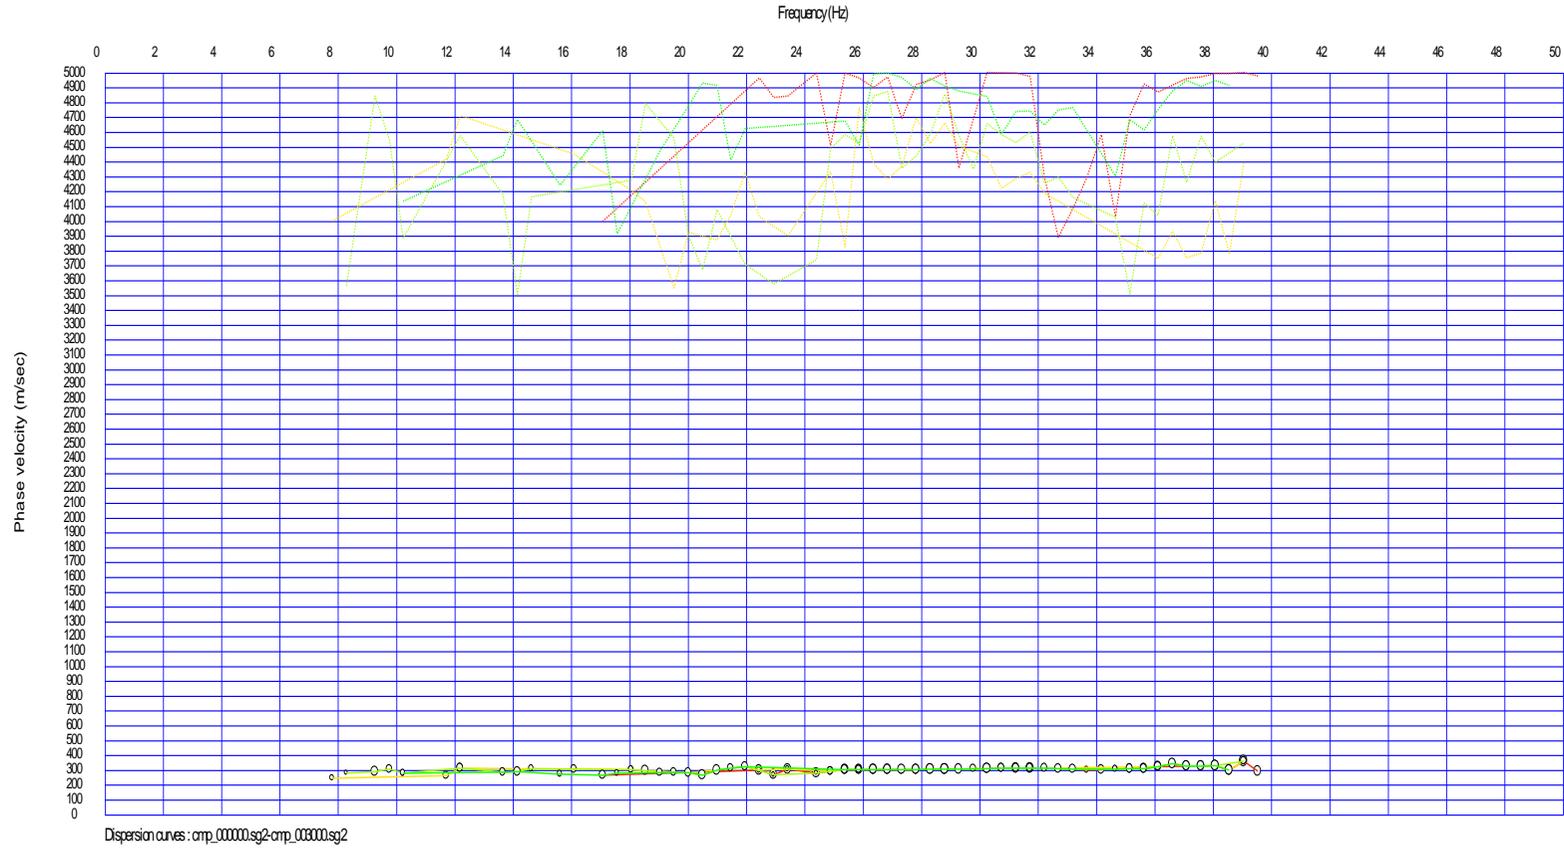
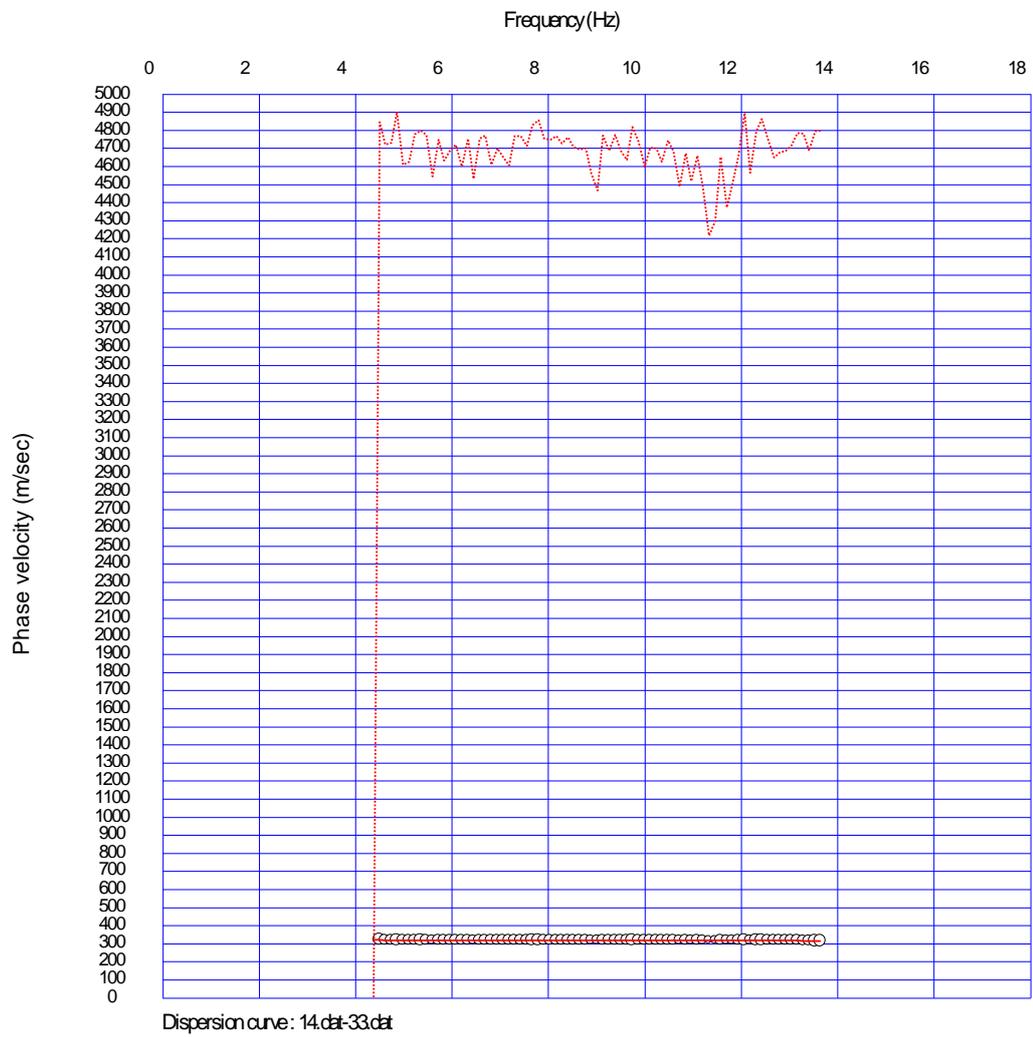
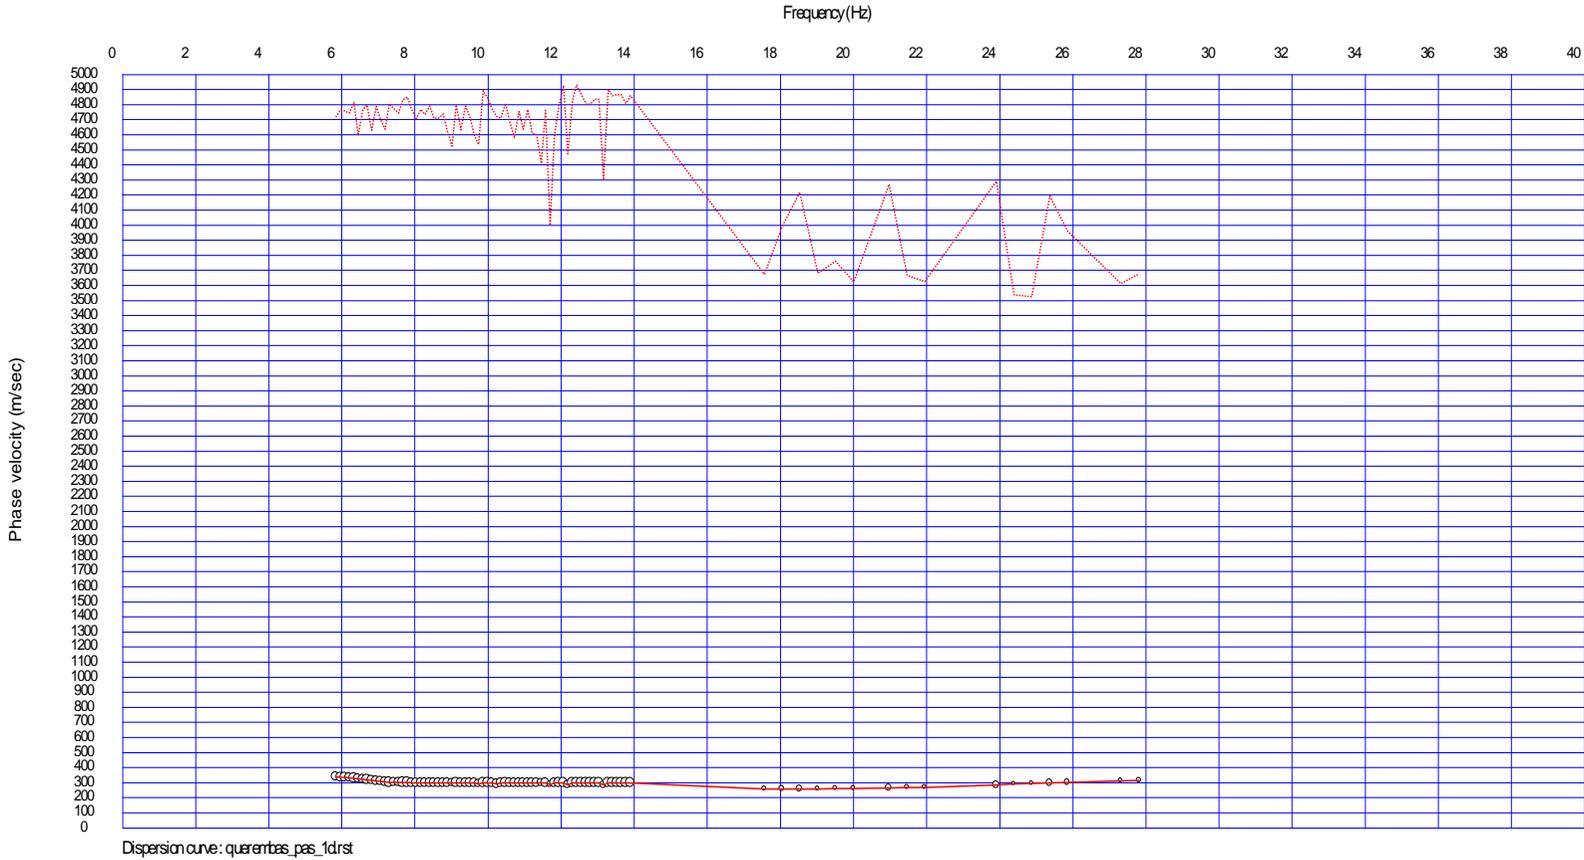
Se combinan los diagramas de dispersión velocidad de fase – frecuencias calculadas en método pasivo y método activo:

Figura 51. Diagrama de dispersión método activo

Figura 52. Diagrama de dispersión método activo

Figura 53. Diagrama de dispersión método activo + pasivo
