CARRERA DE INGENIERÍA CIVIL

**TRABAJO DE TITULACIÓN PREVIO A LA OBTENCIÓN DEL
TÍTULO DE
INGENIERO CIVIL**

**TEMA: “EVALUACIÓN ESTRUCTURAL DE LA EDIFICACIÓN
PATRIMONIAL REHABILITADA CASA IMBABURA EN EL
CENTRO HISTÓRICO DE QUITO”**

2018

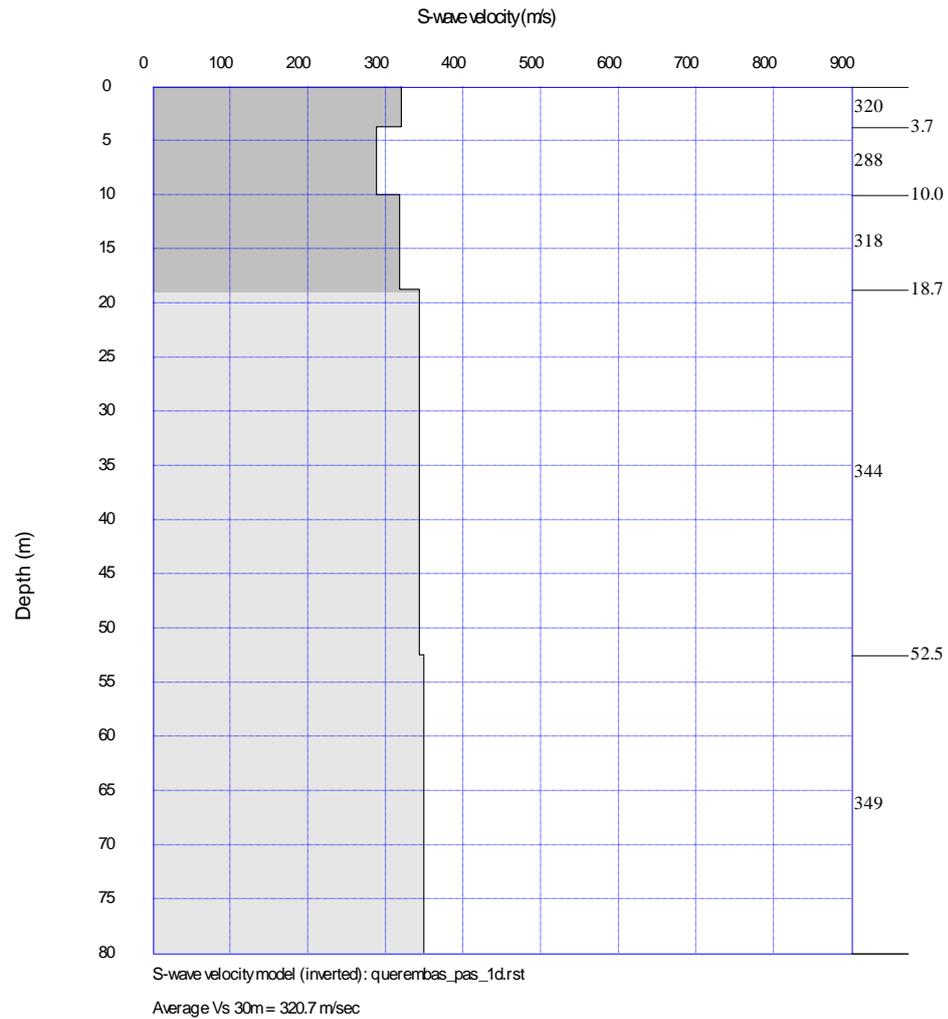
Figura 54. Perfil de cizalla en el centro de la línea sísmica método combinado

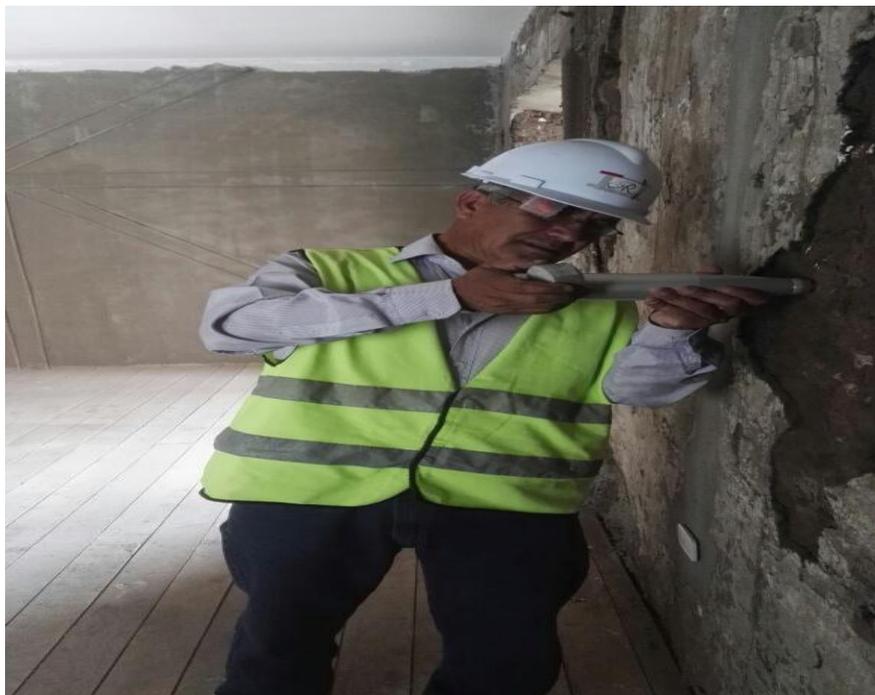
con el martillo de rebote utilizado, para el estudio se evaluaron once (11) muestras representativas en sitio,

Figura 58. Medición con martillo de rebote en bloque central

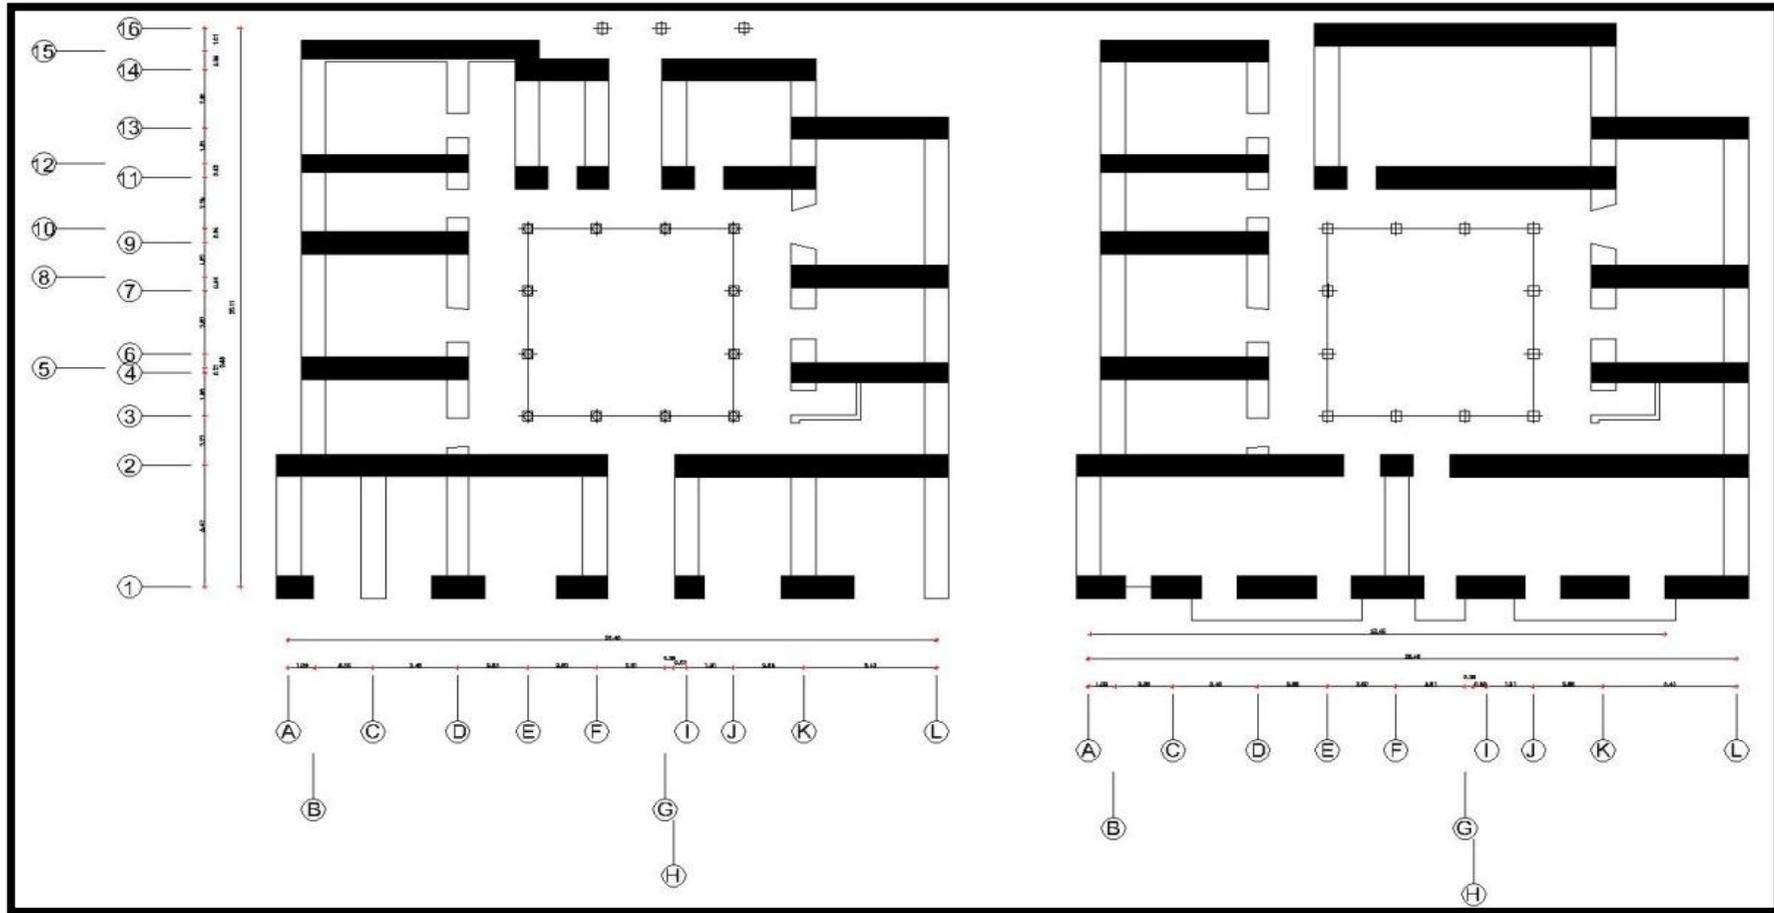
Figura 61. Muros en sistema de ejes horizontales, Planta Baja y Nivel 1

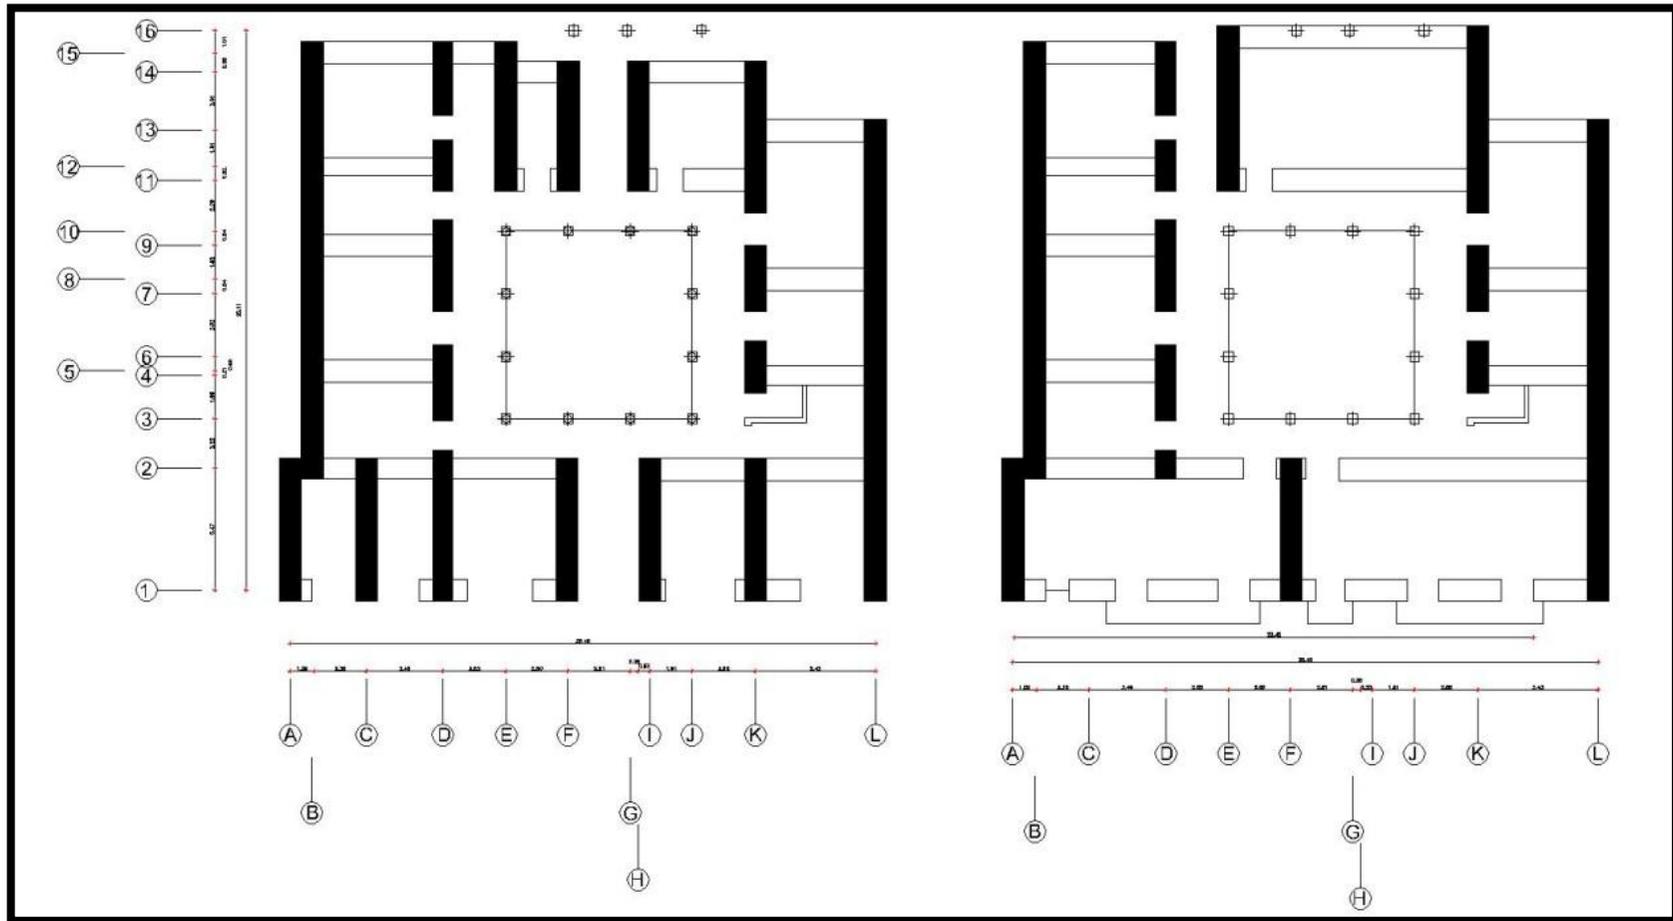
Figura 62. Muros en sistema de ejes verticales, Planta Baja y Nivel 1

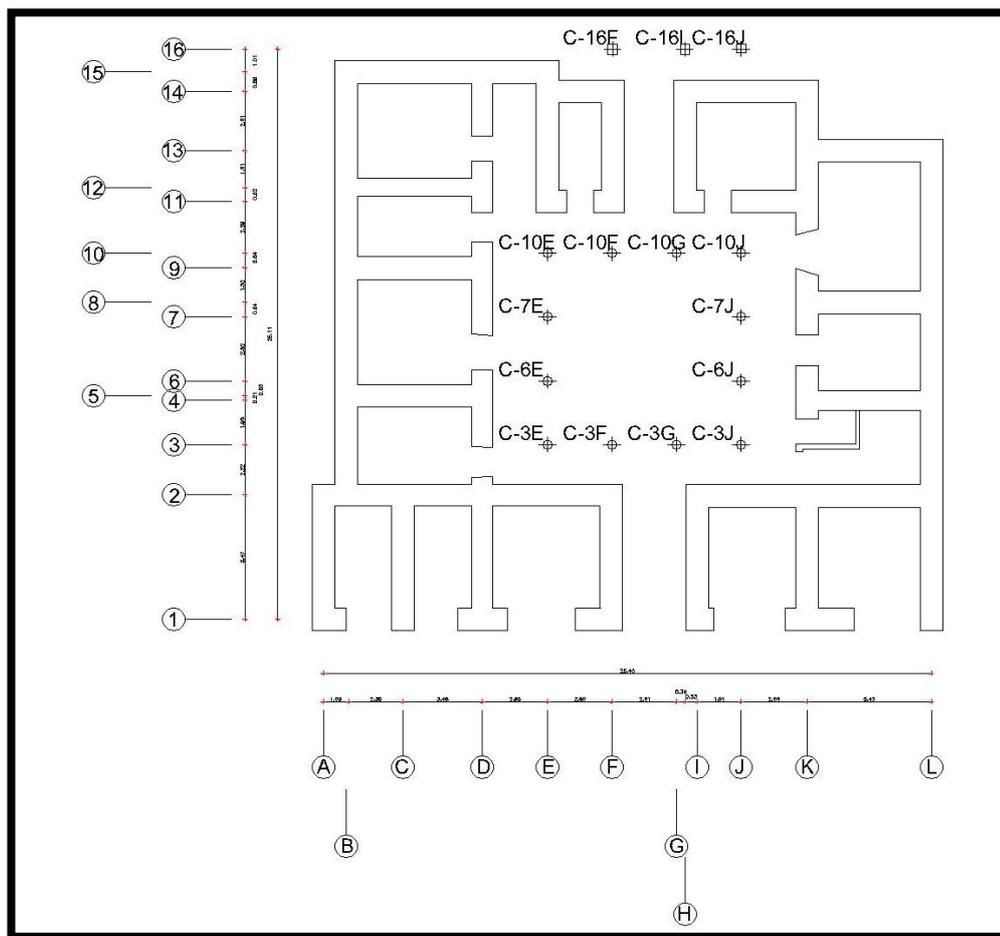
Figura 63. Plano de columnas

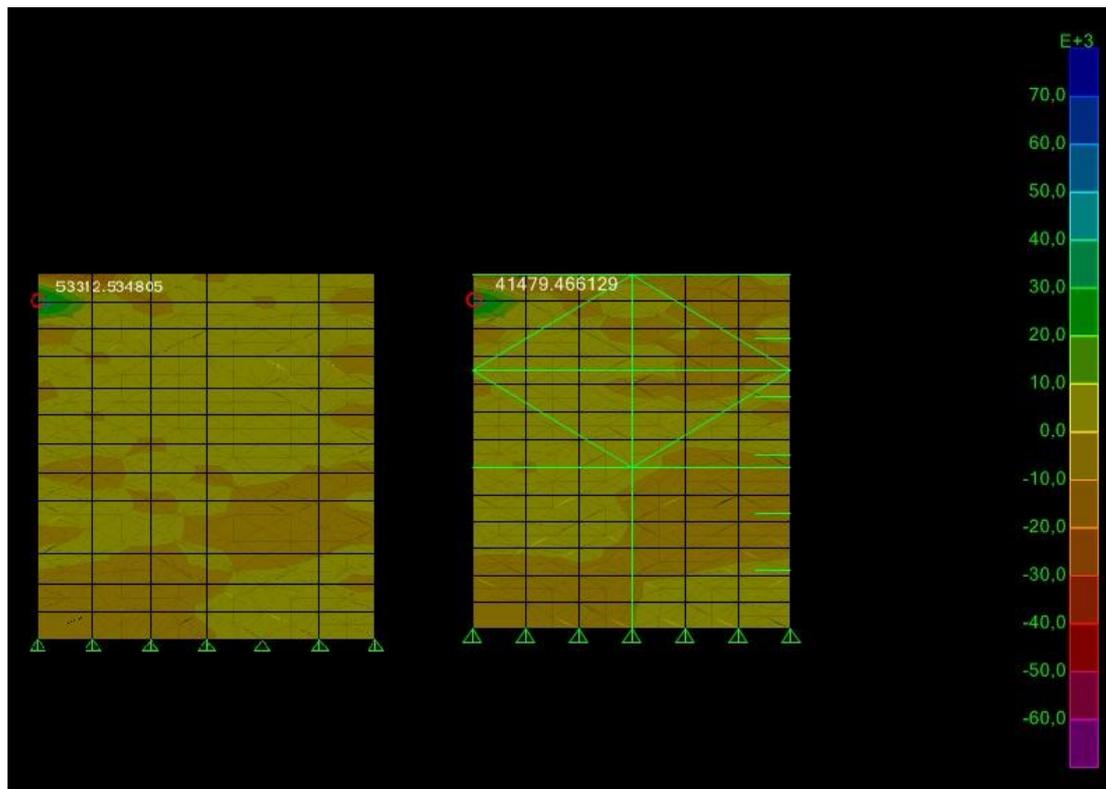
Se debe verificar el comportamiento de estos refuerzo en la edificación, para ello se compara los esfuerzos que se presentan en la edificación en el muro sin reforzar contra el muro ya reforzado, al realizar esta comparación se identifica si el modelado del refuerzo es correcto y está conectado al muro.

Figura 66. Verificación del comportamiento de los refuerzo en muro

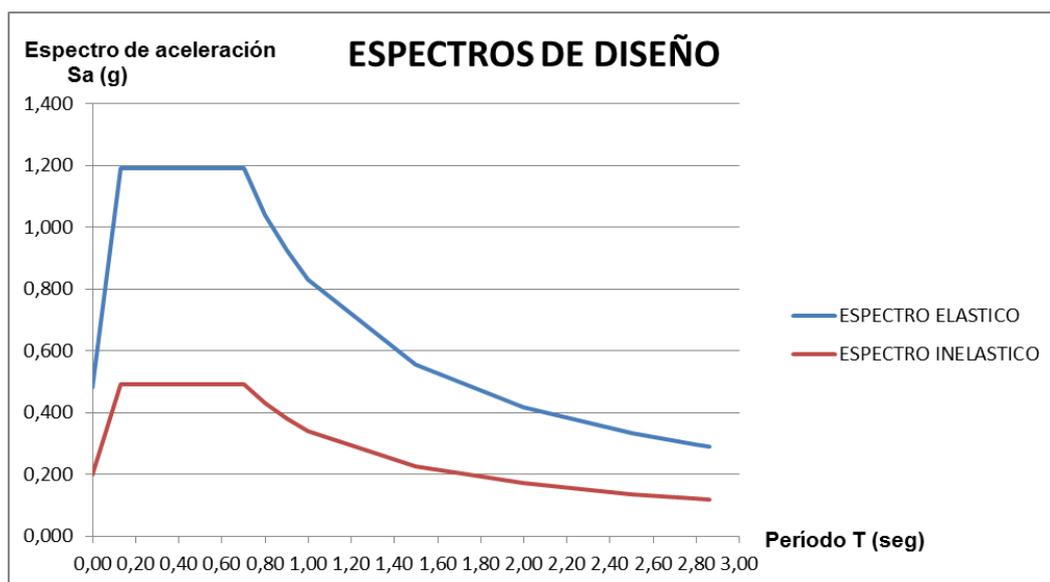
T (seg)	Espectro elástico Sa (g)	Espectro inelástico Sa (g)
0,00	0,480	0,200
0,13	1,190	0,490
0,70	1,190	0,490
0,80	1,039	0,430
0,90	0,923	0,380
1,00	0,831	0,340
1,50	0,554	0,227
2,00	0,416	0,170
2,50	0,332	0,136
2,80	0,297	0,121
2,86	0,291	0,119

Figura 71. Gráficas del espectro de diseño

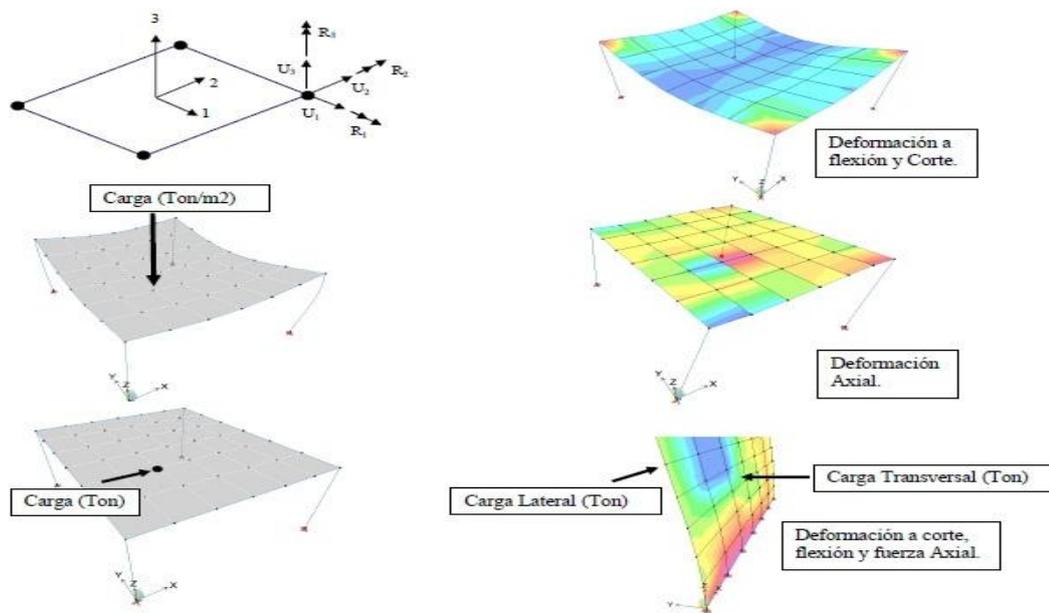
mismo plano del elemento, este tipo de elemento es comúnmente utilizada para modelar analizar y diseñar losa, muros o placas sometidas a flexión, corte y fuerza axial (Computer and Structure Inc., 2013).

Figura 89. Características de elementos de área tipo shell

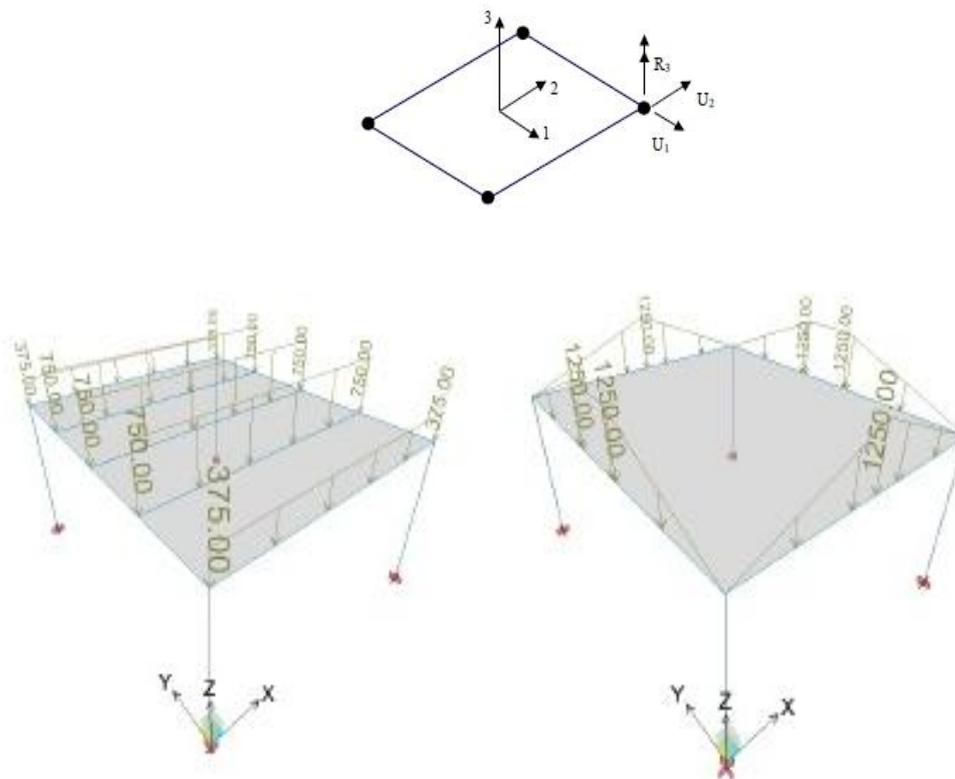
Para el elemento de área destinado a la losa de concreto tipo placa colaborante, se definirá como un elemento de área tipo membrana, estos elementos definidos como membranas establecen que en cada nodo se obtienen tres grados de libertad, dos traslaciones (U1, U2) y una rotación (R3), para esta condición se considera el desplazamiento U3 y las rotaciones en R1 y R2, como liberadas, las membranas se utilizan para modelar losas simplemente apoyadas sobre vigas y/o correas que estén sometidas a cargas perpendiculares a su plano (Computer and Structure Inc., 2013).

Figura 91. Características de elementos de área tipo membrana

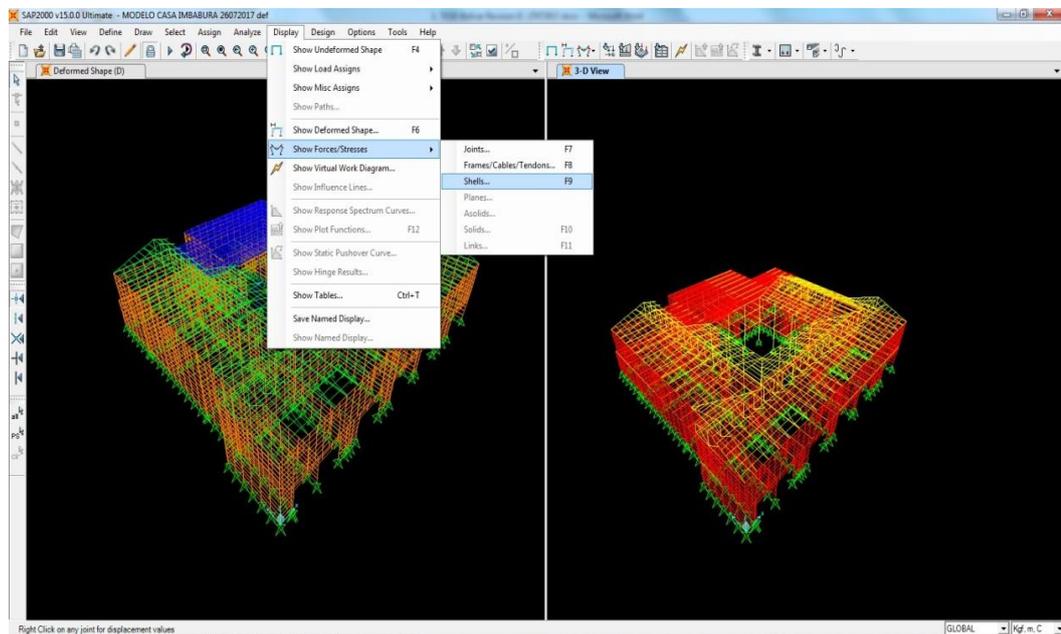
- **Mostrar:** Ya realizado el análisis podemos iniciar con la visualización de los esfuerzos presentes en cada uno de los muros, para realizar posteriormente la verificación de estos por el método de los esfuerzos admisibles, esta visualización se realizara solicitando al software que muestre las fuerzas y esfuerzo generados sobre los elementos tipo shell.

Figura 113. Visualización de esfuerzos en elementos tipo shell

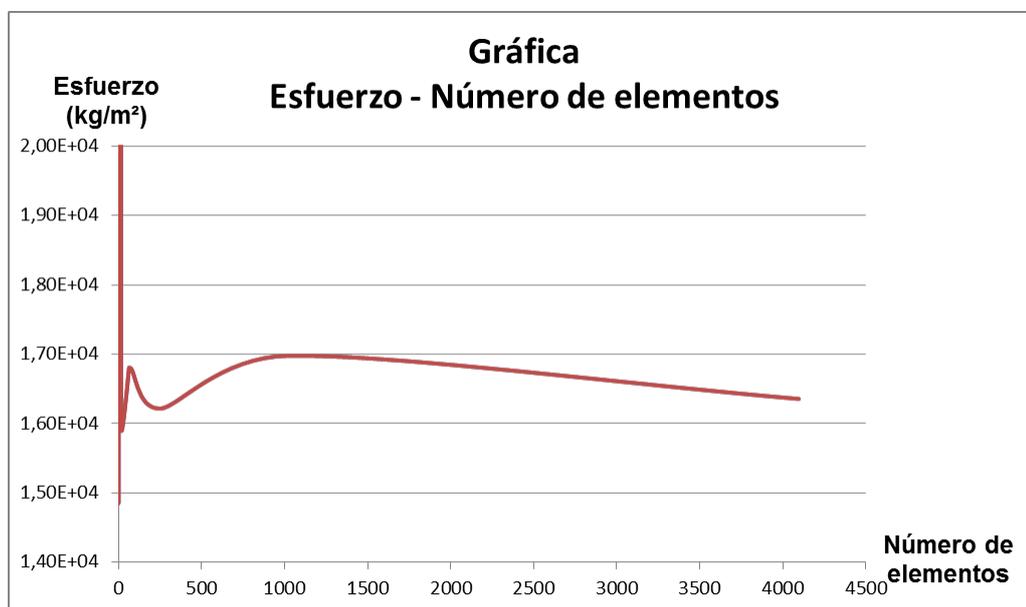
Figura 115. Grafica Esfuerzo – Número de elementos

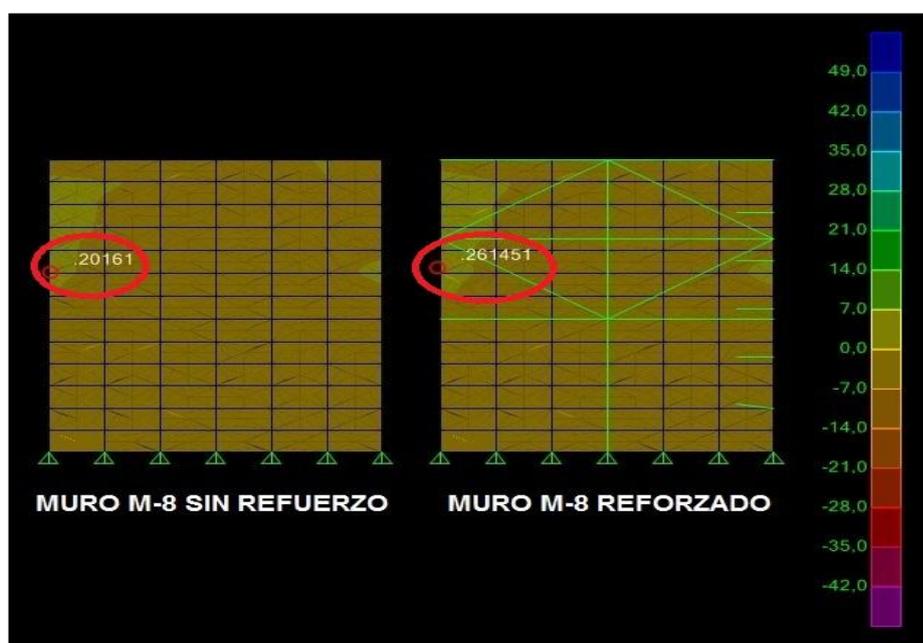
Figura 119. Comparación de esfuerzos a compresión S11 en muro M-8

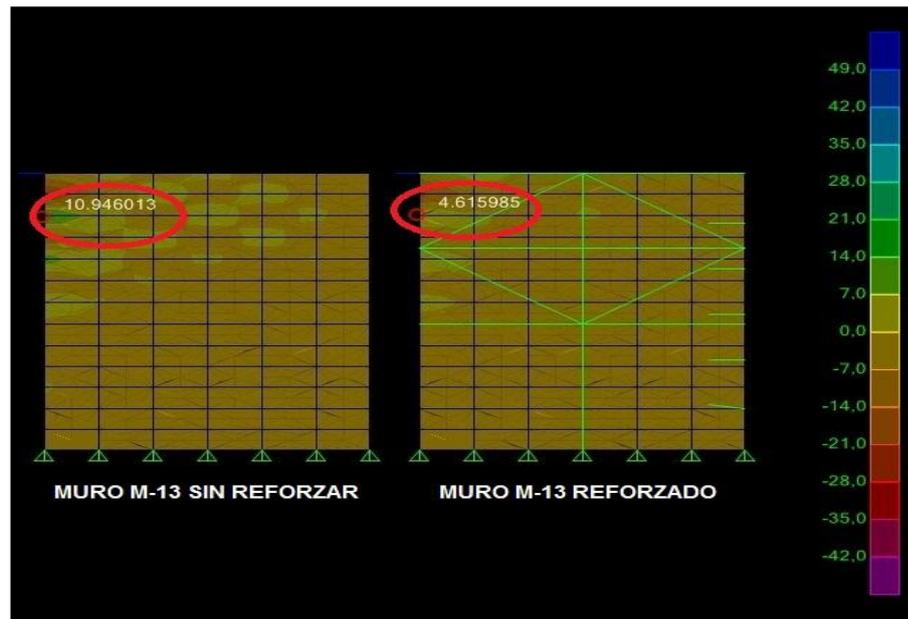
Figura 120. Comparación de esfuerzos a compresión S11 en muro M-13

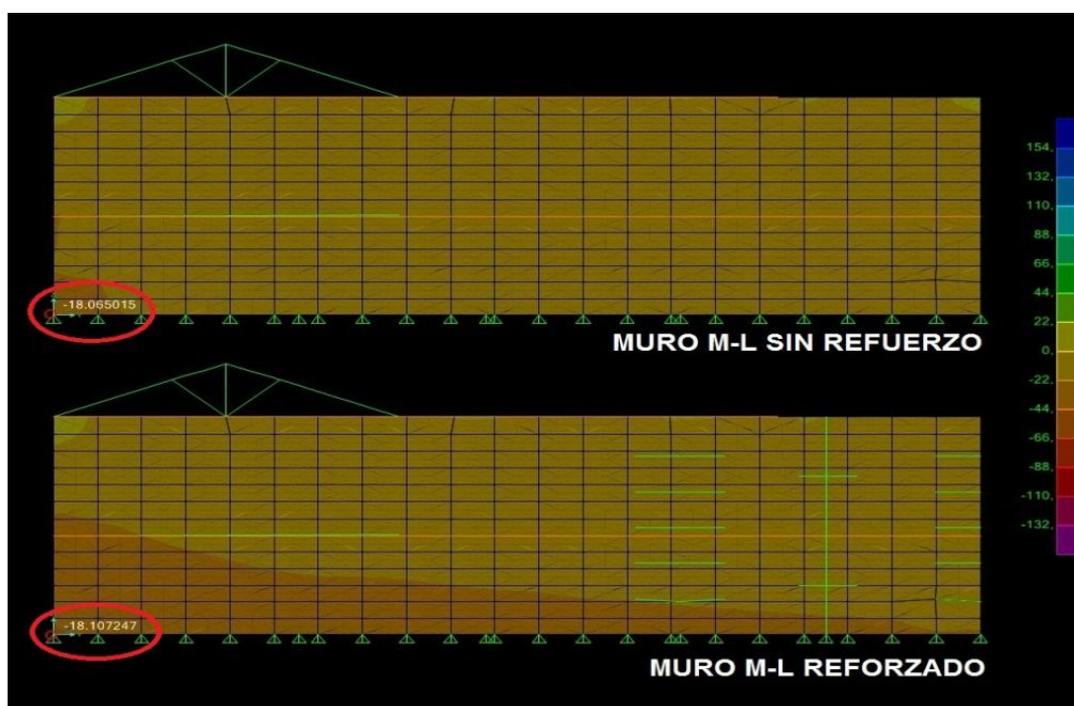
Figura 121. Comparación de esfuerzos a tracción S22 en muro M-L

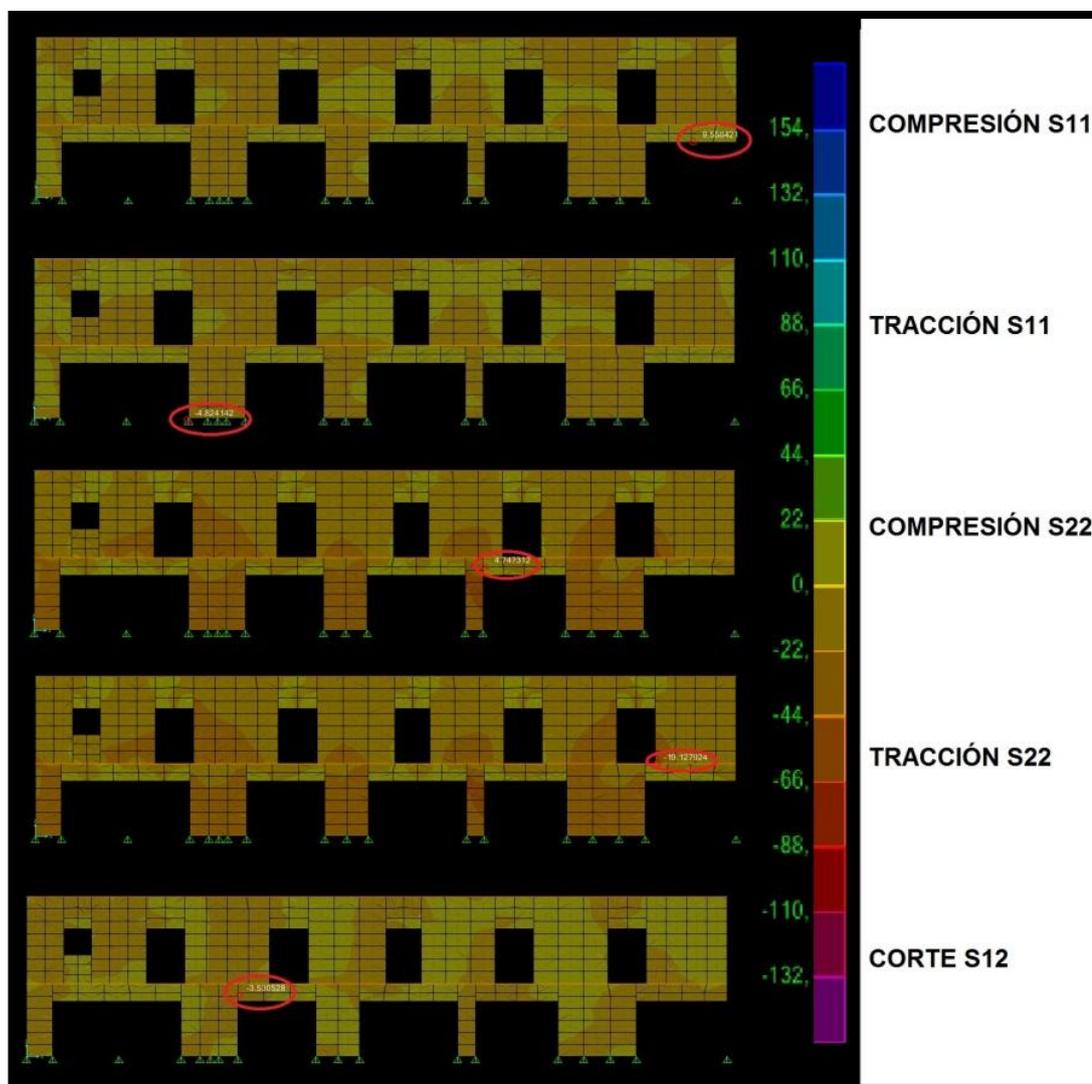
Figura 122. Esfuerzos máximos muro M-1

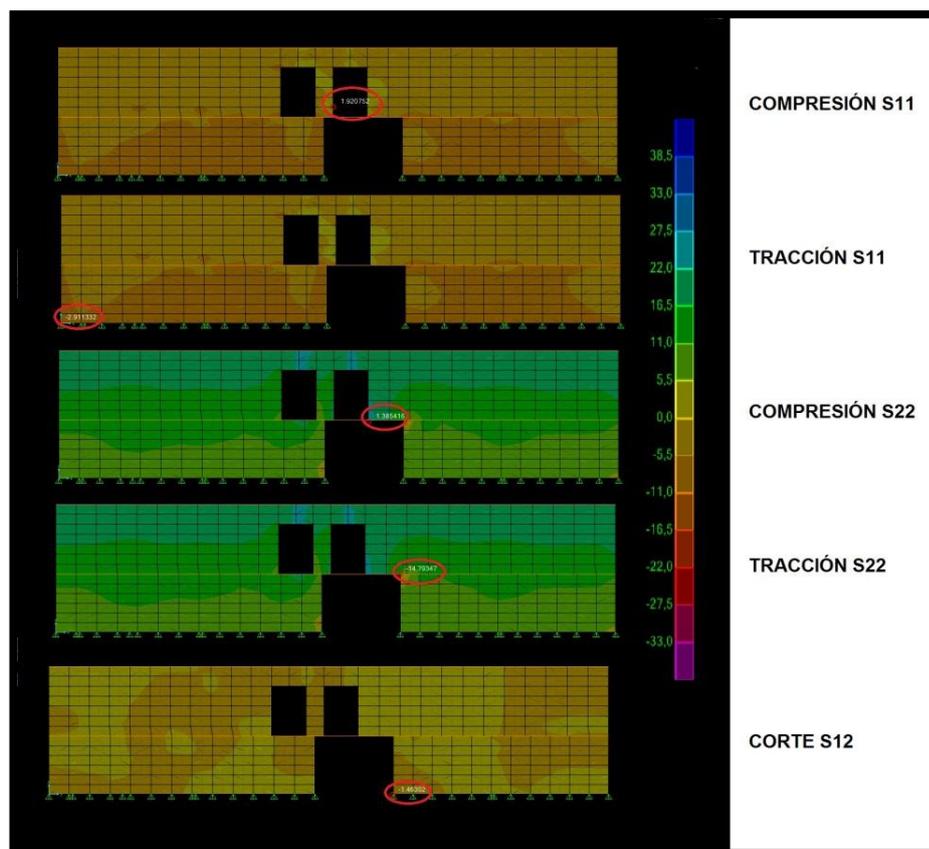
Figura 123. Esfuerzos máximos muro M-2

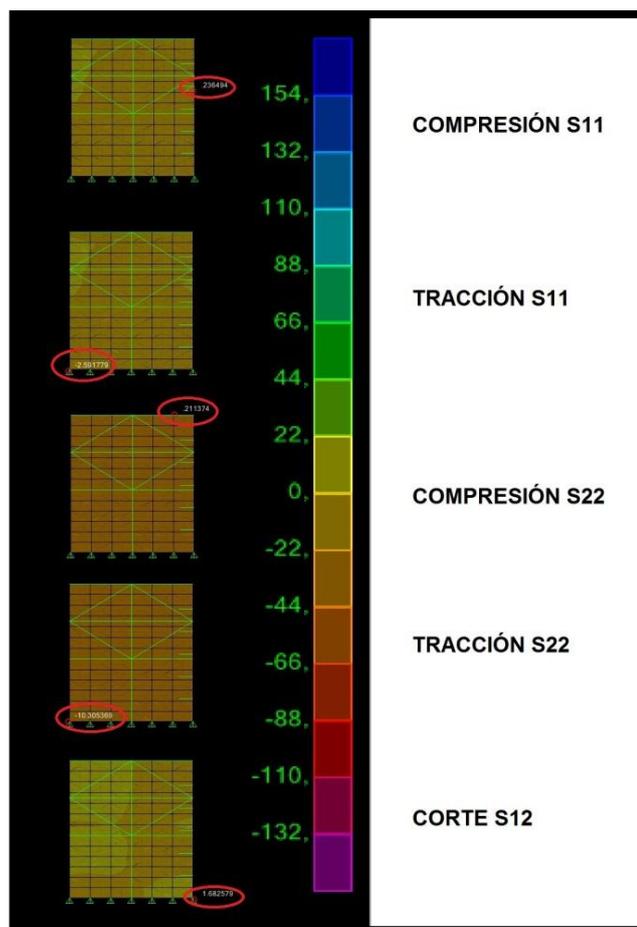
Figura 124. Esfuerzos máximos muro M-8

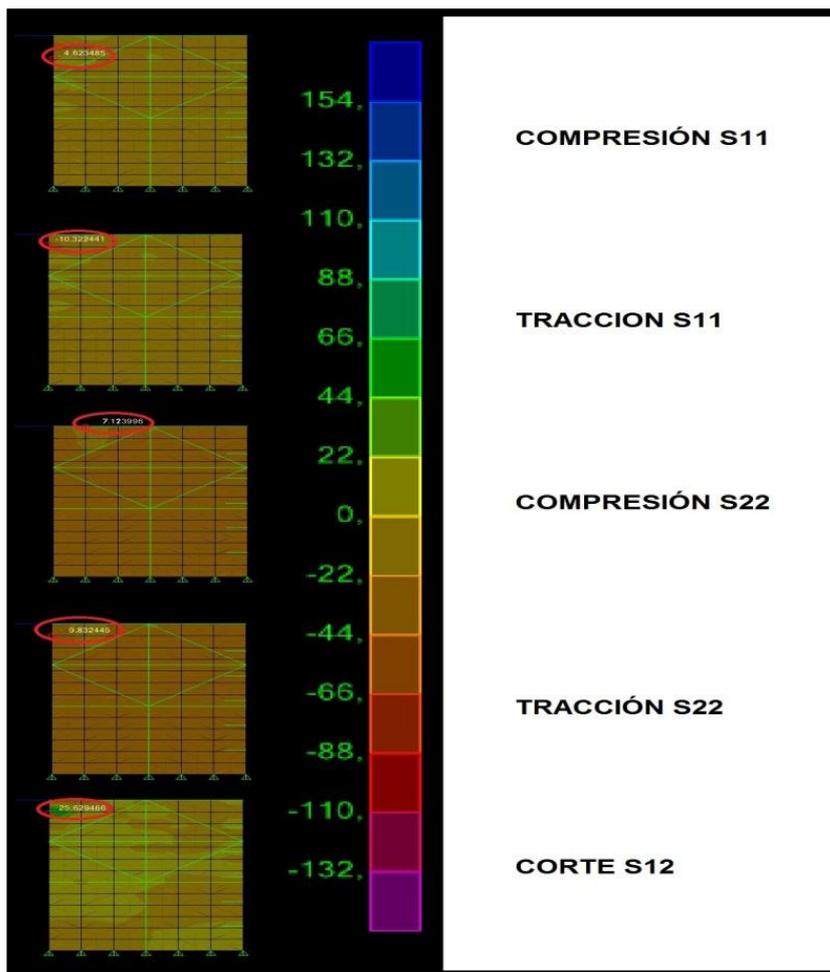
Figura 125. Esfuerzos máximos muro M-13

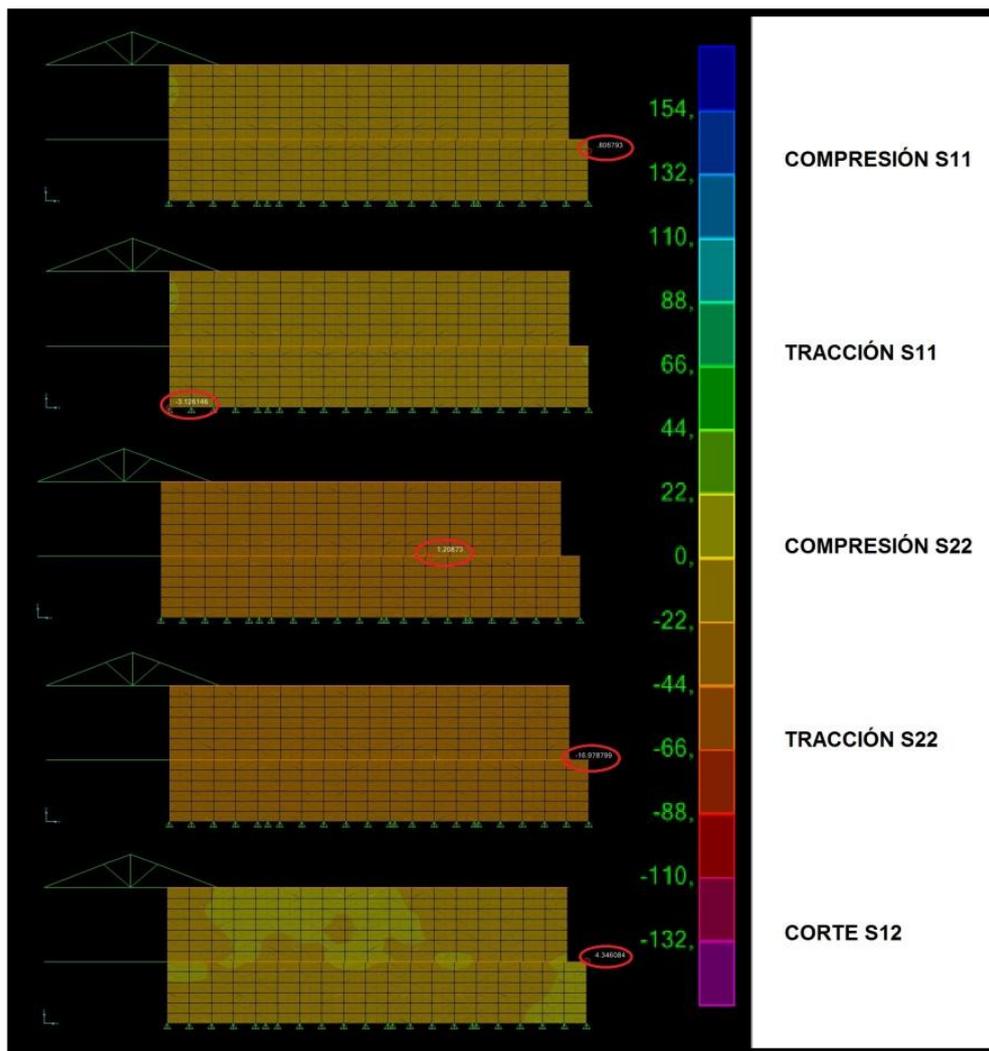
Figura 126. Esfuerzos máximos muro M-B

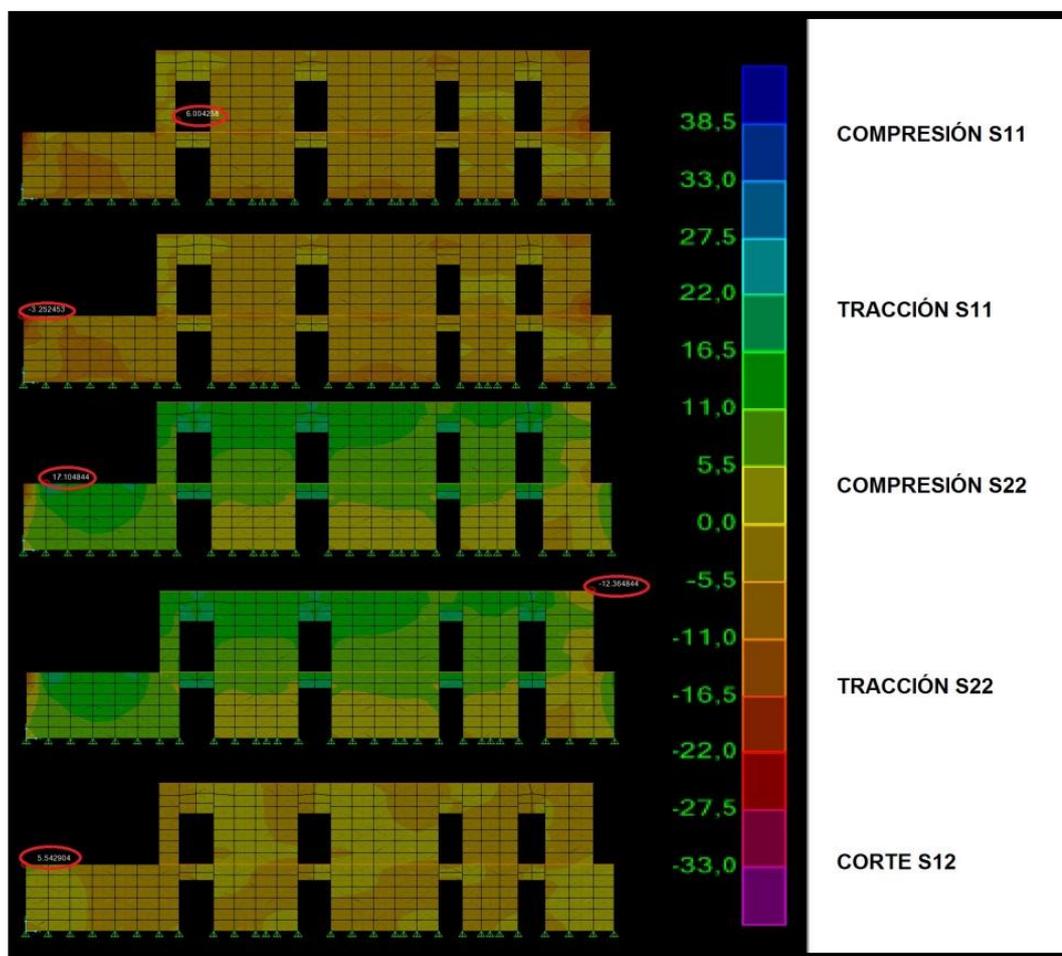
Figura 127. Esfuerzos máximos muro M-D

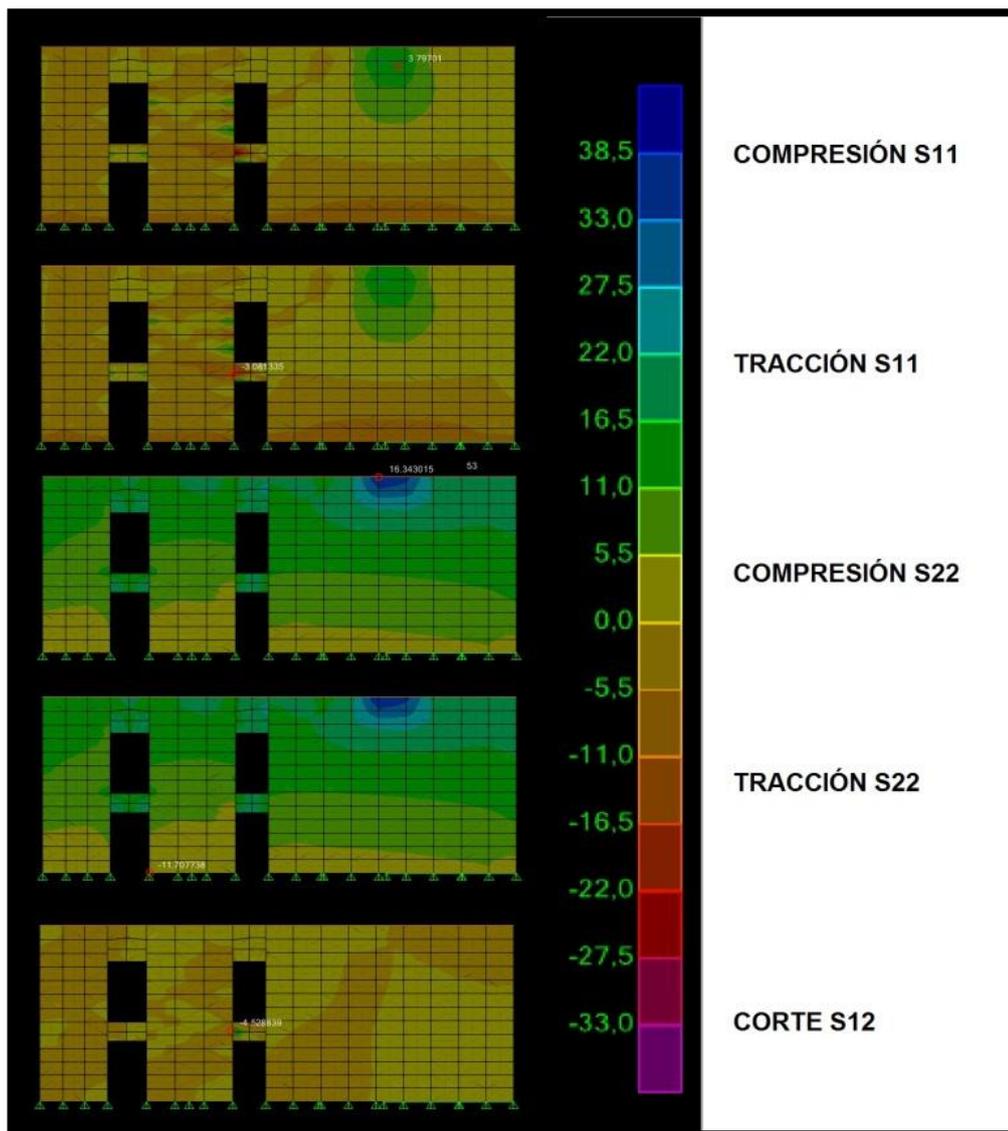
Figura 128. Esfuerzos máximos muro M-K2

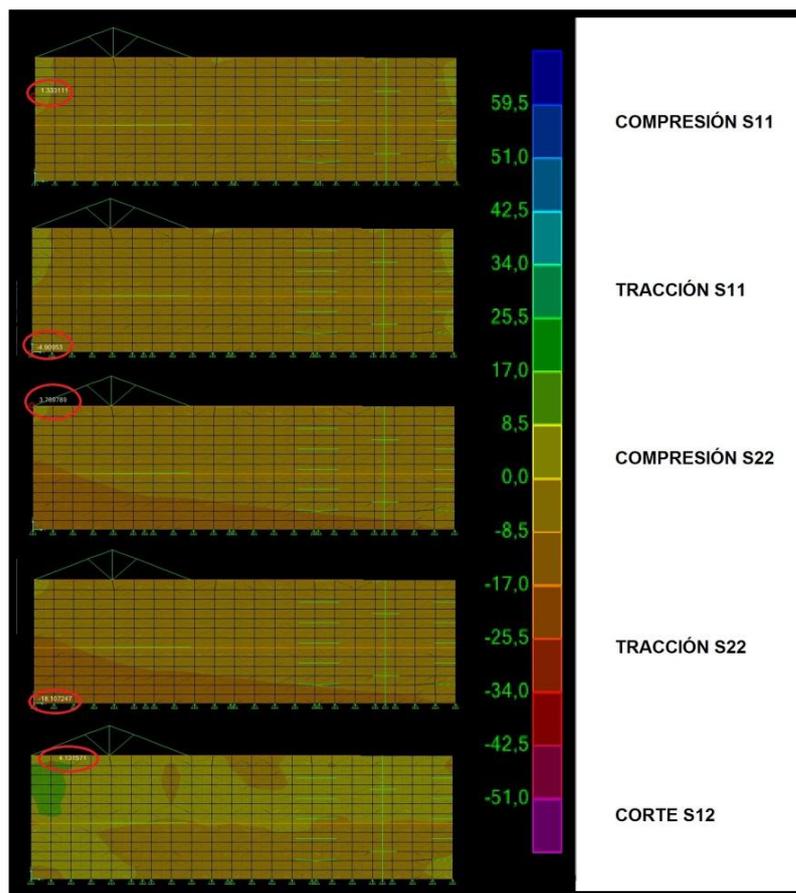
Figura 129. Esfuerzos máximos muro M-L

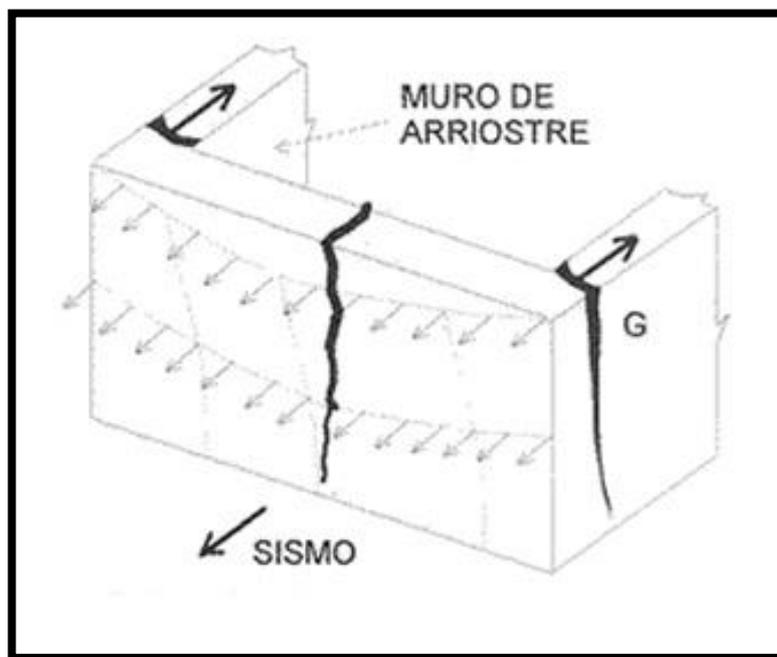
Figura 130. Grietas por desgarramiento.

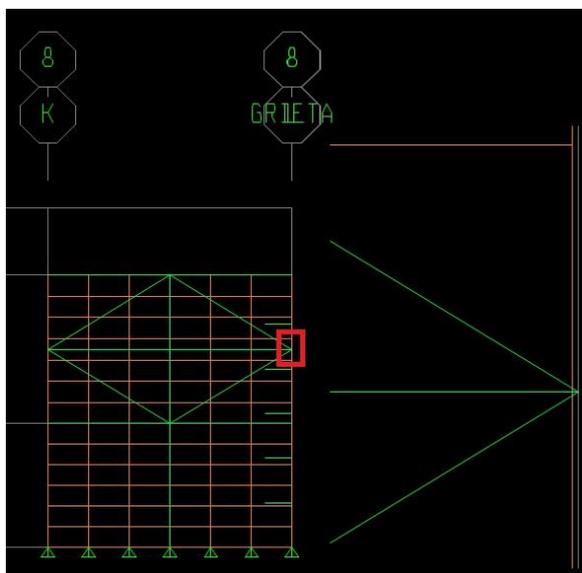
Figura 131. Caso de estudio agrietamiento de muros M-8 y M-13

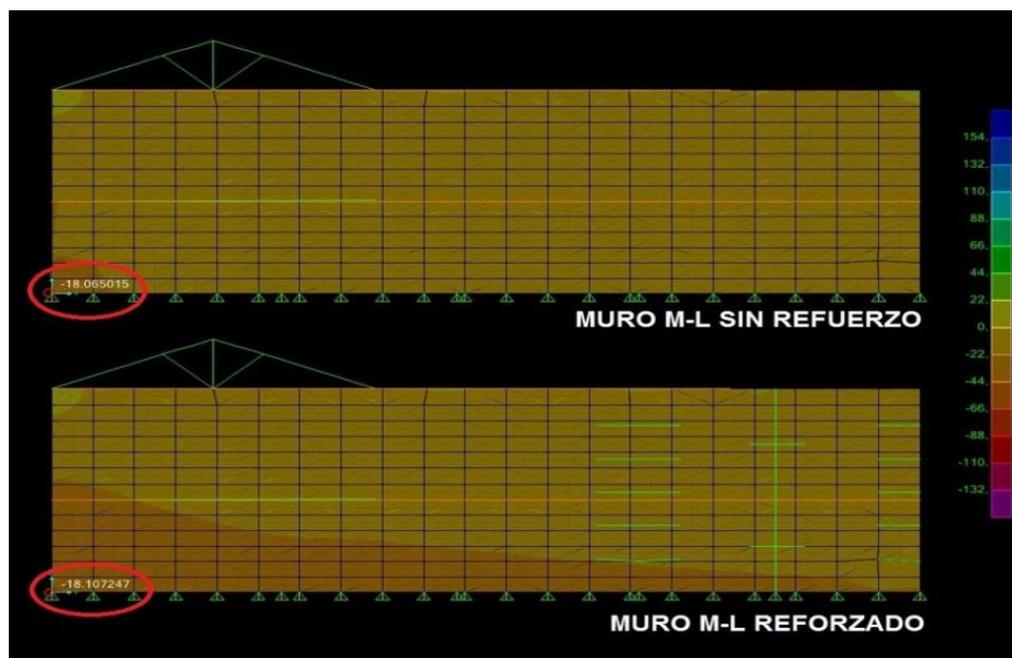
Figura 141. Comparación de esfuerzos a tracción S22 en muro M-L

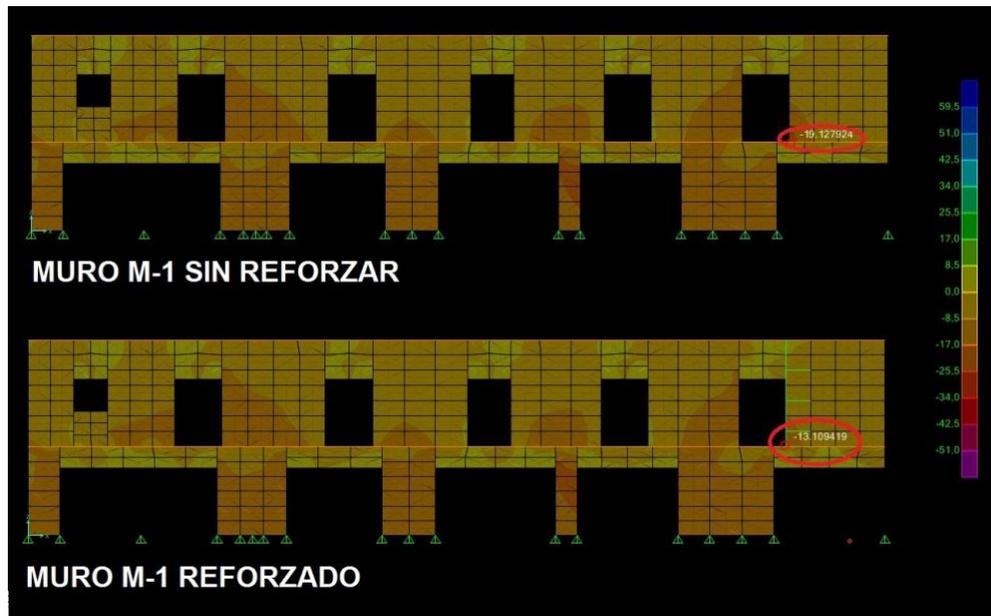
Figura 142. Muro M-1 refuerzo nuevo

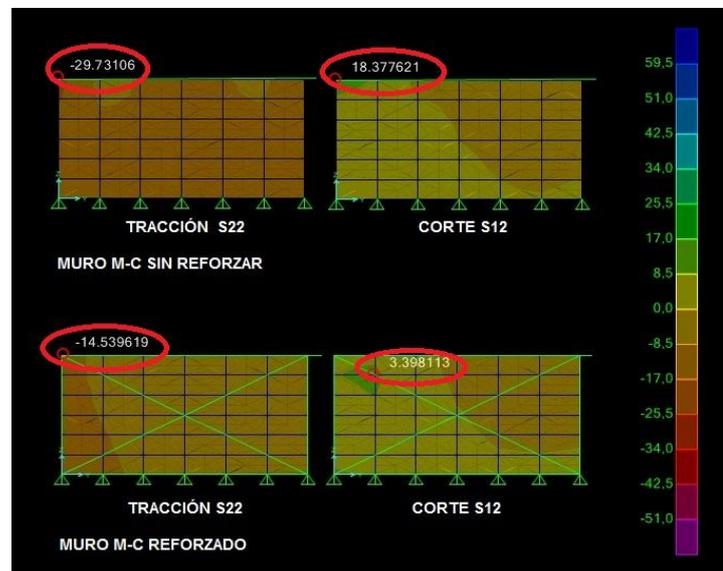
**Figura 145.** Muro M-C reforzado

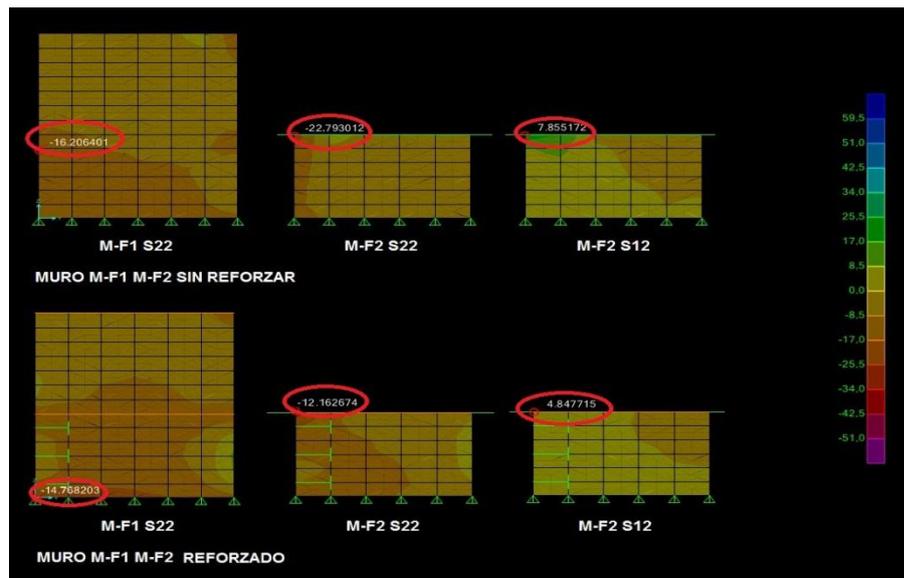
**Figura 146.** Muros M-F1 Y M-F2 reforzados
