CARRERA DE INGENIERÍA CIVIL

**TRABAJO DE TITULACIÓN PREVIO A LA OBTENCIÓN DEL
TÍTULO DE
INGENIERO CIVIL**

**TEMA: “EVALUACIÓN ESTRUCTURAL DE LA EDIFICACIÓN
PATRIMONIAL REHABILITADA CASA IMBABURA EN EL
CENTRO HISTÓRICO DE QUITO”**

2018

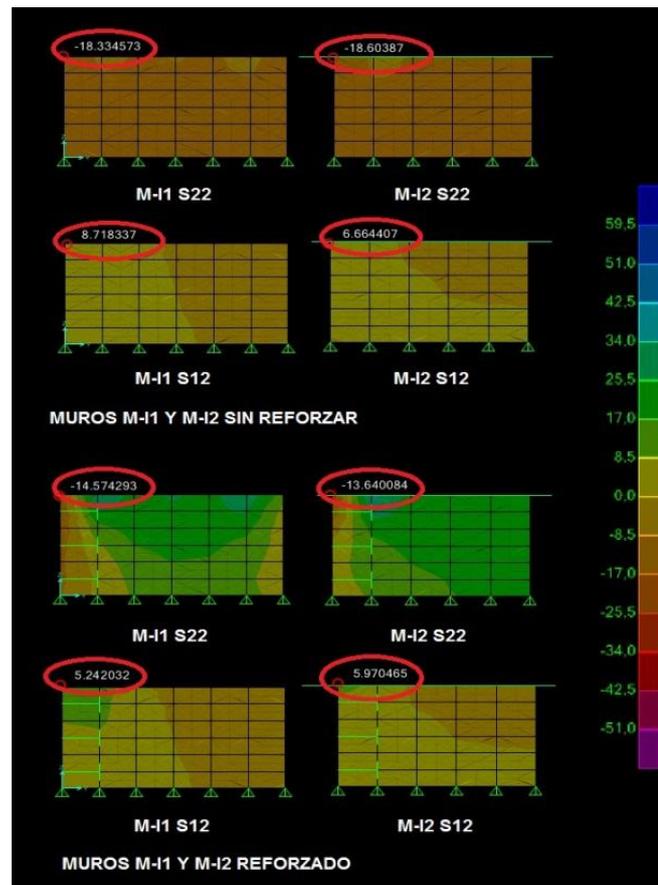
Figura 147. Muros M-11 Y M-12 reforzados

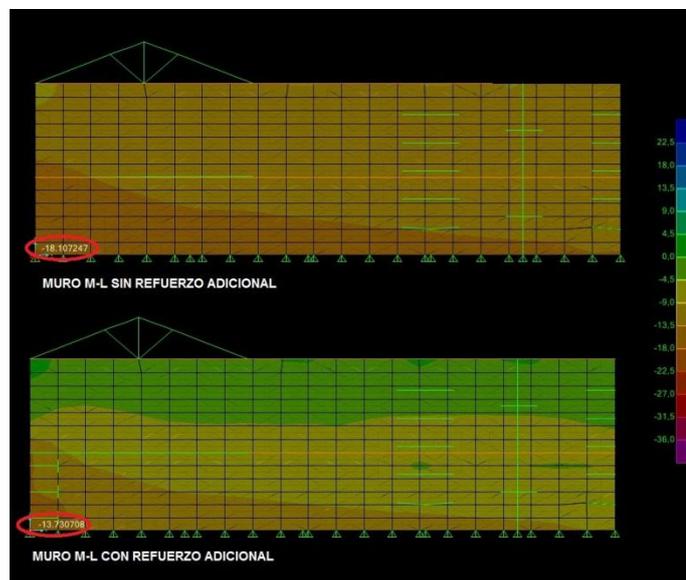
Figura 148. Muros M-L reforzado
