**Guía para la evaluación del grado de vulnerabilidad sísmica de unidades educativas localizadas
en la parroquia de Sangolquí, basada en la guía FEMA P-1000. Estudio de caso.**

Departamento de Ciencias de la Tierra y de la Construcción

Trabajo de titulación, previo al título de Ingeniero Civil

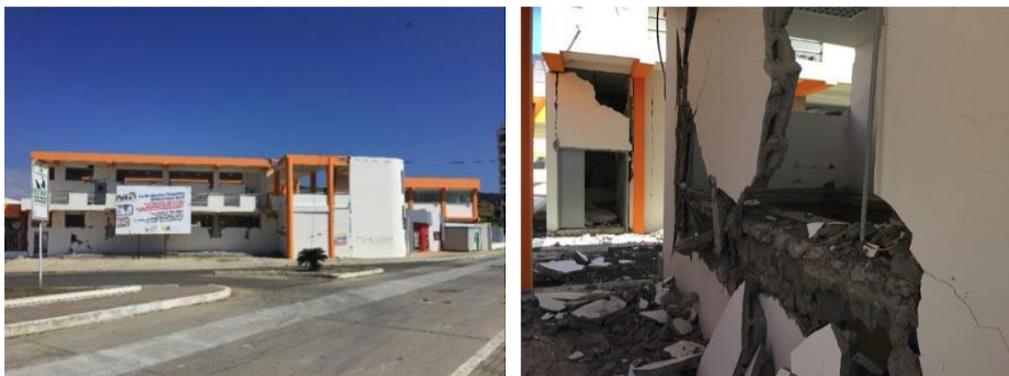
Edificio escolar colapsado durante terremoto de abril 2016

Nota: La figura muestra el efecto del sismo de 16 de abril de 2016 sobre una escuela situada en la costa ecuatoriana. Recuperado de Lanning et al. (2016).

De acuerdo al informe de situación No. 63, emitido por la Secretaría Nacional de Gestión de Riesgos (2016), existieron edificaciones escolares colapsadas o con alto grado de deterioro, en las que se evidenció tres características en común. Por un lado, deficiencias en diseños y falta de control profesional durante la ejecución de las obras y, por otra parte, una deficiente implementación de reforzamiento de estructuras existentes a fin de prevenir posibles daños estructurales ante la incidencia de sismos severos.

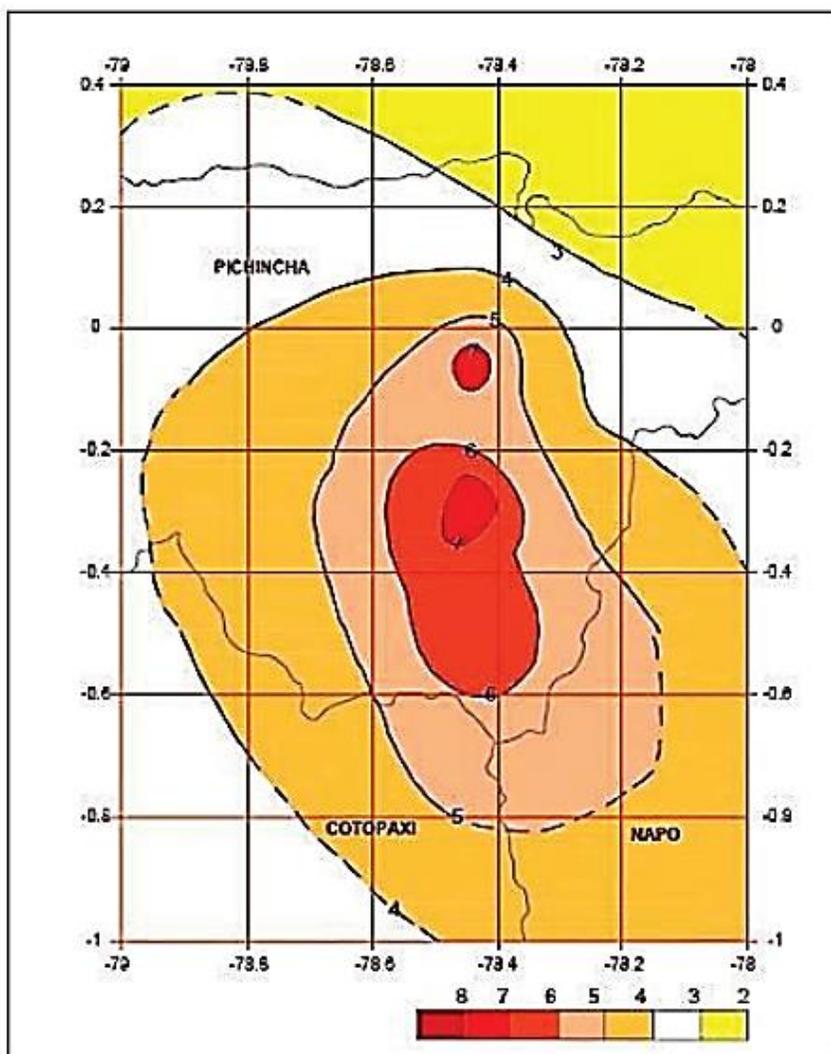
Mapa de isosistas del sismo de 1938

Nota: La figura indica el mapa de isosistas del valle de los Chillos con los registros del sismo de 1938.

El sismo de 1938 provocó grietas en el terreno, deslizamientos en cerros y taludes, levantamiento vertical de terreno seguido por asentamientos, y adicionalmente, casas de ladrillo y adobe sufrieron daños irreparables (Egred, 2004). Un alto número de unidades educativas se vieron afectadas, incluso otras colapsaron ante el evento telúrico, ya sea por un deficiente estudio técnico o por el año de construcción de los edificios, ya que antes se carecía de información para determinar zonas vulnerables ante estos fenómenos naturales.

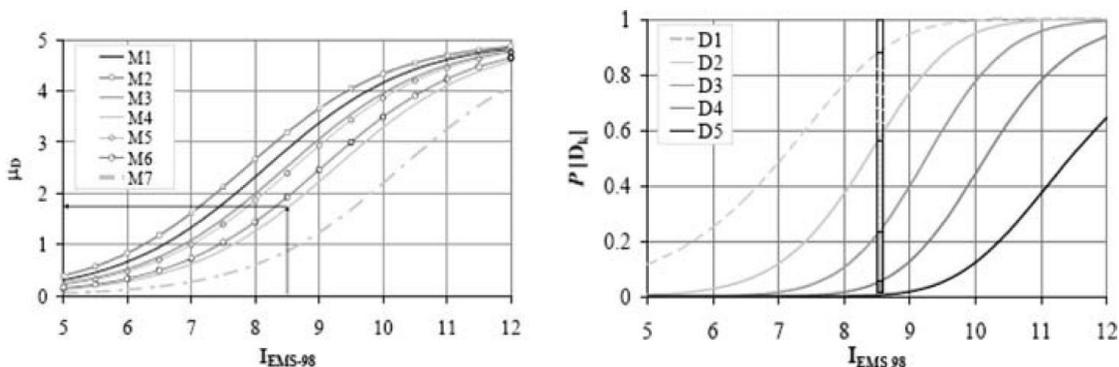
Ejemplo del método macrosísmico del EMS 98

Nota: En la figura se muestra dos gráficas, la primera (izquierda) indica curvas de vulnerabilidad para diferentes tipologías de construcción (basados en la clasificación propuesta por la EMS-98) donde el daño esperado es $\mu_D = 1.7$ para la tipología M4 cuando se da una intensidad $I = 8.5$. Por otro lado, la segunda gráfica (derecha) indica curvas de fragilidad para la tipología del edificio M4 en función de I ; distribución de daños para $I = 8.5$. Recuperado de Lagomarsino y Giovinazzi (2006).

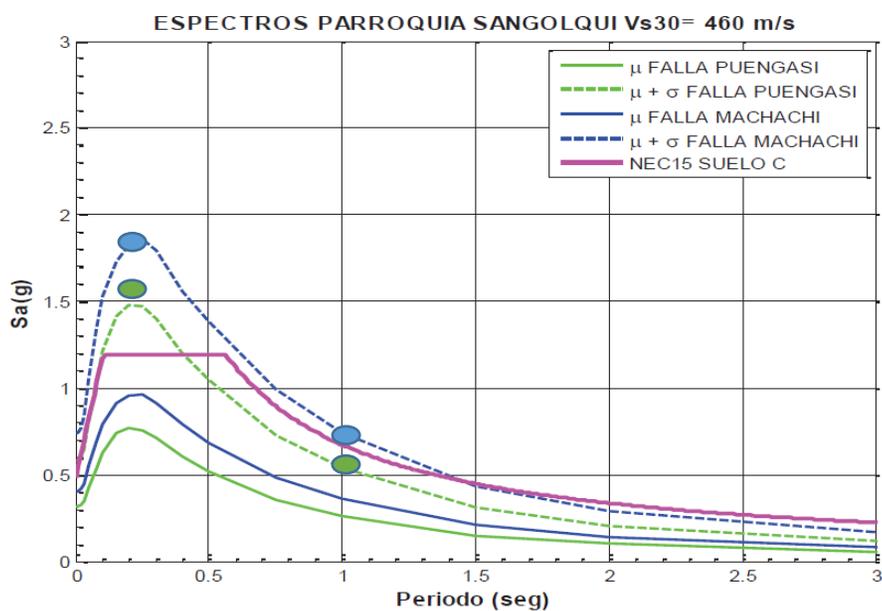
Espectros para la parroquia de Sangolquí asociado a fallas locales

Nota: Esta figura indica los espectros para la parroquia de Sangolquí asociado a la falla de Puengasí y Machachi para un Nivel de confianza de 50% (línea continua) y 84% (línea entre cortada). Suelo tipo C. Recuperada de Chicaiza Bósquez (2016).

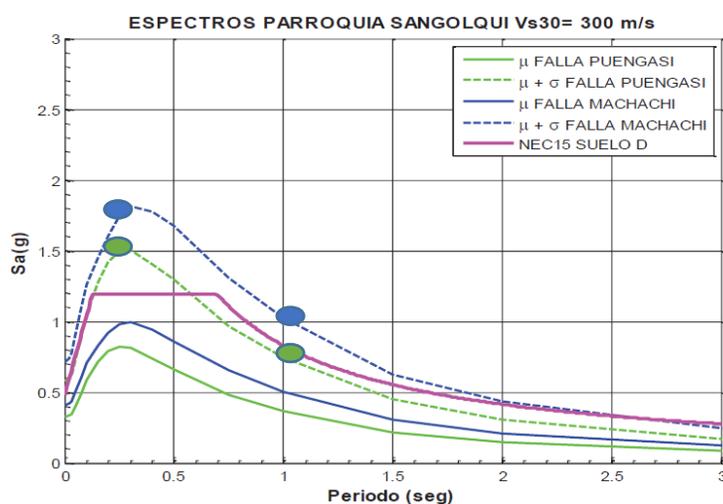
Espectro para la parroquia de Sangolquí asociado a la fallas locales

Nota: Esta figura indica los espectros para la parroquia de Sangolquí asociado a la falla de Puengasí y Machachi para un Nivel de confianza de 50% (línea continua) y 84% (línea entre cortada). Suelo tipo D.

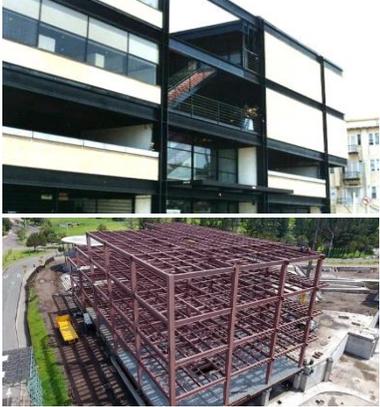
<p data-bbox="695 905 1409 1507">Las estructuras de acero resistentes a momento típicas tienen luces en las direcciones transversal y longitudinal, alrededor de 6 – 9 m. Elementos vigas y columnas conformadas por perfiles estructurales laminados en caliente o secciones armadas de placas laminadas en caliente. Los diafragmas del piso son generalmente de hormigón, a veces sobre cubiertas de acero. Este tipo estructural se utiliza para edificios comerciales, institucionales y públicos. Las soldaduras en los edificios con armazón de acero son vulnerables a daños severos. El daño toma la forma de conexiones rotas entre las vigas y las columnas. La rigidez relativamente baja del marco puede conducir a daños no estructurales sustanciales. Las fallas más comunes frente a un sismo se producen en sus conexiones.</p>

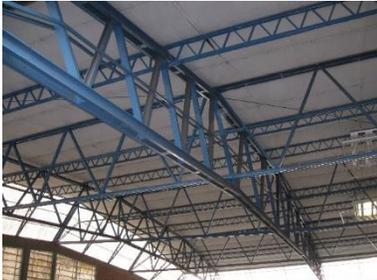
Estructuras metálicas livianas (S3)	El sistema estructural generalmente consiste en pórticos resistentes a momento en la dirección transversal y pórticos arriostrados en la dirección longitudinal, con revestimiento de chapa ondulada (aluminio). Los interiores de la mayoría de estos edificios no poseen un acabado de las paredes interiores y su estructura se puede apreciar a simple vista. La capacidad insuficiente de los tirantes de tensión puede provocar su alargamiento y el consiguiente daño a la construcción durante los terremotos. Una conexión inadecuada a una base de losa puede permitir que las columnas del edificio se deslicen sobre la losa. Se puede producir la pérdida del revestimiento.

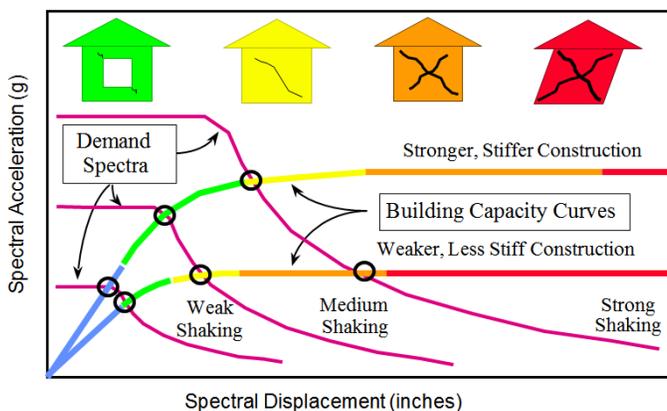
Intersección de espectro de demanda y curva de capacidad del edificio

Nota: Esta figura representa a relación del espectro de demanda (movimiento sísmico) y la curva de capacidad (respuesta de la estructura). Recuperado de FEMA P-155 (2015).

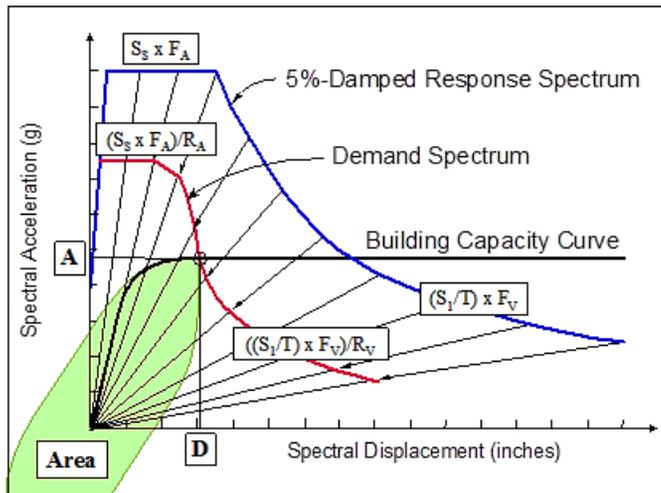
Respuesta máxima del edificio

Nota: Esta figura representa una respuesta máxima del edificio ante un movimiento sísmico. Recuperado de FEMA P-155 (2015).

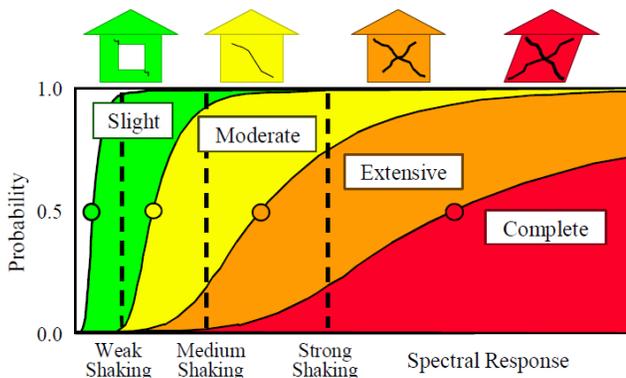
Curvas de fragilidad para movimientos de suelo variables

Nota: Esta figura representa las curvas de fragilidad desarrolladas con HAZUS. Recuperado de FEMA P-155 (2015).

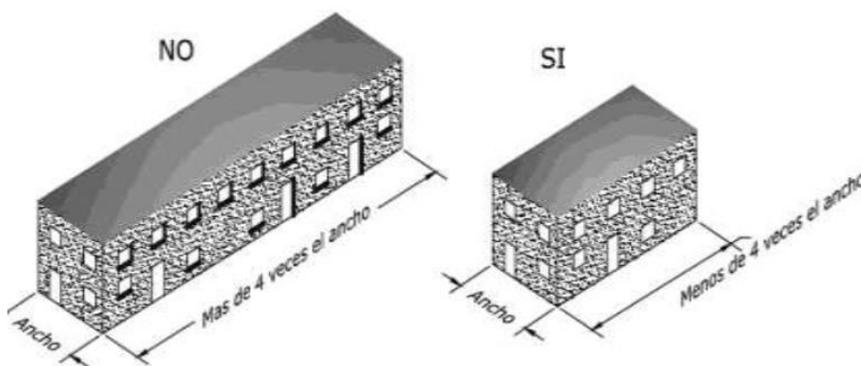
Correcta relación largo ancho

Nota: La figura indica una forma correcta de implementar la relación largo ancho. Recuperada de MIDUVI et al. (2016).

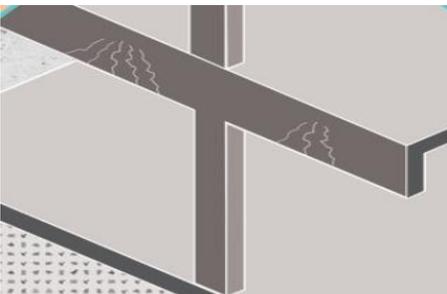
Condición de agrietamiento en vigas	Causas
<p>Grietas en viga por insuficiencia de armadura positiva</p>

<ul style="list-style-type: none"> • Insuficiencia de armadura longitudinal; • Anclaje insuficiente de armadura positiva; • Sobrecargas por encima de lo previsto en el cálculo estructural.
<p>Grietas en viga por insuficiencia de armadura negativa</p>

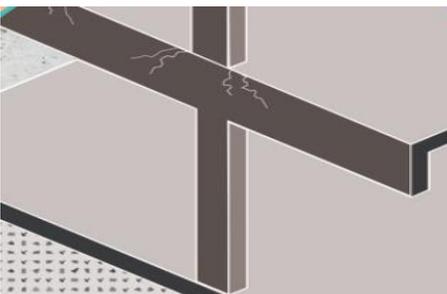
<ul style="list-style-type: none"> • Insuficiencia de armadura longitudinal (negativa) • Anclaje insuficiente de armadura negativa; • Sobrecargas por encima de lo previsto en el cálculo estructural.
<p>Grietas en viga por corte</p>

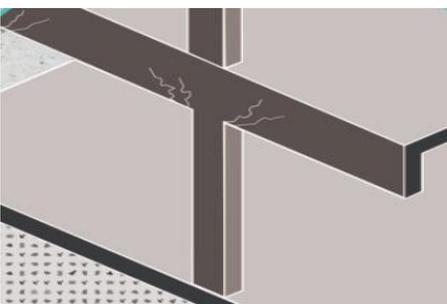
<ul style="list-style-type: none"> • Insuficiencia de armadura transversal (estribos); • Hormigón de baja resistencia; • Sobrecargas por encima de lo previsto en el cálculo estructural; • Estribos mal posicionados

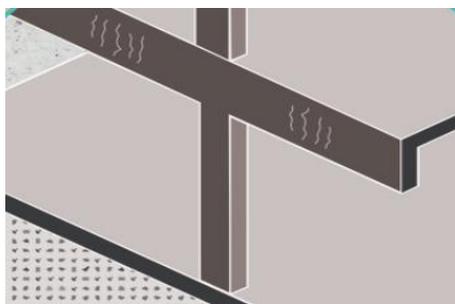
Condición de agrietamiento en vigas	Causas
Grietas en viga por retracción del hormigón	<ul style="list-style-type: none"> • Secado prematuro del hormigón (cura inadecuada provocada por evaporación del agua); • Contracción térmica debido a diferencia de temperatura; • Relación inadecuada agua-cemento; • Densificación inadecuada u hormigón mal vibrado.

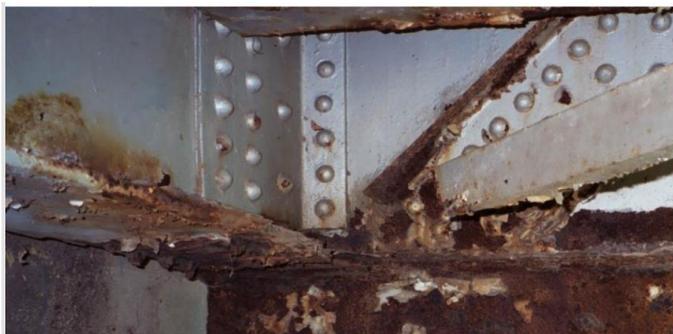
Tipo de patología en vigas metálicas (juego de uniones)

Nota: Esta figura indica un ejemplo de patologías en vigas metálicas. Recuperado de *Arquitectura+acero* (2020).

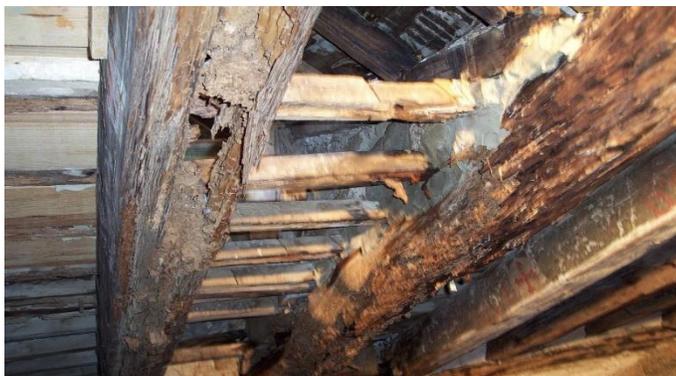
Tipo de patología en vigas de madera (pudrición)

Nota: Esta figura indica un ejemplo de patología en madera. Recuperado de GrupoKioskoOnline. (2018)

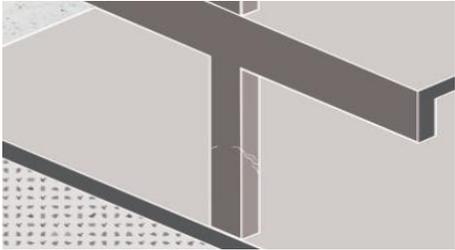
Condición de agrietamiento en columnas	Causas
<p>Grietas en columnas por represión en la fundación</p>

<ul style="list-style-type: none"> • Recalque de fundación; • Carga superior a la prevista; • Resistencia inadecuada del hormigón.

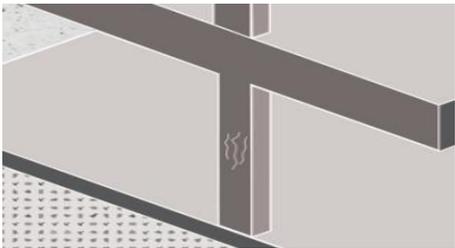
<ul data-bbox="824 443 1354 583" style="list-style-type: none"> • Insuficiencia de estribos; • Sobrecarga de la armadura longitudinal; • Pandeo de la armadura longitudinal.

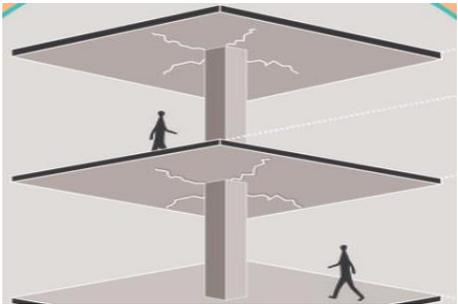
<ul style="list-style-type: none"> • Insuficiencia de armadura positiva • Sobrecarga por encima de lo previsto en el cálculo estructural • Anclaje insuficiente de la armadura.
<p>Grietas en losas por sobrecarga excesiva</p>

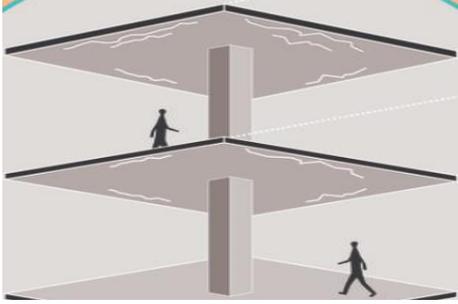
<ul style="list-style-type: none"> • Espesor insuficiente del hormigón • Sobrecarga por encima de lo previsto en el cálculo estructural.

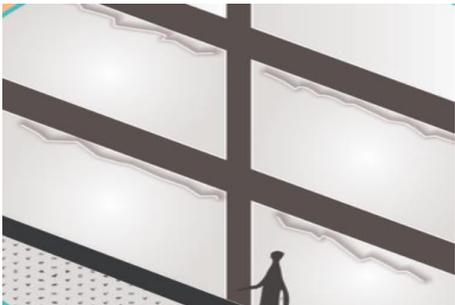
<p>Este diagrama muestra una fachada con una estructura de vigas y losas. Se observan grietas horizontales y verticales que indican un agrietamiento de la mampostería.</p>	<ul style="list-style-type: none"> • Tensión de corte
Fracturas o grietas inclinadas en fachadas

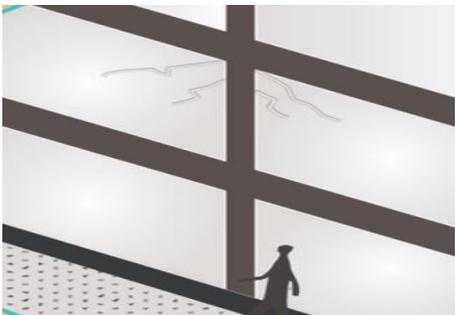
<p>Este diagrama muestra una fachada similar a la anterior, pero con grietas inclinadas que indican un agrietamiento causado por tensión de corte.</p>

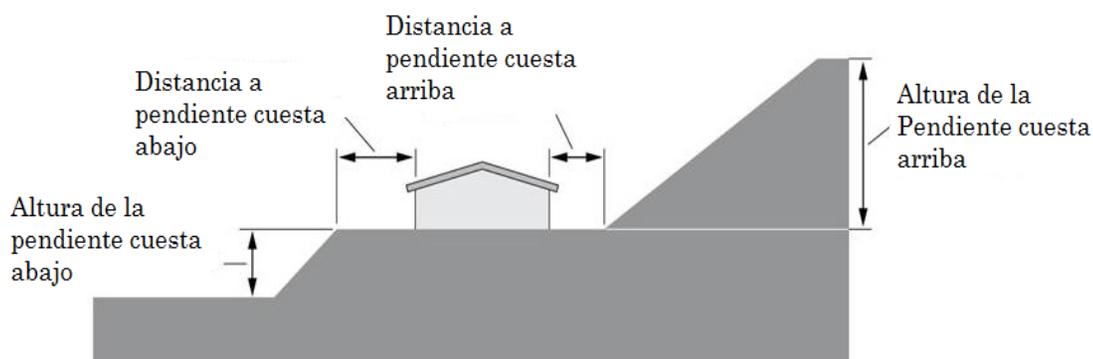
Nota: Esta figura representa las potenciales afectaciones por taludes cercanos. Recuperado de FEMA P-154 (2015).

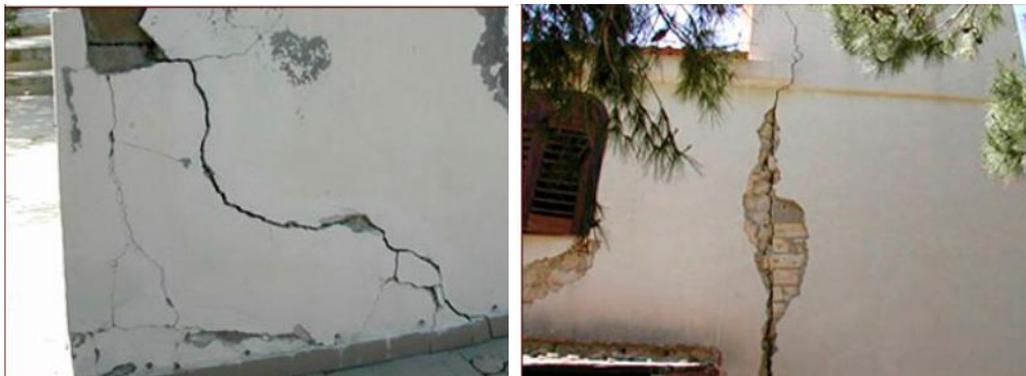
Nota: Estas figuras indican las señales visuales de que un edificio está asentándose en el terreno.

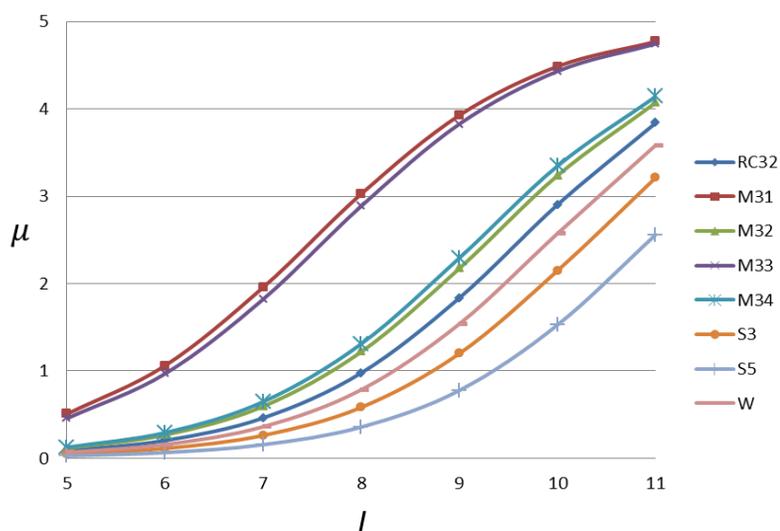
Nota: Esta figura indica las funciones de vulnerabilidad para las tipologías representativas de las edificaciones de educación primaria, estudiadas en Barcelona. Recuperado de Moquete Rosario (2012)

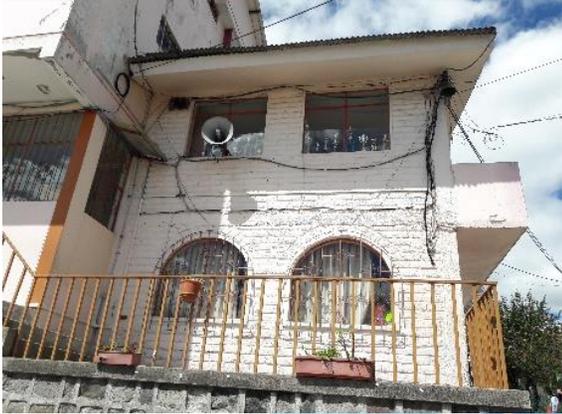
<p>Figura (A) Estructura de hormigón armado con mampostería de ladrillo (URM). Ventanas tipo arco y tipo cuadro, construida más bajo al nivel de referencia del edificio E1</p>

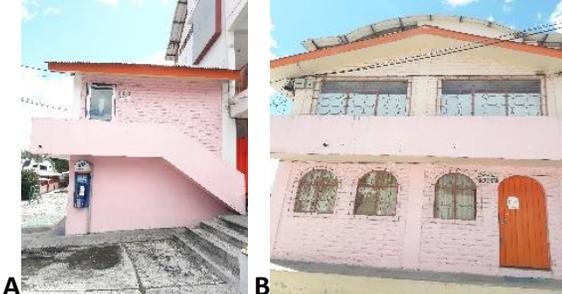
<p>Figura (A) El nivel de los aleros y la cumbrera se encuentran más alto que el nivel de la losa del edificio E1. No hay junta constructiva con el edificio E1. Figura (B): Ventanas tipo arco y rectangulares, pared de ladrillo visible en planta baja y alta.</p>

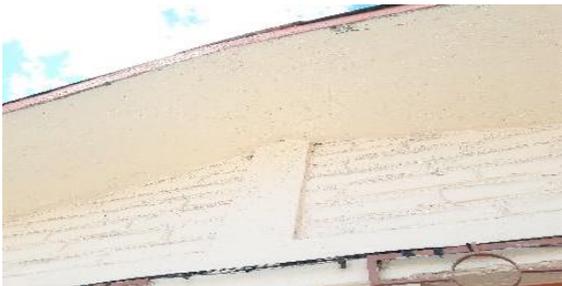
<p>Pared en hastial se puede observar la mampostería de ladrillo que contiene la estructura, la columna intermedia llega hasta la cumbrera y las columnas perimetrales forman los aleros. Presencia de una fisura en la intersección de los faldones.</p>

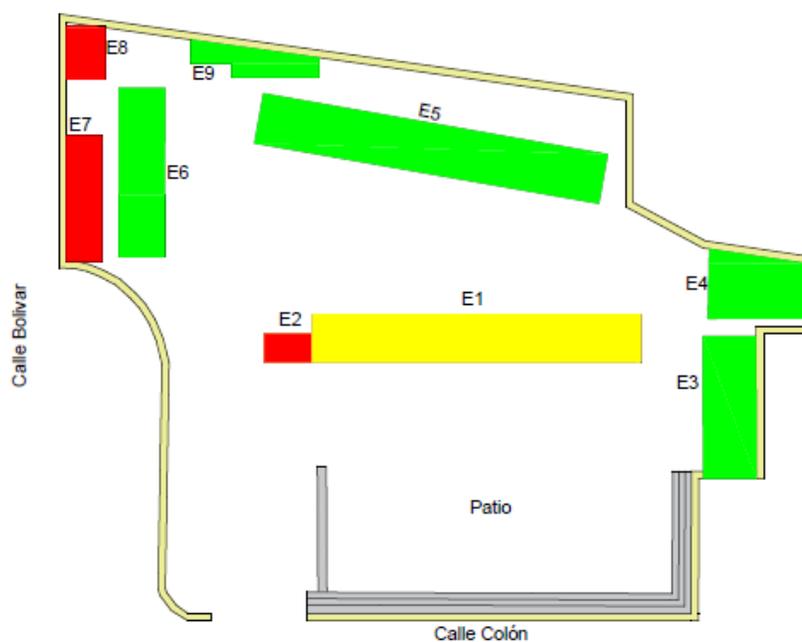
Nota: Esta figura indica posterior a la evaluación los edificios localizados como vulnerables siendo Verde: Baja Vulnerabilidad, Amarillo: Media, Rojo: Alta vulnerabilidad.
