Evaluación funcional y evaluación estructural del corredor vial Santo Domingo -

10 de agosto (E25) del tramo km 1+500 hasta el km 3+000.

Trabajo de titulación, previo a la obtención del título de Ingeniero Civil

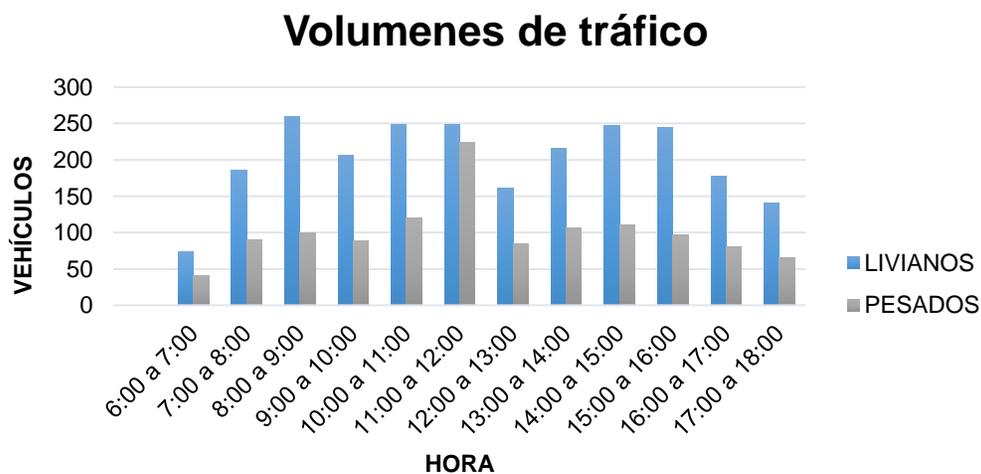
*Nota: Volumen vehicular por tipo de vehículo y hora del día.***Figura 2***Volúmenes de tráfico*

El mayor volumen de tráfico tanto liviano como pesado en el corredor vial se presenta en el horario de 11:00 a 12:00 am.

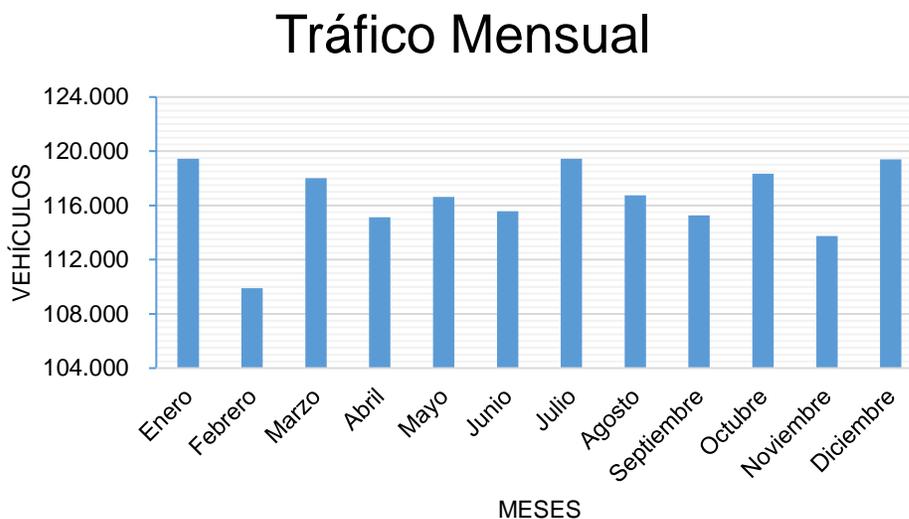
Figura 4*Tráfico vehicular mensual (TM)*

Nota: Volumen vehicular por meses del año.

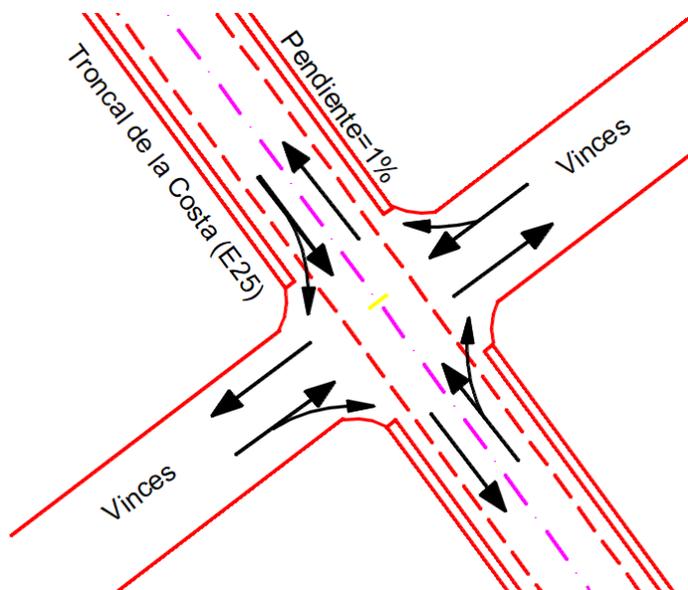
Intersección Troncal de la Costa y Vinces

La intersección de la vía Troncal de la Costa y Vinces, está ubicada en el km 2+550, es una intersección donde se crea congestión vehicular debido a que es usada como ruta de buses y la calle Vinces es empleada para entrada y salida vehicular de carga pesada, por la existencia de depósitos de materiales de construcción en la zona.

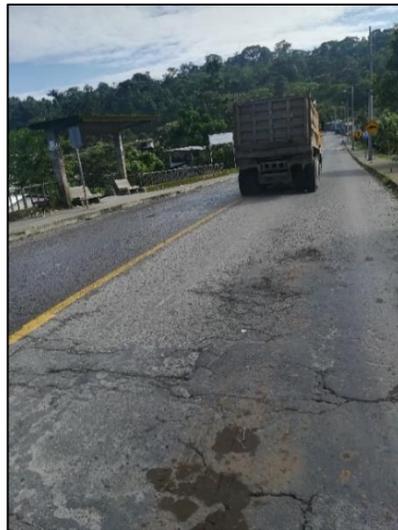
De acuerdo a Vicuña (2015), las grietas transversales se prolongan a través de la carpeta de rodadura en ángulos generalmente rectos al eje del mismo. Comúnmente, este tipo fallas no está ligado con la carga.

Fisuras transversales en vía Santo Domingo – 10 de agosto.

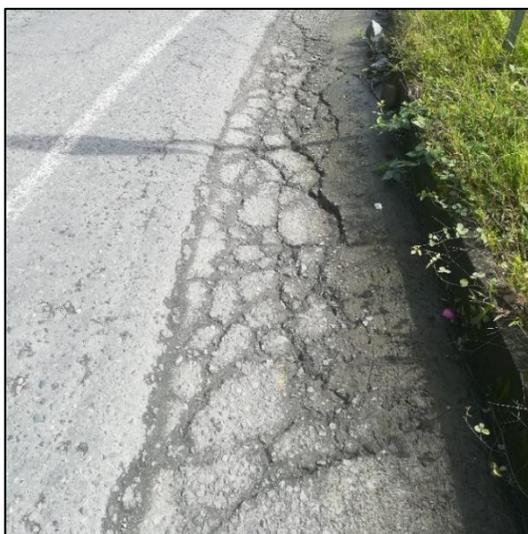
Fisura de borde en vía Santo Domingo – 10 de agosto.

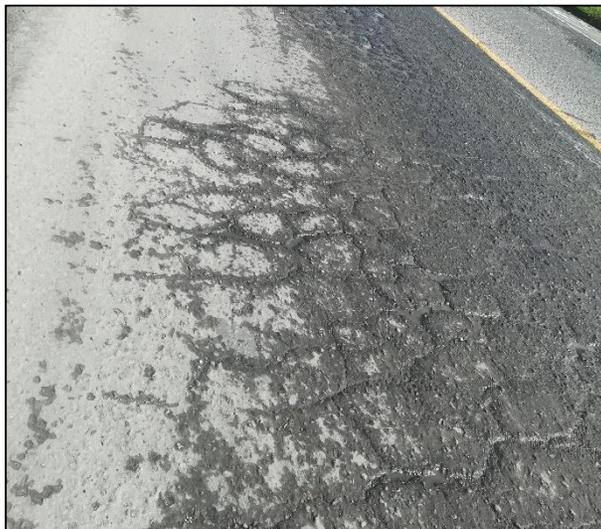
También llamadas grietas de fatiga son un grupo de fisuras conectadas que se generan en forma de polígonos irregulares de ángulos agudos parecidos a una malla de

Piel de cocodrilo en vía Santo Domingo – 10 de agosto

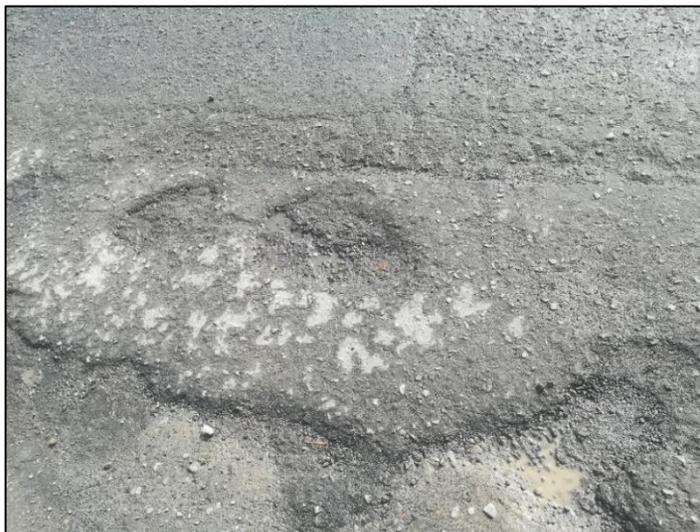
Estas deformaciones se presentan como pequeños desplazamientos por encima de la superficie del pavimento, la diferencia del desplazamiento ya que estos, son efecto de pavimentos inestables (Corros et al., 2009).

*Nota: Recuperado de INVIAS (2006).***Figura 29***Abultamiento en vía Santo Domingo – 10 de agosto.*

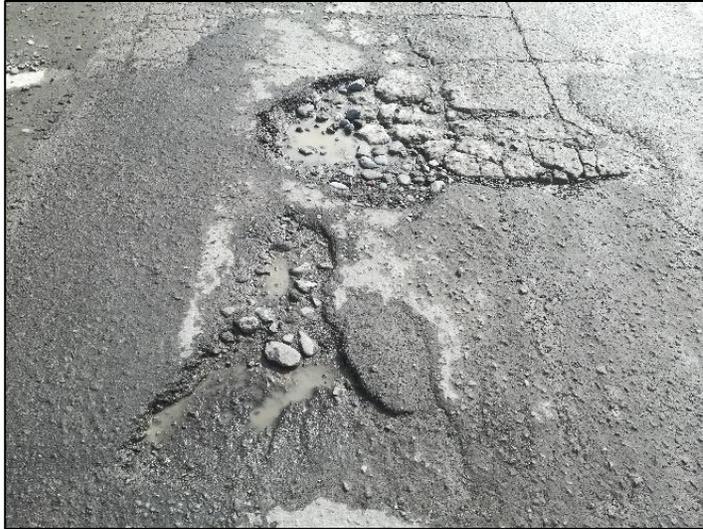
Baches en vía Santo Domingo – 10 de agosto.

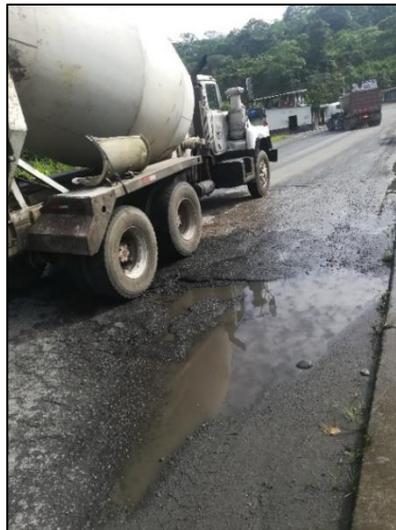
Baches en vía Santo Domingo – 10 de agosto.

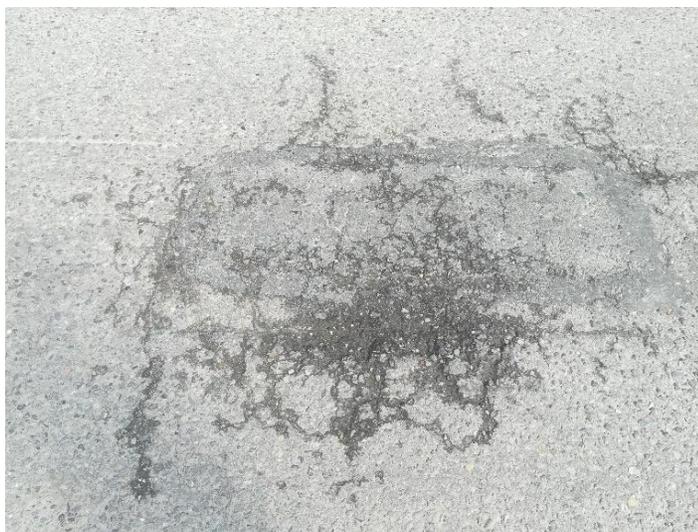
Es también conocida como desintegración, corresponde al desprendimiento progresivo de fragmentos de los agregados de la capa de rodadura a causa de un desgaste gradual de agregados, como resultado la superficie es más rugosa y se

Pérdida de agregado en vía Santo Domingo – 10 de agosto.

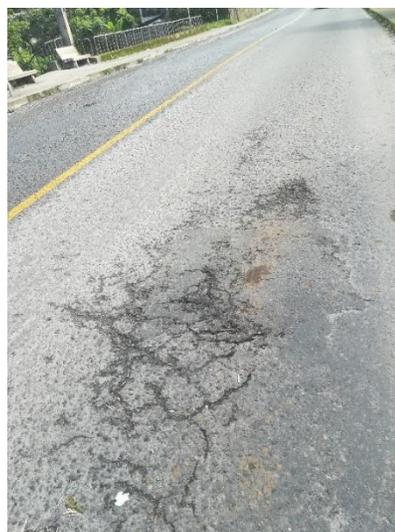
Pérdida de agregado en vía Santo Domingo – 10 de agosto

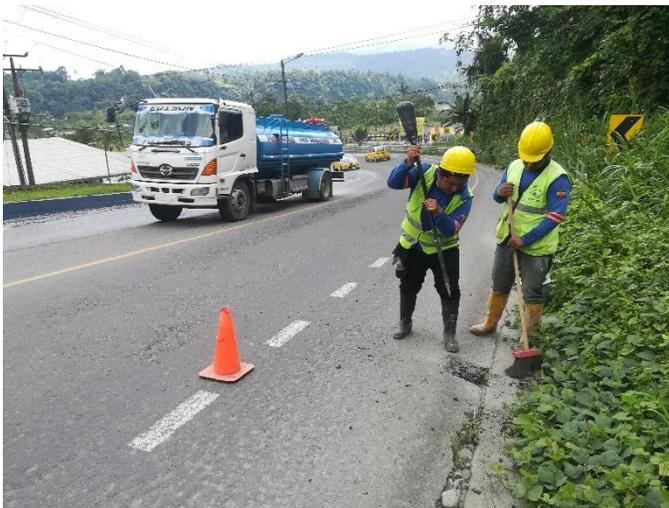
Calicata 1 abscisa 1+560

Nota: Obreros del Ministerio de Transportes y Obras Públicas Santo Domingo (MTOPI – SD) realizando calicata en la vía Santo Domingo – 10 de agosto.

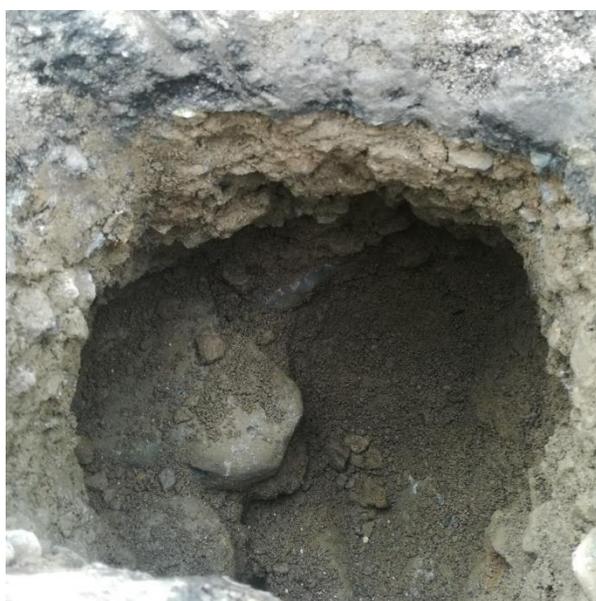
Calicata 1 toma de muestras y medición de capas

Nota: Calicata en zona de estudio, se puede apreciar el material granular del que está compuesta.

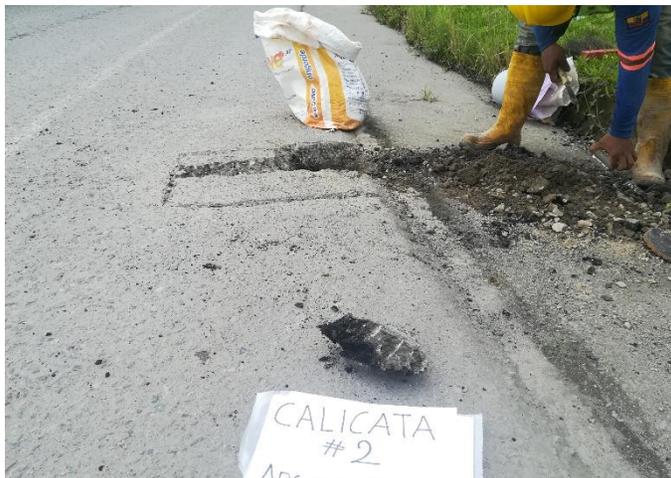
Calicata 2 abscisa 1+850

Nota: Obreros del Ministerio de Transportes y Obras Públicas Santo Domingo (MTOB – SD) realizando calicata en la vía Santo Domingo – 10 de agosto.

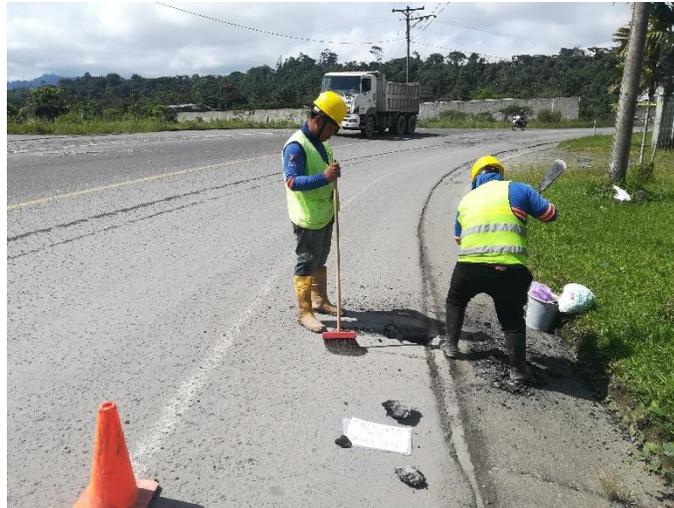
Calicata 3 abscisa 2+020

Nota: Obreros del Ministerio de Transportes y Obras Públicas Santo Domingo (MTOB – SD) realizando calicata en la vía Santo Domingo – 10 de agosto.

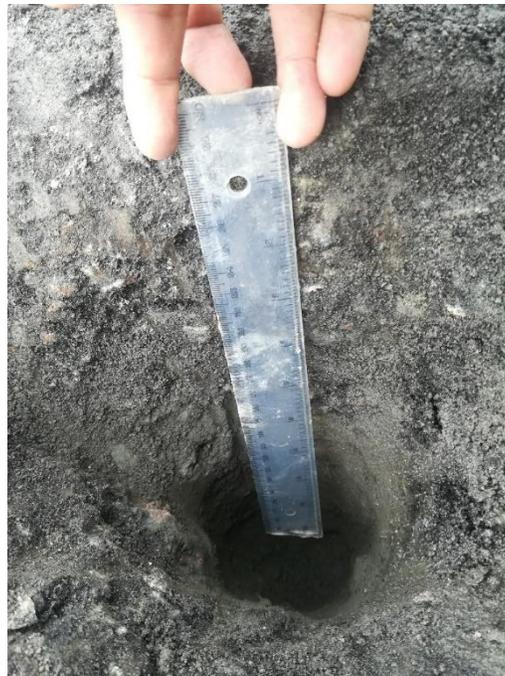
Calicata 3 medidas de capa

Nota: Toma de medidas de capas del pavimento.

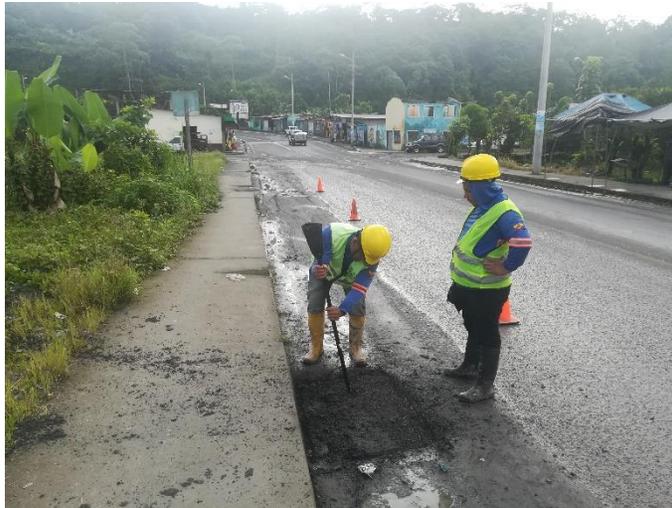
Calicata 4 abscisa 2+240

Nota: Obreros del Ministerio de Transportes y Obras Públicas Santo Domingo (MTOB – SD) realizando calicata en la vía Santo Domingo – 10 de agosto.

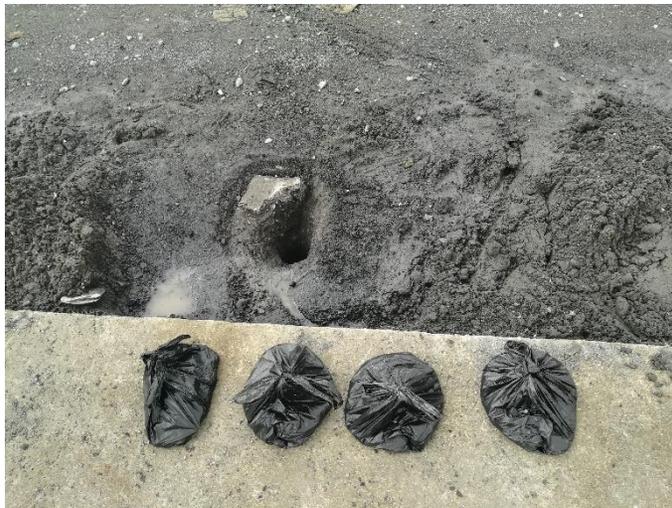
Calicata 4 toma de muestras

Nota: Toma de muestras de calicata.

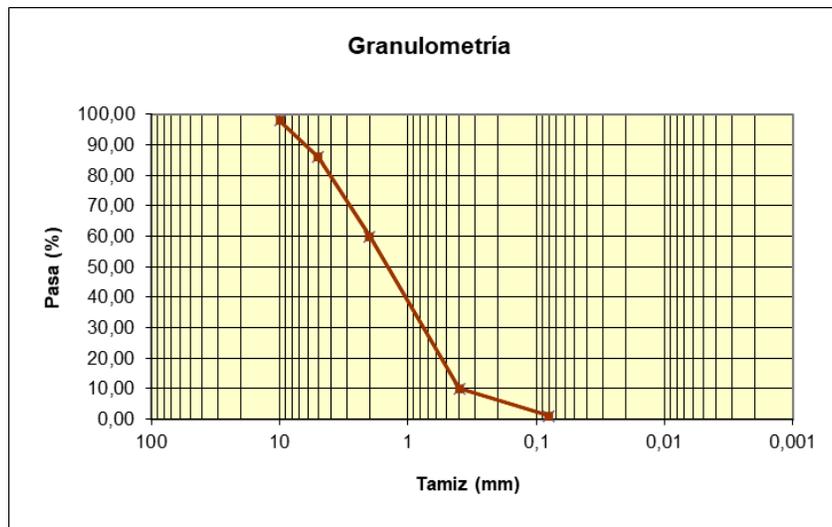
Curva granulométrica base calicata 1 abscisa 1+560

- Clasificación según Sistema Unificado de Clasificación de Suelos (S.U.C.S.)
 - Arena mal graduada (SP).

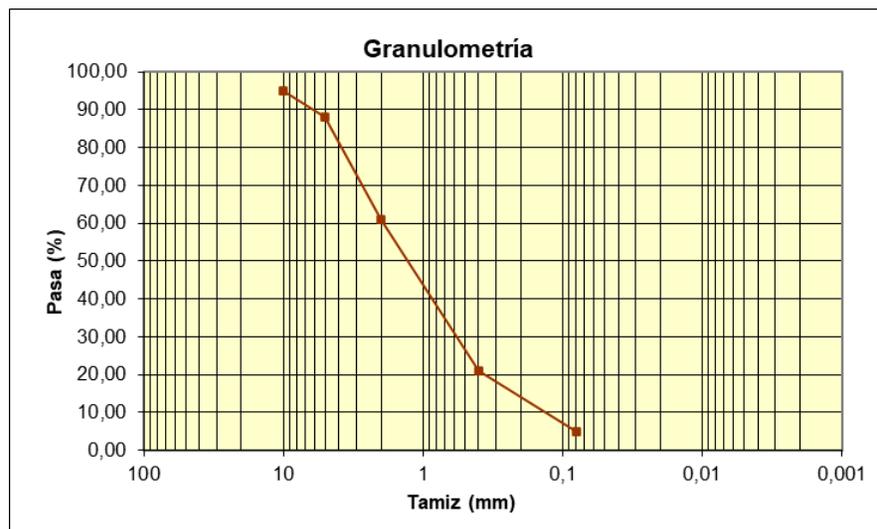
Figura 61*Curva granulométrica sub base calicata 1 abscisa 1+560*

- Clasificación según Sistema Unificado de Clasificación de Suelos (S.U.C.S.)
 - Arena bien graduada con limo (SW).

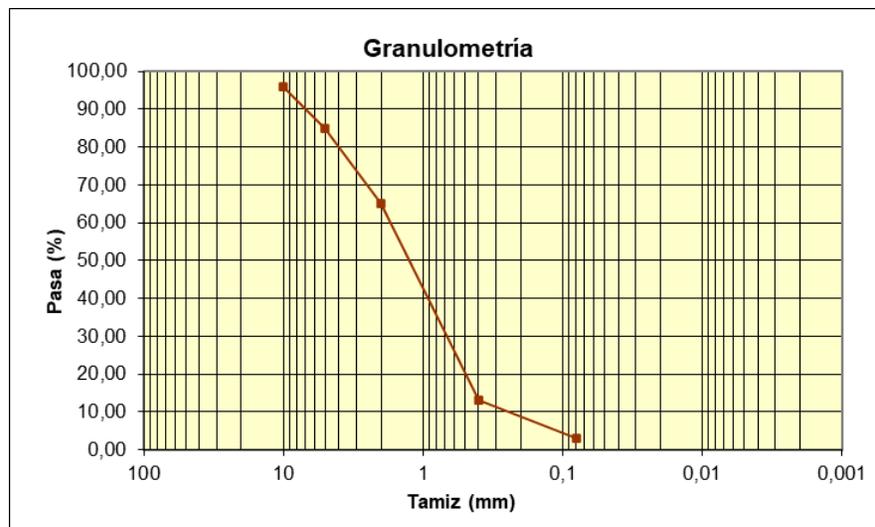
Curva granulométrica sub rasante calicata 1 abscisa 1+560

- Clasificación según Sistema Unificado de Clasificación de Suelos (S.U.C.S.)
 - Arena bien graduada (SW).

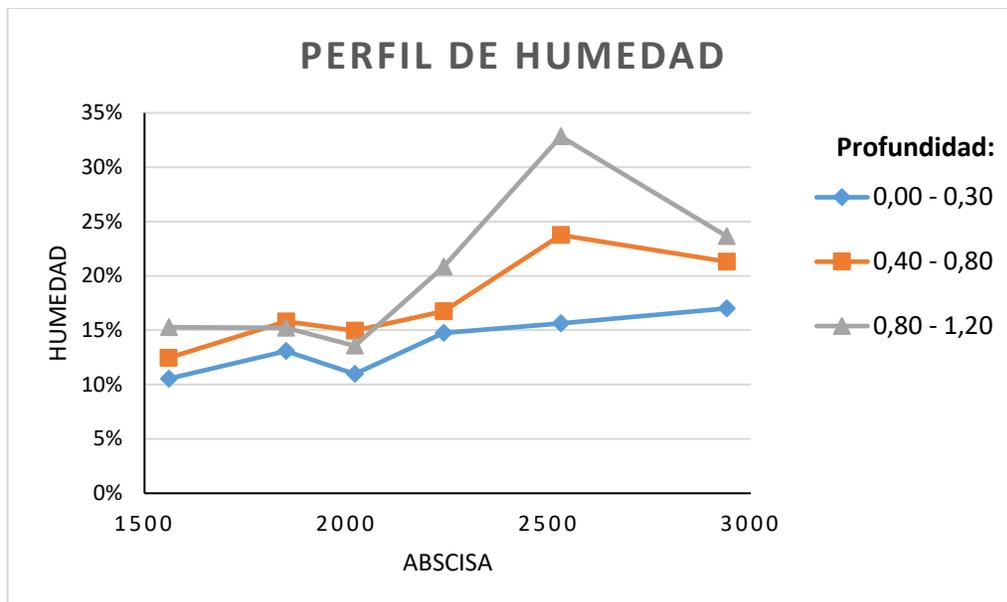
Figura 67*Perfil de humedad*

Nota: Perfil de humedades encontradas en el tramo de estudio desde el km 1+500 hasta el 3+000.

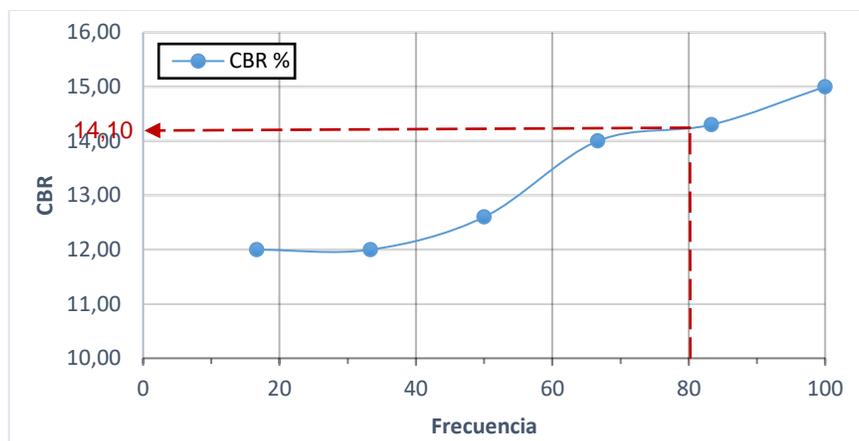
Figura 85*Diagrama Frecuencia vs CBR*

El valor CBR de diseño en la frecuencia de 80% es de 14.10%, categorizando a la subrasante del tramo vial como una S2, según el Capítulo 5 de “Diseño de pavimentos flexibles” desarrollado por el Ministerio de obras públicas y comunicaciones.

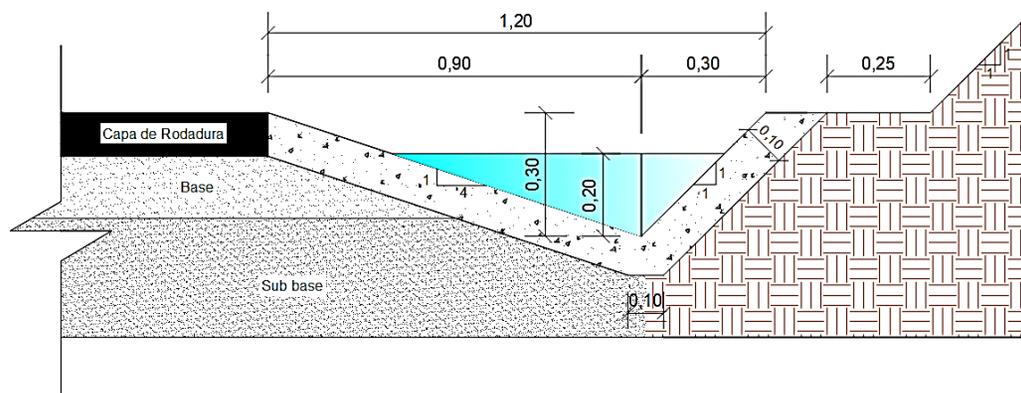
Figura 93*Geometría del diseño de cuneta triangular*

Al realizar la comparación entre la cuneta actual y el diseño de cuneta necesaria para el caudal generado por el talud y el pavimento, se puede observar y analizar que el diseño es aceptable y óptimo para la vía de estudio.
