**Evaluación del grado de vulnerabilidad sísmica de - unidades educativas de Sangolquí, basada en
la guía FEMA P-1000.**

Trabajo de titulación, previo a la obtención del título de Ingeniero Civil

7 de abril 2021

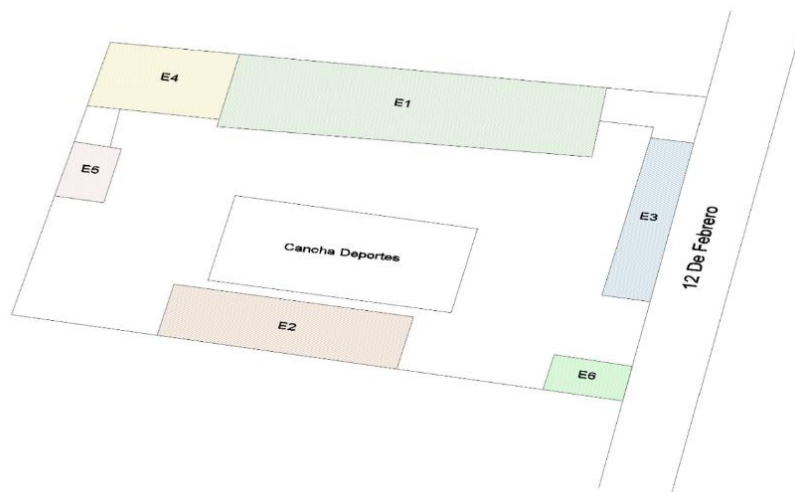
Figura 6

Croquis de ubicación de los edificios en la Unidad Educativa Particular Marques de Selva Alegre

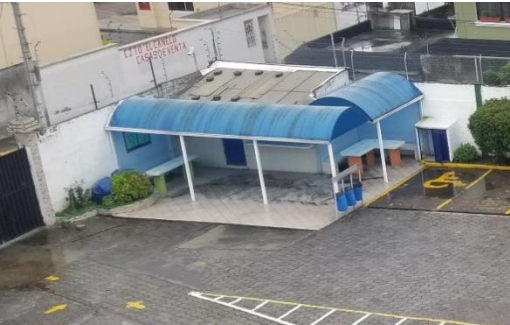
Cód. (#Pisos)	Dependencias y detalles	Descripción gráfica
E6(1)	<p>Bar</p> <p>La estructura es de hormigón armado, la mampostería no es reforzada, por tanto, es de tipo C3 de acuerdo a FEMA-154.</p> <p>En su exterior tiene viseras de policarbonato, no tiene otras edificaciones adyacentes.</p>

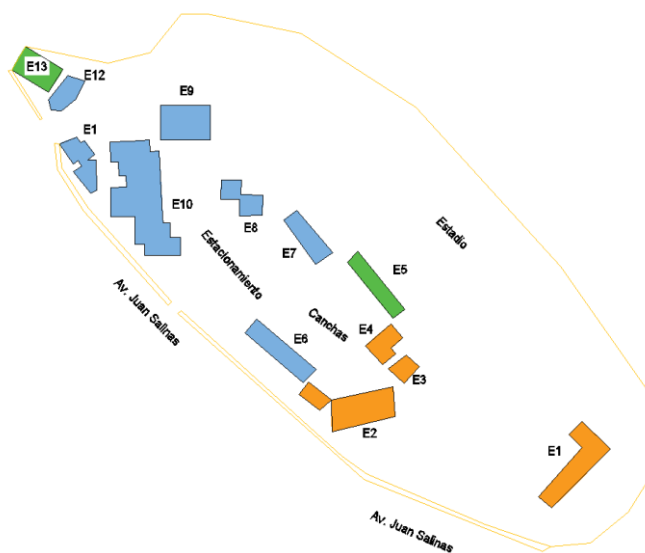
Figura 8

Croquis de ubicación de los edificios en la Unidad Educativa Juan de Salinas

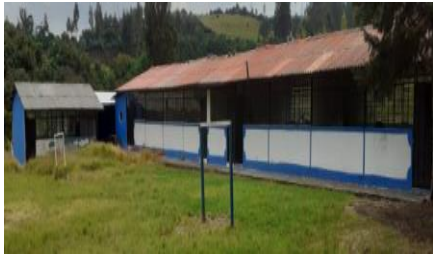
Cód. (#Pisos)	Dependencias y detalles	Descripción gráfica
E1(1)	(1) Aulas, baños, salón de educación física preescolar La construcción data desde hace menos de 10 años, creadas para abastecer la unidad educativa, es una estructura con marcos de acero y mampostería no

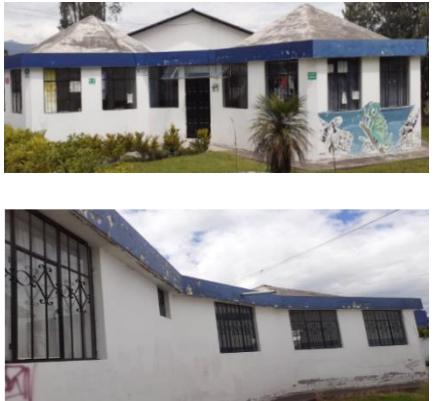
Cód. (#Pisos)	Dependencias y detalles	Descripción gráfica
	<p>Su construcción data después del año 2001, por lo cual tiene la normativa CEC2000, es una estructura tipo C3 según FEMA P-154; presenta irregularidades en planta, cubiertas inclinadas, las principales patologías existentes son fisuras y humedad en las paredes.</p>

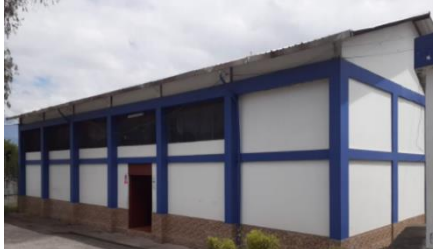
E13(1)	<p>(1) Coliseo</p> <p>Su construcción data después de hace menos de 10 años, es una estructura de hormigón armado tipo C3 según FEMA P-154 con una gran cubierta inclinada de perfiles de acero, no presenta patologías visibles.</p>

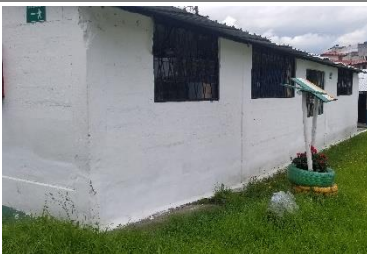
Cód. (#Pisos)	Dependencias y detalles	Descripción gráfica
	La construcción de esta estructura data de más de 80 años es de paredes de ladrillo y pertenece a la clase URM de FEMA, no posee edificaciones adyacentes.	
E4(1)	(1) Auditorio de adoración Construido hace no más de 20 años, pertenece a la clase URM de FEMA, no posee edificaciones adyacentes

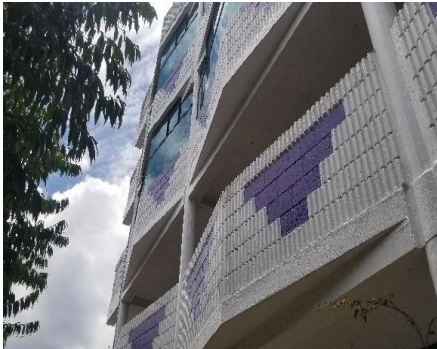
Cód. (#Pisos)	Dependencias y detalles	Descripción gráfica
E1(4)	<p>(1) Administrativo</p> <p>(2) Bachillerato</p> <p>(3) Bachillerato</p> <p>(4) Bachillerato</p> <p>La construcción data desde hace menos de 15 años, , es una estructura con marcos de hormigón y mampostería no reforzada, tipo C3 según FEMA P-154 y posee una leve inclinación de suelo.</p>

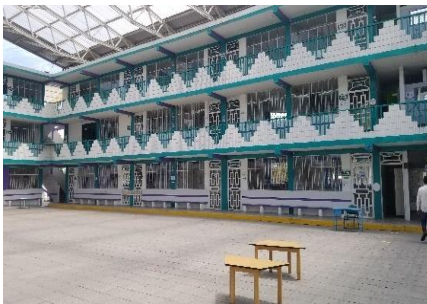
E2 (3)	<p>(1) Primero de básica</p> <p>(2) Cuarto de básica</p> <p>(3) Séptimo de básica</p> <p>Construido hace 25 años, paredes de bloque y cemento, columnas y vigas de hormigón armado, tipo C3 según FEMA P-154 y se encuentra junto al bloque E3 y E4 compartiendo cubierta liviana de acero.</p>

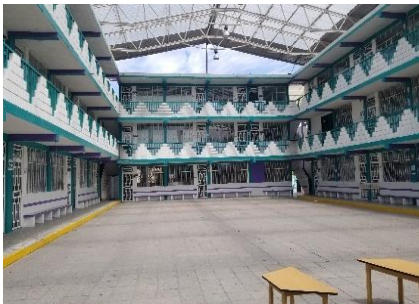
E3(3)	<p>(1) básica</p> <p>(2) básica</p> <p>(3) básica</p> <p>Estructura del mismo sistema constructivo y número de plantas que el edificio E2, se</p>

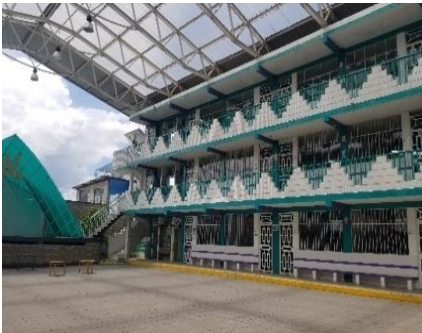
Cód. (#Pisos)	Dependencias y detalles	Descripción gráfica
	<p>encuentra perpendicular a este y las losas son al mismo nivel.</p>	
E4(3)	<p>(1) básica</p> <p>(2) básica</p> <p>(3) básica</p> <p>Sistema constructivo igual a los dos edificios anteriores, paralelo al edificio E2 de similar área en planta y perpendicular a E3, losas no alineadas con los otros edificios.</p>

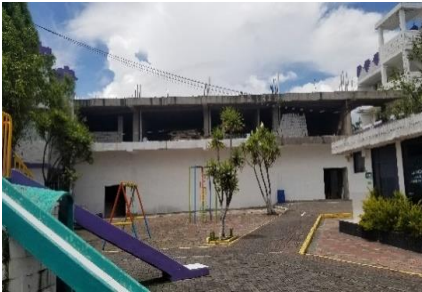
E5(2)	<p>(2) Auditorio en construcción</p> <p>Esta estructura está en ejecución de obra desde el 2020 con la normativa vigente NEC 15, según la FEMA P-154 (2015) pertenece a clase C3, presenta adyacencia con escaleras del edificio de bachillerato.</p>

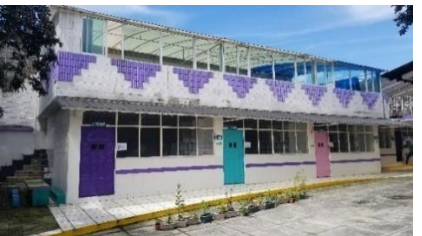
E6(2)	<p>(1) Aulas Educación Inicial</p> <p>(2) Sala de Funciones Inicial</p> <p>Construida en 2001, es de hormigón armado y mampostería de bloque, pertenece a la clase C3 de FEMA P-154 y tiene una configuración muy alargada en planta.</p>

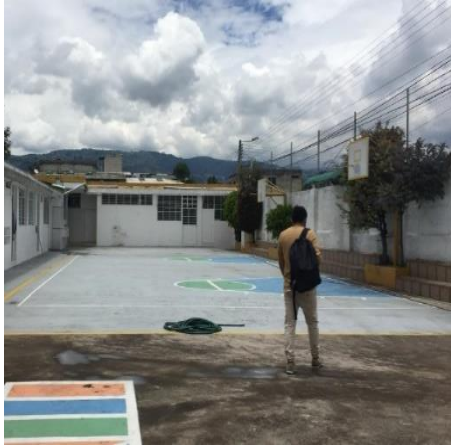
Cód. (#Pisos)	Dependencias y detalles	Descripción gráfica
	Presenta edificaciones adyacentes, que produzcan condiciones de golpeteo. las principales patologías existentes son fisuras y humedad en las paredes.	
E6(1)	(1) Aulas Secundaria La construcción data en el año 2007 de hormigón armado y vigas de acero, estructura irregular en planta. Presenta edificaciones adyacentes, que produzcan condiciones de golpeteo. las principales patologías existentes son fisuras y humedad en las paredes.

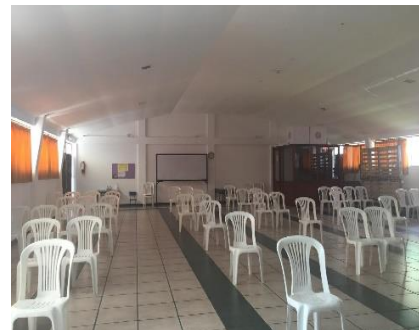
Su construcción data el año 2009, por lo cual tiene la normativa CEC2000, es una estructura tipo C3 según FEMA P-154; no presenta irregularidades en planta y elevación, cubierta plana, las principales patologías existentes son fisuras en losa y humedad en las paredes.

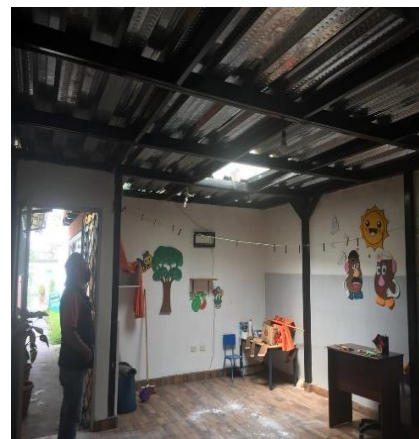
E3(1) (4) Aulas Inicial1 e Inicial 2

Estructura construida en el 2016, con columnas y vigas de acero y losa deck, el auditorio se encuentra adyacente a esta estructura sin contemplar juntas y distancias mínimas, pudiendo causar problemas de golpeteo se encuentra sobre un suelo tipo D, presenta irregularidad en planta debido a una esquita reentrante. Las condiciones de la edificación son buenas, debido a que presenta patologías en las paredes pequeñas humedades y en losa pequeñas grietas.

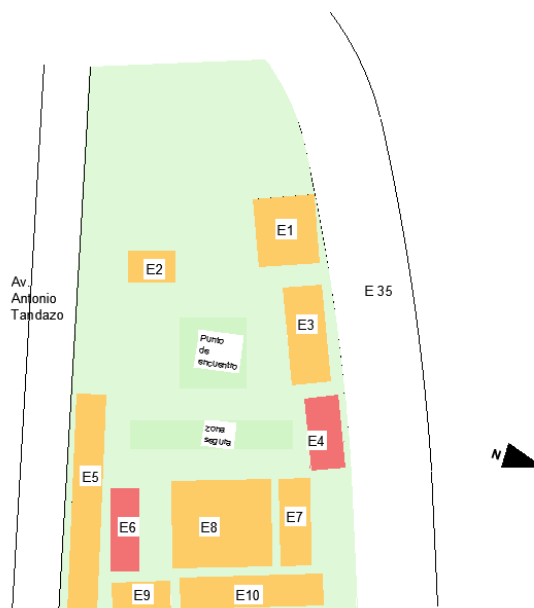
Figura 13

Croquis de ubicación de los edificios en la Unidad Educativa Cotogchoa

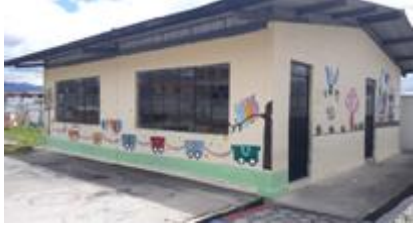
Cód. (#Pisos)	Dependencias y detalles	Descripción gráfica
E1(1)	1. Aulas preescolar La construcción de esta estructura data de menos de 20 años es de Acero que pertenece a la clase S5 de FEMA y no pose edificaciones adyacentes.

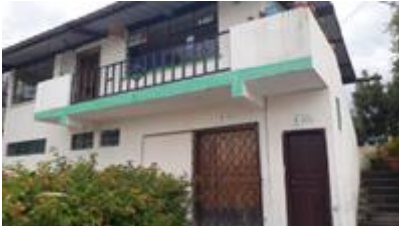
Cód. (#Pisos)	Dependencias y detalles	Descripción gráfica
	<p>Data de más de 20 años es de hormigón armado y mampostería de bloque, pertenece a la clase C3 de FEMA P-15, no pose edificaciones adyacentes, pero presenta patologías</p>

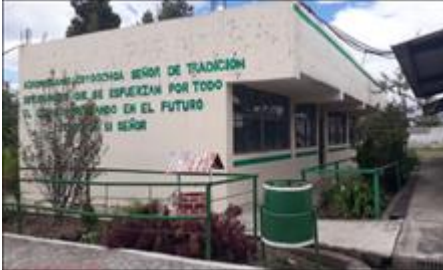
E7(1)	<p>1. Aulas, laboratorios</p> <p>La construcción de esta estructura data de menos de 20 años es de Acero que pertenece a la clase S5 de FEMA y no pose edificaciones adyacentes</p>

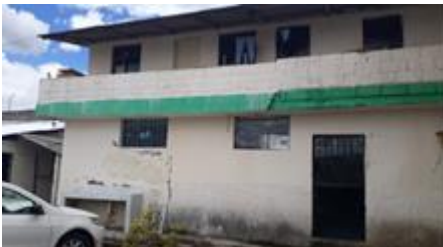
E9 (2)	<p>1. Vivienda</p> <p>2. Baños de maestros, bodega</p> <p>Data de más de 20 años, pertenece a la clase C3 de FEMA, no pose edificaciones adyacentes, se observa ampliación vertical con un diferente sistema constructivo, diferentes plantas y</p>

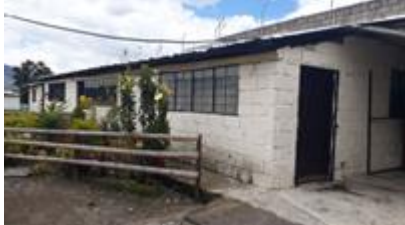
La construcción no tiene registro de fecha de construcción y está compuesta únicamente de mampostería de bloque sin confinar y vigas de madera se la clasifico en la clase URM de FEMA

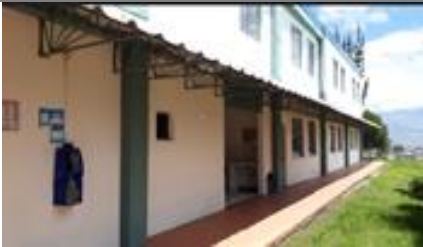
<p>La construcción de esta estructura data de menos de 18 años, consta de 2 plantas es de hormigón armado y mampostería de bloque, pertenece a la clase C3 de FEMA, posee una ampliación horizontal con diferente sistema constructivo y 2 años de diferencia, presenta problemas de humedad localizada</p>	
E2 (2)	1. Primaria 2. Primaria

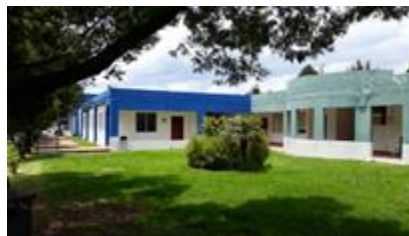
La construcción de esta estructura data de menos de 18 años, es de hormigón armado y mampostería de bloque pertenece a la clase C3 de FEMA consta de 1 plantas y posee irregularidad en planta con patologías no estructurales, presenta problemas de humedad localizada

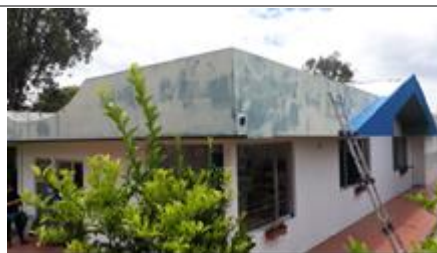
La construcción de esta estructura data de menos de 18 años, marcos de Acero y mampostería de bloque que pertenece a la clase S5 de FEMA, posee edificaciones adyacentes con separación adecuada

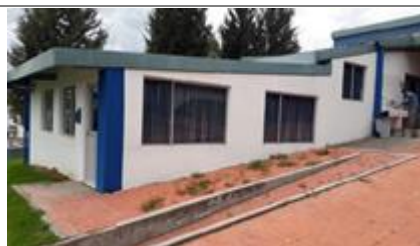
Data de no más de 18 años, pertenece a la clase S5 de FEMA, pose edificaciones adyacentes, se observa ampliación horizontal con un diferente sistema constructivo con una planta presenta problemas de humedad localizada

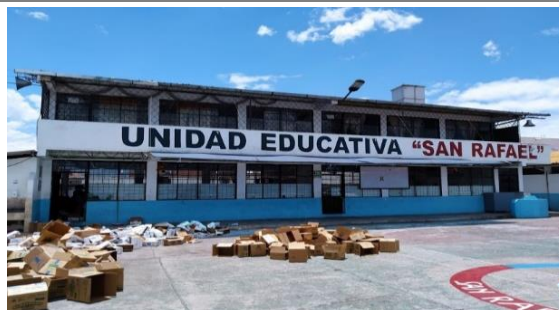
Figura 15

Croquis de ubicación de los edificios en la Unidad Educativa San Rafael

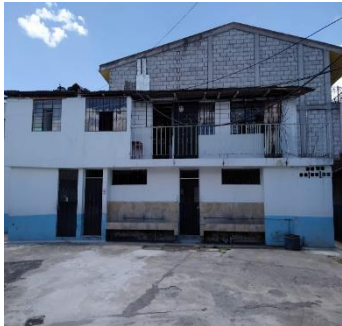
<p>El edificio tiene más de 15 años, es de hormigón, vigas de madera y cubierta metálica; por lo cual pertenece a la clase MX de FEMA</p> <p>Tiene dos pisos y construcción adyacente.</p> <p>Se evidencia presencia de humedad y desprendimiento de mortero.</p>	
E2 (1)	(4) Aulas, dos bodegas

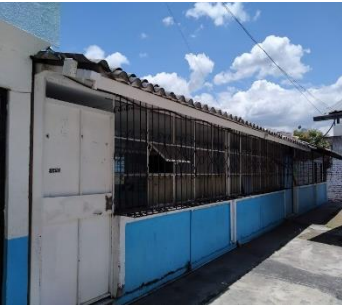
<p>Infraestructura mayor a 15 años, paredes de ladrillo y techo metálico, pertenece a la clase MX de FEMA.</p> <p>Tiene cielo falso, se evidencia las instalaciones eléctricas, algunas ventanas con vidrios rotos y mampostería desprendida.</p>	
E3 (2)	(5) Oficinas

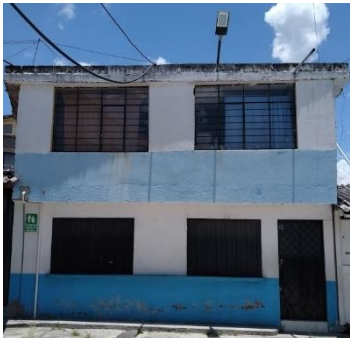
Cód. (#Pisos)	Dependencias y detalles	Descripción gráfica
	<p>La edificación data de más de 15 años, estructura de hormigón armado y mampostería de bloque y ladrillo, pertenece a la clase C3 de FEMA.</p> <p>Tiene edificaciones adyacentes, se evidencia desprendimiento de mortero por humedad; en la plata superior tienen un faro de luz, ampliación vertical.</p>

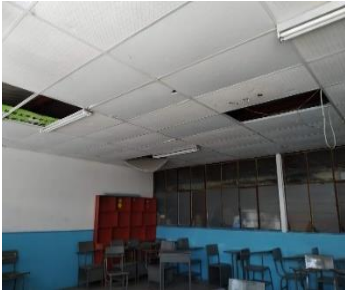
E4 (1)	<p>(1) Aula de clase</p> <p>Año de construcción mayor a 15 años, un solo piso, cubierta y vigas metálicas, mampostería de ladrillo por lo cual es una estructura MX de acuerdo a FEMA.</p> <p>Tiene construcción adyacente, se nota en muro exterior la presencia de humedad.</p>

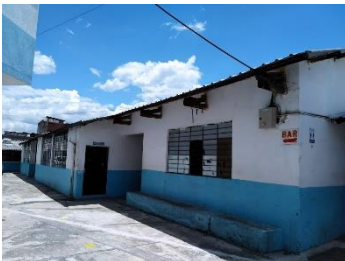
E5 (1)	<p>(1) Aula de clase, oficinas y baños</p> <p>Año de construcción mayor a 15 años, un solo piso, cubierta metálica, vigas y cielo falso de madera (aulas y oficinas), mampostería de ladrillo por lo que se cataloga como una estructura MX de acuerdo a FEMA.</p>

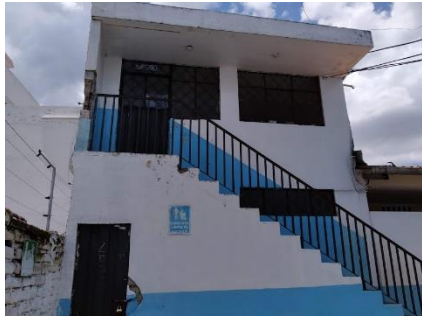
Cód. (#Pisos)	Dependencias y detalles	Descripción gráfica
	<p>El edificio tiene más de 15 años, es de hormigón armado, el enlucido mal anclado y se desprende fácilmente siendo de categoría C3 de FEMA</p> <p>Tiene dos pisos y construcción adyacente.</p>

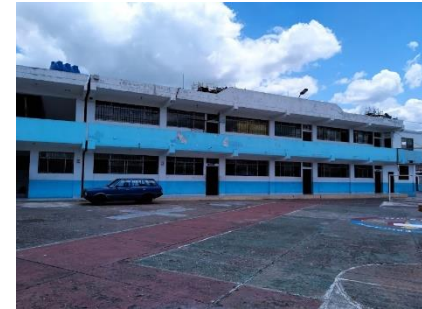
<p>E9 (2)</p>	<p>(1) Aulas de clase</p> <p>(2) Aulas de clase</p> <hr/> <p>La construcción es mayor a 10 años, el material predominante es hormigón armado, tiene vigas descolgadas sin embargo el enlucido mal anclado por lo que es de categoría C3 de FEMA</p> <p>Tiene dos pisos y construcción adyacente.</p>

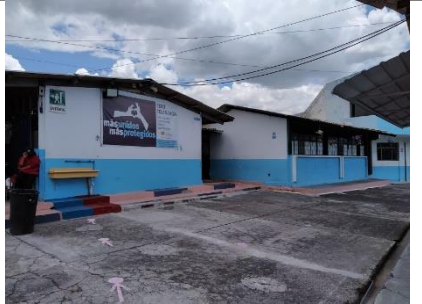
<p>E10 (1)</p>	<p>(1) Aulas de clases y bodega</p> <hr/> <p>La edificación tiene más de 10 años, mampostería de ladrillo y cubierta metálica, siendo de tipo MX de acuerdo a FEMA.</p> <p>No tiene edificios adyacentes por lo que no tiene riesgo de golpeteo.</p>
