Ingeniería Automotriz

INFRARED THERMOGRAPHIC DYNAMIC ANALYSIS AND NON-DESTRUCTIVE TESTING (NDT) FOR CAMSHAFT DIAGNOSTICS

**Latacunga
2021**

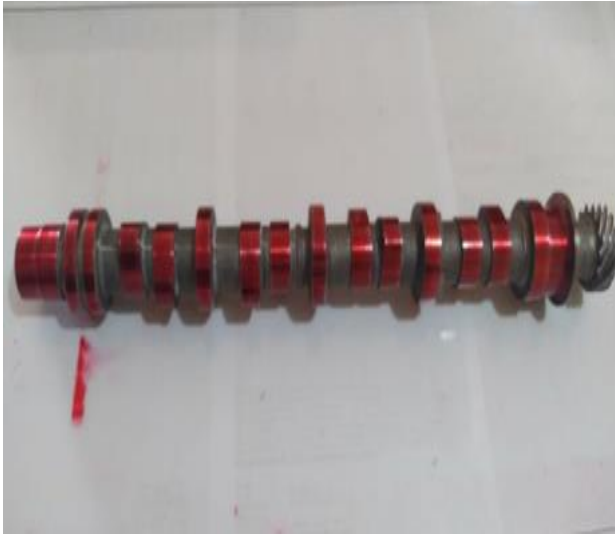
Para el análisis de esta prueba se realizó con el apoyo de la norma MIL-I-6866-04, con penetrante visible, tipo C - solvente removible. La temperatura es de 18 [°C]. Como el árbol de levas está fabricado en acero al carbono 1025, según la norma, el tiempo de penetración y revelación para obtener una capilaridad adecuada es de cinco a diez minutos. Para la remoción del líquido penetrante aplicar el limpiador con la técnica de frotamiento y verificar la remoción del exceso de penetrante, secando luego de la aplicación del revelador mediante este método se inspecciona la pieza, las discontinuidades abiertas en la superficie del eje.

Árbol de levas con
tinta penetrante

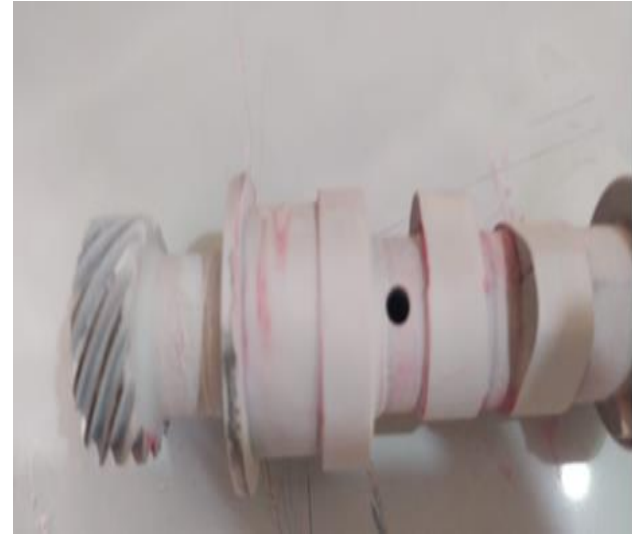
Prueba aplicada a
levas y soportes
