**Investigación de laboratorio y elaboración de modelo conceptual de los mecanismos de falla
actuantes. Modelación matemática usando software.**

Carrera de Ingeniería Civil

Trabajo de integración curricular, previo a la obtención del título de Ingeniero Civil

10 de septiembre del 2021

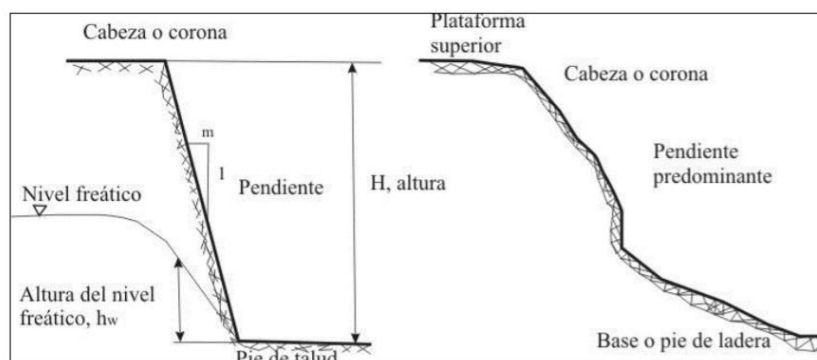
Figura 2

Talud Natural y Artificial – Nomenclatura

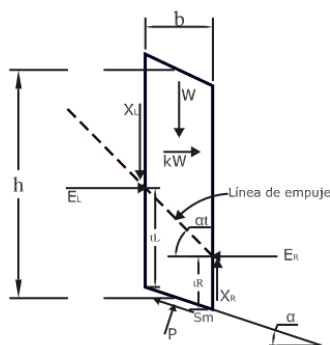
Figura 11

Dovela de Janbú

Debido a que la solución de Janbú no satisface totalmente las condiciones de equilibrio de momentos, este método considera un factor de corrección que obedece a la curvatura que

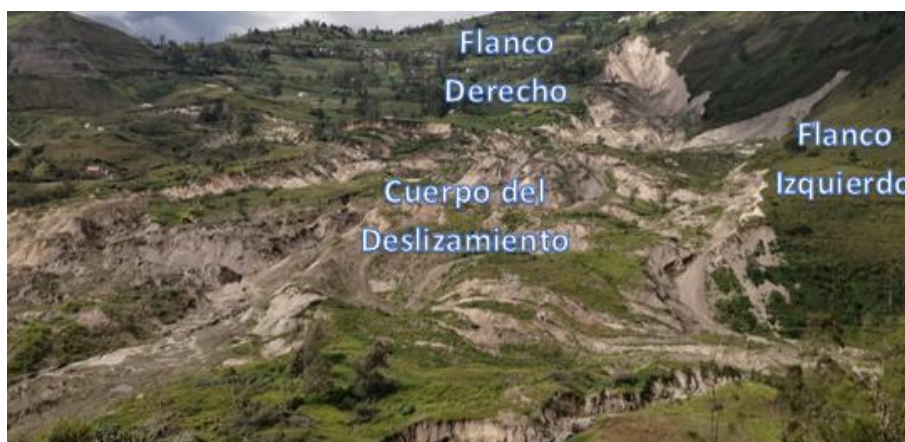
Figura 15

Vista Frontal del Deslizamiento de Chunchi

Este flanco corresponde al sector “La Armenia” y se constituye de suelo con tonalidad gris, conformado por depósitos de tobas volcánicas. En este suelo no se encuentra ninguna clase de roca grande que pueda aportar en su resistencia al corte, además no existe ningún tipo de vegetación con raíces profundas que logren sostener este tipo de material.

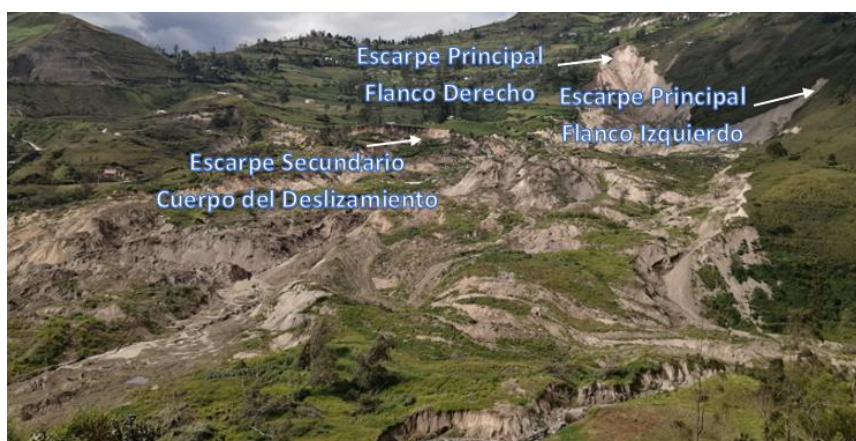
Figura 17

Ubicación de los Escarpes en el Deslizamiento

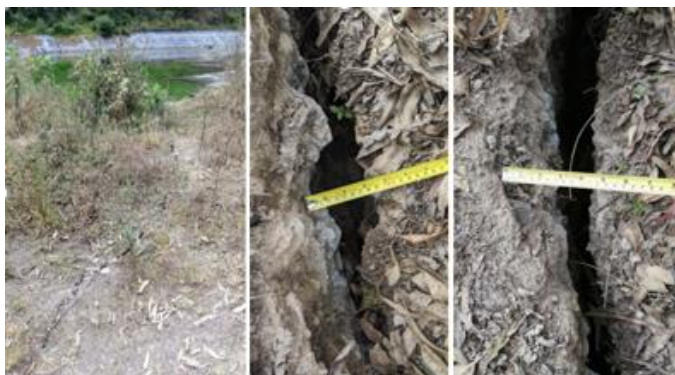
Figura 18*Grietas Cercanas a las Piscinas de Oxidación*

Nota. La imagen de la izquierda muestra una de las grietas al pie de la piscina de oxidación principal, en la imagen central y en la de la derecha se observa las aberturas que presentan las grietas que están cerca a las piscinas de oxidación principal y secundaria, respectivamente.

Grieta N°	Coordenadas UTM			Rumbo	Buzamiento	Abertura
	Este	Norte	Elevación			
1	730207,3	9747148,8	2008 m	19° N	279° O	8,0 cm
2	730269	9747056,5	2020 m	17° N	287° O	12,0 cm
3	730394	9748008,7	2162 m	3° N	190° S	0,5 cm
4	730332,3	9748070,3	2128 m	5° N	190° S	2,0 cm

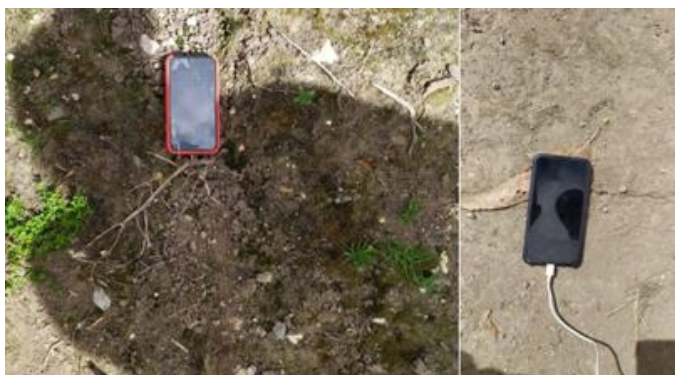
Figura 19*Fisuras en Propiedad Sr. Idrovo*

Nota. La imagen de la izquierda presenta una de las fisuras que se ubican dentro de la propiedad del Sr. Idrovo, esta fue seleccionada para medir su dirección. La imagen de la izquierda contiene la fisura que se encuentra en la entrada de la misma propiedad.

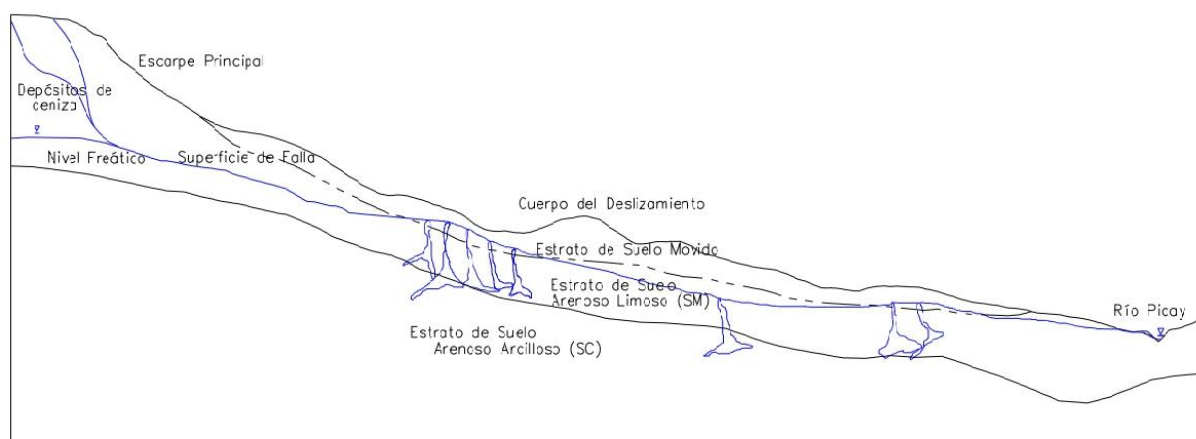
Figura 22

Modelo Conceptual Adoptado

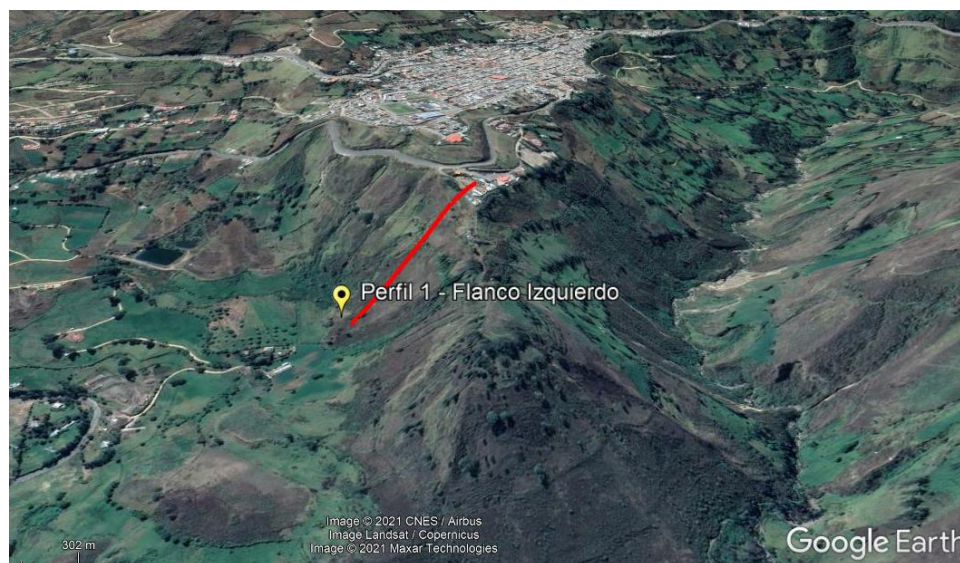
Figura 23

Ubicación de Análisis - Perfil 1

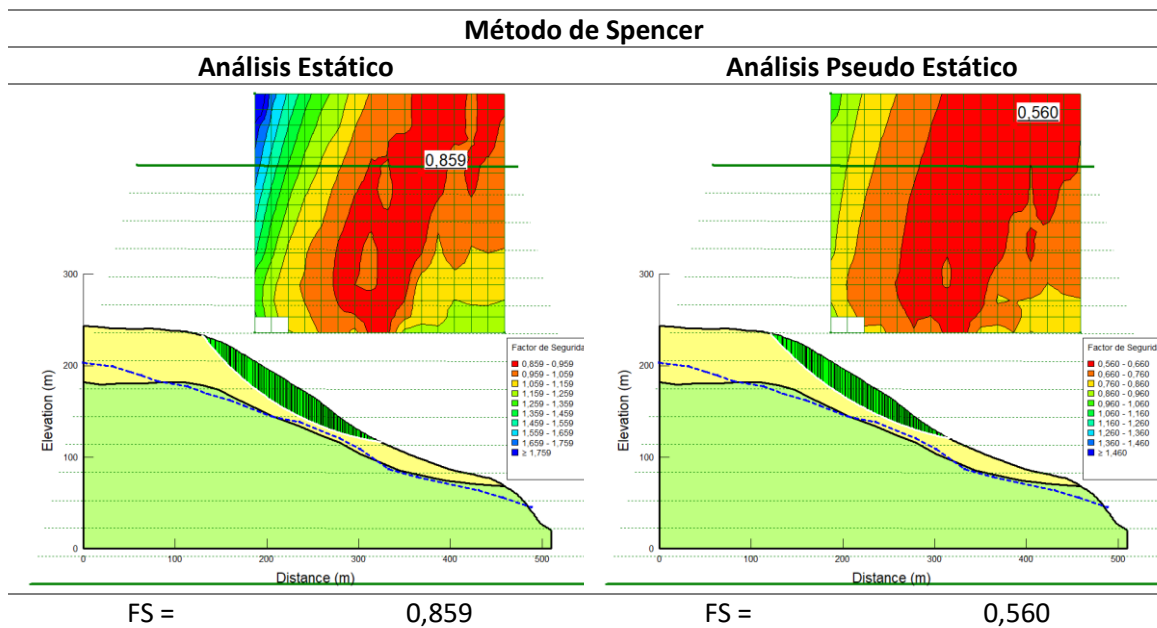
Tabla 33

Resultados Análisis de Estabilidad Perfil 1 Método de Spencer

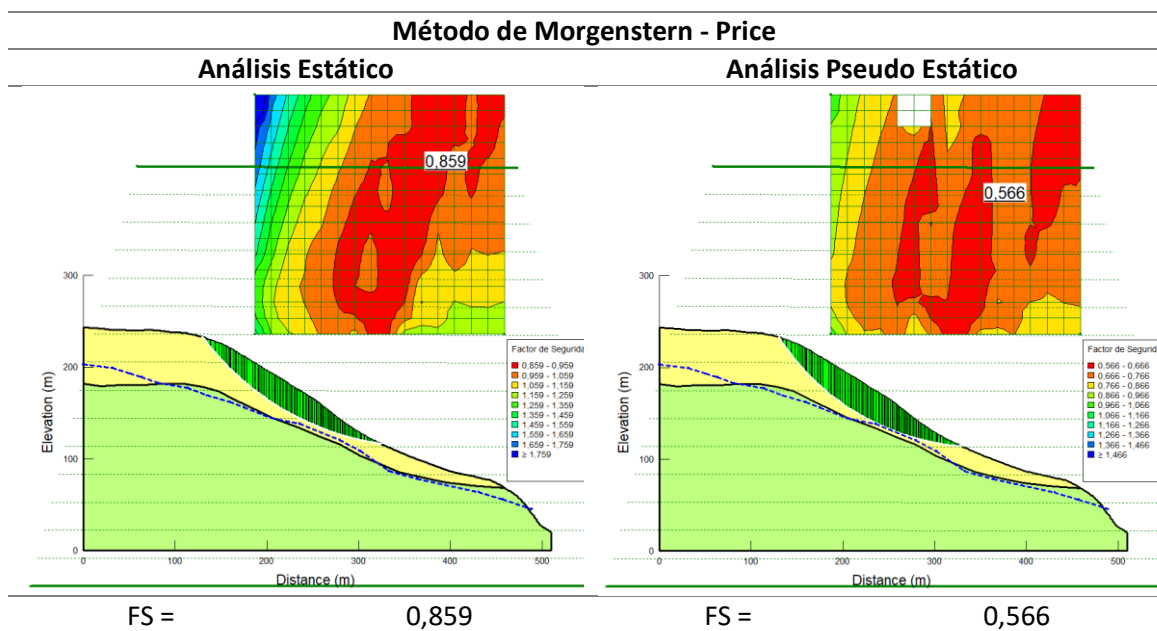
Tabla 34

Resultados Análisis de Estabilidad Perfil 1 Método de Morgenstern - Price

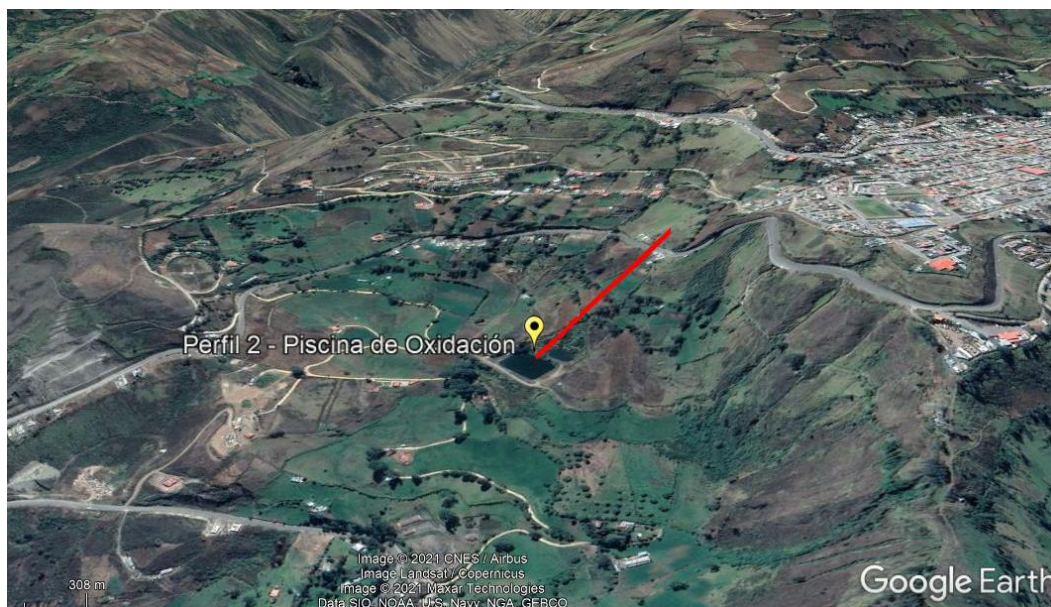
Figura 24

Perfil 2: Referente a las Piscinas de Oxidación

Ubicación de Análisis - Perfil 2

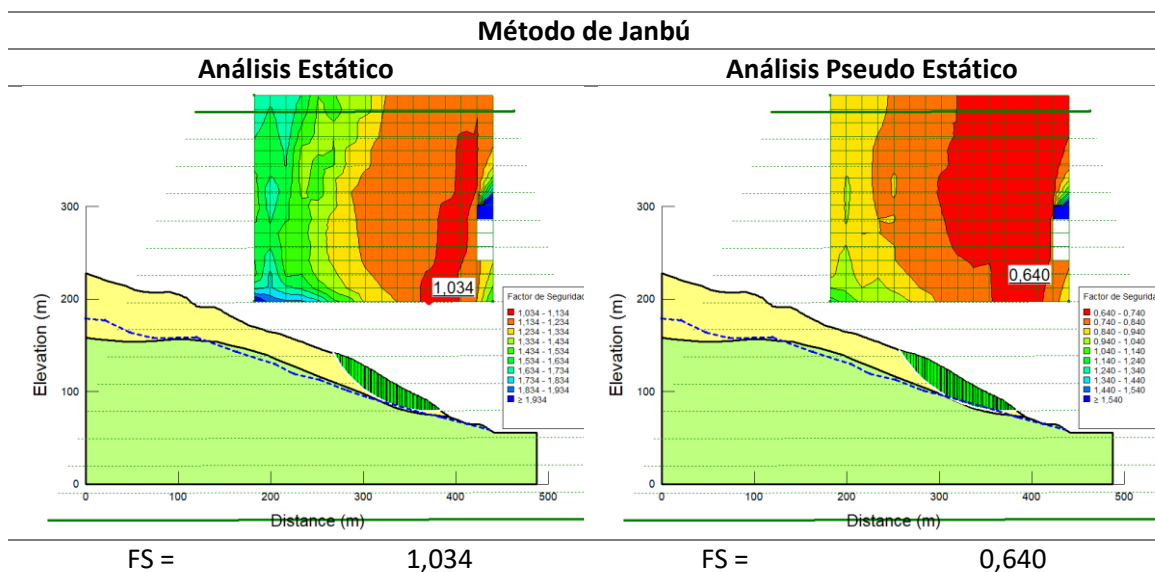
Tabla 35

Resultados Análisis de Estabilidad Perfil 2 Método de Janbú

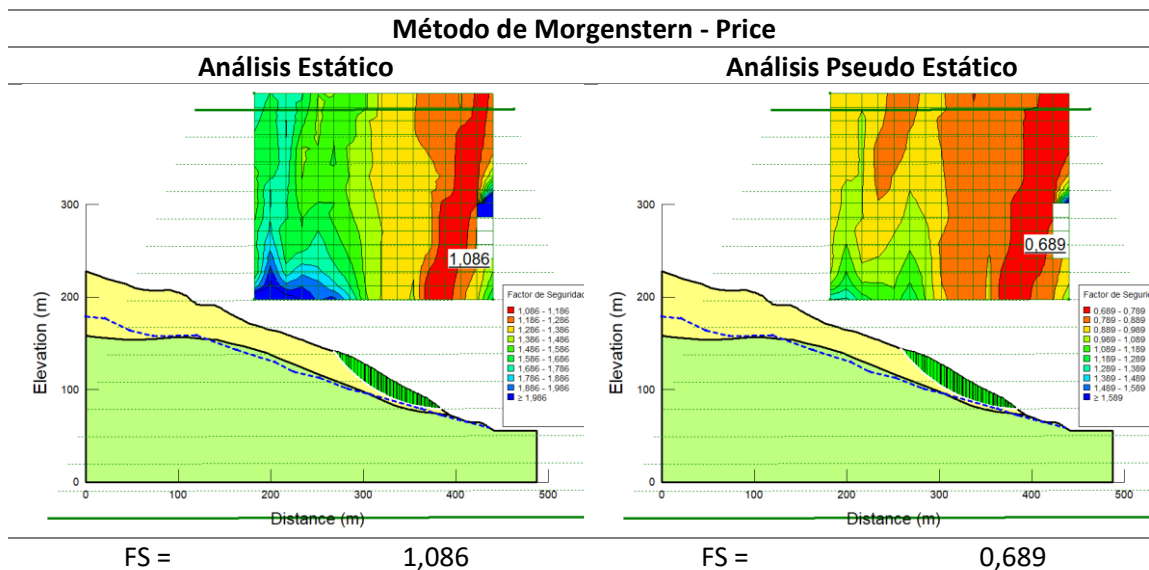
Tabla 37

Resultados Análisis de Estabilidad Perfil 2 Método de Morgenstern - Price

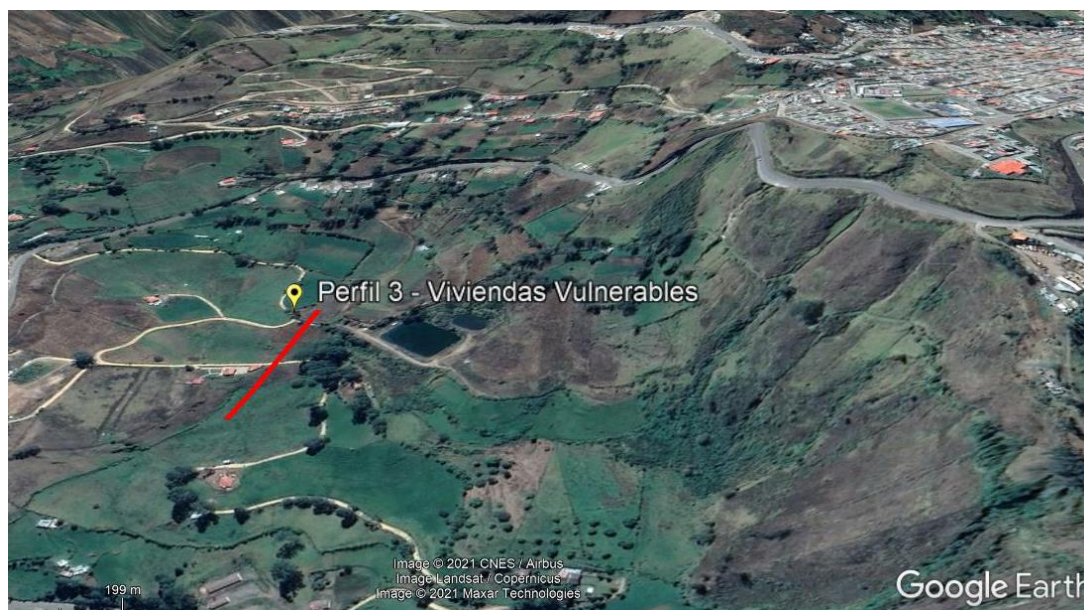
Figura 25

Perfil 3: Referente a Viviendas Vulnerables

Ubicación de Análisis - Perfil 3

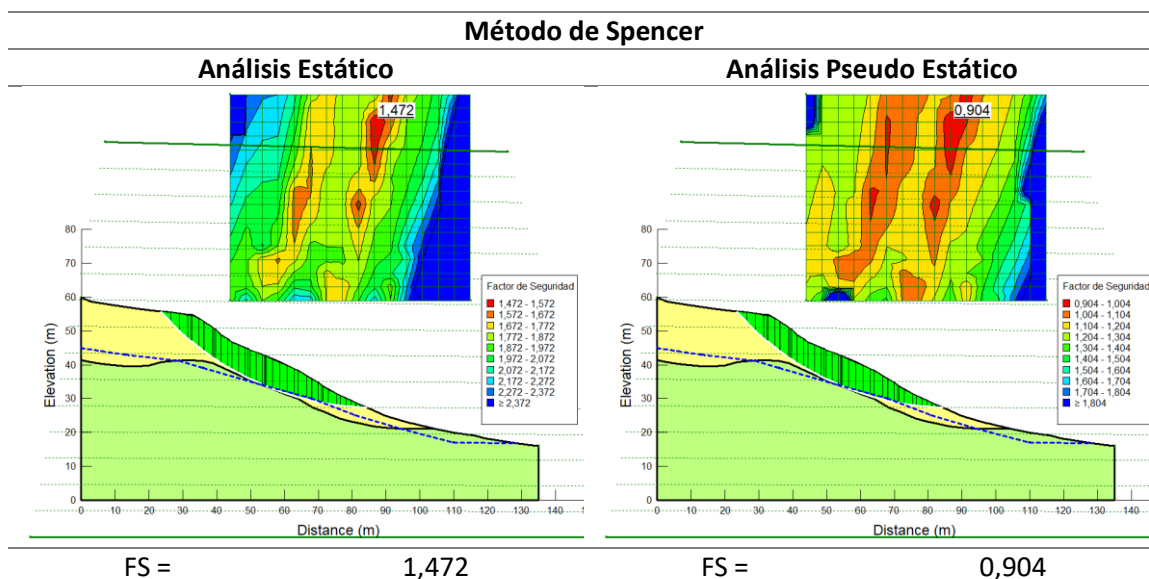
Tabla 39

Resultados Análisis de Estabilidad Perfil 3 Método de Spencer

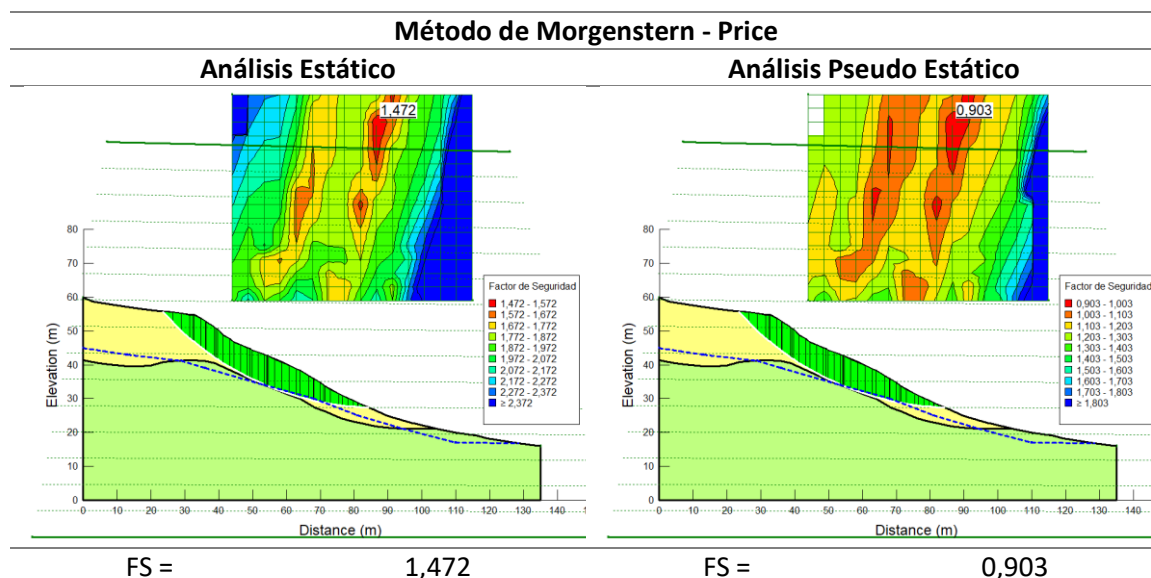
Tabla 40

Resultados Análisis de Estabilidad Perfil 3 Método de Morgenstern - Price

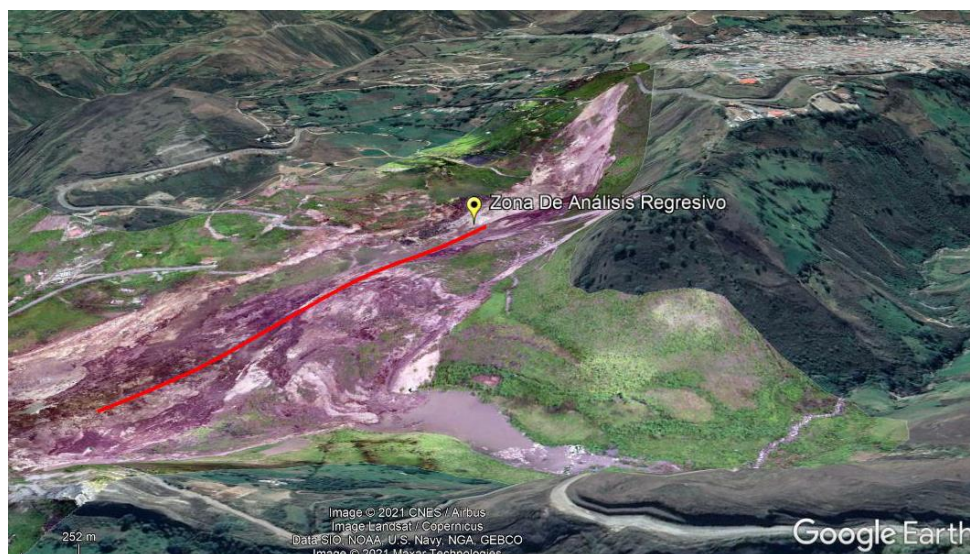
Figura 26

Ubicación del Análisis en Regresión de FS

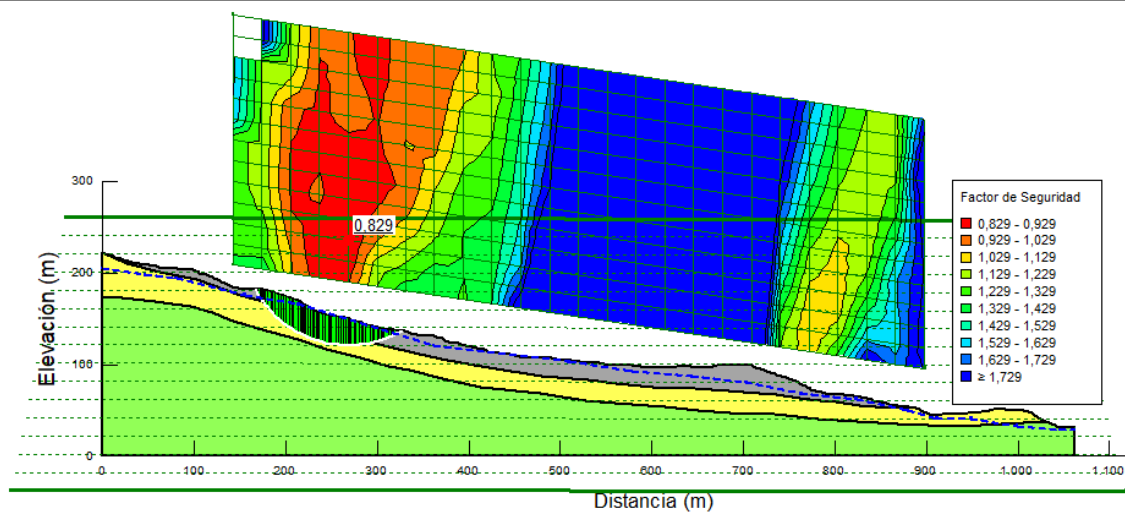
Método de Janbú

Análisis Estático

FS =

0,829

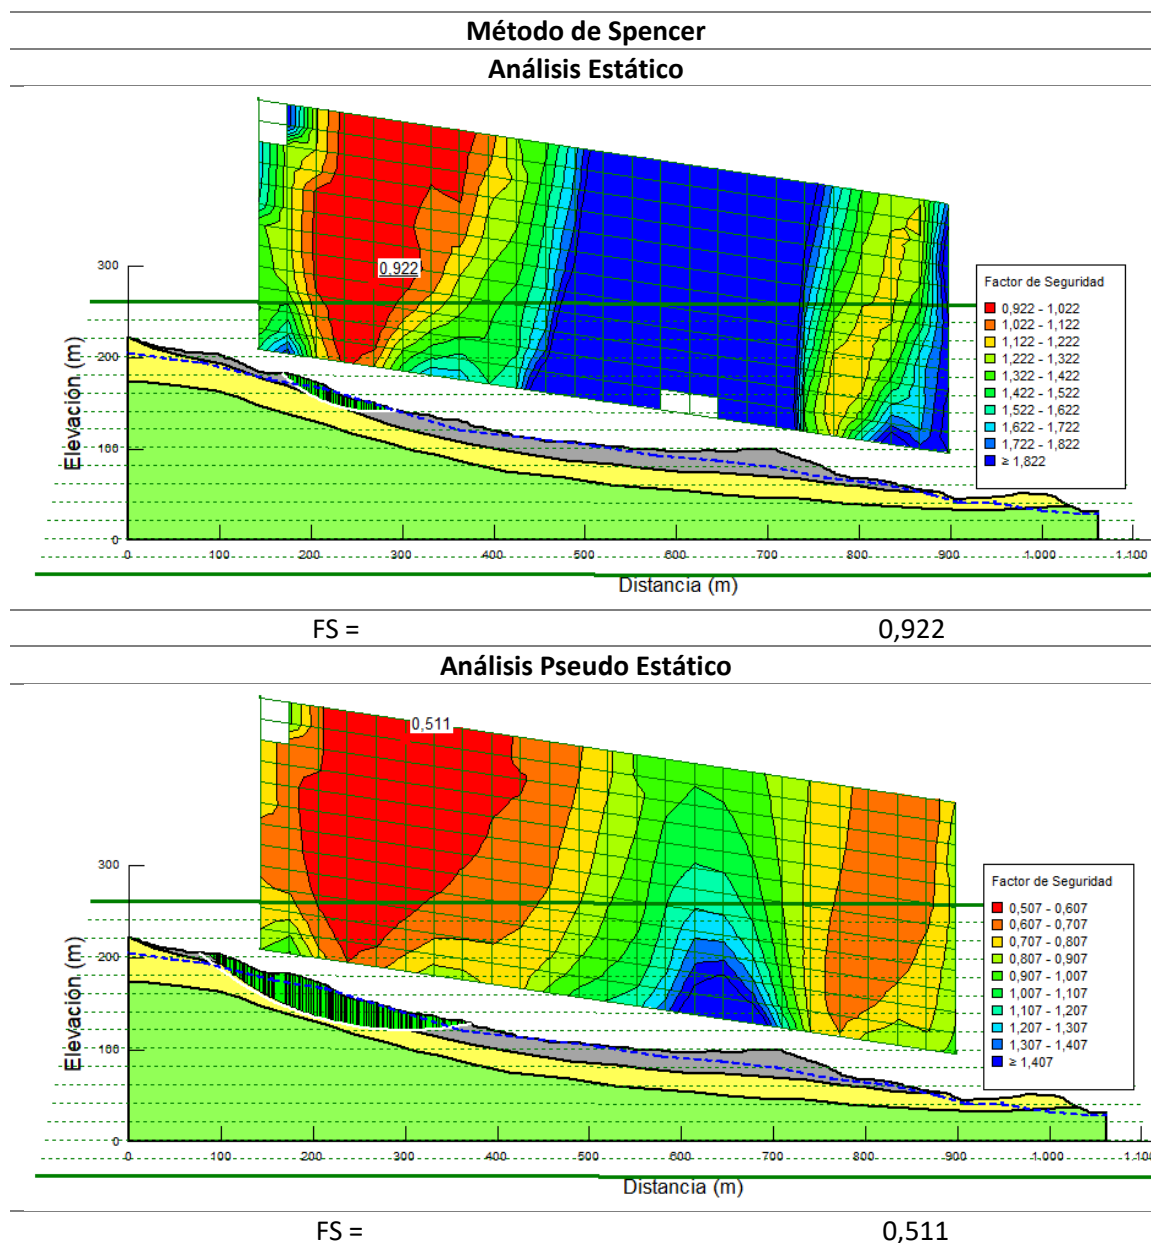
Tabla 44

Resultados de Análisis de Estabilidad Método de Spencer

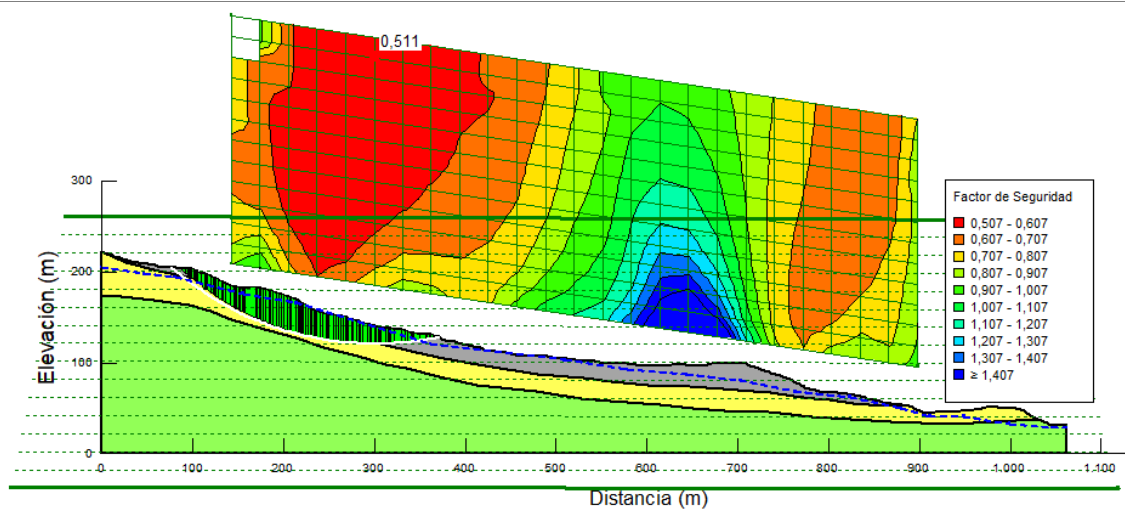
Análisis Pseudo Estático

FS =

0,511

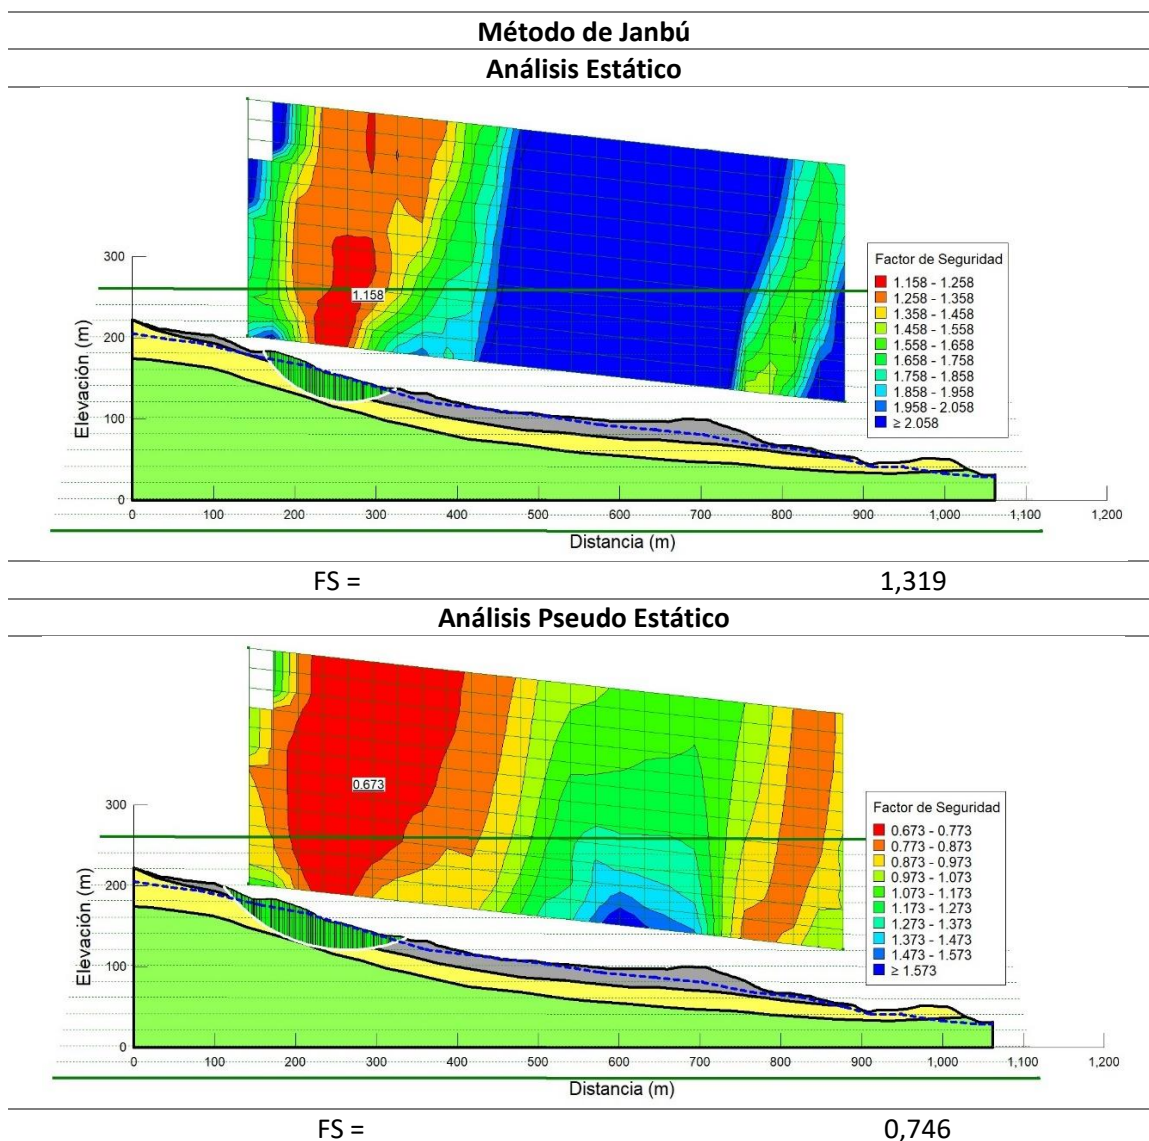
Tabla 47

Resultados de Análisis de Estabilidad Método de Janbú

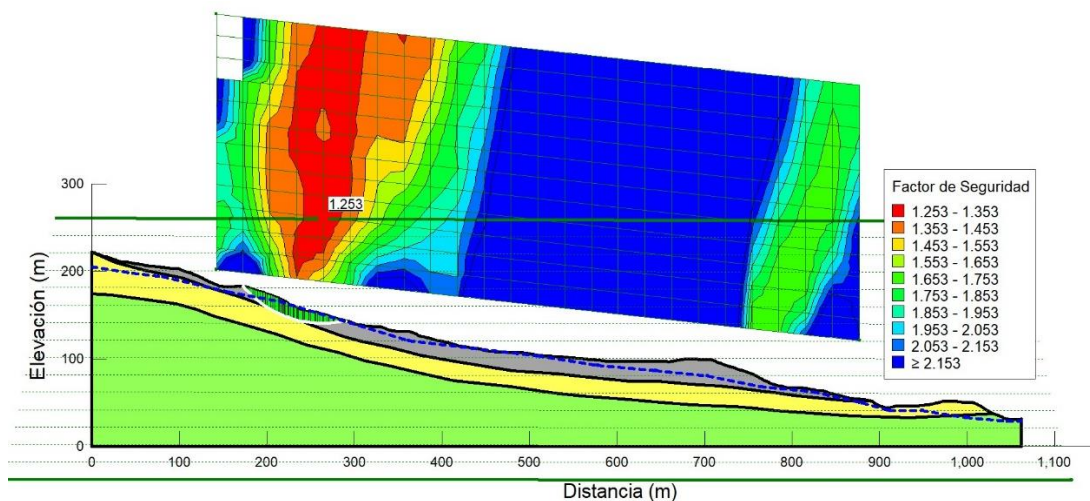
Método de Spencer
Análisis Estático

FS =

1,458

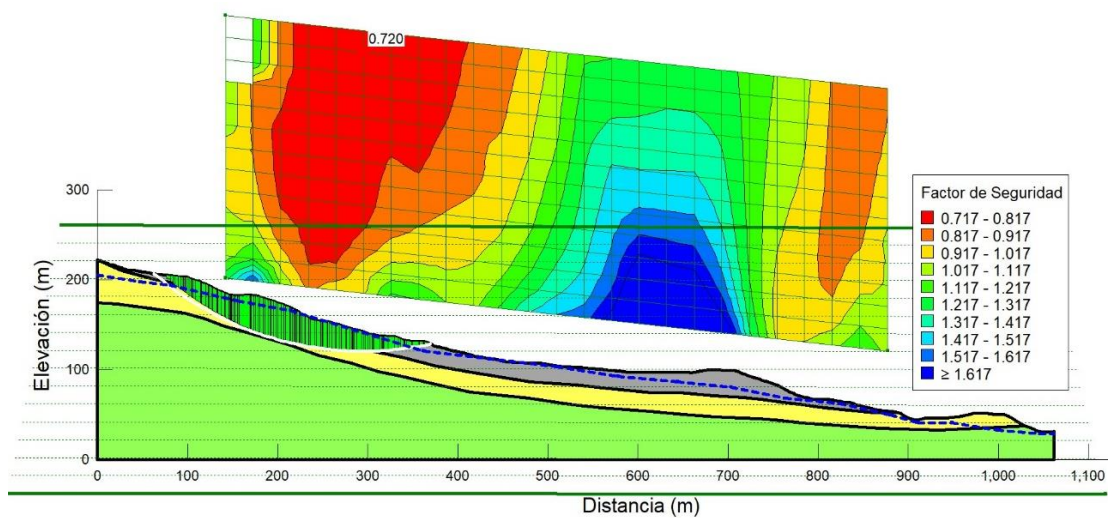
Análisis Pseudo Estático

FS =

0,830

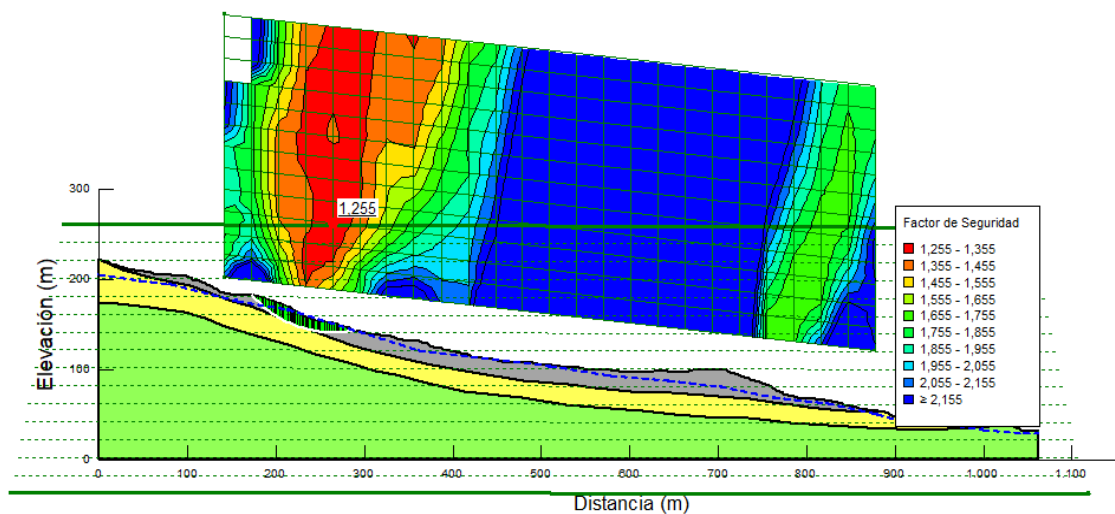
Método de Morgenstern - Price

Análisis Estático

FS =

1,255

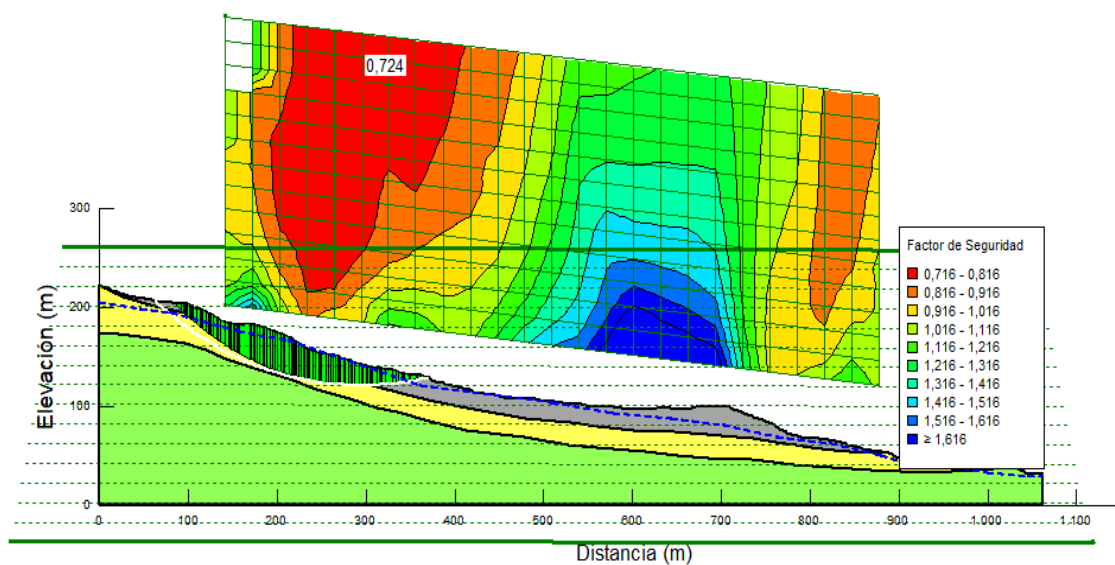
Análisis Pseudo Estático

FS =

0,724
