**“INSPECCIÓN DE 150 HORAS DE LAS PALAS DEL ROTOR PRINCIPAL, DE ACUERDO A LA CARTA DE TRABAJO 62-11-00 E INFORMACIÓN TÉCNICA, APLICABLE AL HELICÓPTERO ECUREUIL H125-C3e PERTENECIENTE A LA BRIGADA DE AVIACIÓN DEL EJÉRCITO N. 15 “PAQUISHA”.**

# ***Inspección de 150h de las palas del rotor principal del helicóptero ECUREUIL H125 C3e***

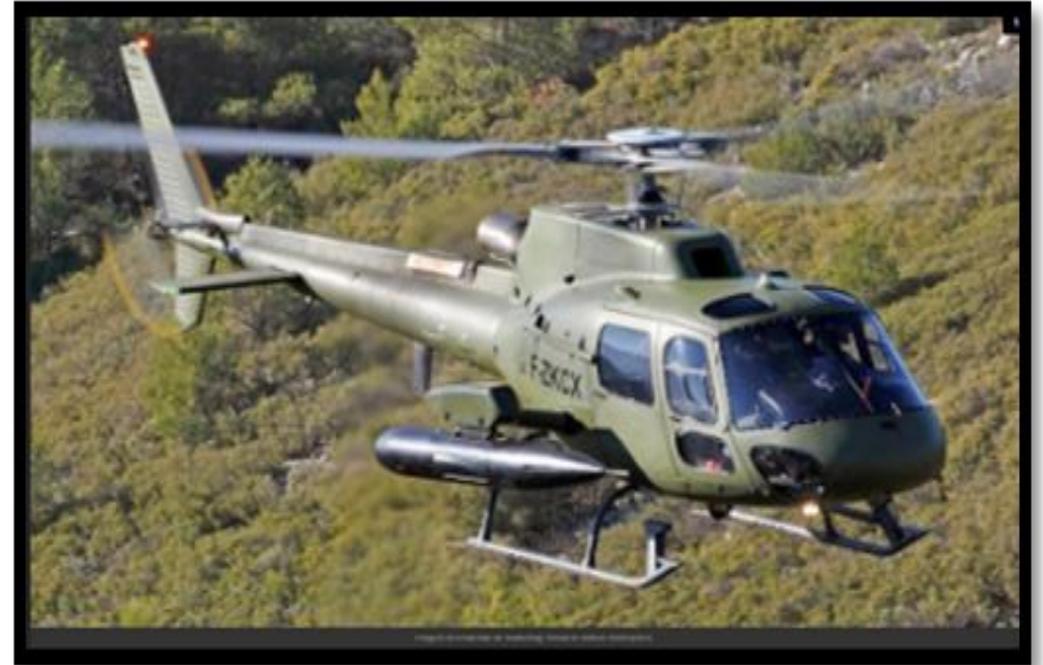
Aerodino que se mantiene en vuelo principalmente en virtud de la reacción del aire sobre uno o más rotores propulsados por motor, que giran alrededor de ejes verticales o casi verticales.

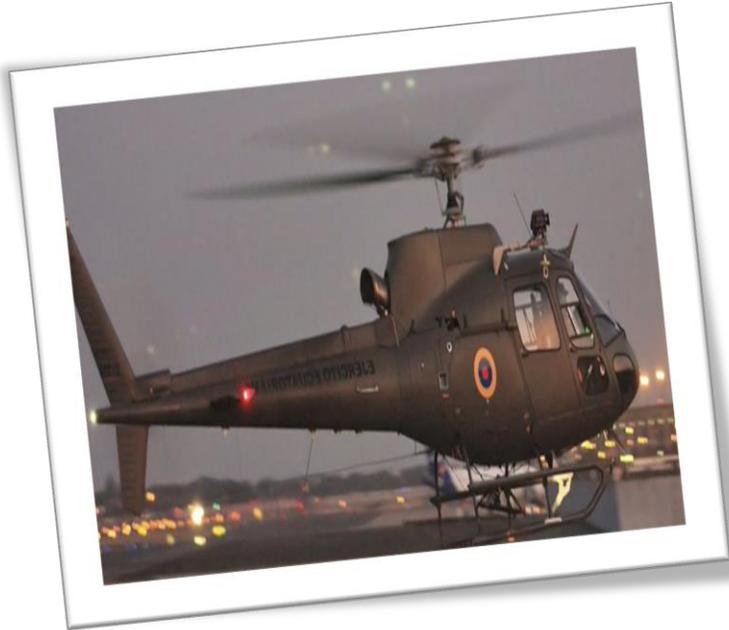
Aproximadamente 950 aviones H125 (AS350 B3e) están actualmente en servicio en todo el mundo y se utilizan principalmente para misiones de alto rendimiento en condiciones altas y calurosas. El H125 está equipado con un motor turbo eje Safran Helicóptero Engines Arriel 2D con una unidad de control de motor digital de autoridad total de doble canal (FADEC), más un tercer canal de respaldo automático e independiente y un arranque automático a unidad de control de motor digital de autoridad total de doble canal (FADEC), más un tercer canal de respaldo automático e independiente y un arranque automático.

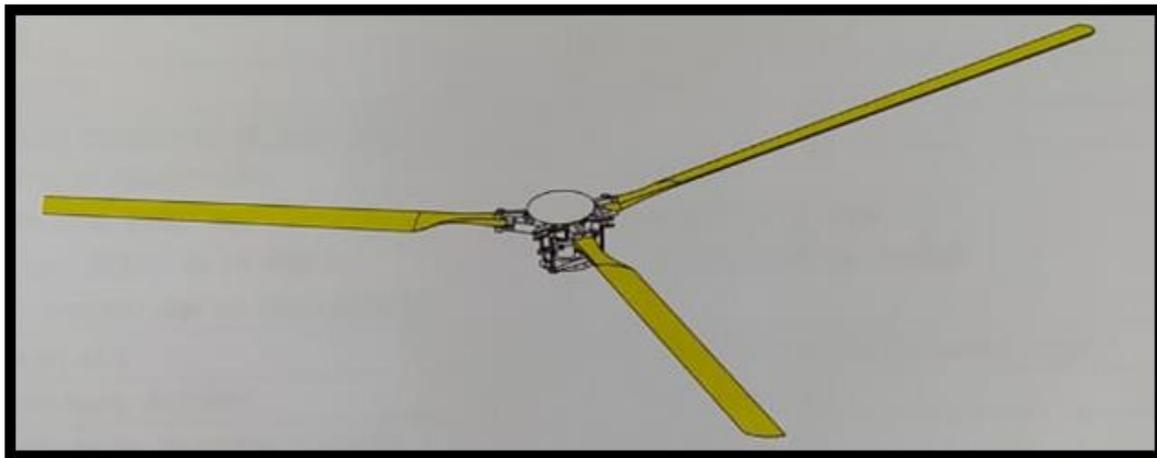
diámetro del rotor	10.69m (35.0ft)
número de palas	3
dirección de rotación	avance de la pala izquierda
velocidad de rotación	390rpm

Las palas del rotor principal están fabricadas con material compuesto con el perfil aerodinámico OA209, cada pala pesa 33.9 kg y está equipada con protecciones en el borde de ataque y elementos de balanceo estáticos, a al vez en el manual de descripción del sistema nos detalla que el e rotor principal está equipado con tres palas de materiales compuestos, cada una de ellas unida a la cabeza del rotor con dos pasadores de liberación rápida.

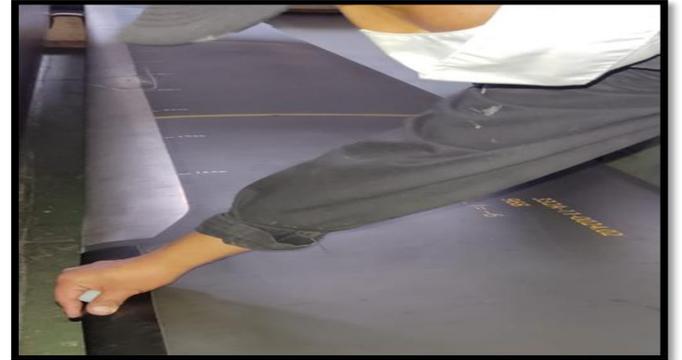
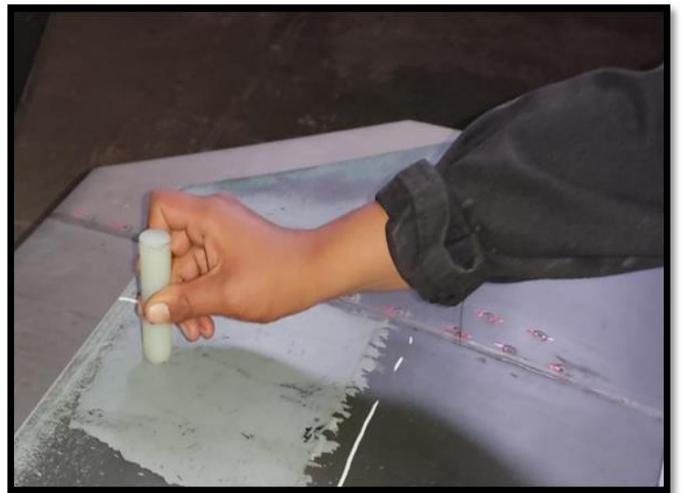
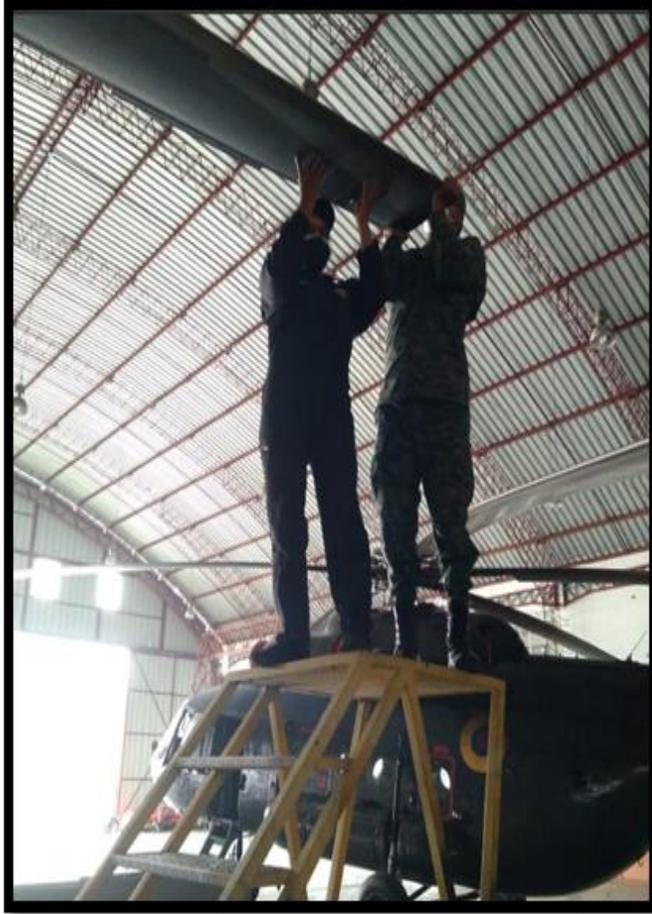
1. limpia las palas del rotor principal
2. Primero asegúrese de que la piel esté en buenas condiciones (sin distorsiones, marcas de impacto, rayones, corrosión, etc.). En este paso que nos especifica el manual mediante la inspección visual y un test tapping se verifica si la piel consta con estos daños detallados.
3. Asegúrese de que las protecciones del borde de ataque estén en buen estado: marcas de impacto, grietas, áreas despegadas, etc. Verifique visualmente si la tira de acero inoxidable está abierta. Si se encuentra boquiabierto, aplique los criterios dados en (AMM 62-11-00,61).
4. C. Asegúrese de que los componentes de la pestaña estén en buenas condiciones (sin distorsiones, grietas, etc.). los componentes de las pestañas estan en buenas condiciones.

- se encontró el deterioro de la banda de poliuretano y a la vez estaba blanda y suave el manual nos menciona una nota que detalla en caso de duda, durante la inspección visual, realice una inspección detallada de las palas del rotor principal (AMM 62-11-00,6-1).
- **Desmontaje de las palas del rotor principal**
- Antes de desmontar las palas, asegúrese de que el stick colectivo no esté bloqueado en la posición de paso bajo. Manipule con cuidado las palas para evitar dañarlas durante la operación de desmontaje
- **PASO 1:** Coloque la eslinga de las palas del rotor principal la marca (círculo blanco) que muestra el centro de gravedad de la pala a retirar

- Se realizó el procedimiento de cambio de banda de poliuretano de la pala del rotor principal siguiendo los procedimientos de la carta de trabajo 62. 11 .00. 84. Quedando en condiciones operables dentro de los límites establecidos por el manual de reparación y mantenimiento respectivamente.

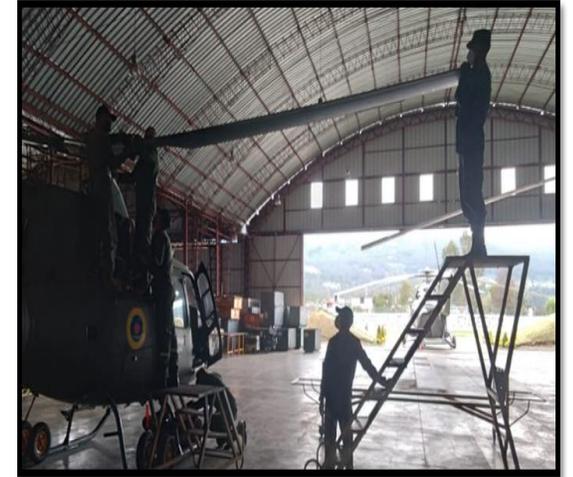
- **PASO 2** Fijar la eslinga de las palas del rotor principal al gancho del sistema de elevación utilizado.
- **PASO 3:** desconectar los cables de descarga estática en el manguito.
- **PASO 4:** LOS MANGOS SE DESTIENDE POR COLORES AMARILLO, ROJO Y AZUL Para la pala del manguito amarillo: Retire el pasador de seguridad y los pasadores de la pala, Para la hoja de la manga roja o azul: Retire el pasador de seguridad, la varilla de seguridad, la tuerca y el tornillo de los pasadores. Retire los pasadores de la pala y Retire la raíz de la pala del manguito.
- **PASO 5:** bajar cuidadosa mente las Palas e Instale la pala en su soporte el cual es de fabricación local.

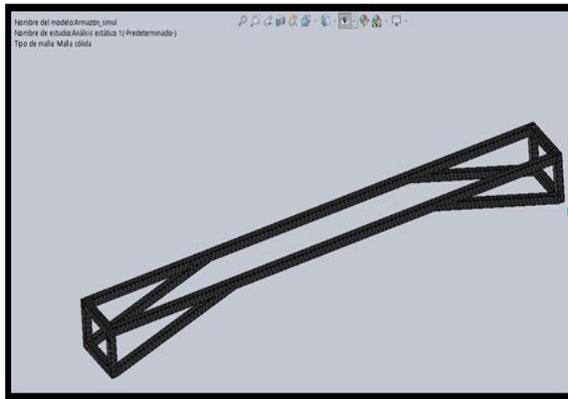
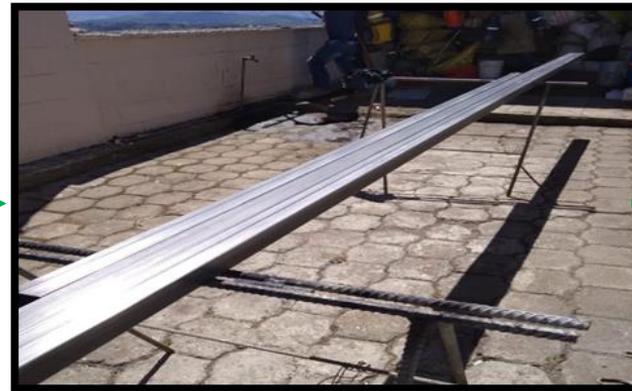
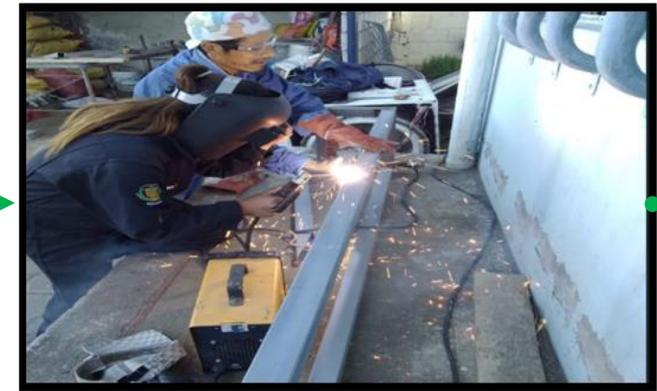
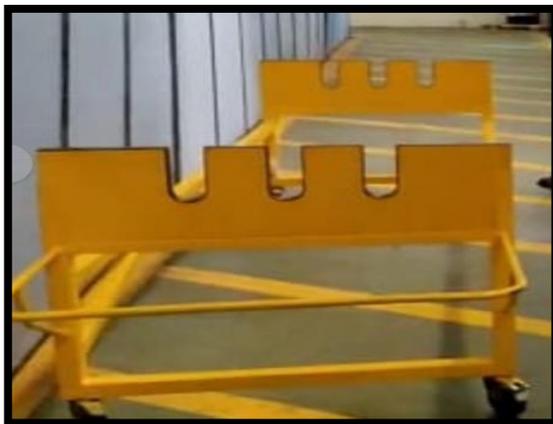
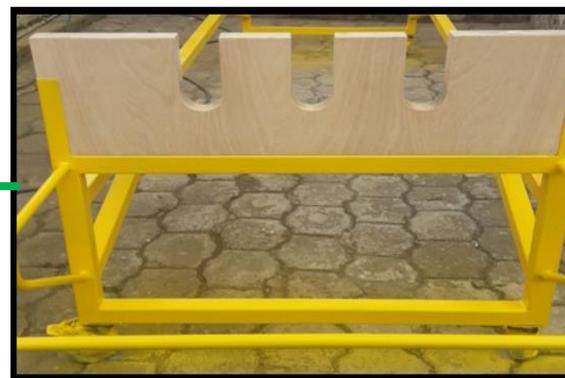
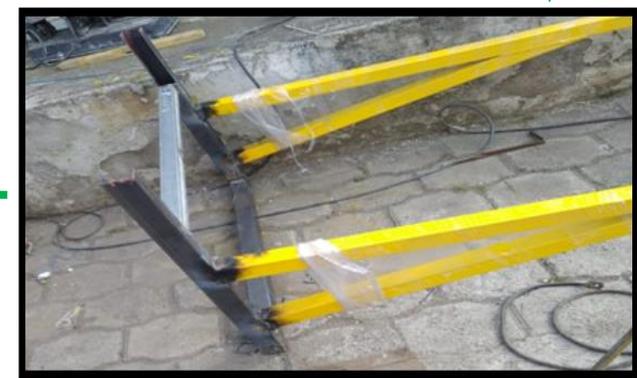
***El centro de mantenimiento no consta con un soporte para las palas se procede a fabricarlo ya que en el manual nos detalla que puede ser de fabricación local.***

- Se implementó un soporte para el desarrollo de la tarea de manteniendo N° 62-11-00 durante la inspección de 150 horas en las Palas, envista que el manual no especifica los datos de dimensiones del soporte, se realizó basada a las necesidades de los técnicos como fabricación local.

- Se puede concluir que el soporte de fabricación local funciona adecuadamente y cumple con los estándares de seguridad para la aplicación en los trabajos de mantenimiento aeronáutico que se realizan en las Palas del helicóptero ECUREUIL H125 C3E

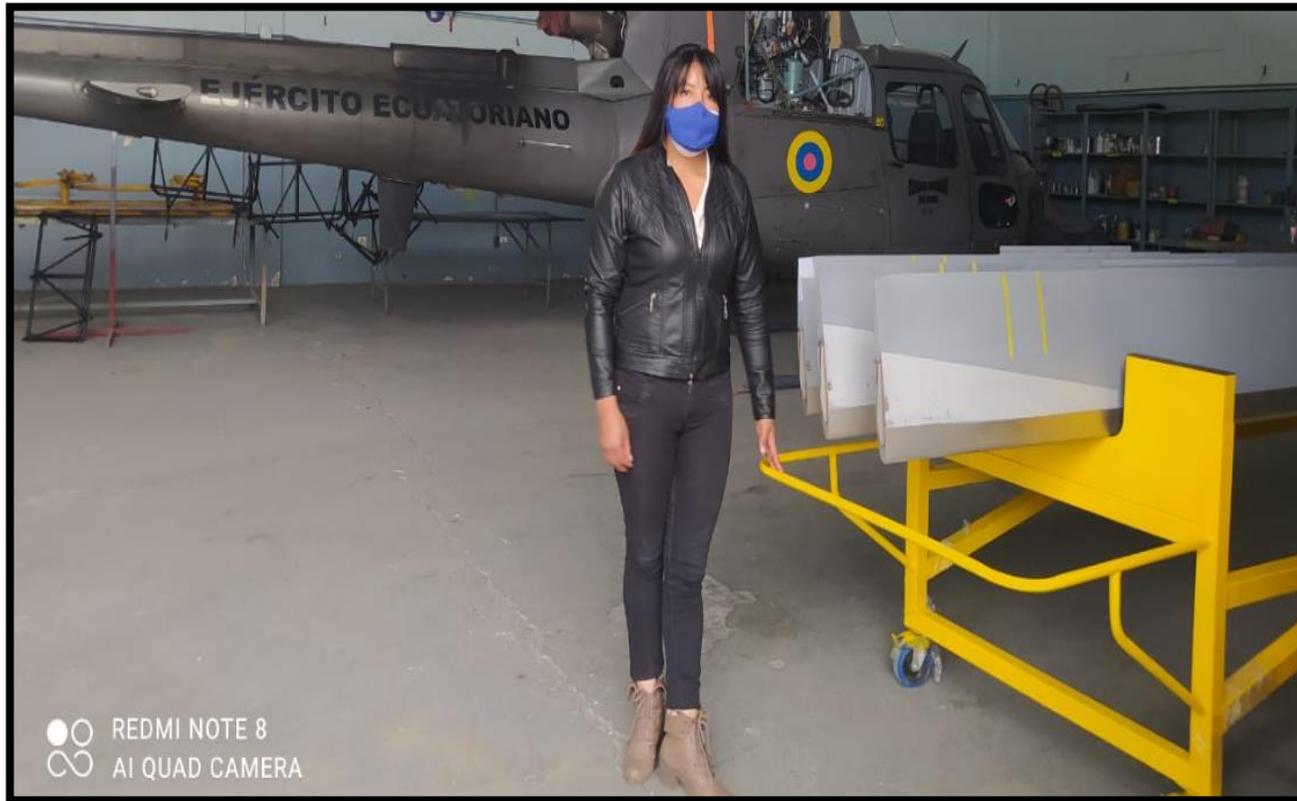
## Entrega del soporte de las palas del helicóptero ECUREUIL H125 C3e

Realizado pruebas operacionales y funcionales

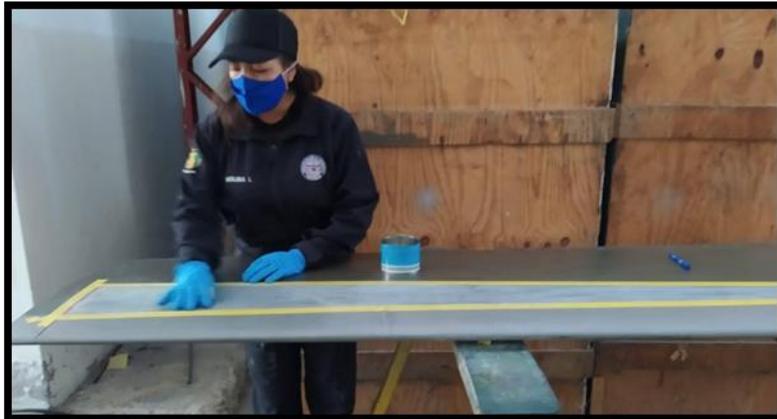
MRM		Nomenclatura	IPC
Fig.	Marca		Referencia
<b>Figura</b>	(1)	Tira de poliuretano	(P/N
<b>701</b>			330ª.11.1533.20)
		Marquesina	ECS 2335.10

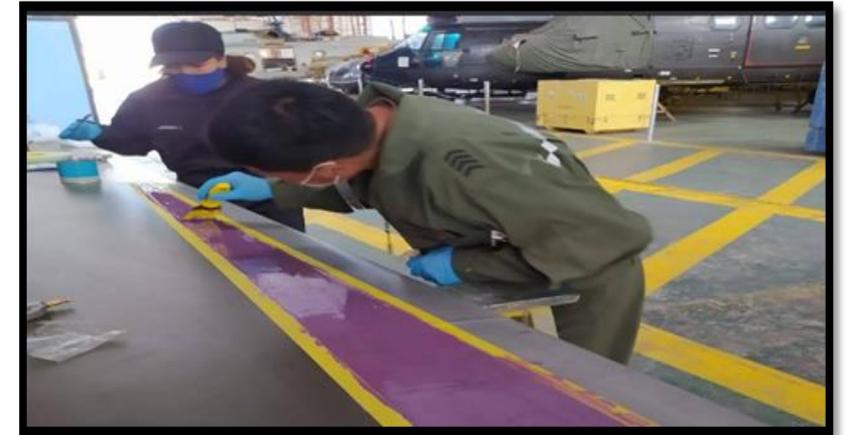
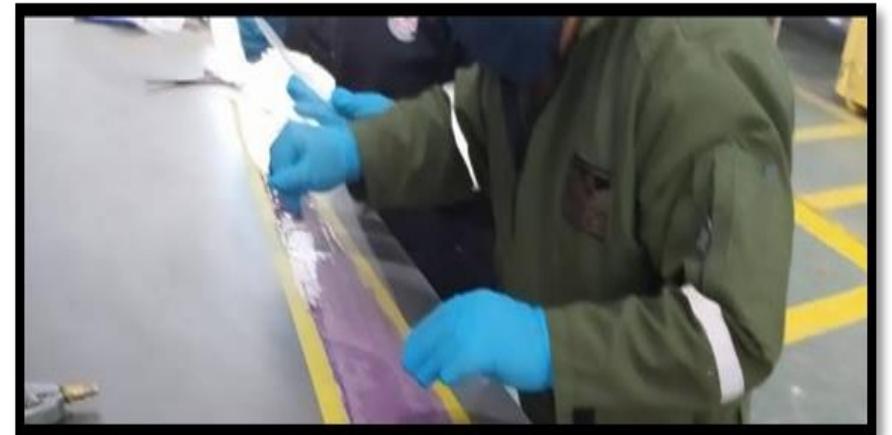
- Para la preparación de la cola CM 6096 primero se verificar la caducidad del producto después comenzamos a realizar la mezcla en un recipiente limpio y seca , 100 partes ponderadas de pasta epóxido y 22 partes ponderales de endurecedor
- Aplicar en la pala y en la cara mate de la tira una capa fina de la cola CM 6096 utilizar la paleta para enmasilla.
- Colocar en la pala el tejido sin tensarlo o dejar pliegues
- Colocar la tira de poliuretano en la pala.

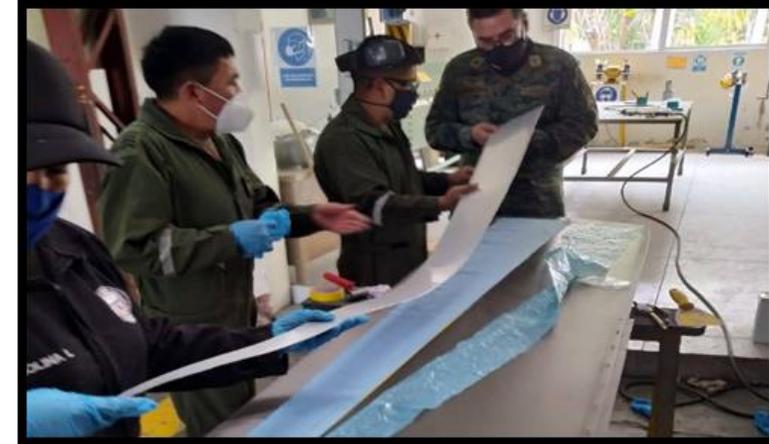
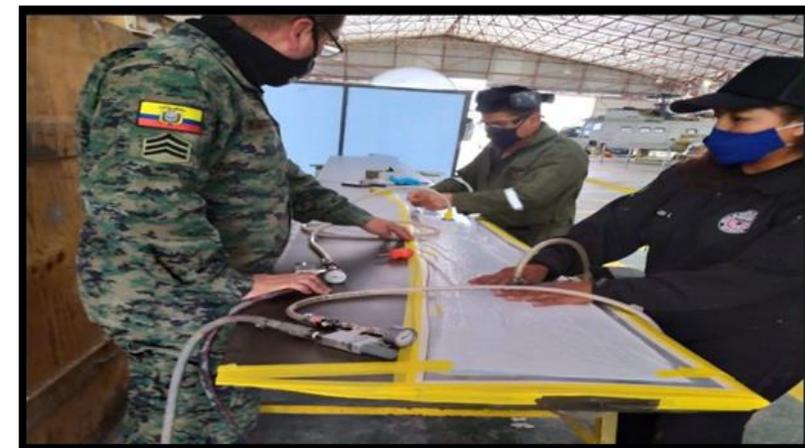
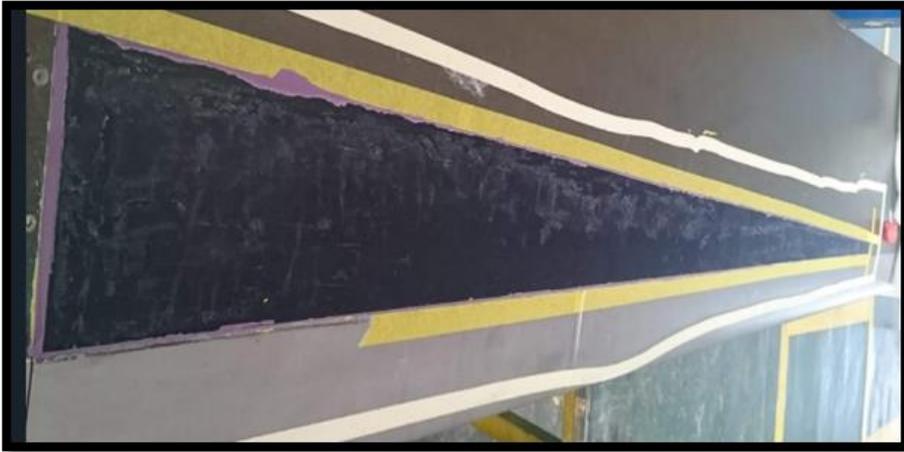
- Mediante el rodillo para sacar burbujas, eliminar cualquier presencia de aire entre la pala y la banda.
- Instalar en la zona la chapa AU 4G esp.0.6 2500x 300.
- Cubrir toda la zona con un tejido bidim B2
- Realizar una bolsa de vacío
- ***Polimeración***
- Dejar compresión bajo la bolsa durante 12 horas y luego desmontarla.

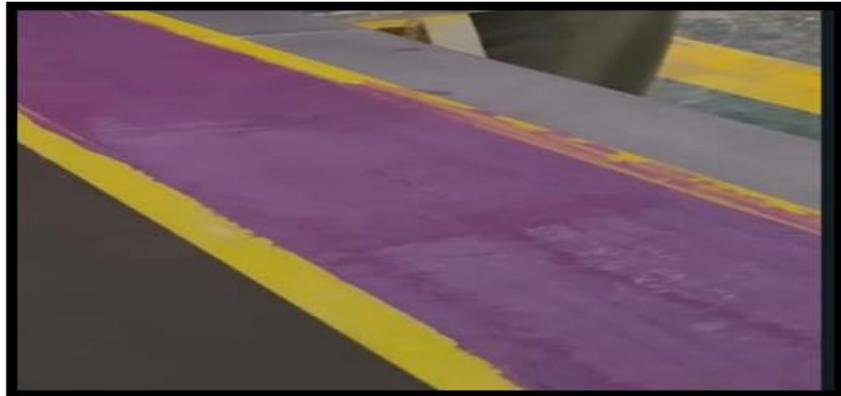
- Eliminar los resaltes de cola CM6096
- Preparar la masilla CM6932: se preparó la macilla para esto se necesitó agente de limpieza , la macilla CM 6932 , agua desmineralizada , lata de 1L y papel abrasivo, en la lata limpia y seca se prepara 100 partes de resina A con 50 partes de endurecedor B y un 15% de diluyente
- Mediante la paleta para enmasillar, aplicar una capa fina y uniforme de masilla CM 6932 en la cinta.
- Polimerización de la mascarilla

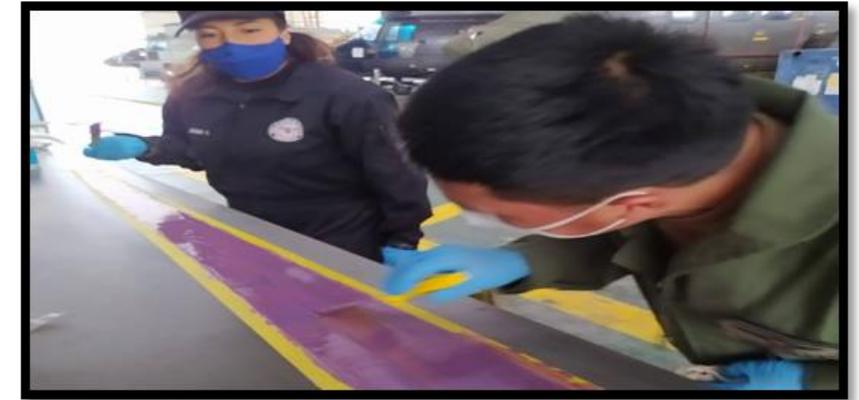
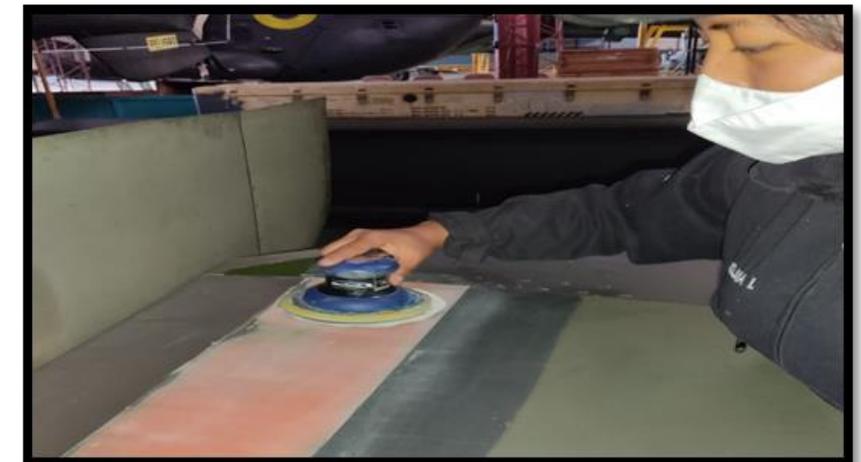
- Luego de la polimerización, realizar un pulido con agua de masilla CM6932: se procede a realizar nuevamente otra mezcla en la cual en un envase limpio y seco, se procede a realizar la mezcla de 100 partes de resina A más 50 partes de endurecedor B y un 5 % de agua desmineralizada mezclamos bien después se prepara la superficie con un abrasivo n°150 a continuación aplicamos la mezcla con una espátula en la superficie que se está realizando el trabajo.
- Utilizar papel abrasivo n°220, luego el papel abrasivo N°400 para acabado.
- Realizar el retoque de pintura

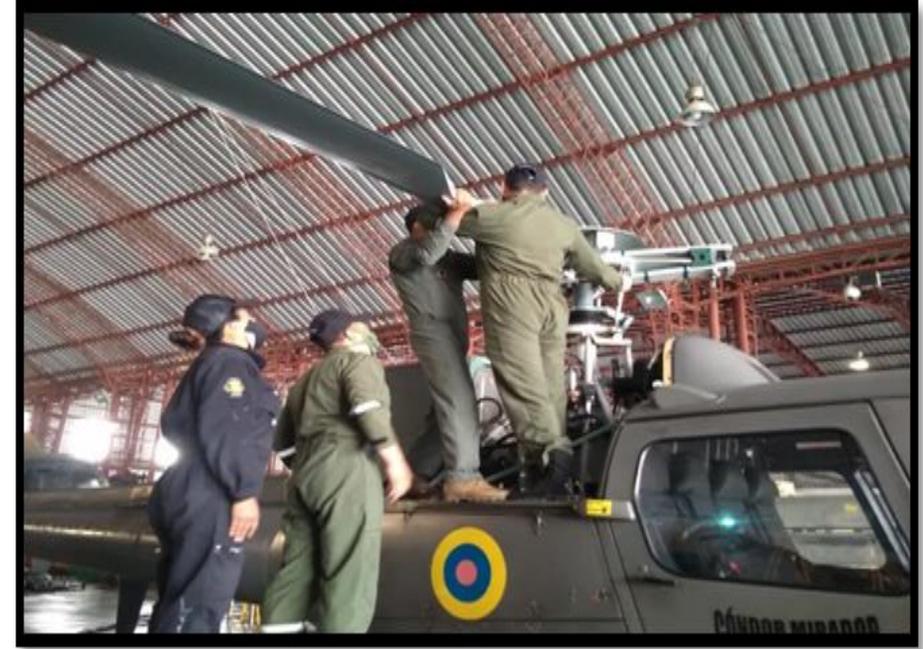
- se regresa al carrito de las palas se dirige al hangar para el montaje de las palas el cual se procede a limpiar la aeronave después se lo lleva al hangar para el proceso de montaje de las palas primero se lubrica los pasadores de las palas se coloca las palas en la eslinga luego se procede a levantar las palas ,siguiente se engancha la raíz de la pala con el manguito ,para la pala de manguito amarillo instalar los pasadores de la pala e instale los pasadores de seguridad para la pala de manguito rojo y azul instale los pasadores de la pala y como se marcó durante la extracción. Instale la varilla de seguridad y el pasador de seguridad e instale el tornillo y la tuerca en el pasado. Por último se conecta los cables de descarga estática en el manguito.
