**CARRERA DE TECNOLOGÍA EN MECÁNICA AERONÁUTICA
MENCION AVIONES**

**MONOGRAFÍA: PREVIO A LA OBTENCIÓN DEL TÍTULO DE
TECNÓLOGO EN: MECÁNICA AERONÁUTICA MENCION AVIONES**

**“INSPECCION DE 800 HORAS (T2) DEL HELICÓPTERO LAMA
SA 315 B MEDIANTE CARTA DE TRABAJO NÚMERO C.T.
57.20.401 PERTENECIENTE A LA BRIGADA DE AVIACIÓN DEL
EJÉRCITO”.**

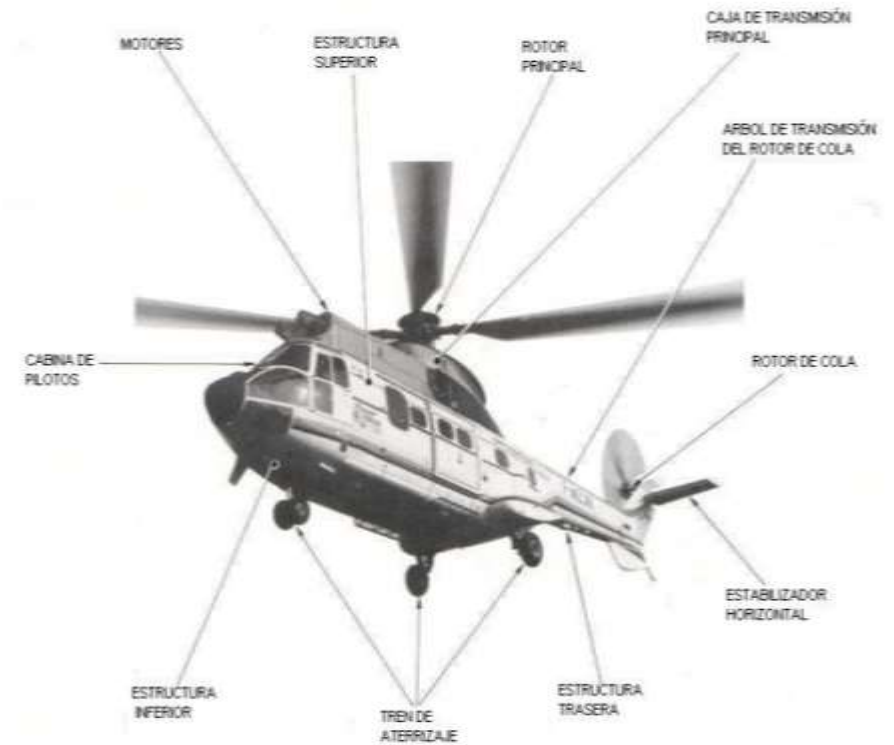
1. Pala principal	11. Transmisión trasera
2. Caja de transmisión principal	12. Depósito de combustible
3. Mastil Rotor	13. Banqueta trasera
4. Cabeza del rotor principal	14. Puerta
5. Grupo turbo motor	15. Asiento delantero
6. Tobera de escape	16. Aterrizadores de patines
7. Pala trasera	17. Panel de mando
8. Caja de transmisión trasera	18. Tablero de abordaje
9. Arco protector del rotor de cola	19. Asiento del piloto
10. Estabilizador horizontal

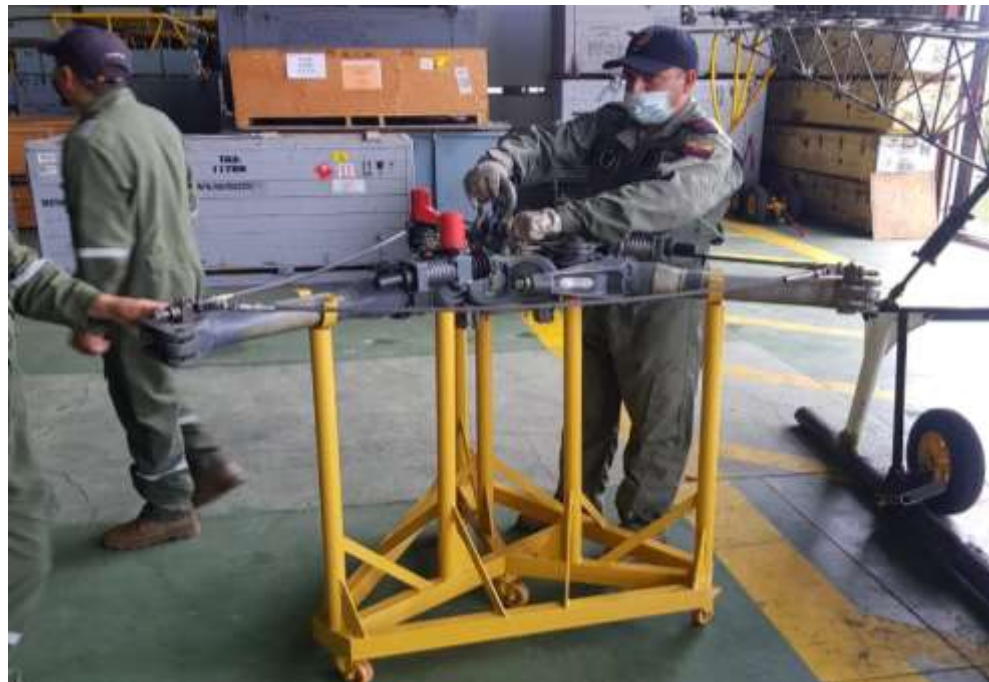
Implementación del soporte

De acuerdo a las necesidades para la inspección de 800 horas del helicóptero LAMA SA 315B mediante carta de trabajo número c.t. 57.20.401 y Boletín de Servicio 05.37 se elaboró un soporte que permita realizar un mantenimiento técnico del componente sin afectar la aeronavegabilidad y preservando la seguridad del personal de técnicos

- De acuerdo al Boletín de Servicio 05.37 se implementó un soporte el cual facilitará las tareas de mantenimiento durante la inspección de 800 horas del helicóptero LAMA SA 315B.

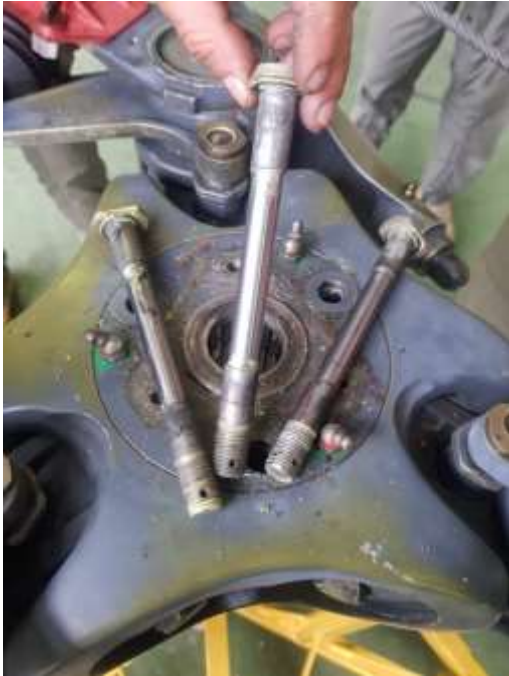
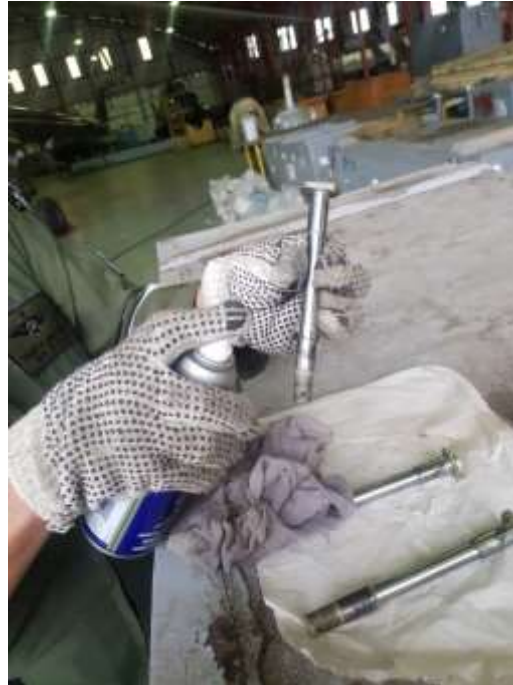
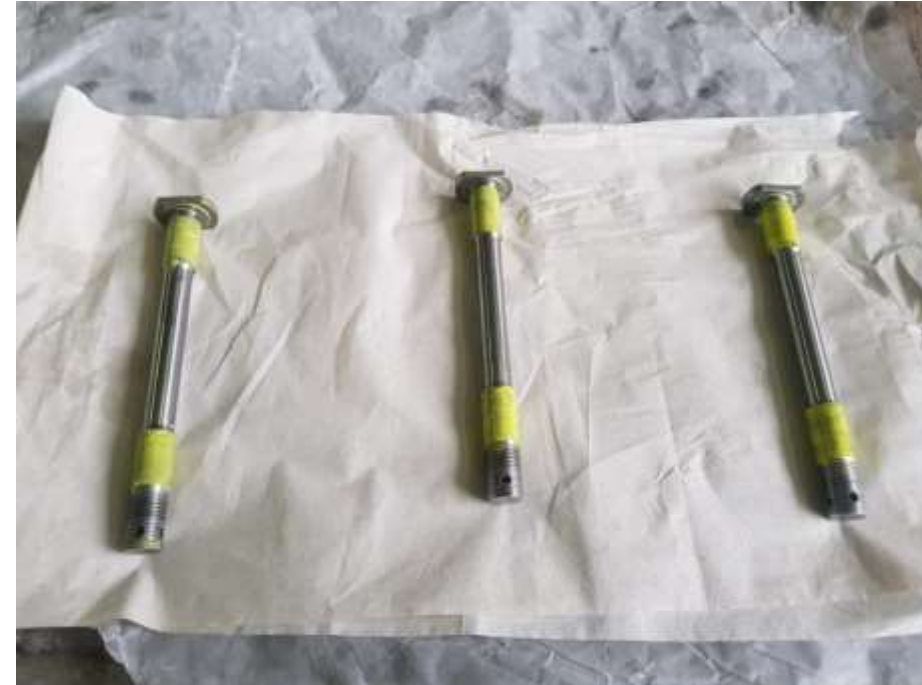
Extracción de los pernos estriados

Son los encargados de mantener la unión de todos los componentes de la cabeza de rotor principal y deben ser revisados minuciosamente dentro de cada inspección de 400 y 800 horas para descartar fisuras y desgaste así como también darles su mantenimiento respectivo.
