**Inspección T1 de 400 horas, en base a la carta de trabajo n° 57.20.601 del  
Manual de Mantenimiento aplicable al Helicóptero Lama SA315-B  
perteneiente a la Brigada de Aviación del Ejército n° 15 "Paquisha"**

Monografía, previo a la obtención del título de tecnólogo en Mecánica Aeronáutica  
Mención Aviones

09 de marzo del 2021

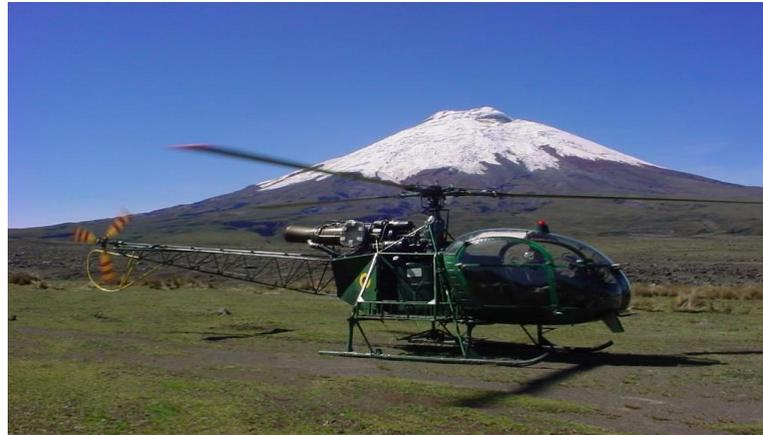
## Figura 1

*Helicóptero Lama SA 315-B*

*Nota:* Helicóptero Lama SA 315-B de matrícula E-318 en la Provincia de Cotopaxi

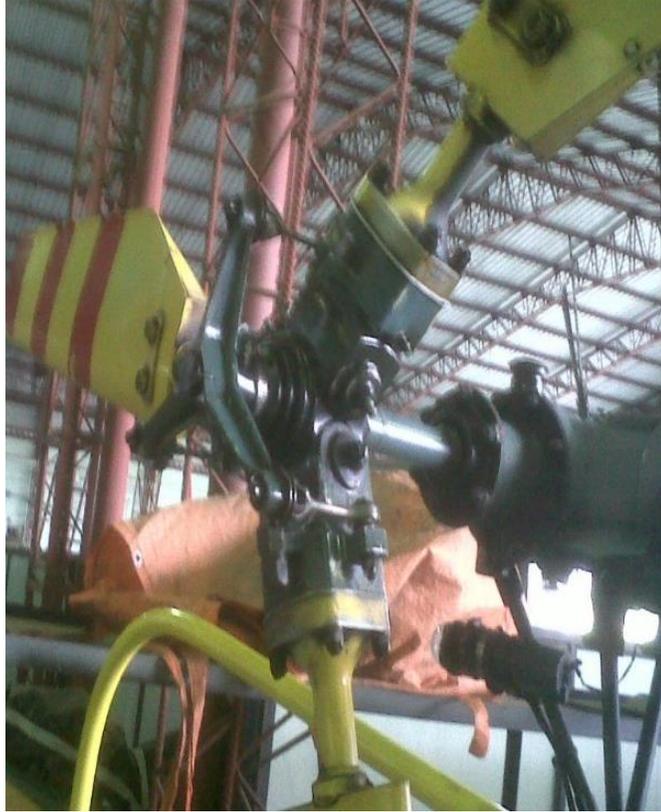
## **Figura 12**

*Cabeza del rotor trasero*

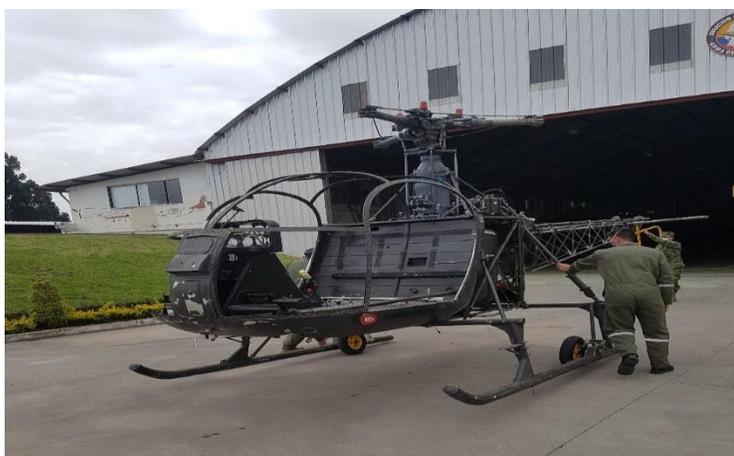
#### Figura 17

*Taxeo del helicóptero E-318*

*Nota:* El traslado de la aeronave E-318 con ayuda del personal técnico, la aeronave necesita de la implementación de dos ruedas laterales y tres personas, aunque existen diferentes maneras de remolcar la aeronave Lama SA 31-B.

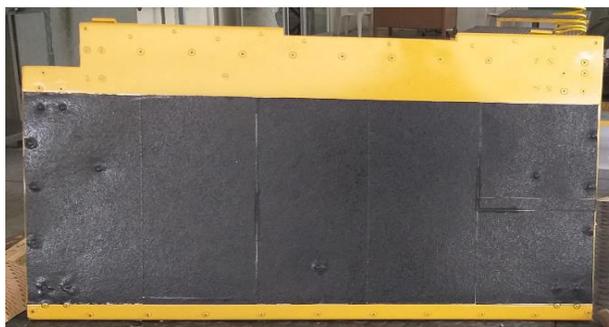
#### **Figura 21**

*Plataformas de trabajo*

*Nota:* La plataforma de trabajo es una herramienta especial que nos permite la Extención del área de trabajo en la parte superior del helicóptero en forma lateral tanto como derecha e izquierda.

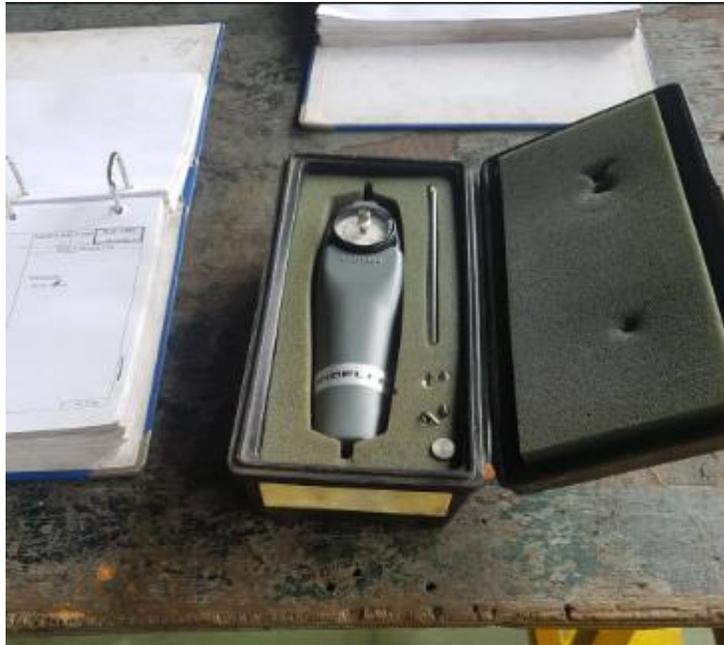
**Figura 22**

*Dinamómetro de 0.5 daN*

*Nota:* El dinamómetro que no ayudara a supervisar los resortes que se encuentra en buje rotor.

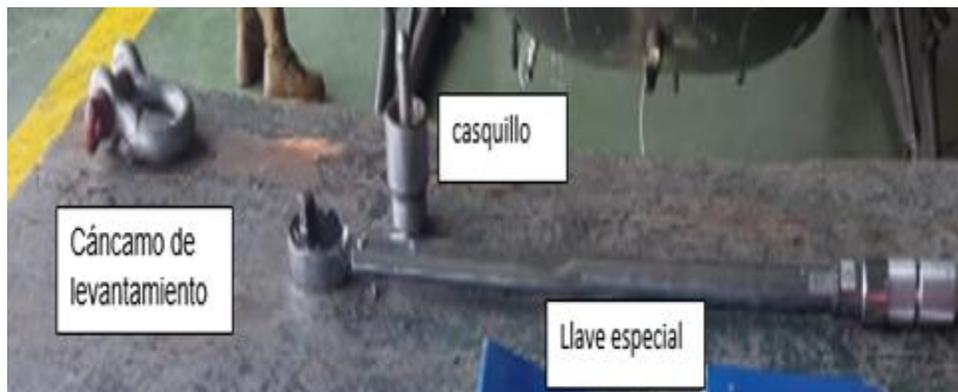
**Figura 23**

*Herramientas especiales: llave especial, cáncamo, casquillo*

*Nota:* En la figura se describe las tres herramientas que nos van ayudar al desmontaje del conjunto de la cabeza de rotor.

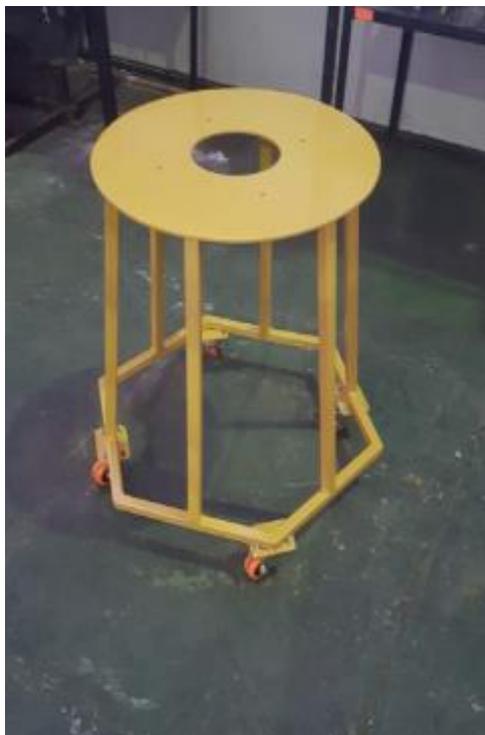
**Figura 24**

*Bastidor N° 3130-95-662.020*

*Nota:* El Bastidor N° 3130-95-662. 020, es una herramienta especial que tiene con función el soporte del conjunto rotor principal.

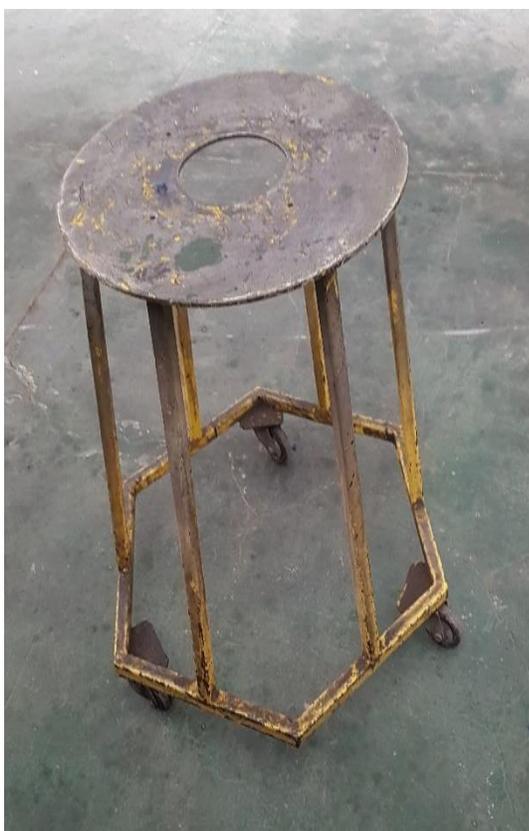
*Herramienta especial Bastidor N° 3130-95-662. 020 deteriorada.*

*Nota:* Se evidencia la pérdida de sus características estructurales, así como en pintura y accesorios(ruedas).

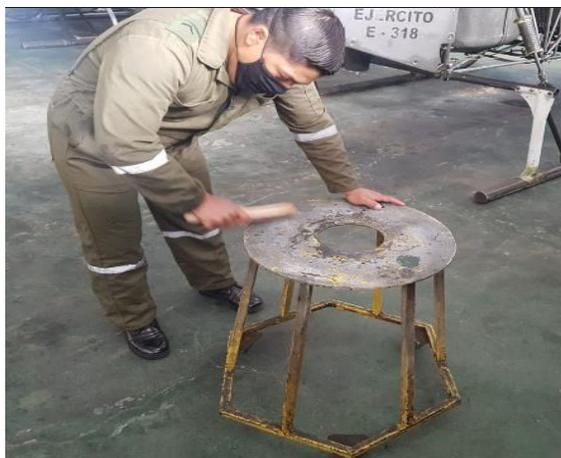
*Herramienta especial Bastidor N° 3130-95-662. 020 fase de limpieza.*

*Nota:* En la presente figura se describe el Bastidor y la limpieza de la herramienta con lija N° 40 y cepillo de acero.

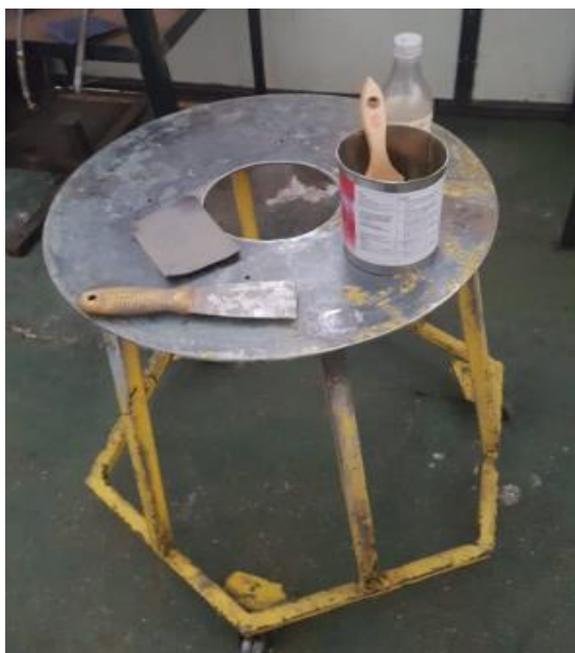
*Herramienta especial Bastidor junto al removedor de pintura.*

*Nota:* Se describe la estructura lista para aplicar el agente químico para decapar.

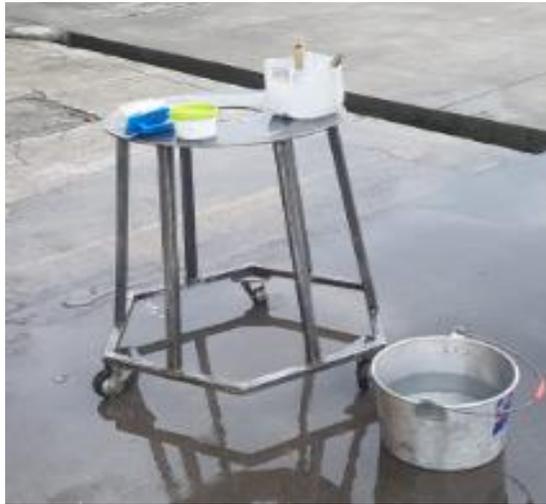
*Nota:* Se describe el lavado de toda la estructura, eliminando todo agente químico, lubricante, grasas y pintura.

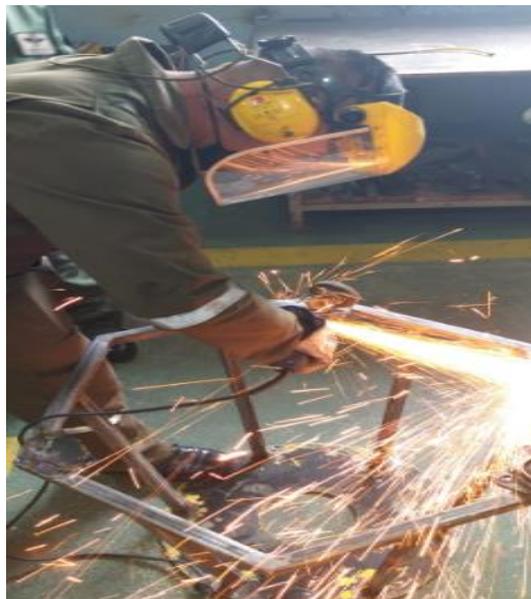
*Nota:* Se extrae las ruedas en mal estado con una amoladora por su estado y condición.

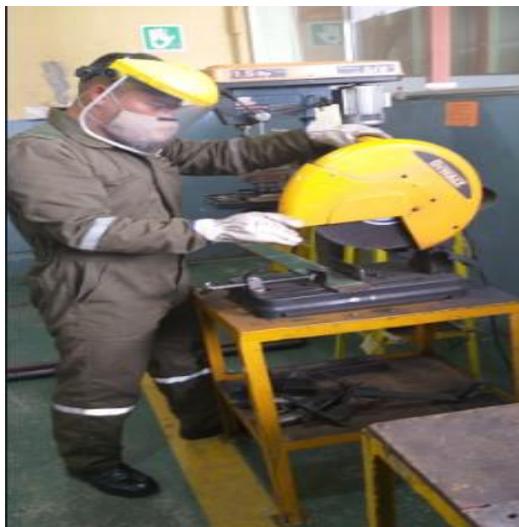
*Nota:* Restauramos las patinas de soporte de las ruedas con el fin de mejorar su funcionalidad en el transporte.

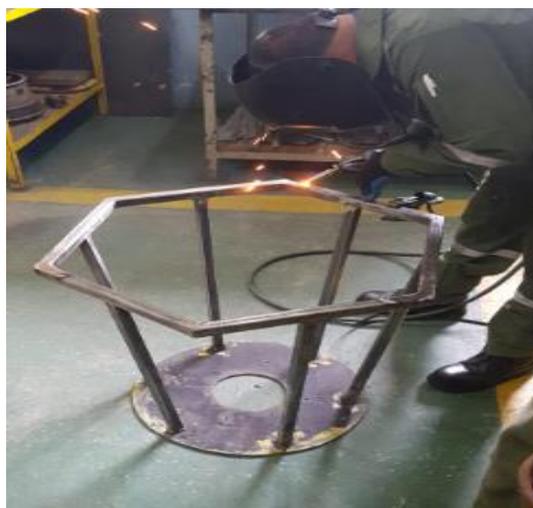
*Nota:* Se describe trabajos de restauración de las palatinas donde están ubicadas las ruedas, se aplicó una soldadura MIG(Metal-Inerte-Gas).

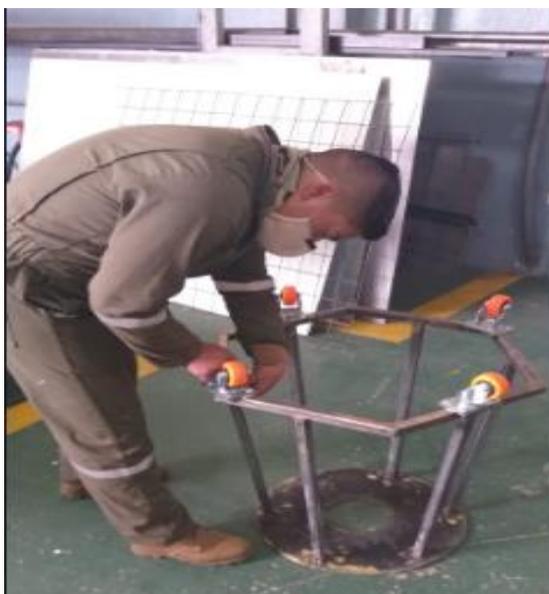
*Nota:* Se colocó unas ruedas de referencia rotantes de composición de gomas que soportan pesos desde 60 kg a 150kg.

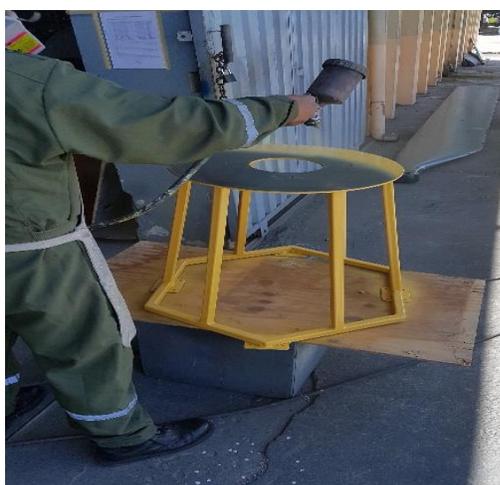
*Nota:* Se describe la estructura del bastidor ya colocado el primer como anticorrosivo y por consiguiente tres capas de pintura esmalte Caterpillar, quedando como finalizado el mantenimiento a la herramienta especial.

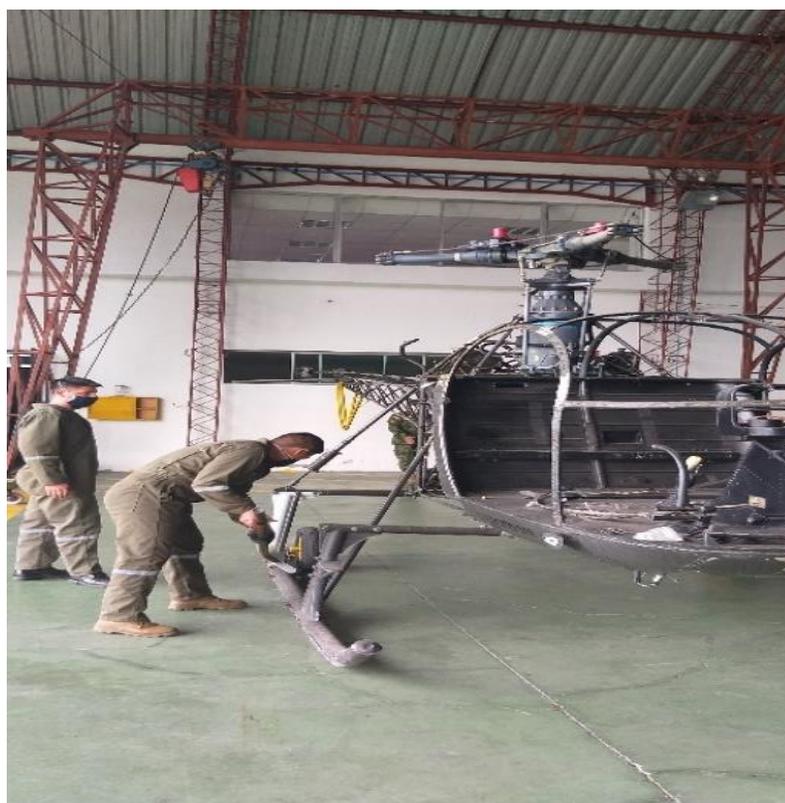
### Figura 35

*Ubicación en el tecele de elevación.*

Nota: En la Figura se describe la alerta que se debe tener en los patines y en las partes laterales, cuando se ubica debajo del tecele eléctrico la aeronave.

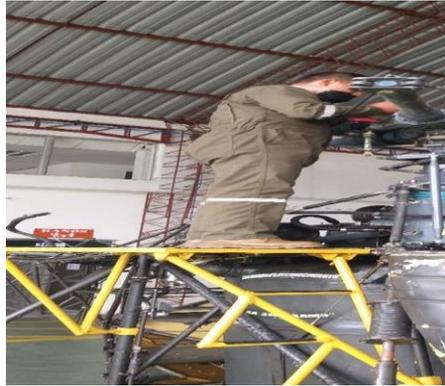
### Figura 36

*Plataforma de trabajo.*

*Nota:* Se puede notar las plataformas de trabajo ya en funcionamiento tanto en el lado de la derecha como lateral izquierdo y que nos permite un trabajo con seguridad en la parte superior del helicóptero.

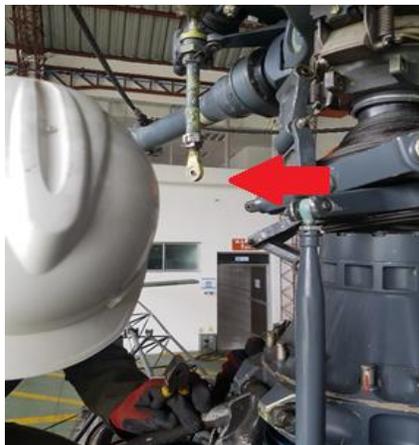
*Nota:* En la figura podemos describir la biela de cambio de paso ya desacoplada y que nos va permitir el desajuste del mástil, el conjunto rotor principal, tener en cuenta que son tres bielas de cambio de paso, necesario una llave 12 mm.

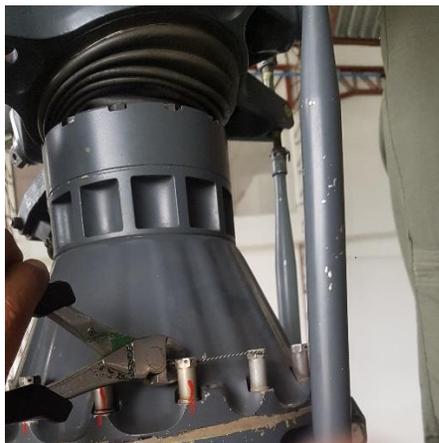
*Nota:* Se describe que Cortamos todos los alambres de freno de tal manera poder desenroscar las tuercas de fijación.

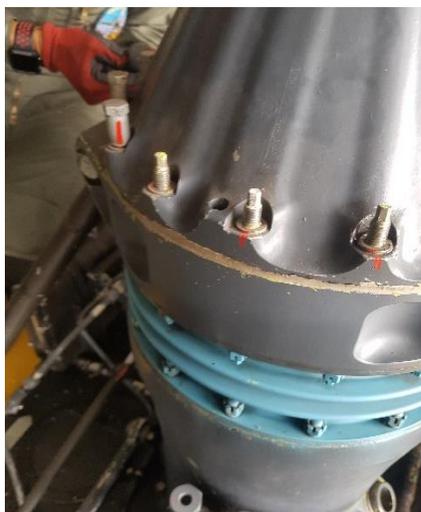
*Nota:* Las tuercas de fijación con su línea de fe en la corona de la caja de trasmisión principal donde se utiliza una racha con una copa 16mm.

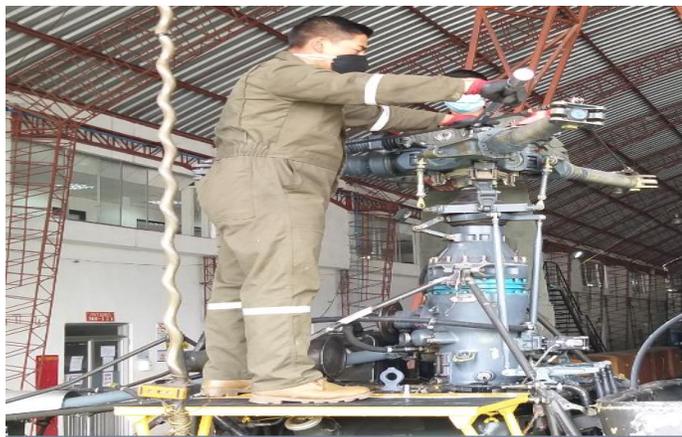
*Nota:* Se detalla el apoyo necesario para ejercer la fuerza con la llave especial, sobre el torillo que este acoplado con el casquillo que está ubicado debajo del cáncamo de izado.

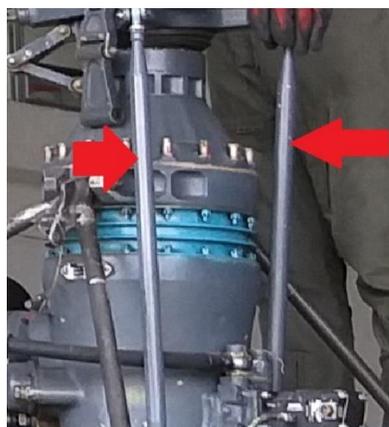
*Nota:* Se describe las bieletas inferiores las cuales son tres y nos van permitir el izado del conjunto rotor ya que están unidos a los balancines de cambio de paso general utilizamos la llave 12mm, al igual sacamos los seguros (Pasadores).

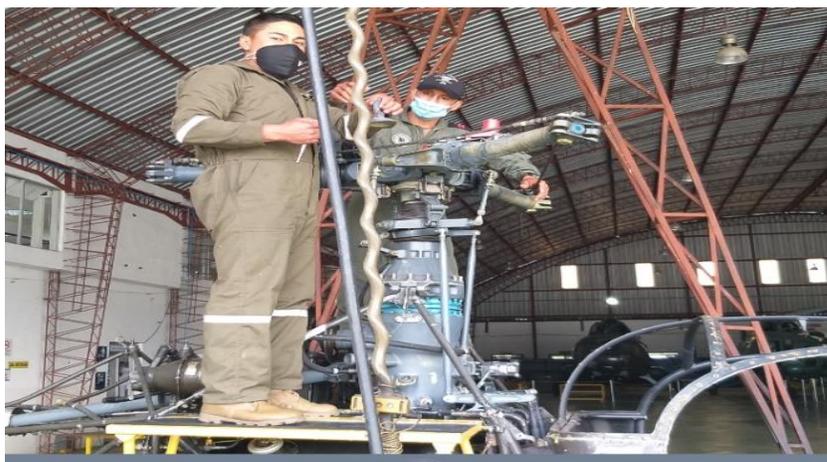
*Nota:* La colocación del casquillo N°3130-95-8.096 para poder extraer el tronillo con la llave especial N° 3130-95-68.150 y volver a colocar cáncamo de izado del helicóptero Lama SA 315 -B.

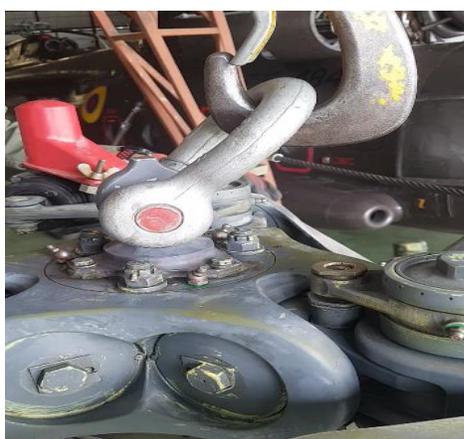
### Figura 43

*Colocación del cáncamo de levantamiento*

*Nota:* Se describe la colocación del cáncamo de izado para poder levantar con el teclé eléctrico el conjunto rotor principal.

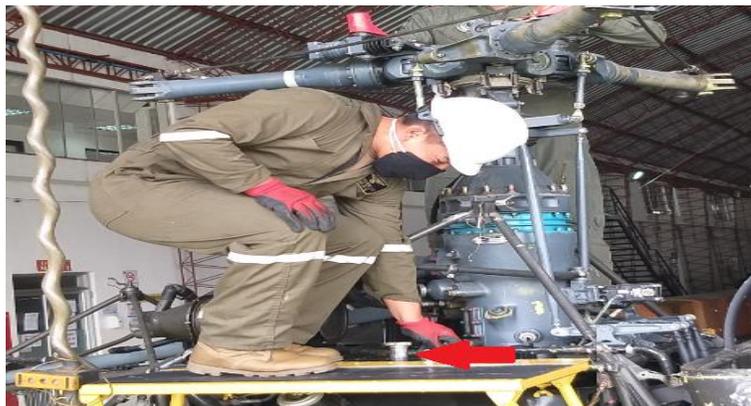
### Figura 44

*Extracción de tornillo de la cabeza rotor.*

*Nota:* Sacamos el tornillo de la cabeza rotor luego de eso volvemos a poner el cáncamo de izado.

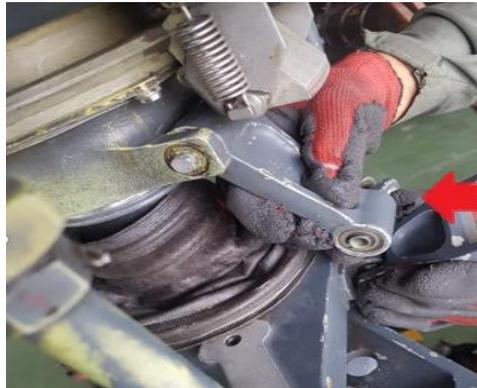
**Figura 46**

*Desacople de pincel de articulación.*

*Nota:* Se describe el pincel de articulación desacoplado para poder separar los dos conjuntos mayores tanto como la caja de transmisión principal y el conjunto de transmisión principal.

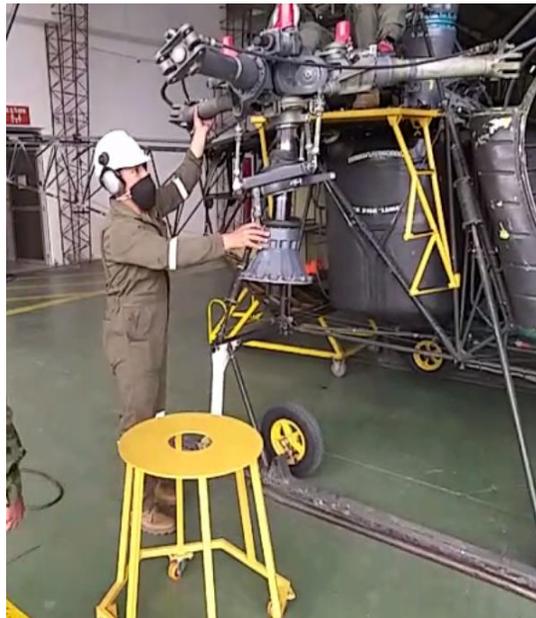
*Nota:* Se detalla el izado con el tecele eléctrico, se debe tomar las medidas de seguridad y hacerlo de forma lenta evitando estar debajo del conjunto mecánico.

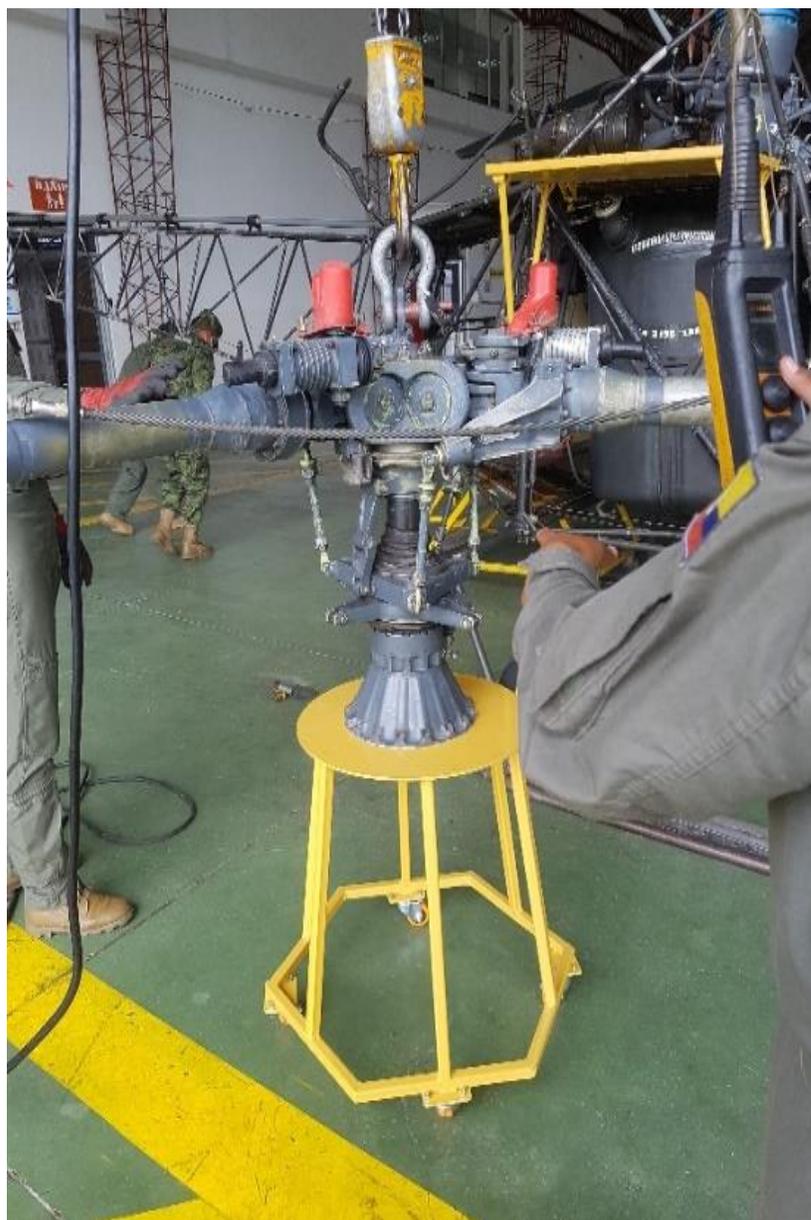
*Nota:* Se visualiza el desmontaje del conjunto mecánico y la implementación de la herramienta especial el Bastidor.

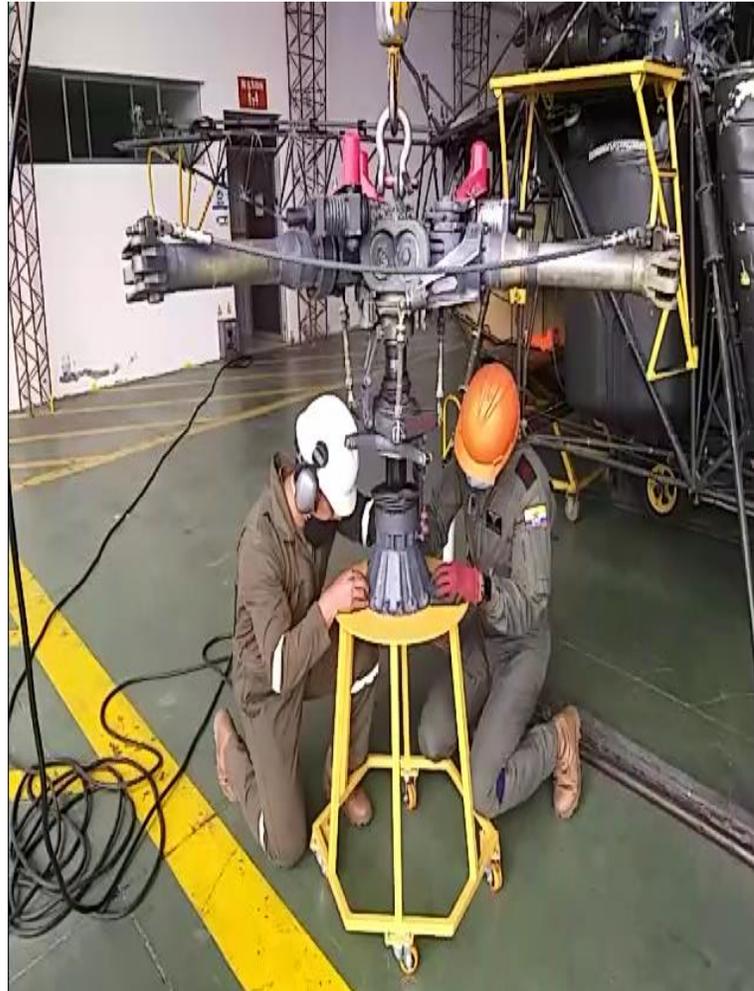
*Nota:* Una vez ya ubicado el conjunto rotor principal al Bastidor N° 3130-95-662.020 en lo cual se coloca los tornillos de sujeción.

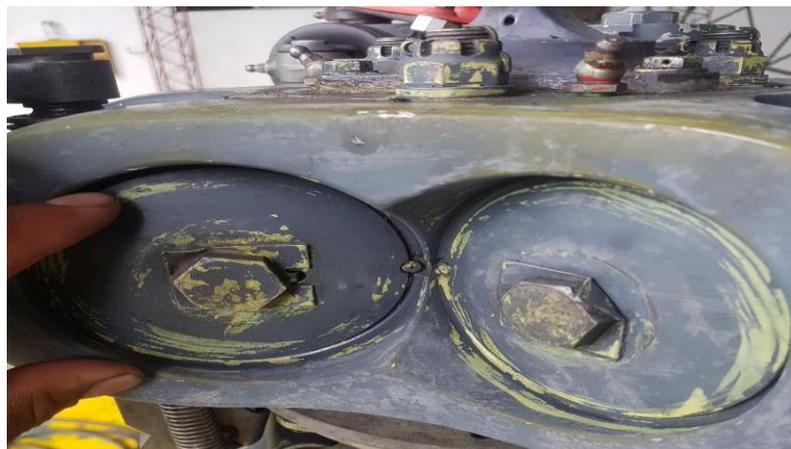
El numeral (3) nos detalla realizar una inspección visual sobre el buje utilizando la lupa si observamos presencia de grietas en las mangas y las palancas, respecto a las grietas si hallamos presencia de las mismas procedemos a decapar la pintura, en caso que existiera como menciona en la carta de trabajo se desmontaría el buje caso contrario se vuelve a dar los retoques donde se tuvo que decapar la pintura.

*Nota:* Observamos el buje rotor en el cual se ejecuta una inspección visual y un decapado de la pintura para detectar cualquier imperfecto.

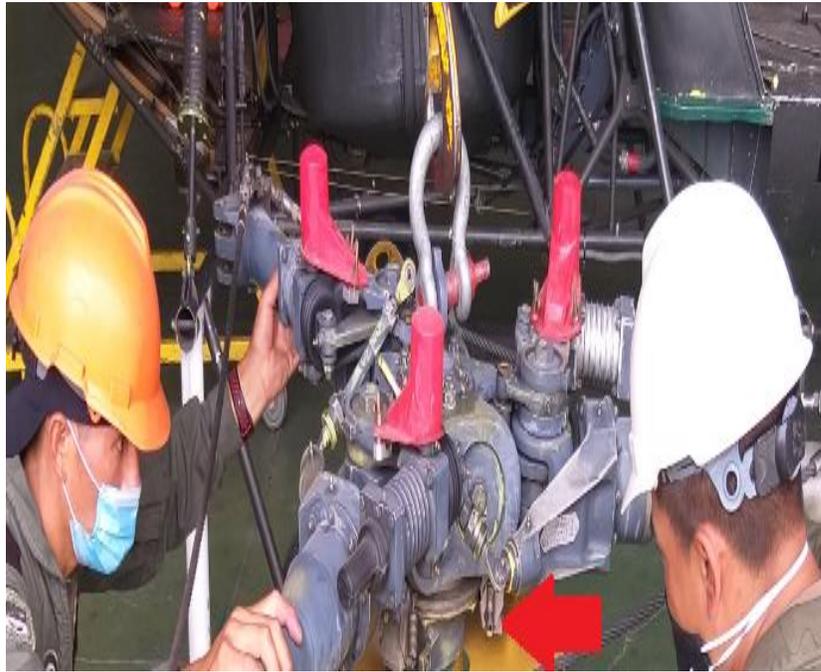
*Nota:* Verificamos que los contrapesos estén funcionando correctamente, cabe recalcar que cuando está mal los contrapesos ellos no permiten que la mangueta funcione correctamente en sus ejes de batimiento.

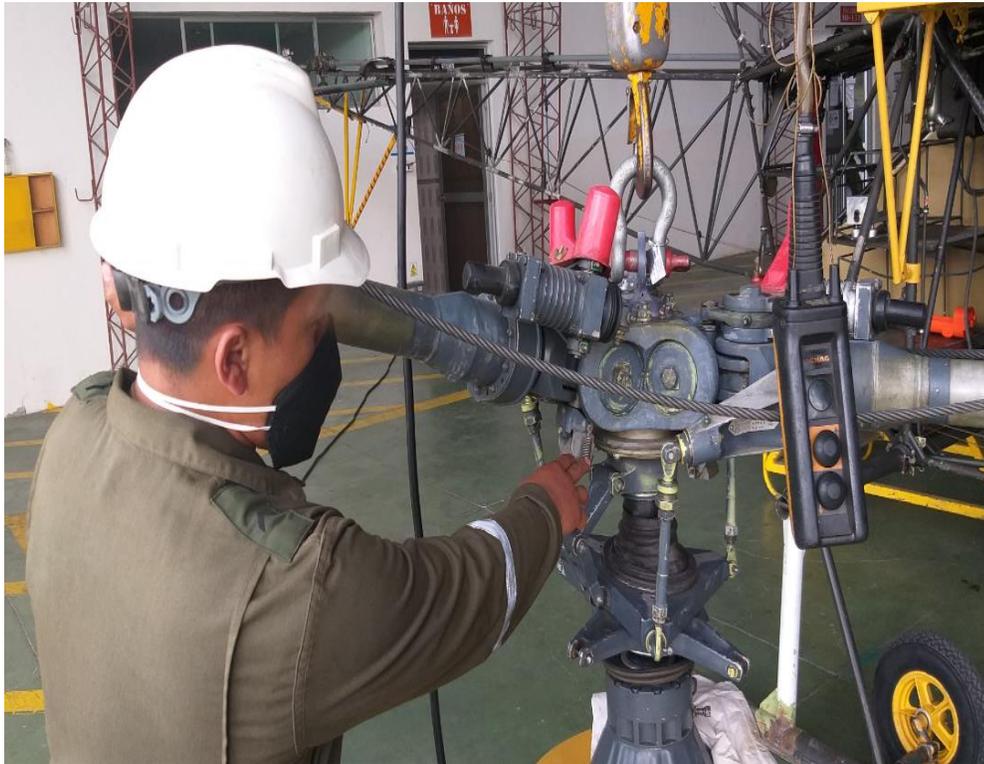
*Nota:* Se describe la forma como podemos realizar una prueba de holgura tanto como en las manguetas, la función del buje y los eslabones.

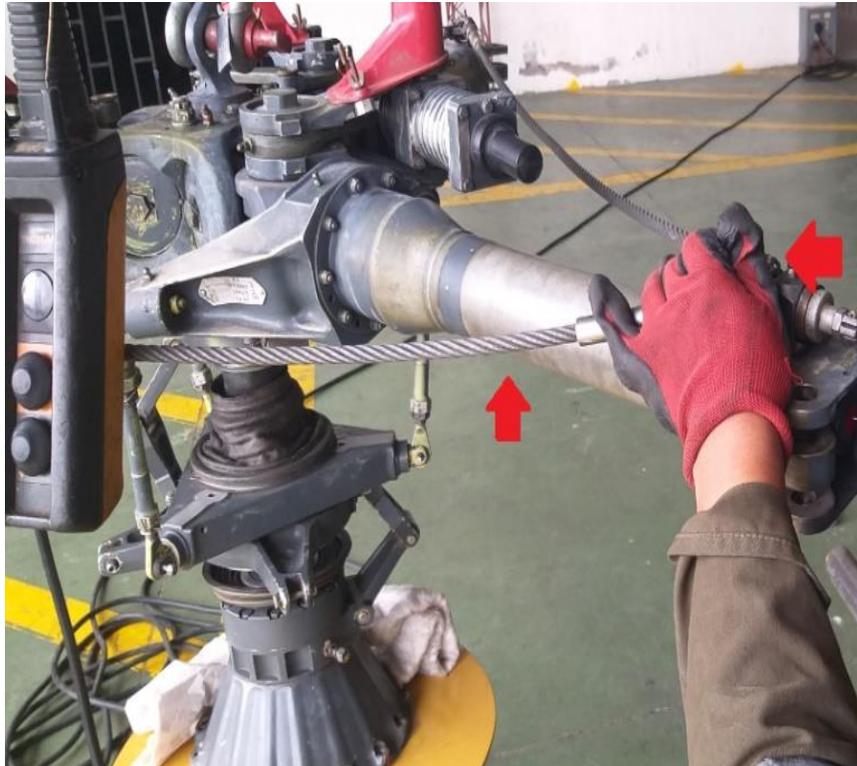
Los numerales (10), (11), (12) en los cuales podemos verificar las juntas de estanqueidad de las mangas y la tuerca número 13 volver a ajustar por lo general por el movimiento de arrastre de rotor principal suele perder el torque verificando la libertad en el movimiento de incidencia y el numeral (13), en el cual volvemos a acoplar la bielas antes de poner los pernos debemos realizar una limpieza de los pernos así mismo una vez limpio se aplica mastinox 6830 para evitar la corrosión ya que están propensas al calor y al roce entre elementos mecánicos.

*Nota:* Las flechas rojas identifican la mangueta y la tuerca número 13 a la cual debemos dar un ajuste adicional por motivo del movimiento de incidencia que sufre, también verificamos si está funcionando correctamente con la libertad de articulación en conjunto con las juntas.

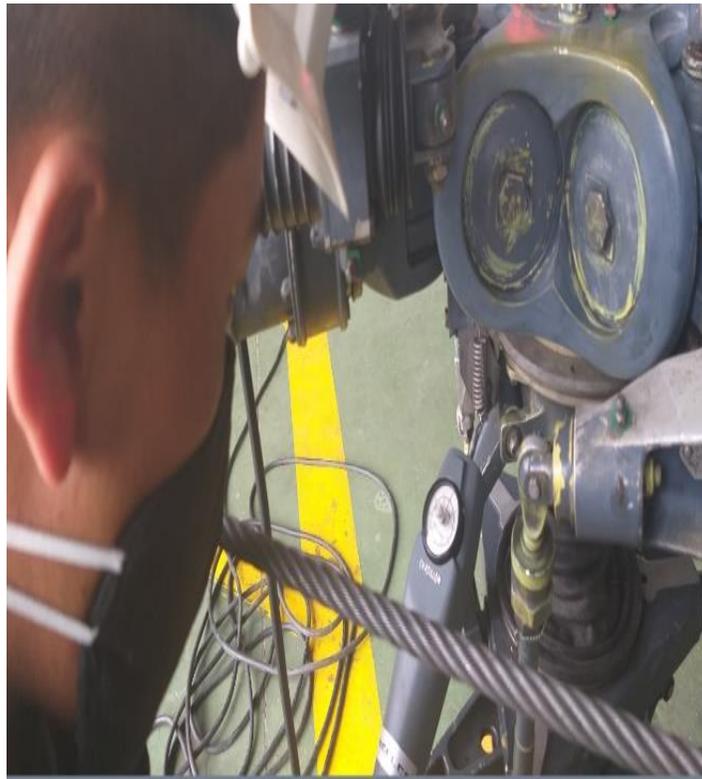
*Nota:* Se encuentra la herramienta especial, el dinamómetro con los resortes de tope para poder medir las Fuerzas 1 y 2.

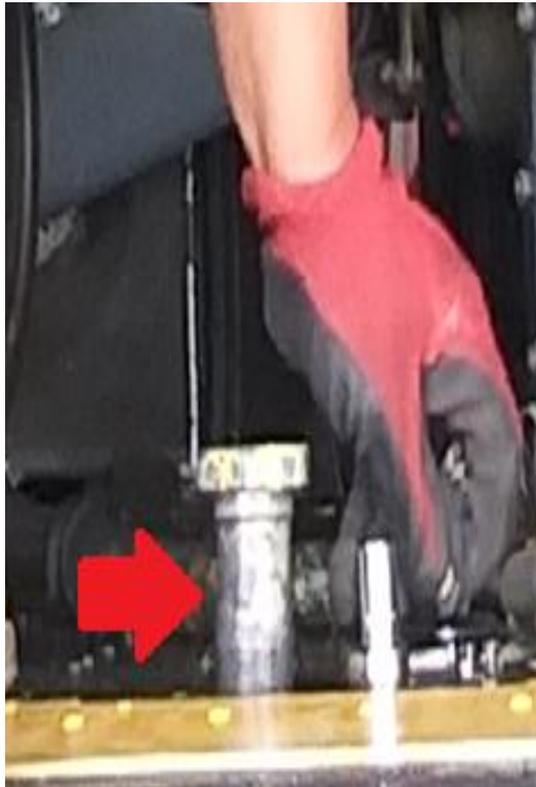
*Nota:* El tornillo de fijación el mismo que se verifica el estado y condición tanto como en su formación original y el roscado del mismo.

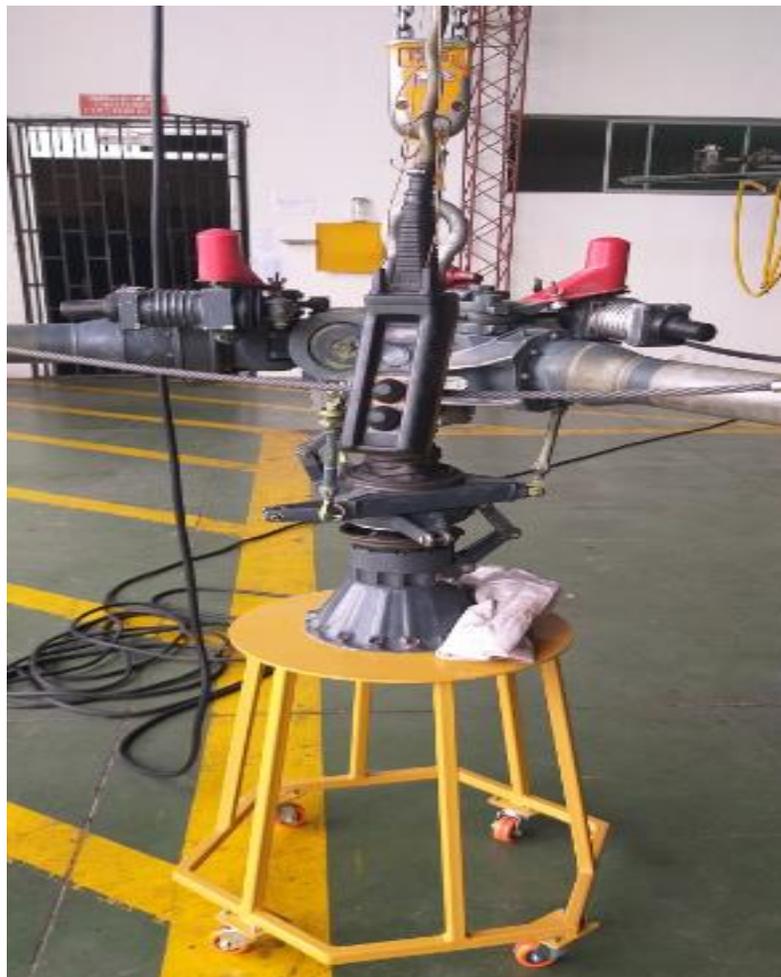
### **Figura 56**

*Limpiár inspeccionar el C.R.P (Conjunto Rotor Principal).*

*Nota:* Se describe el material fungible con lo que se realizó la limpieza al mismo tiempo verificamos cualquier imperfecto en todo el conjunto mecánico.

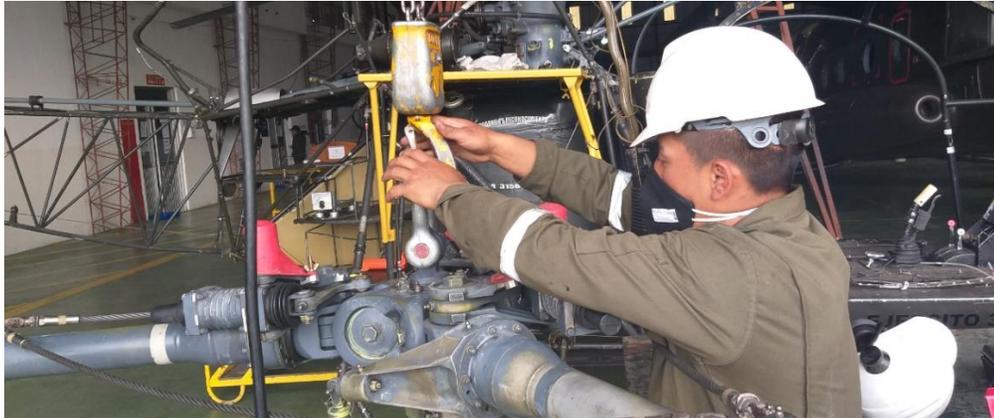
### Figura 57

*Fijar el cáncamo sobre el C.R.P (Conjunto Rotor Principal).*

*Nota:* Se ubica el cáncamo de levantamiento para poder ejecutar el montaje.

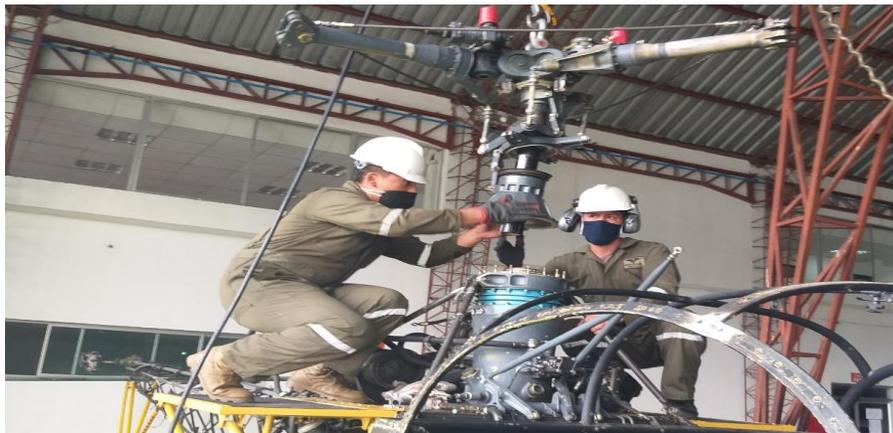
### Figura 58

*Montar el cáncamo sobre el C.R.P (Conjunto Rotor Principal).*

*Nota:* El montaje de la corona, guiado sobre los pernos de fijación que se encuentran sobre la C.T.P(Caja de transmisión Principal).

- Guiar y ubicar correcta sobre los pernos.
- Colocar Mastinox en las juntas del cárter y la C.T.P (Caja de Trasmisión Principal
- Montar las arandelas y tuercas al igual realizar los frenados correspondientes.
- Desmontar el cáncamo de levantamiento.

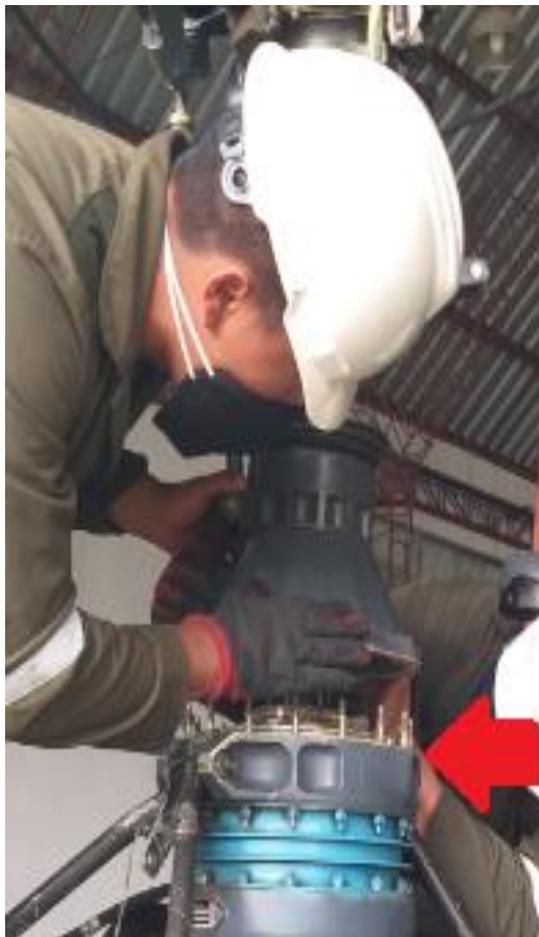
*Nota:* En la flecha roja indica donde se ubica el agente químico mastinox, el mismo que nos va permitir prevenir la corrosión y el daño del contacto metal con metal que va entre el borde de la C.T.P(Caja de trasmisión Principal) y el cárter.

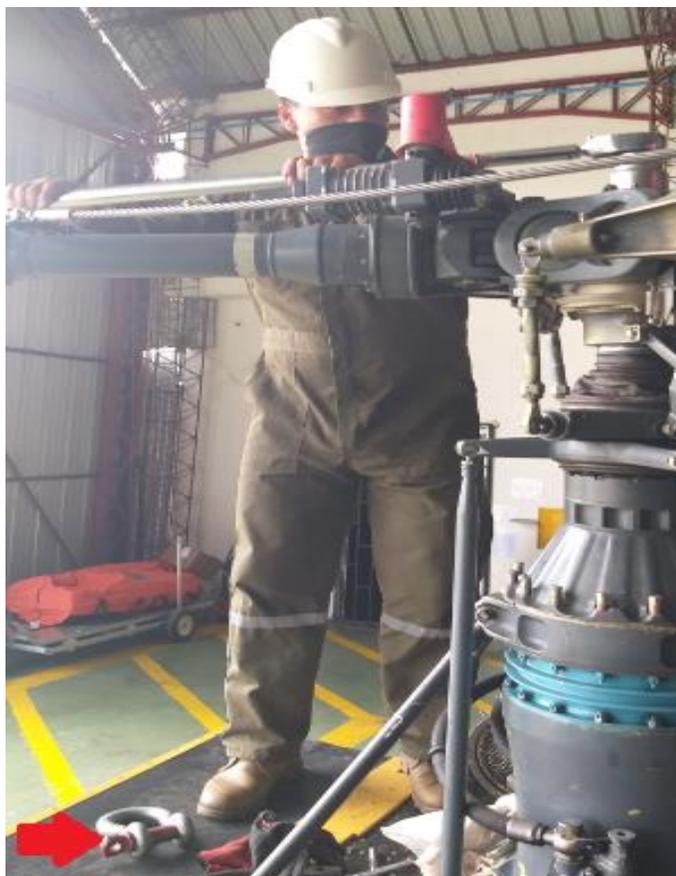
*Nota:* Se describe el apriete del tornillo adicional la fecha roja nos muestra el cáncamo de levantamiento que montamos ya desmontado así mismo verificamos aprietes y frenados a la para no quede elementos o herramienta encima del helicóptero.

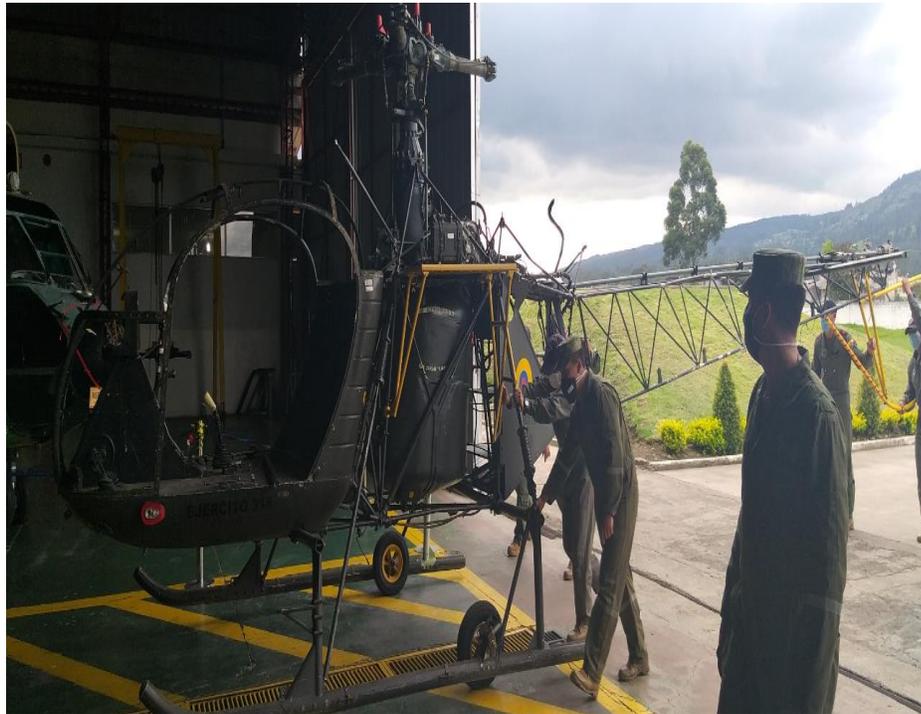
*Nota:* El E-318 ya montado el conjunto rotor principal en el helicóptero Lama SA 315- B , el mismo que se encuentra en proceso de Overhault, en el momento se le está trasladando donde se le montara el motor Artouste III B.
