**DEPARTAMENTO DE CIENCIAS ESPACIALES
CARRERA DE TECNOLOGÍA EN MECÁNICA AERONÁUTICA
PREVIO A LA OBTENCIÓN DEL TÍTULO DE:
TECNÓLOGO EN MECÁNICA AERONÁUTICA MENCIÓN AVIONES**

TEMA: “PRESERVACIÓN ESTRUCTURAL DEL EMPENAJE DE LA AERONAVE FAIRCHILD FH-227 DE LA UNIDAD DE GESTIÓN DE TECNOLOGÍAS MEDIANTE TRATAMIENTO ANTICORROSIVO SEGÚN LA INFORMACIÓN TÉCNICA DEL AC 20-82.”

AUTOR: INSUASTI MENDOZA, KEVIN SANTIAGO

LATACUNGA 2020

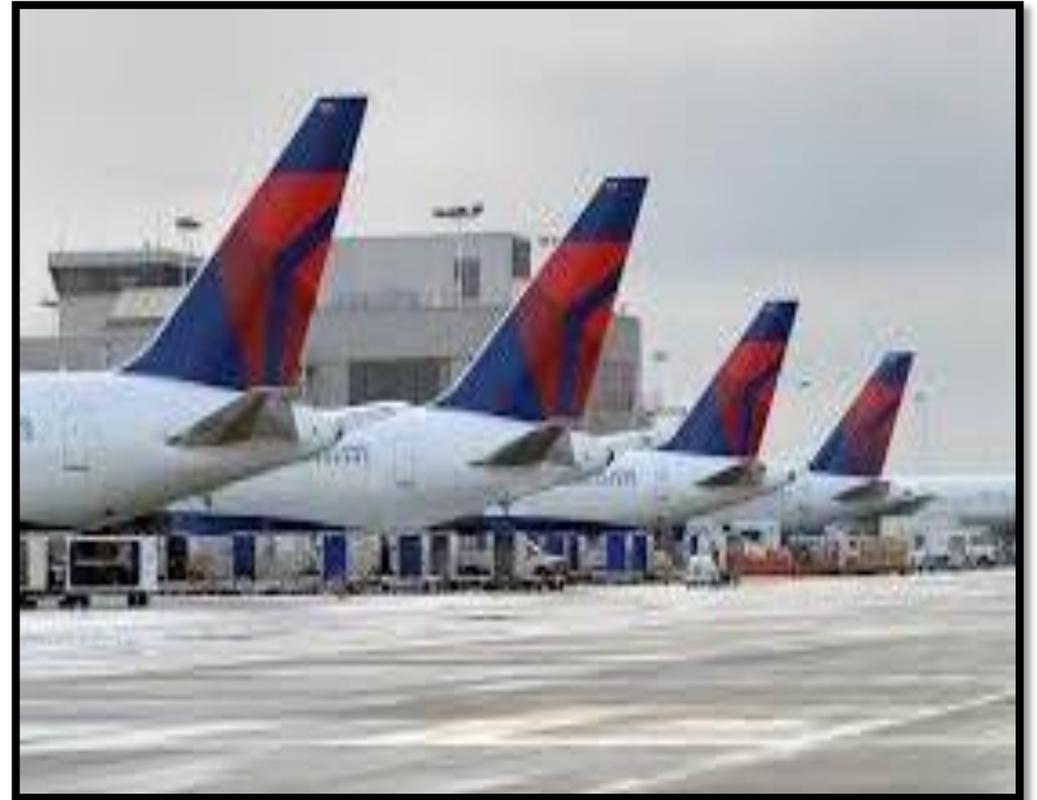
EMPENAJE DE LA AERONAVE

- El empenaje es la zona posterior de un avión, donde normalmente se encuentran ubicados el estabilizador horizontal, el cual se encarga del cabeceo (PITCH) y estabilizador vertical, el cual es utilizado para dirigir al avión hacia la derecha o izquierda (YAW).

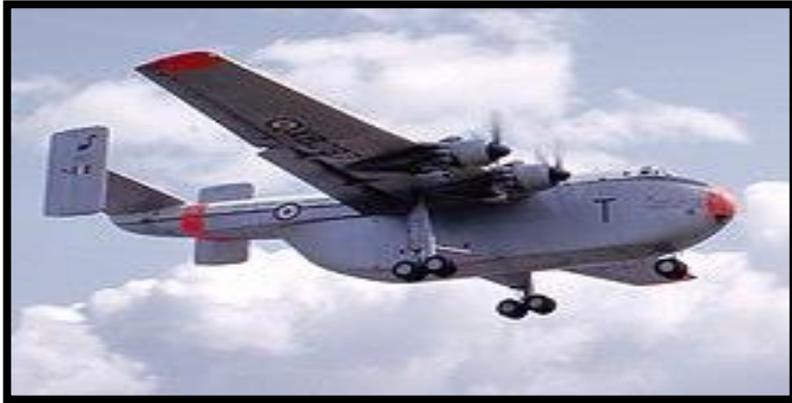
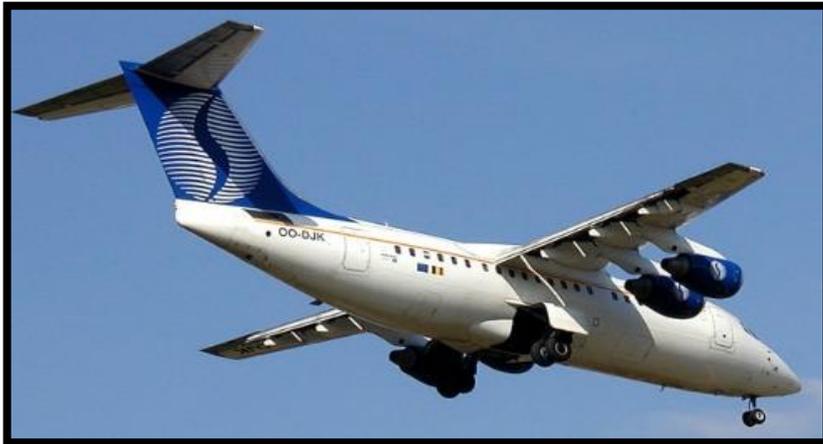
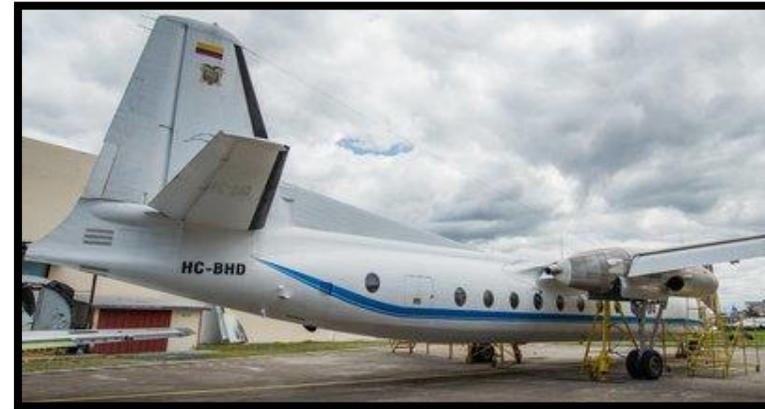
CONFIGURACIONES DE EMPENAJE

- Empenaje en V
- Empenaje en H
- Empenaje en T
- Empenaje Convencional
- Empenaje Canard
- Empenaje Cruciforme perteneciente a la aeronave Fairchild FH-227

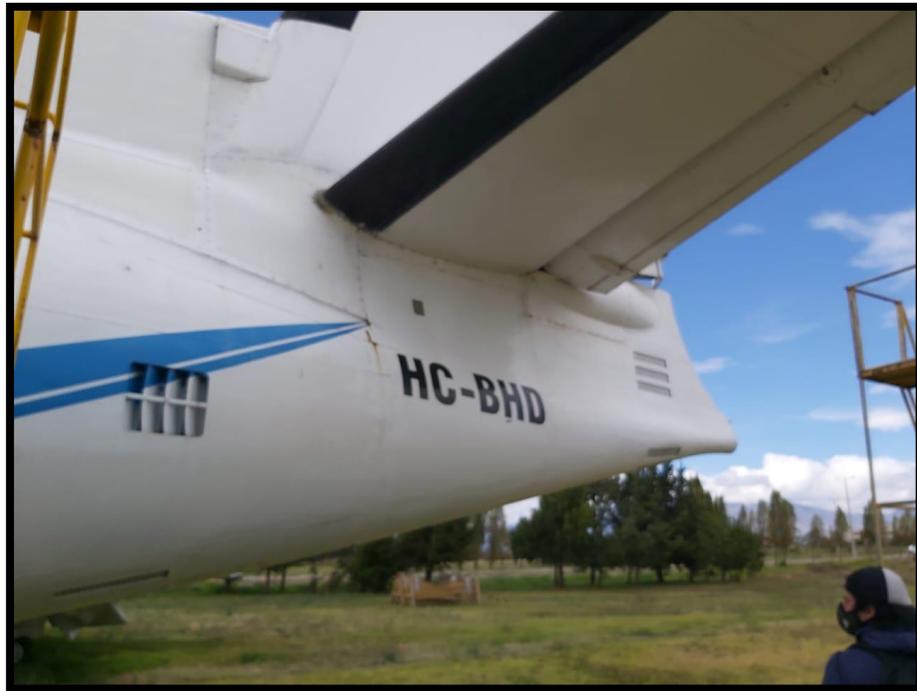
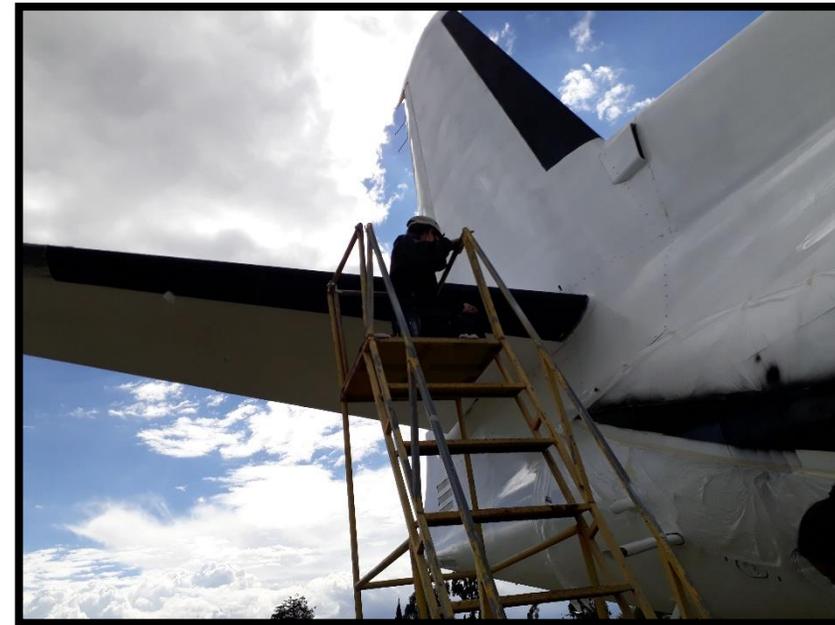
IDENTIFICACIÓN DE ÁREAS CON CORROSIÓN

- Identificación de las zonas con problemas de corrosión.
- Análisis técnico de las causas de corrosión.

- Se examinó toda la superficie del empenaje encontrando pequeños puntos de corrosión en la parte baja del mismo, ocasionados por la acumulación de agua de lluvia y partículas contaminantes, para lo cual se delimitó todas las zonas para enfatizar áreas donde se debía empezar a realizar el trabajo anticorrosivo.

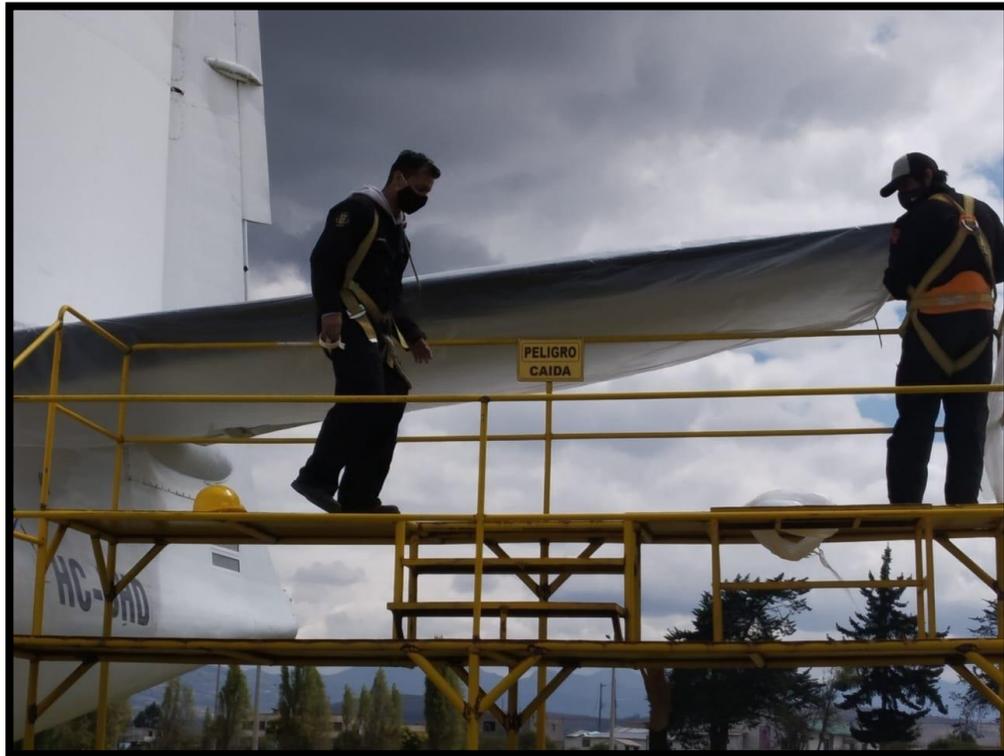
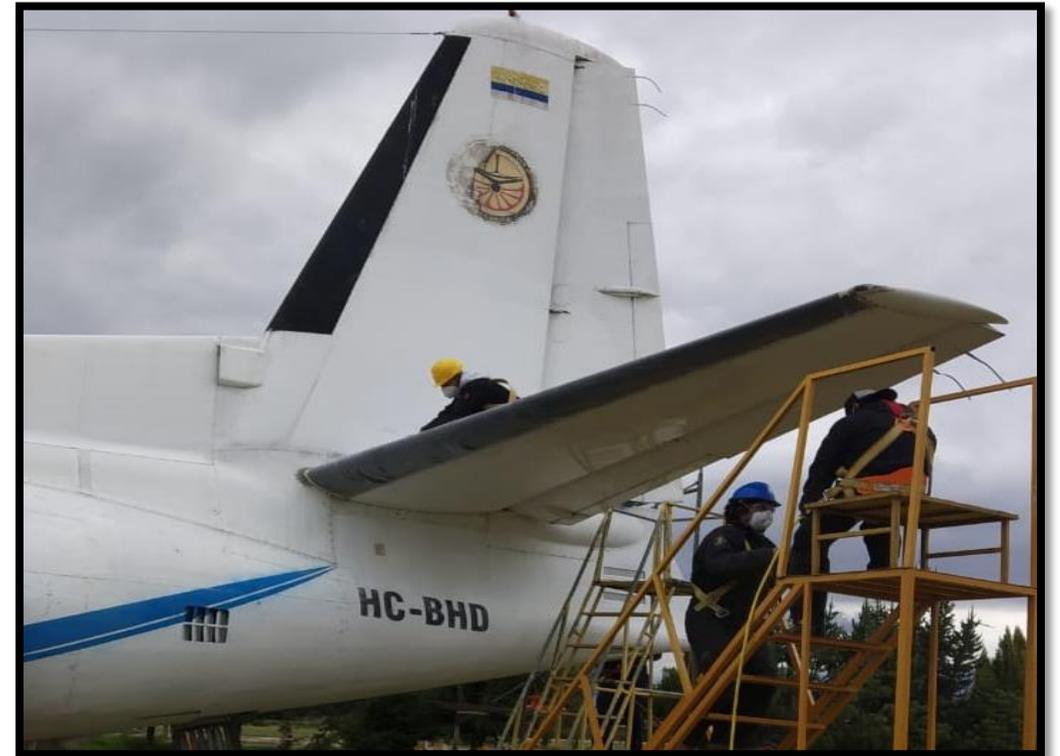
PROTECCIÓN DE ELEMENTOS SENSIBLES

* La protección es necesaria para aislar la superficie que no cuenta con ningún daño, esto se lo realiza según la información técnica donde se especificaba que el trabajo de decapado es solo para áreas afectadas con corrosión

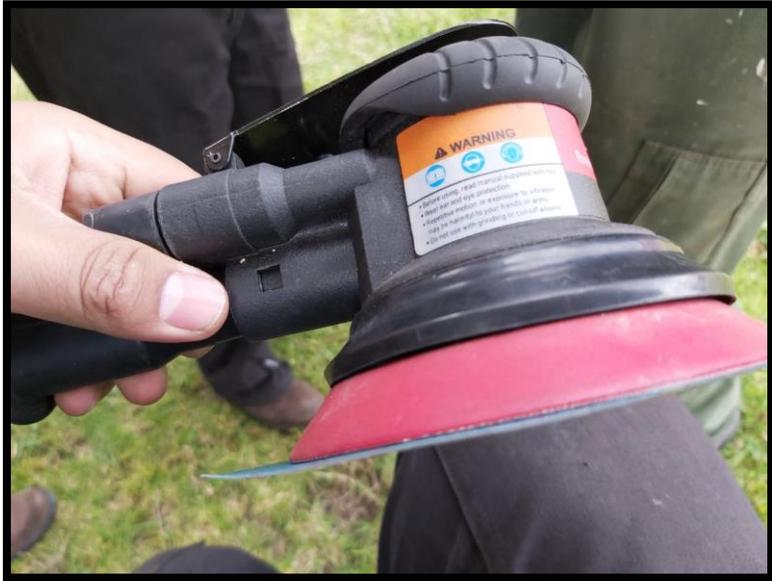
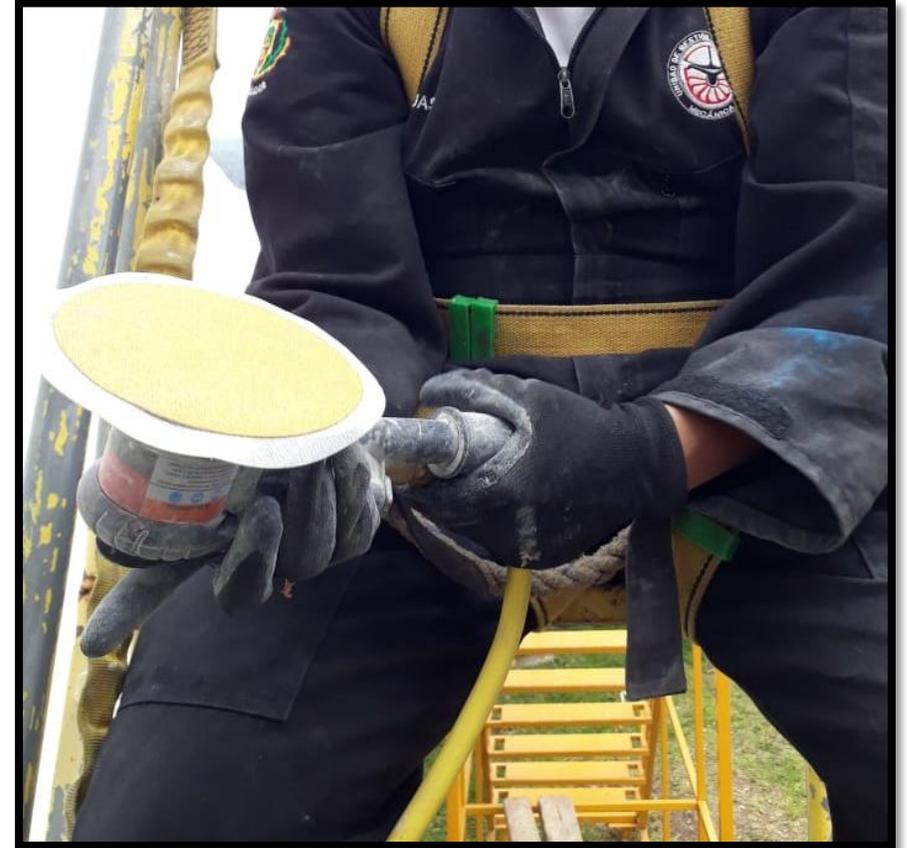
MATERIALES UTILIZADOS EN LA REMOCIÓN DE LA CAPA ORGÁNICA

- Lijadoras orbitales neumáticas
- Lijadoras eléctricas.
- Lijas numero 180, 150, 100

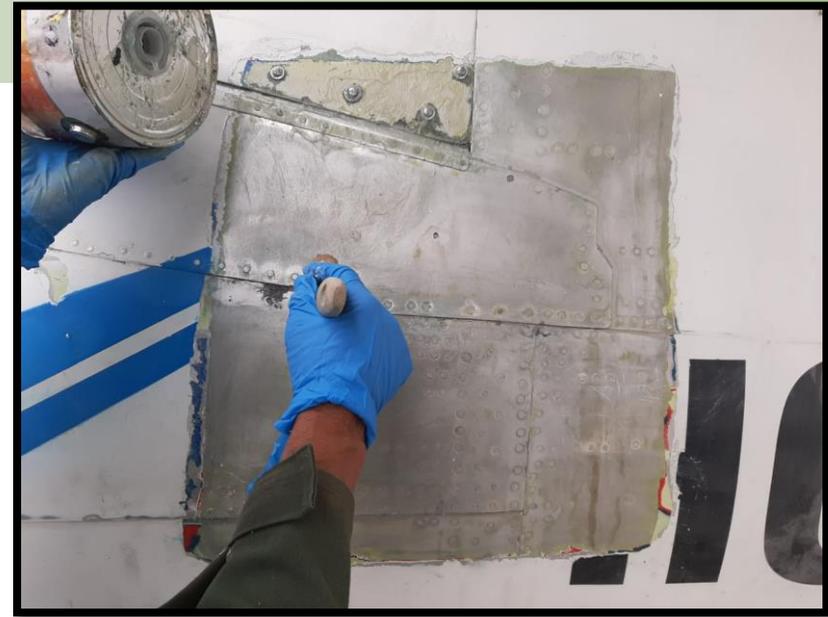
REMOCIÓN DE SOBRAINTES

- La remoción de la capa de pintura reventada se lo debe realizar con la ayuda de una espátula de plástico para evitar rayones.
- En la zona lateral se debe realizar el lijado para evitar una superficie irregular.
- Evitar el contacto con la piel o el rostro.
- En caso de que existan demasiadas capas de recubrimiento orgánico es necesario volver a repetir el proceso.

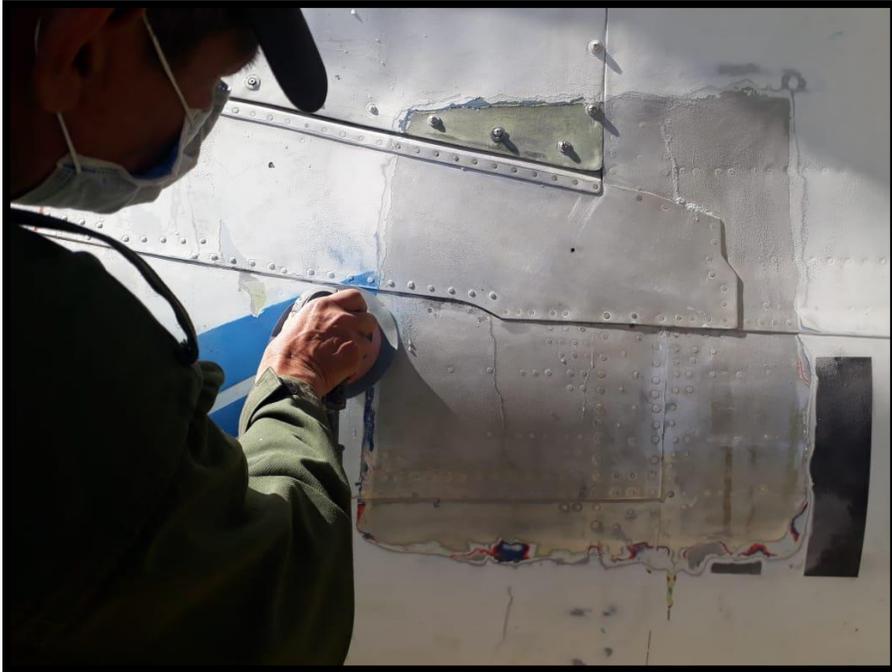
LIMPIEZA DE LA ZONA DESPUÉS DEL DECAPANTE.

- Este proceso se lo debe realizar con el fin de evitar que cualquier Particula vuelva a contaminar las zonas ya intervenidas.
- Mejora el trabajo final para la aplicación química.

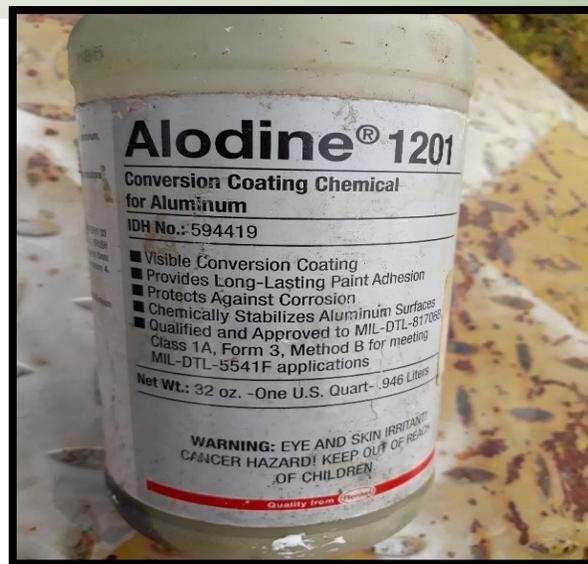
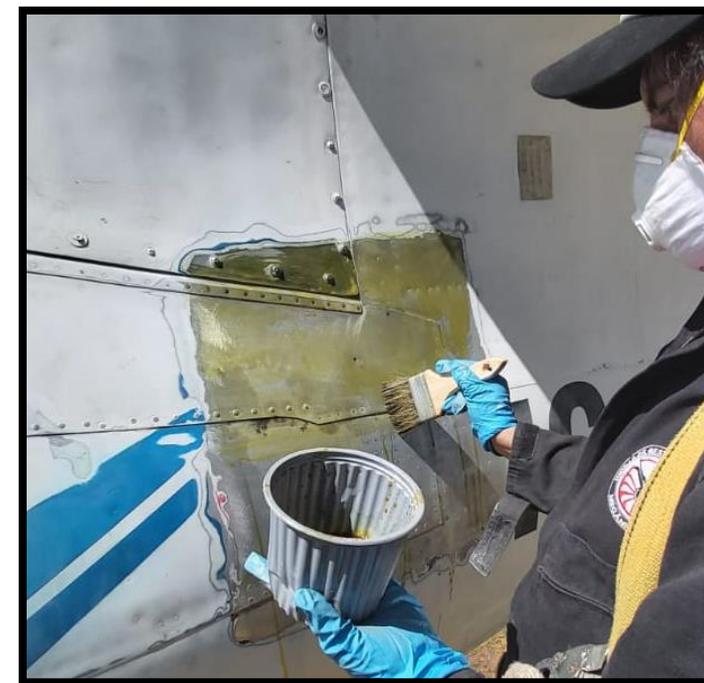
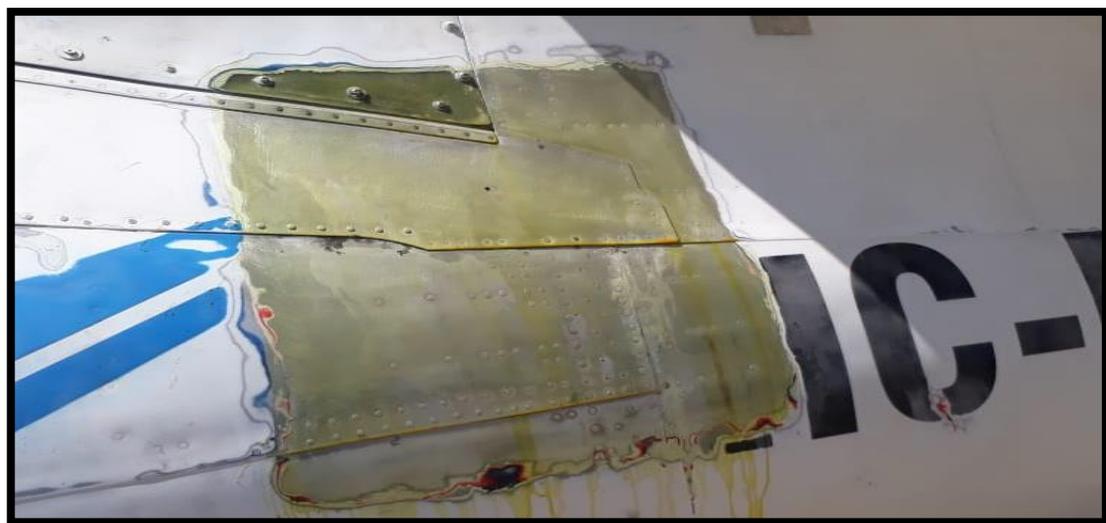
APLICACIÓN DE ALODINE 1201

La principal razón por la cual esto se realiza es porque al haber aplicado un elemento químico como el decapante, se retiró toda protección y se dejó por completo indefensa a la lamina.

- Para obtener un buen acabado del proyecto es necesario aplicar un producto químico el cual creará una película protectora en la superficie de la lámina, esto permitirá que el empenaje este aislado de cualquier tipo de agente contaminante como polvo o agua de lluvia, evitando nuevamente la formación de corrosión del material aeronáutico.

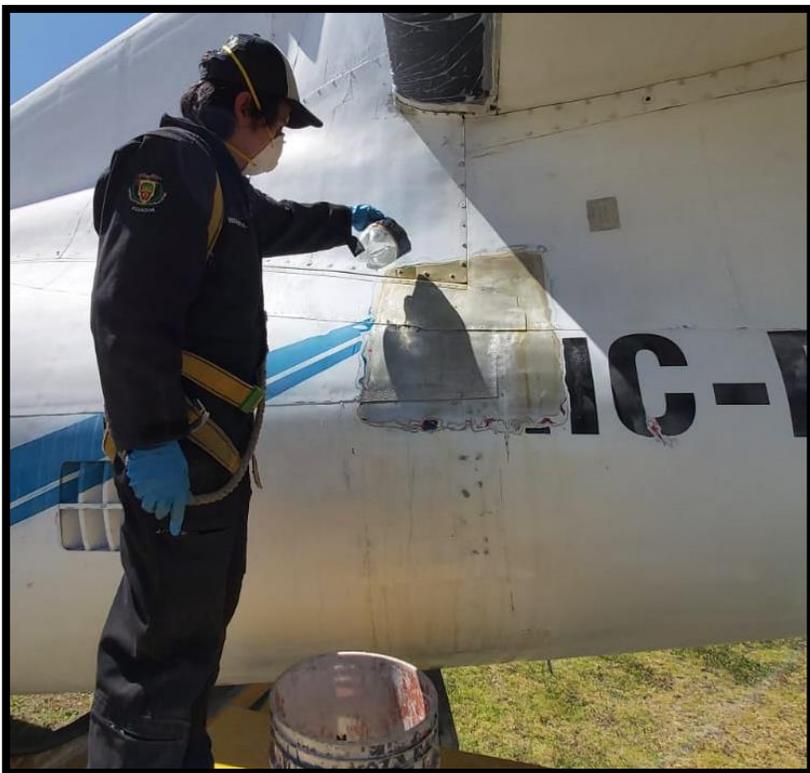
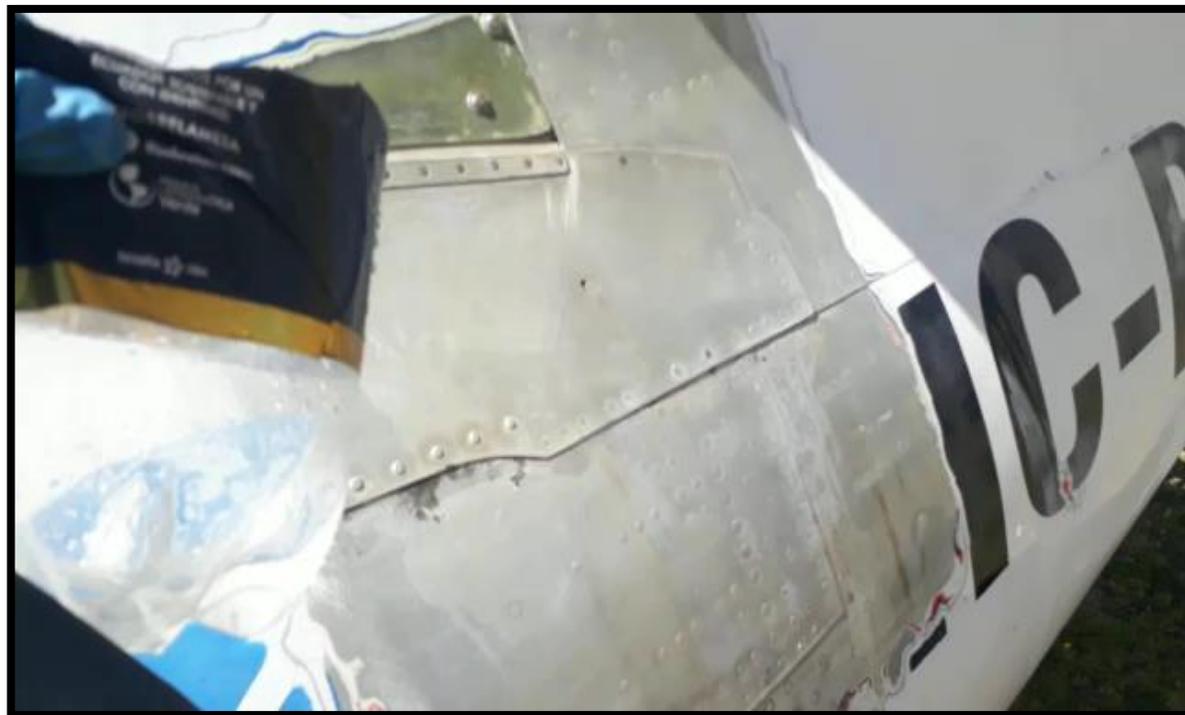
LIMPIEZA DE LA ZONA INTERVENIDA.

Cuando el proceso haya terminado se noto la formación de una película protectora de un leve tono café, esto significa que el Alodine 1201 se aplico correctamente a la superficie del aluminio.

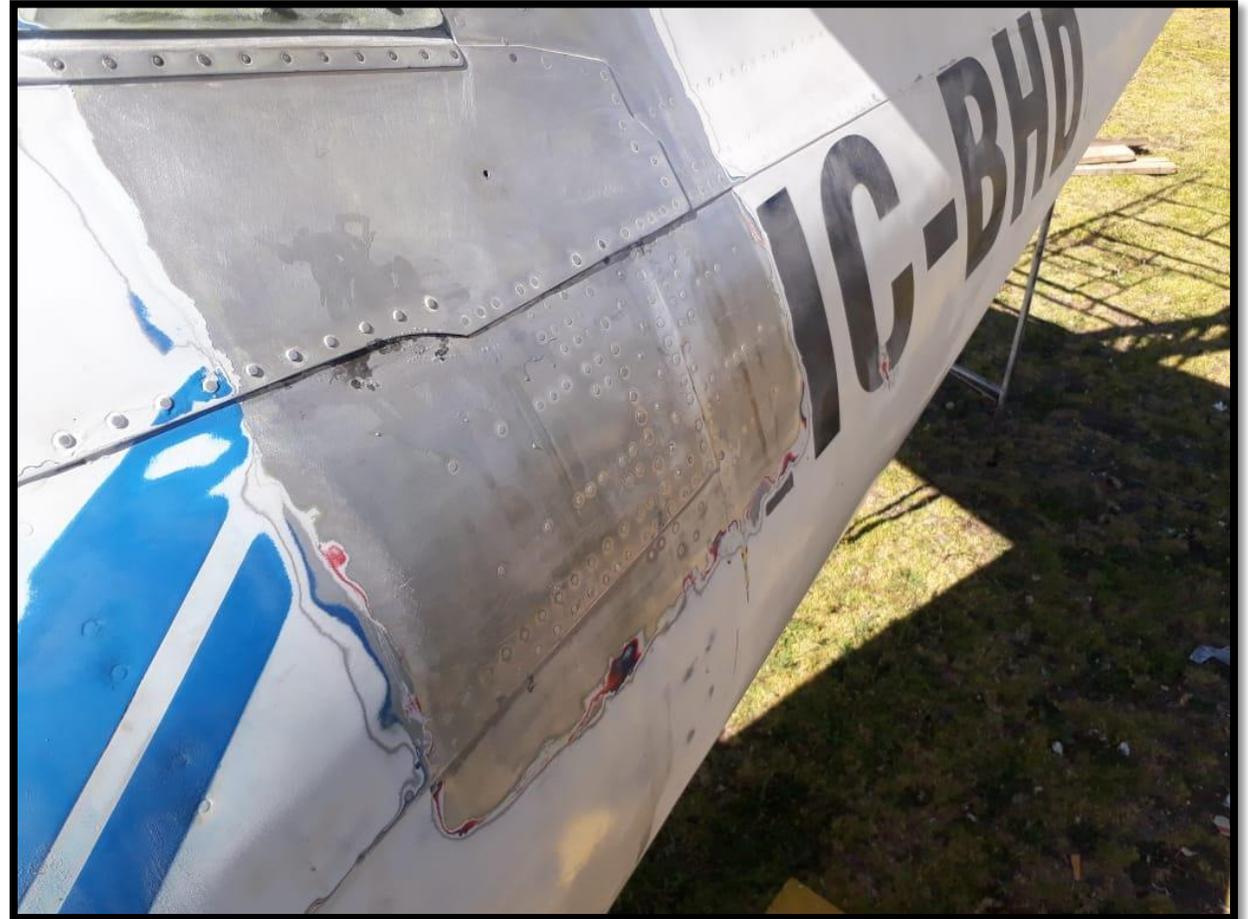
FORMACIÓN DE UNA PELÍCULA PROTECTORA.

Una vez formada la capa, se indica que el proceso de protección anticorrosivo a finalizado correctamente.
