**Evaluación de la calidad y composición de los lodos y aguas de las
fuentes termales Aguas Hediondas y El Artesón, y propuesta de Plan de
Manejo**

Departamento de Ciencias de la Tierra y de la Construcción

Trabajo de titulación, previo a la obtención del título de Ingeniero Geógrafo y
del Medio Ambiente

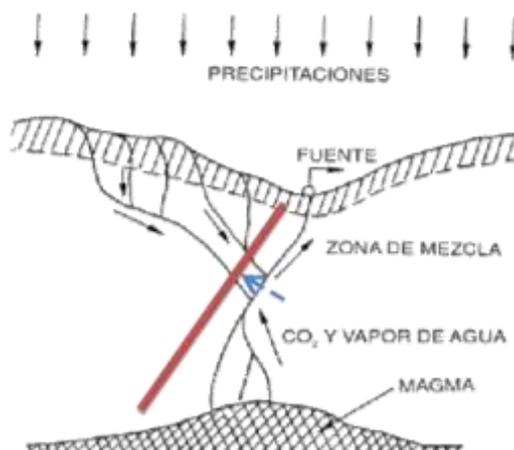
Origen de las Aguas Termales

El origen de estas aguas deriva especialmente de la infiltración por gravedad de su precipitación, combinados con la variedad de componentes minerales, temperatura y al recorrido subterráneo que realizan antes de emerger (Burbano, Becerra, & Pasquel, 2014).

Según Muñoz (1949) el origen de las aguas termominerales puede darse debido a la infiltración de lluvia y aguas superficiales (ríos, lagos, torrentes), a zonas de vulcanismo reciente donde se producen o a la mezcla de ambos.

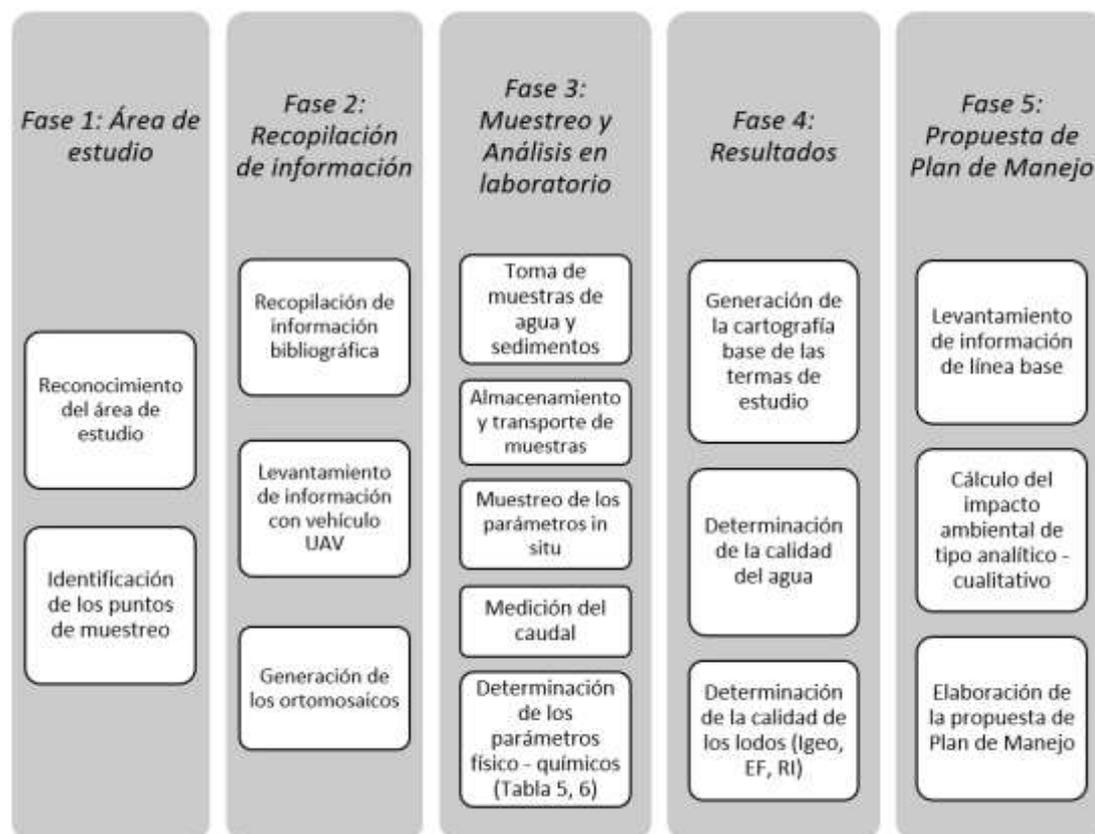
Esquema de la metodología empleada en el proyecto.

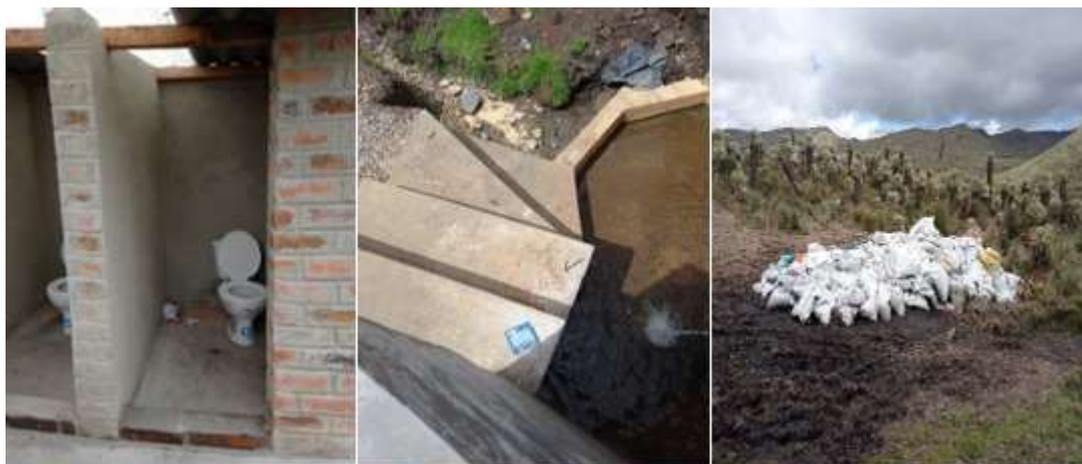
Problemática presente en las Termas “El Artesón”

Por otro lado, para acceder a las Termas El Artesón, se necesitó recorrer un sendero rústico y de complejidad media de 2,5 km, donde se pudo apreciar la problemática del lugar. Este sitio debido a su ubicación y pertenencia no cuenta con un plan de turismo ecológico sustentable, pues debido a las construcciones incompletas del balneario: vestidores, piscinas, baños, la falta de alcantarillado y al constante uso que los turistas hacen del mismo (residuos, senderos improvisados), se está infringiendo un daño grave al componente biofísico de la zona (Figura 4).

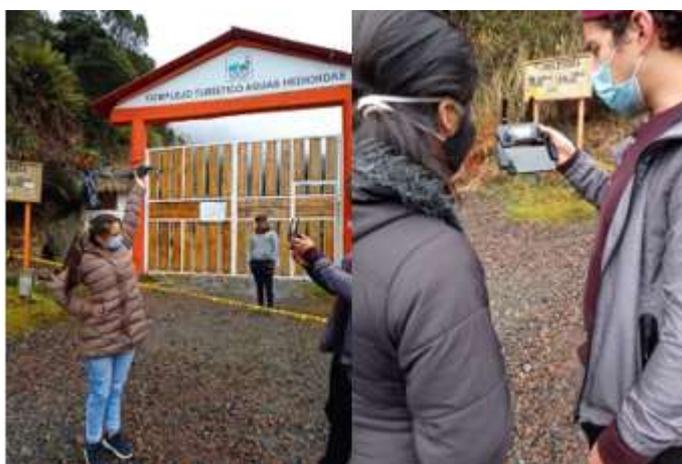
Levantamiento de información con el vehículo UAV.

Tabla 9*Características del vehículo UAV*

Marca/Modelo del DRON	Modelo de cámara	Resolución	Distancia focal	Tamaño de píxel	Precalibrada
DJI MAVIC PRO	FC220 (4.7mm)	4000 x 3000	4.7 mm	1.56 x 1.56 micras	Sí

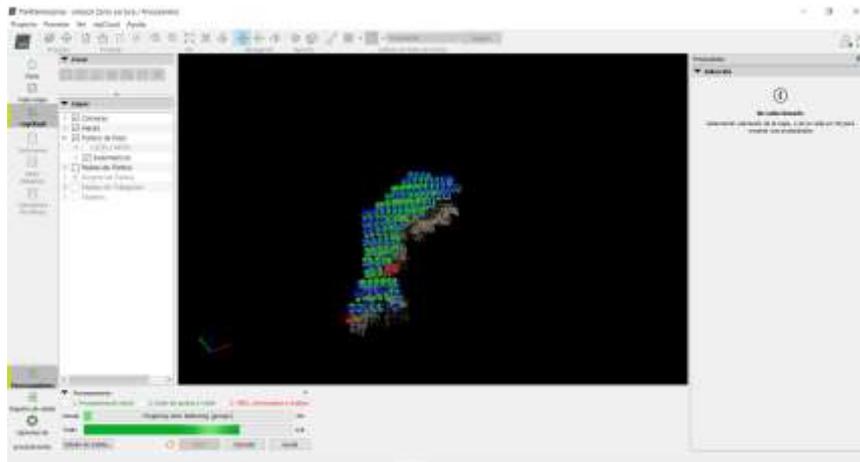
Figura 7

A continuación, se seleccionó el tipo de procedimiento que se desea obtener y se inició el procesamiento que constó de tres etapas: el procesamiento inicial, la creación de la nube de puntos y la generación del MDS, ortomosaico y el informe final como se observa en la Figura 7.

Procesamiento de las imágenes mediante el software Pix4D

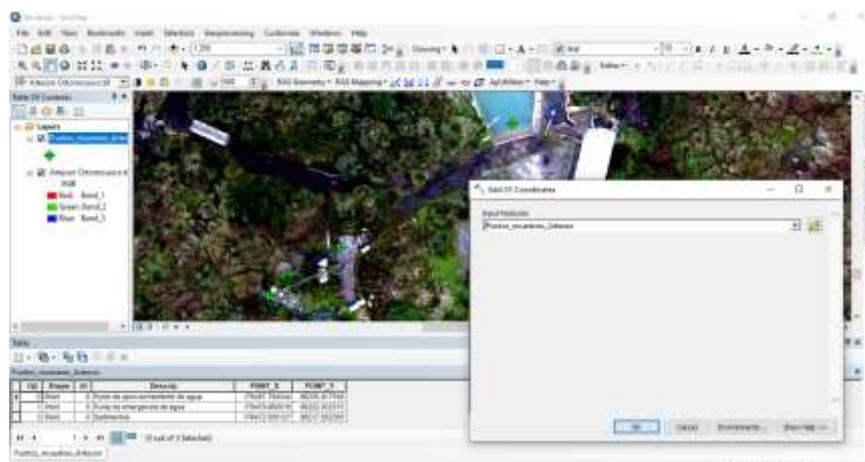
Figura 8

Una vez obtenidos los ortomosaicos de las dos fuentes termales, se procedió a determinar los puntos donde se realizó el muestreo, mediante el uso de la herramienta *Add XY Coordinates* (Figura 8, Tabla 10).

Determinación de las coordenadas finales de los puntos de muestreo en los ortomosaicos

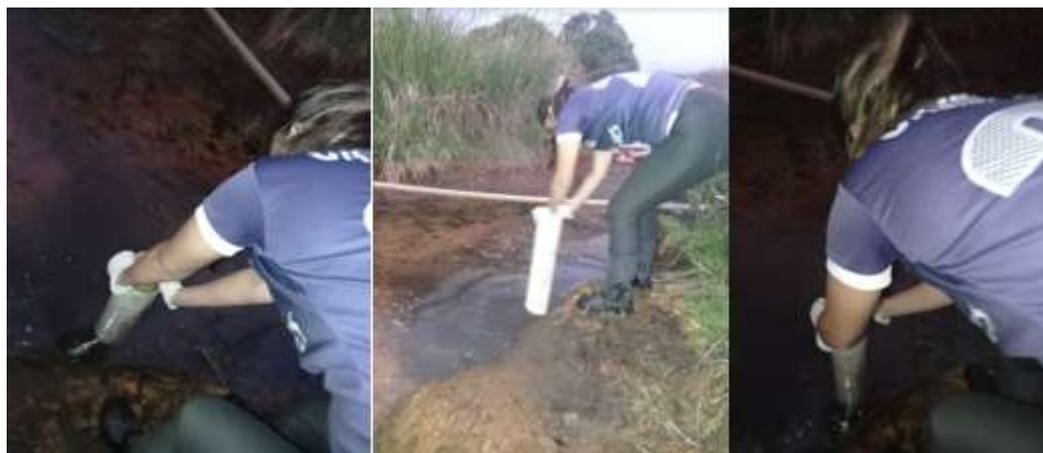
Para el muestreo de sedimentos se utilizó un tubo PVC de 11 cm de diámetro que sirvió como barreno, el mismo fue insertado en cada una de las paredes de los puntos de surgencia de las aguas en las fuentes termales.

Se tomó una cantidad superior a los 500g que fue almacenada dentro de una bolsa hermética (Ziploc), procurando almacenar la menor cantidad de agua posible.

Toma de muestras de sedimentos en cada una de las fuentes termales

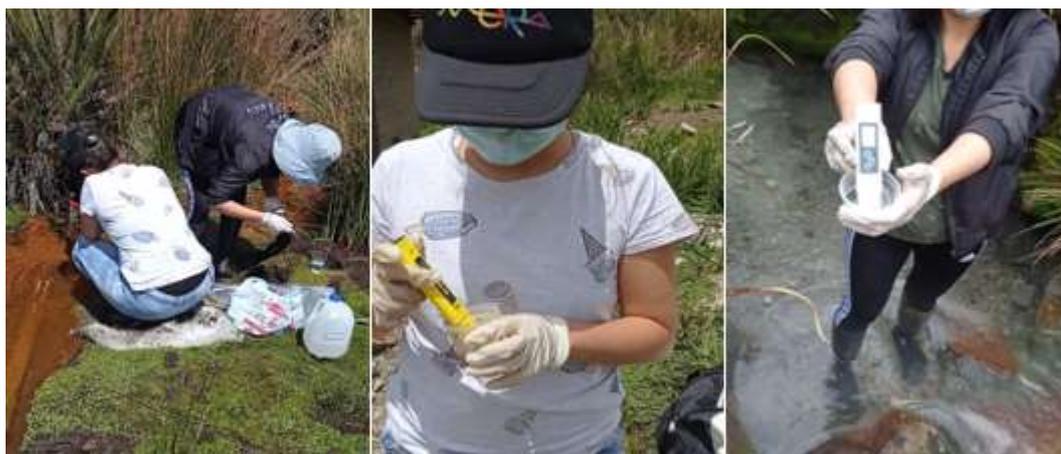
Toma de parámetros in situ de las muestras de agua

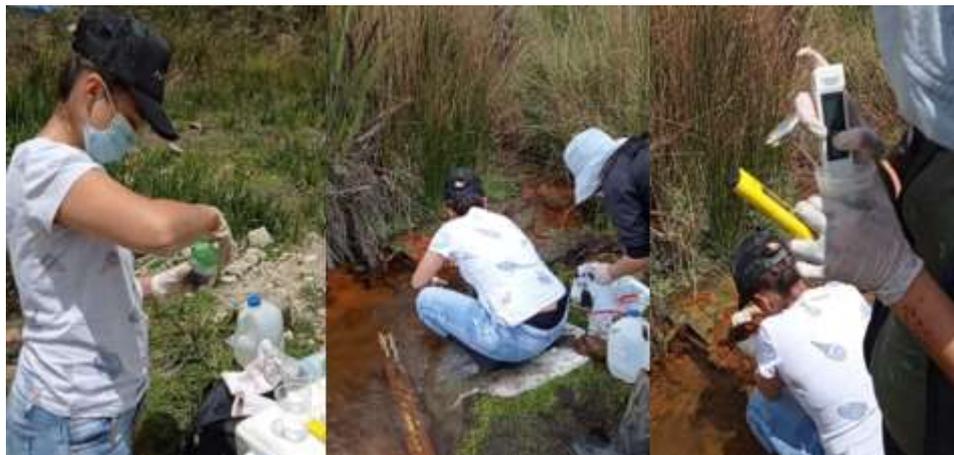
Para la medición de los parámetros in situ de pH y conductividad de las muestras de sedimentos, se utilizaron los equipos TDS&EC meter (hold) y un pHmetro previamente calibrado. Se procedió a colocar en un frasco esterilizado 10 ml de una muestra de sedimento con 25 ml de agua destilada, agitar la mezcla y dejar reposar por unos minutos hasta que la muestra de sedimento se asiente en la base del frasco.

Toma de parámetros in situ de las muestras de sedimentos

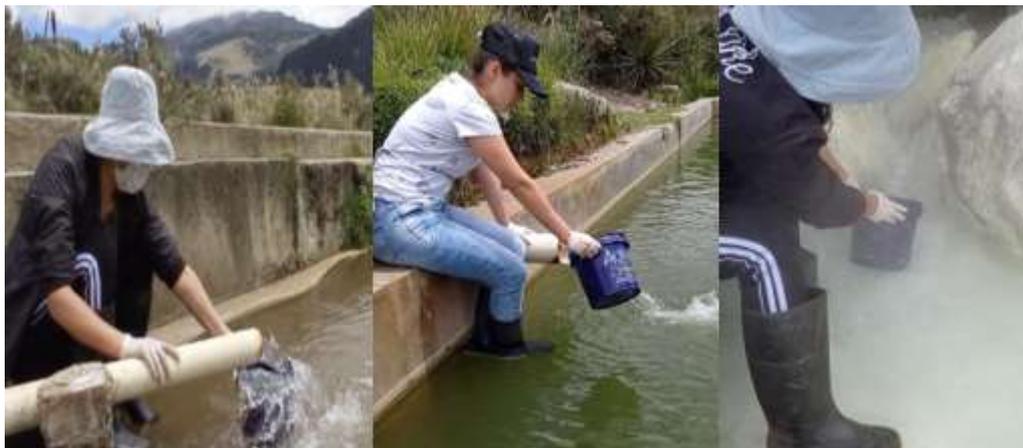
Para la medición del caudal de las termas, se identificaron los puntos por donde circula el agua antes de su aprovechamiento. En las Termas “El Artesón” el agua es distribuida por dos caudales diferentes, mientras que en el complejo turístico “Aguas Hediondas” existe un solo caudal de salida.

Medición del caudal de las fuentes termales de estudio

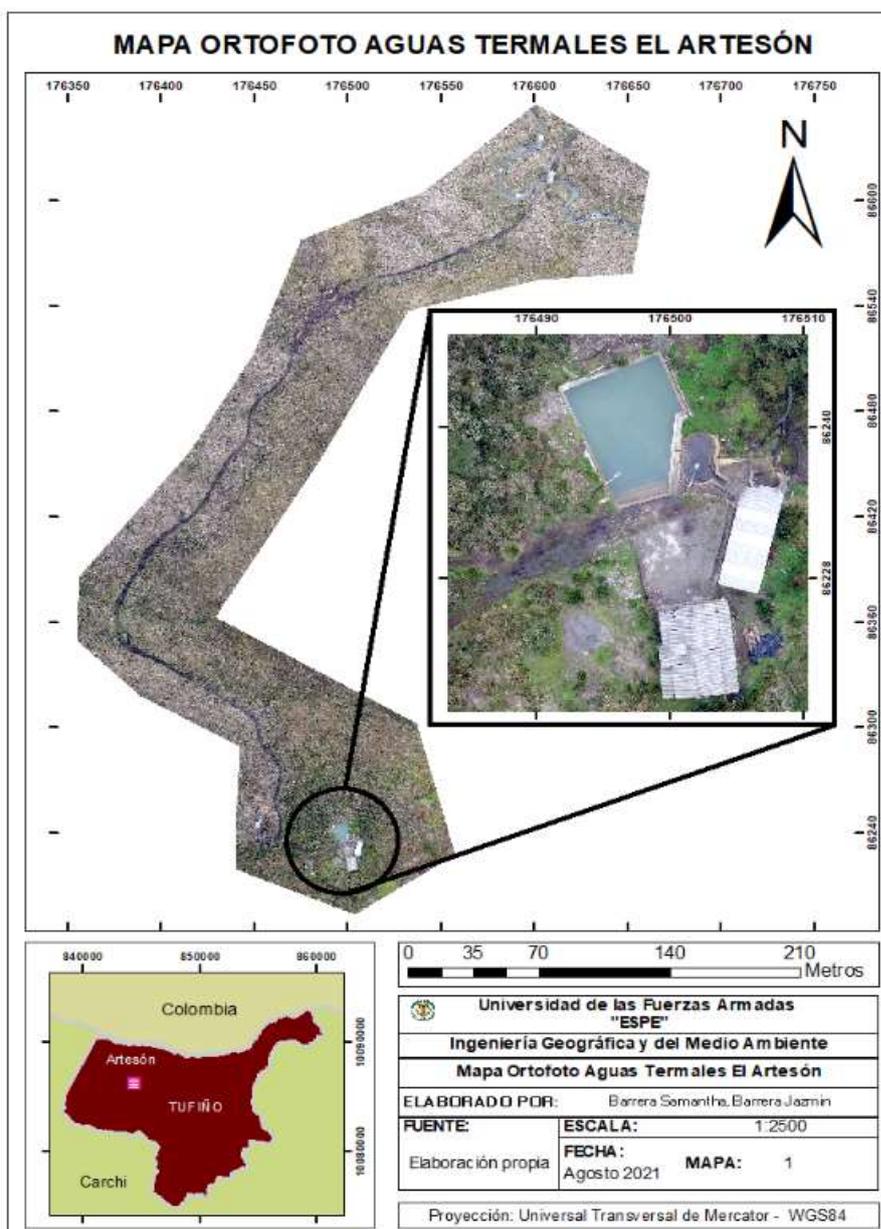
Mapa del ortomosaico en las Aguas Termales El Artesón

Como se observa en la Figura 16, de las termas El Artesón se obtuvo un ortomosaico que abarcó el total del complejo termal, incluido parte del sendero que sirve como acceso al mismo. En la imagen se puede visualizar que el Artesón cuenta con dos piscinas de diferentes tamaños que son abastecidas a través de un sistema de tuberías plásticas ubicadas desde el punto de surgencia de las aguas termales, una zona de vestidores y una cabaña que es usada por los turistas que acuden al lugar para acampar. Además, la vegetación que rodea las termas es en su mayoría de pajonales y frailejones.

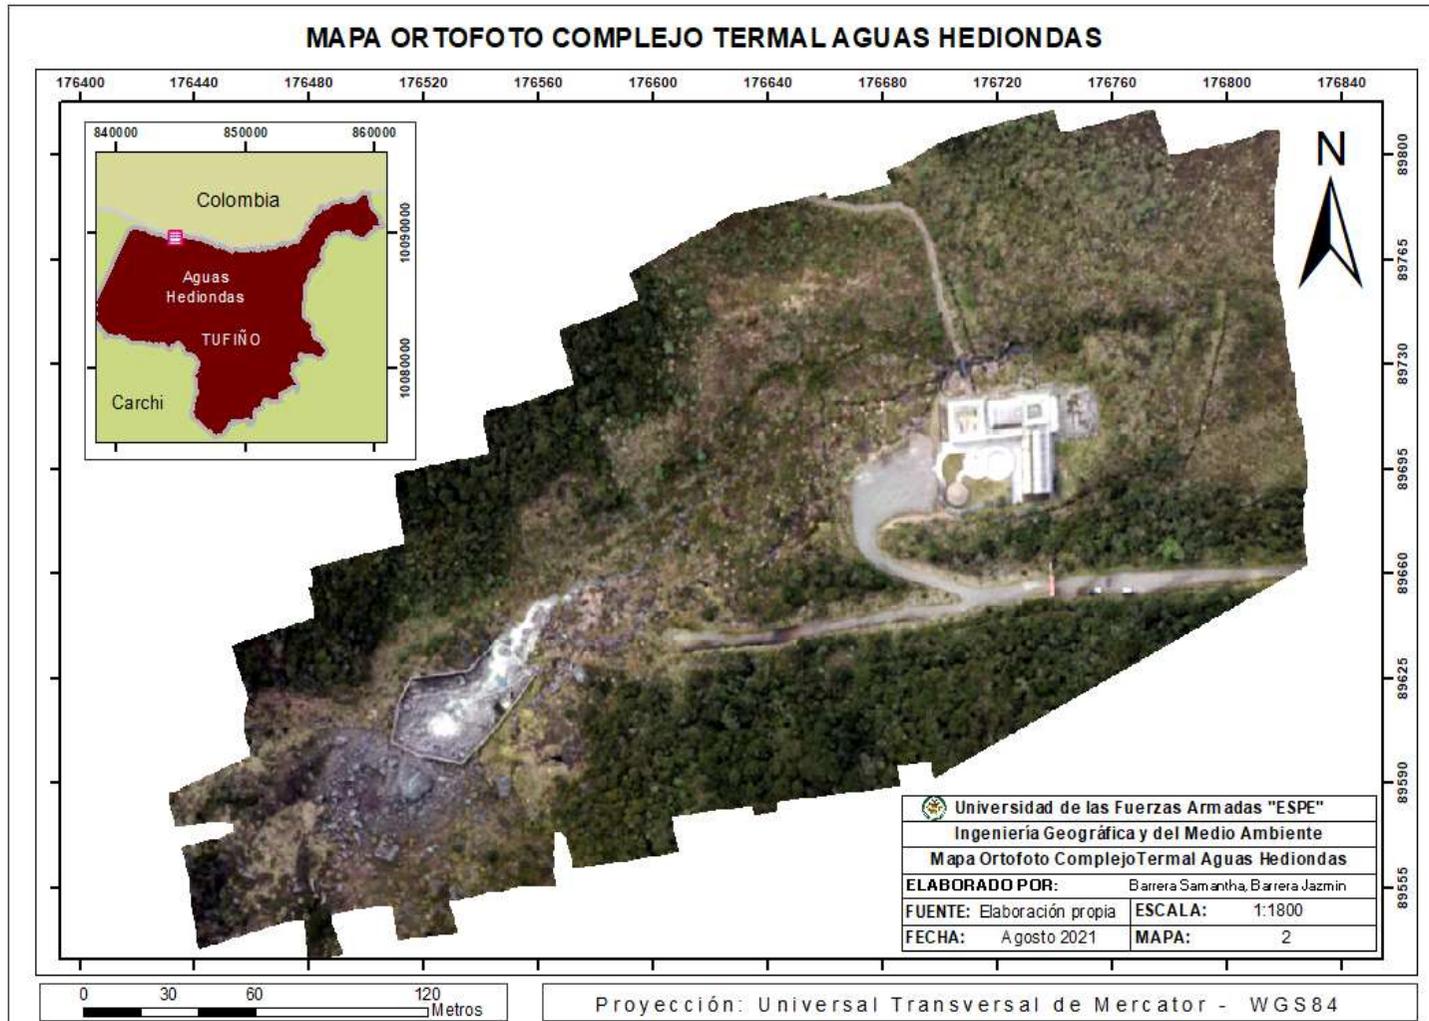
Mapa del ortomosaico en el complejo termal Aguas Hediondas

Por otra parte, en la Figura 17 se puede observar el total de la estructura del complejo turísticos Aguas Hediondas, incluida parte de la vía que es usada para acceder al mismo. En la imagen se puede visualizar que el complejo termal cuenta con una estructura cubierta donde se encuentran dos piscinas de diferentes tamaños, mientras que en la parte exterior está ubicada la piscina principal, todas abastecidas a través de un sistema de tuberías plásticas ubicadas desde el punto de surgencia de las aguas termales localizado en la parte superior del lugar. Además, debido a la cantidad de gases tóxicos que se emana del suelo y agua, el lugar de surgencia de las aguas, se encuentra cercado por una estructura de ladrillos, impidiendo la entrada y salida de personal no autorizado.

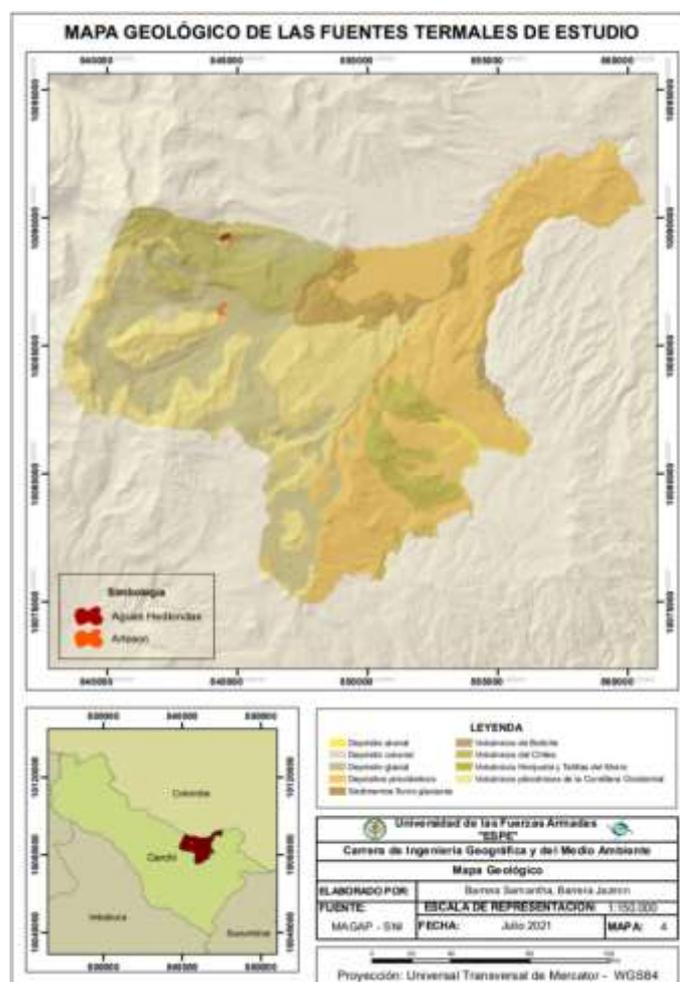
Mapa geológico de la zona de estudio en la parroquia Tufiño

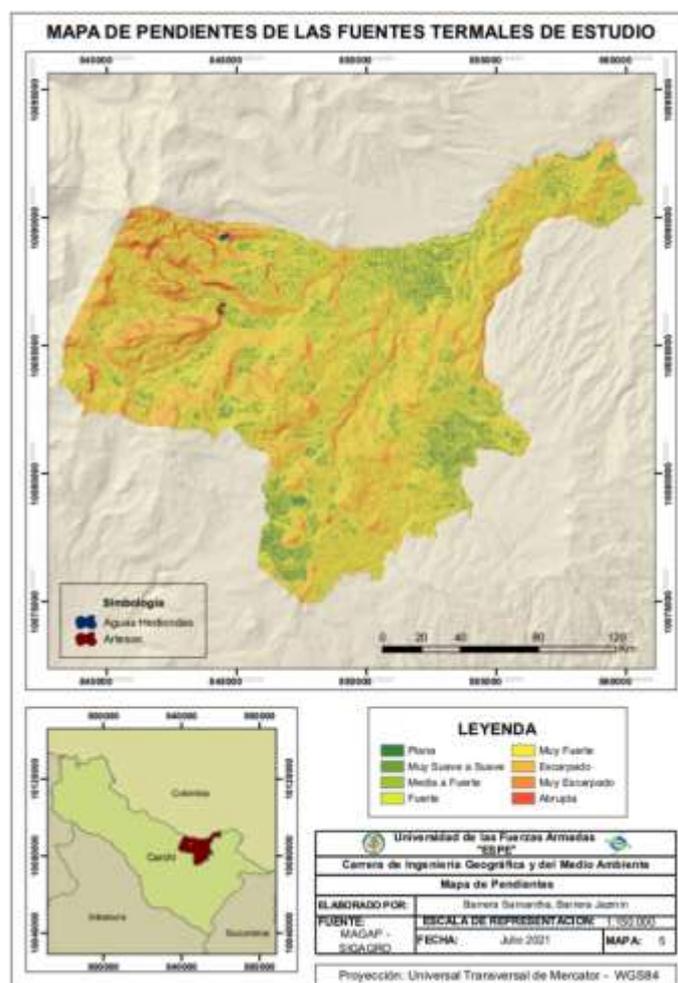
En la parroquia de Tufiño predominan las pendientes medias a muy fuertes que van del 40% al 100%, ocupando un 80% del territorio. El resto del territorio posee pendientes planas y suaves que van del 0% al 12% distribuidas al este del territorio, y pendientes que van de escarpadas a abruptas ubicadas al oeste de la parroquia.

Mapa de pendientes de la zona de estudio en la parroquia Tufiño

Cabe recalcar que es importante conocer la pendiente del territorio, debido a que proporciona información útil respecto a las condiciones del terreno y las actividades que podrían desarrollarse en él; además, permite establecer las zonas susceptibles a desastres naturales.

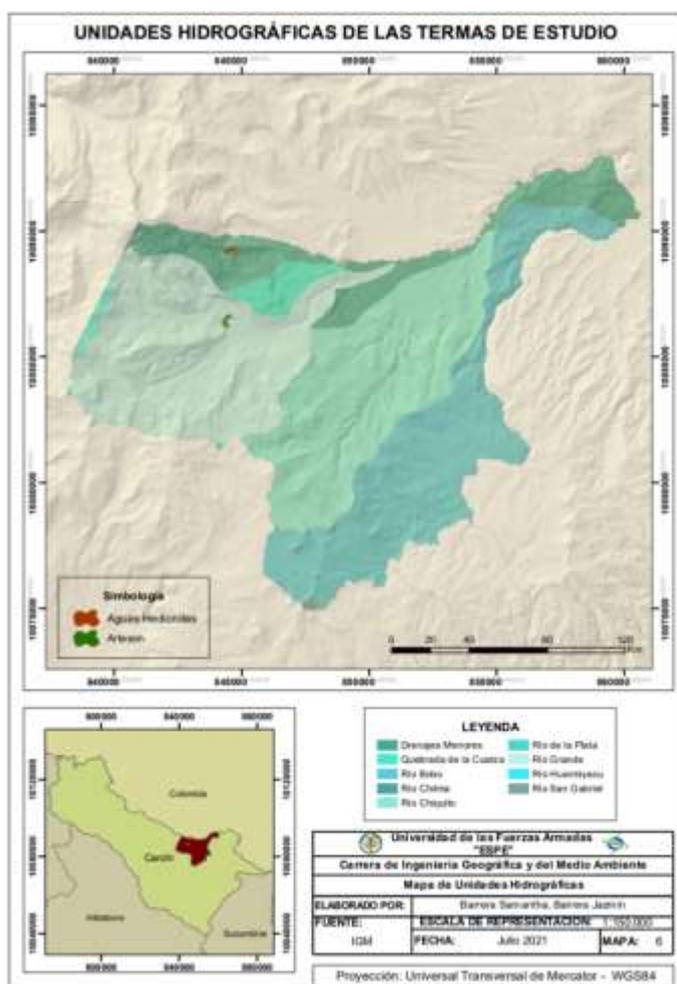
Mapa de Unidades Hidrográficas de la zona de estudio en la parroquia Tufiño

El Complejo Turístico “Aguas Hediondas” se encuentra dentro de la microcuenca de Drenajes Menores, y las aguas termales subterráneas y las fuentes Termales “El Artesón” se ubican dentro de la microcuenca Río Grande, uno de los
