CAPÍTULO 4

ENSAYOS METALOGRAFICOS

4.1 ENSAYOS METALOGRAFICOS PREVIOS A LAS PRUEBAS DE FRACTURA EN MUESTRAS DE ACEROS ESTRUCTURALES ASTM A-36 Y GRADO MAQUINARIA AISI 1045

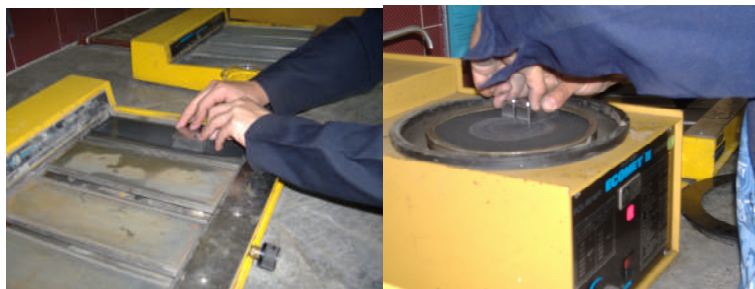
Figura 4.1 Pulido de muestra con lijas 240-600

- *Preparación de la muestra:* La preparación consiste en un pulido casi perfecto de la superficie de la muestra, que se obtiene lijando la superficie con lijas de diferente numeración (desde 240 hasta 600) Figura 4.1, para posteriormente realizar un pulido con pasta de diamante y aceite SAE-10 Figura 4.2; y finalmente dar un acabado tipo espejo con alúmina y agua destilada Figura 4.3.

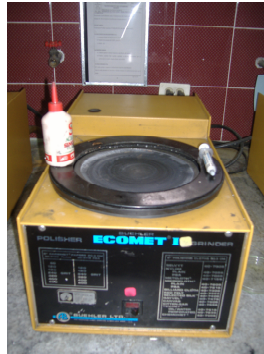
Figura 4.2 Pulido con pasta de diamante y aceite SAE-10

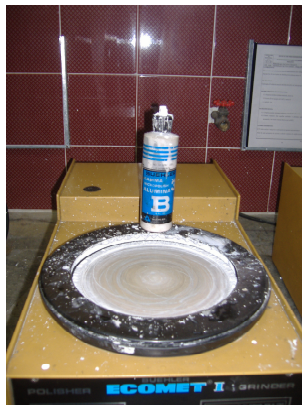
Figura 4.3 Pulido con alúmina y agua destilada

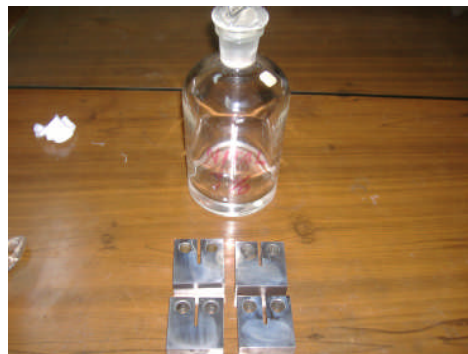
- *Ataque químico:* Una vez que la muestra ha sido pulida se ataca químicamente la superficie a ser observada microscópicamente con Nital al 3% por un tiempo de 10 a 60 segundos, con la finalidad de que las estructura granular sea visible.

Figura 4.4 Ataque químico con Nital al 3%

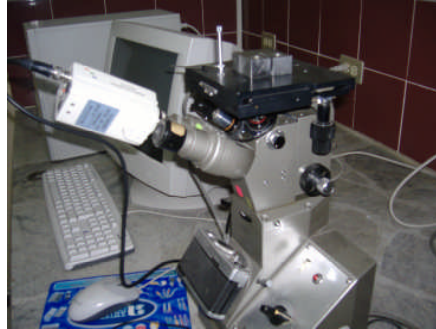
- *Fotografiado micrográfico:* Se realiza el fotografiado seleccionando un zoom apropiado para el tipo de acero (ASTM A-36 50x y AISI 1045 100x).

Figura 4.5 Fotografiado micrográfico

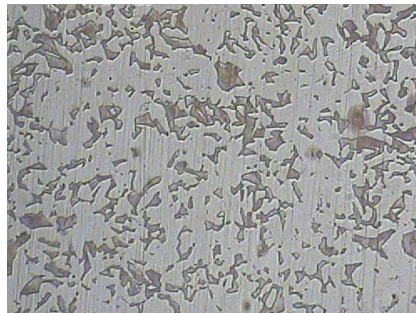
Observando las micrografías se puede determinar que los dos tipos de aceros en análisis tienen una estructura del tipo ferrita.

Figura 4.6 Micrografía acero ASTM A-36 50x

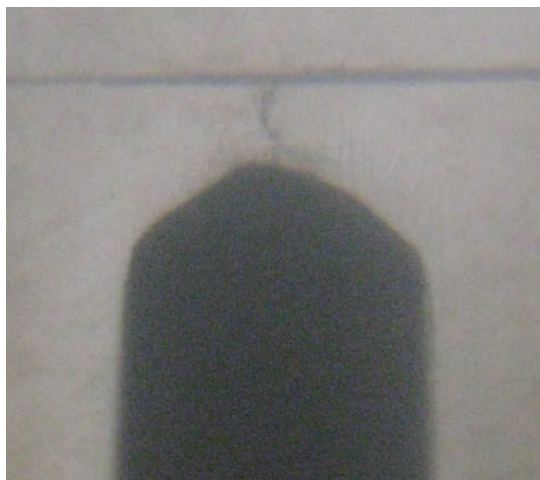
Figura 4.11 Grieta por fatiga

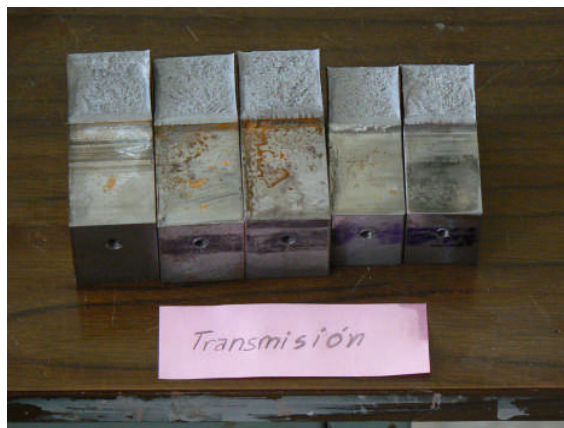
Figura 4.12 Superficie de fractura acero AISI 1045

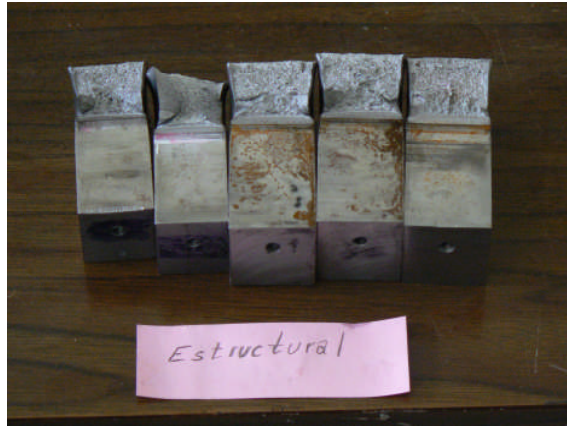
Figura 4.13 Superficie de fractura acero ASTM A 36

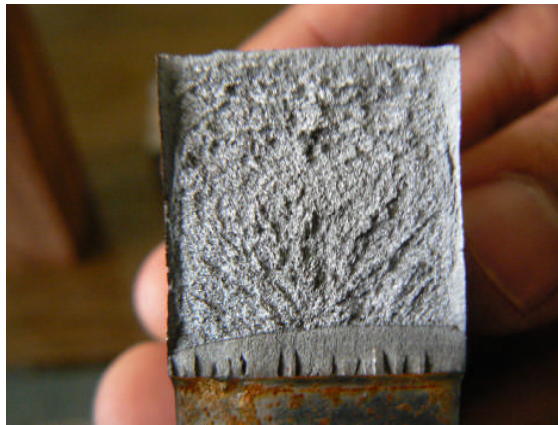
Figura 4.14 Superficie de fractura acero ASTM A 36 a bajas temperaturas
