**Evaluación de las características técnicas del hormigón y del acero para su aplicabilidad
en estructuras hidráulicas caso Toachi Pilatón**

Trabajo de titulación, previo a la obtención del título de Ingeniero Civil

11 de febrero de 2022

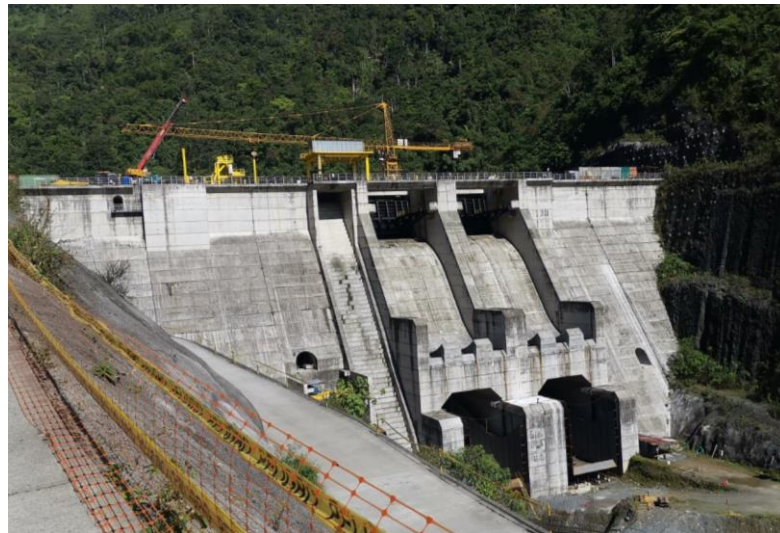
Figura 1

Presa de hormigón a gravedad Toachi

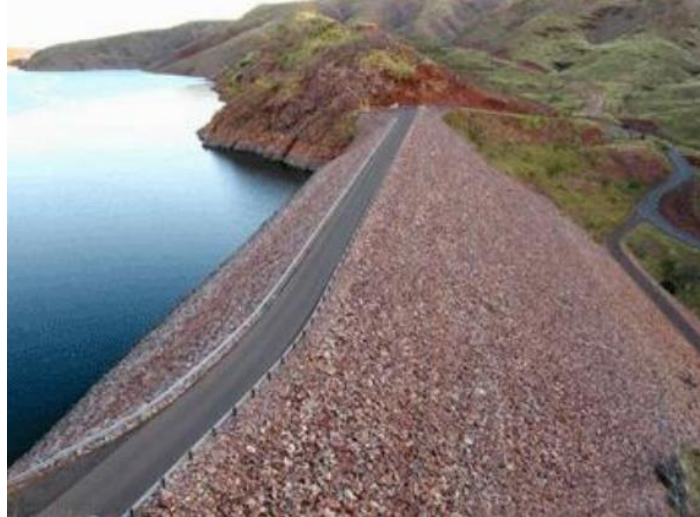
Figura 2

Históricamente las primeras presas construidas en el mundo fueron presas de tierra. Las presas de materiales sueltos casi siempre tienen un mayor volumen respecto al resto de presas de otros materiales, generalmente son menos costosas que las presas de hormigón, porque que utilizan los suelos y las rocas existentes en el sector en el que se necesita construir (Sandoval Erazo, 2018).

Ejemplo de presa de materiales sueltos

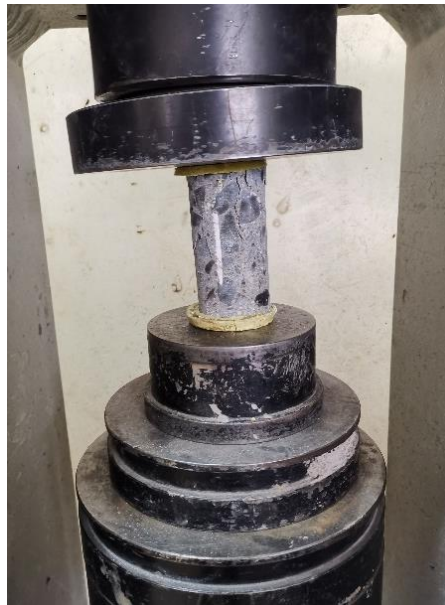
De acuerdo con Aspilcueta Asencios, 2015, la resistencia a la compresión del hormigón se puede definir como su capacidad para soportar esfuerzos de compresión axial sin llegar a fallar. Este esfuerzo se genera aplicando gradualmente una fuerza de compresión al hormigón, en la figura 4 se puede observar cómo se aplica la fuerza.

Rotura de muestra por compresión del hormigón

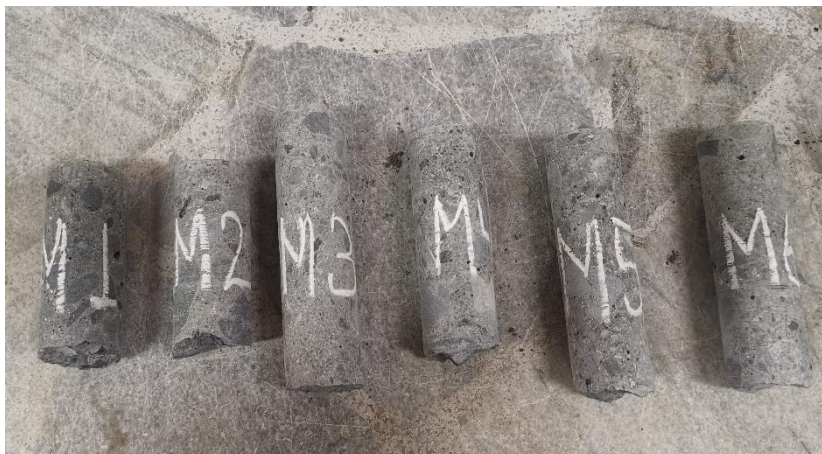
Figura 6

Muestras en laboratorio antes de ser cortadas

Nota. Muestras extraídas del proyecto hidroeléctrico Toachi Pilatón. Una vez las muestras se encuentren en el laboratorio y hayan sido cortadas, se las pesará a cada una y también se medirá el diámetro y altura a todas las muestras.

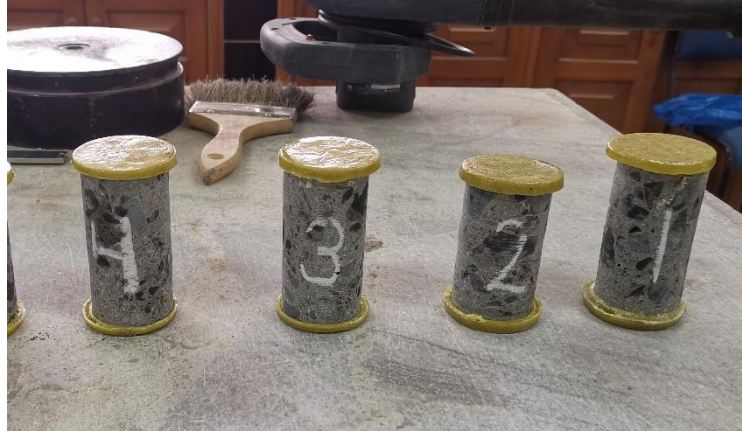
Figura 8

2. Se realizará el refrentado en base a la norma NTE INEN 2649 a todos los especímenes cilíndricos, como se puede observar en la figura 8.

Refrentado de núcleos extraídos del proyecto hidroeléctrico Toachi Pilatón

Nota. Para el refrentado se utilizó azufre con el propósito de obtener una superficie plana.

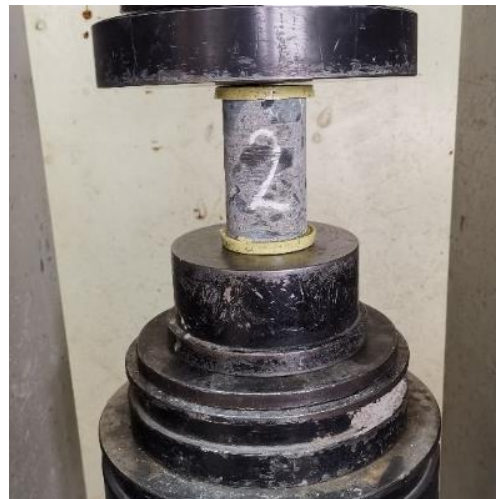
Muestra en la máquina de compresión

Nota. La muestra debe encajar de forma casi perfecta en la máquina.

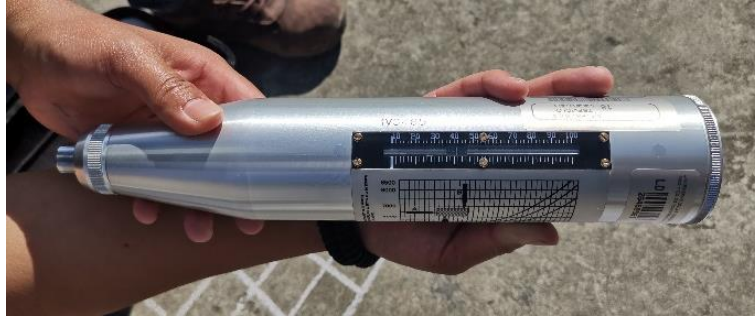
Figura 11

Esclerómetro

Este método se puede aplicar en las siguientes áreas:

- Estimación de la resistencia del hormigón "in situ".
- Estudio de la homogeneidad de un hormigón.
- Comparación de la calidad de un hormigón con otro de referencia, cuya calidad se conoce por otros medios; por ejemplo, rotura de probetas.

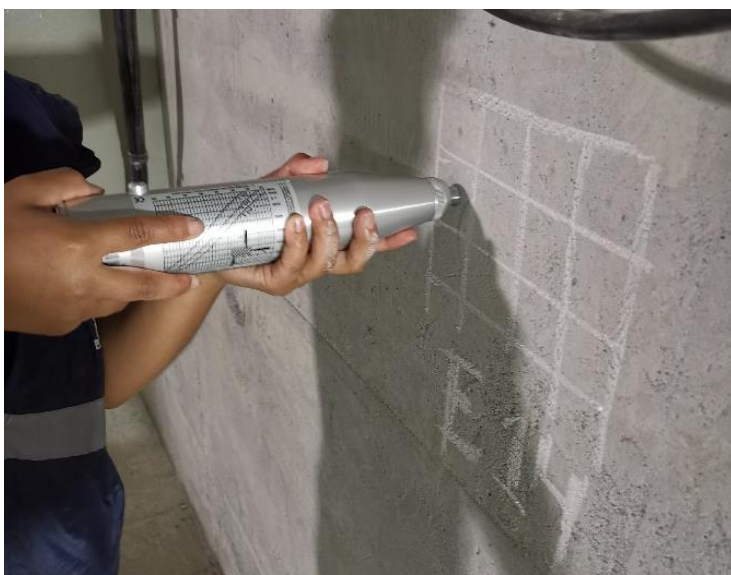
Ensayo esclerométrico

Nota. Aplicación del esclerómetro en la superficie a ensayar con su respectiva cuadrícula.

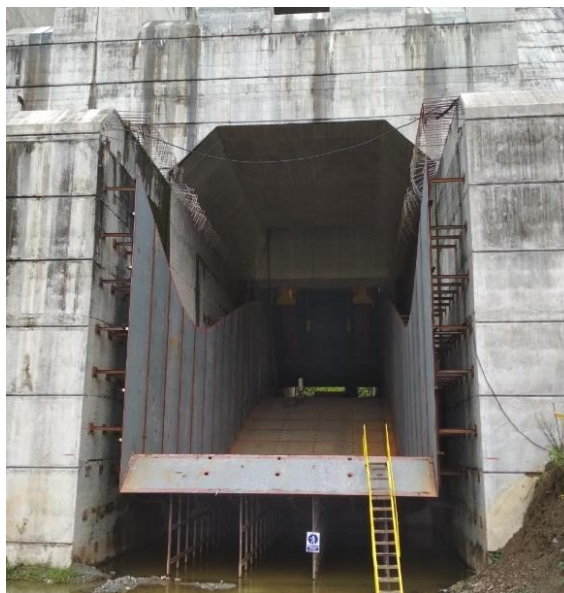
Figura 13

Desagüe de fondo

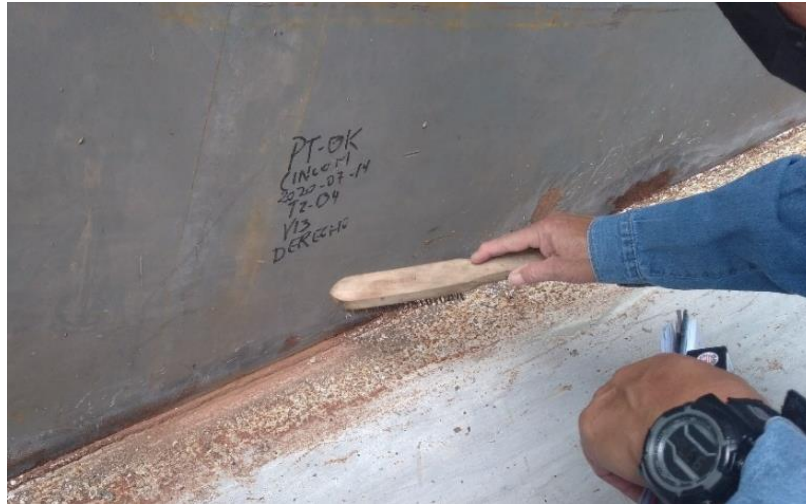
Figura 14

1. Limpiar el área a realizar el ensayo con un cepillo de cerdas metálicas para eliminar el óxido, corrosión o cualquier otra suciedad.

Limpieza del área a ensayar

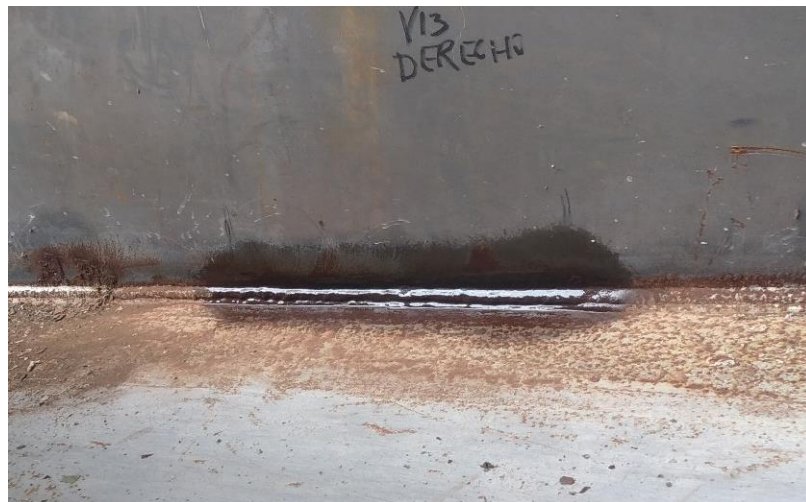
Figura 15

2. Aplicar el líquido limpiador hasta que no exista rastros de oxido.

Aplicación de limpiador adquirido en Testek Ecuador

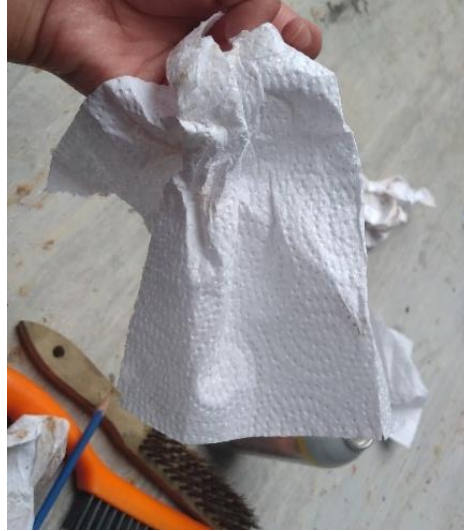
Figura 16

Se aplica el limpiador e inmediatamente se frota con paños hasta que no se presenten manchas en la servilleta.

Paño libre de manchas de oxido

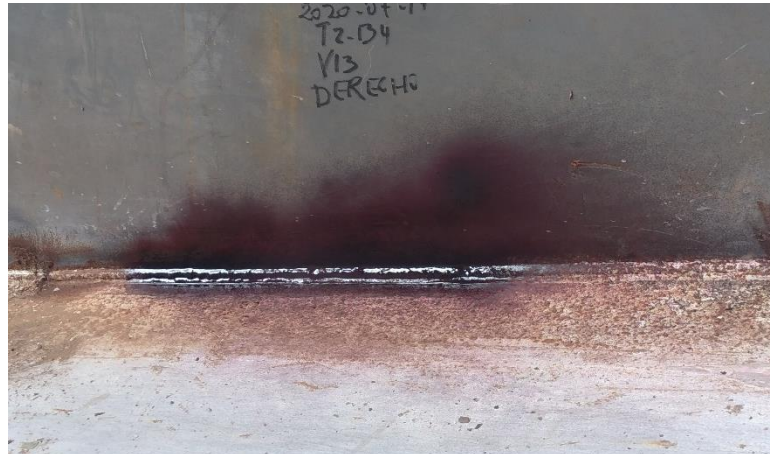
Figura 17

3. Aplicar la tinta penetrante en toda el área de soldadura establecida, por un tiempo determinado, puede variar de 10 a 15 minutos.

Tinta penetrante en cordón de suelda horizontal

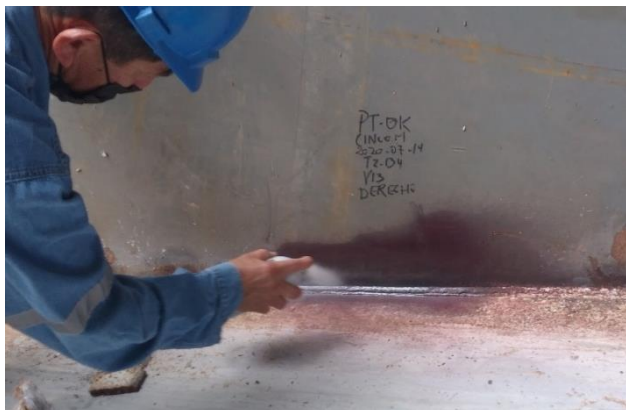
Figura 18

Colocación del revelador

Nota. Agitar antes de ser usado.

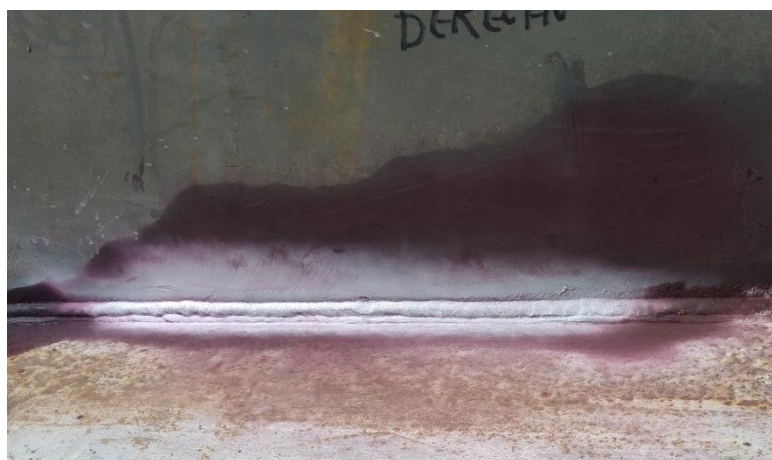
Revelador seco

Nota. Hay casos en los que tal vez no se limpió de la manera correcta y puede dar un resultado erróneo.

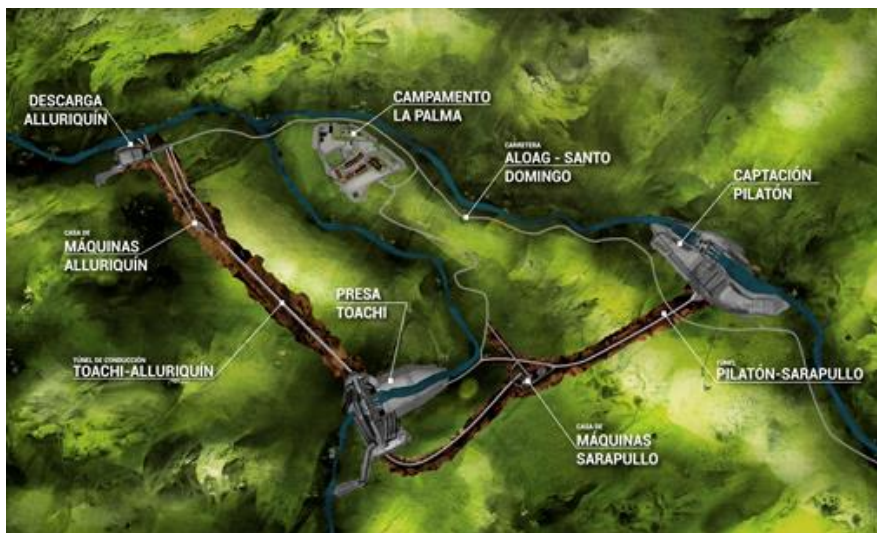
Figura 20

Esquema del proyecto hidroeléctrico Toachi Pilatón

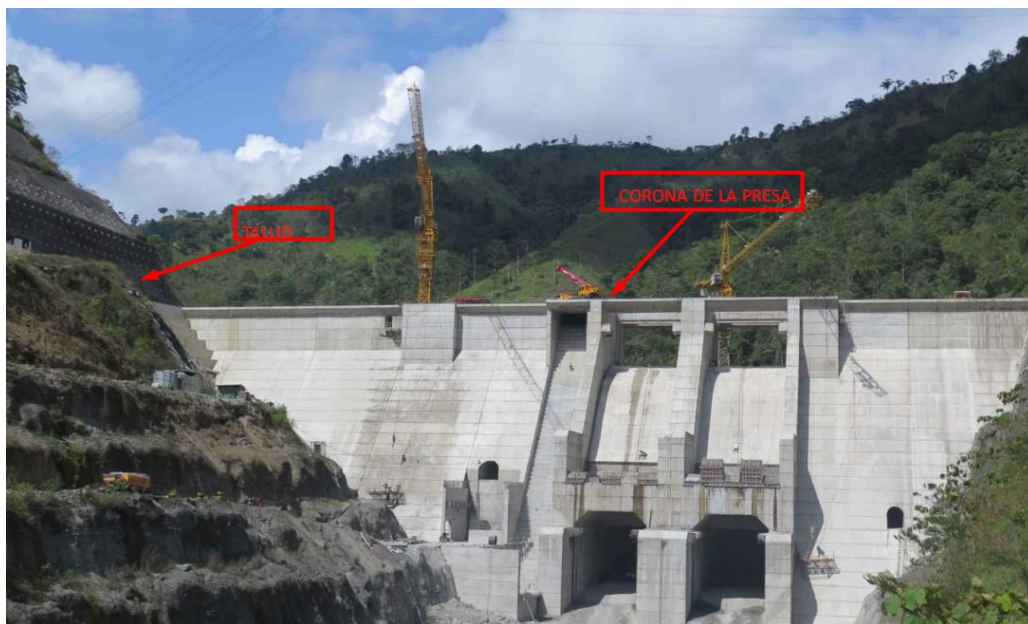
Ubicación donde se realizó la extracción de núcleos

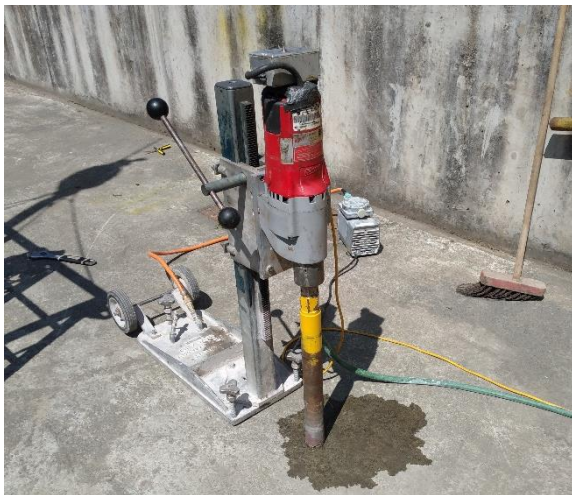
Figura 23

El equipo utilizado para este ensayo es el extractor de núcleos o saca muestras como se puede ver en la figura 23, con sus respectivos accesorios como son: bomba de vacío, brocas y herramienta menor.

Extractor de núcleos

Nota. Este extractor sirve para tomar muestras en sentido vertical y horizontal.

Para la toma de muestras en campo, lo esencial para usar el equipo es tener una cantidad constante de agua para que al momento de insertar la broca esta no se rompa. Cabe recordar que este tipo de ensayo es destructivo por lo que después de haber tomado la muestra se debe tapar el agujero con un mortero de buena resistencia, en este caso se utilizó sika grout que es un mortero expansivo para relleno y anclaje de maquinaria.

El extractor de núcleos que se utilizó necesita 110 V, por consiguiente, para realizar este tipo de ensayo se debe asegurar que haya una fuente de energía caso contrario se deberá contar con una planta eléctrica. Después de verificar todo lo mencionado se realiza la extracción como se puede ver en la figura 24.

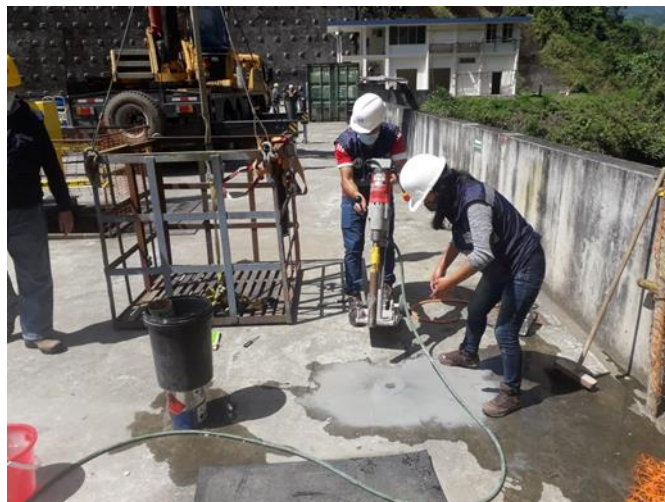
Figura 24

Extracción de núcleos en la corona de la presa

Nota. Al momento de sacar la muestra se puede utilizar un desarmador para que se rompa la parte de abajo que sigue unida.

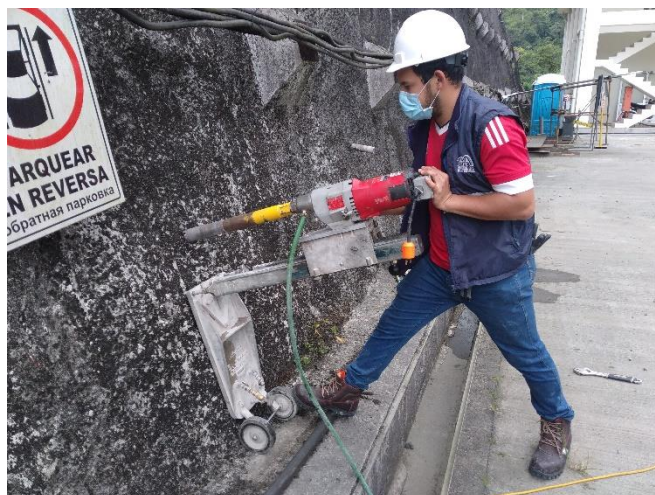
Figura 25

Extracción de núcleos en talud margen derecho (vista aguas abajo)

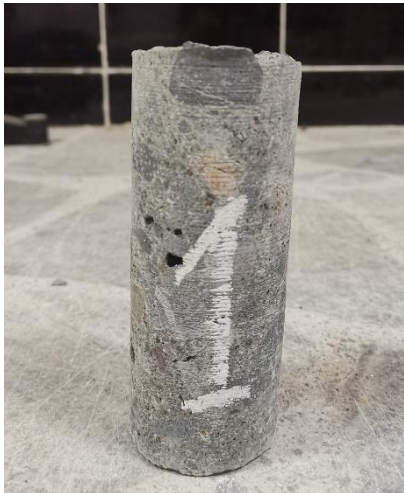
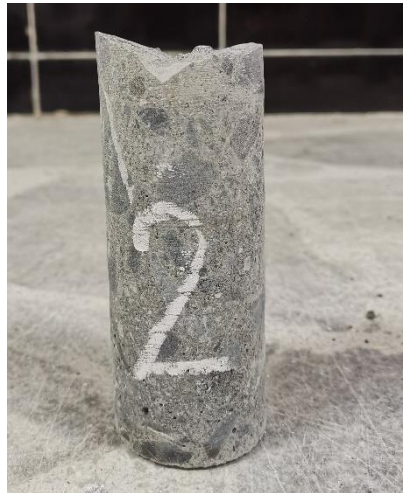
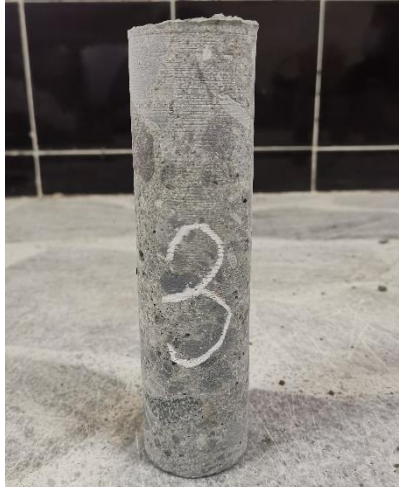
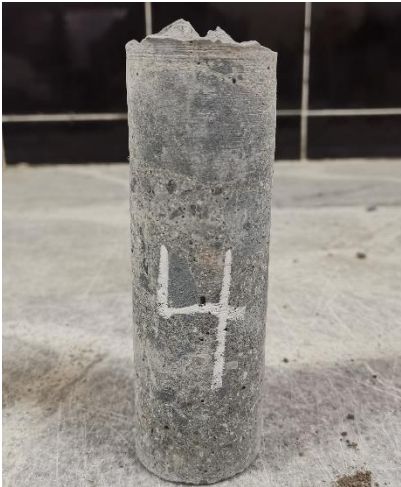
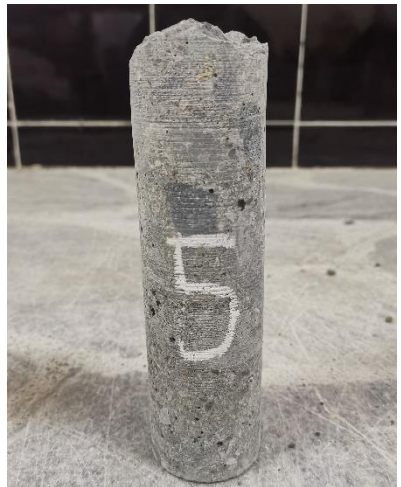
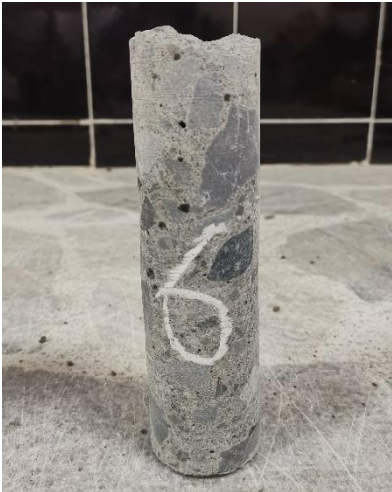
Muestras tomadas en la corona de la presa

| Muestras | Ubicación | Imagen |
|---|---|---|
| M-1 | Bloque 8 | |
| M-2 | Bloque 7 | |

| Muestras | Ubicación | Imagen |
|---|---|---|
| M-3 | Bloque 6 | A cylindrical concrete sample, approximately 10 cm in diameter and 15 cm high. The surface is grey and textured. A white number '3' is hand-painted on the front. The top edge is slightly irregular. It is placed on a light-colored concrete surface against a dark background with a white grid. |
| M-4 | Bloque 5 | A cylindrical concrete sample, similar in size to M-3. The surface is grey and textured. A white number '4' is hand-painted on the front. The top edge is slightly irregular. It is placed on a light-colored concrete surface against a dark background with a white grid. |
| M-5 | Bloque 2 | A cylindrical concrete sample, similar in size to M-3. The surface is grey and textured. A white number '5' is hand-painted on the front. The top edge is slightly irregular. It is placed on a light-colored concrete surface against a dark background with a white grid. |

| Muestras | Ubicación | Imagen |
|---|---|---|
| M-6 | Bloque 1 | A vertical cylindrical concrete sample, likely a core or test specimen. The surface is rough and grey, showing some internal structure and small dark spots. A white handwritten number '6' is visible on the side. The sample is standing on a light-colored, textured surface, possibly a concrete slab or a similar material. The background is dark and out of focus. |

Nota. Muestras antes de ser cortadas.

Para las muestras de las tablas 3 y 4 se utilizó una broca de diámetro 4.4 centímetros, se optó por este diámetro debido a que es complejo obtener permisos por parte de la empresa para realizar perforaciones de mayor diámetro, mientras menos invasivo sea el ensayo es mejor para los representantes del proyecto.

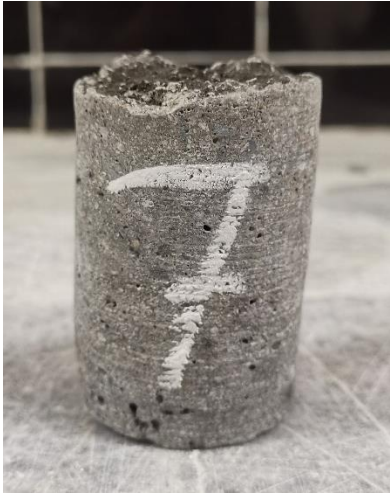
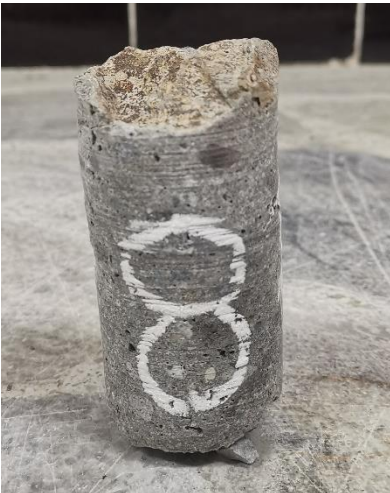
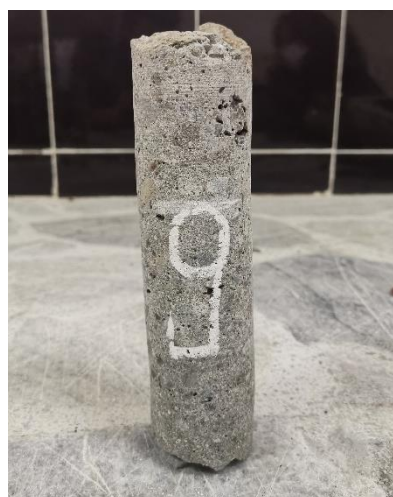
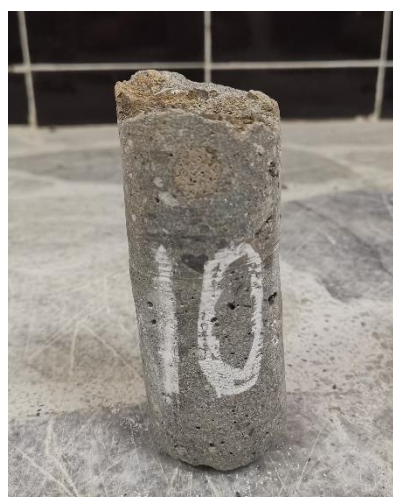
Tabla 4*Muestras tomadas en el talud derecho*

| Muestras | Ubicación | Imagen |
|---|---|---|
| M-7 | Talud | A cylindrical soil sample, approximately 5 cm in diameter and 10 cm high, with a rough, greyish-brown surface. It has several white, irregular markings on its side, including a horizontal line near the top and a vertical line extending downwards. |
| M-8 | Talud | A cylindrical soil sample, similar in size and color to M-7, with a rough, greyish-brown surface. It features two prominent white circular markings on its side, one above the other, resembling the number '8'. |

| Muestras | Ubicación | Imagen |
|---|---|---|
| M-9 | Talud | A cylindrical concrete sample, approximately 10 cm high and 4.4 cm in diameter. The surface is grey and textured. A white number '9' is painted vertically on the side. The top edge is slightly irregular. |
| M-10 | Talud | A cylindrical concrete sample, similar in size to M-9. The surface is grey and textured. A white number '10' is painted vertically on the side. The top edge is slightly irregular. |

Nota. Muestras antes de ser cortadas, talud derecho vista aguas abajo.

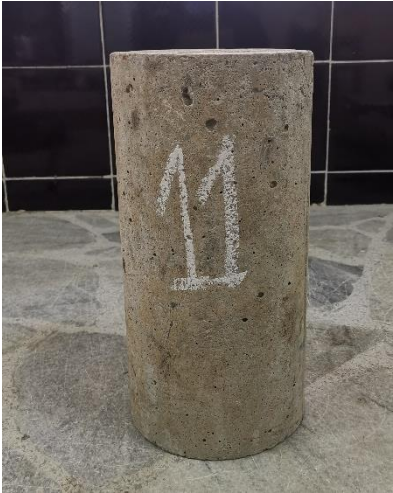
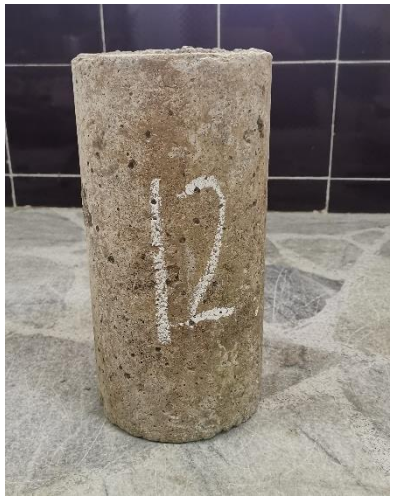
Tabla 5*Especímenes cilíndricos*

la tabla 5, la desventaja de los cilindros tomados es que se desconoce la ubicación exacta de donde se utilizó el hormigón de los especímenes a ensayar, lo que se puede acotar es que estos cilindros fueron encontrados en el pie de la presa.

| Muestras | Ubicación | Imagen |
|---|---|---|
| M-11 | Pie de la presa | |
| M-12 | Pie de la presa | |

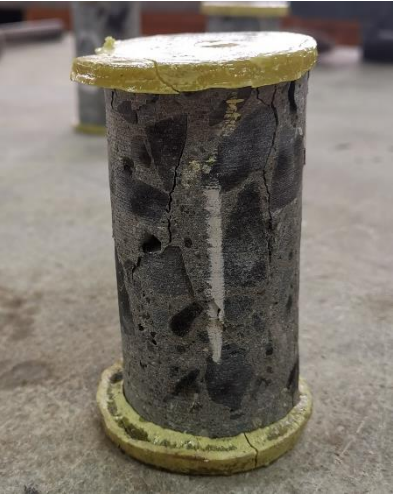
| Muestra | Ubicación | Imagen | Tipo de Falla |
|---|---|---|---|
| M-1 | Bloque 8 | | Tipo 2 |

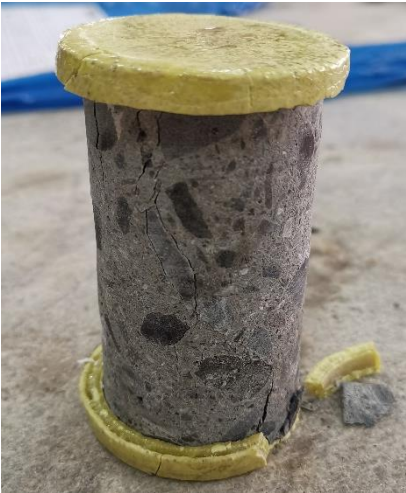
| Muestra | Ubicación | Imagen | Tipo de Falla |
|---|---|---|---|
| M-2 | Bloque 7 | | Tipo 3 |

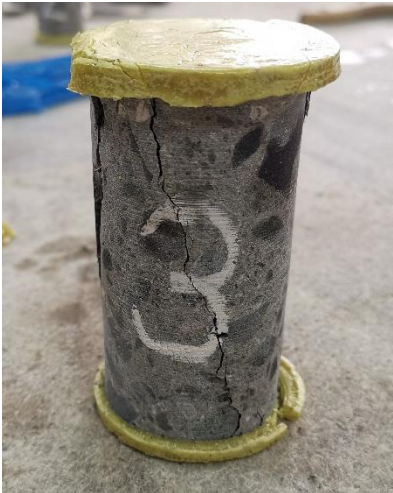
| Muestra | Ubicación | Imagen | Tipo de Falla |
|---|---|---|---|
| M-3 | Bloque 6 | | Tipo 3 |

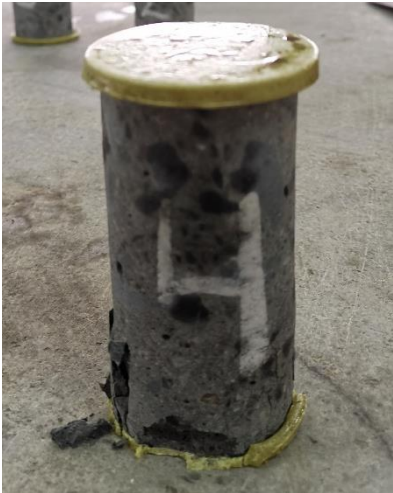
| Muestra | Ubicación | Imagen | Tipo de Falla |
|---|---|---|---|
| M-4 | Bloque 5 | | Tipo 5 |

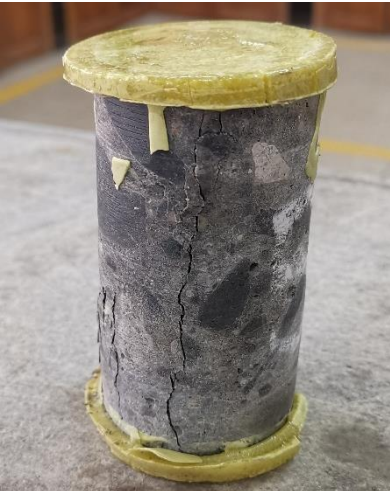
| Muestra | Ubicación | Imagen | Tipo de Falla |
|---|---|---|---|
| M-5 | Bloque 2 | A cylindrical concrete specimen with a yellow cap and base. It shows a prominent vertical crack running down the center, with some surface spalling and discoloration. | Tipo 3 |

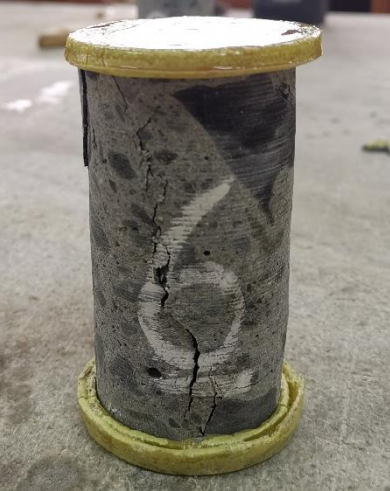
| Muestra | Ubicación | Imagen | Tipo de Falla |
|---|---|---|---|
| M-6 | Bloque 1 | A cylindrical concrete specimen with a yellow cap and base. It shows a vertical crack and some surface damage, similar to specimen M-5. | Tipo 3 |

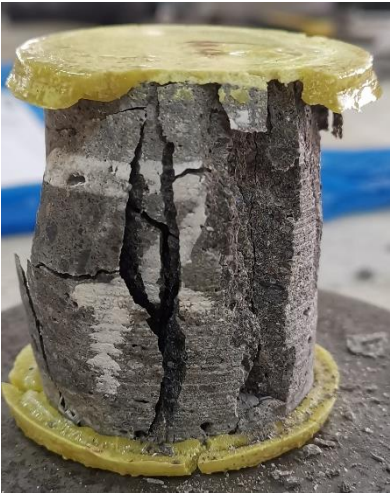
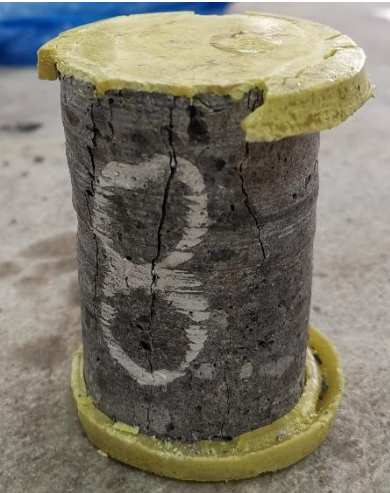
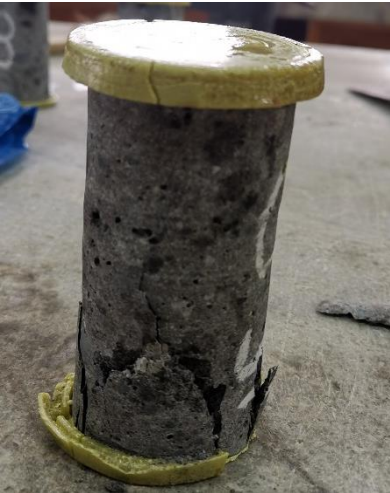
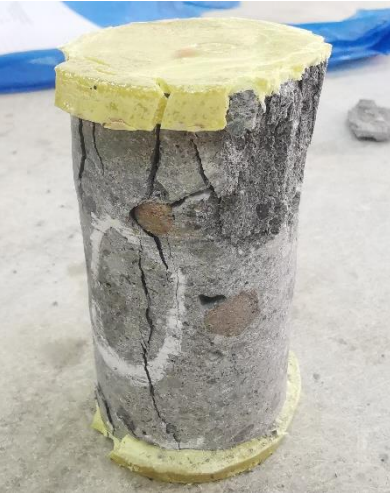
| Muestra | Ubicación | Imagen | Tipo de Falla |
|---|---|---|---|
| M-7 | Talud margen derecho | | Tipo 3 |
| M-8 | Talud margen derecho | | Tipo 3 |

| Muestra | Ubicación | Imagen | Tipo de Falla |
|---|---|---|---|
| M-9 | Talud margen derecho | | Tipo 2 |
| M-10 | Talud margen derecho | | Tipo 3 |

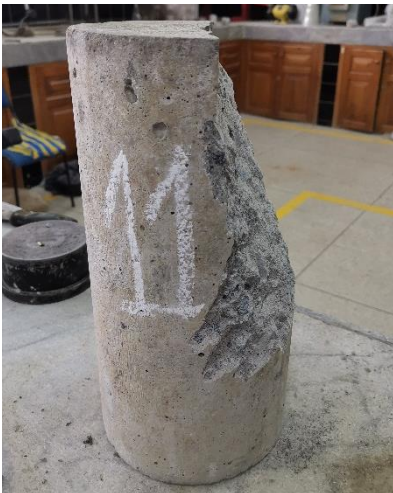
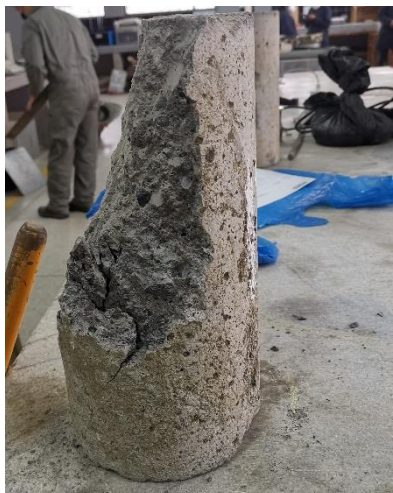
| Muestra | Ubicación | Imagen | Tipo de Falla |
|---|---|---|---|
| M-11 | Pie de presa | | Tipo 5 |
| M-12 | Pie de presa | | Tipo 5 |

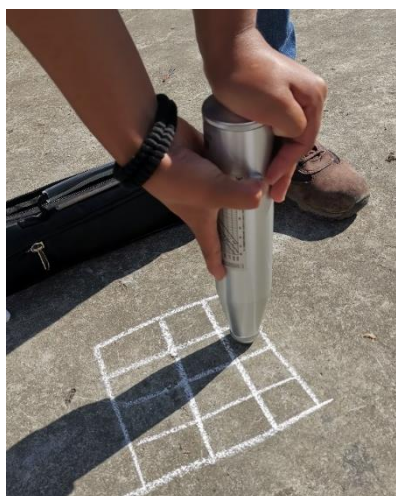
Figura 26

Demostración del ensayo con esclerómetro

Nota. Como se menciona en el capítulo 2 para el ensayo con el esclerómetro se realiza una cuadrícula para realizar un promedio.

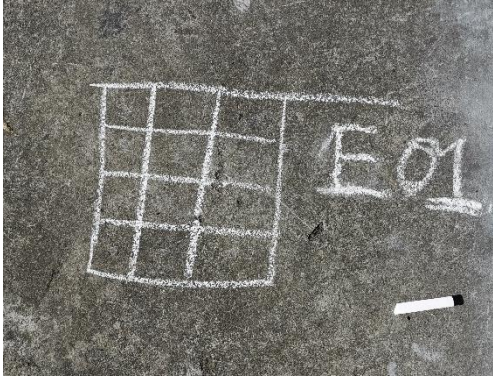
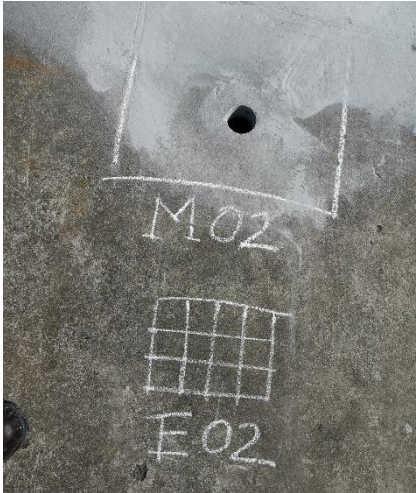
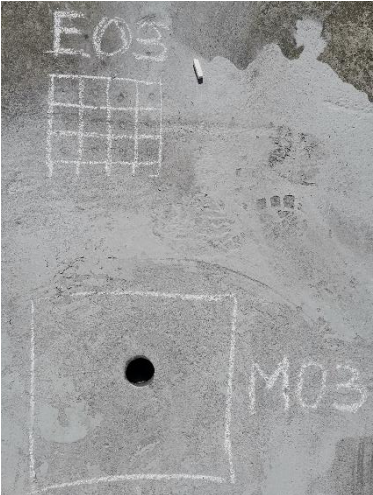
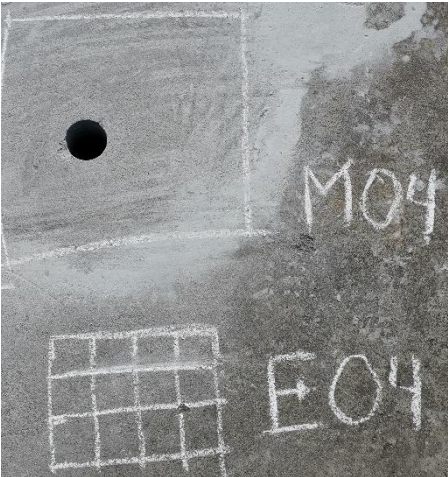
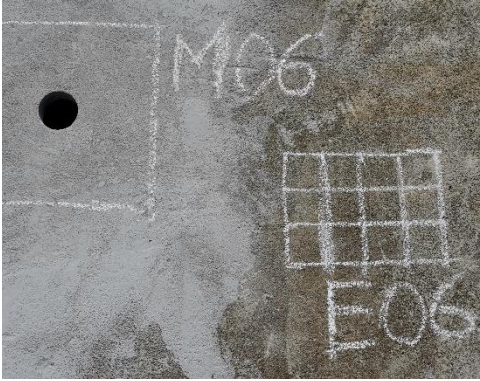
Tabla 12*Ensayos esclerométricos en corona de la presa*

| Muestra | Ubicación | Imagen |
|---|---|---|
| E-01 | Bloque 8 | |
| E-02 | Bloque 7 | |

| Muestra | Ubicación | Imagen |
|---|---|---|
| E-03 | Bloque 6 | A photograph of a wall with a white grid drawn on it. Above the grid, the text 'E03' is written in white. To the right of the grid, there is a small black hole. Below the grid, the text 'M03' is written in white. |
| E-04 | Bloque 5 | A photograph of a wall with a white grid drawn on it. To the left of the grid, there is a small black hole. To the right of the grid, the text 'M04' is written in white. Below the grid, the text 'E04' is written in white. |

| Muestra | Ubicación | Imagen |
|---|---|---|
| E-06 | Bloque 1 | |

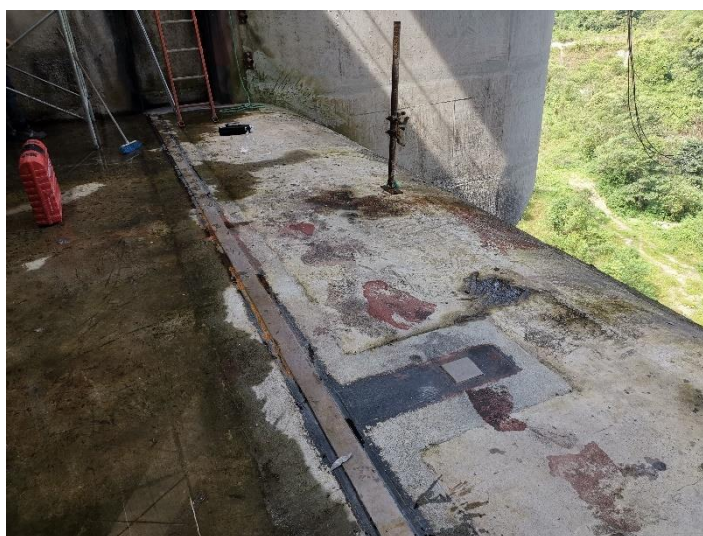
Figura 27

Las pruebas con el esclerómetro también se las realizó en uno de los vertederos de la presa (figura 27), aquí no se realizó extracción de núcleos por el difícil acceso con los equipos debido a esto se tomó la decisión de realizar ensayos con el esclerómetro, para estimar la resistencia del concreto ya que se considera un punto crítico al estar en constante contacto con el agua.

Vertedero ubicado en el bloque 3 de la presa

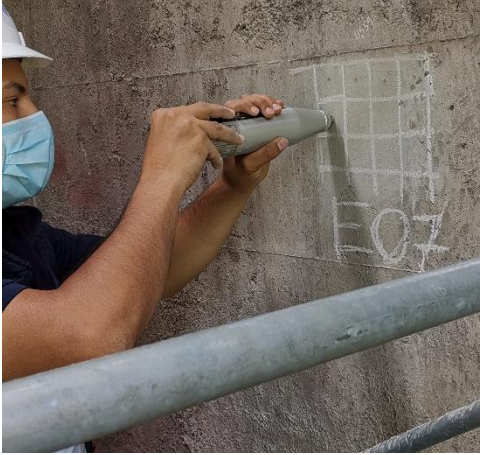
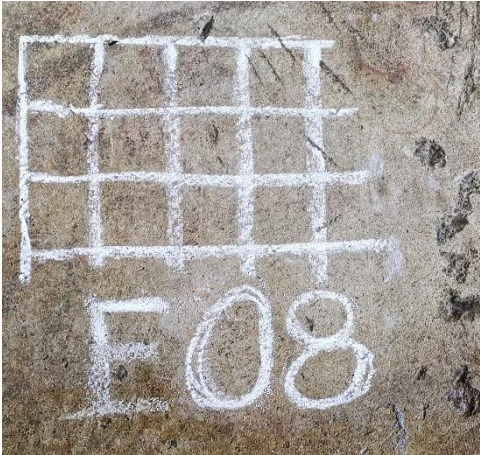
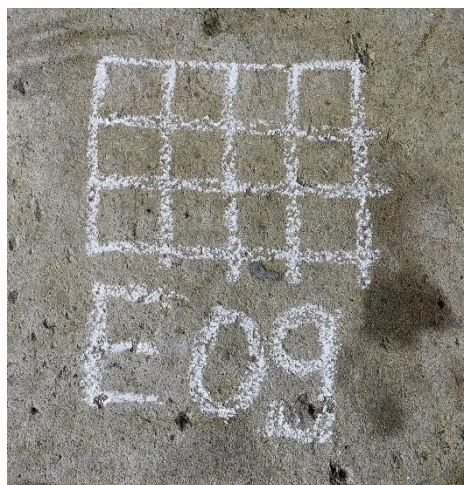
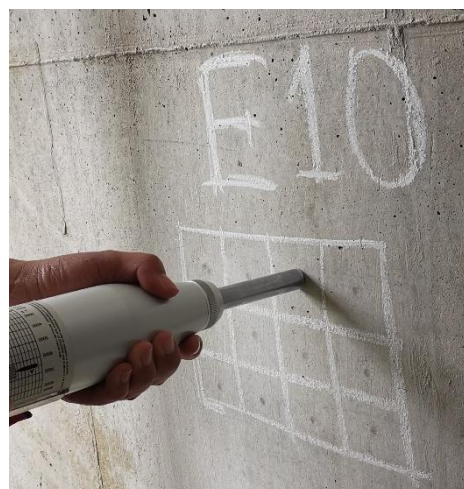
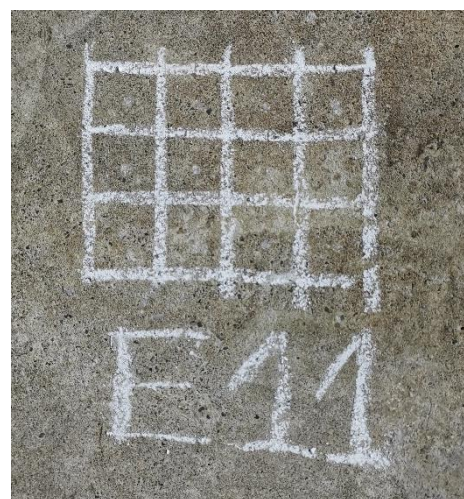
Tabla 13

Ensayos esclerométricos en el vertedero del bloque 3 de la presa

| Muestra | Ubicación | Imagen |
|---|---|---|
| E-07 | Vertedero/Pared | |
| E-08 | Vertedero/Piso | |

E-09 Vertedero/Piso

E-10 Vertedero/Pared

E-11 Vertedero/Piso

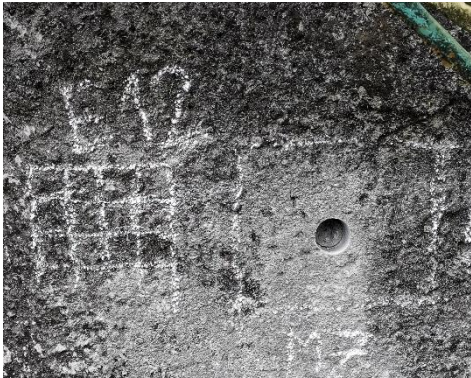
Tabla 14

Posteriormente se realizaron las cuadrículas en el talud margen derecho vista aguas abajo, en este caso se hicieron dos pruebas con el esclerómetro, debido a que la superficie del talud era muy rugosa (ver imágenes de la tabla 12), incluso con la piedra abrasiva no se pudo obtener una superficie llana para realizar la práctica.

Ensayos esclerométricos en el talud margen derecho

| Muestra | Ubicación | Imagen |
|---|---|---|
| E-12 | Talud | |

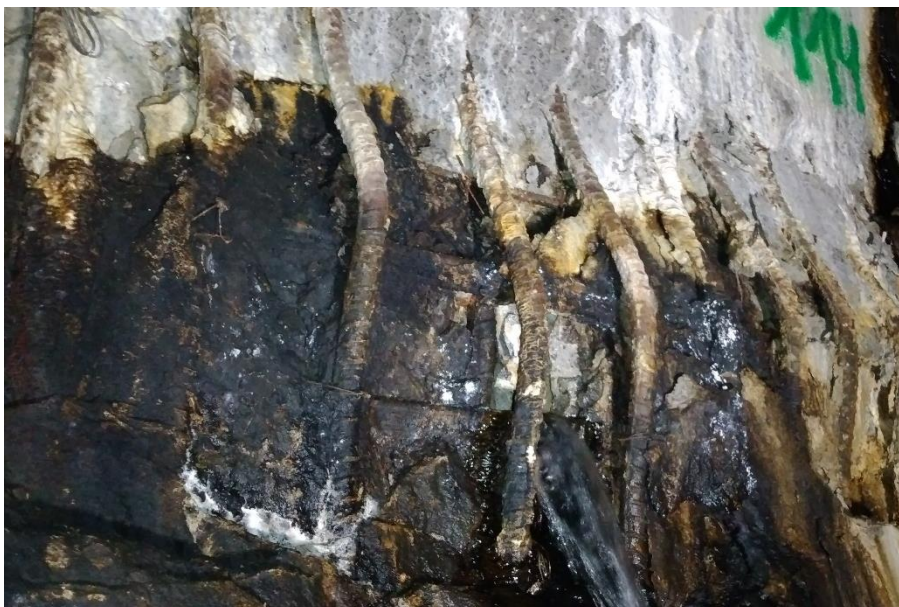
Se realizaron pruebas en el túnel de carga debido a defectos en la obra civil, entre la cota 6+113.4 m y 6+117 m existe desprendimiento del revestimiento de hormigón por problemas de compresión, hasta el punto en que se puede ver el acero, ver figura 40.

Desprendimiento de hormigón en túnel Toachi-Alluriquín

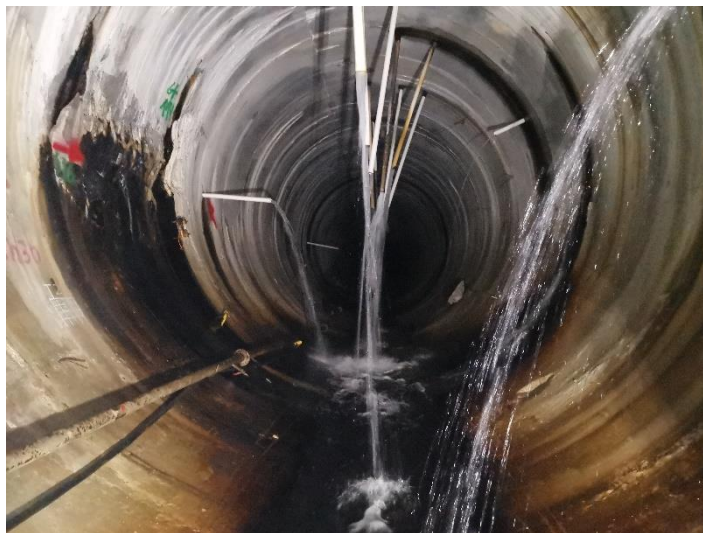
El túnel de carga Toachi-Alluriquín tiene una longitud de 8.7 km, con una pendiente inferior del 2%. El diámetro interno del túnel revestido por hormigón armado es de 5.6 m. Durante la etapa de construcción se observaron grandes volúmenes de filtración, debido a esta situación se necesitó colocar tuberías temporales de PVC para drenar como se puede ver en la figura 41.

Túnel Toachi-Alluriquín, lado izquierdo desprendimiento de hormigón

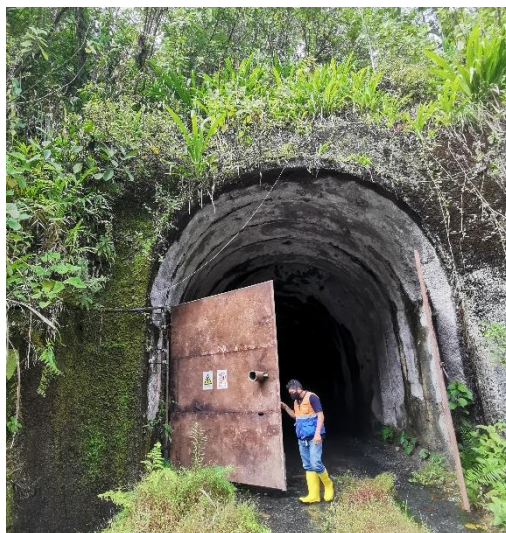
Figura 42

Túnel de ingreso al túnel de presión Toachi-Alluriquín

Nota. Este túnel de ingreso tiene una longitud de aproximadamente 2 km, hasta llegar a la escotilla.

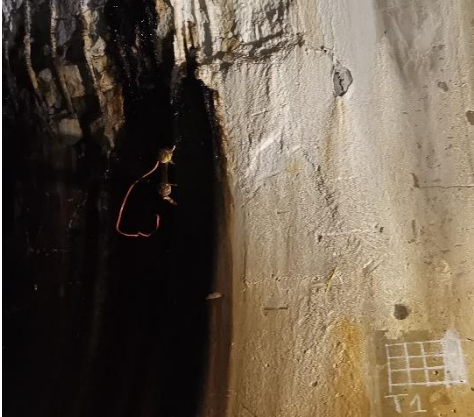
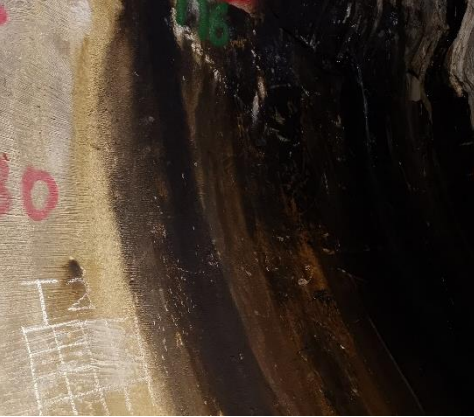
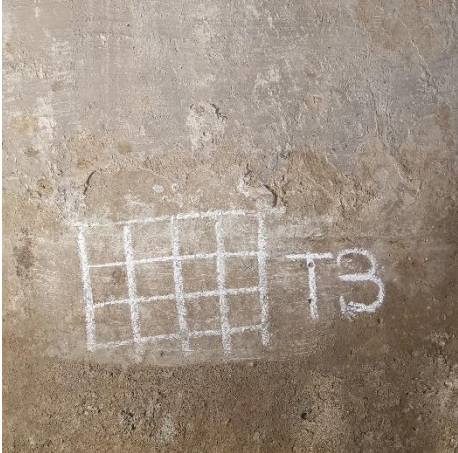
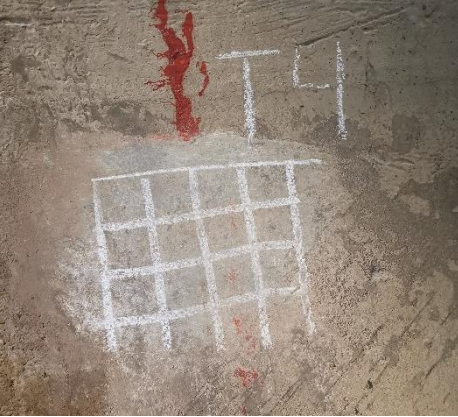
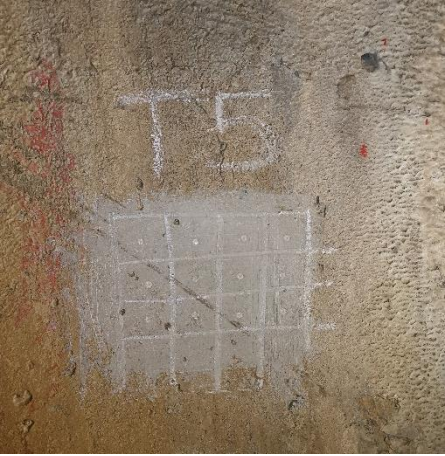
A continuación, se presenta las cuadrículas que se realizaron para los ensayos esclerométricos.

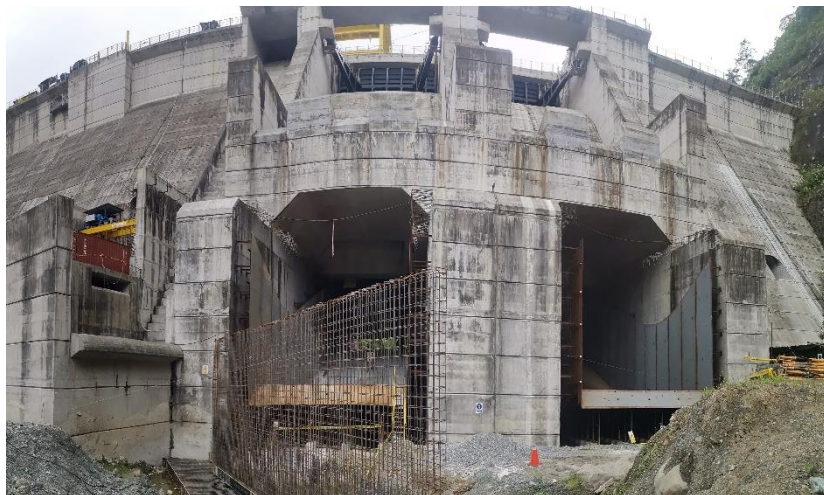
Figura 45

Desagües de fondo

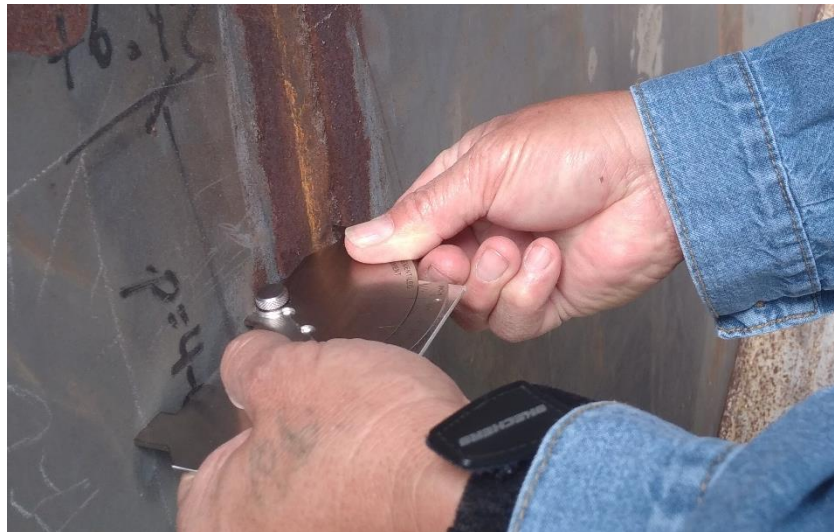
Figura 46

Antes de realizar el ensayo con tintas, se realizó una inspección visual rápida, en la cual se utilizó una galga de medición como se puede apreciar en la figura 46, para inspeccionar el cordón de soldadura vertical y horizontal, el espesor del cordón de soldadura no excedió los 3 mm como hace mención la norma.

Galga de medición en cordón vertical

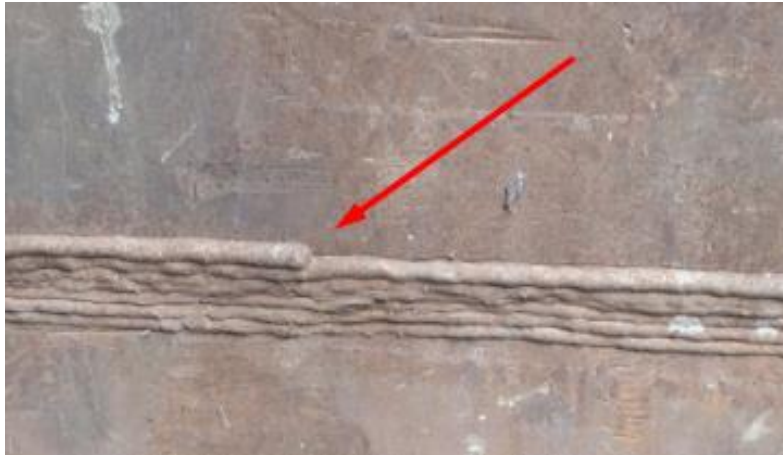
Durante el recorrido se encontró en la placa V1 del desagüe del bloque 4 una mordedura como se puede observar en la figura 47. En cuanto a la inspección del resto de planchas del desagüe de fondo se pudo determinar que los cordones de soldadura presentan homogeneidad en las uniones de las placas tanto del piso como de la pared.

Mordedura en una de las planchas del desagüe de fondo

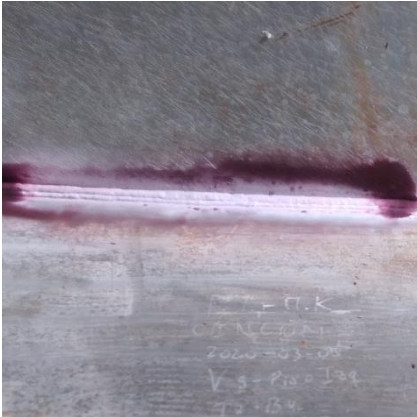
| Plancha | Limpiador E-59A | Penetrante VP-31A | Revelador D70 | Observaciones |
|---|---|---|---|---|
| V9 | | | | <p>Unión de placas de pared y piso lado izquierdo Distancia desde el borde (Izq.): 90 cm Longitud: 30 cm</p> |

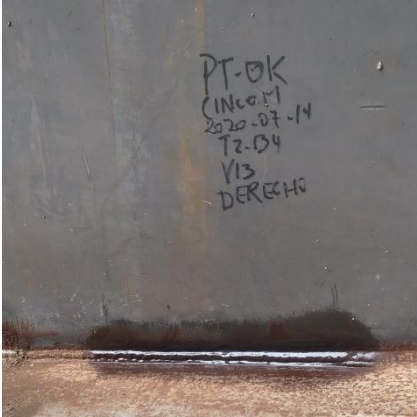
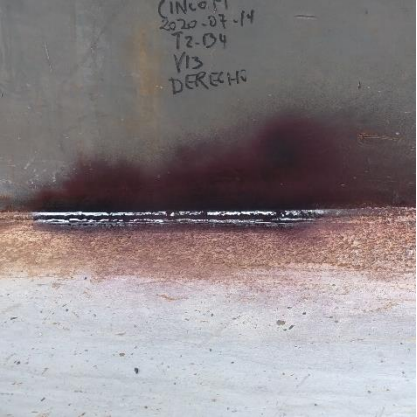
| Plancha | Limpiador E-59A | Penetrante VP-31A | Revelador D70 | Observaciones |
|---|---|---|---|---|
| V13 | | | | <p>Unión de placas de pared y piso lado derecho Distancia desde el borde (D): 70 cm Longitud: 30 cm</p> |

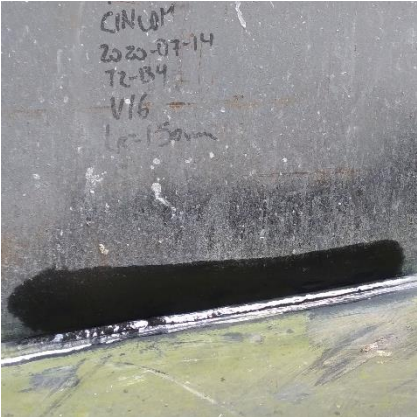
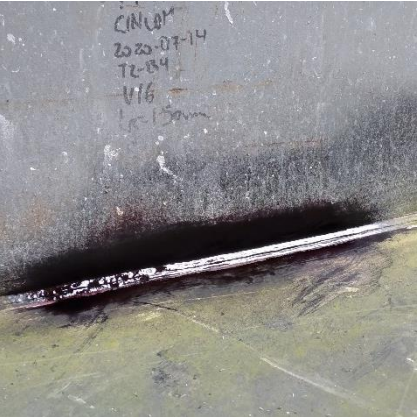
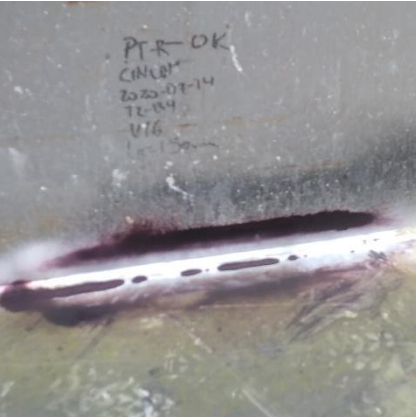
| Plancha | Limpiador E-59A | Penetrante VP-31A | Revelador D70 | Observaciones |
|---|---|---|---|---|
| V16 | | | | <p>Unión de placas de pared y piso lado izquierdo Distancia desde el borde (D): 60 cm Longitud: 30 cm</p> <p>Existe falsas indicaciones por presencia de pintura en la superficie</p> |
