**Evaluación de las características técnicas del hormigón y del acero para su aplicabilidad
en estructuras hidráulicas caso Toachi Pilatón**

Trabajo de titulación, previo a la obtención del título de Ingeniero Civil

11 de febrero de 2022

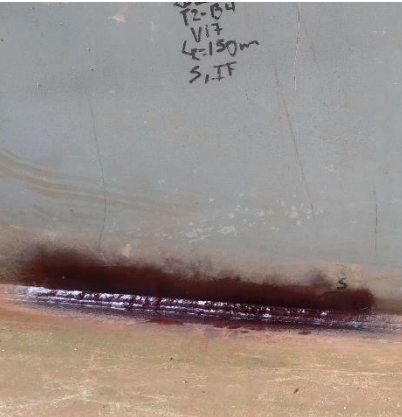
| Plancha | Limpiador E-59A | Penetrante VP-31A | Revelador D70 | Observaciones |
|---|---|---|---|---|
| V17 | | | | <p>Unión de placas de pared y piso lado derecho Distancia desde el borde (D): 100 cm Longitud: 30 cm</p> |

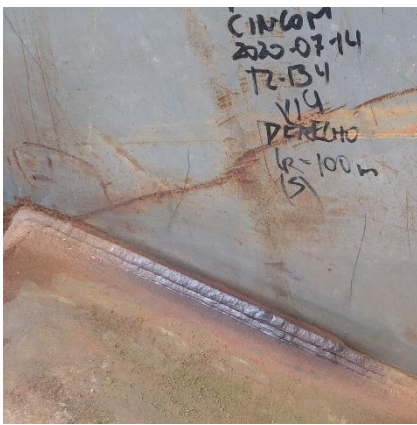
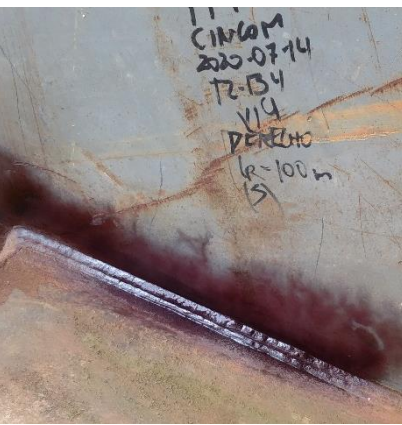
| Plancha | Limpiador E-59A | Penetrante VP-31A | Revelador D70 | Observaciones |
|---|---|---|---|---|
| V19 | | | | <p>Unión de placas de pared y piso lado derecho Distancia desde el borde (Izq.): 70 cm Longitud: 20 cm</p> |

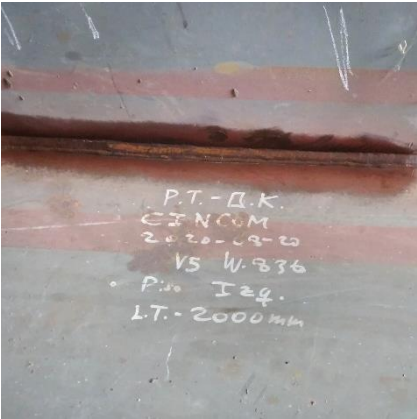
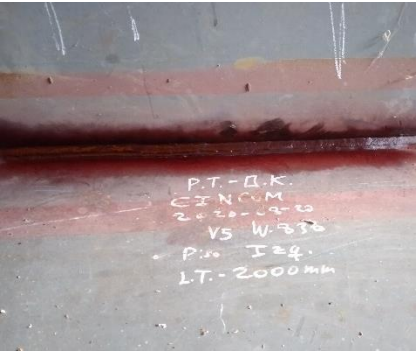
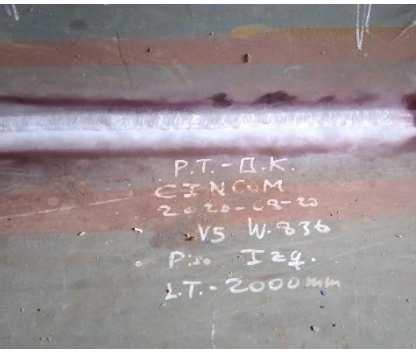
| Plancha | Limpiador E-59A | Penetrante VP-31A | Revelador D70 | Observaciones |
|---|---|---|---|---|
| V5 | | | | <p>Unión de placas de pared y piso lado izquierdo Distancia desde el borde (D): 80 cm Longitud: 30 cm</p> |

Después de realizar la inspección en las uniones elegidas, por el Ingeniero Quezada, inspector ISO 9712 ASNT Nivel II, docente de la Universidad de las Fuerzas Armadas ESPE, al aplicar el revelador y esperar 10 minutos no se presentaron manchas en la franja de color blanco, por lo tanto, se determinó que no existen discontinuidades en los cordones de soldadura ensayados, quedando revisado y analizado sin novedades.

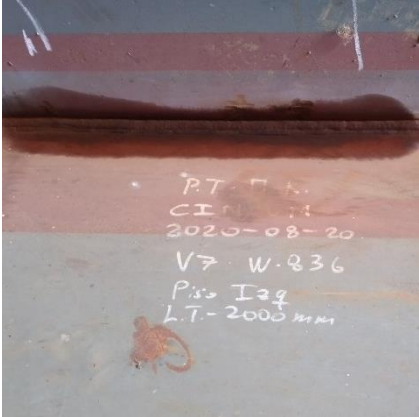
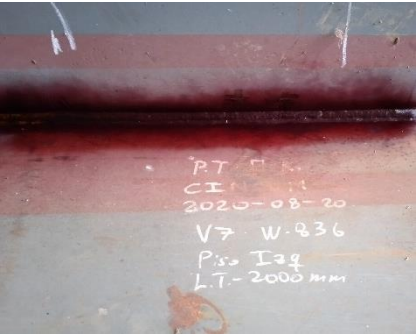
| Plancha | Limpiador E-59A | Penetrante VP-31A | Revelador D70 | Observaciones |
|---|---|---|---|---|
| V7 | | | | <p>Unión de placas de pared y piso lado izquierdo Distancia desde el borde (D): 70 cm Longitud: 30 cm</p> |

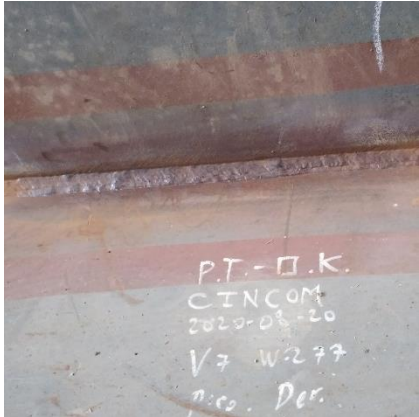
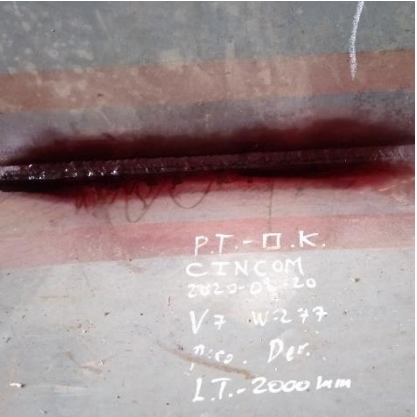
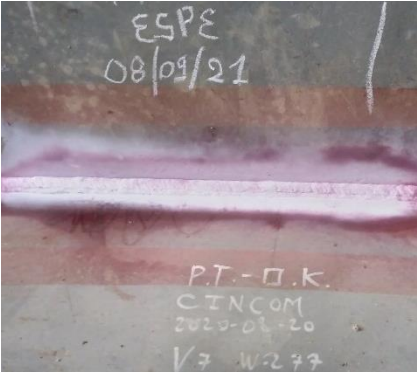
| Plancha | Limpiador E-59A | Penetrante VP-31A | Revelador D70 | Observaciones |
|---|---|---|---|---|
| V7 | | | | <p>Unión de placas de pared y piso lado derecho Distancia desde el borde (D): 80 cm Longitud: 30 cm</p> |

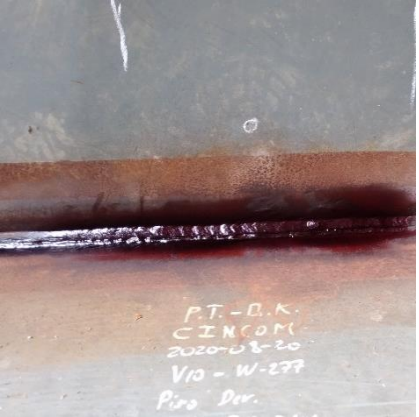
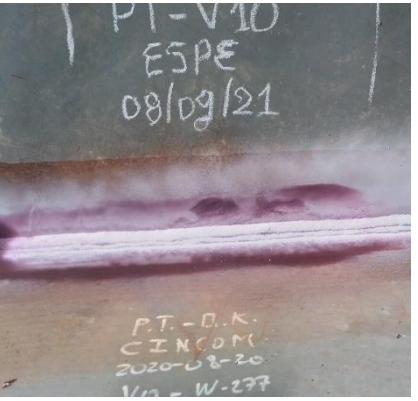
| Plancha | Limpiador E-59A | Penetrante VP-31A | Revelador D70 | Observaciones |
|---|---|---|---|---|
| V10 | | | | <p>Unión de placas de pared y piso lado derecho Distancia desde el borde (D): 100 cm Longitud: 30 cm</p> |

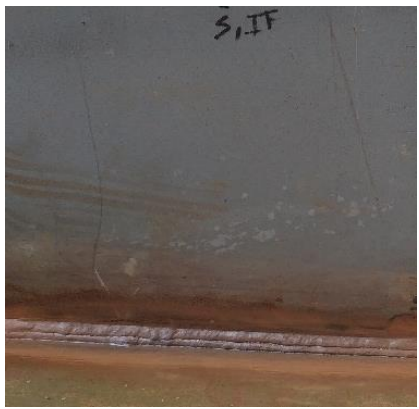
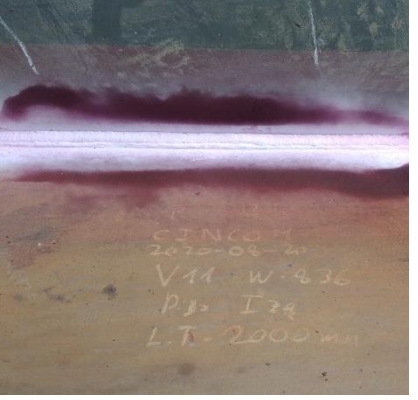
| Plancha | Limpiador E-59A | Penetrante VP-31A | Revelador D70 | Observaciones |
|---|---|---|---|---|
| V11 | | | | <p>Unión de placas de pared y piso lado izquierdo Distancia desde el borde (D): 100 cm Longitud: 30 cm</p> |

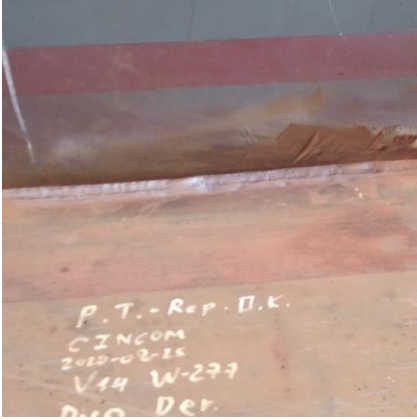
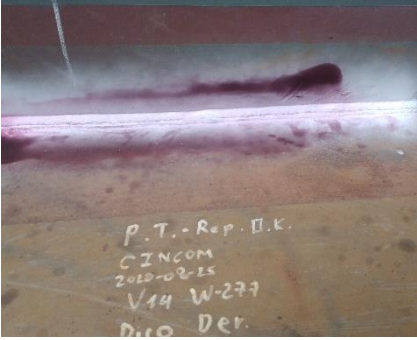
| Plancha | Limpiador E-59A | Penetrante VP-31A | Revelador D70 | Observaciones |
|---|---|---|---|---|
| V14 | <p>P.T.-Rep. P.K. CINCOM 2020-02-15 V14 W-277 Piso Der.</p> | <p>P.T.-Rep. P.K. CINCOM 2020-02-15 V14 W-277 Piso Der.</p> | <p>P.T.-Rep. P.K. CINCOM 2020-02-15 V14 W-277 Piso Der.</p> | <p>Unión de placas de pared y piso lado derecho Distancia desde el borde (D): 100 cm Longitud: 30 cm</p> |

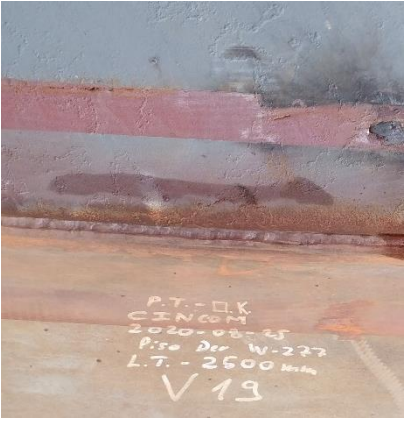
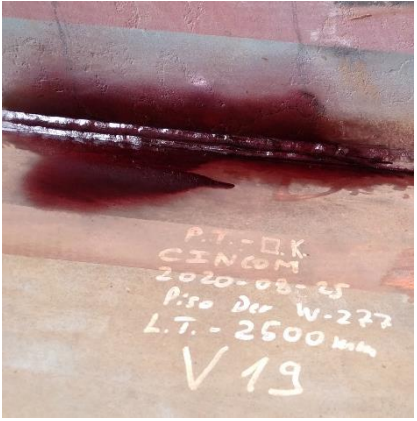
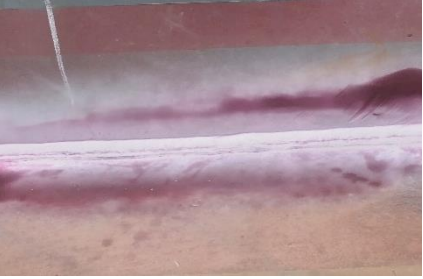
| Plancha | Limpiador E-59A | Penetrante VP-31A | Revelador D70 | Observaciones |
|---|---|---|---|---|
| V19 | <p>P.T.-P.K. CINCOM 2020-08-25 Piso Der W-277 L.T. - 2500 mm V19</p> | <p>P.T.-P.K. CINCOM 2020-08-25 Piso Der W-277 L.T. - 2500 mm V19</p> | | <p>Unión de placas de pared y piso lado derecho Distancia desde el borde (D): 40 cm Longitud: 20 cm</p> |

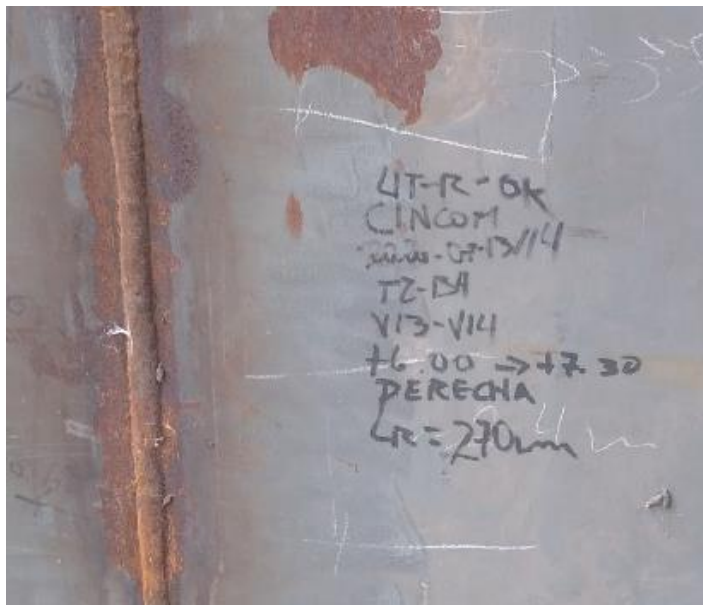
Inspección por ultrasonido en cordón vertical

Fiscalización realizó ensayos PT y UT en todas las uniones de las planchas, en cuanto a ensayos PT se realizaron en los cordones horizontales, e inspección UT se realizaron en cordones verticales. Según las anotaciones en las planchas, en todos los ensayos realizados tienen la aprobación de las personas encargadas de realizar los ensayos, como se puede ver en la figura anterior.
