CARRERA DE MECÁNICA AERONÁUTICA

TEMA: “REHABILITACIÓN DEL SISTEMA DE TABS DEL AVIÓN
CESSNA A37B DE LA UNIDAD DE GESTIÓN DE
TECNOLOGÍAS”

2015

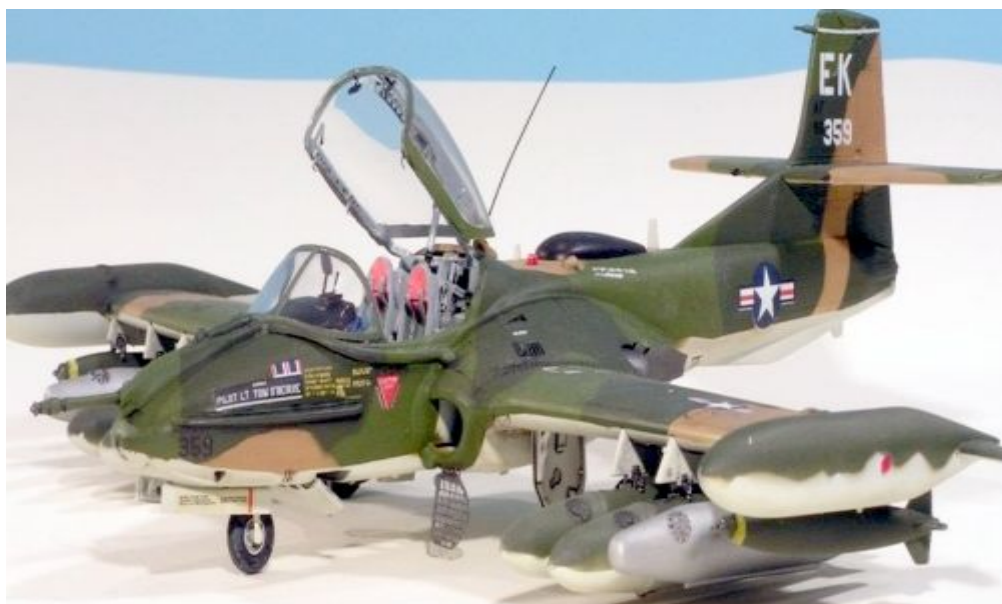
Figura1: A37 B Dragonfly.

La planta motriz consistía en dos turborreactores Continental instalados en las raíces de las alas a cada lado del fuselaje. Los estabilizadores estaban montados por encima del mismo en una posición de un tercio aproximadamente por encima de la deriva, para evitar que el escape de los reactores perjudique el flujo de aire sobre los mismos. El primer pedido de 11 aviones de serie se efectuó en 1954 denominados T-37A, el primero de los cuales voló el 27 de septiembre de 1955, retrasándose su entrada en servicio por algunas modificaciones que debieron hacerse para ser aceptados como entrenadores, construyéndose 534 unidades. Cuando en 1957 entraron en servicio, los T-37 se utilizaron inicialmente como entrenadores básicos, y los alumnos volaban en ellos sólo después de cumplir su entrenamiento primario en el Beechcraft T-34 Mentor.

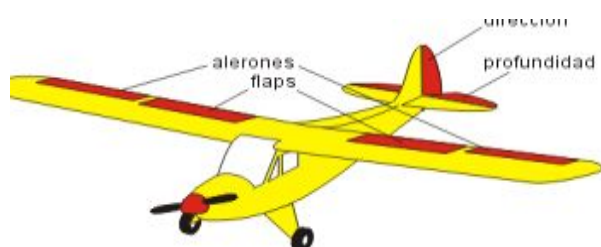
Figura 3: Superficies de control primarias.

Las superficies de control son tres: alerones, timón de profundidad y timón de dirección. El movimiento en torno a cada eje se controla mediante una de estas tres superficies. La diferencia entre un piloto y un conductor de aviones es el uso adecuado de los controles para lograr un movimiento coordinado. Veamos cuales son las superficies de control, como funcionan, y como las acciona el piloto. Alerones. Palabra de origen latino que significa "ala pequeña", son unas superficies móviles, situadas en la parte posterior del extremo de cada ala, cuyo accionamiento provoca el movimiento de alabeo del avión sobre su eje longitudinal. Su ubicación en el extremo del ala se debe a que en esta parte es mayor el par de fuerza ejercido. El piloto acciona los alerones girando el volante de control ("cuernos") a la izquierda o la derecha, o en algunos aviones moviendo la palanca de mando a la izquierda o la derecha.

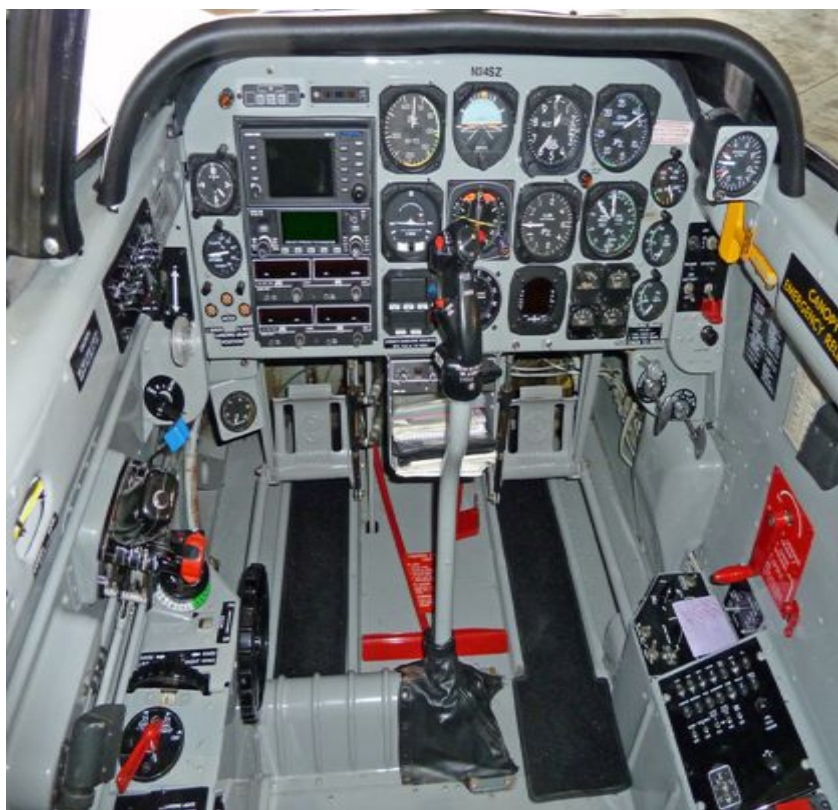
Figura 6: Mandos de control del T34 C1.

Es imprescindible explicarle al lector que las aeronaves con el paso del tiempo han desarrollado diversas formas en las cuales realizan el accionamiento de las superficies de control, sean estas secundarias o primarias, es conocido que existen medios mecánicos, electro mecánicos, electro hidráulico y el FLY BY WIRE para accionar las superficies de control, el primero o sistema de mando manual, utilizaban las primeras aeronaves, y básicamente estaba basado en los primeros diseños de las aeronaves, hace uso de los principios mecánicos de palanca, y polea, un ejemplo de estos sistemas de control es el T 34 Mentor de entrenamiento en la escuela

ESMA, este posee controles de vuelo basado en palancas y cadenas que transmiten el movimiento a las superficies de control .

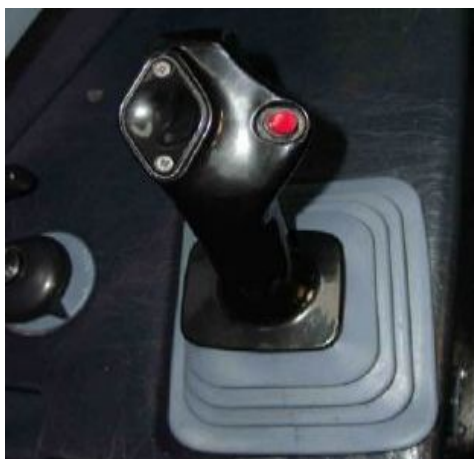
Figura 11: Sistema de mando del TRIM.

En la imagen anterior se muestra cómo funciona un sistema TRIM por medio de un mando de cuatro vías ubicado en la parte superior del bastón de mando, este realiza pulsos que se generan por las presiones del piloto sobre el control de la cabrilla, estas señales hacen que un STEPPER MOTOR, o motor de giro por pasos de alto torque mueva un conjunto multiplicador que mueve el vástago de conexión de la superficie TRIM.

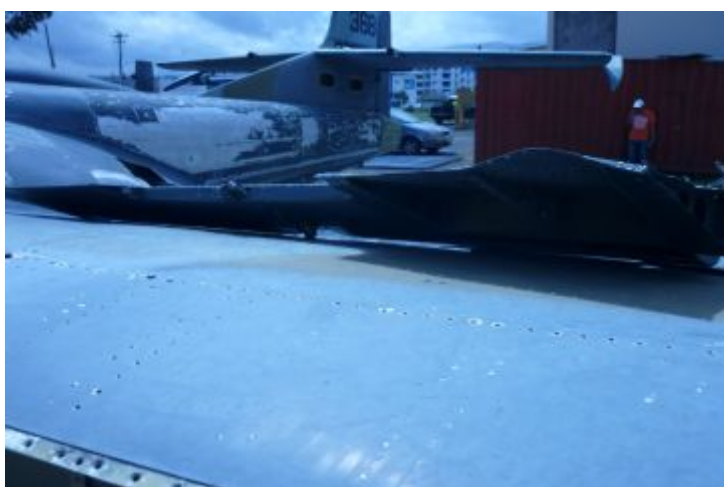
Figura 17: TAB del alerón desprendido y deformado.

El mantenimiento, y la implementación debe estar sujeta a una muy planificada tarea de reparación, en esta parte del documento se explicará de forma breve los pasos a seguir para realizar un mantenimiento que dé resultados efectivos en el equipo que se desea reparar, es importante aclararle al lector que estas tareas tienen como objetivo dar mantenimiento a los componentes y subcomponentes integrados en los TAB'S del avión A37B de la Unidad de Gestión de Tecnologías, y por lo cual no es necesario prestar este tipo de tratamiento a cualquier componente que esté relacionado con este, para señalar un ejemplo se puede citar al alerón como componente primario, y los TAB'S el secundario.

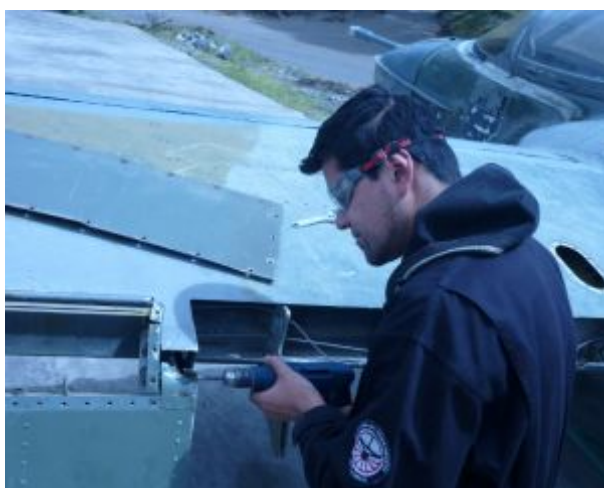
Figura 18: Desmante de los componentes de vuelo.

Por lo anterior expuesto es imperativo organizar de forma eficaz las operaciones a realizar para la implementación funcional de los elementos de control de vuelo secundario TAB'S.

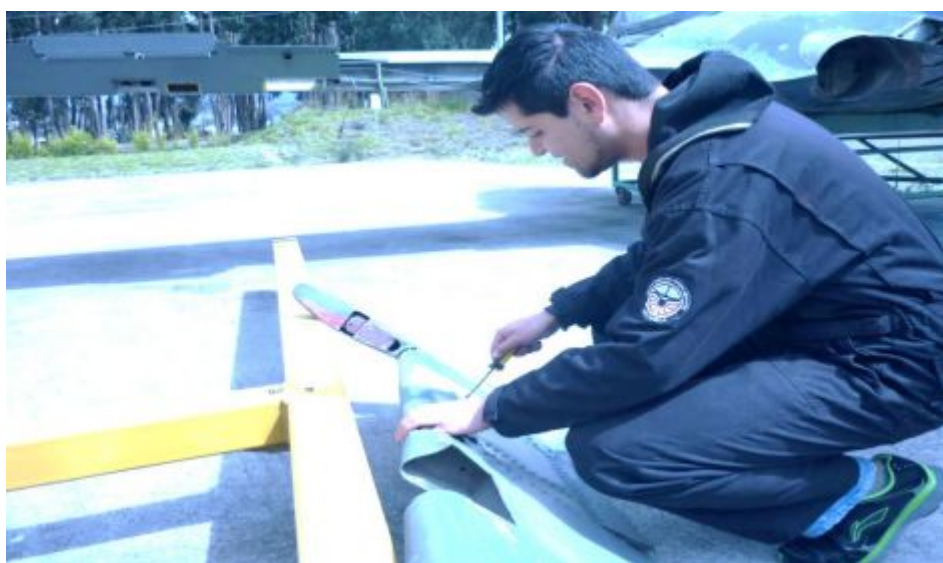
Figura 21: Desmontaje del actuador TAB TRIM.

herramientas de aviación y en la mayoría de casos del ingenio y visión del investigador, la primera evidencia fue el que la ferretería, se encontraba frenada con la superficie de control, esto significa que los elementos destinados a ser ejes de los pivotes de movimiento se encontraban soldados por la corrosión existentes en los mismos, producto de meses a la intemperie sin un mínimo de cuidado.

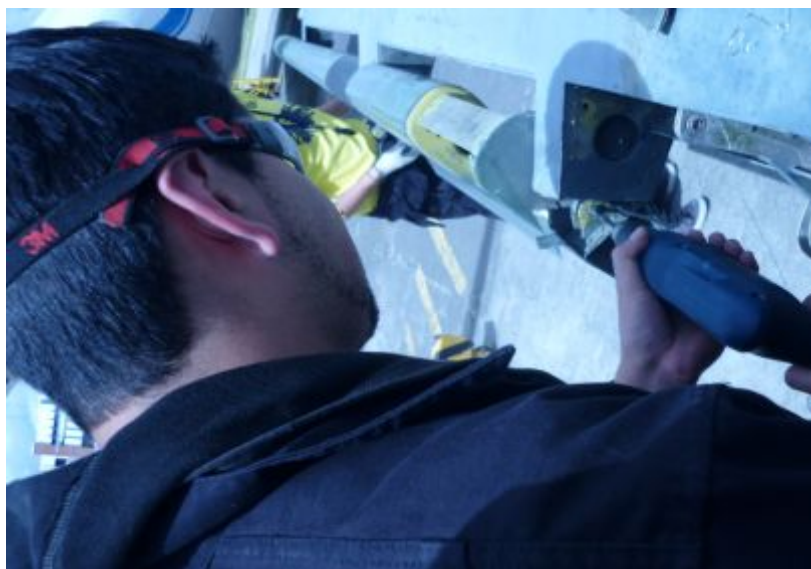
Figura 23: Imagen del desensamble del alerón.

mismo en tiempos anteriores de forma libre, hace muy difícil que se pueda seguir el manual al pie de la letra, aun así es importante recalcar que se hizo el trabajo lo más apegado al manual, y lo realizado fue lo descrito a continuación en forma cronológica.

ACCIÓN	OBSERVACIONES
REMUEVA EL COTER PIN	EN BASE A LA IMAGEN 25
REMUEVA EL NUT/BOLT	EN BASE A LA IMAGEN 25
REMUEVA SCREW	EN BASE A LA IMAGEN 25
REMUEVA JUMPER	EN BASE A LA IMAGEN 25
REMUEVA HINGE PIN	EN BASE A LA IMAGEN 25
REMUEVA TAB TRIM	EN BASE A LA IMAGEN 25

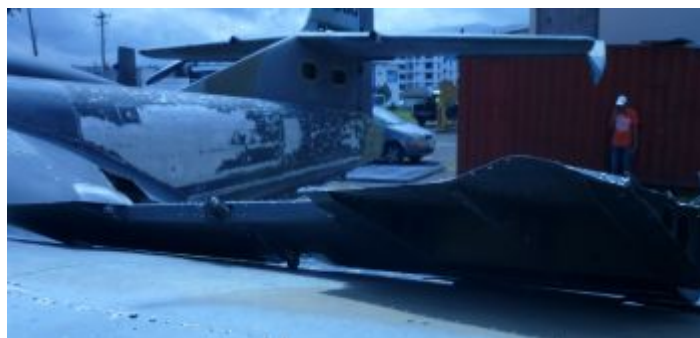
Figura 27: TAB TRIM ALERÓN deformado en un extremo.

Posterior a la remoción de los componentes de los TAB'S TRIM'S de todos los ejes de control se procedió a la inspección de los mismos a primera vista se nota el deplorable estado de los mismos, producto de extenso tiempo en el que ha pasado sin ningún tipo de tratamiento.

El proceso de la enderezada se realizó a partir de los procesos estándar de erguido para materiales aeronáuticos, es decir como el TAB TRIM se consideraba una parte aeronáutica que volará más, se hizo uso de un elemento contundente de cabeza amortiguarse, (MARTILLO DE CABEZA DE GOMA), este elemento permitió generar algunos golpes que regresaron la parte a su forma original, esta acción solo se realizó para el TAB que se encontraba ubicado en la ala izquierda.

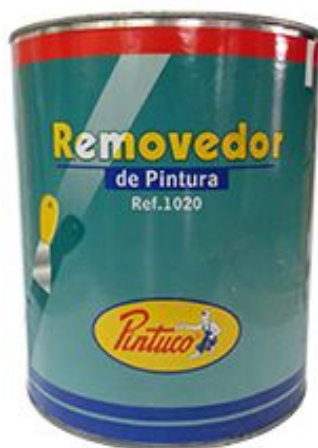
Figura 29: Removedor de pintura.

Para la remoción de la pintura se hizo uso de varios métodos, en primer lugar porque después de una pequeña revisión de identifioco que los TAB'S TRIM'S habían sido pintados repetidas veces, sin decapar las anteriores capas de pintura, al tener las superficies limpias y desengrasadas se procedió a identificar un lugar ventilado y lo suficientemente seguro para poder utilizar un ácido removedor de pintura, esto aceleraría el tiempo de remoción de la capa pintada.

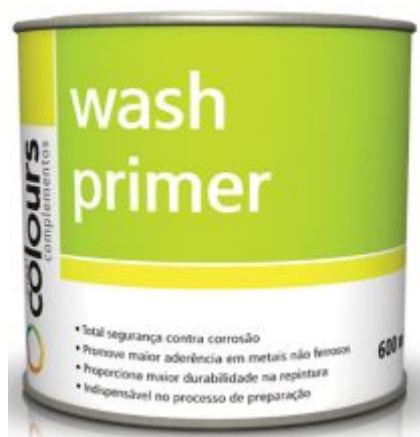
Figura 34: Primer para el pintado preliminar.
Fuente: (<http://www.fc.servicios.com.ar/iframe1.html>)

Para este proceso se hizo uso de la teoría de protección de partes aeronáuticas, esto es, que posterior al proceso de protección de la se continuo con la limpieza con un diluyente de alto rango para posterior imprimir sobre ella el WASH PRIMER, este permite que las superficies no ferrosas como el aluminio, del que está hecho los TAB`s, posean la protección necesaria para que los elementos no sean víctimas del ataque químico.

Luego de haber pintado los TAB'S y los soportes con primer se procedió a darles el color respectivo que será el negro puro esto con el objetivo de ser pintados y adecuarlos a las superficies de vuelo. Este proceso se da para proteger de forma final al elemento en sí.

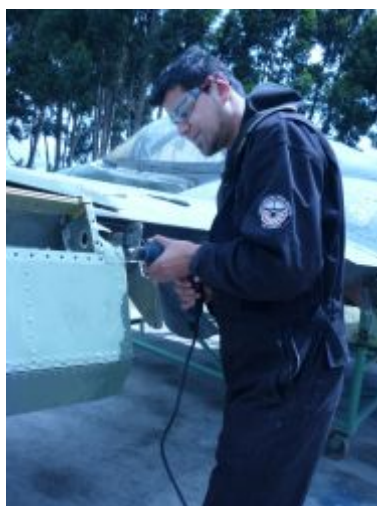
Figura 36: Proceso de desmontado del TAB TRIM alerón.

de pivote, no poseían en gran mayoría sus partes, este último inconveniente en particular, generó grandes dificultades, pues el TAB TRIM de cada superficie de vuelo fue diseñado por el fabricante para ser actuado por medio de servos, de posición controlados eléctricamente, y en esta aeronave subsistían dos de tres elementos actuadores, y el que existía se encontraba condenado y además derruido, otro gran inconveniente fue que por razones que no están claras los TAB'S se encontraban flexionados, es decir deformados en sus extremidades, esto retrasó el proceso de acople entre el TAB y la superficie de vuelo, entendiéndose posteriormente que si los TAB'S no estaban casi en su totalidad creados o aproximados a su forma de fabricación, estos no se moverían de su posición por más que se le aplique fuerza.

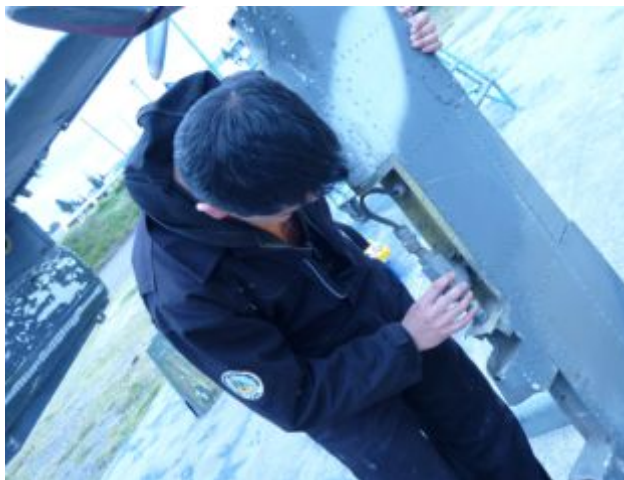
Figura 37: Inspección del componente actuador del TAB TRIM ruder.

poseía, incluido un parque de repuestos para suplir las necesidades de los mismos.

Para el TAB TRIM del ruder se hizo uso de su mismo componente, este debió ser desensamblado, limpiado y posteriormente determinar cuál es la deficiencia o por qué no funcionaba, dentro de él, poseía una pequeña GEAR BOX misma que multiplicaba la fuerza del servomecanismo electrónico que la hacía funcionar, además de reducirle la velocidad y aumentar sustancialmente la fuerza que era producida por el antes mencionado mecanismo, posterior a un exhaustivo estudio de la condición del actuador servo mecánico se determinó que el MOTOR GENERADOR se había quemado, por ende no funcionaba, sin contar que la GEAR BOX estaba bastante oxidada, para solucionar este inconveniente se procedió a adquirir un motor nuevo por el valor que se especificara en el gasto

Cuando el motor llegó al país se realizó el cambio de los componentes derruidos y se volvió a conectar la parte del cableado, posteriormente a ajustar todo con la misma ferretería del componente para no modificar, o cambiar en lo mínimo su estructura, así podría ser utilizado en clases de familiarización de cómo eran los componentes de esa aeronave, y cómo funcionaban, cuando este proceso terminó se dio paso a un par de pruebas funcionales, estas dieron resultados afirmativos en su funcionalidad y con esto se tenía listo el componente para ser ensamblado en el TAB TRIM, este proceso se realizó en lo posible con la misma ferretería.

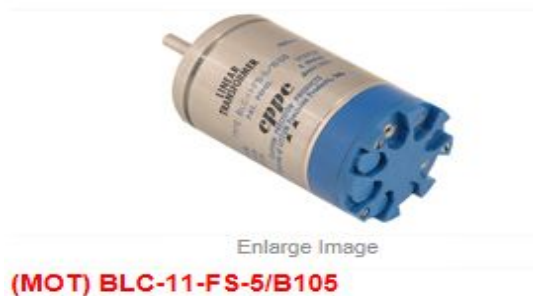
Figura 40: Motor generador para uso lineal.

Estos componentes electrónicos debían cumplir con las condiciones que se especifica en el párrafo anterior, características que fueron sobrellevadas por servos tipo FUTABA de alta calidad y que poseían características impermeables, que serán de gran ayuda porque el clima de la ciudad es muy agresivo y posee gran cantidad de precipitaciones al año, posterior a ello se procedió a colocar los servos en la posición de accionamiento, por medio de las mismas abrazaderas metálicas de los componentes originales, para la transmisión de movimiento se hizo uso de barras transmisoras de movimiento de longitud variable, estas ayudaron a que el pasador de pivote llegue hasta el conector que transmite el movimiento al TAB TRIM.

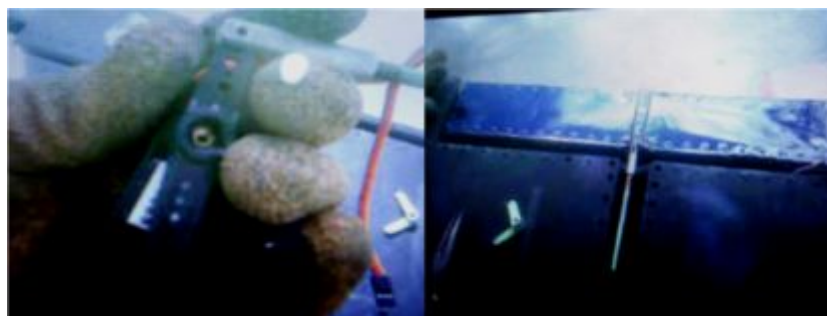
Figura 43: Prueba de control para el servo actuador del TAB TRIM.

Como se observa en la imagen anterior el servo transmite el movimiento por medio de una barra de transmisión de movimiento o PUSH ROD.

no debería desplazarse más, para ello se montó el servo con cintas TIRE UP y se simuló el movimiento del TAB, posterior a ello se calibro la posición de desplazamiento máximo y luego el mínimo.

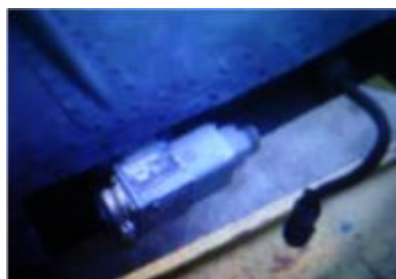
Figura 46: Acople del actuador del TAB TRIM RUDER.

Para el ensamble del TAB TRIM del ruder, que poseía el actuador original, mismo que se lo armo y acondicionó, para que trabaje en condiciones de tierra, como se había explicado en los párrafos anteriores, se siguió el proceso descrito en el manual original de mantenimiento T.O.1T-37B-2-4, mismo que esta como archivo adjunto de esta investigación.

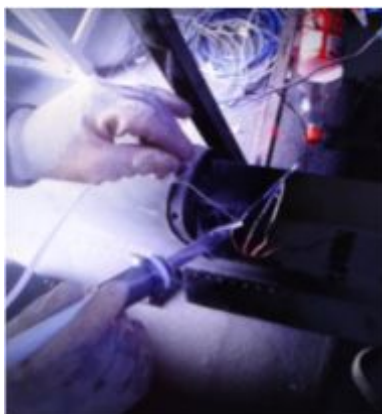
Figura 47: Puesta del arnés eléctrico.

Posterior a las tareas de colocación de los actuadores, se procedió al montaje en las respectivas anclas de la aeronave, en su gran mayoría estas se encontraban en buen estado, o lo suficiente como para ser montadas sin que se produjera algún perjuicio a persona alguna. Además de ello se realizó el proceso de colocación del arnés eléctrico, que es el encargado de llevar las órdenes del control de mando hacia las superficies de accionamiento.

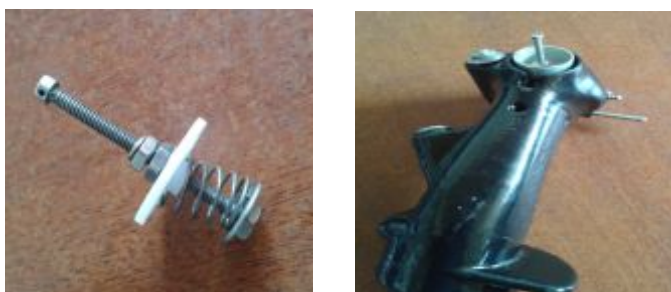
Figura 48: Ensamble del bastón de mando.

Por último se procedió a realizar el nuevo cableado del bastón de mando así como un HOT SWICH o swich de cuatro vías, esto fue realizado tratando de no malograr el control de mando, puesto que se busca mostrar al estudiante desde donde se realizaba este proceso, y colaborar por si en algún momento se desee completar la cabina este trabajo se realice y se pueda utilizar en su gran mayoría los componentes de la aeronave.

Para terminar el bastón se conectó a la placa el módulo de control electrónico que posee los CHIP'S que portarían el programa y harían la función de mover los componentes, en este punto es fundamental explicar que los actuadores buscan ser una herramienta didáctica, y que en ningún caso tratan de remplazar a los originales, al contrario se espera que por medio de esta maqueta en tamaño real el docente pueda despejar las dudas con respecto a cómo funcionaban estos componentes, y trastocar la información respecto a cómo funcionan hoy en día estos elementos.

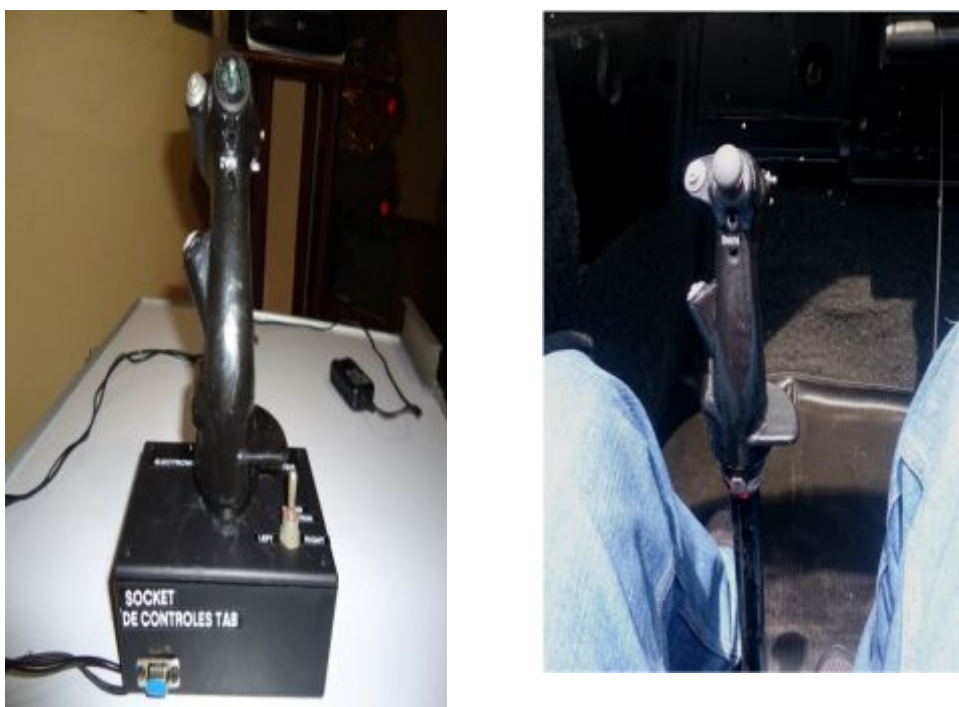
Figura 49: Bastón de Mando

Estas pruebas fueron diseñadas para medir la respuesta de los TAB TRIM en velocidad y posición en consecuencia estos deben responder a las órdenes que se envía desde la cabrilla de mando, esto mostraría que la placa que contiene los CHIP'S funciona de forma correcta y además, los cableados se encuentran bien, de la misma forma indica que los trabajos realizados en cuestión de empate y suelda de cables están correctos, y sobre todo que el programa funciona de forma correcta.
