**Generación de un modelo de exposición y vulnerabilidad visual sísmica de edificaciones residenciales existentes en la parroquia Huachi Chico en el cantón Ambato, provincia de Tungurahua utilizando herramientas Open Source de la fundación “Global Earthquake Model”.**

Trabajo de Integración Curricular, previo a la obtención del título de Ingeniero Civil

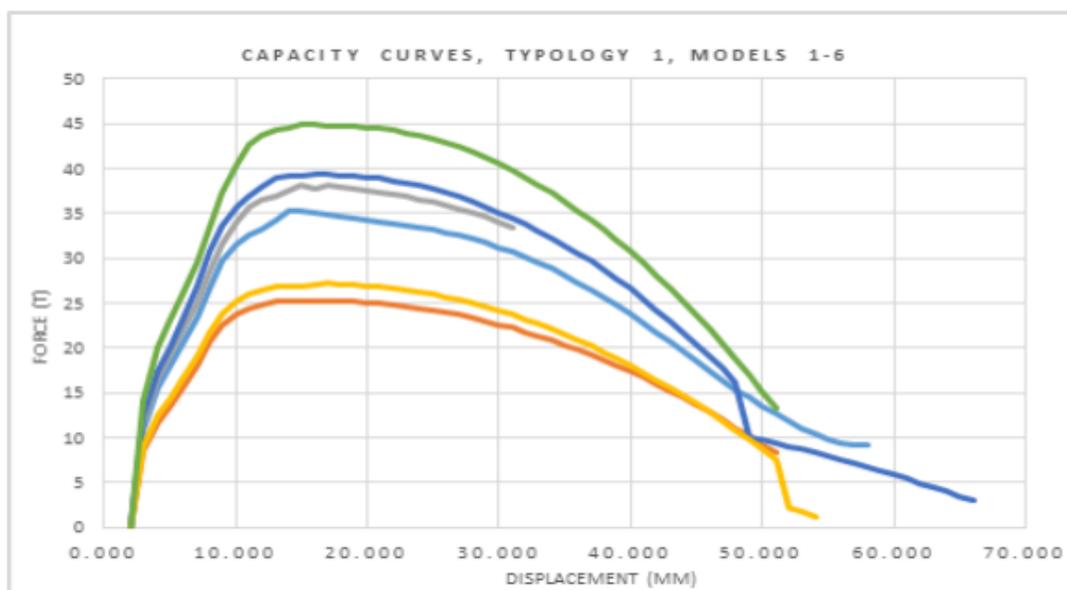
*Curva de Capacidad, Tipología 1, Modelos 1 – 6*

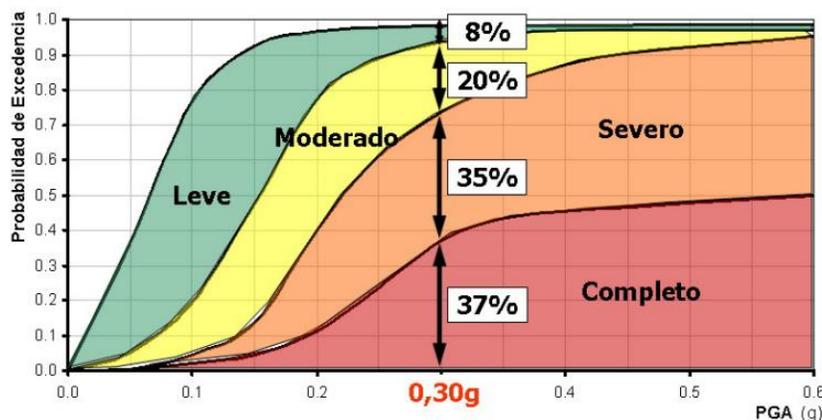
*Ejemplo de curva de fragilidad.*

- **Curvas de fragilidad:** Una curva de fragilidad define la probabilidad de que una estructura al ser afectada por un evento sísmico pueda exceder un estado de daño y todo esto en función a un parámetro que se encarga de delimitar la intensidad sísmica.

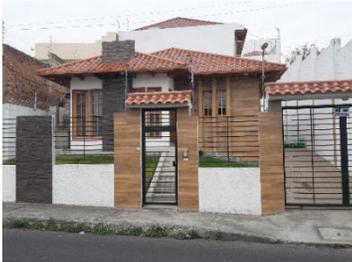
Tipos de edificaciones	Descripción
<p data-bbox="321 403 691 499">Estructura liviana de madera simple, de 1 o 2 pisos</p>

<p data-bbox="750 403 1386 699">Estas edificaciones están conformadas por columnas, vigas, celosías o armaduras de madera natural o laminada que mantienen un sistema estructural ligero. Son estructuras de 1 o 2 pisos como máximo.</p>
<p data-bbox="308 827 714 995">Estructuras con pórticos de acero rellenas de mampostería no reforzada</p>

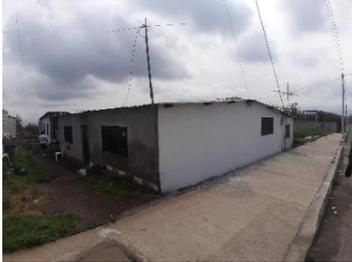
<p data-bbox="750 827 1403 1333">Estructuras que parten de una placa base en donde se ubican los pórticos de acero laminados en frío o caliente, la edificación tiene paredes de mampostería (bloque o ladrillo) externa y como divisiones internas de la residencia. Las columnas se las ocultan colocando malla y siendo enlucidas a la par con las paredes. Llevan techo con cubierta metálica ligera.</p>
<p data-bbox="302 1365 714 1533">Estructuras de hormigón armado con pórticos resistentes a momento y carga lateral</p>

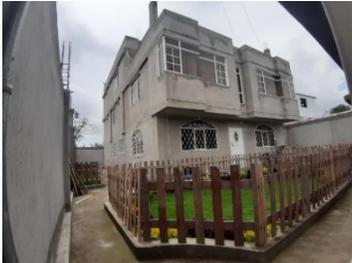
<p data-bbox="750 1365 1403 1661">Estructuras cuyos elementos estructurales, vigas, columnas y losas son de hormigón armado. La estructura está compuesta por marcos rígidos, por ello, son resistentes a momento con un buen rendimiento y dan buen grado de ductilidad.</p>

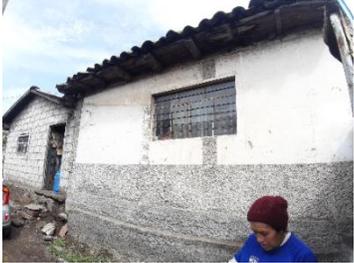
<p data-bbox="751 758 1393 1457">Muros de mampostería sean paredes portantes de bloque o ladrillo trabados sin la presencia de columnas de hormigón armado, se colocan varillas corrugadas de acero de armado longitudinal y transversal. El espesor depende del recubrimiento y ancho del bloque o ladrillo, por lo general va desde los 15 a los 20 cm. Estas construcciones tienen un comportamiento moderado ante sismos si su anclaje de losa, configuración estructural y reforzamiento son los adecuados.</p>

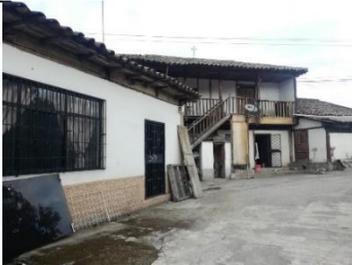
<p data-bbox="313 1562 716 1661">Estructuras de muros de pared no reforzadas</p>	<p data-bbox="751 1562 1385 1860">Estas estructuras cuentan con paredes portantes de mampostería sin reforzar, al construir las paredes con ladrillo, bloque, adobe o bahareque estas no tendrán el refuerzo de varillas de acero. En estas construcciones son realizadas por lo</p>

<p>general sin un código de construcción y que muy seguido utilizan un mortero blando para unir los diferentes tipos de mampostería. El comportamiento ante un sismo tiende a ser pobre si los anclajes de los muros de paredes al piso y al techo son mal realizados o no existen.</p>
<p>Mixta acero - hormigón o mixta madera - hormigón</p>	<p>Estas estructuras están conformadas de un sistema estructural de diferentes materiales. Pueden existir la combinación de columnas de hormigón armado con vigas metálica o columnas de hormigón armado con vigas de madera. Se debe tomar el sistema constructivo principal y más crítico para determinar la tipología de la edificación.</p>

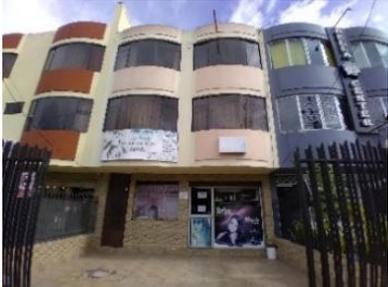
<p data-bbox="789 842 1352 1010">El golpeteo no tiene consecuencias graves, pero puede causar colisión dependiendo la magnitud de los sismos.</p>
<p data-bbox="306 1232 756 1264">Adosamiento: losa contra columna</p>

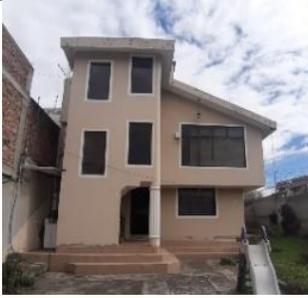
<p data-bbox="358 594 683 695">Geometrías irregulares en elevación</p>	<p data-bbox="789 594 1385 695">Las irregularidades en elevación provocan grandes concentraciones de esfuerzo en la estructura.</p>

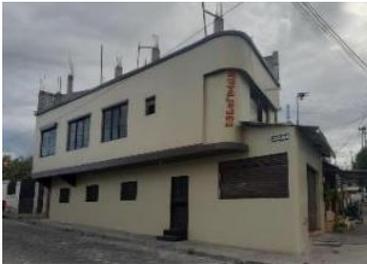
<p>Fuerte asimetría de masas o rigideces en planta</p> <p>Se busca la semejanza del centro de rigidez y centro de masa para evitar torsión.</p>

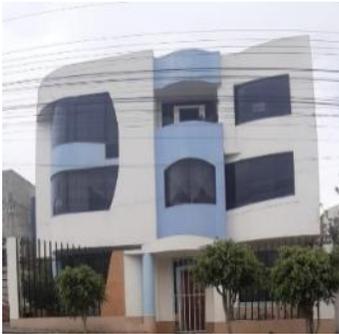
<p>Presencia de columnas cortas</p> <p>Las columnas pueden tener una falla frágil causando daño a la estructura.</p>

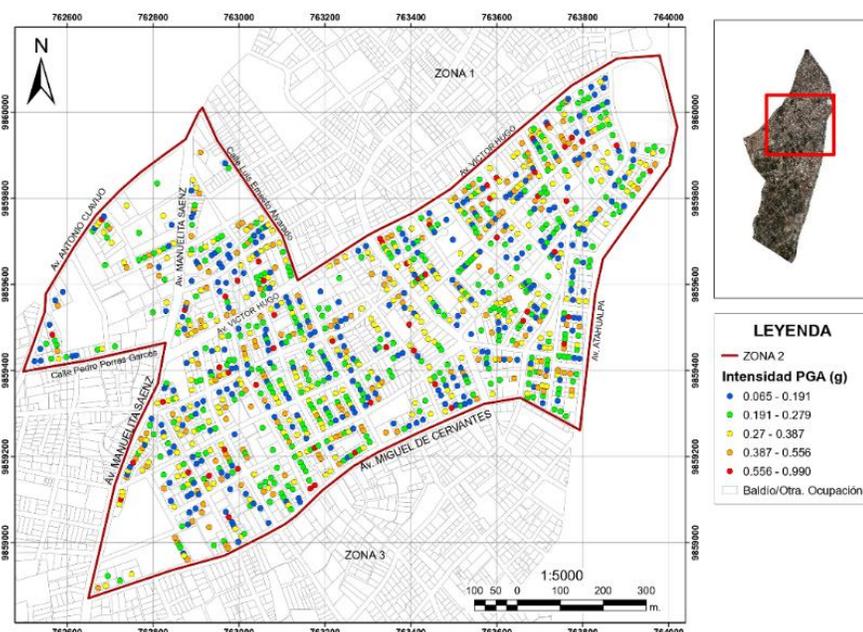
*Mapa de intensidad - Escenario 1000 de la Zona 2 de Huachi Chico*

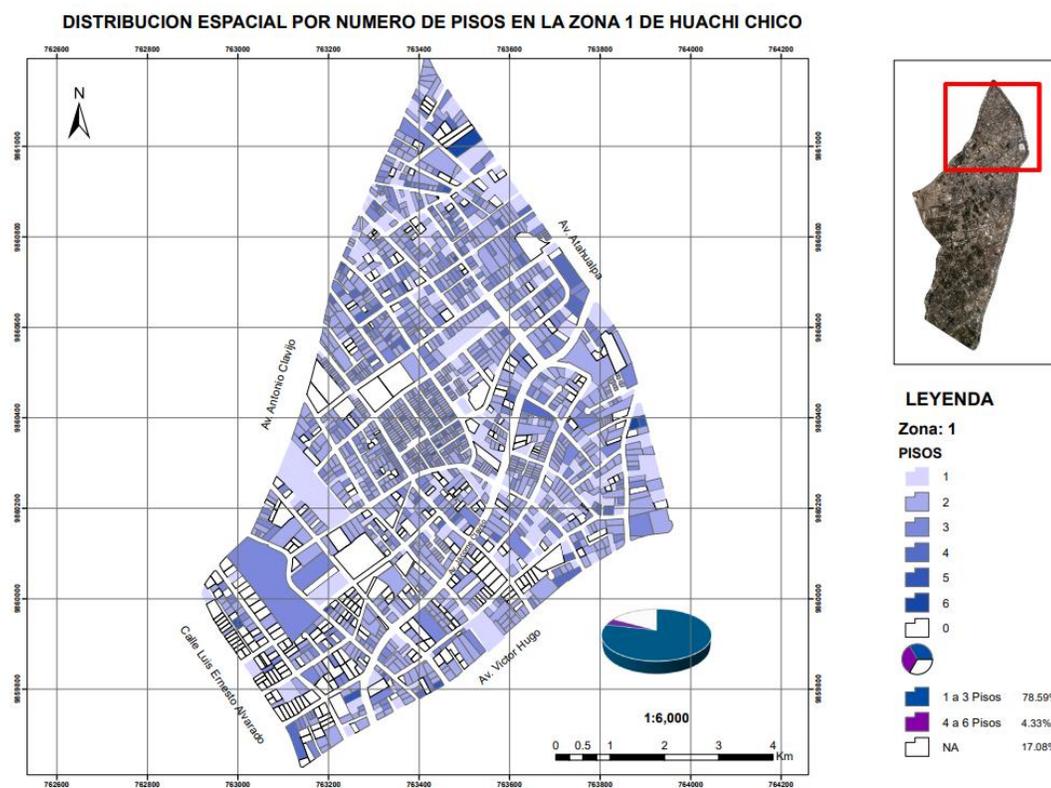
*Distribución espacial del número de Pisos – Zona 1*

En la Figura 14, se puede determinar que, del total de predios el 78,59% son viviendas de 1 a 3 pisos, el 4,33% son viviendas de 4 a 6 pisos, mientras que el 17,08% pertenece a predios sin construcción o edificaciones no residenciales.

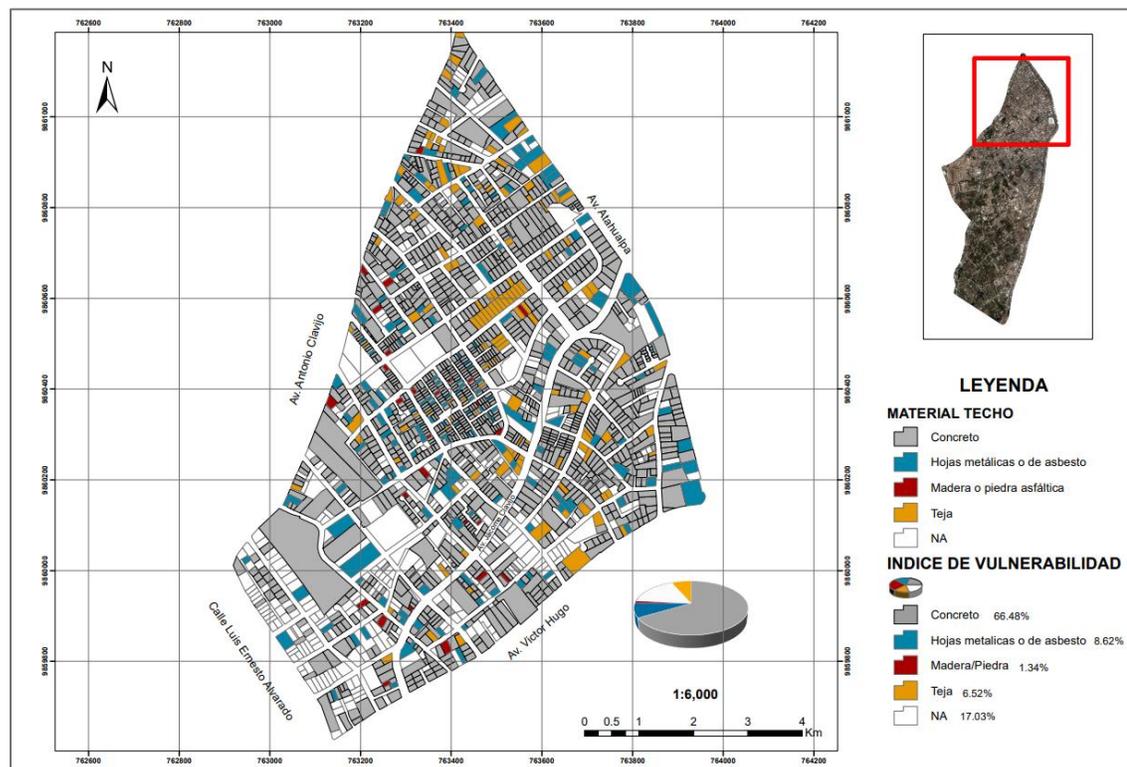
*Distribución espacial de Material de Techo – Zona 1*

En la Figura 15, se evidencia que del total de viviendas el 66.48% tienen techo de concreto, el 8.62% techo de hojas metálicas o asbesto, el 1.34% el techo de madera/piedra, el 6.52% tienen el techo de teja, y el 17.03% restante corresponde a predios que no aplican al estudio.

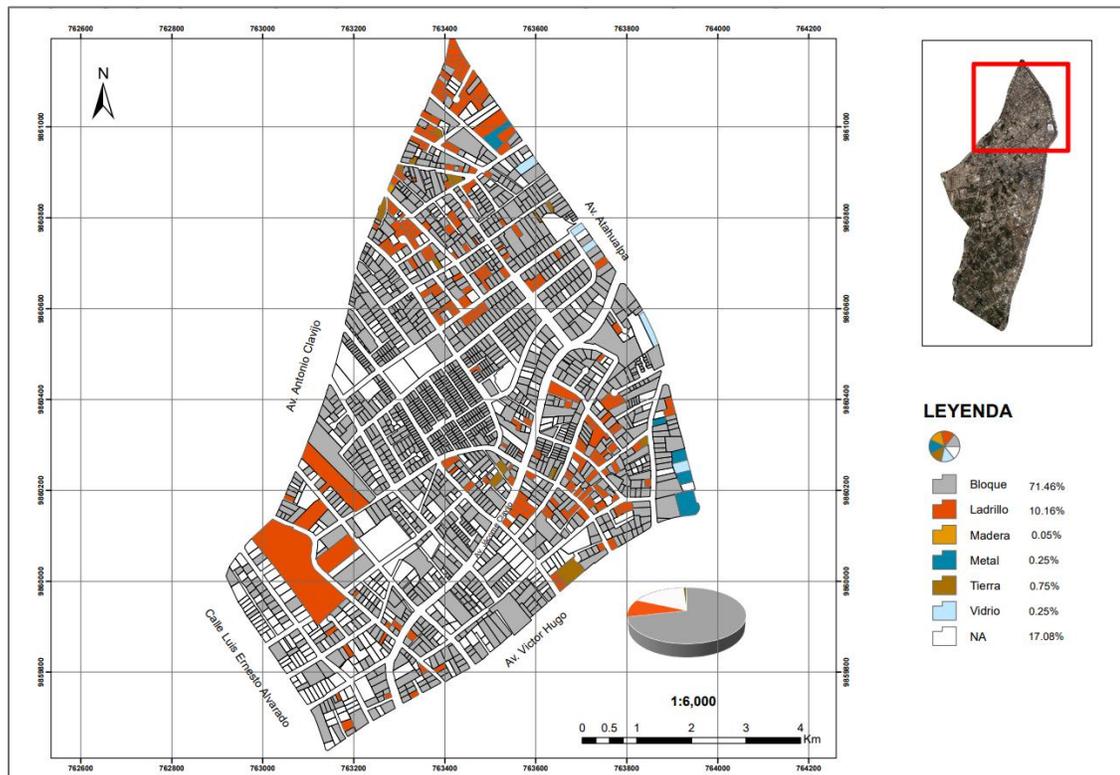
*Distribución espacial de Material de Paredes – Zona 1*

En la Figura 16, se determina que del total de viviendas el 71.46% tiene paredes con mampostería de bloque, el 10.16% tiene mampostería de ladrillo, el 0.05% tiene mampostería de madera, el 0.25% tiene material de metal, el 0.75% tiene paredes de tierra (adobe), el 0.25% tiene material de vidrio y el 17.08% restante pertenece a edificaciones que no se incluyen en el estudio.

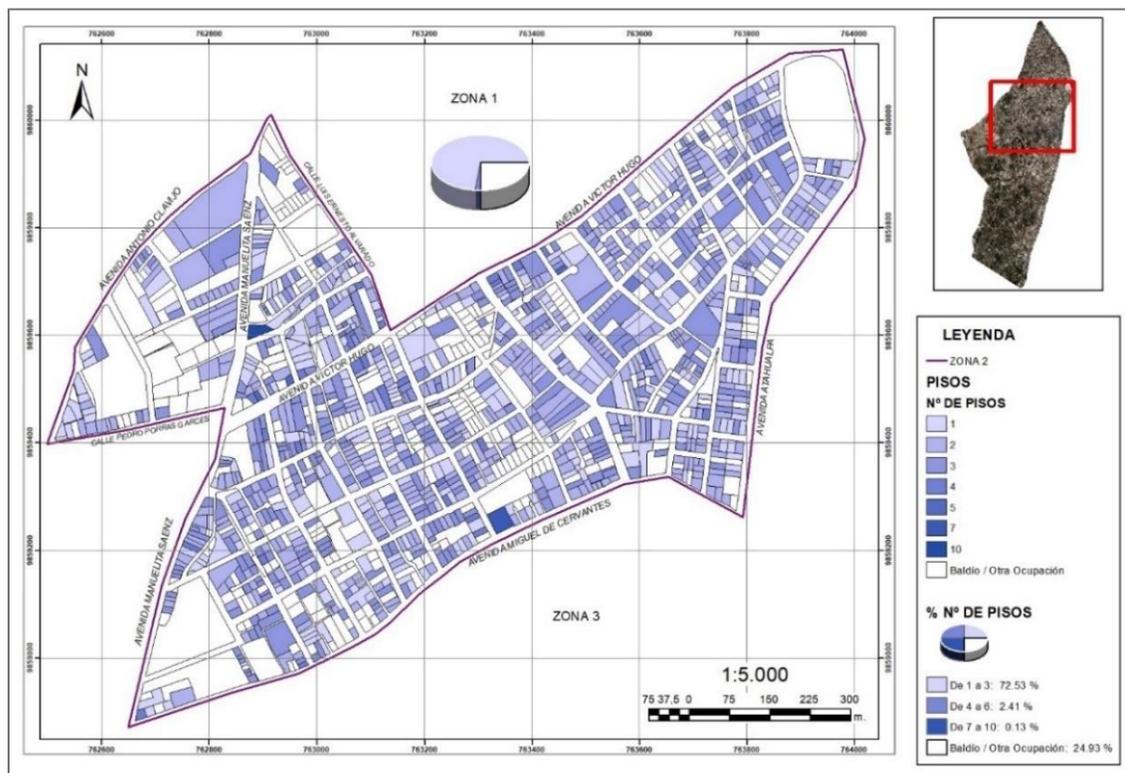
*Distribución espacial del Números de Piso - Zona 2*

De la Figura 17, se determinó que del total de viviendas el 72,53% son de 1 a 3 pisos, el 2,41% son de 4 a 6 pisos y 0,13% son de 7 a 10 pisos.

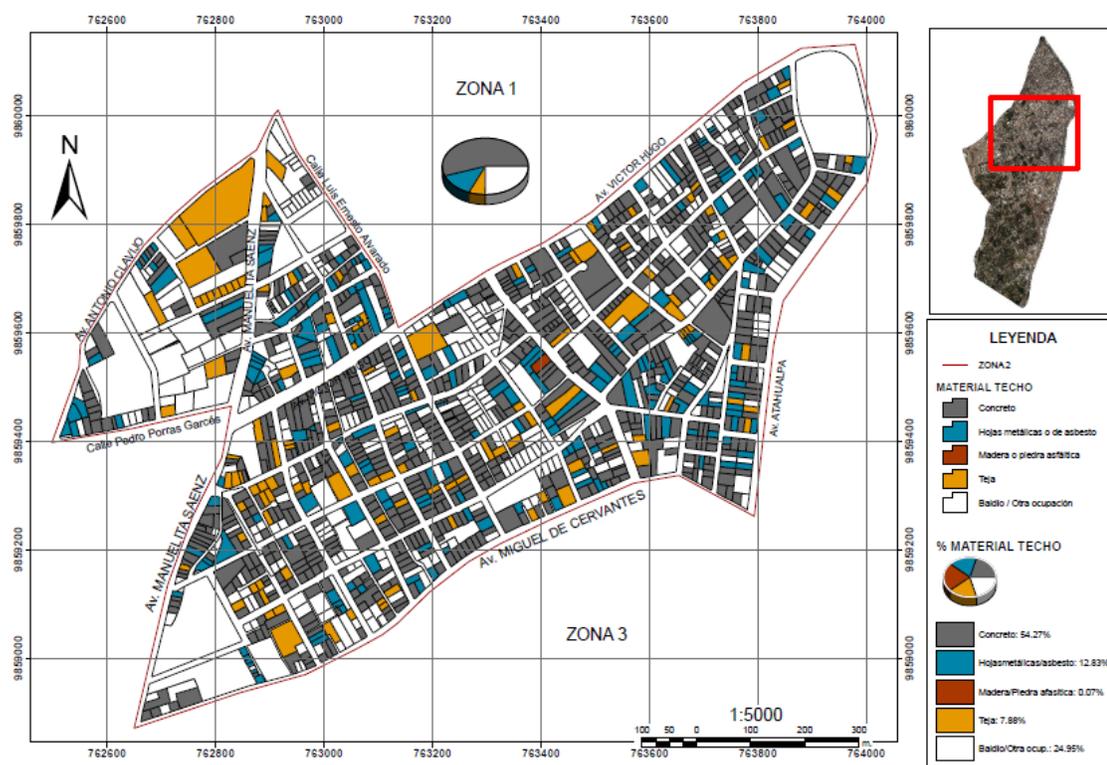
*Distribución espacial del Material de Techo – Zona 2*

De la Figura 18, se determina que del total de viviendas el 54.27% tienen techo de concreto, el 12.83% techo de hojas metálicas o asbesto, el 0.07% el techo de madera y el 7.88% tienen el techo de teja.

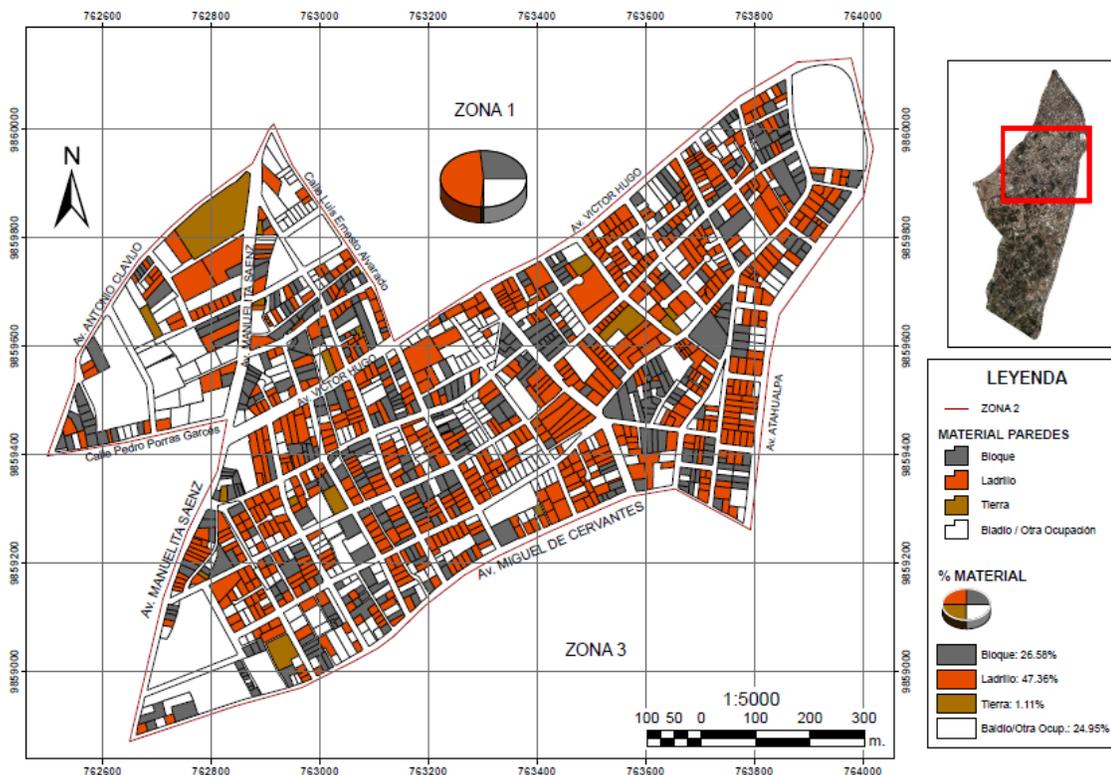
*Distribución espacial del Material de Paredes – Zona 2*

De la Figura 19, se determina que del total de viviendas el 26.58% tiene paredes con mampostería de bloque, el 47.36% tiene mampostería de ladrillo y el 1.11% tiene paredes de tierra (adobe).

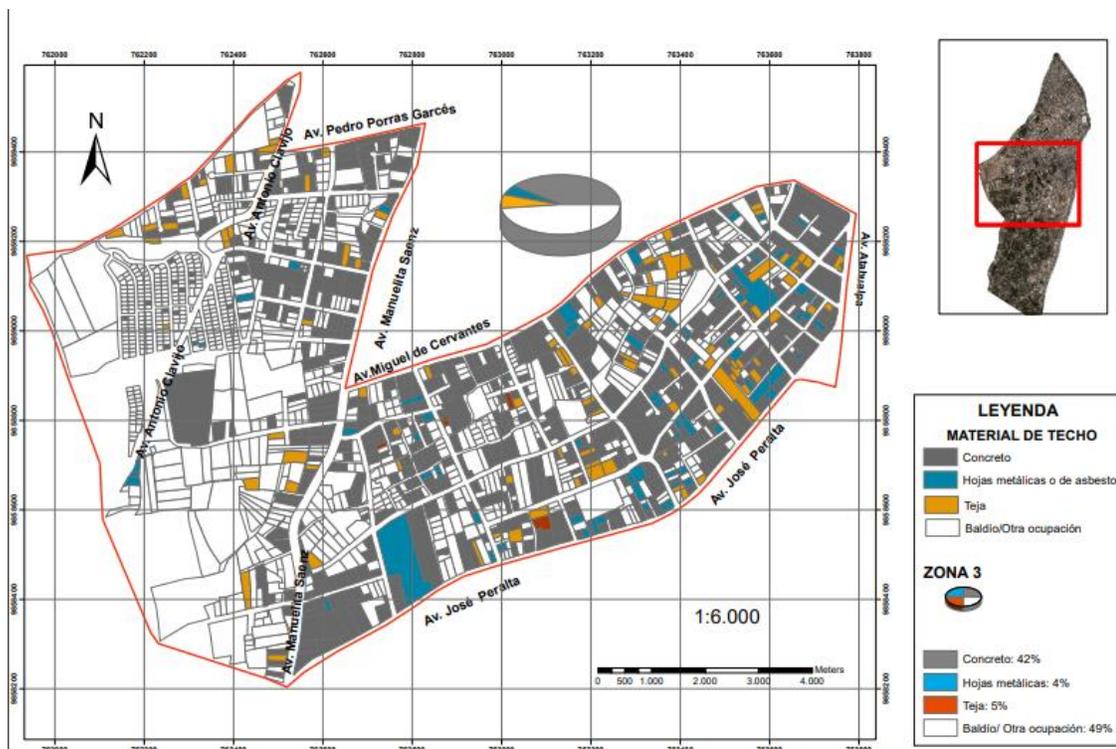
Figura 21

En la Figura 21, se determina que del total de viviendas el 54.27% tienen techo de concreto, el 12.83% techo de hojas metálicas o asbesto, el 0.07% el techo de madera y el 7.88% tienen el techo de teja.

Distribución espacial del Material de Techo – Zona 3

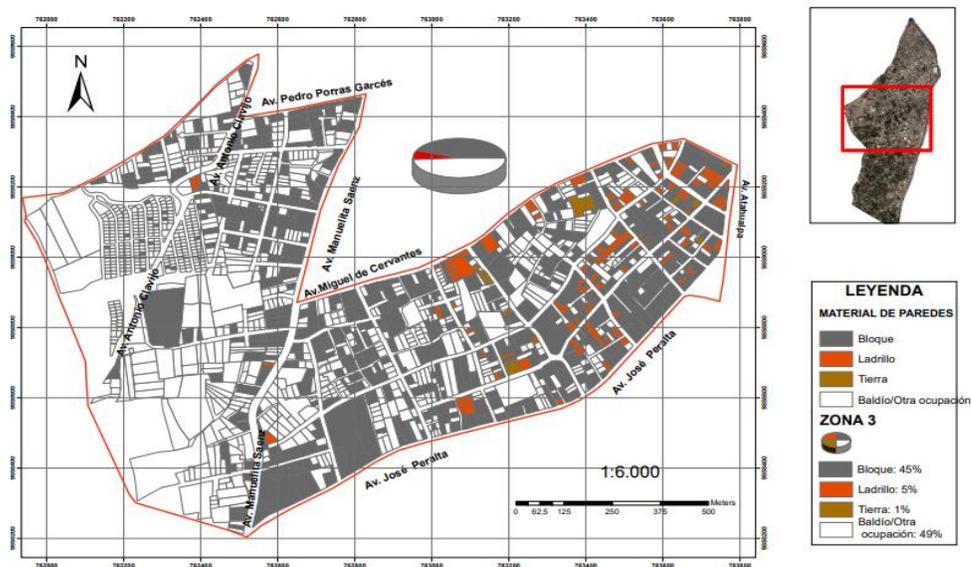
**Figura 22**

En la Figura 22, se determina que del total de viviendas el 26.58% tiene paredes con mampostería de bloque, el 47.36% tiene mampostería de ladrillo y el 1.11% tiene paredes de tierra (adobe).

*Distribución espacial del Material de Paredes – Zona 3*

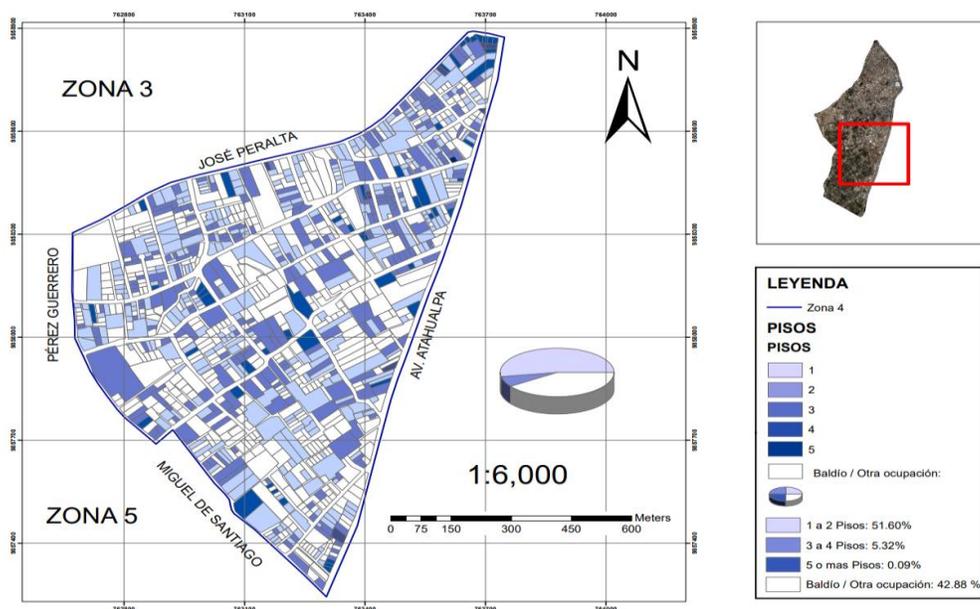
*Distribución espacial del Números de Piso - Zona 4*

De la Figura 23, se determinó que del total de viviendas el 90,49% son de 1 a 2 pisos, el 9,33% son de 3 a 4 pisos y 0,16% son de 5 o más pisos.

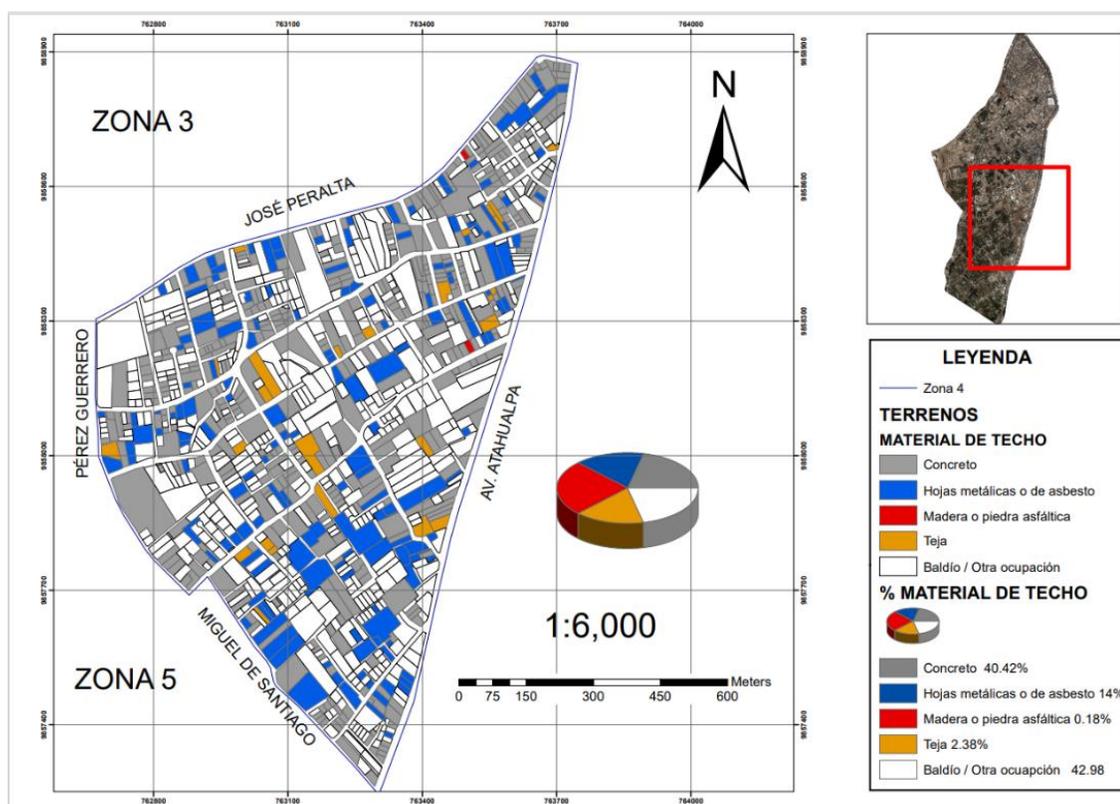
#### Distribución espacial de materiales de techo - Zona 4

De la Figura 24, se puede concluir que el material predominante en la zona con respecto a materiales de techo es el concreto con un 40,42%, muy seguido del material denominado hojas metálicas o de asbesto con un 14%.

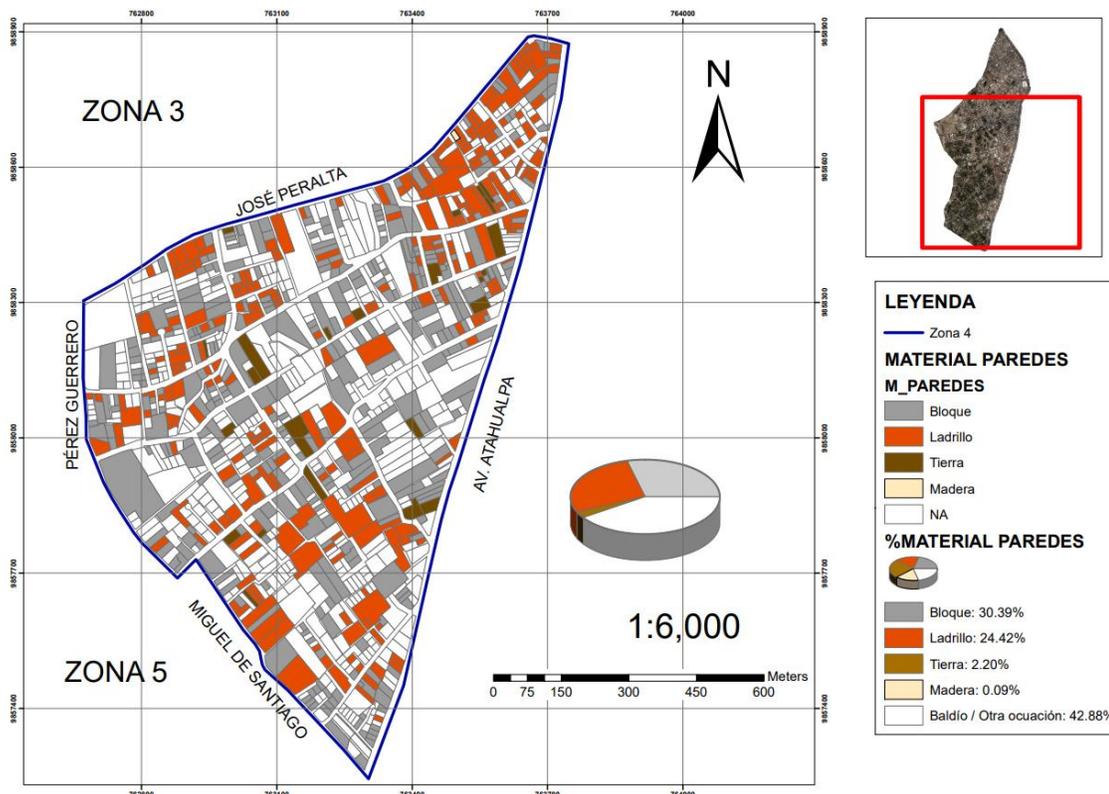
*Distribución espacial del Material de Paredes – Zona 4*

De la Figura 25, se determina que del total de viviendas el 30,39% tiene paredes con mampostería de bloque, el 24,42% tiene mampostería de ladrillo y el 2,20% tiene paredes de tierra (adobe).

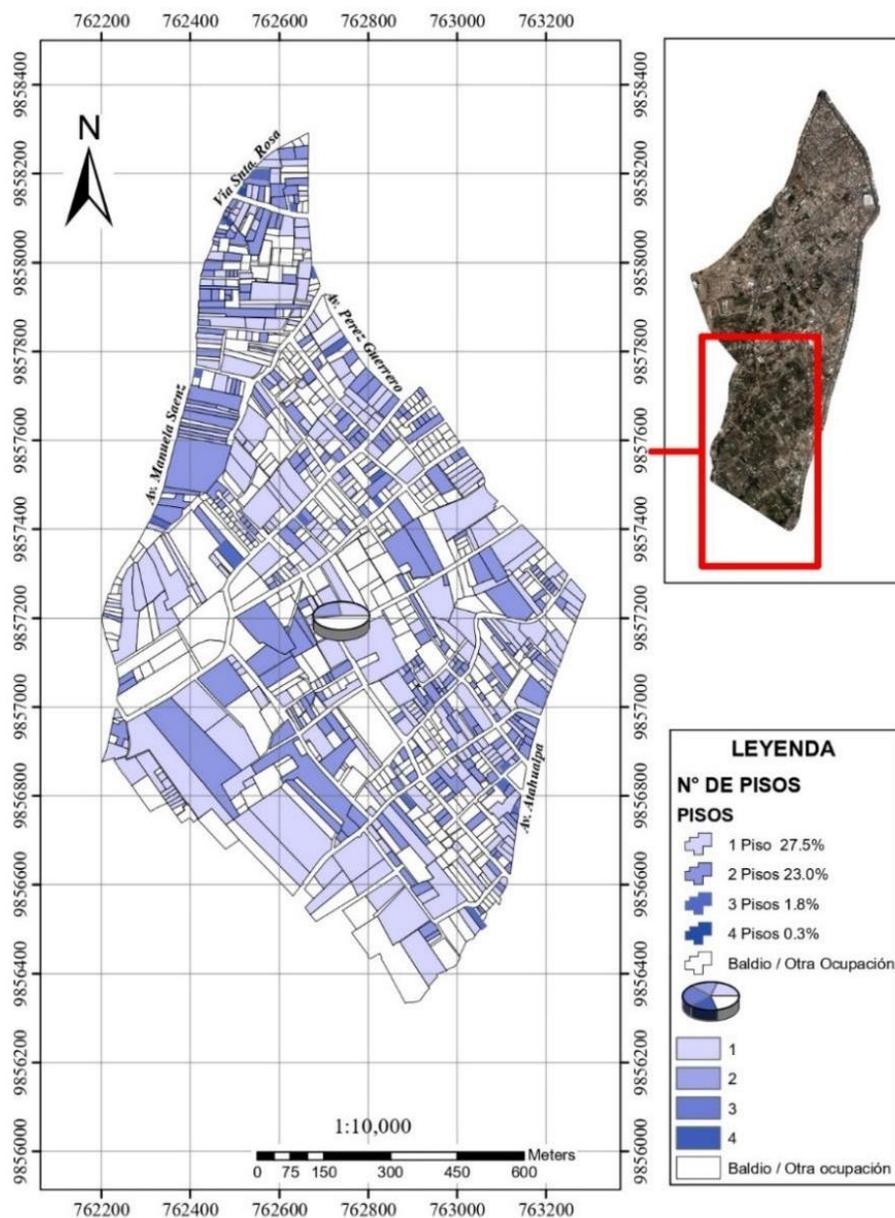
Distribución espacial del Números de Piso - Zona 5

De la Figura 26, se determinó que del total de viviendas el 27,5% son de 1 piso. 2 pisos el 23,0%, el porcentaje disminuye en 3 a más pisos, con menos del 3%, esto refleja que la zona no ha tenido la necesidad de crecer en altura.

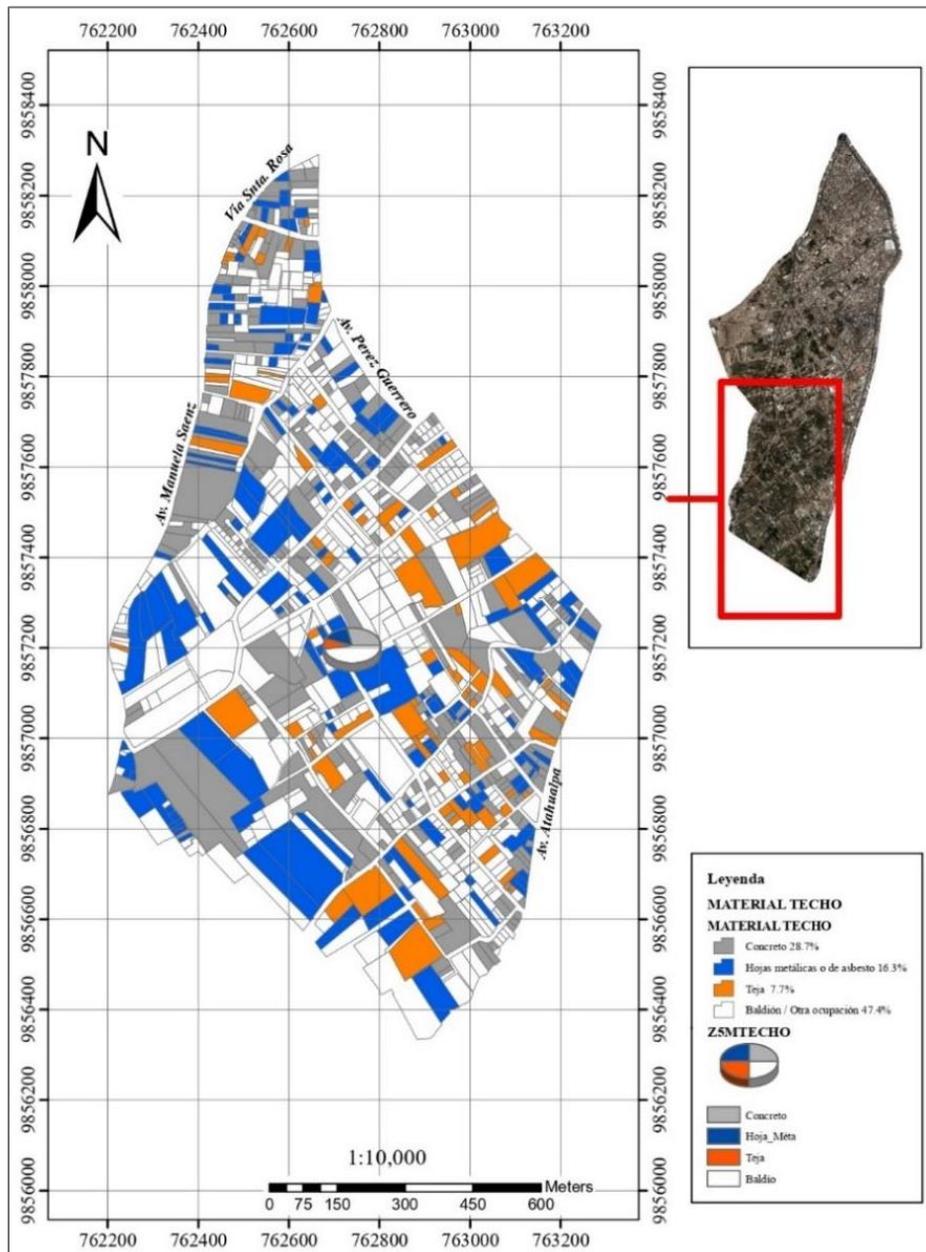
*Distribución espacial de materiales de techo - Zona 5*

De la Figura 27., se puede concluir que el material predominante en la zona con respecto a materiales de techo es el concreto con un 28,7%, muy seguido del material denominado hojas metálicas o de asbesto con un 16,3%.

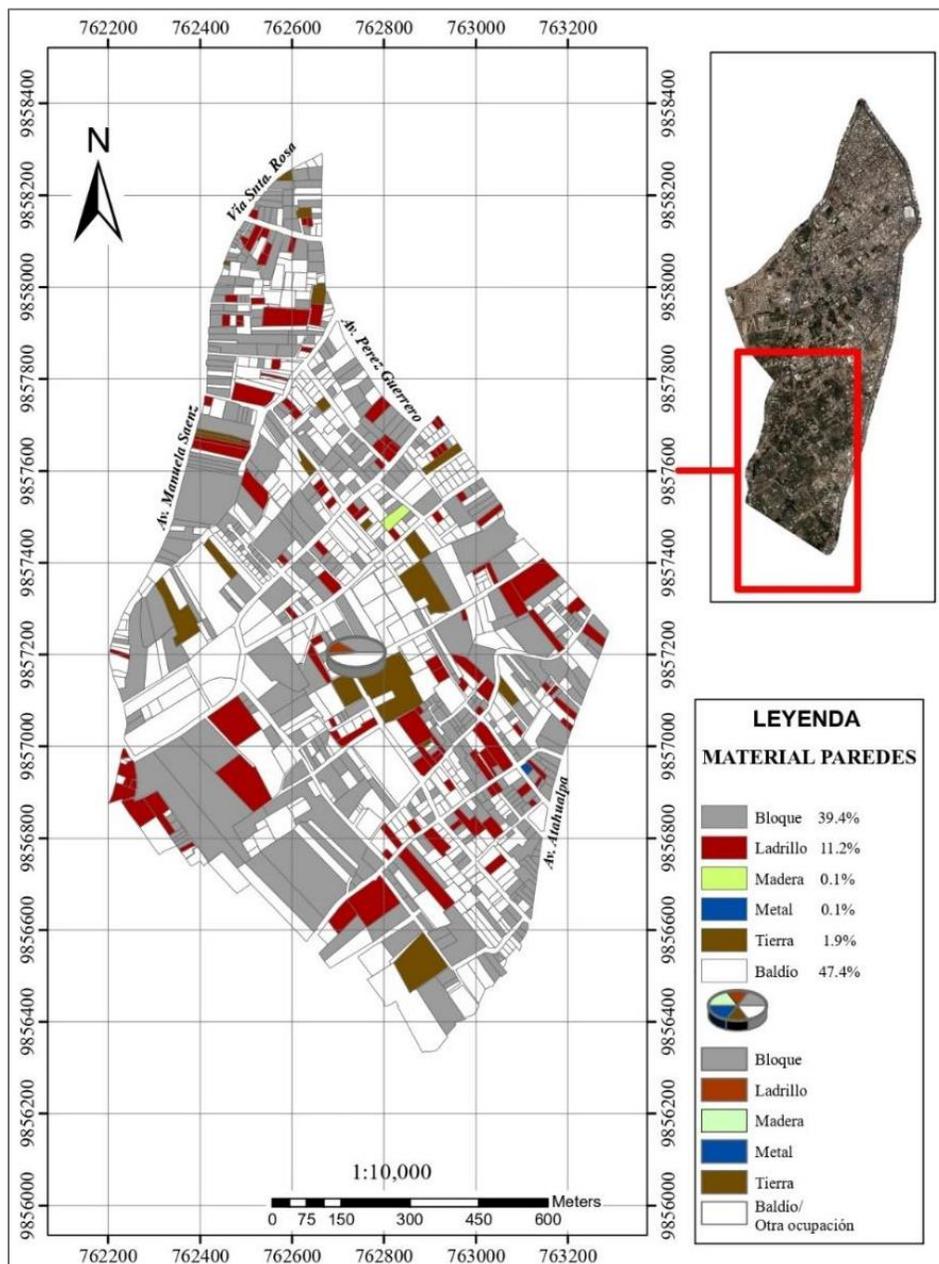
*Distribución espacial de materiales de paredes - Zona 5*

De la Figura 28, se obtiene que el bloque como material de paredes predomina con un 39,4%, seguido del ladrillo usado un 11,2% en la zona 5, los demás materiales se muestran poco significativos.

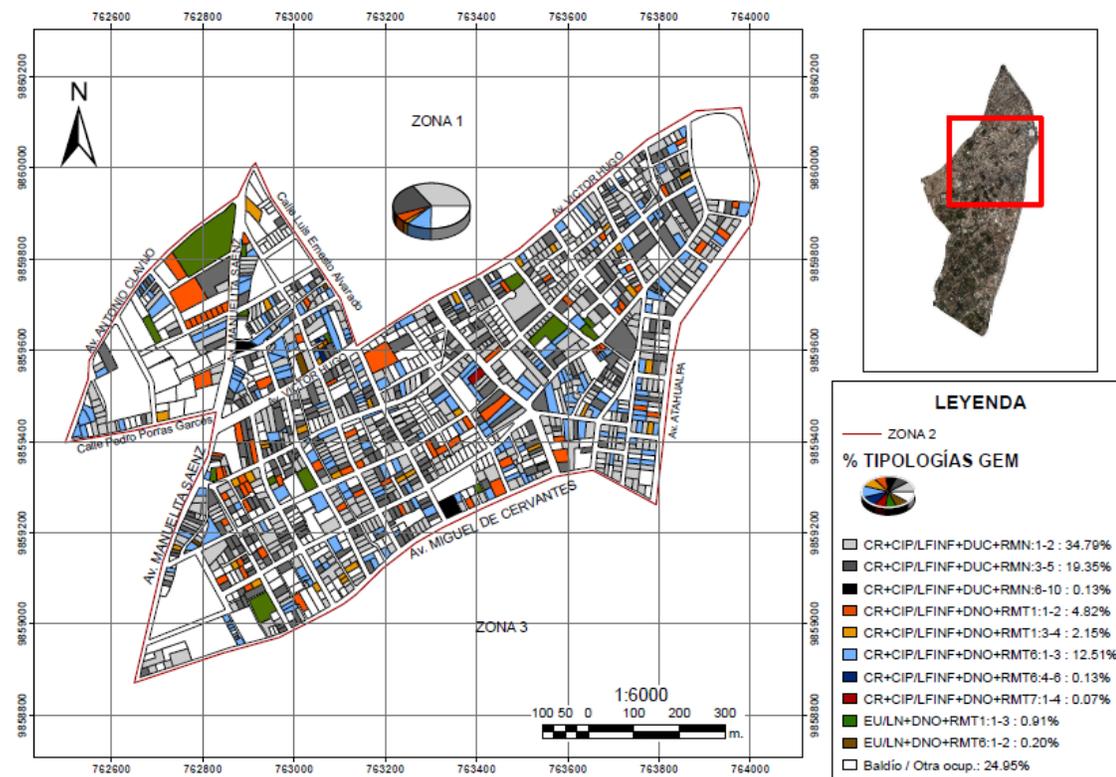
Figura 30

Distribución espacial de las Tipologías GEM – Zona 2

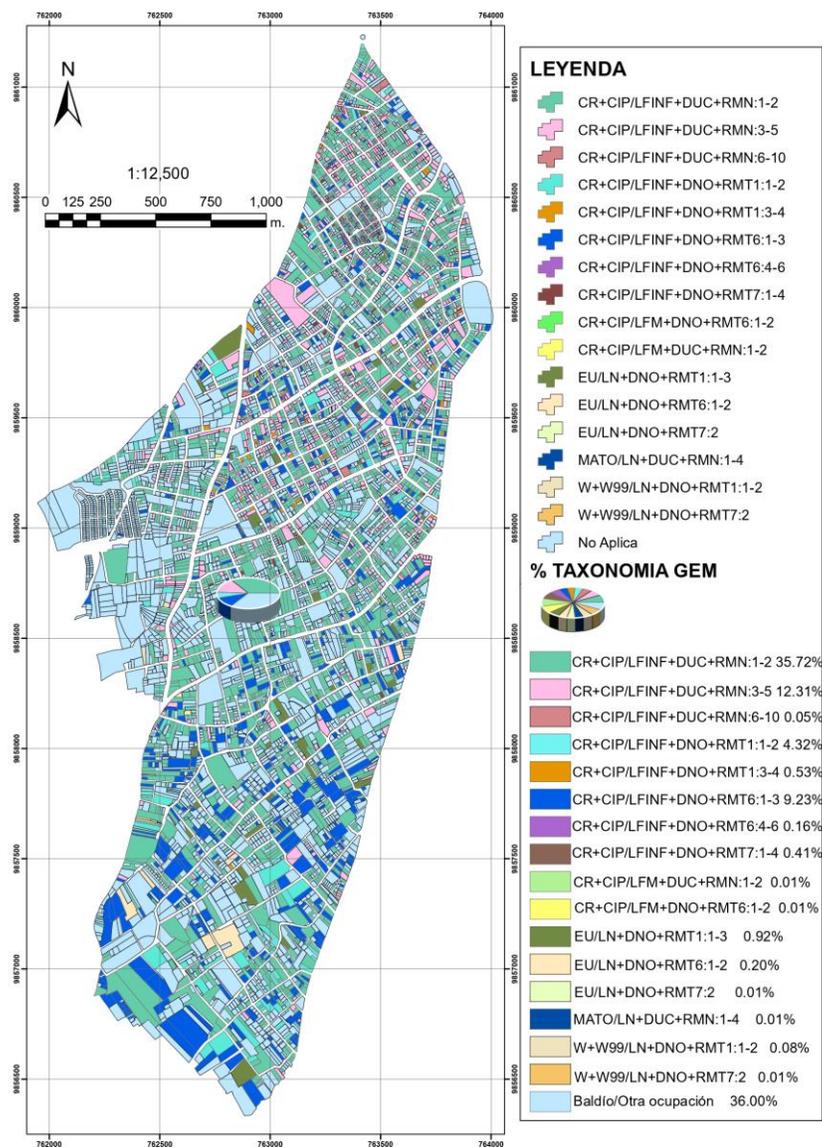
De acuerdo a la Figura 34, se puede evidenciar que la tipología estructural predominante en la parroquia de Huachi Chico según las taxonomía GEM es CR+CIP/LFINF+DUC+RMN:1-2, es decir, una edificación de concreto reforzado realizado con concreto elaborada in situ, con sistema resistente a cargas laterales de

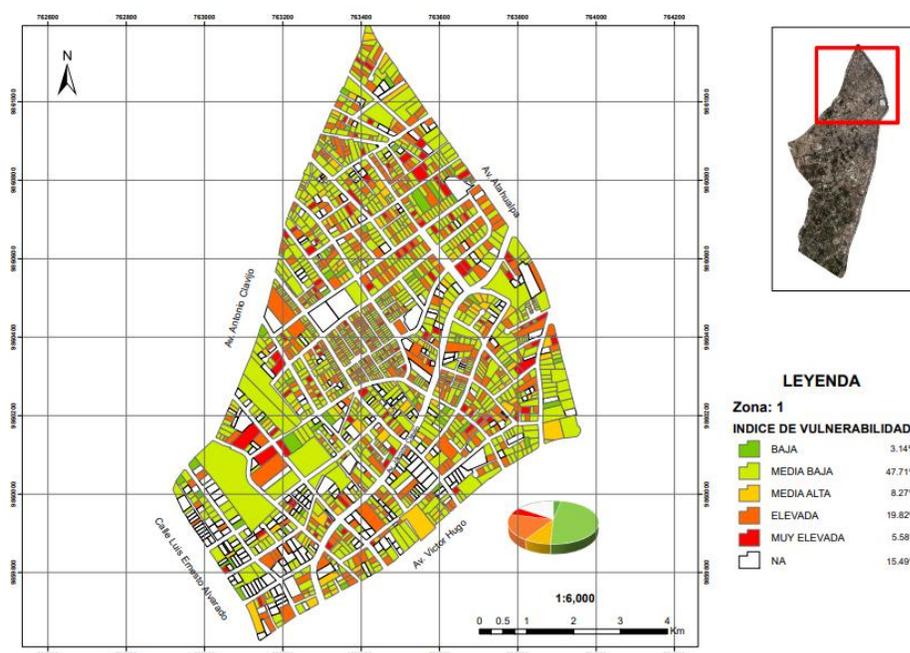
En la Figura 35 se determinó que del total de viviendas el 47,71% tiene un índice de vulnerabilidad medio bajo, el 19,82% una vulnerabilidad elevada, el 8,27% una vulnerabilidad media alta, el 5,58% una vulnerabilidad muy elevada y el 3,14% una vulnerabilidad baja, mientras que el 15,49% corresponde a edificaciones no aptas para este estudio.

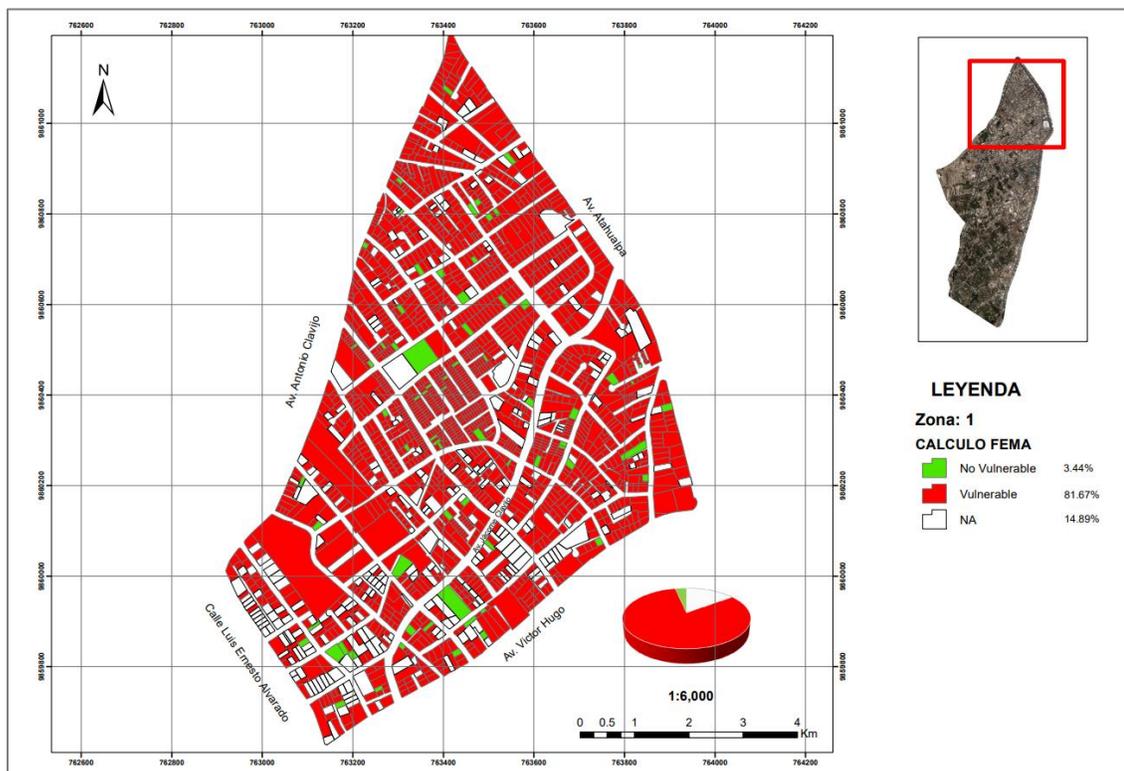
De la Figura 36, se determinó que del total de viviendas el 81,67% son vulnerables y requieren una evaluación detallada, mientras que el 3,44% no son vulnerables.

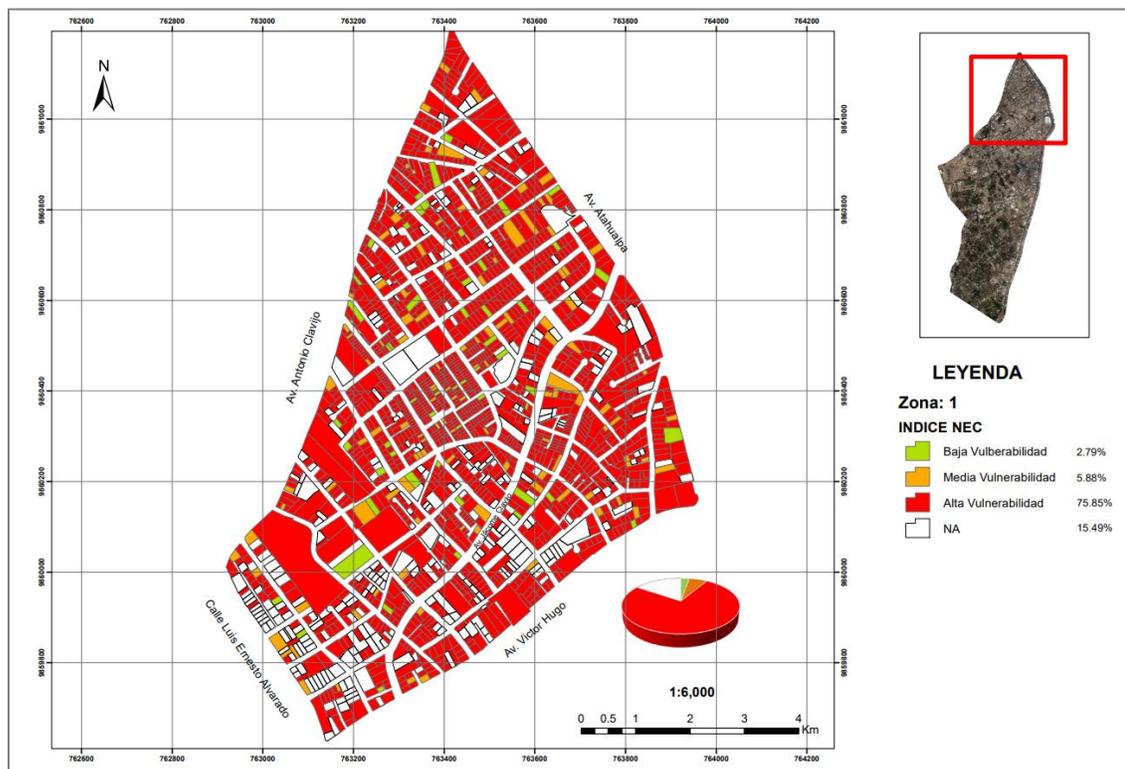
De la Figura 37, se pudo determinar que del total de viviendas el 75,85% tiene alta vulnerabilidad, el 5,88% tiene media vulnerabilidad y el 2,79% tiene una baja vulnerabilidad.

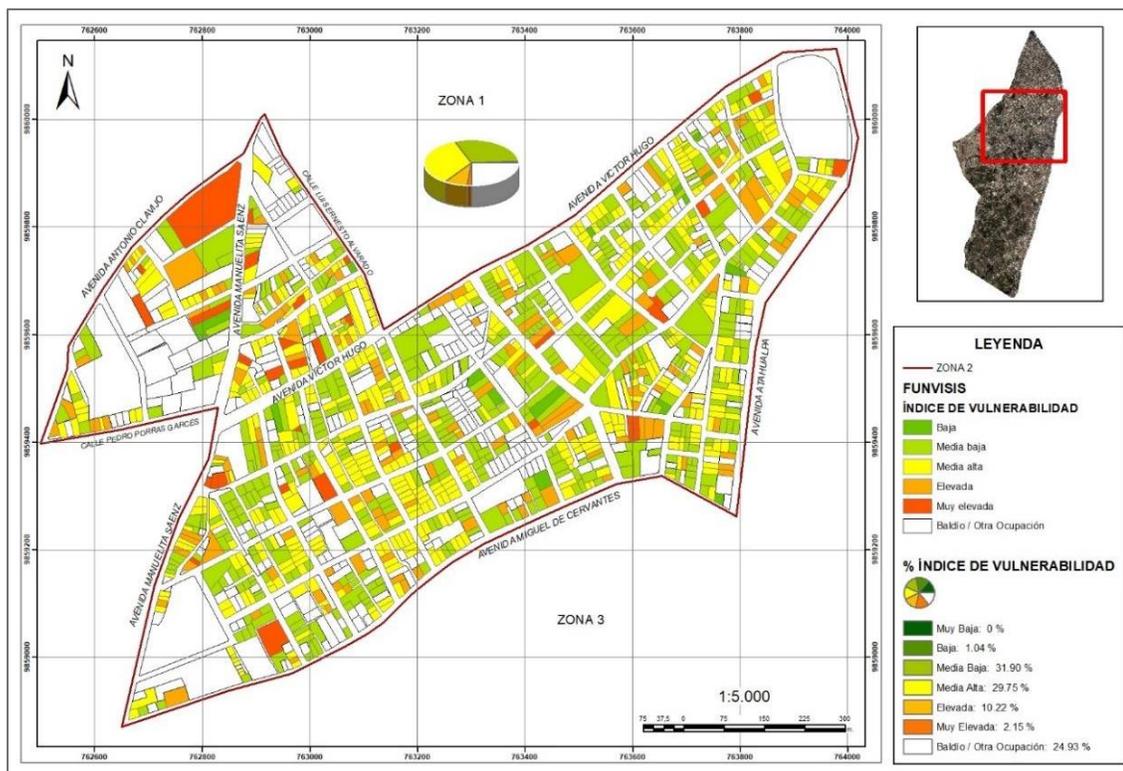
De la Figura 38, se determinó que del total de viviendas el 31,90% tiene vulnerabilidad media baja, el 20,75% vulnerabilidad media alta, el 10,22% vulnerabilidad elevada, el 2,15% vulnerabilidad muy elevada y el 1,04% vulnerabilidad baja.
