**Generación de un modelo de exposición y vulnerabilidad visual sísmica de edificaciones residenciales existentes en la parroquia Huachi Chico en el cantón Ambato, provincia de Tungurahua utilizando herramientas Open Source de la fundación “Global Earthquake Model”.**

Trabajo de Integración Curricular, previo a la obtención del título de Ingeniero Civil

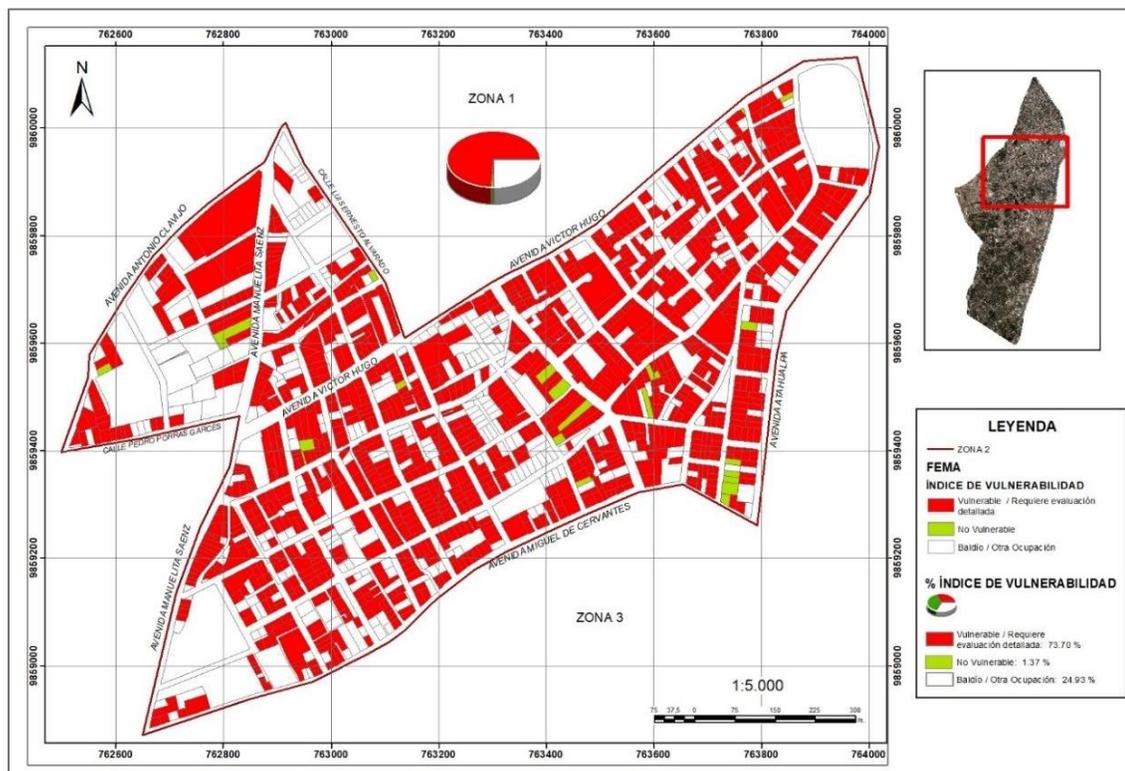
De la Figura 39, se determinó que del total de viviendas el 73,70% son vulnerables y requieren una evaluación detallada, mientras que el 1,37% no son vulnerables.

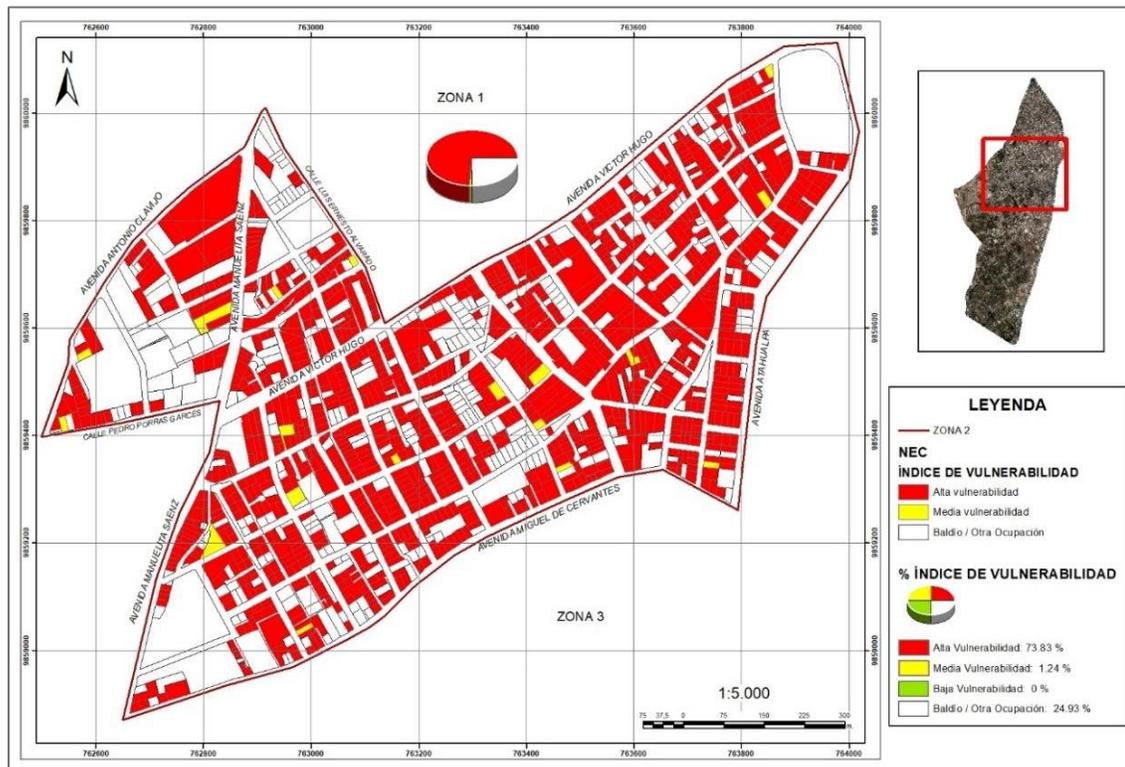
De la Figura 40, se determinó que del total de viviendas el 73,83% tiene alta vulnerabilidad y el 1,24% media vulnerabilidad.

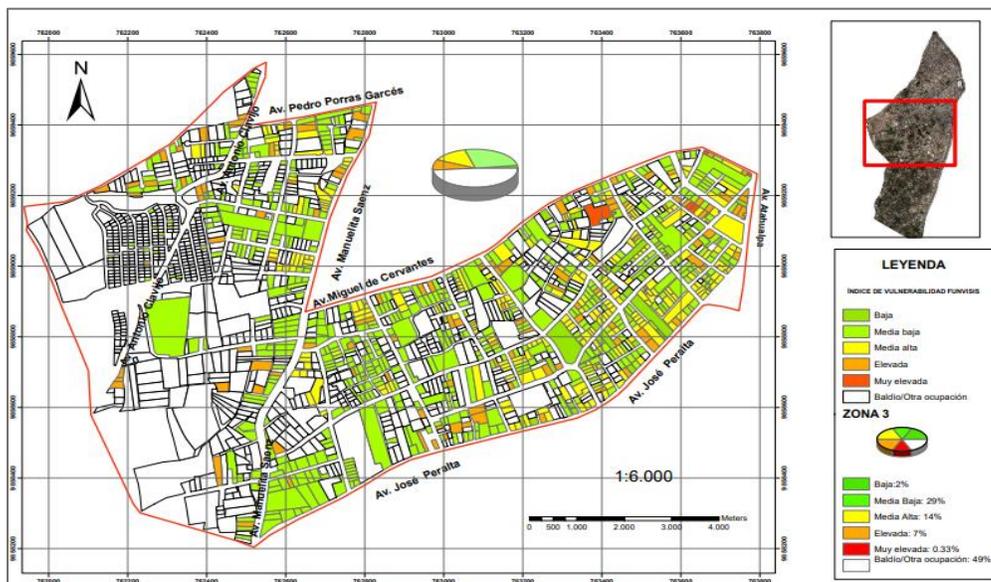
**Figura 41**

En la Figura 41, se indica los resultados del estudio de vulnerabilidad en la zona 3 mediante la aplicación de la metodología FUNVISIS. Se obtiene que la mayoría de las construcciones presenta un índice medio bajo y medio alto, debido a las condiciones constructivas que priman.

*Distribución espacial del Índice de Vulnerabilidad según FUNVISIS - Zona 3.*

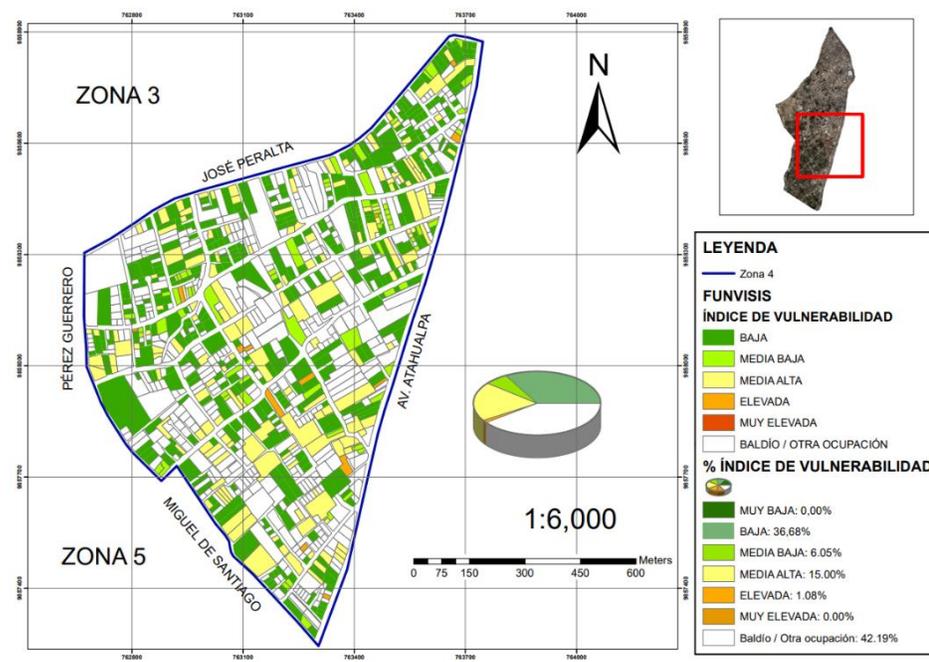
En la Figura 44., se determinó que del total de viviendas el 36,68% tiene vulnerabilidad baja, el 6,05% vulnerabilidad media baja, el 15% vulnerabilidad media alta, el 1,08% vulnerabilidad elevada.

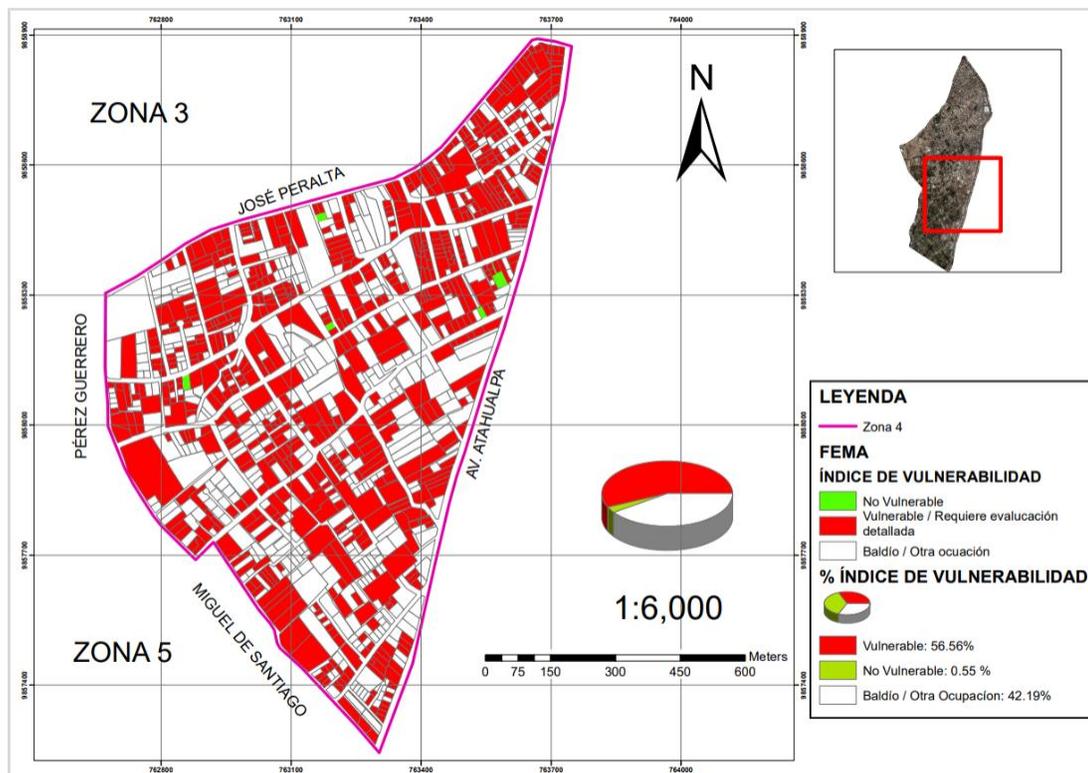
De la Figura 45, se determinó que del total de viviendas el 54,72% son vulnerables y requieren una evaluación detallada, mientras que el 2,40% no son vulnerables.

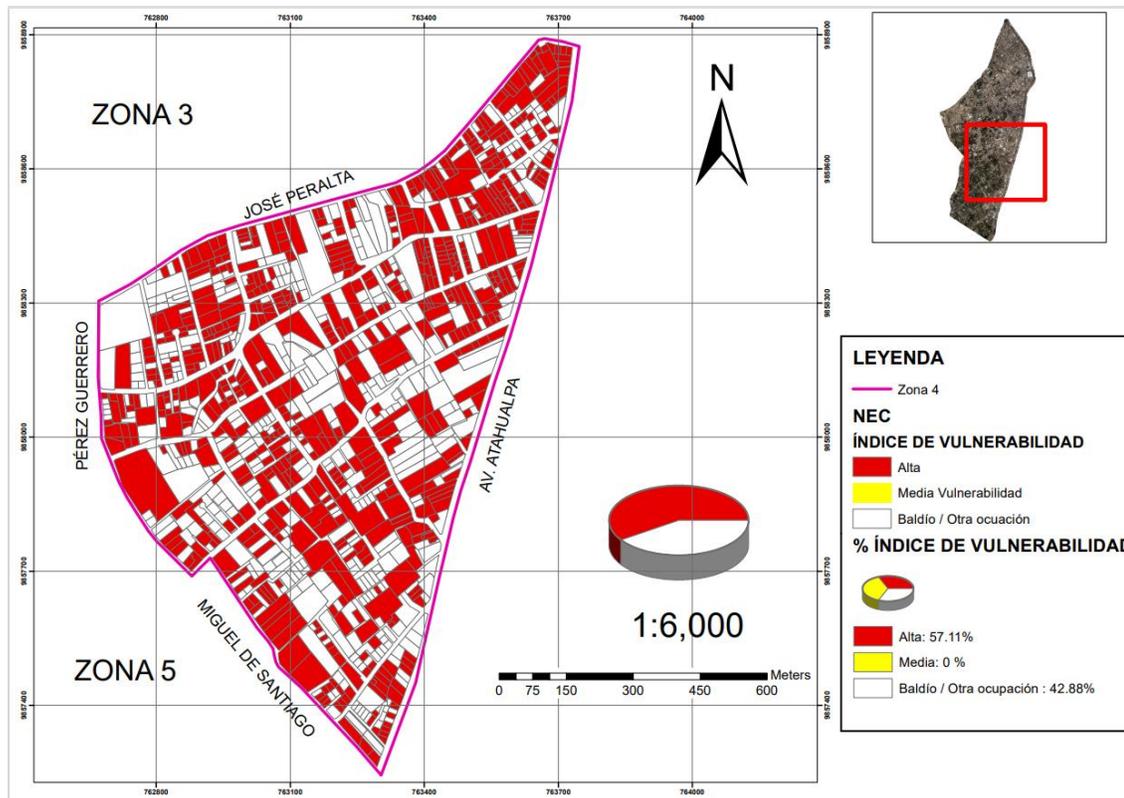
De la Figura 46, se determinó que del total de viviendas el 57,11% tiene alta vulnerabilidad.

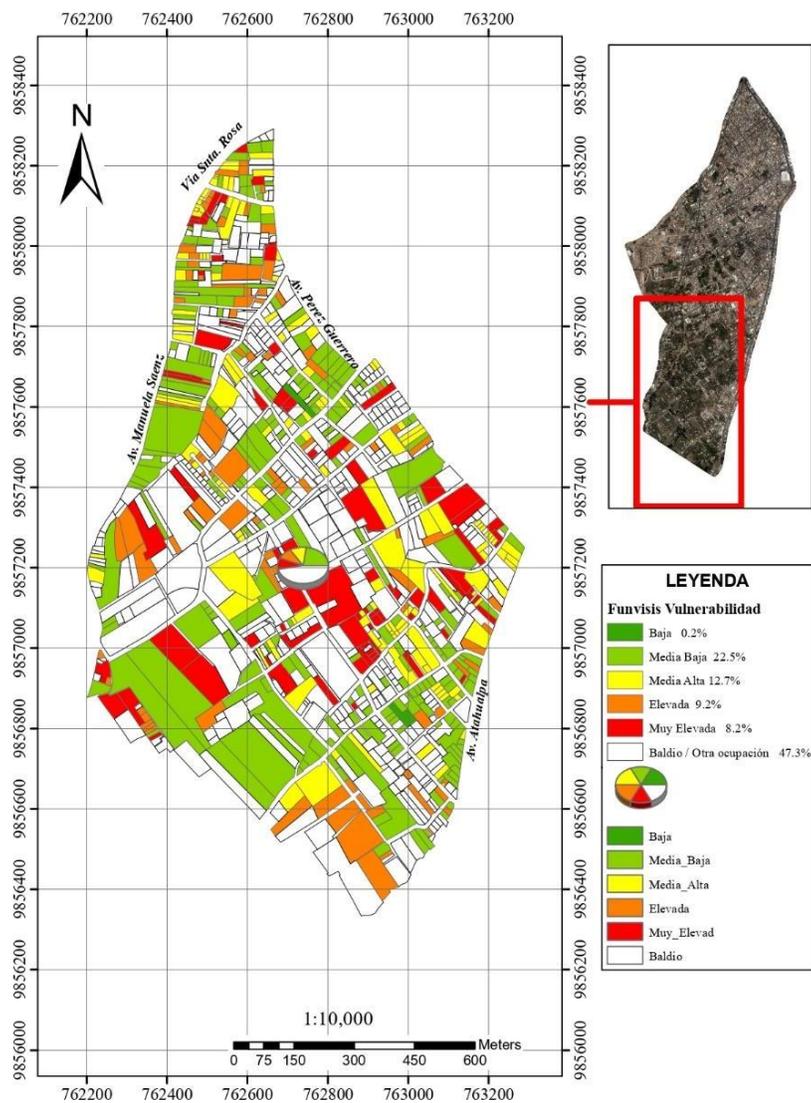
De la Figura 47, se determinó que del total de viviendas el 22,5% tiene vulnerabilidad media baja, el 12,7% vulnerabilidad media alta, el 9,2% vulnerabilidad elevada, el 8,2% vulnerabilidad muy elevada y el 0,2% vulnerabilidad baja.

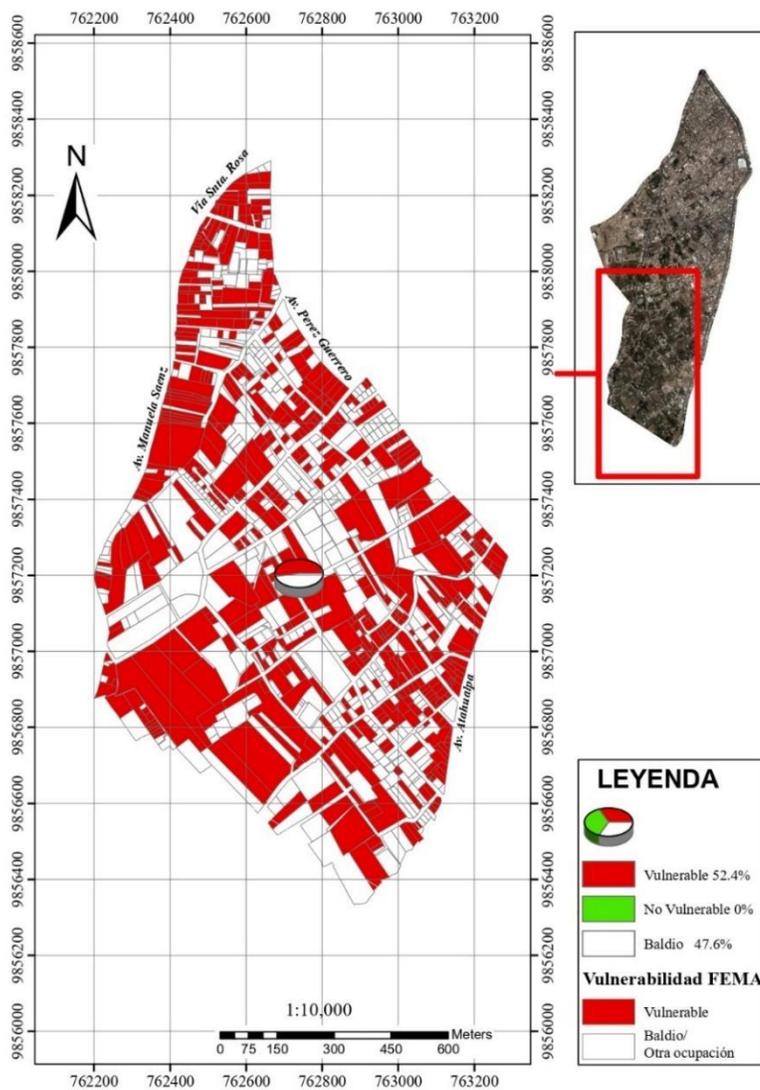
De la Figura 48, se determinó que del total de viviendas el 52.4% son vulnerables y requieren una evaluación detallada, es decir sin contar los lotes baldíos,

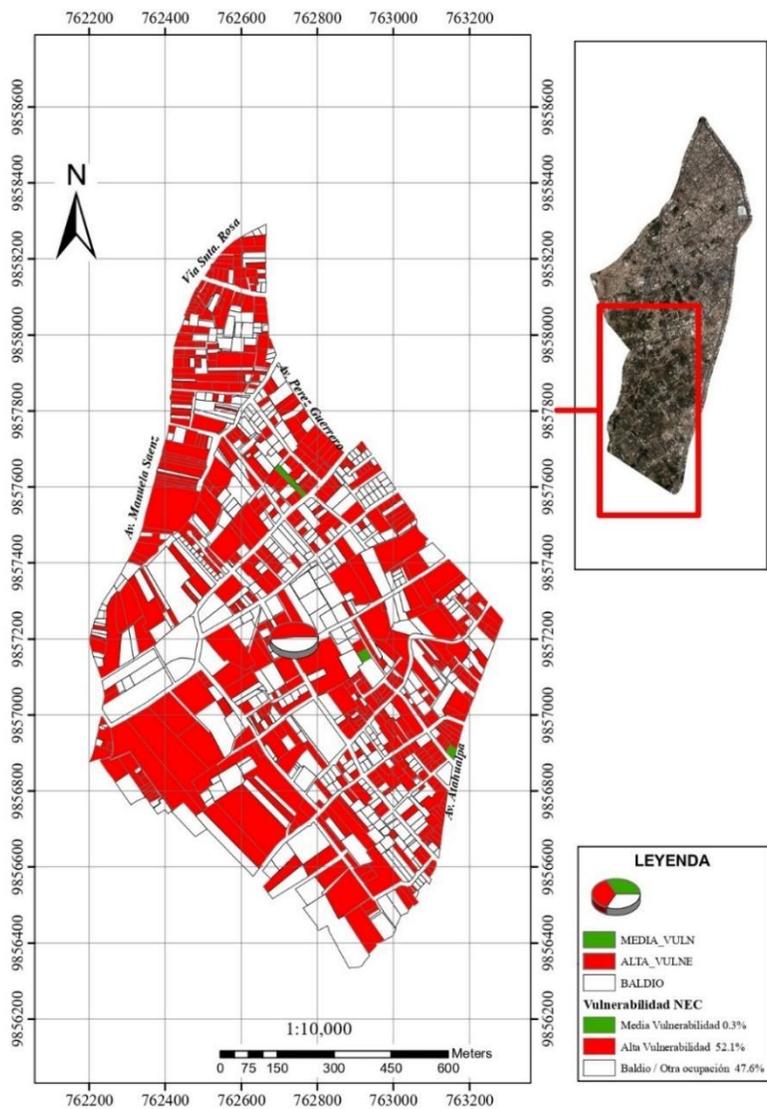
De la Figura 49, se determinó que del total de viviendas el 52,1% tiene alta vulnerabilidad y el 0,3% media vulnerabilidad.

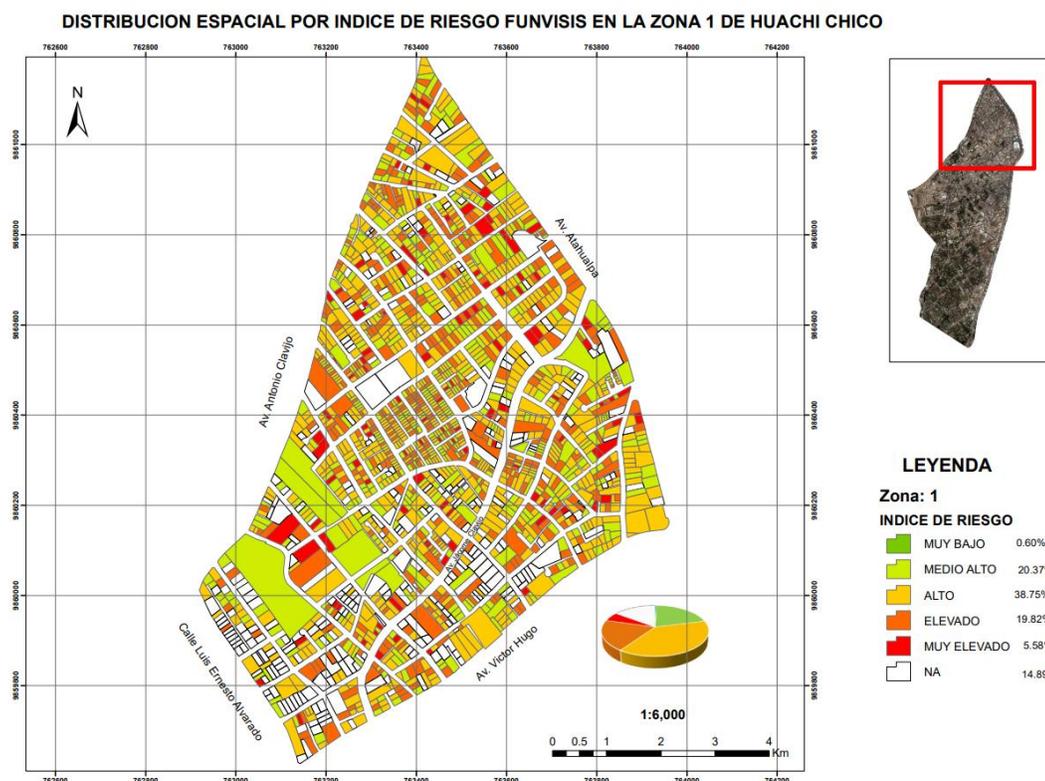
De la Figura 50, se determinó que del total de viviendas el 0.60% tiene un riesgo muy bajo, el 20.37% un riesgo medio alto, el 38,75% un riesgo alto, el 19.82% un riesgo elevado y el 5.58% tiene un riesgo muy elevado.

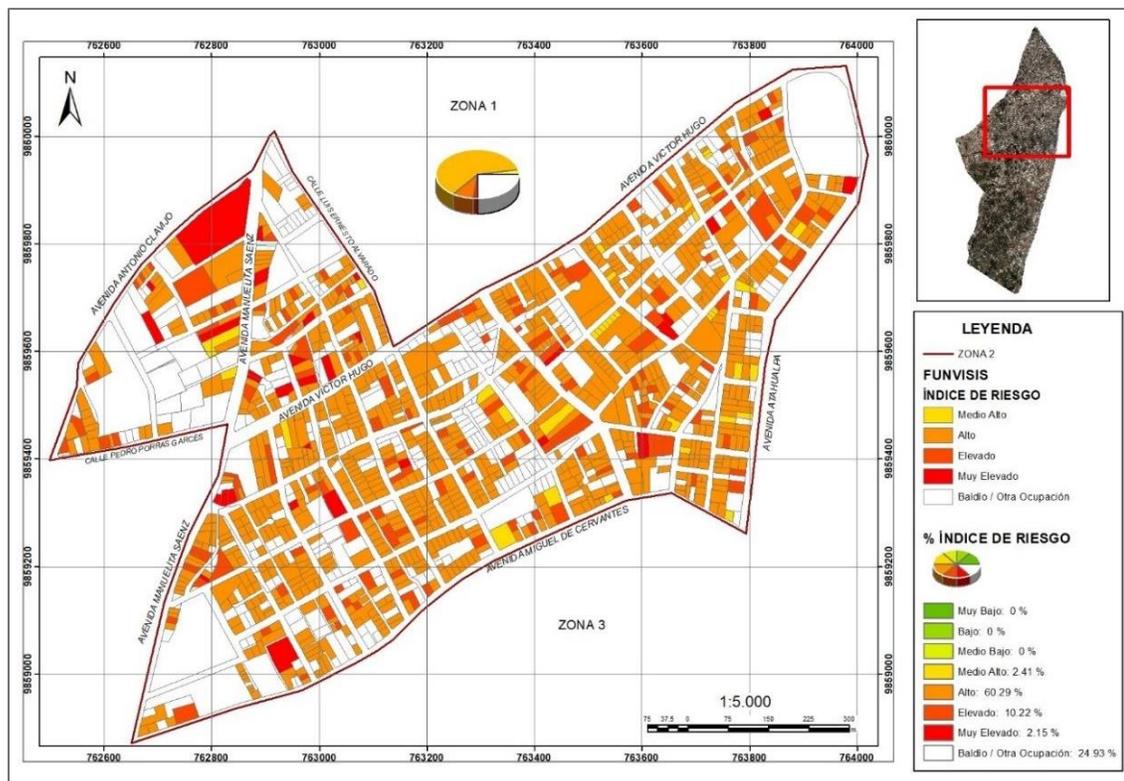
De la Figura 51, se determinó que del total de viviendas el 60,29% tiene riesgo alto, el 10,22% riesgo elevado, el 2,41% riesgo medio alto y el 2,15% riesgo muy elevado.

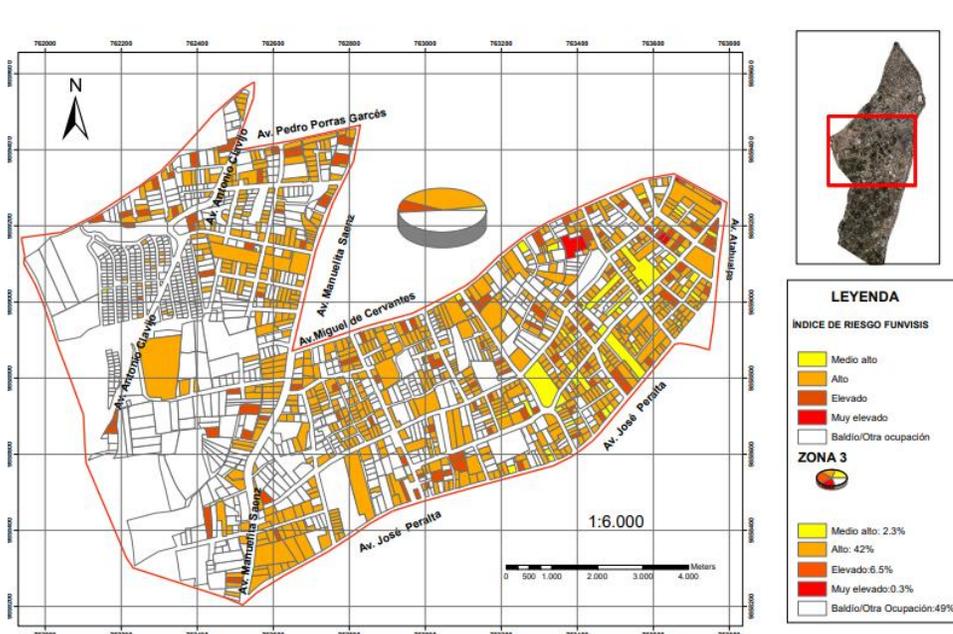
**Figura 52**

En la Figura 52, se muestra los resultados, donde existe un alto porcentaje de viviendas con riesgo alto.

*Distribución espacial del Índice de riesgo según FUNVISIS – Zona 3*

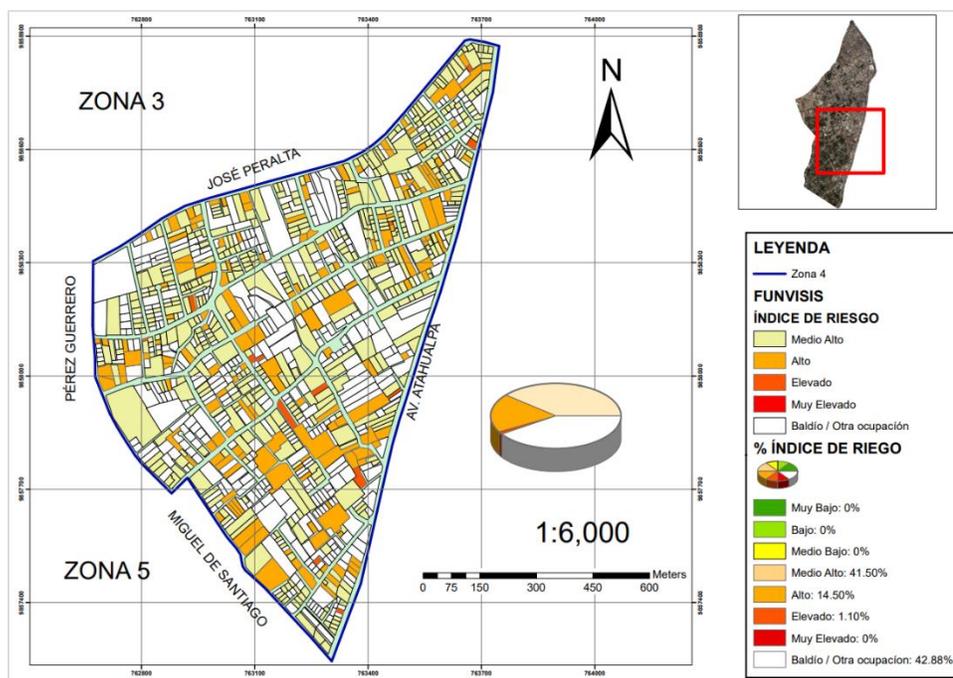
De la Figura 53, se determinó que del total de viviendas el 14,50% tiene riesgo alto, el 1,10% riesgo elevado, el 41,50% riesgo medio alto.

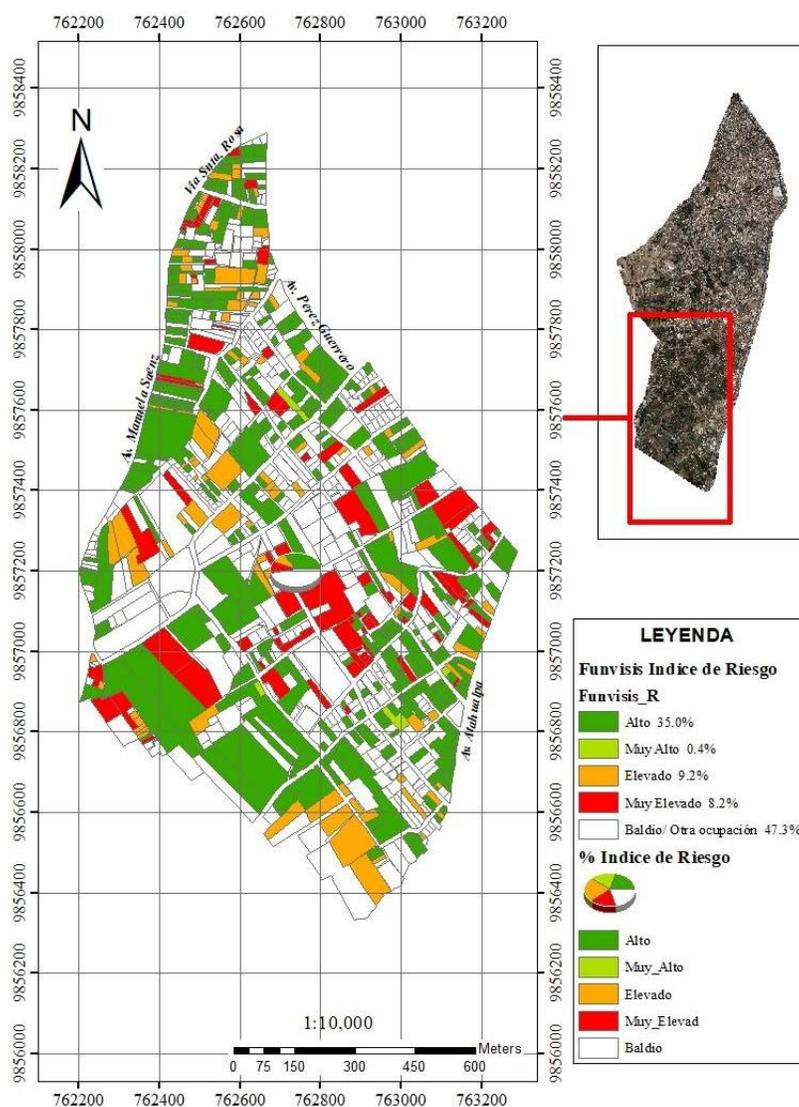
De la Figura 54, se determinó que del total de viviendas el 35,0% tiene riesgo alto, el 9,2% riesgo elevado, 8,2% riesgo muy elevado.

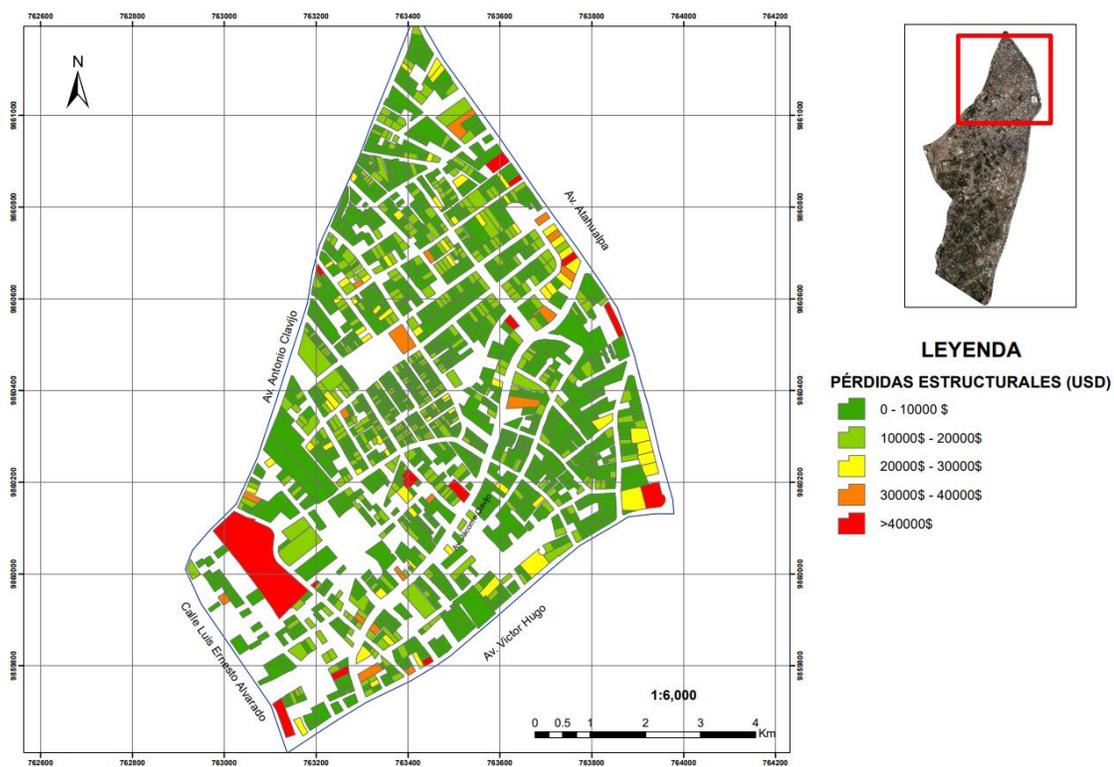
En la Figura 55, se puede evidenciar que las pérdidas estructurales en USD que predominan van desde valores de 0 a \$ 20 000 en toda la zona.

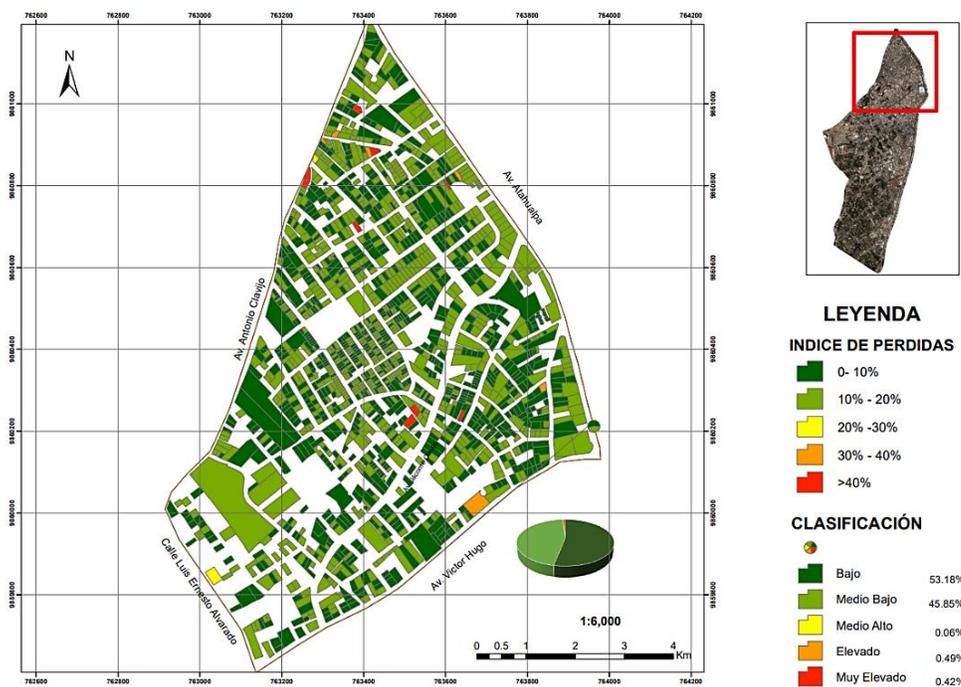
En la Figura 56, se puede evidenciar que el índice de pérdidas que predomina es de 0% a 10% que indica una vulnerabilidad baja equivalente al 53,18% del total de predios.

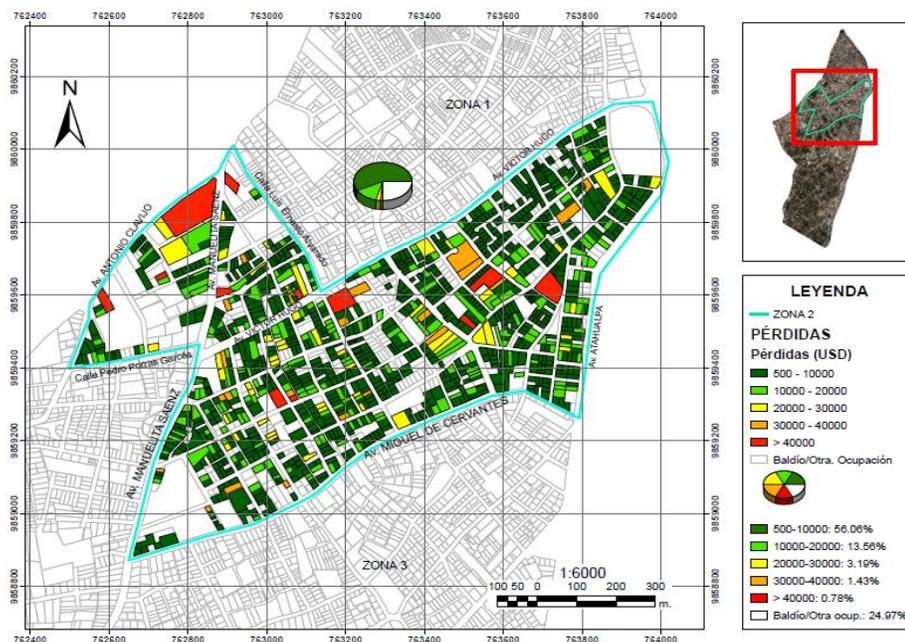
En la Figura 57, se puede evidenciar que las pérdidas estructurales en USD que predominan van desde valores de 500 a \$ 10 000 en toda la zona.

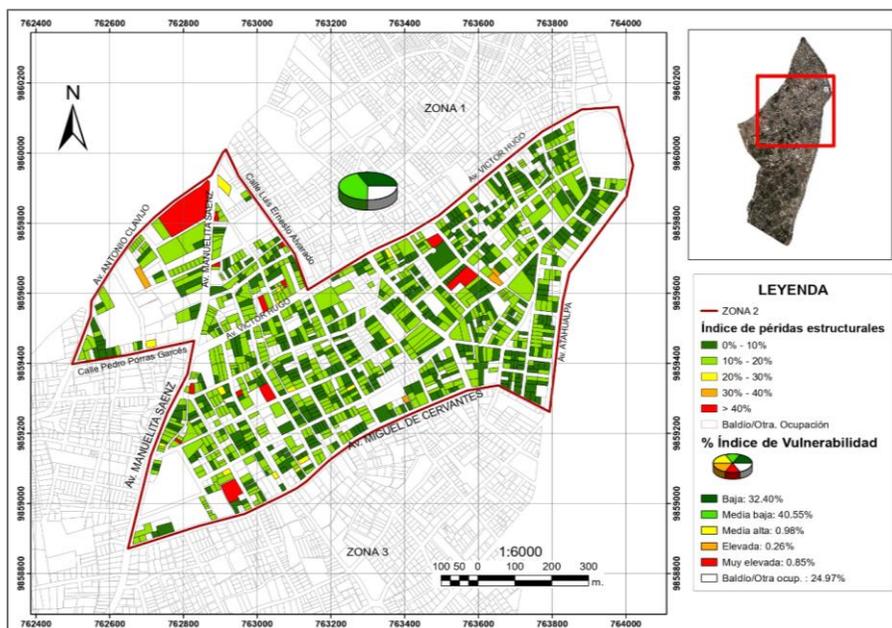
En la Figura 58, se puede evidenciar que el índice de pérdidas que predomina es de 10% a 20% que indica una vulnerabilidad media baja equivalente al 40,55% del total de predios.

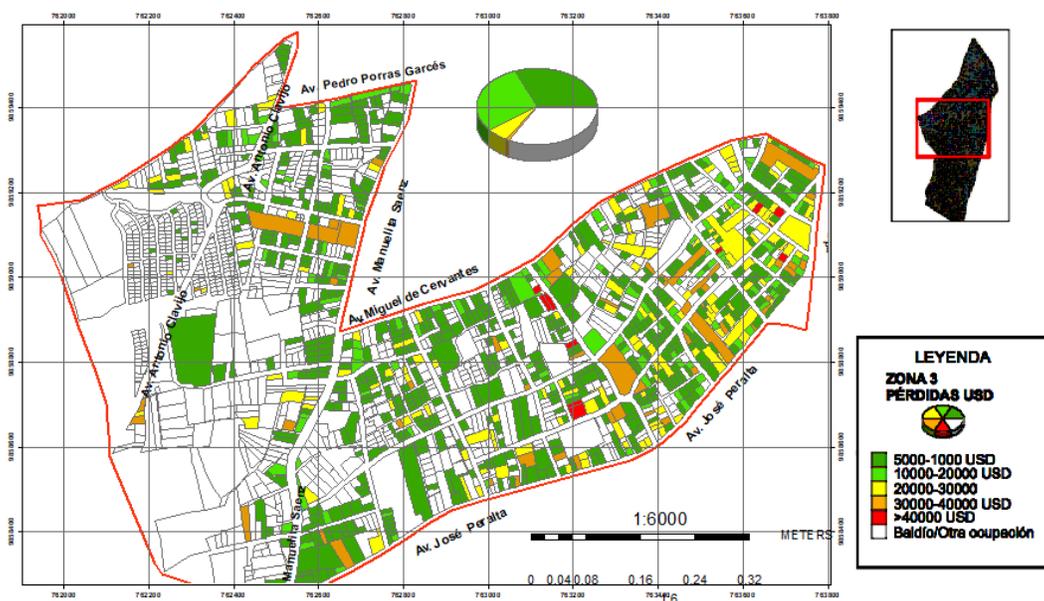
En la Figura 59, se puede evidenciar que las pérdidas estructurales en USD que predominan van desde valores de 500 a \$ 10 000 en toda la zona.

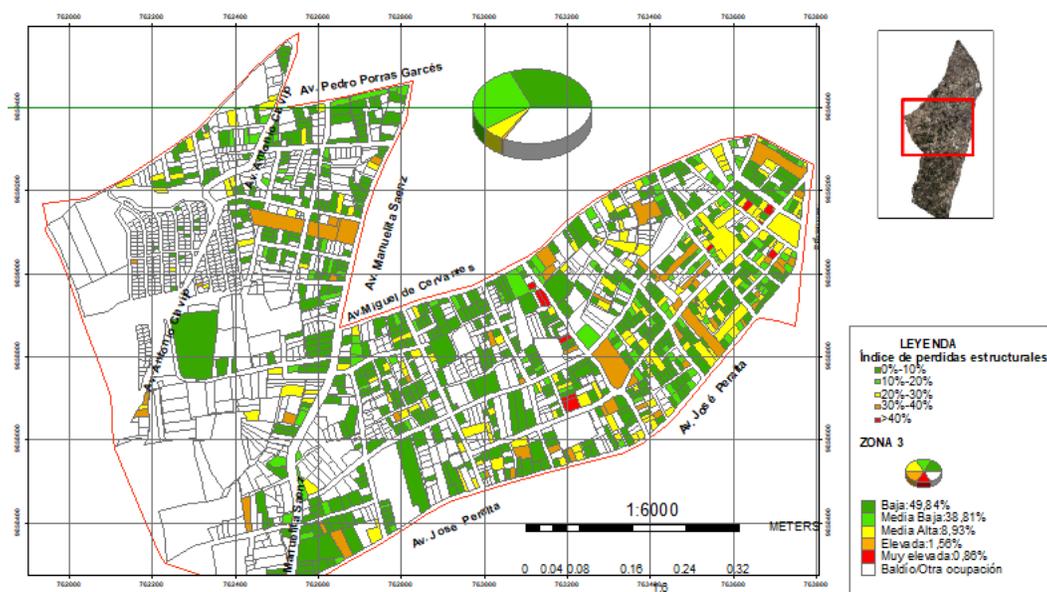
En la Figura 60, se puede evidenciar que el índice de pérdidas que predomina es de 0% a 10% que indica una vulnerabilidad baja equivalente al 49,84% del total de predios.

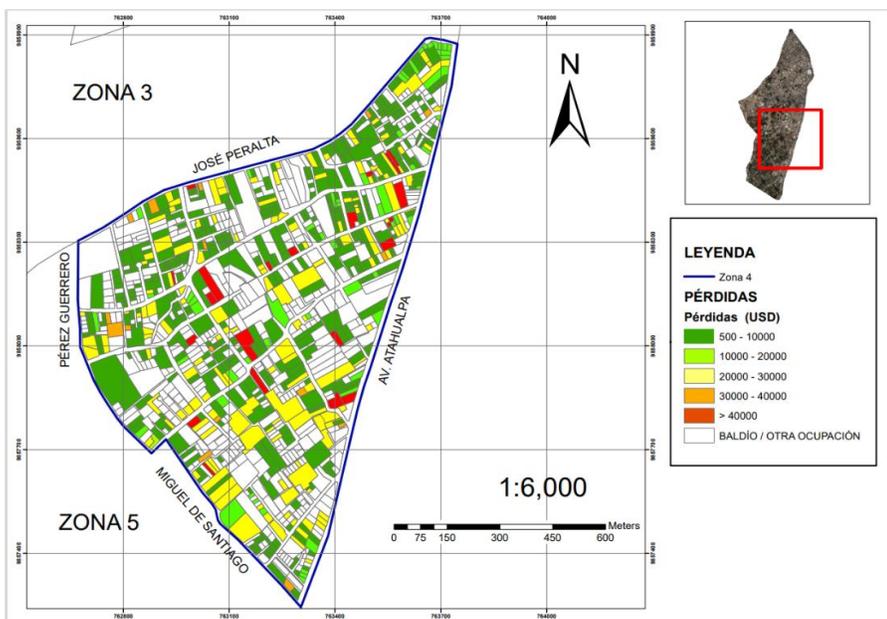
En la Figura 61, se puede evidenciar que las pérdidas económicas que predominan van desde valores de \$ 10000 a \$ 30000 en toda la zona.

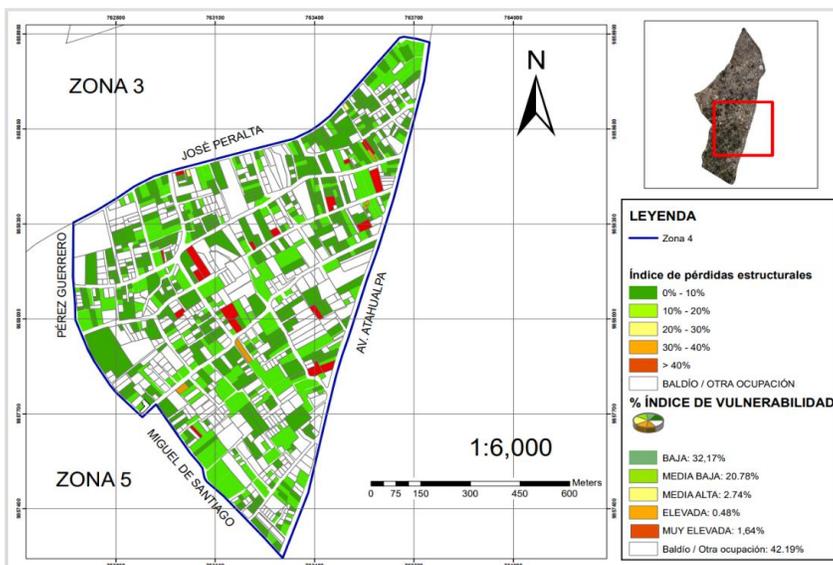
En la Figura 62, se puede evidenciar que el índice de pérdidas que predomina es de 0% a 10% que indica una vulnerabilidad baja equivalente al 32,17% del total de predios.

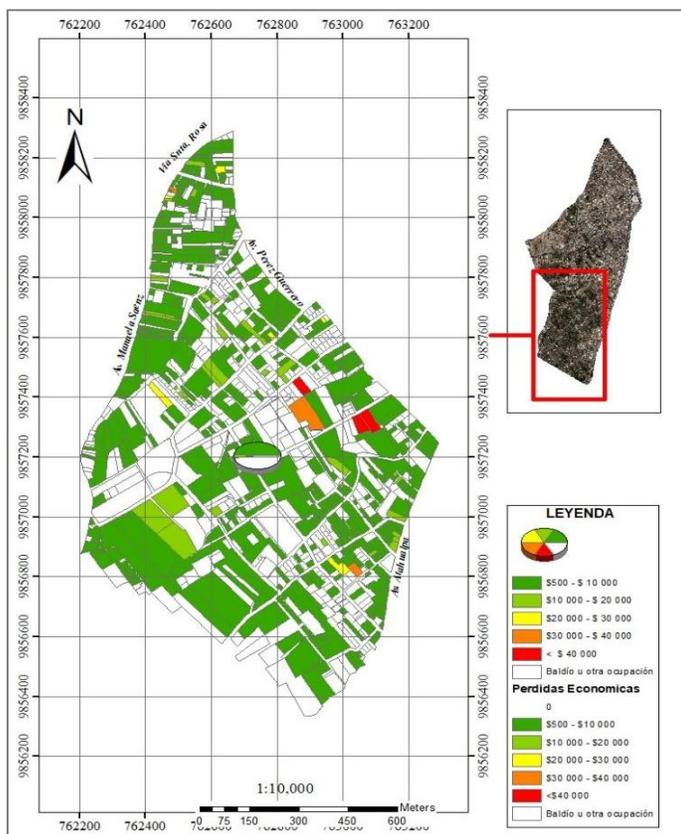
En la Figura 63, se puede evidenciar que las pérdidas económicas que predominan van desde valores de \$ 500 a \$ 10000 en toda la zona.

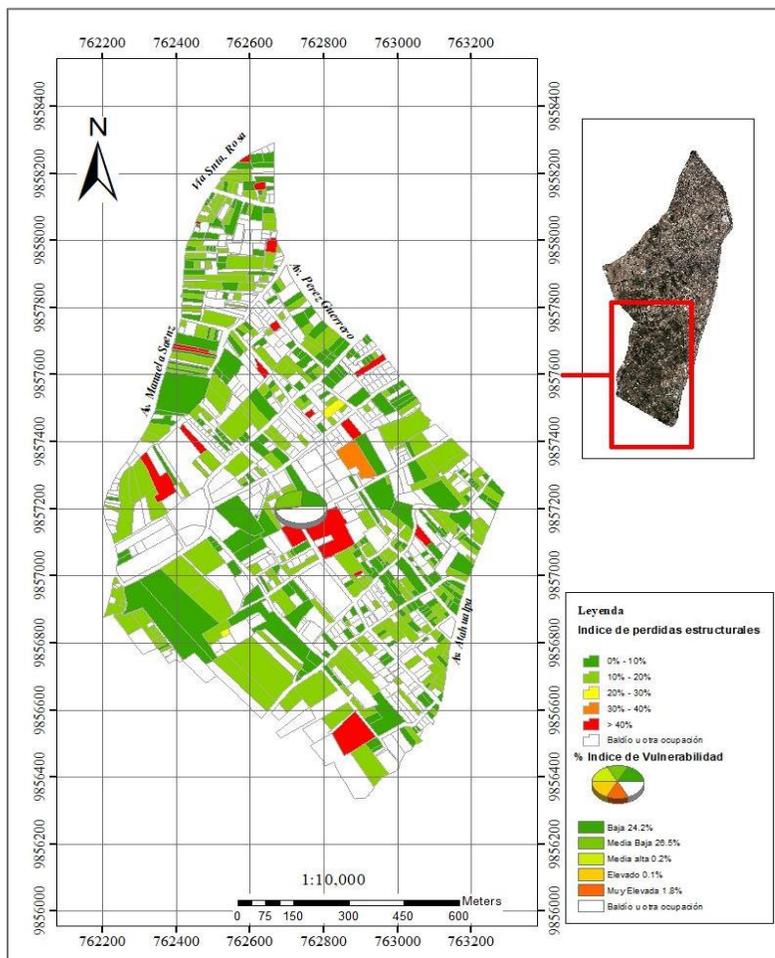
En la Figura 64, se puede evidenciar que el índice de pérdidas que predomina es de 10% a 20% que indica una vulnerabilidad media baja equivalente al 26,5% del total de predios.

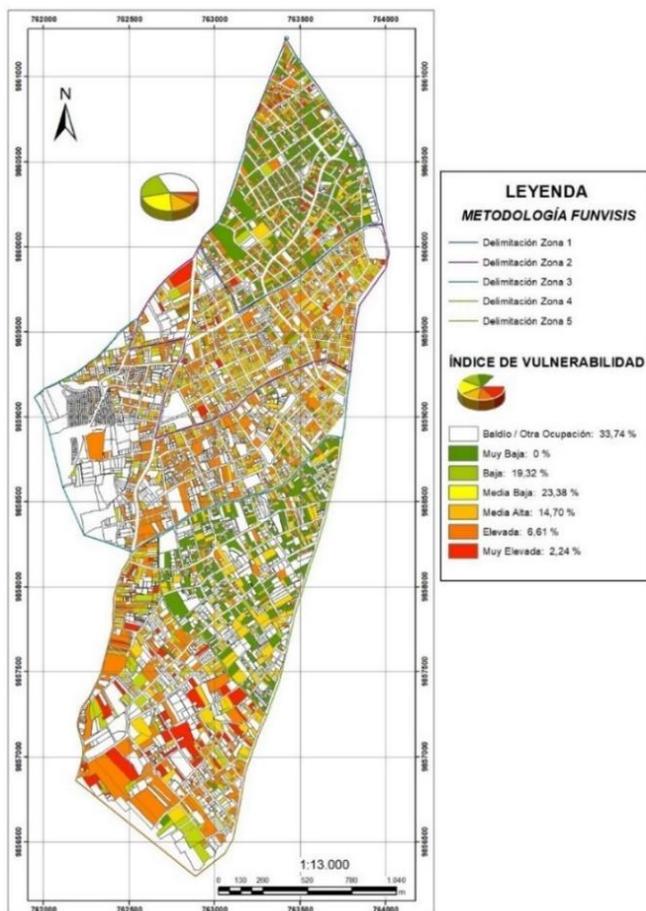
De acuerdo con la Figura 65, según la metodología FUNVISIS del total de predios encontrados en la parroquia de Huachi Chico el 19,32% presenta una vulnerabilidad baja, el 23,38% vulnerabilidad media baja, el 14,70% vulnerabilidad media alta, el 6,61% vulnerabilidad elevada, el 2,24% vulnerabilidad muy elevada y 33,74% corresponde a predios baldíos o de otra ocupación.

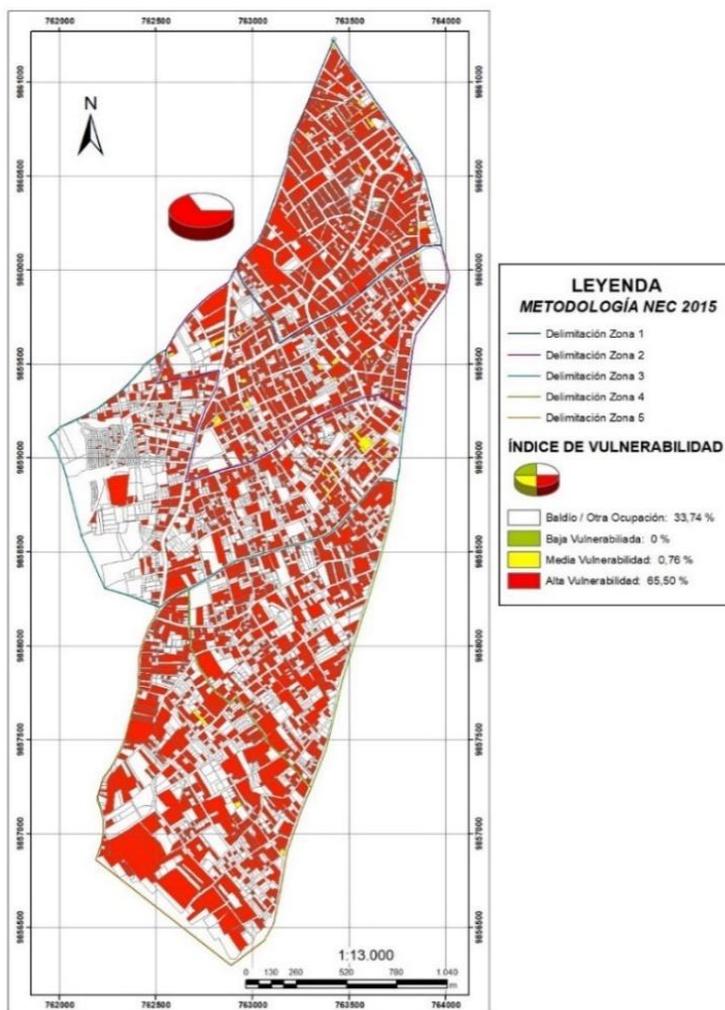
De acuerdo con la Figura 66, según la metodología NEC 2015 del total de predios encontrados en la parroquia de Huachi Chico el 0.76% media vulnerabilidad, el 65,50% alta vulnerabilidad y 33,74% corresponde a predios baldíos o de otra ocupación.

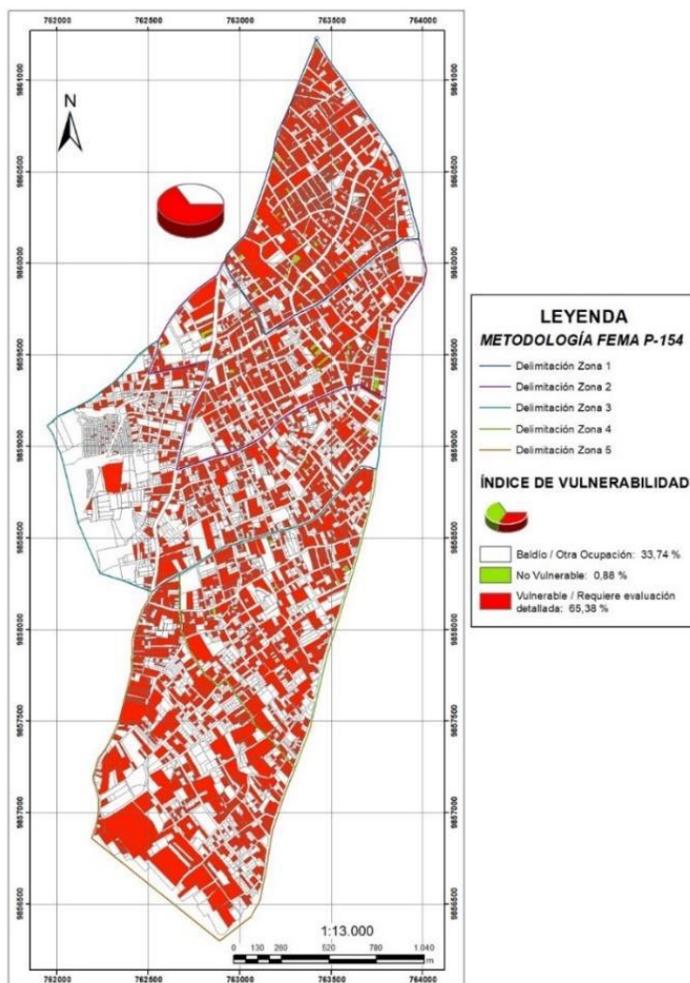
De acuerdo con la Figura 67, según la metodología FEMA P-154 del total de predios encontrados en la parroquia de Huachi Chico el 0,88% son no vulnerables, el 65,38% Vulnerable que requiere una evaluación detallada y 33,74% corresponde a predios baldíos o de otra ocupación.
