**Determinación del impacto físico y económico en el Cantón Otavalo de la potencial  
erupción de los volcanes Cuicocha e Imbabura**

Departamento de Ciencias de la Tierra y de la Construcción

Trabajo de titulación, previo a la obtención del título de Ingeniero Geógrafo y del Medio  
Ambiente

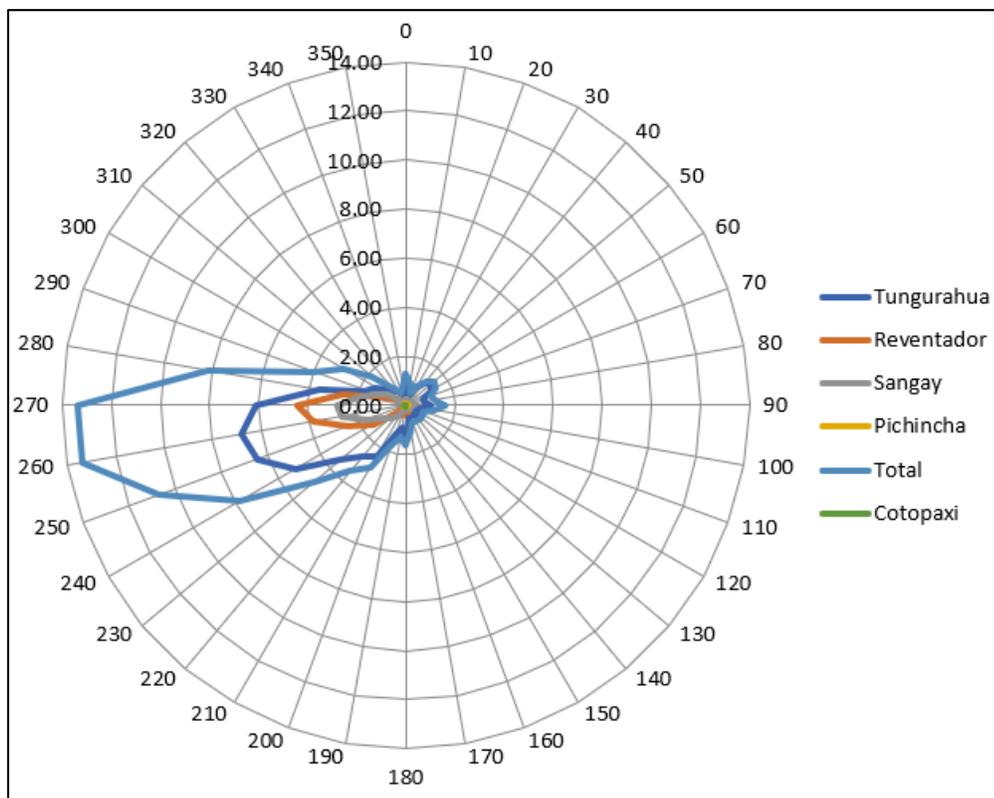
*Direcciones de viento representadas en un diagrama de rosas para el periodo diciembre 1999 -2021*

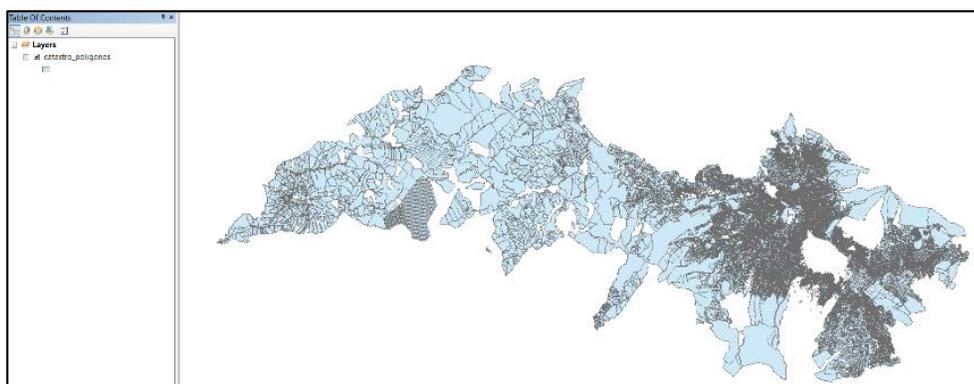
### Figura 8

Para el procesamiento de información geográfica de edificaciones se utilizó la capa catastro\_poligonos con escala 1:5.000 (ver Figura 8) otorgada por el Gobierno Autónomo Descentralizado del cantón Otavalo.

*Capa catastro\_poligonos*

Se trabajó bajo el supuesto de que cada predio representa una edificación y se identificó de forma unívoca (Santos *et al.*, 2012). Se realizaron los mapas de edificaciones del cantón Otavalo que se presenta en el apartado de resultados.

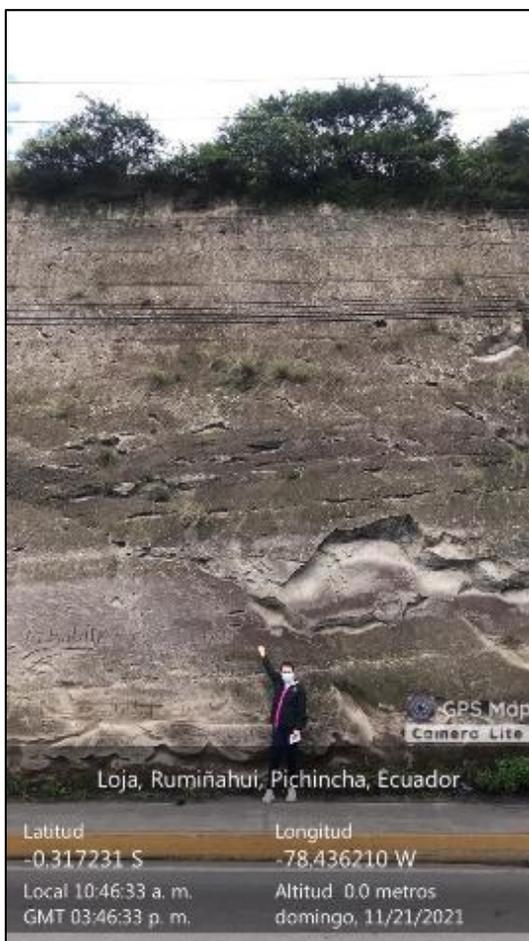
### **Figura 15**

En la figura 15 resalta un talud formado de material volcánico correspondiente a los volcanes de la periferia de la ciudad, pero principalmente del volcán Cuicocha, en el cual se puede observar la corona del talud formada de suelo orgánico por la presencia de vegetación y varias capas de material piroclástico, principalmente cangahua de color caqui grisácea. Las demás capas son formadas por la acumulación de cenizas por previas erupciones del Cuicocha, también se puede visualizar unos moldes tipo lombrices con ceniza ignimbrita blanca.

*Talud 1 de material volcánico del volcán Cuicocha con coordenadas geográficas aproximadas Latitud: 0°19'02,03" S y Longitud: 78°26'10,35" W*

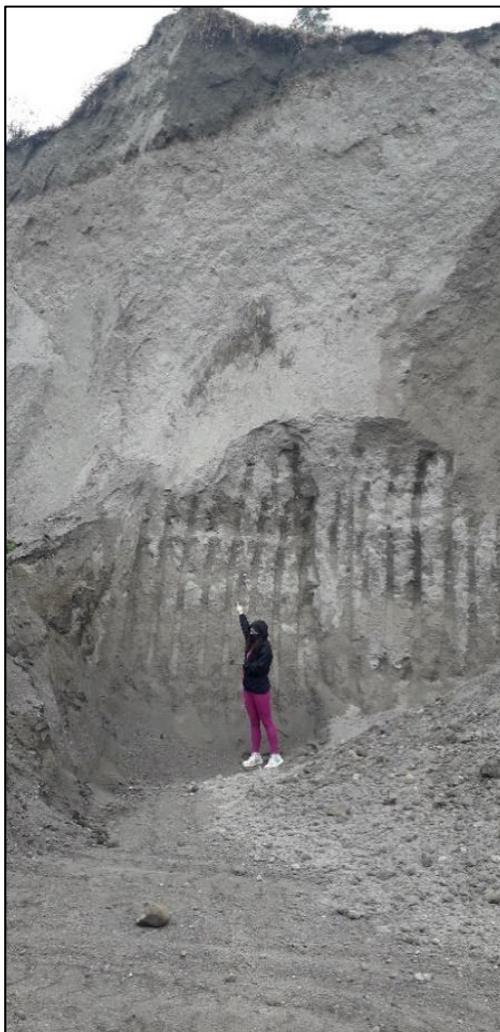
### **Figura 16**

La figura 16 resalta una cantera de ceniza volcánica, muestra un talud de material piroclástico fino, compuesto de pómez blanco, dacíticas grises con tonalidades blancas, cenizas y fragmentos líticos derivados de rocas ígneas, se puede observar que se encuentran semicompactados y fueron expulsados de forma violenta por volcán Cuicocha, también sobresale en la corona del talud un suelo orgánico por la presencia de poca vegetación.

Depósito de material volcánico del volcán Cuicocha

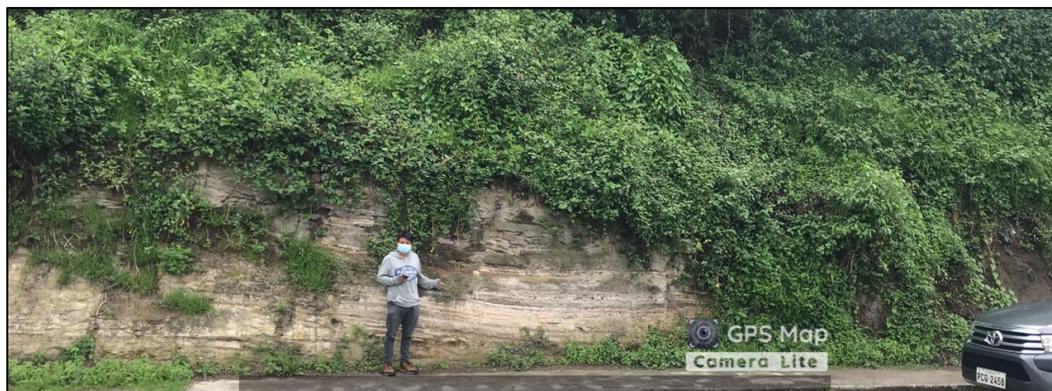
Los taludes formados por material volcánico del Imbabura que se identificaron, presentan espesores muy finos, muy delgados y no presentan pómez. Estos taludes están formados por bajas cantidades de material volcánico, lo que describe que los volúmenes de material arrojado son menores a  $1'000.000 \text{ m}^3$  corresponden a un índice de explosividad volcánica baja de 2 clasificado como estromboliano.

*Talud 1 de material volcánico del volcán Imbabura con coordenadas geográficas*

*aproximadas Latitud: 0°14'16.7568" N y Longitud: 78°16'5.2500" W*

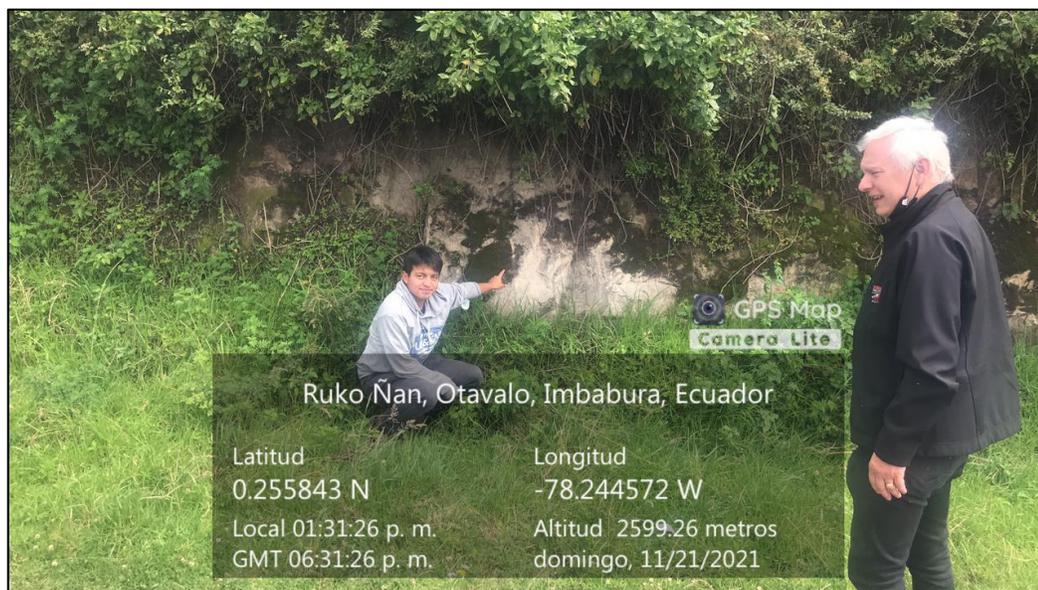
### Figura 18

En la figura 18 se muestra el talud 2 formado por suelo orgánico en su parte superior dando origen a una gran cobertura de vegetación, se señala en la parte desnuda del talud las capas formadas por material muy fino y cenizas del volcán Imbabura, además se puede evidenciar la presencia de capas de musgo en formas discontinuas.

*Talud 2 de material volcánico del volcán Imbabura con coordenadas geográficas aproximadas Latitud: 0° 15' 21.0348" N y Longitud: 78° 14' 40.4592" W*

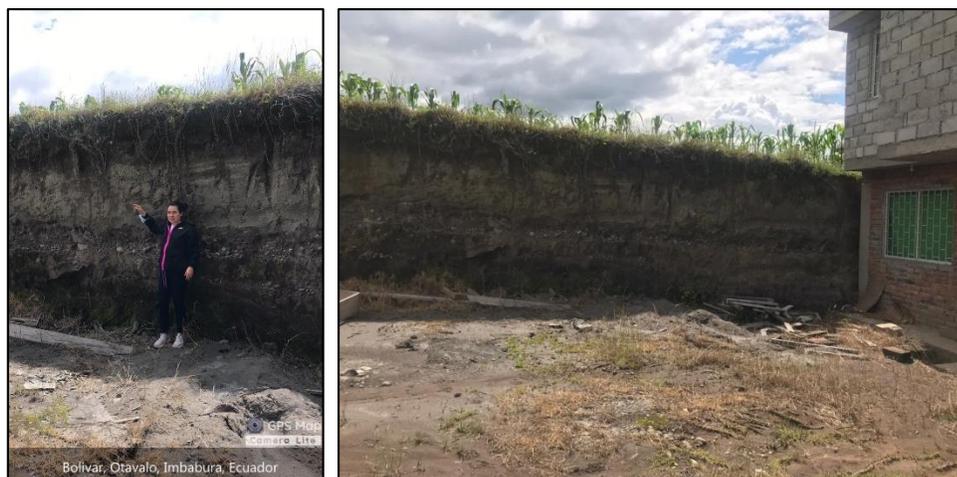
### Figura 19

En la figura 19 se muestra el talud 3 formado por cuatro bloques de abajo hacia arriba: material volcánico, sedimentario, volcánico y sedimentario. El material sedimentado se da por la influencia de agua que ha arrastrado consigo material del volcán Imbabura; se puede observar que cuenta con una capa de suelo orgánico en la parte superior y cultivos de maíz. Además, se evidencia la presencia de una edificación en la zona de afectación por material volcánico.

*Talud 3 de material volcánico del volcán Imbabura con coordenadas geográficas aproximadas Latitud: 0° 15' 23.7700" N y Longitud: 78° 14' 37.7000" W*

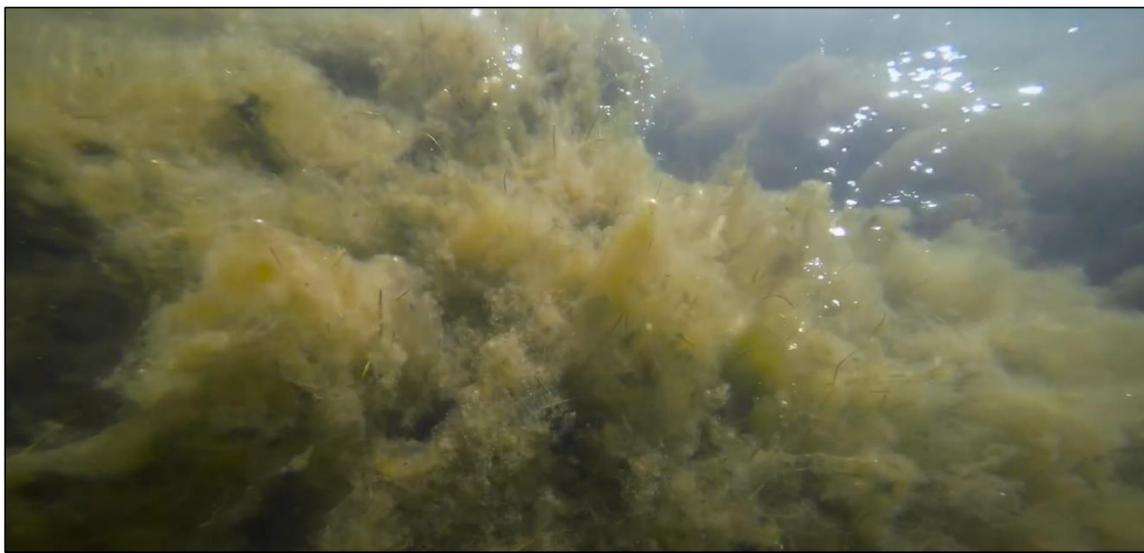
### **Figura 20**

La laguna caldérica Cuicocha es alimentada principalmente por agua de lluvia y fuentes hidrotermales, la actividad volcánica es representada por el calentamiento de aguas y una actividad fumarólica sublagunar que se manifiesta por la emisión de gases en diferentes partes de la laguna, especialmente en el centro, por las emisiones del CO<sub>2</sub> se puede observar la vegetación muerta, también por estas emisiones se puede

visualizar en el agua una especie de burbujas que es una señal clara de la actividad volcánica del Cuicocha como se presenta en la figura 20.

Liberación de gases en la laguna del volcán Cuicocha

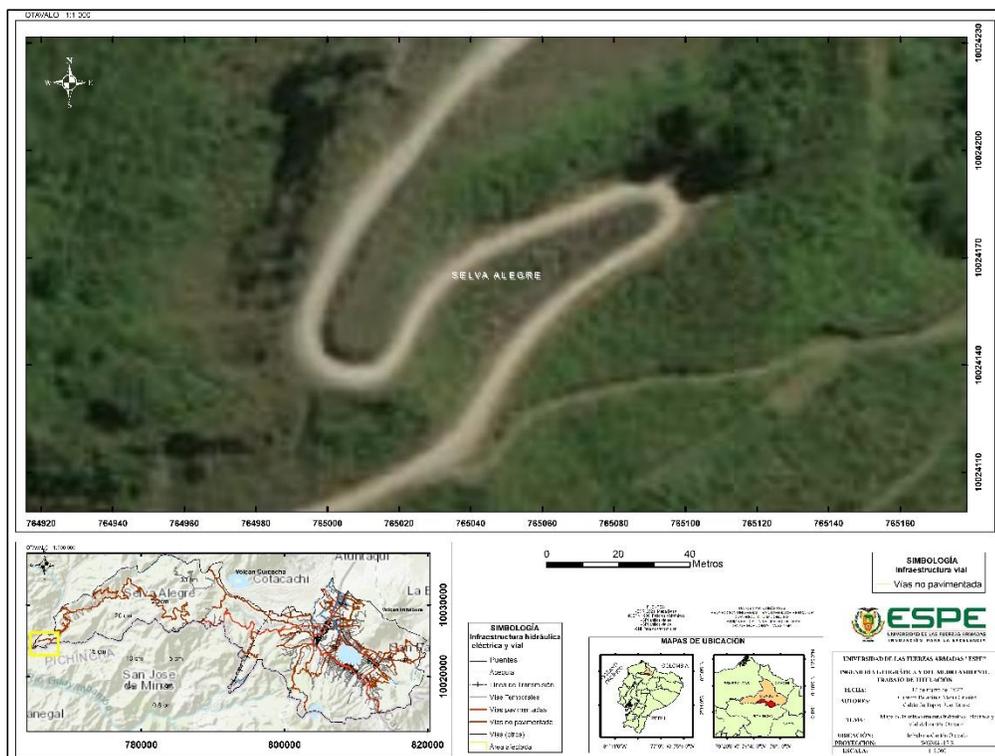
**Figura 27**

El mapa de infraestructura vial a escala 1:1.000 que corresponde a la figura 27, muestra un camino serpenteado, no pavimentado de color gris claro en la parroquia Selva Alegre. A los lados de esta vía se puede observar vegetación y el mapa de ubicación del cantón en la parte inferior izquierda indica que esta vía se encuentra al suroeste de la parroquia y por ende del cantón; a un lado del mapa se puede visualizar la simbología utilizada para realizar esta figura; además resalta en la parte inferior los

*Mapa de infraestructura vial de la parroquia Selva Alegre a 1:1.000*

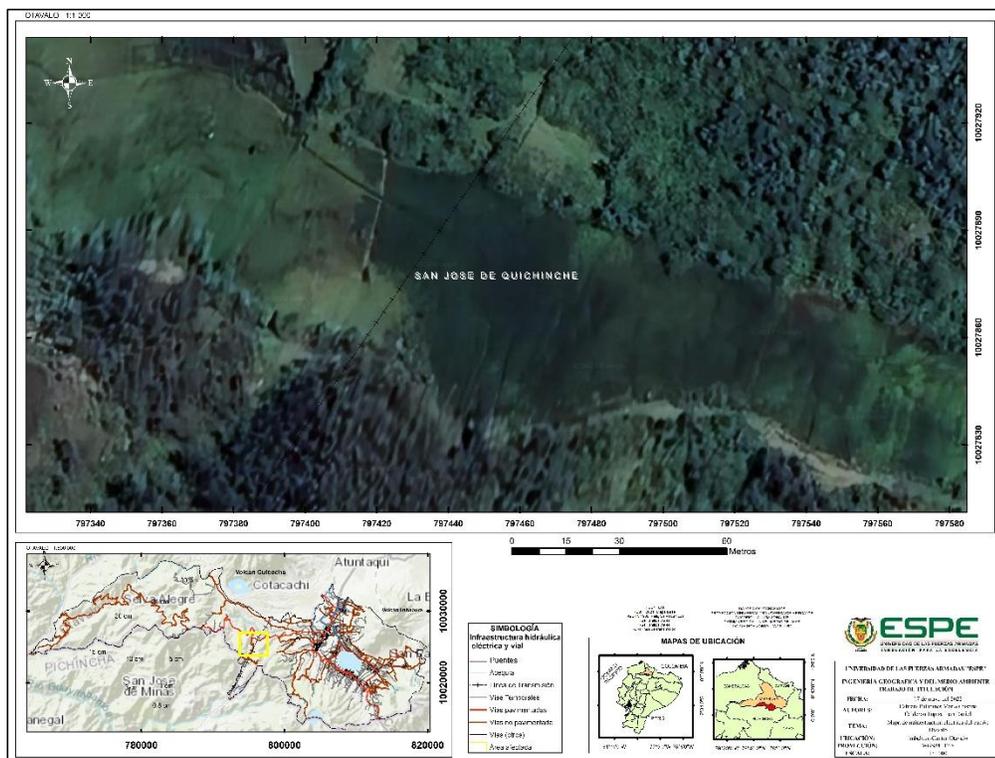
El mapa de infraestructura hidráulica y vial a escala 1:1.000 que corresponde a la figura 29, donde resalta un puente que atraviesa el río Blanco el cual conecta la vía no pavimentada color gris oscuro Quillopamba en forma de Y, ubicada en la parroquia San José de Quichinche. A los lados de la vía se puede observar edificaciones y zonas de cultivo y el mapa de ubicación del cantón en la parte inferior izquierda indica que está vía conectada con el puente se encuentran al noroeste de la parroquia; a un lado del mapa se puede visualizar la simbología y escala utilizada para realizar esta figura; además resalta en la parte inferior los mapas de ubicación de la provincia en color

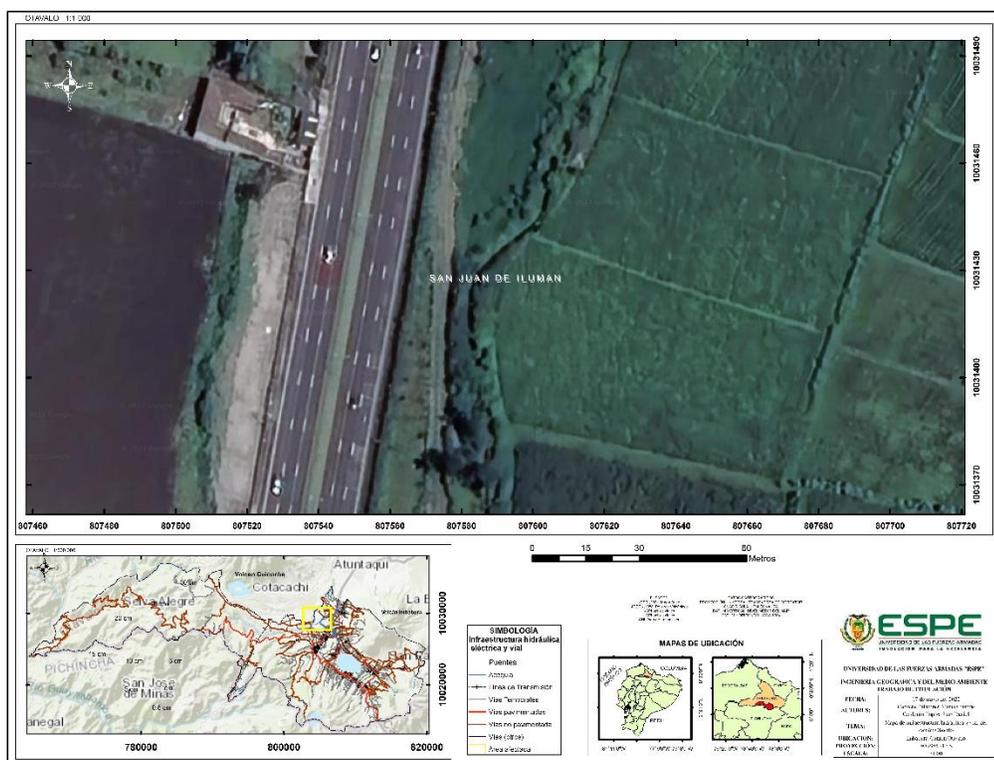
El mapa de infraestructura hidráulica y vial a escala 1:1.000 que corresponde a la figura 31, muestra una zona más urbanizada donde se observa un puente que atraviesa la quebrada La Banda que resalta en la figura por la vegetación que la rodea; y este puente conecta con las vías de la cabecera cantonal del cantón Otavalo a las vías Piedrahita que confluyen con las calles Mariano Suarez, Luis Cisneros, Modesto Jaramillo y Sucre. Y el mapa de ubicación del cantón en la parte inferior izquierda indica que este puente con sus vías se encuentra al norte de la parroquia; a un lado del mapa se puede visualizar la simbología y escala utilizada para realizar esta figura; además resalta en la parte inferior los mapas de ubicación de la provincia en color anaranjado

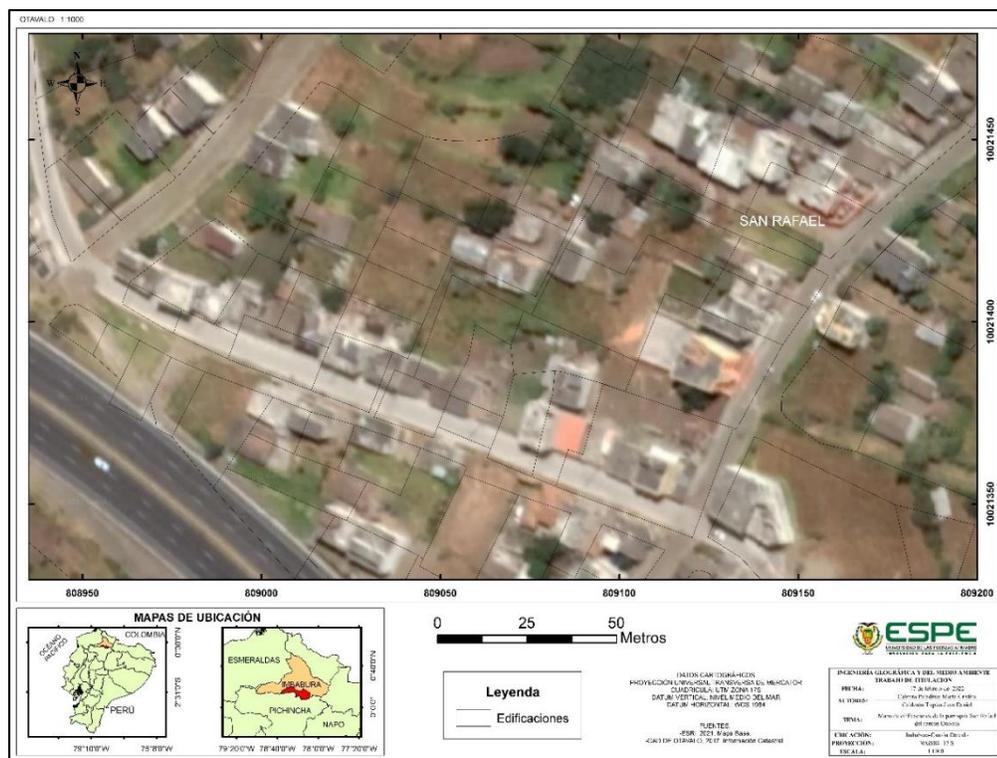
En la Figura 45 a escala 1: 1.000 se pueden observar las edificaciones de la parroquia San Rafael ubicadas entre las calles Imbakucha, José Jara, Panamericana Antigua y en la parte inferior izquierda la Vía Cajas Otavalo, se evidencia la presencia de edificaciones perteneciente a viviendas unifamiliares; las líneas de color negro pertenecen a la capa del catastro e indican los límites de los predios.

Mapa de edificaciones de la parroquia San Rafael a 1: 1.000

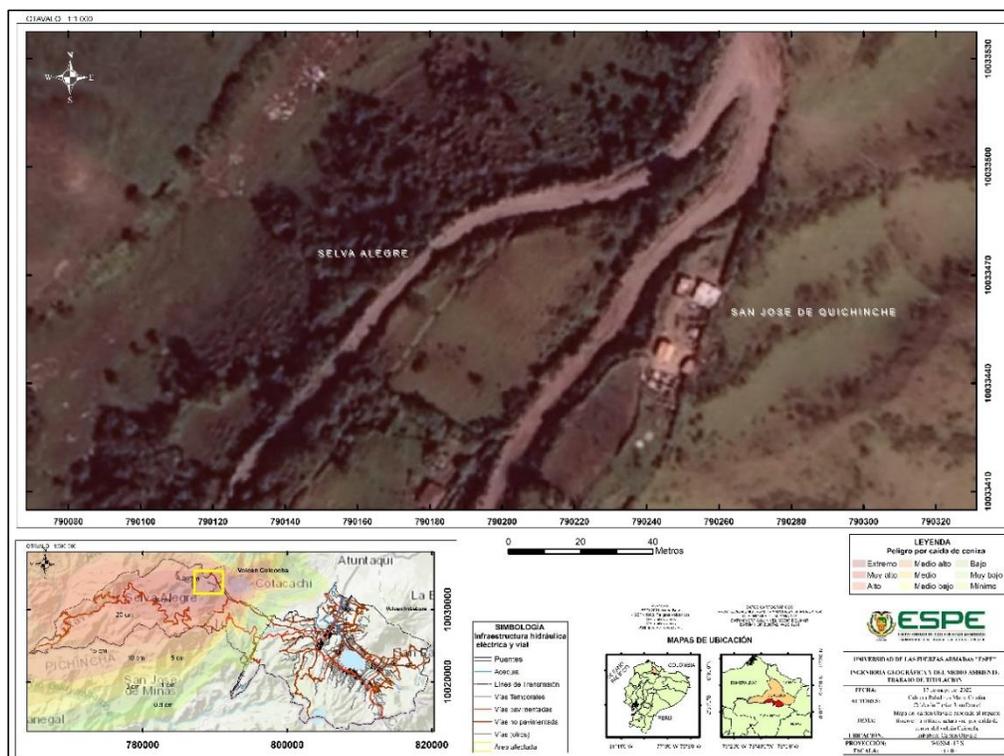
La figura 70 que corresponde al mapa asociado al impacto físico por caída de ceniza del volcán Cuicocha a escala 1:1.000, muestra parte de la infraestructura vial afectada por 25 cm de ceniza que representa un peligro muy alto, donde se puede observar en el centro una vía no pavimentada Aserradero de la parroquia Selva Alegre; y el mapa de ubicación del cantón en la parte inferior izquierda indica que está vía se encuentra en el centro de la parroquia y por ende del cantón; a un lado del mapa se puede visualizar la simbología utilizada para realizar esta figura; además resalta en la parte inferior los mapas de ubicación de la provincia en color anaranjado en el Ecuador y al costado derecho se encuentra inmerso en color rojo el cantón Otavalo que pertenece a la provincia de Imbabura.

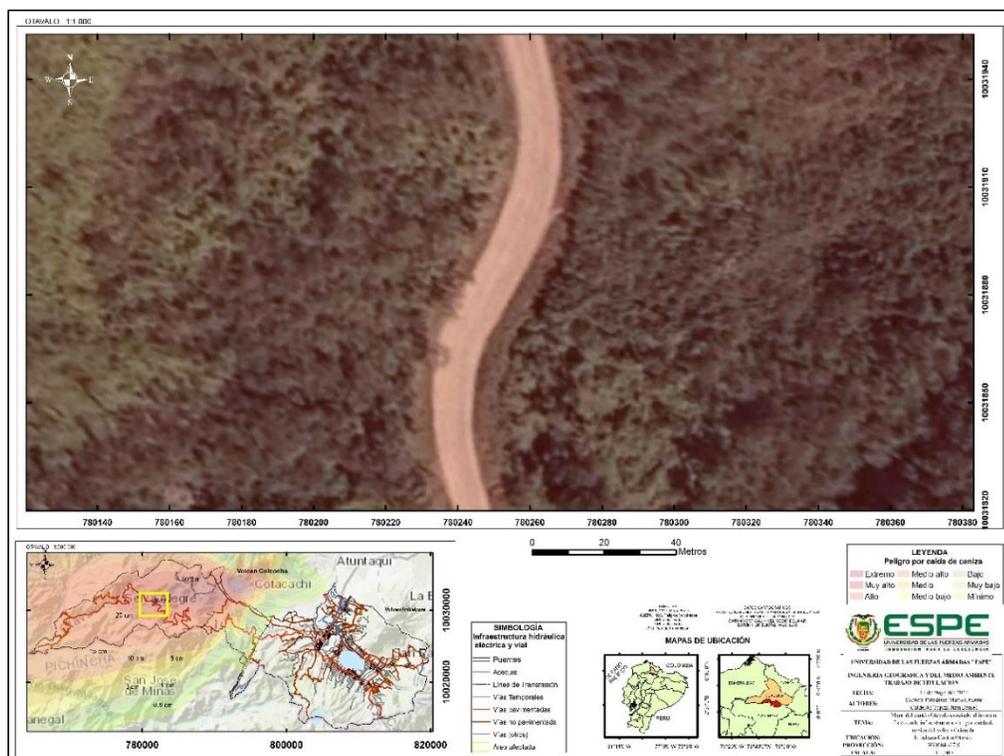
La figura 71 que corresponde al mapa asociado al impacto físico por caída de ceniza del volcán Cuicocha a escala 1:1.000, muestra parte de la infraestructura vial e hidráulica afectada por 25 cm de ceniza que representa un peligro alto, se puede visualizar el puente que atraviesa el río Quinde en la vía no pavimentada Tollo Intag perteneciente a la parroquia de Selva Alegre; y el mapa de ubicación del cantón en la parte inferior izquierda indica que esta vía se encuentra en el noroeste de la parroquia y por ende del cantón; a un lado del mapa se puede visualizar la simbología utilizada para realizar esta figura; además resalta en la parte inferior los mapas de ubicación de la provincia en color anaranjado en el Ecuador y al costado derecho se encuentra inmerso en color rojo el cantón Otavalo que pertenece a la provincia de Imbabura.

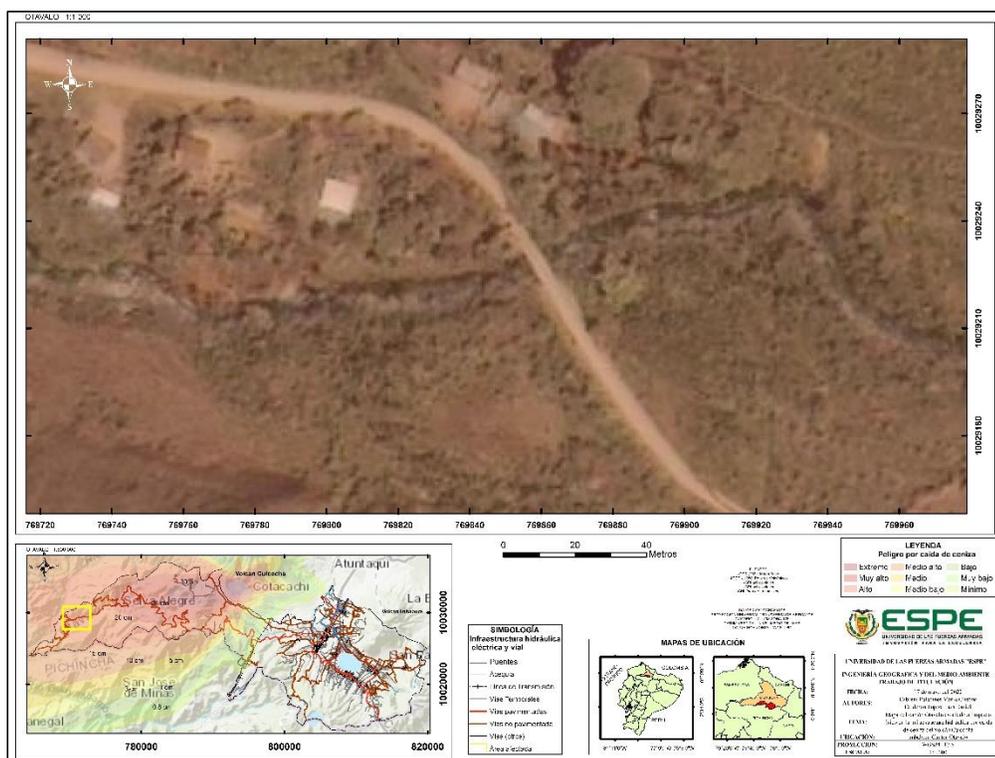
La figura 72 que corresponde al mapa asociado al impacto físico por caída de ceniza del volcán Cuicocha a escala 1:1.000, muestra parte de la infraestructura vial afectada por 10 cm de ceniza la vía pavimentada Tangalí representando un peligro medio bajo en la parroquia de San José de Quichinche; y el mapa de ubicación del cantón en la parte inferior izquierda indica que está vía se encuentra en el centro de la parroquia; a un lado del mapa se puede visualizar la simbología utilizada para realizar esta figura; además resalta en la parte inferior los mapas de ubicación de la provincia en color anaranjado en el Ecuador y al costado derecho se encuentra inmerso en color rojo el cantón Otavalo que pertenece a la provincia de Imbabura.

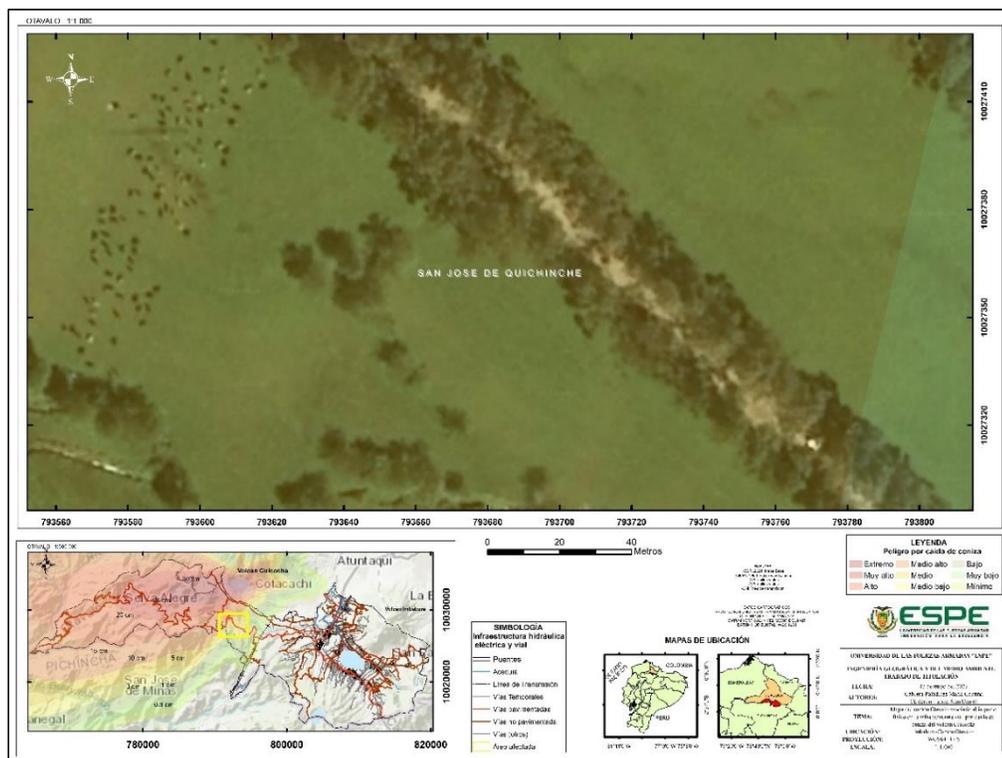
La figura 73 que corresponde al mapa asociado al impacto físico por caída de ceniza del volcán Cuicocha a escala 1:1.000, muestra parte de la infraestructura eléctrica y vial afectada por 0.8 cm de ceniza en este caso la línea de transmisión eléctrica y la vía no pavimentada presentando un peligro bajo en la parroquia San José de Quichinche; y el mapa de ubicación del cantón en la parte inferior izquierda indica que esta vía se encuentra en el sureste de la parroquia; a un lado del mapa se puede visualizar la simbología utilizada para realizar esta figura; además resalta en la parte inferior los mapas de ubicación de la provincia en color anaranjado en el Ecuador y al costado derecho se encuentra inmerso en color rojo el cantón Otavalo que pertenece a la provincia de Imbabura.
