Remoción e instalación del motor TSIO-550-K de la aeronave Cirrus SR22T, de acuerdo a la documentación técnica aprobada, perteneciente a la empresa CONECTA AIR – SIERRA NEGRA AIRLINES.

Monografía, previo a la obtención del título de Tecnología Superior en Mecánica Aeronáutica

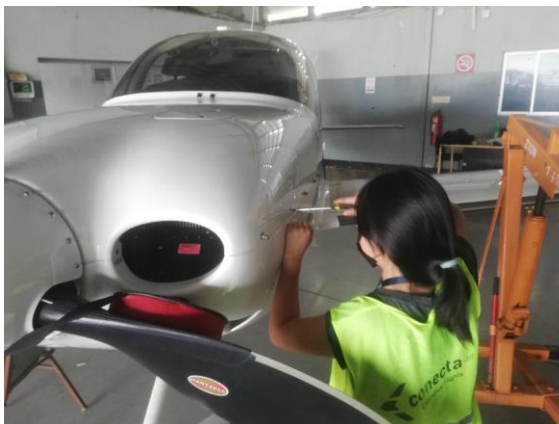
Figura 11

Se requiere remover los cowlings para tener acceso al motor, esta tarea exige la asistencia de dos personas de acuerdo al chapter 71-10 del AMM. Como primer paso se retira el cowling superior al cual previamente se aplicó cinta en la superficie más cercana al spinner de la hélice evitando daños por flexión o raspaduras; se removió tornillos de sujeción entre la capota superior e inferiores; en el cowling inferior lateral izquierdo se encuentra el conector de la luz de aterrizaje que fue desenchufado junto con los ductos de ingreso de aire, luego se retiraron los tornillos que unen la cubierta inferior de drenaje e inferiores laterales de los cowlings, removiéndolos por completo.

Remoción de cowlings

Nota. Se removió cowlings con ayuda de un destornillador de estrella.

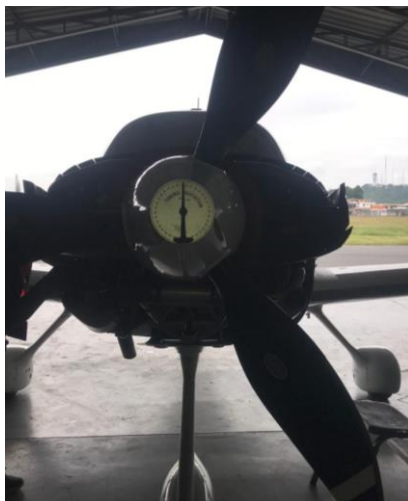
Figura 13

Timing de la hélice

Nota. Se realizó también antes de remover la hélice. Fuente propia.

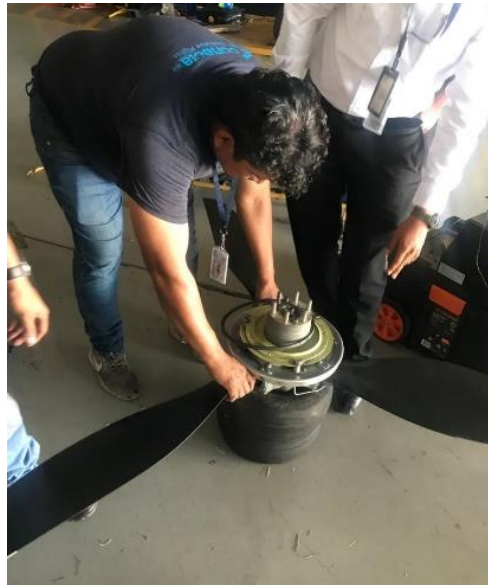
Figura 14

Subsiguiente se realizó una línea de referencia entre el spinner bulkhead y el hub de la hélice, se removió el o-ring que se encuentra en la ranura del hub y se retira la bandeja de drenaje.

Hélice desmontada

Nota. Se posiciona la hélice sobre llantas para evitar daños por rozamiento. Elaboración propia.

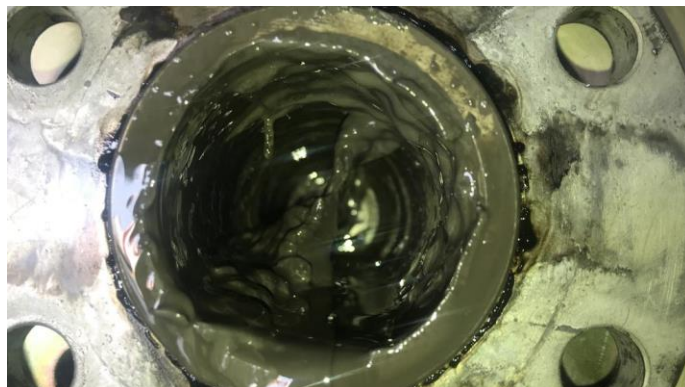
Figura 15

Sedimento

Nota. La hélice fue enviada a overhaul debido a que se encontró sedimento.

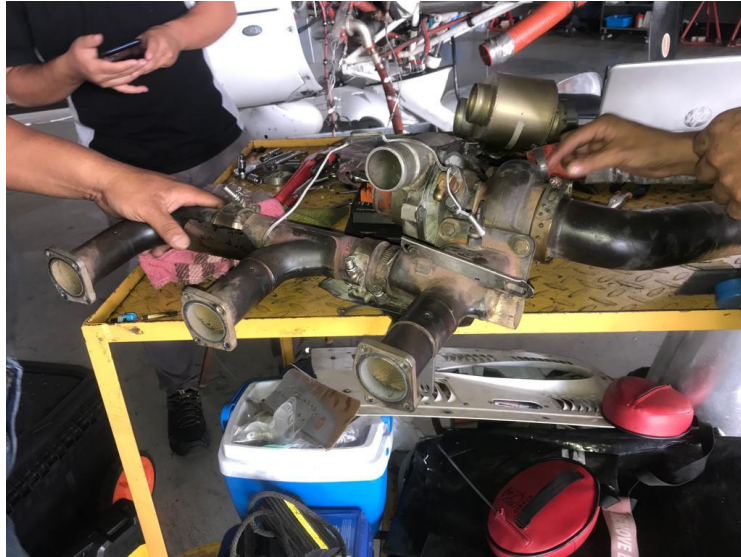
Figura 19

Desmontaje del sistema de escape

Nota. Desmontaje del sistema de escape.

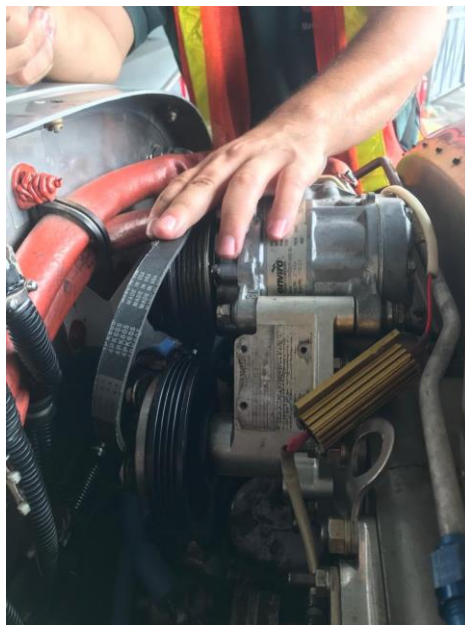
Figura 20*Compresor*

El motor cuenta con dos filtros de aire de admisión, para la remoción se afloja pernos, arandelas y, tuercas, posterior se remueve el filtro del motor. Adicional, se desconectan las líneas del compresor, ductos de aire flexibles y con ayuda de un destornillador se libera la presión del perno facilitando la remoción de la correa y el compresor

Nota. Remoción del compresor y correa. Fuente propia.

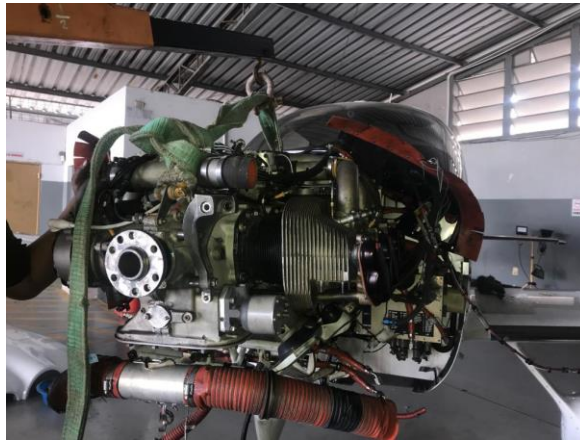
Figura 22

Colocación de faja

Nota. Colocación de faja en los anillos elevadores.

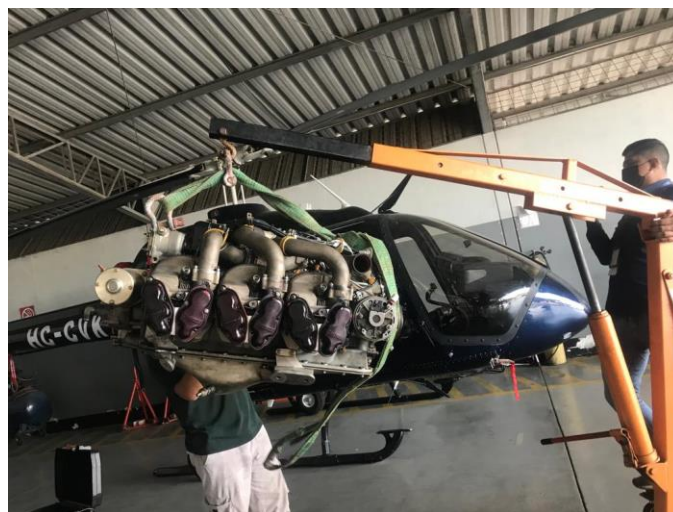
Figura 23

Izado de motor

Nota. Se utilizó el tecle para remover el motor.

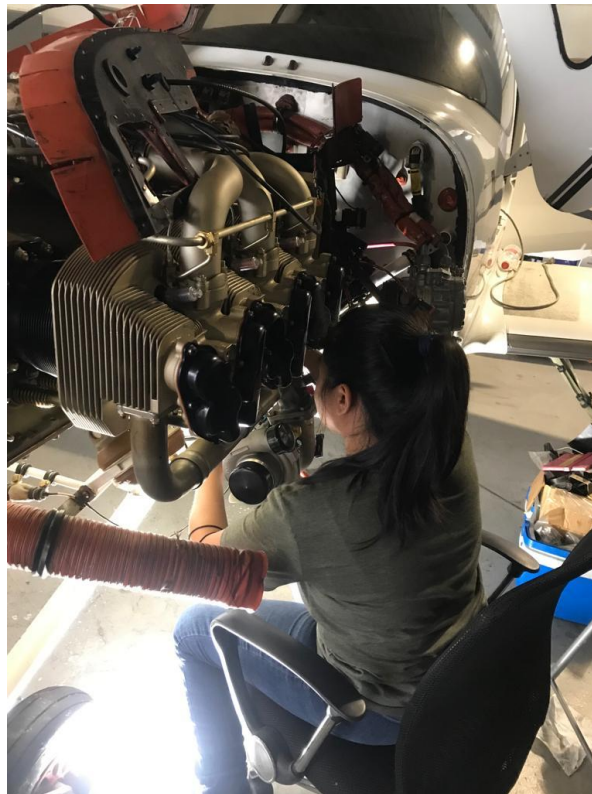
Figura 35

Instalación del sistema de escape

Nota. Aseguramiento del turbo-supercharger.

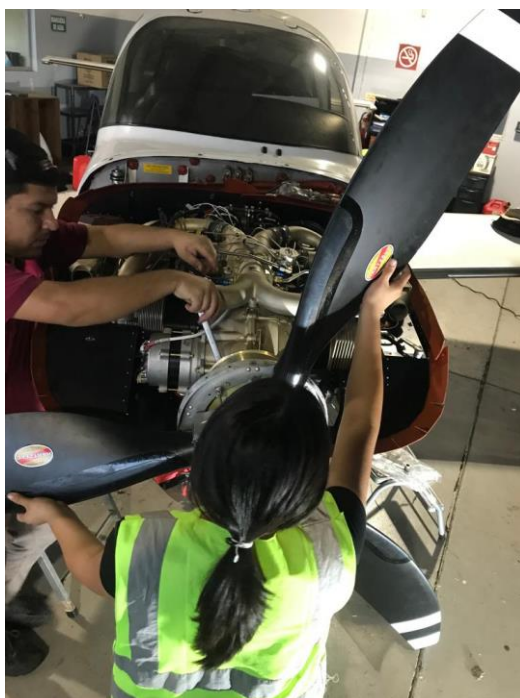
Figura 38

Ajuste de las tuercas de la hélice

Nota. se sujetó la hélice para ajustar las tuercas.

Se verificó el timing del motor previo a montar la hélice, posterior se apretó las tuercas que sujetan la hélice al engine flange con un torque de 70 a 80 ft-lb y como último paso se instaló el sistema de protección contra hielo verificando la correcta alineación del tubo según el chapter 30-60.

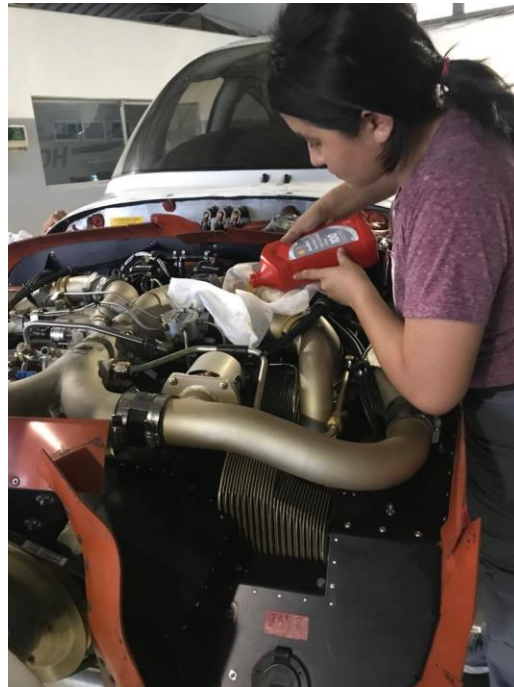
Figura 40

Reabastecimiento de aceite

Nota. Se llena el sumidero de aceite con 8 cuartos de mencionado lubricante.

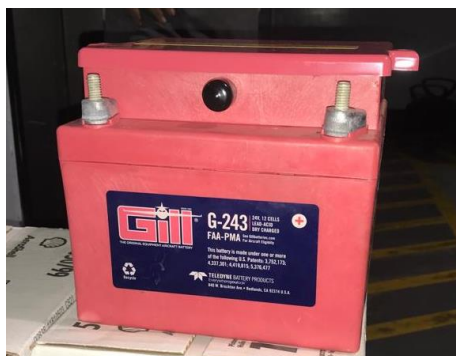
Gill G-243 es una batería de plomo-acido de carga seca, se compone de 12 celdas y suministra 24 voltios DC; pertenece a los productos de Teledyne Battery; al ser una batería nueva se efectuó la activación, de acuerdo al service information TBP 1560 y el manual de servicio de la batería de la aeronave de ácido-plomo de carga seca; utilizando únicamente electrolito como material consumible durante 8 a 12 horas de carga a corriente constante hasta obtener un rango de 1.275 a 1.295 de gravedad específica o 32 voltios durante la carga, debido a que posterior a la desconexión se estabilizara.

Figura 41*Batería GILL 243*

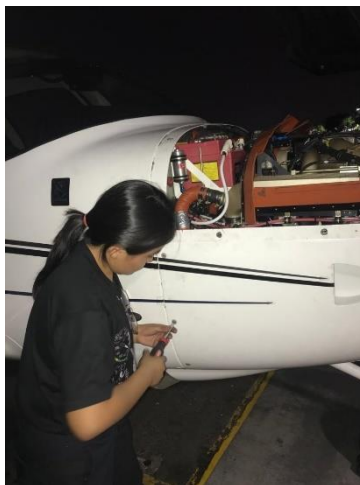
Figura 47

Instalación de capotas del motor

Nota. Asegurando la capota inferior lateral derecha con la ayuda de un destornillador de estrella.
