UNIVERSIDAD DE LAS FUERZAS ARMADAS
ESPE
DEPARTAMENTO DE CIENCIAS DE LA TIERRA Y DE LA
CONSTRUCCIÓN

CARRERA DE INGENIERÍA GEOGRÁFICA Y DEL MEDIO
“Metodología para identificar la deformación del relieve topográfico
aplicando Interferometría Diferencial Radar (DInSAR) en el área del
Distrito Metropolitano de Quito.”
AMBIENTE

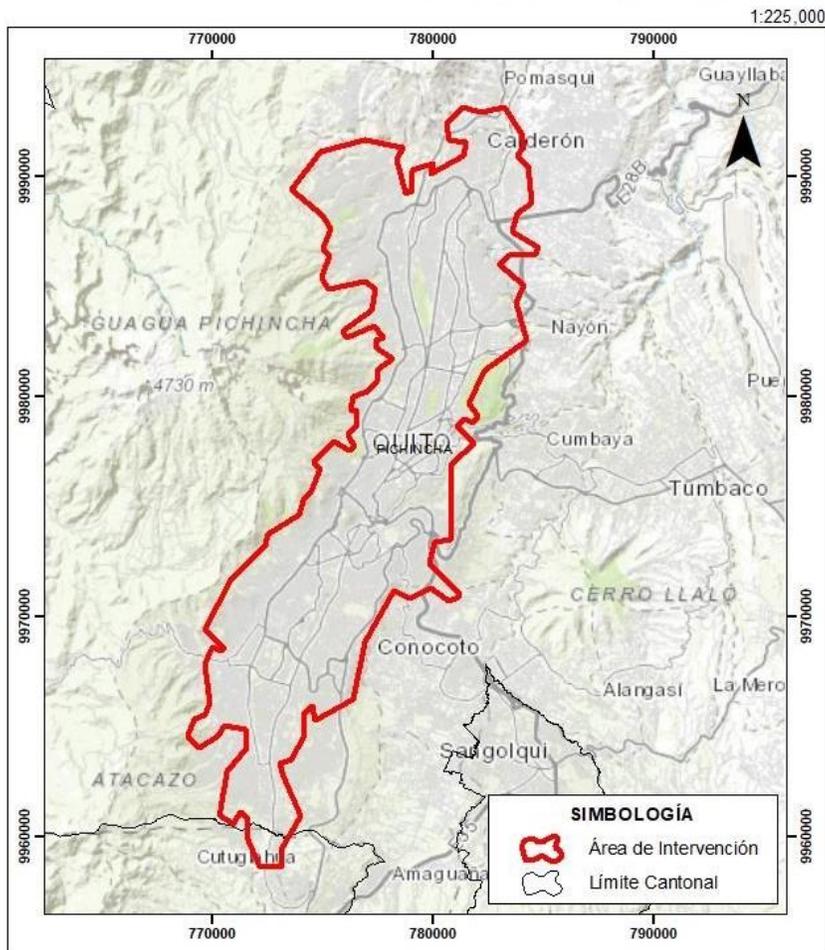
ÁREA DE INTERVENCIÓN (DMQ)

Zona de Estudio

Región: Sierra

Provincia: Pichincha

Zona: Distrito Metropolitano de Quito (DMQ)

Extensión de imágenes Sentinel-1:
60 km x 58 km

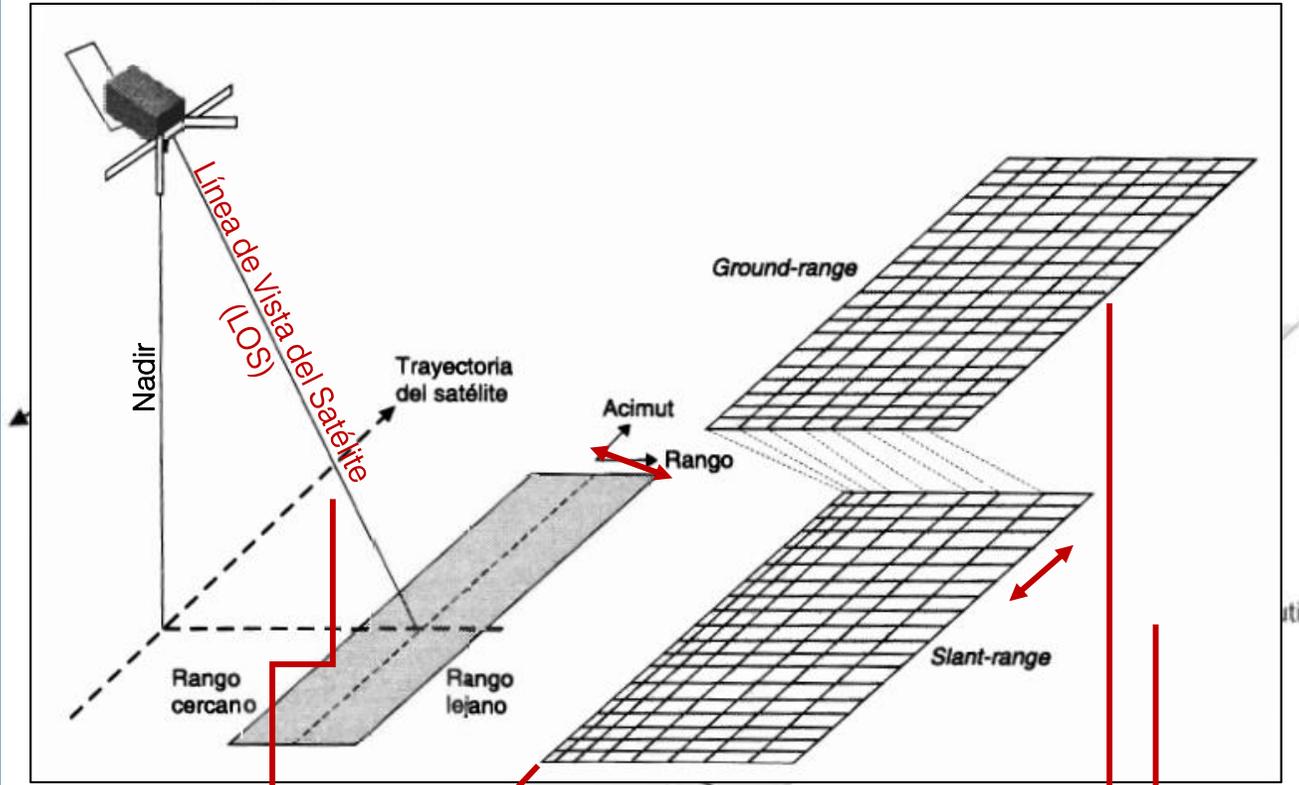
Geometría SAR

Geometría en Rango Inclinado-Slant Range
 Formato de las imágenes SAR sobre LOS entre el sensor y el objeto observado.

Resolución en Azimut
 Depende del ancho angular del haz de la antena.

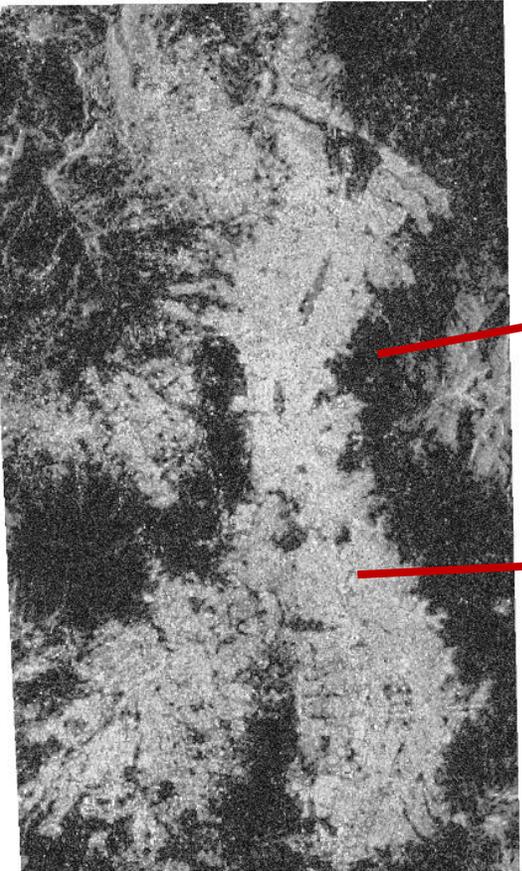
Coherencia

Medida de similitud entre las dos imágenes que forman un interferograma

0 **Baja Coherencia**
No hay similitudes entre las dos imágenes radar.

1 **Alta Coherencia**
Dos imágenes de radar perfectamente idénticas

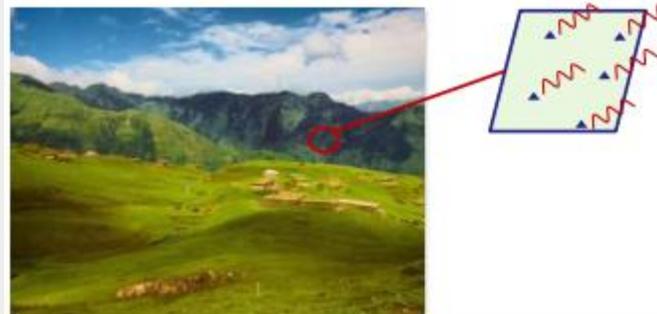
Objetivos Distribuidos

- Mayor densidad de puntos en terreno natural.
- Aplicable a grandes áreas.
- Dispersión (pasto, praderas, suelo desnudo).
- Coherencia como medida de calidad.

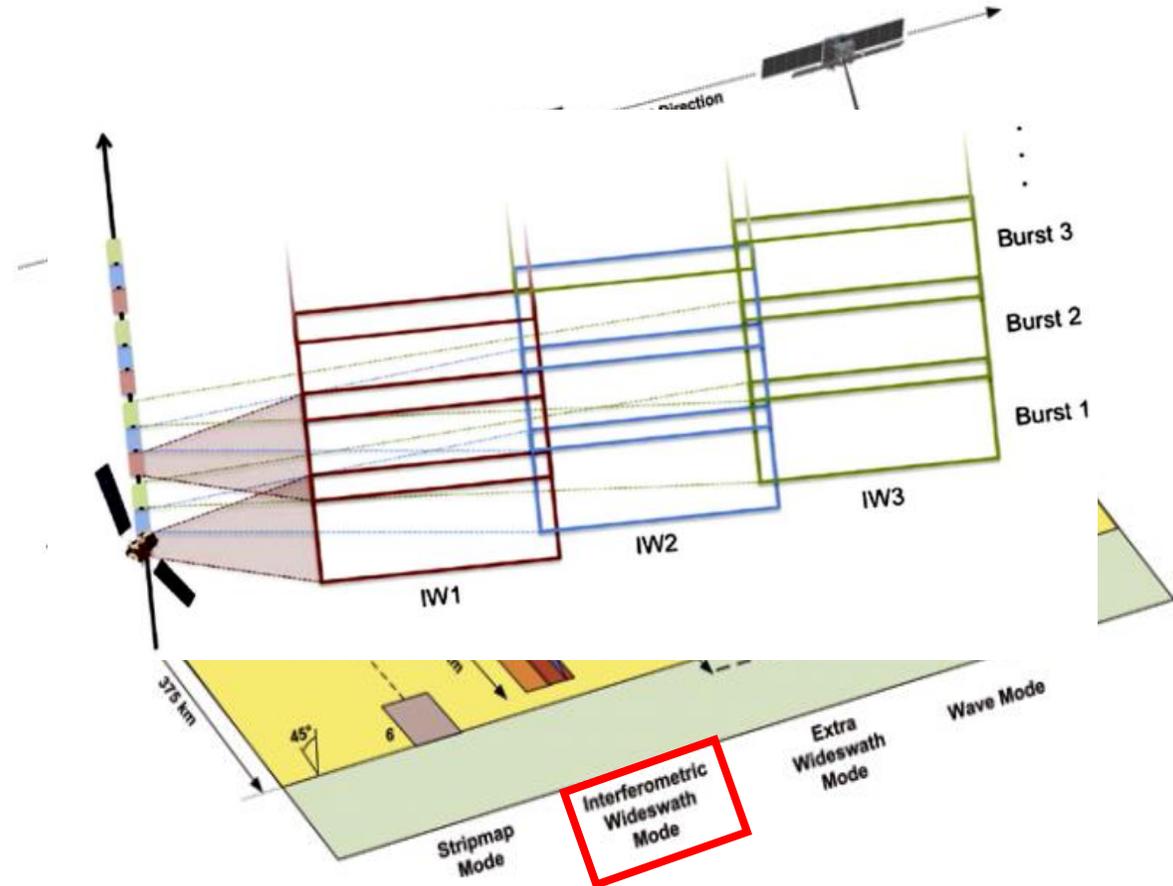
Interferometric Wide Swath Mode (IW)

Modo de Adquisición

Nivel de Adquisición

Single Look Complex (SLC)

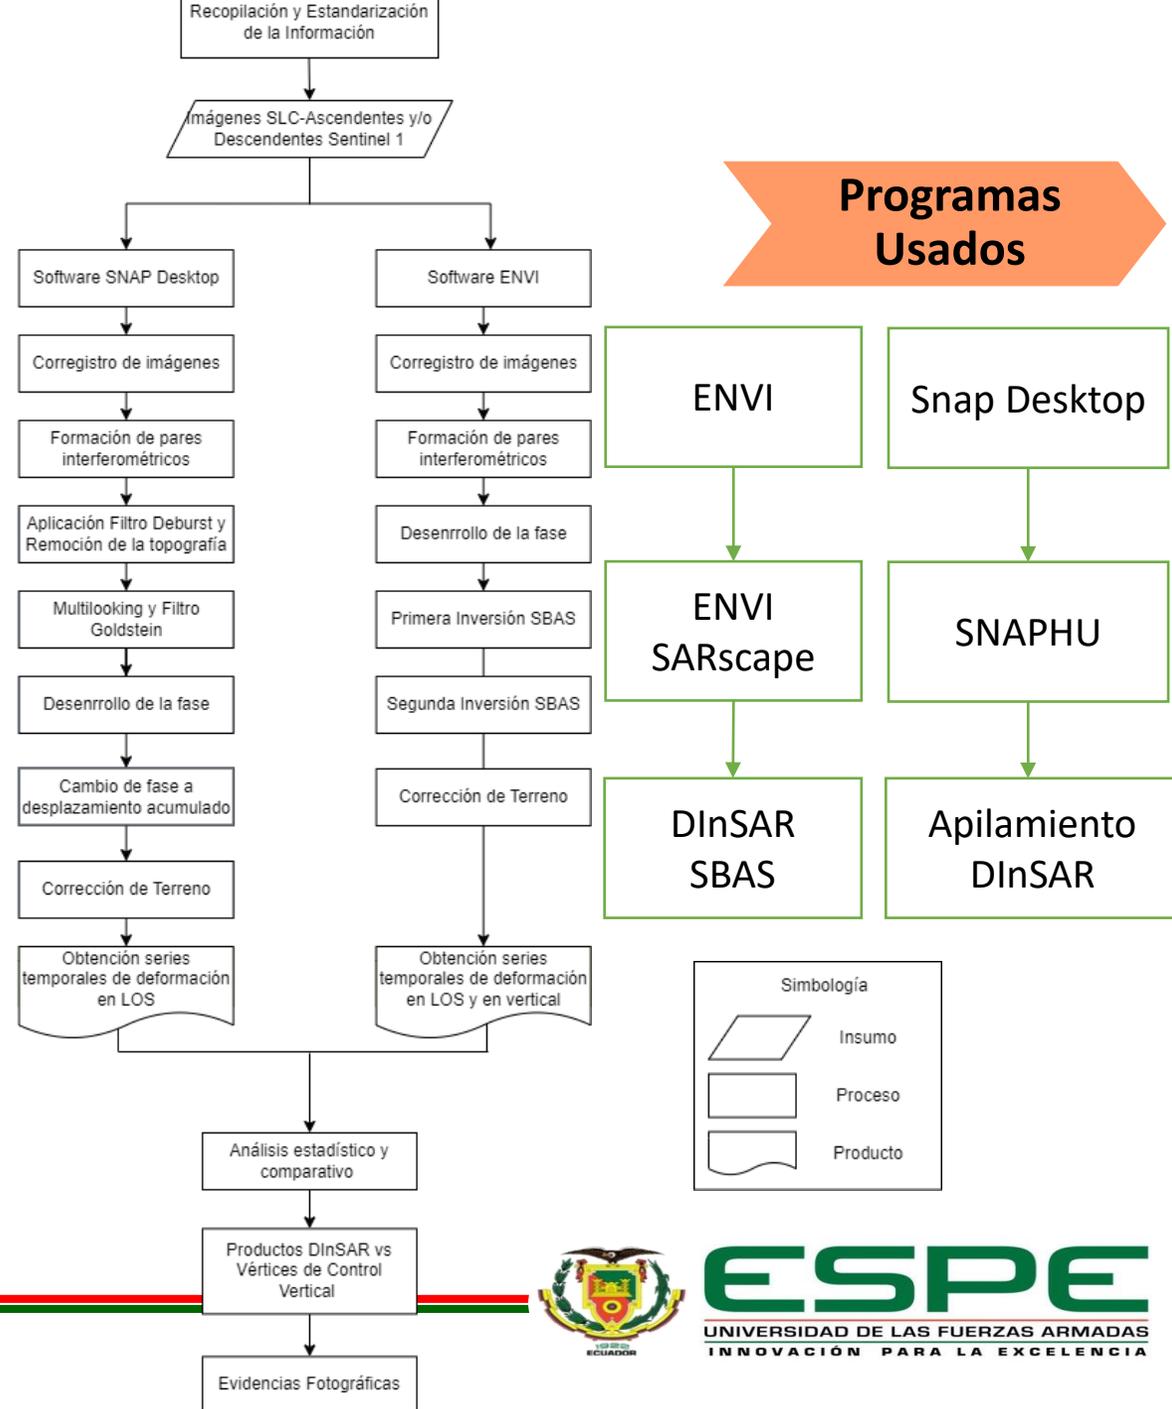
Fase 1: Pre DInSAR

Fase 2: Procesamiento DInSAR

Fase 3: Validación DInSAR

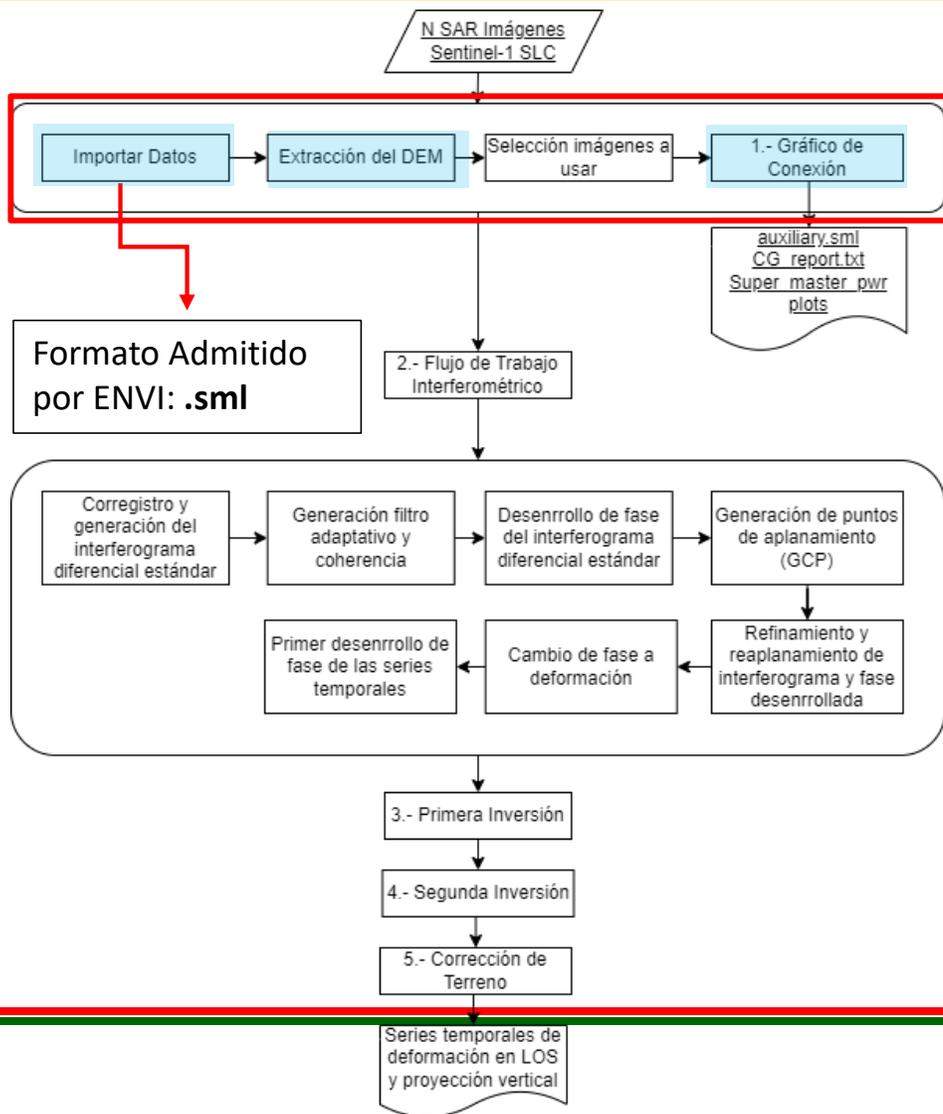
Gráfico de Conexión

Establece el límite de la línea temporal en días.

Main Parameters	
Min Normal Baseline (%)	0
Max Normal Baseline (%)	2
Min Temporal Baseline (days)	0
Max Temporal Baseline (days)	90
Degree of Redundancy	Low
Redundacy Criteria	Min Normal Baseline
Max Connections per Acquisition	8
Allow Disconnected Blocks	False

Determina el % máximo de la línea base crítica.

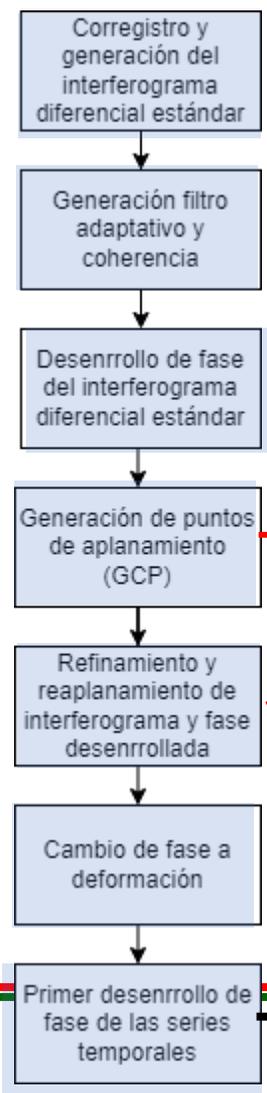
Corregistro y generación del Interferograma Diferencial Estándar

Workflow: Input, Import Generic SAR Data, Interferogram Generation, Adaptive Filter and Coherence, Phase Unwrapping, GCP Selection, Refinement and Replaning, Phase to Displacement, Output

Proporciona valores absolutos de fase.

Refina la fase de los interferogramas diferenciales desenrollados.
(Fecha Consecutiva)

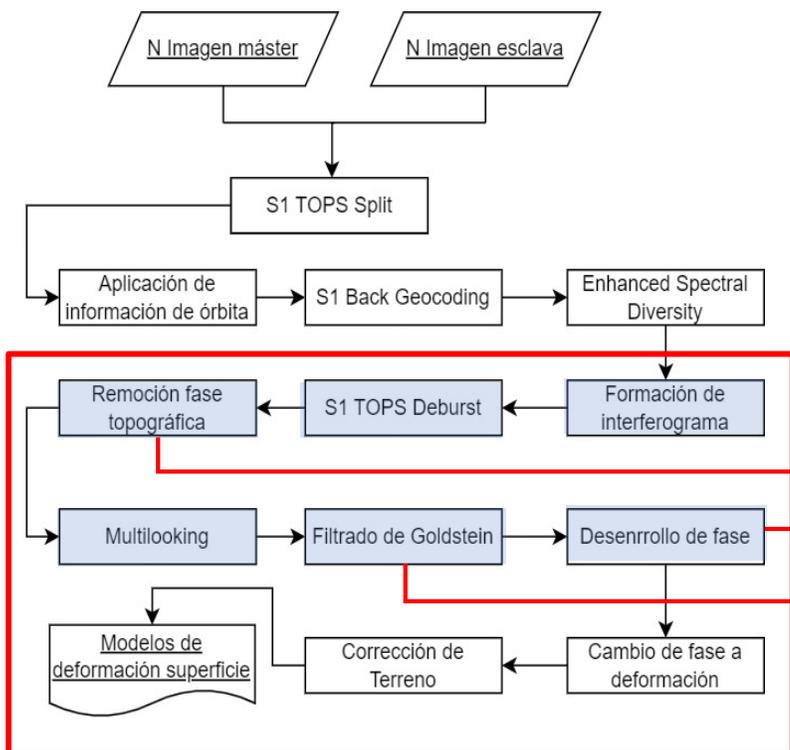
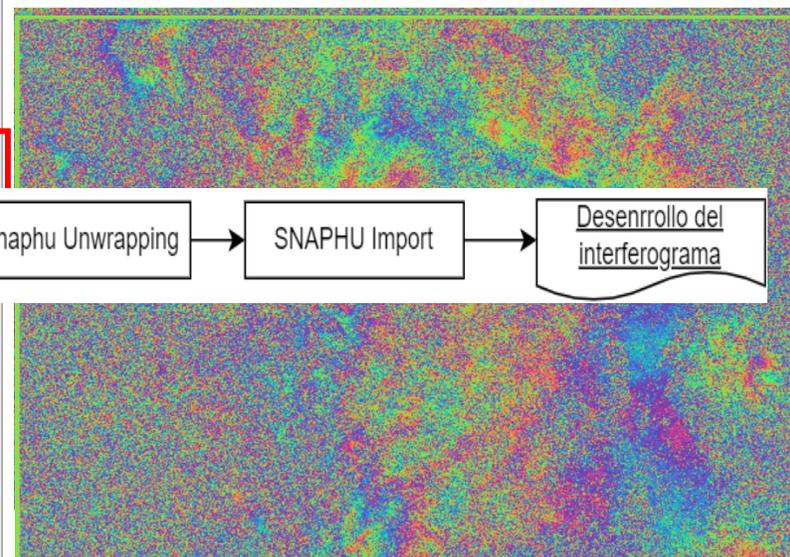
2) Formación Interferogramas y Coherencias

Píxel cuadrado de la imagen de salida.

Interferograma diferencial acentuado

Desenrollo del interferograma

Para acentuar las franjas de los Interferogramas.

Reduce el moteado.

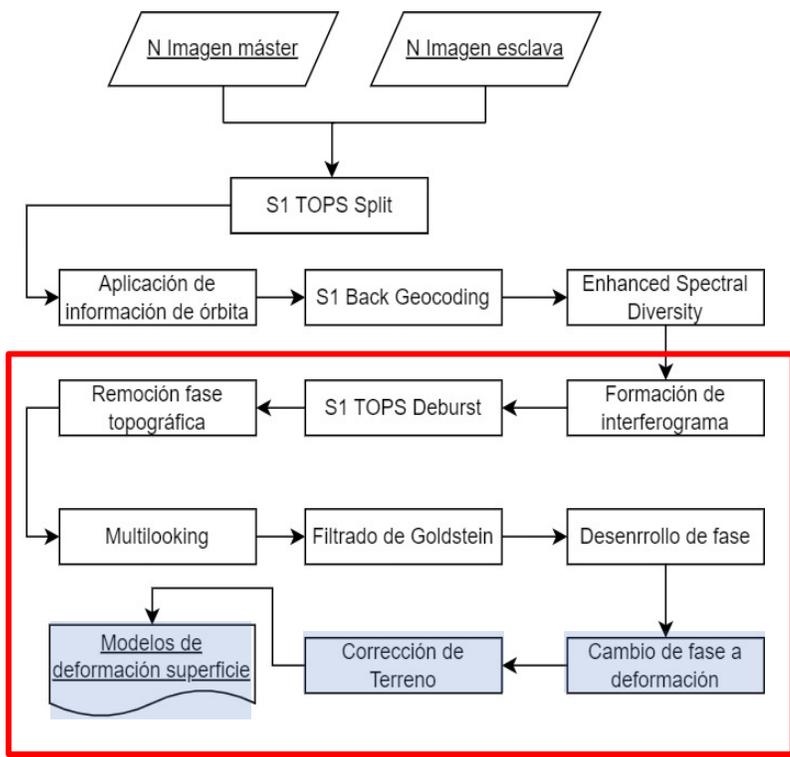
3) Fase a Deformación

Cambio de fase de las series temporales de deformación de terreno

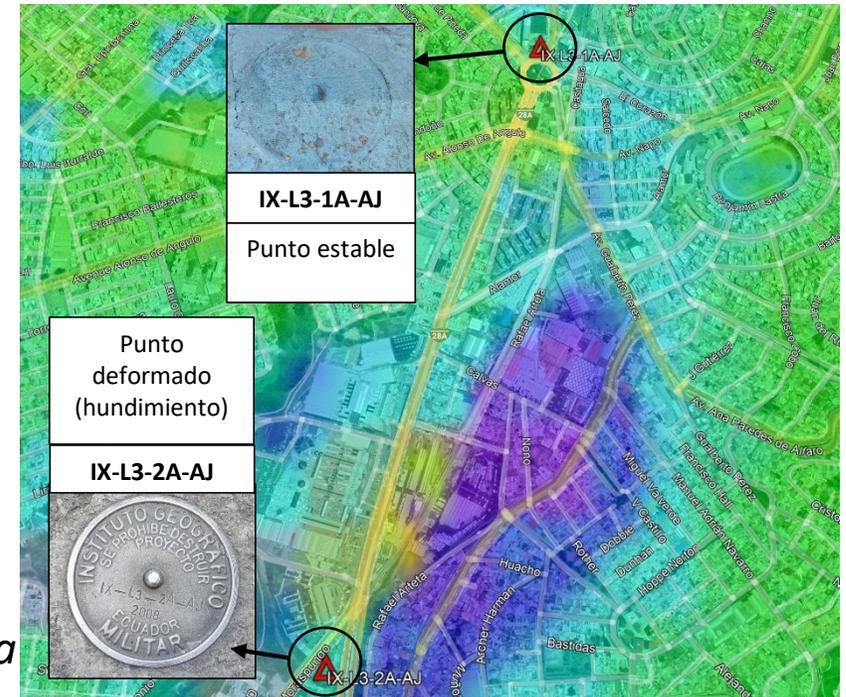
Vértice IX-L3-1A-AJ, materializado en una placa sobre el muro del pasamano de la entrada a la estación de transferencia del trole Villaflora.

Vértice IX-L3-2A-AJ, materializado en una placa en una plataforma de concreto sobre los tanques de combustible en la gasolinera San Bartolo, por el centro comercial El Recreo.

Se trata de un punto de primer orden, en cuanto a precisión vertical se refiere.

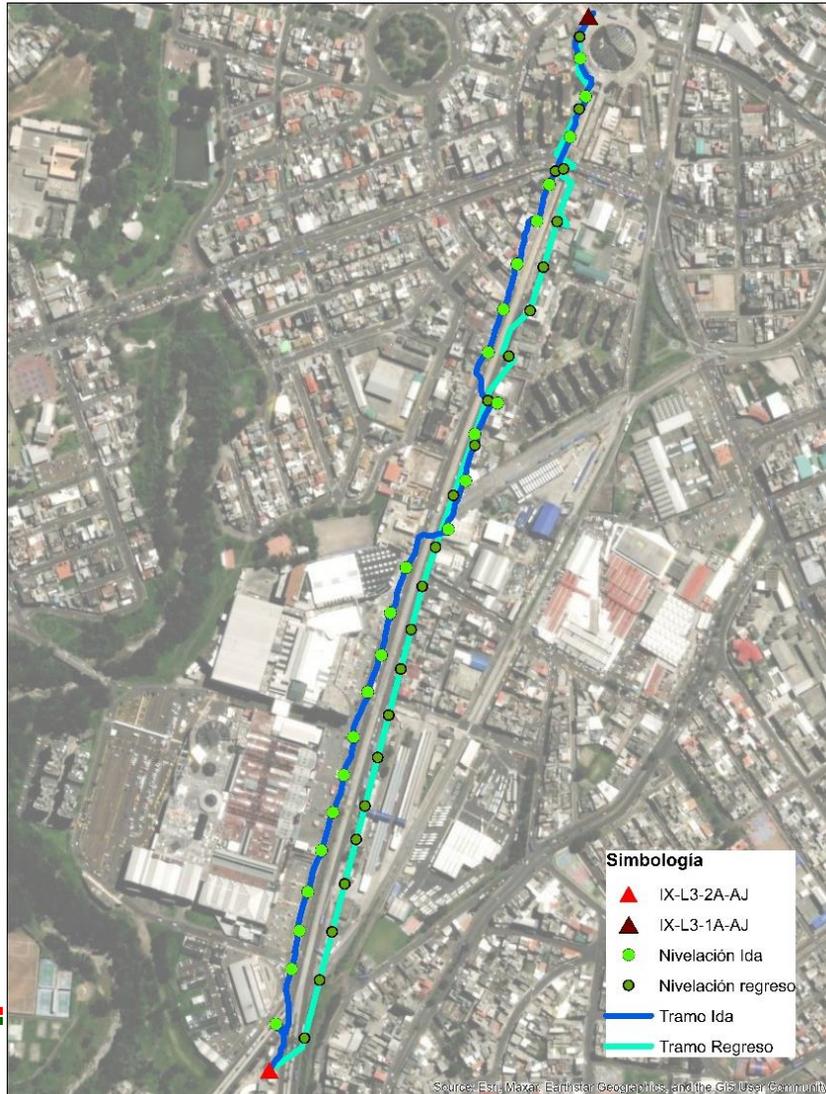
Línea de nivelación
geométrica compuesta

Trabajo de Campo

Nivelación en el punto de regreso

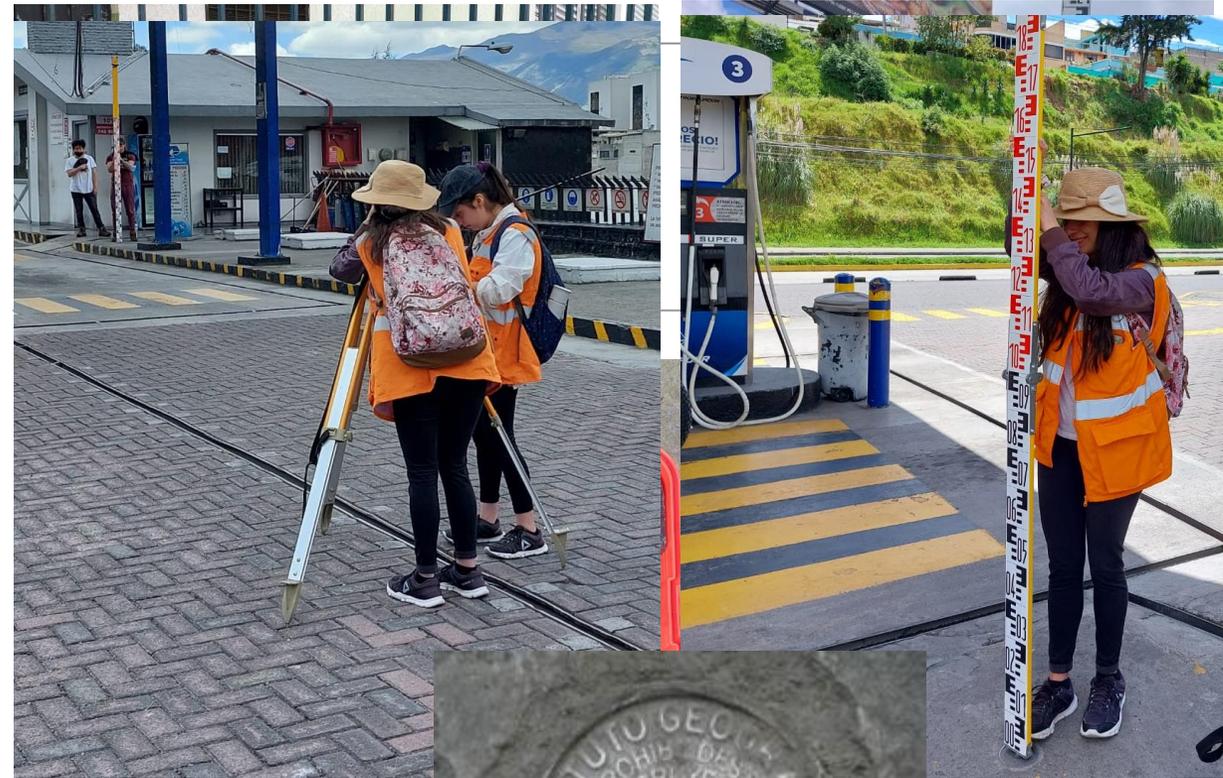
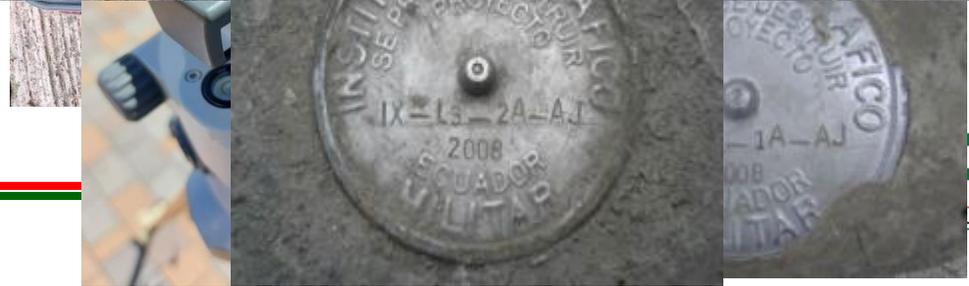
Línea de nivelación geométrica compuesta

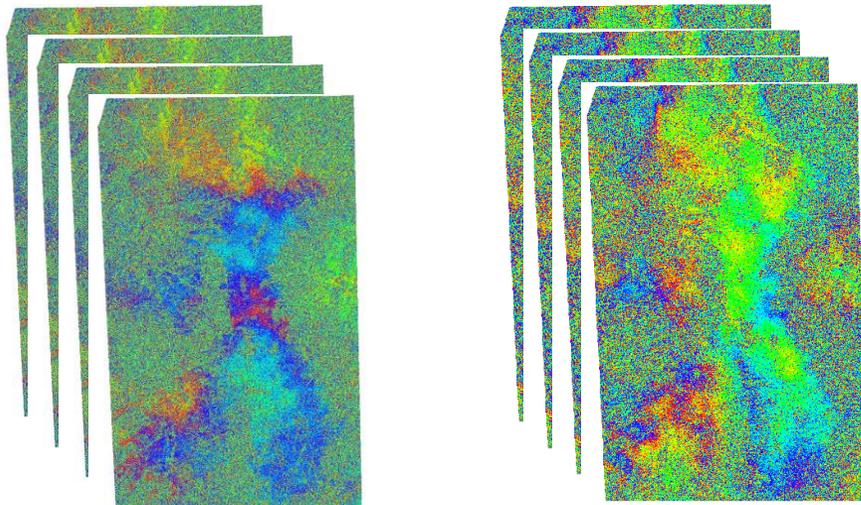
Interferogramas
diferenciales

Filtro Goldstein

Presencia de sitios
montañosos y con
vegetación.

Franjas mejor
acentuadas.

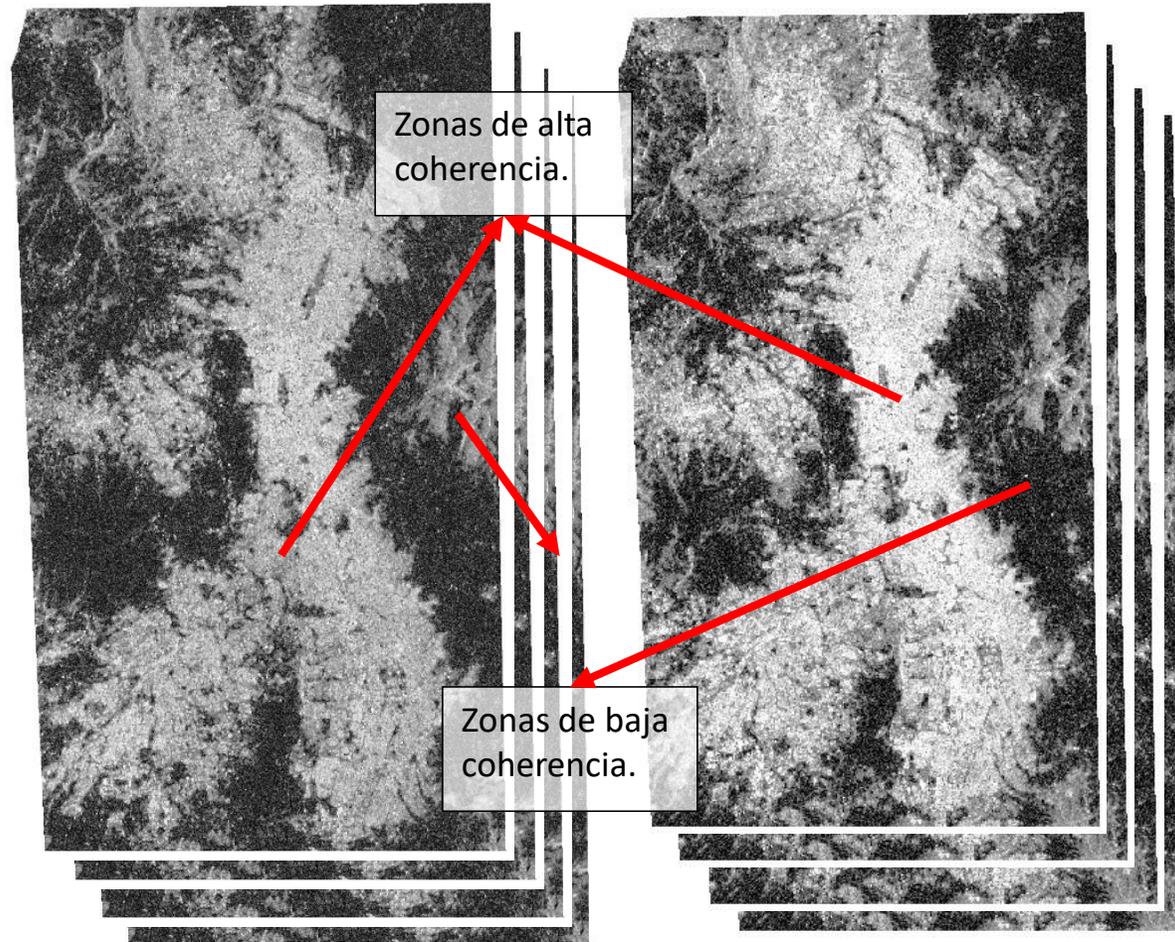
Coherencia

Zonas de alta
coherencia.

Zonas de baja
coherencia.

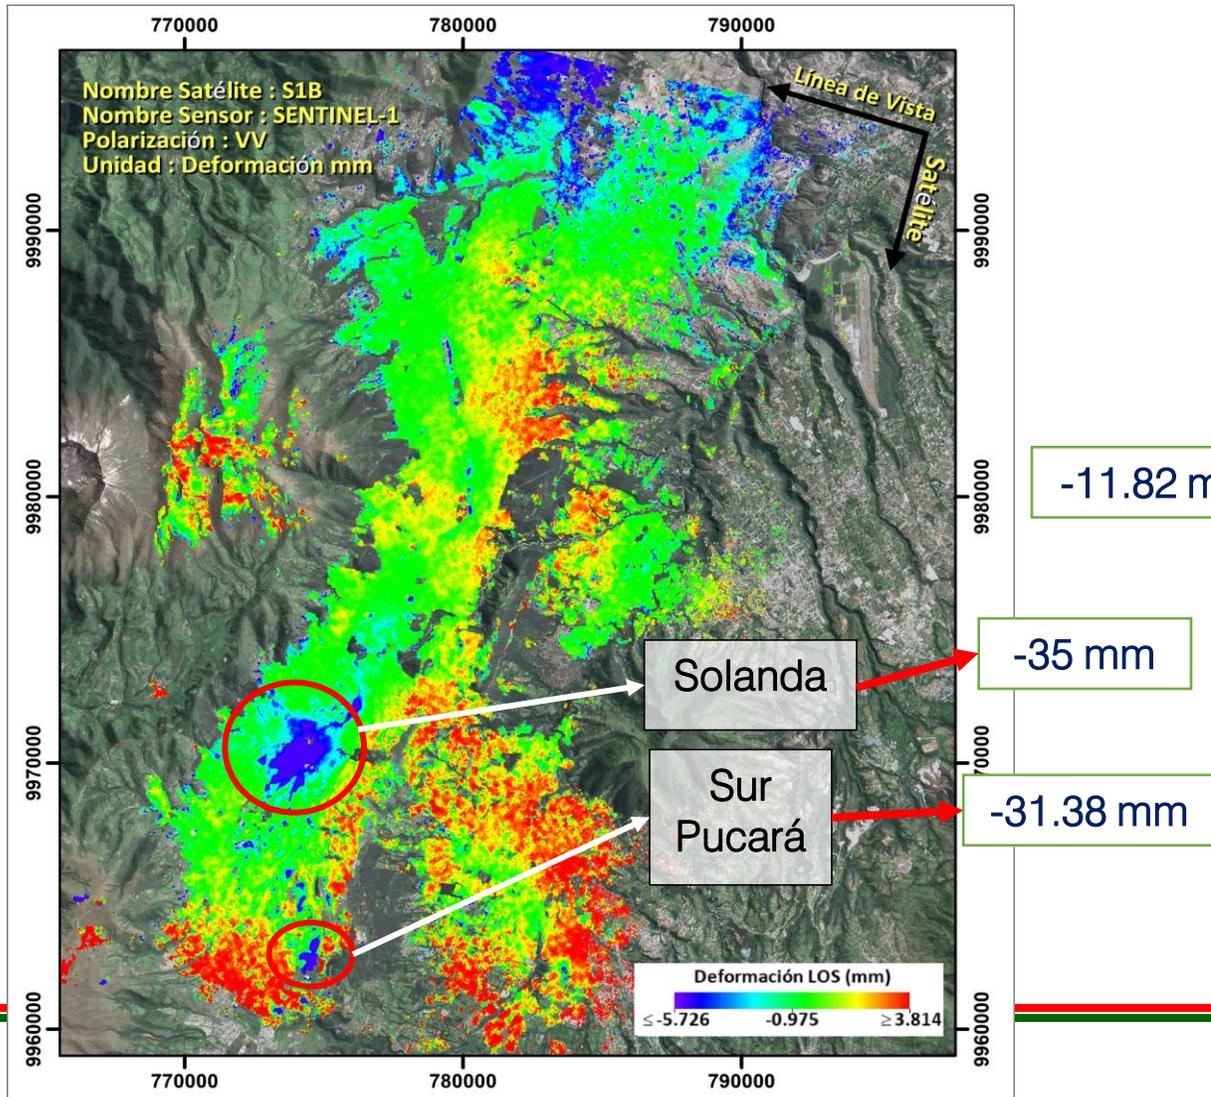
Período 2017-2018

Modelos de deformación de la superficie terrestre (LOS) en ENVI

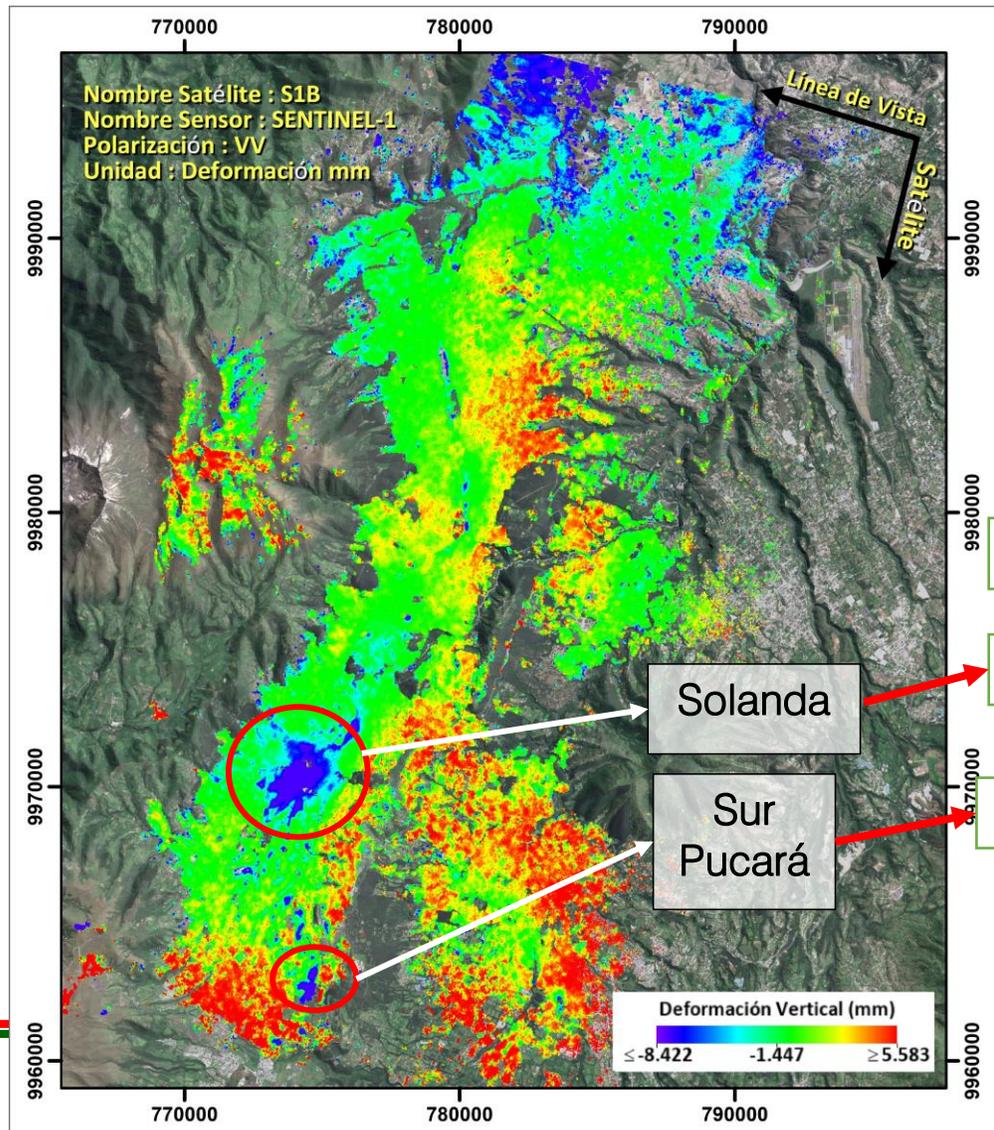
Período 2017-2018

Modelos de deformación de la superficie terrestre (Vertical) en ENVI

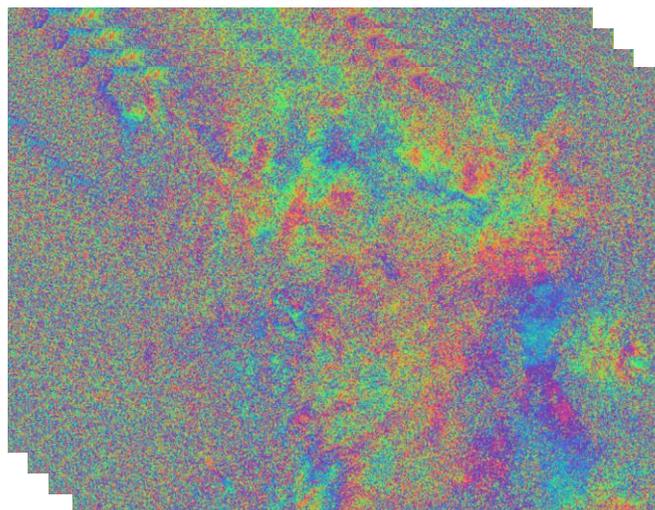
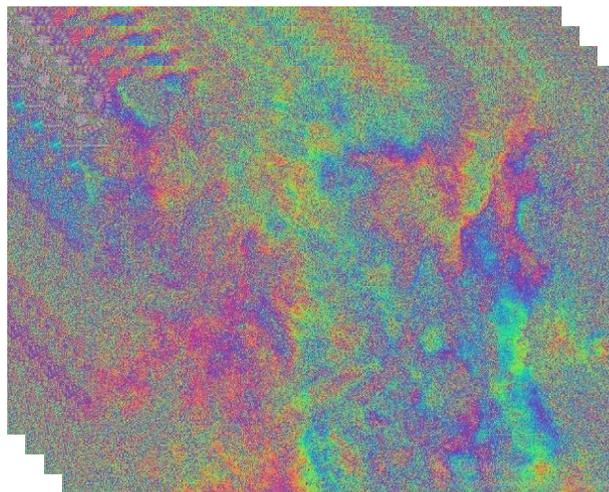
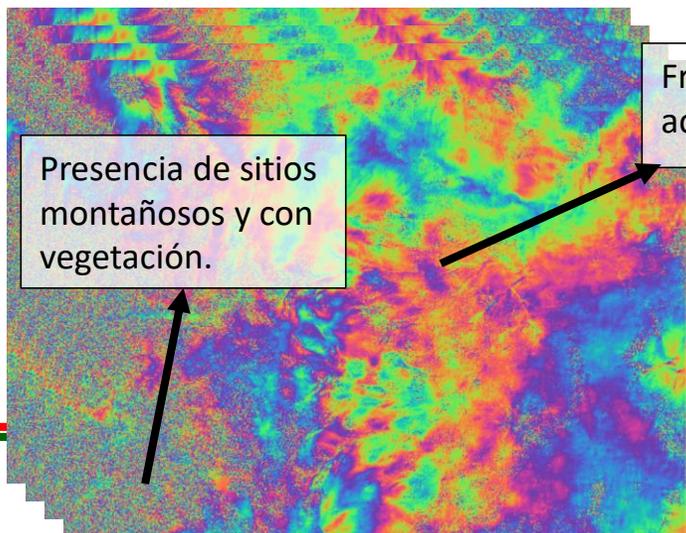
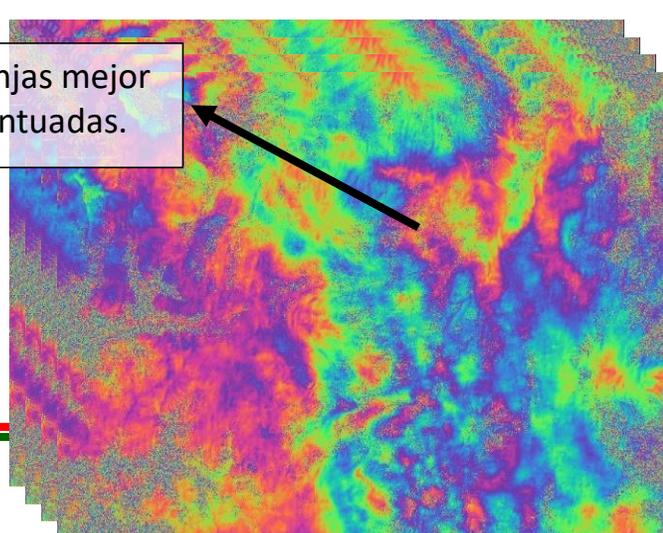
Interferogramas diferenciales

Filtro Goldstein

Presencia de sitios
montañosos y con
vegetación.

Franjas mejor
acentuadas.

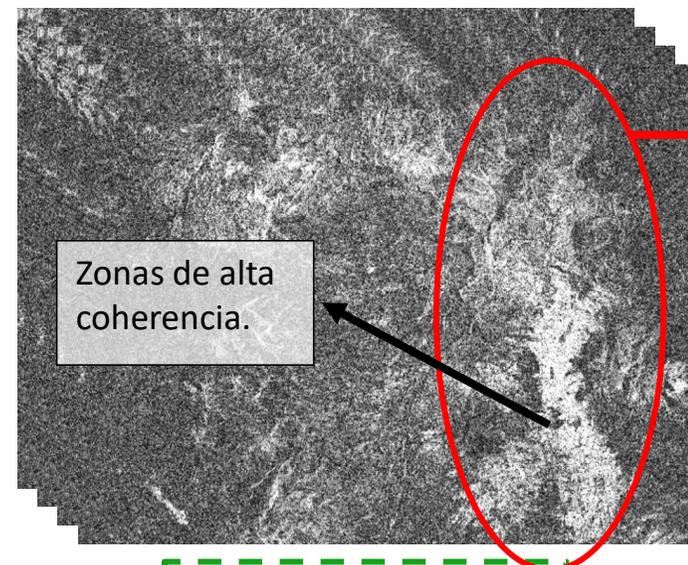
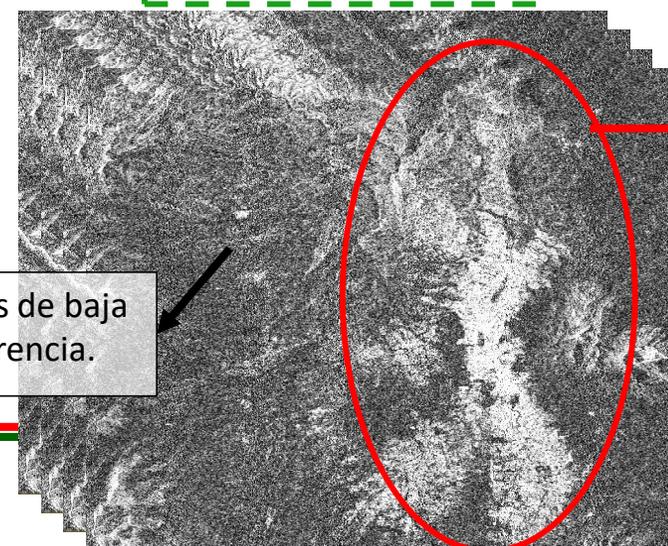
Coherencia

Zonas de alta
coherencia.

Zonas de baja
coherencia.

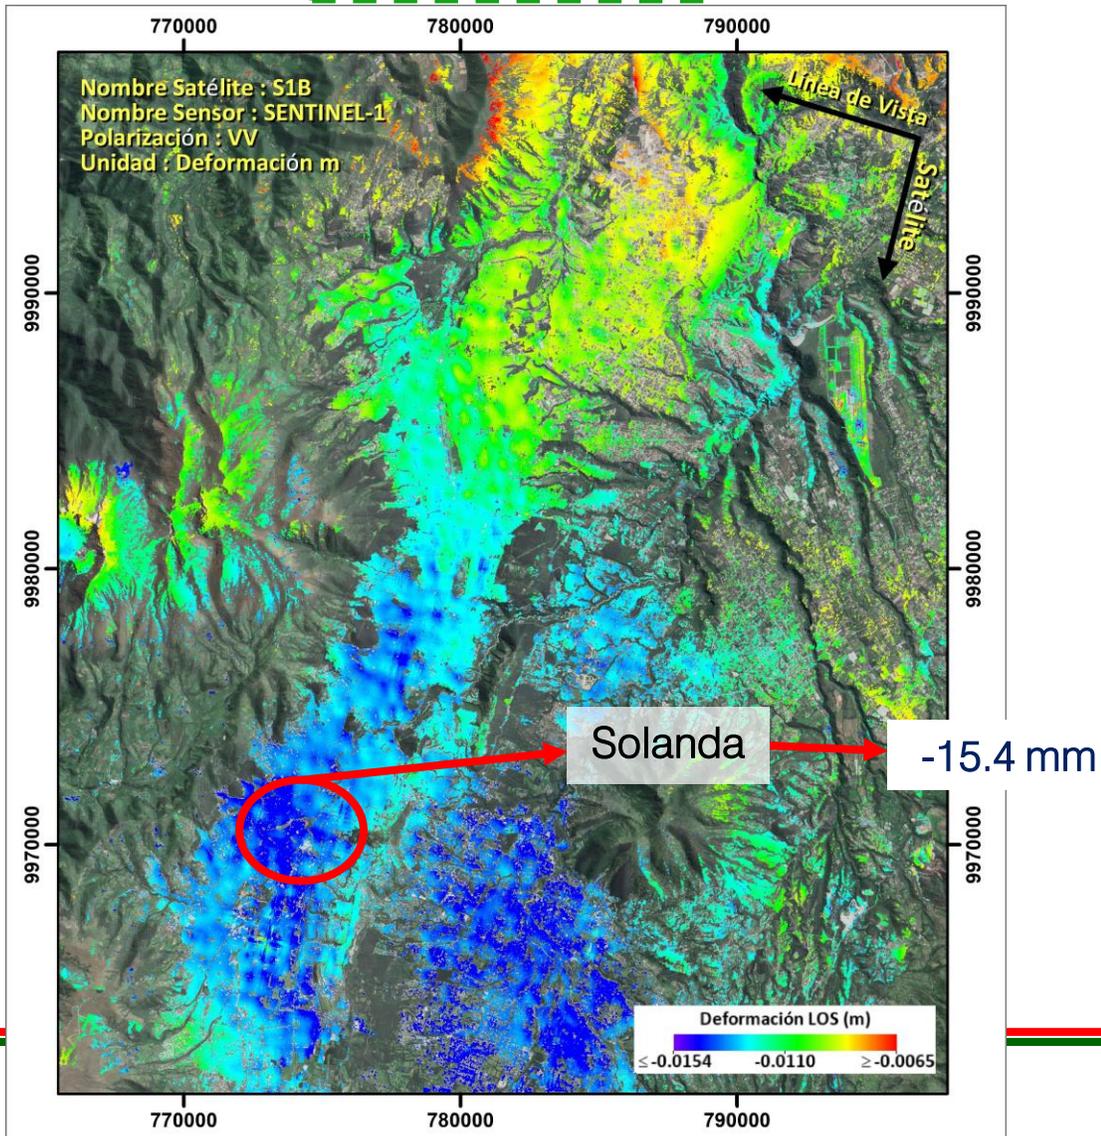
Período 2017-2018

Modelos de deformación de la superficie terrestre (LOS) en SNAP

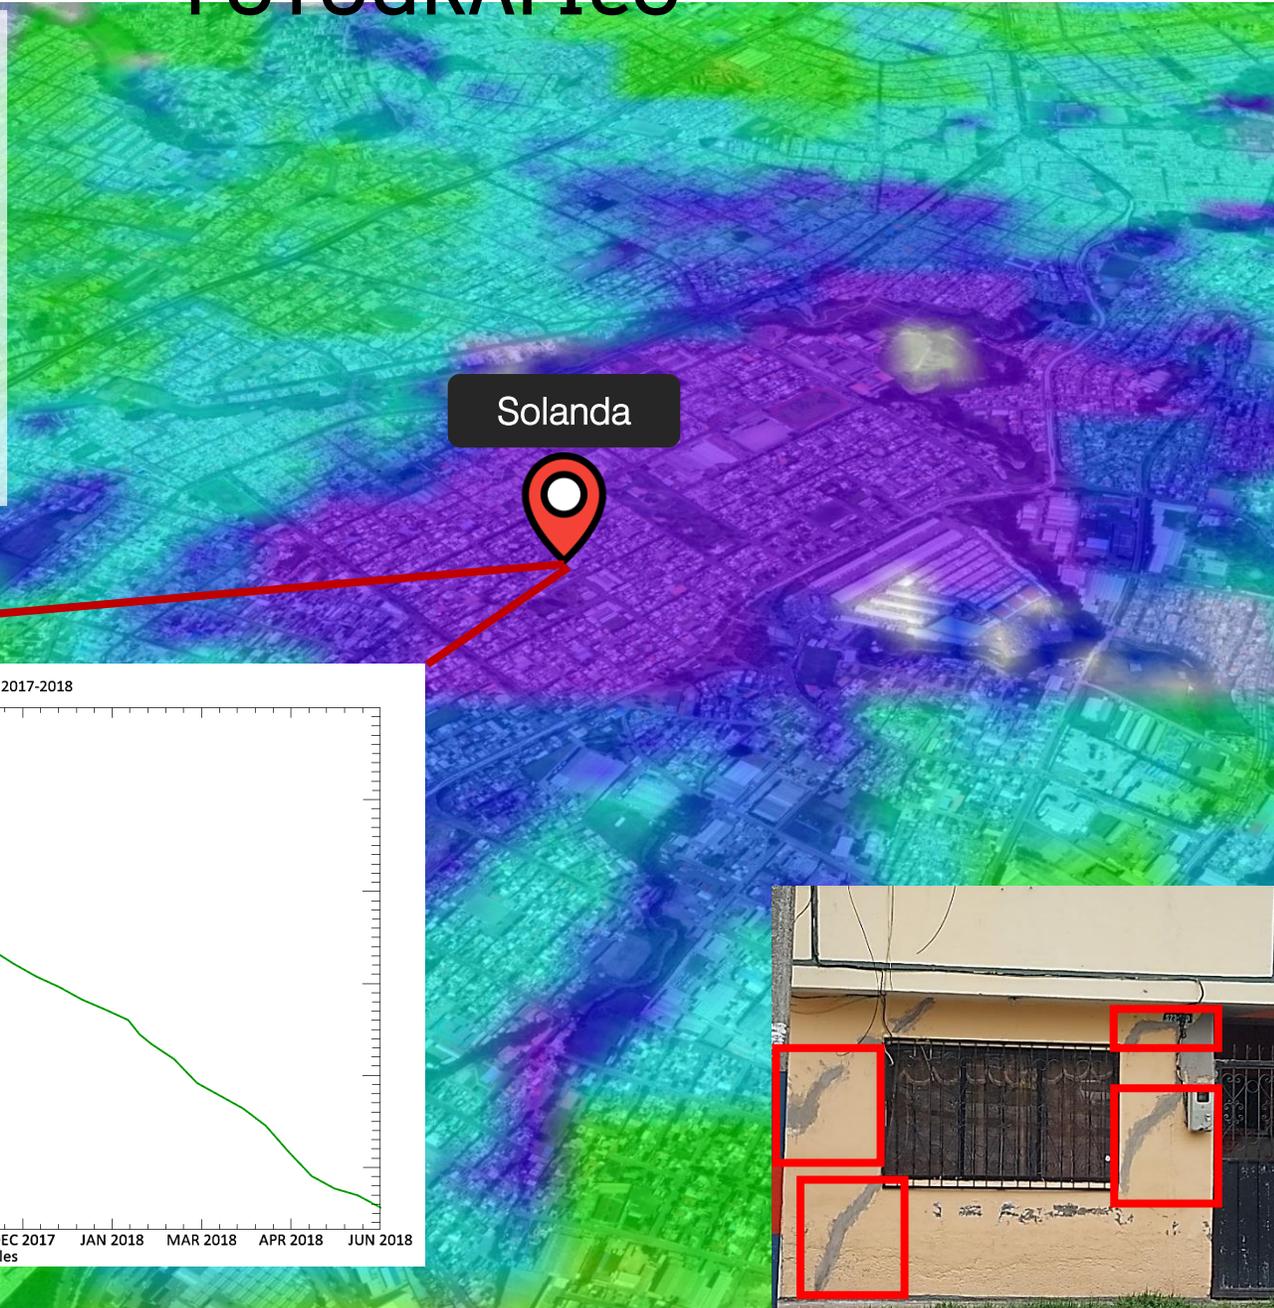
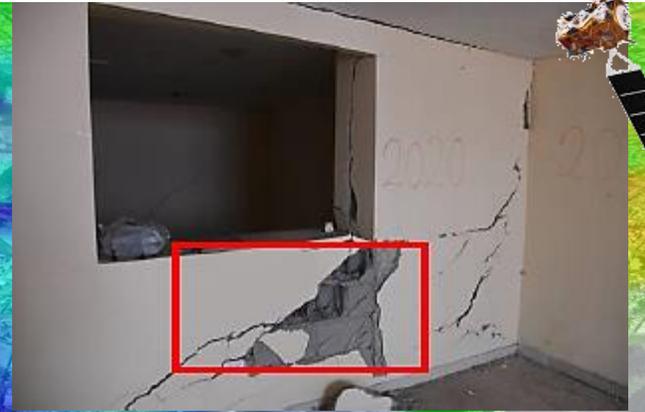
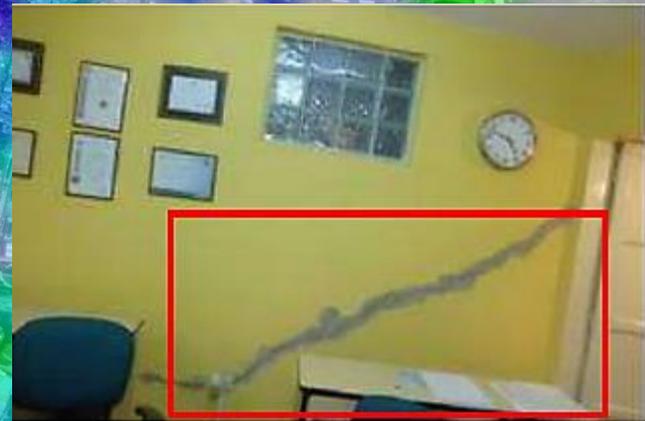
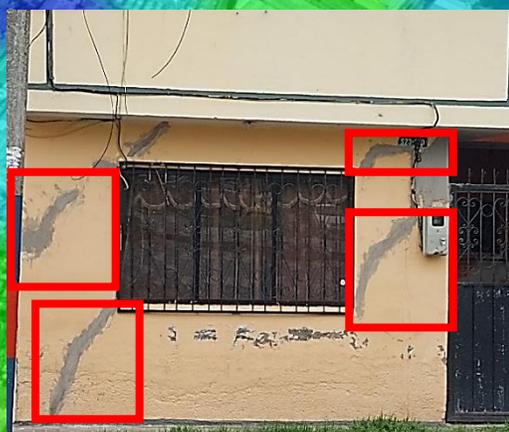
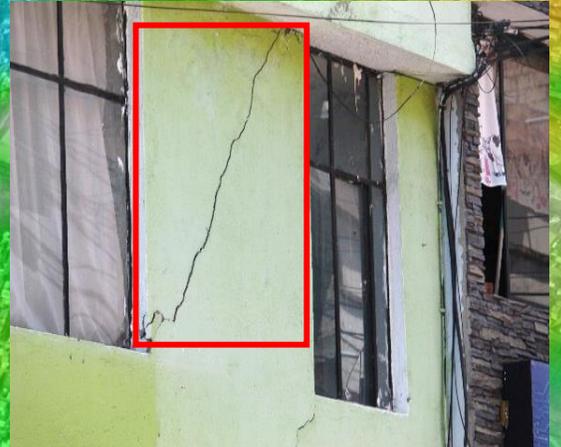
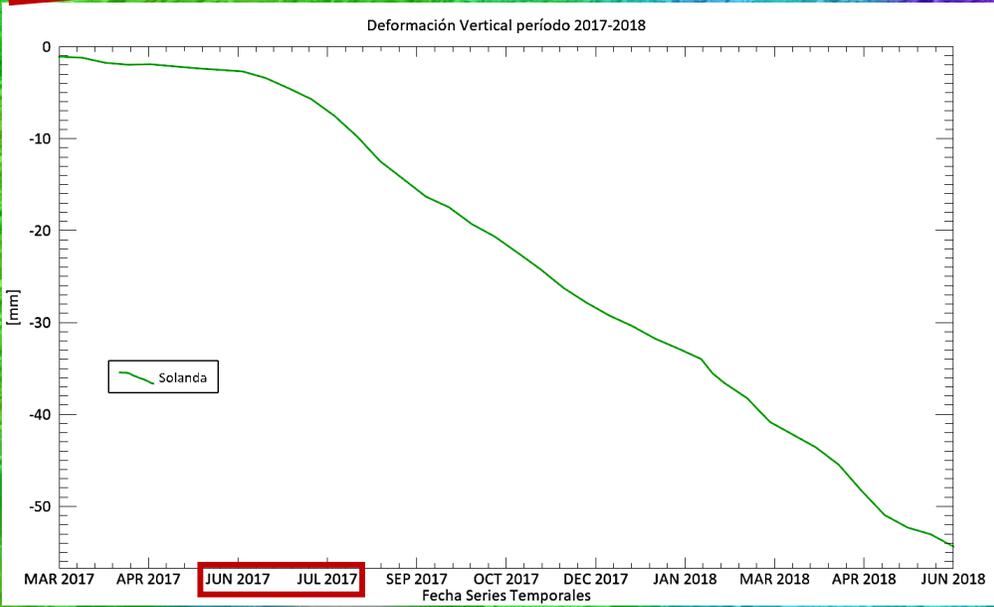
En Solanda, 233 casas tienen daños estructurales (grietas, hundimientos, inundaciones). Otras 43 viviendas están totalmente destruidas. Sus moradores dicen que todo inició con la construcción de la parada Solanda del Metro de Quito, en julio de 2017.
