UNIVERSIDAD DE LAS FUERZAS ARMADAS
ESPE
DEPARTAMENTO DE CIENCIAS DE LA TIERRA Y DE LA
CONSTRUCCIÓN

CARRERA DE INGENIERÍA GEOGRÁFICA Y DEL MEDIO
“Metodología para identificar la deformación del relieve topográfico
aplicando Interferometría Diferencial Radar (DInSAR) en el área del
Distrito Metropolitano de Quito.”
AMBIENTE

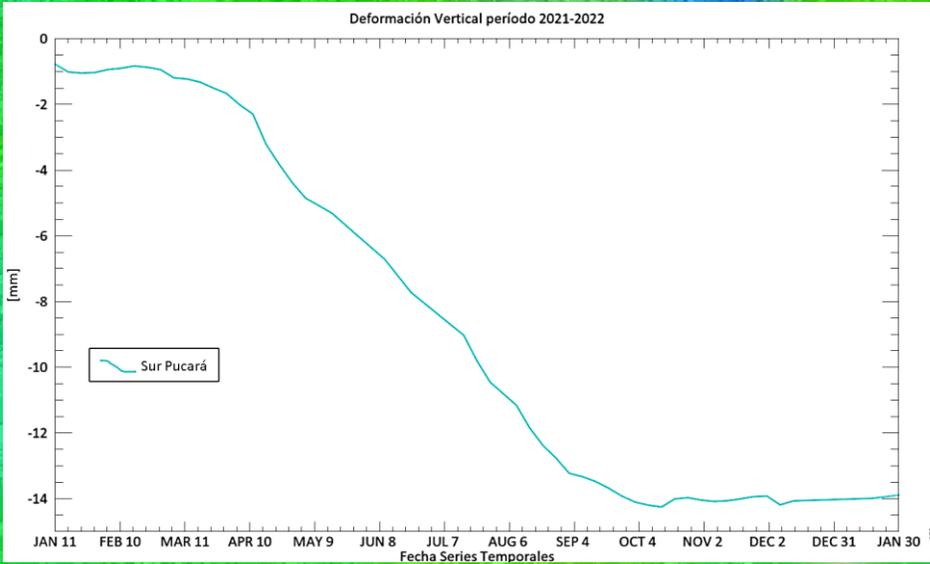
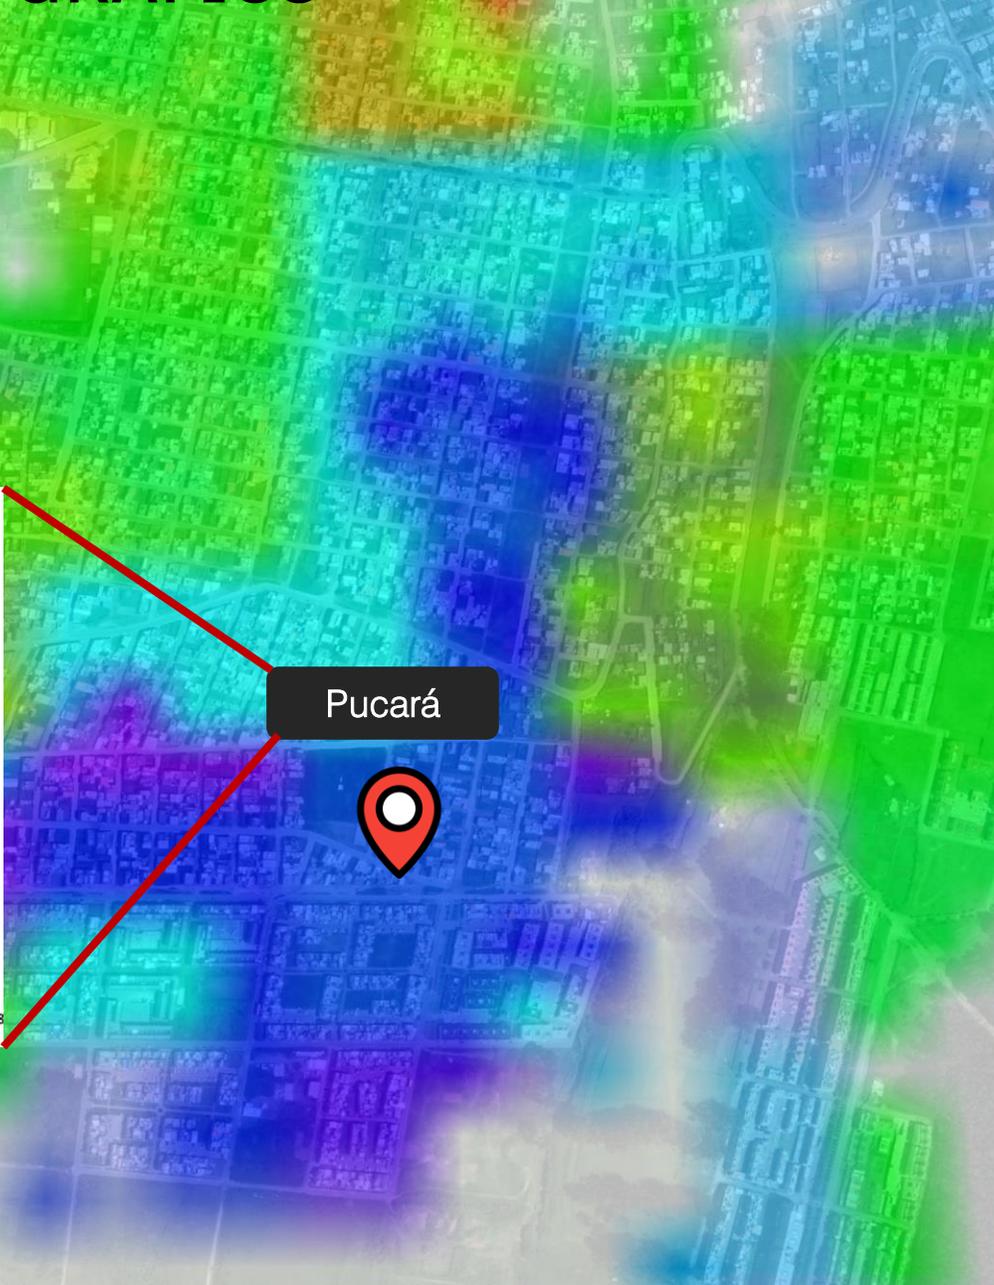
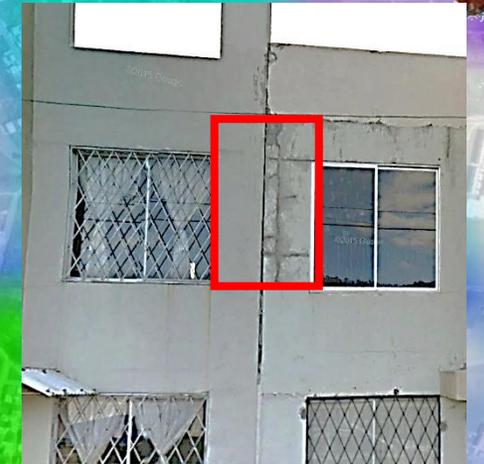
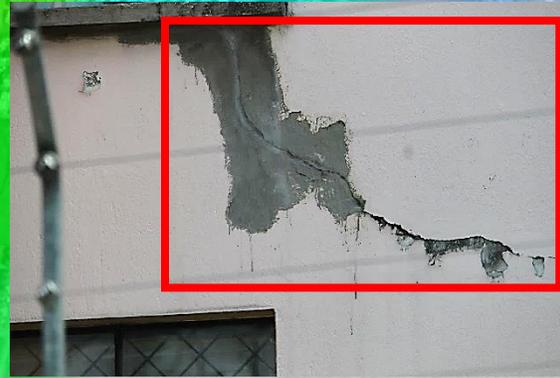
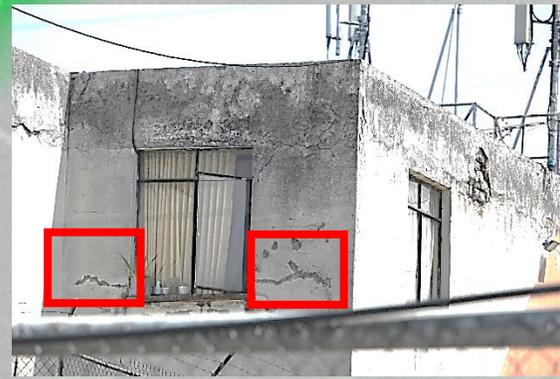
Pucará

Ubicado en el sur de la ciudad, se observa que algunas casas de esta zona presentan daños estructurales como grietas y paredes cuarteadas.

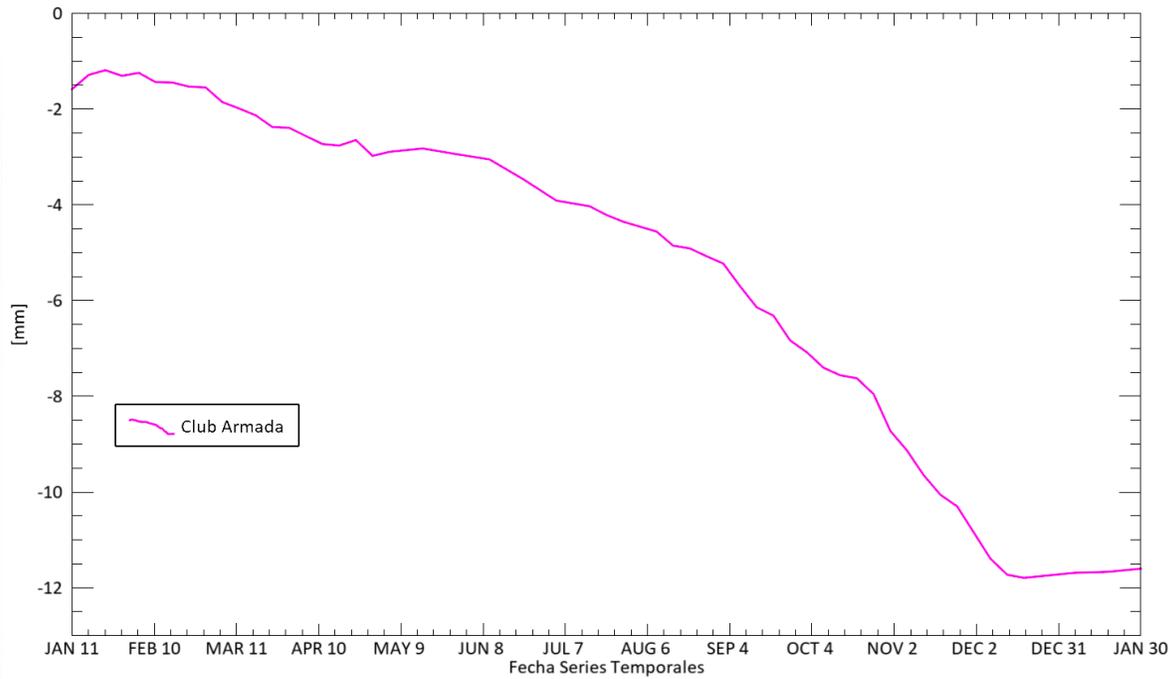
Deformación Vertical período 2021-2022

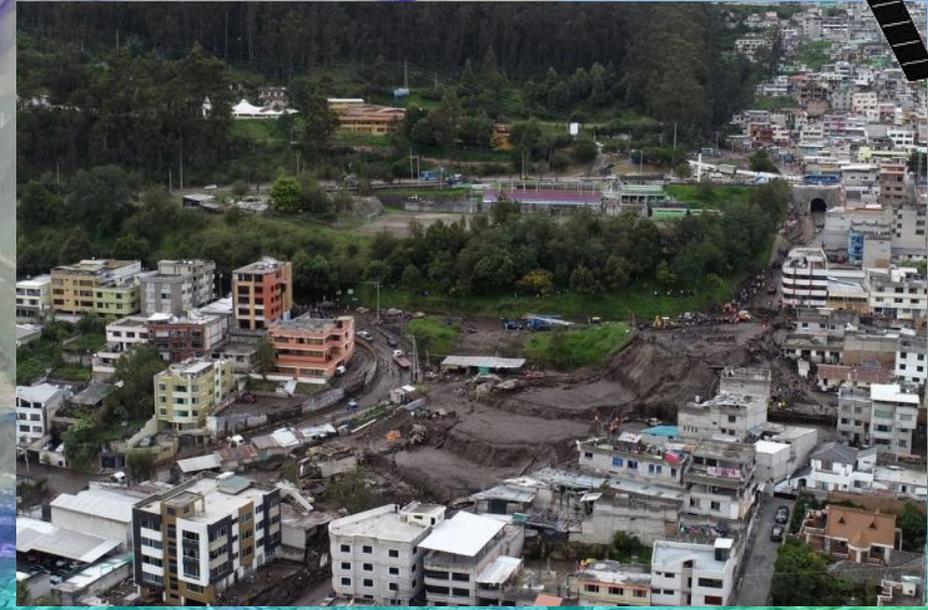
La Gasca

Las fuertes lluvias que cayeron la tarde del lunes, 31 de enero de 2022, en Quito; ocasionaron un aluvión en el sector de La Gasca, que inundó calles, dañó viviendas, vehículos y ocasionó pérdidas humanas.

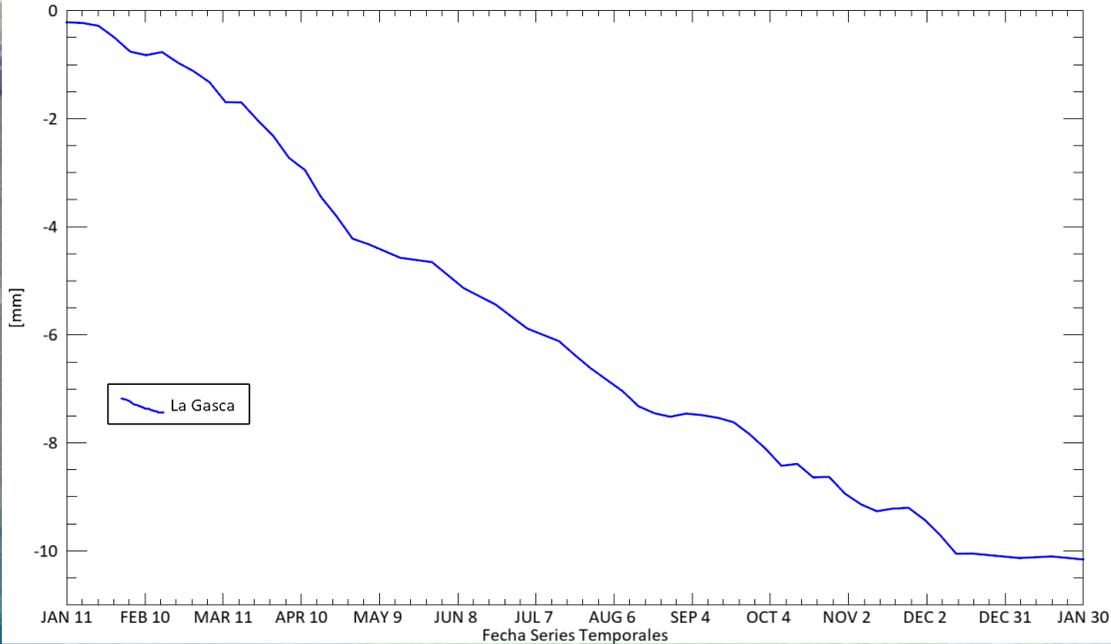
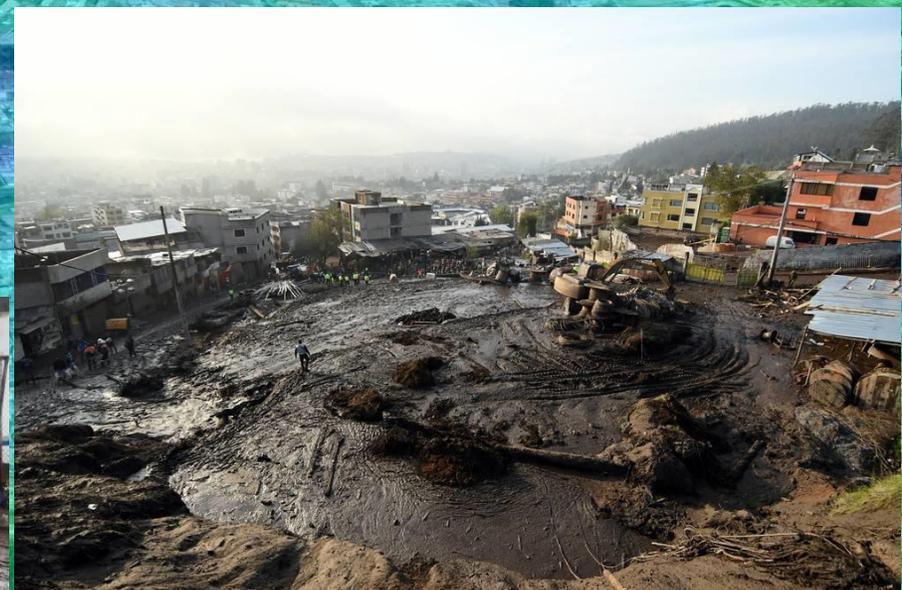
La Gasca

Deformación Vertical período 2021-2022

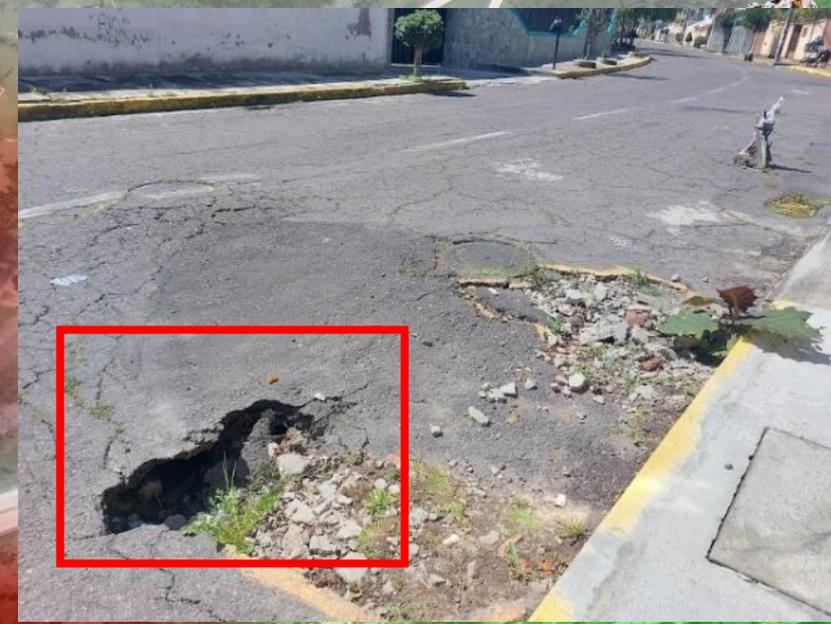
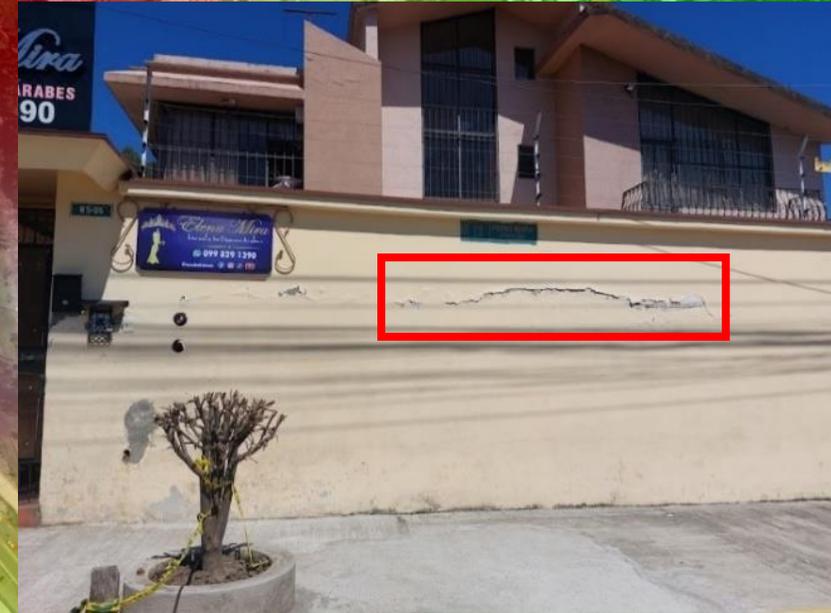
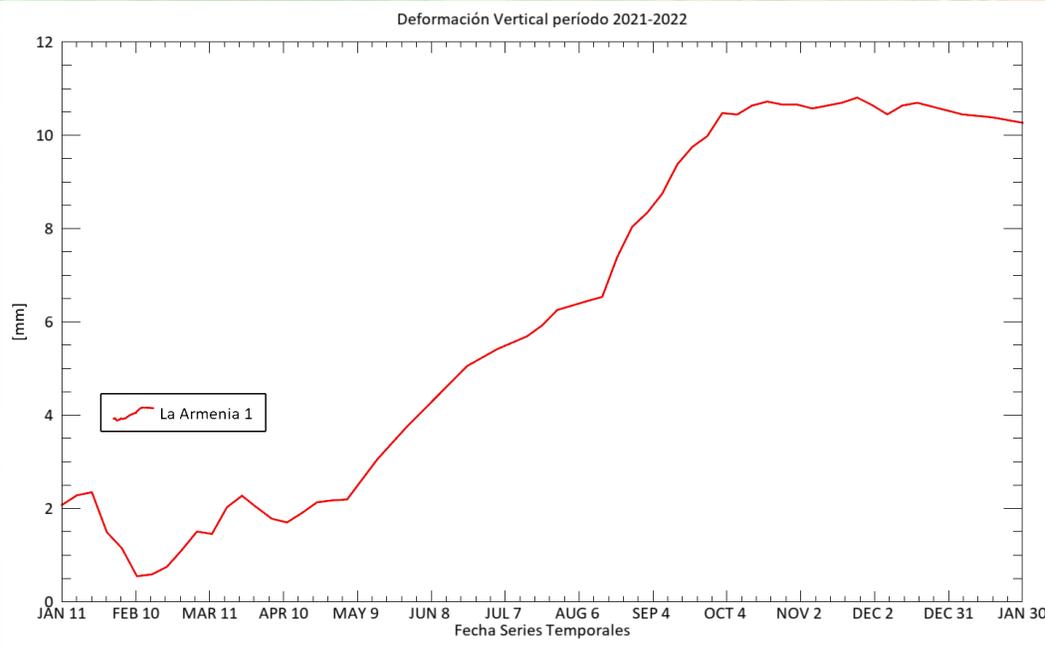
La Armenia 1

En la urbanización de La Armenia 1, un pequeño tramo de la calle quedó destruido debido al levantamiento de la superficie ocurrido durante 2021-2022. Como consecuencia en la infraestructura, es posible visualizar que en las paredes de la casa adena se muestran grietas en la fachada.
