**Implementación de un sistema eléctrico de 28vcd para el Helicóptero Robinson R44 en la
empresa Eurofish s.a.**

Monografía, previo a la obtención del título de Tecnóloga en Electrónica mención
Instrumentación y Aviónica

10 de agosto del 2023

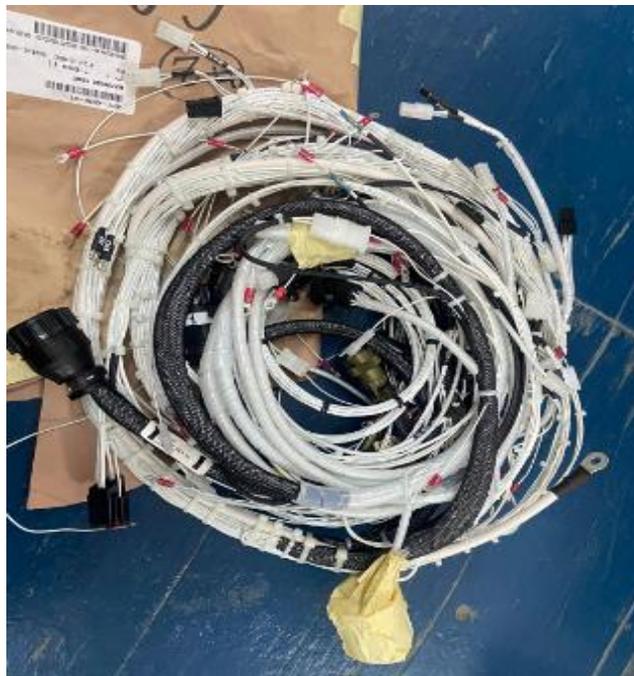
Figura 1.

Arnés eléctrico de 28V

Nota. La figura muestra el arnés eléctrico de 28Vcd con los conectores respectivos para su instalación.

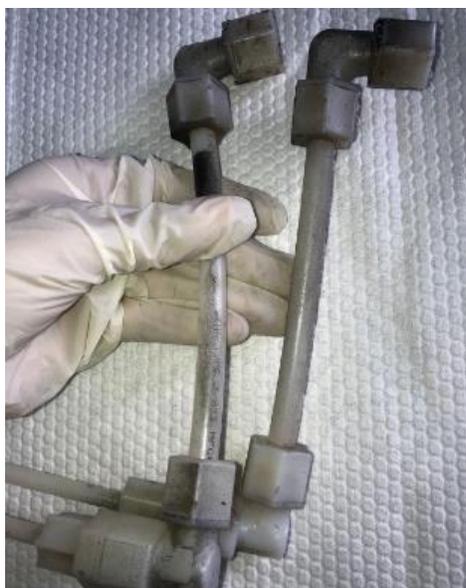
Figura 2.

Para su desmontaje se desconectaron las líneas Pitot-Estática de los instrumentos, las mismas que se encontraban manchadas de spray en la parte externa y con impurezas en el interior como se muestra en la figura 2. Posteriormente, se retiraron por completo las líneas del túnel del helicóptero como se muestra en la figura 3, para ser limpiadas con agua y secadas con aire a compresión, como indica la figura 4 y 5, eliminando de esta manera los residuos existentes en la parte interna y garantizando a la vez un óptimo funcionamiento. Se comprobó por seguridad que no exista ningún daño y/o cualquier evidencia de grietas, rozaduras o dobleces. Es importante tener en cuenta que una buena limpieza en las líneas ayudará a que las lecturas mostradas en los instrumentos sean totalmente precisas y confiables, reduciendo de esta manera lecturas incorrectas.

Líneas Pitot-Estática de Instrumentos

Nota. La figura muestra la parte externa de las Líneas Pitot-Estática manchadas con spray.

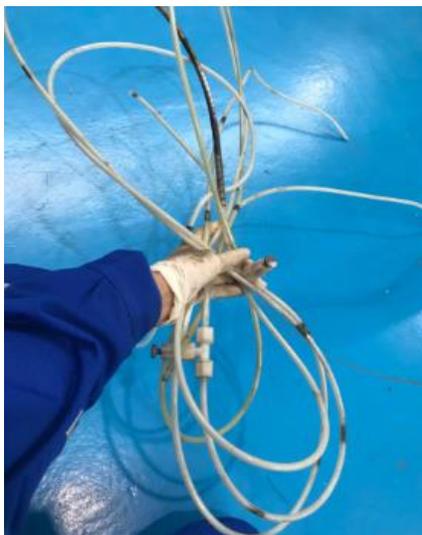
Figura 3.

Líneas Pitot-Estática del área del túnel.

Nota. La figura muestra la parte externa de las Líneas Pitot-Estática luego de ser removidas.

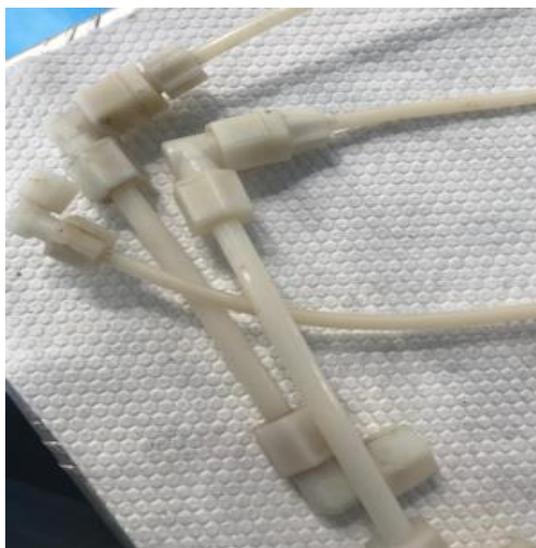
Figura 4

Líneas Pitot-Estática limpias

Nota. La figura muestra la parte externa de las Líneas Pitot-Estática después de su limpieza.

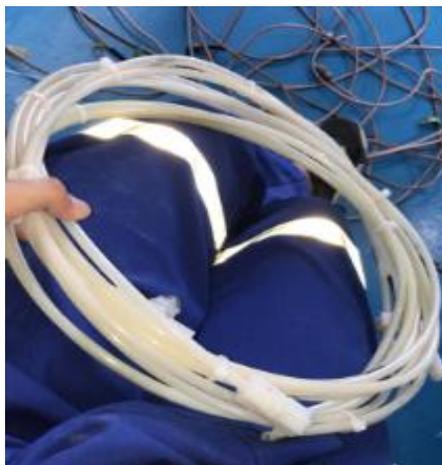
Figura 5

Líneas Pitot-Estática del área del túnel.

Nota. La figura muestra la parte externa de las Líneas Pitot-Estática después de su limpieza.

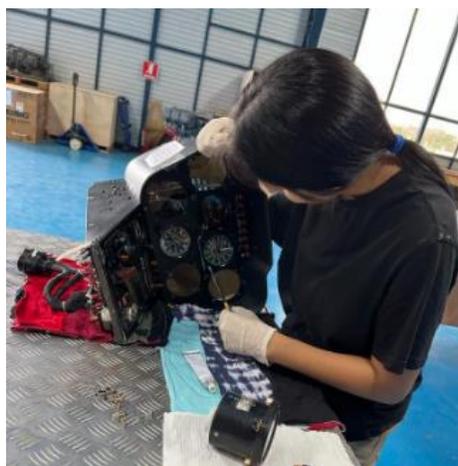
Figura 6

Desmontaje de Instrumentos

Nota. La figura muestra el desmontaje de la consola y los instrumentos de navegación.

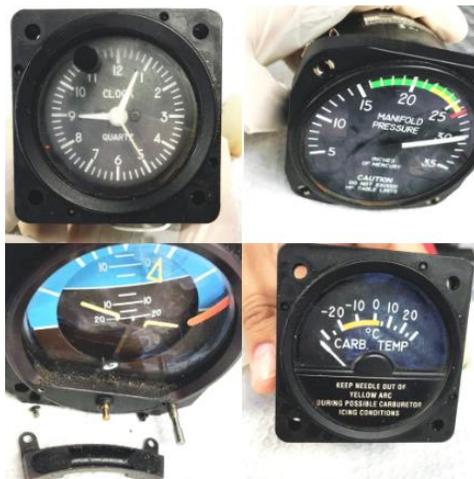
Figura 7

Una vez que se retiraron los instrumentos se realizó una limpieza en la parte externa de los mismos ya que se encontraban con mucha suciedad, como se muestra en la figura 7 y 8.

Instrumentos retirados

Nota. La figura muestra los instrumentos retirados de la consola con suciedad y corrosión.

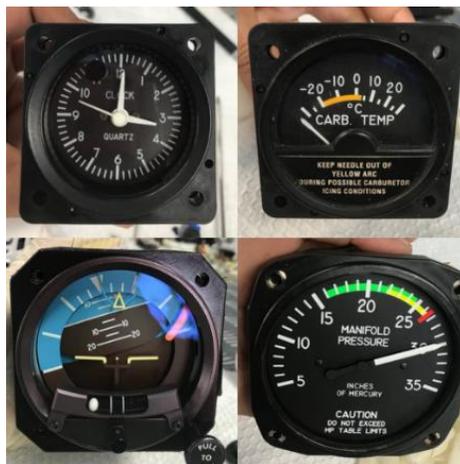
Figura 8

Instrumentos limpios

Nota. La figura muestra los instrumentos de la consola después del mantenimiento.

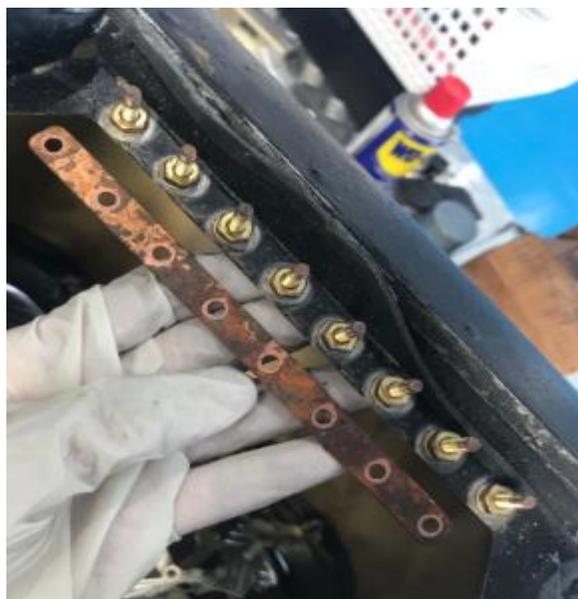
Figura 9

Al momento de ir retirando el cableado en el interior de la consola se visualiza que la barra en donde van conectados los terminales a tierra, presenta corrosión e impurezas, producto de que en ciertas ocasiones el agua salada salpica en estas zonas como muestra la figura 9, por ello se procedió con el mantenimiento respectivo.

Barra de terminales a tierra

Nota. La figura muestra la barra en donde se conectan los terminales a tierra en mal estado.

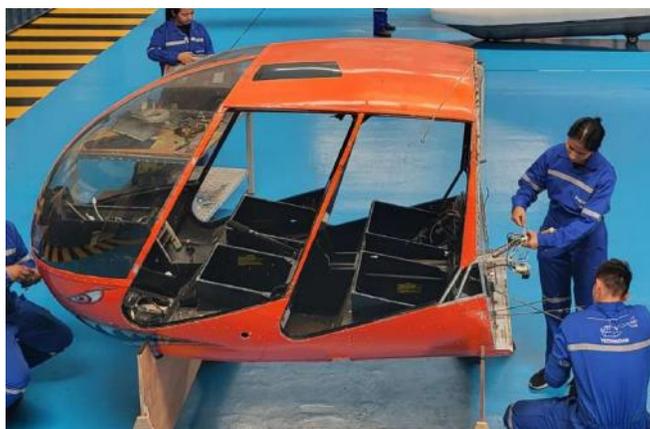
Figura 10

Desmontaje de cables

Nota. La figura muestra el desmontaje por partes del helicóptero para el cambio de cables.

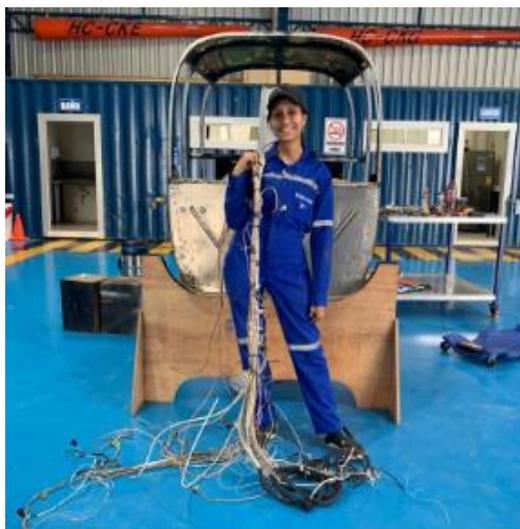
Figura 11

Una vez que se desconectaron los componentes, y se desinstalaron ciertas partes del helicóptero se logró extraer de manera completa el arnés eléctrico de 14V, como se indica en la figura 11.

Extracción completa del cableado de 14V.

Nota. La figura muestra el arnés eléctrico de 14V después de su extracción total.

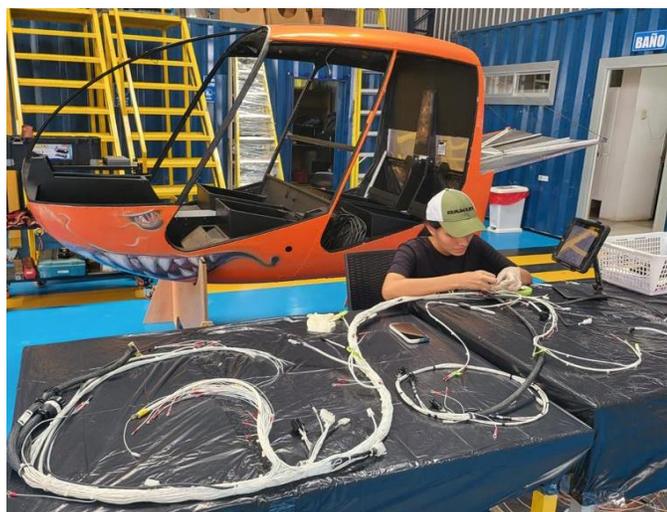
Figura 12

Para la conexión de cada elemento fue necesario identificar cada cable y componente para evitar daños en el sistema como se muestra en la figura 12, luego de acuerdo al catálogo ilustrado de partes se fue visualizando su ubicación distribuida por el helicóptero de manera que resulte segura, evitando interferencias con la recepción de señales y al mismo tiempo logrando un procedimiento sistemático de su extracción, identificación e instalación, así como la comprobación de los circuitos.

Identificación de cableado

Nota. La figura muestra la identificación de cables realizada para su implementación.

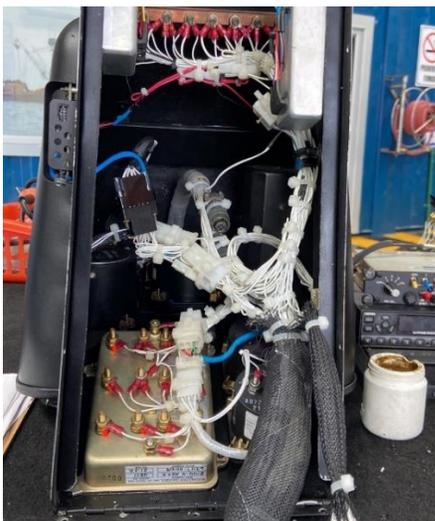
Figura 13

Este mazo de cables está protegido contra daños en caso de cortocircuitos por cables adyacentes, como se muestra en la figura 13.

Instalación y protección de cables

Nota. La imagen muestra la conexión de los cables en la consola de instrumentos y su debida seguridad para evitar cortocircuitos.

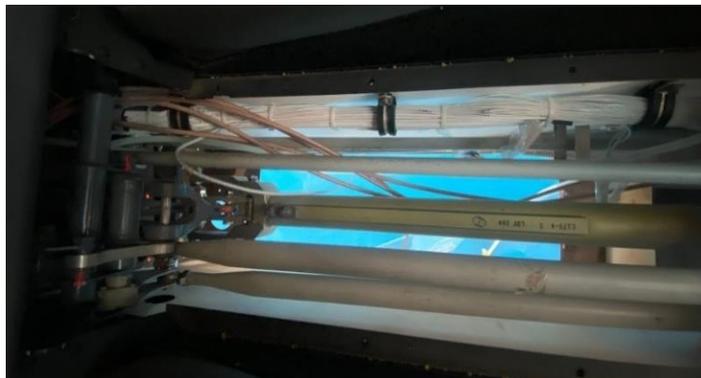
Figura 14

Cableado sujeto a la estructura

Nota. La imagen muestra los cables debidamente sujetos a la estructura del helicóptero mediante abrazaderas y tornillos que refuerzan la seguridad.

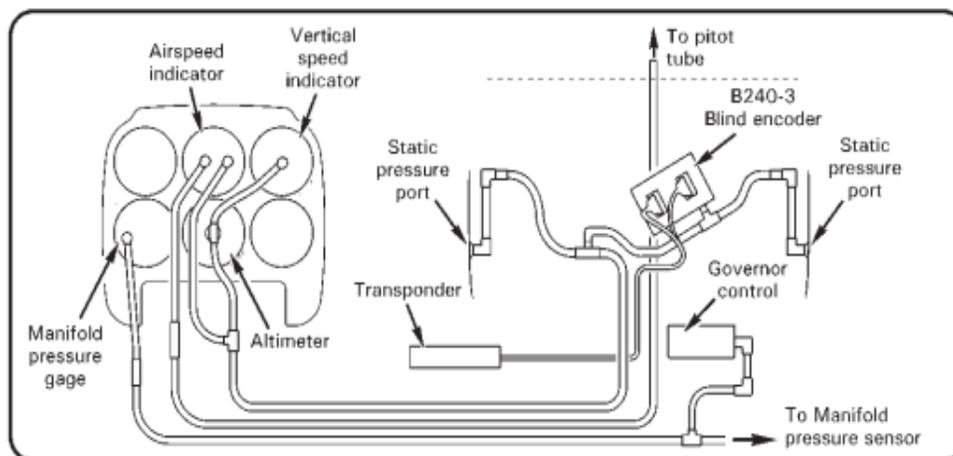
Figura 15

Se realizó la inspección de las líneas y el tubo pitot, revisando que no exista dobleces, grietas o retorcimientos, además se verificó que el orificio del drenaje del tubo pitot no esté obstruido, esto debe realizarse con frecuencia para evitar daños. Fueron instaladas según el manual de mantenimiento del Helicóptero Robinson como se muestra en el Anexo G.

Ubicación líneas Pitot

Nota. La figura muestra la ubicación de las líneas pitot y sus conexiones con la consola de instrumentos. Tomado de *Manual de Mantenimiento Robinson R44* (p.35), por Robinson Company, 2019.

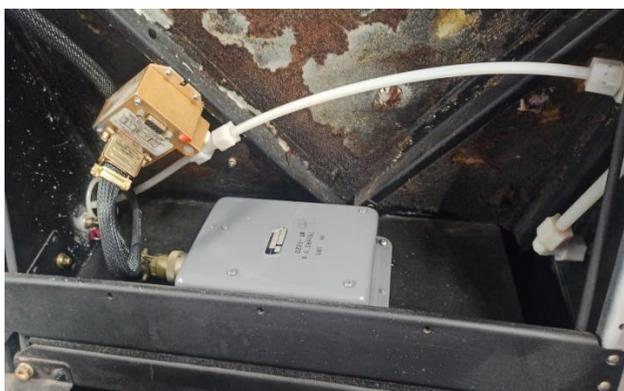
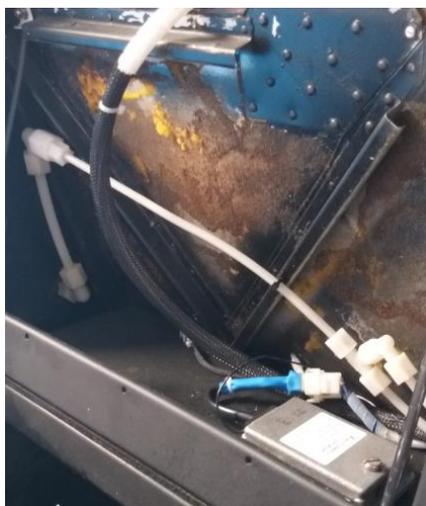
Las tomas estáticas son situadas a cada lado del fuselaje ya que es donde menos perturbaciones sufren, son conectadas en forma de Y como muestran las figuras 16 y 17 para compensar posibles desviaciones sobre todo en los virajes ceñidos ya que una toma recibe mayor presión que otra, estas deben mantenerse libres de impurezas.

Instalación de las líneas Pitot

Nota. La imagen muestra la conexión realizada de las líneas estáticas después de su limpieza e inspección en el lado derecho de la aeronave.

Nota. La imagen muestra la conexión realizada de las líneas estáticas después de su limpieza e inspección en la parte izquierda de la aeronave.

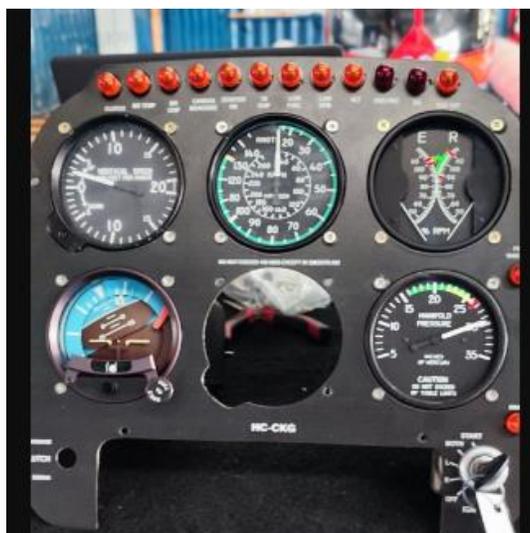
Figura 18

Instalación de Instrumentos

Nota. La figura muestra la implementación de los instrumentos en la consola.

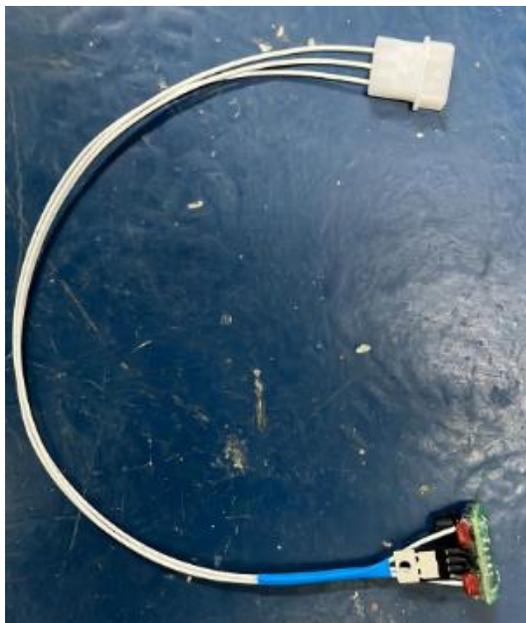
Figura 19

Regulador D359-1

Nota. La figura muestra el conector D359-1 antes de su instalación.

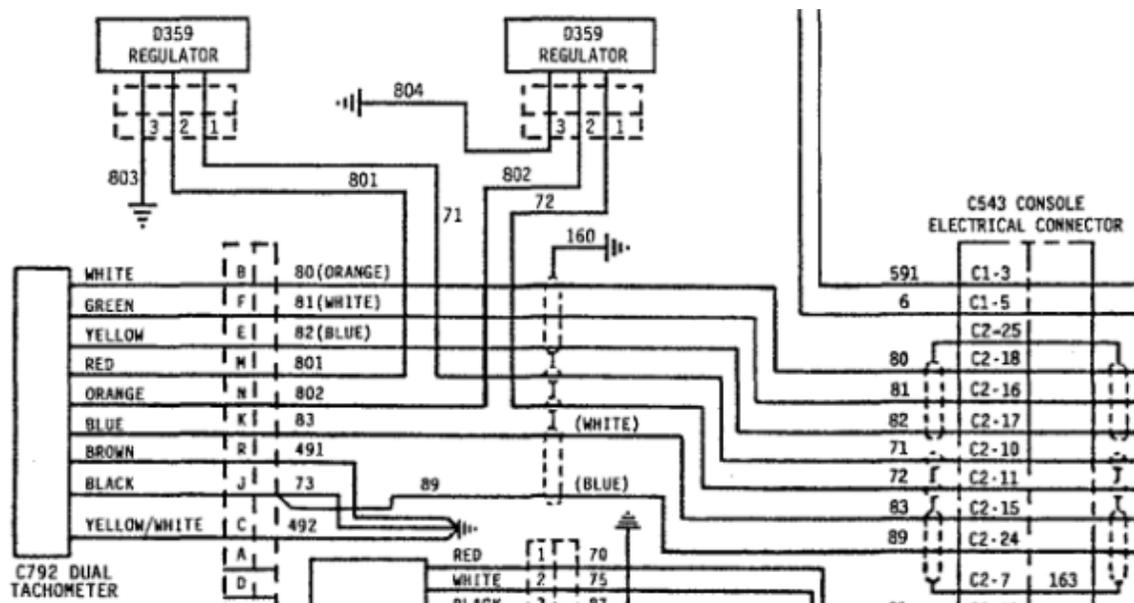
Figura 20

Conexión de reguladores

Nota. La figura muestra la conexión realizada de los reguladores de voltaje que requiere el tacómetro de la aeronave en el Sistema de 28V. Tomado de *Manual de Mantenimiento Robinson R44* (p.40), por Robinson Company, 2019.

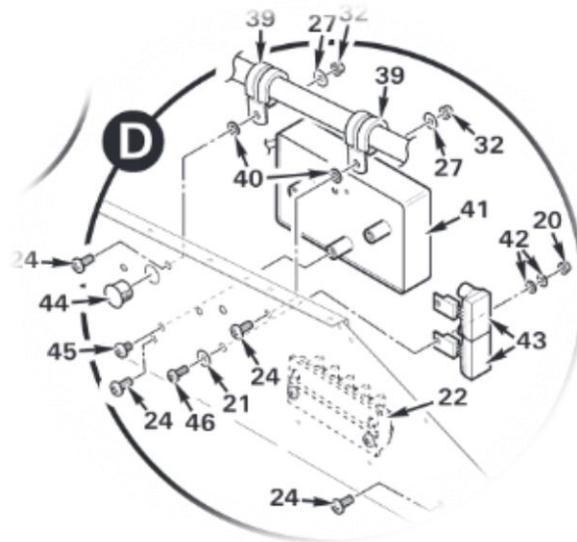
Figura 21

Los reguladores son instalados en la pared interna de la consola, como lo indica el Catálogo Ilustrado de Partes, Capítulo 95: Sistema de Instrumentos, Página 95-26, como se muestra en la Figura 21, Anexo H.

Instalación de reguladores en la pared de la consola del Helicóptero.

Nota. La figura muestra la instalación de los reguladores (Ítem 43), adheridos a la pared de la consola, y sujetos con tornillos y arandelas. Tomado de *Catálogo Ilustrado de Partes Robinson R44* (p.95), por Robinson Company, 2019.

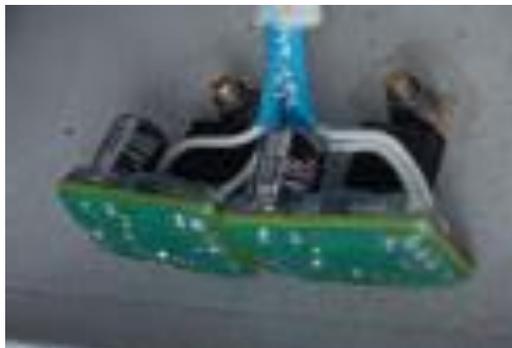
Figura 22

Reguladores de voltaje instalados.

Nota. La figura muestra el regulador implementado en la pared de la consola del Helicóptero Robinson R44.

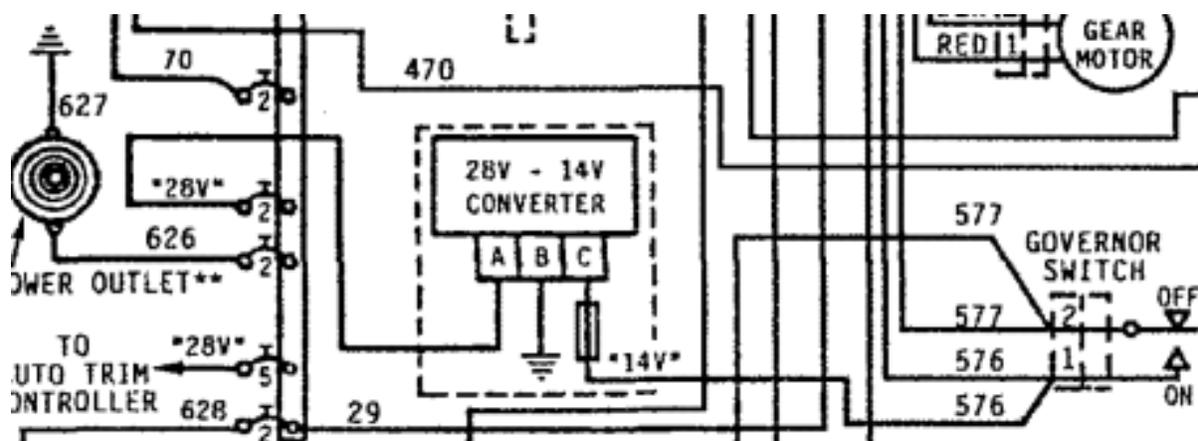
Figura 25

Diagrama de conexión de convertidor LT-71A

Nota. La figura muestra la conexión realizada del convertidor de 28V a 14V. Tomado de *Manual de Mantenimiento Robinson R44* (p.36), por Robinson Company, 2019.

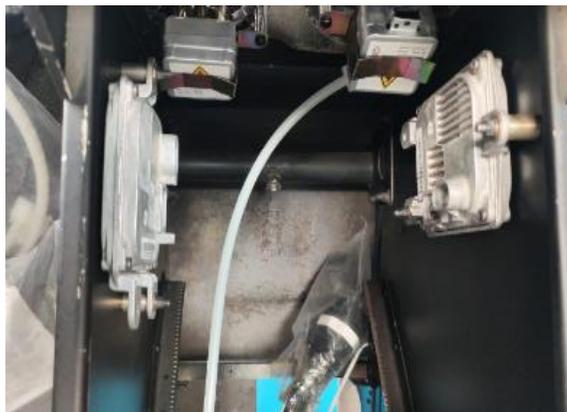
Figura 26*Ballast*

Antes del cambio de las luces de aterrizaje se debe realizar el cambio de los Ballast del helicóptero para asegurar el funcionamiento de las luces de aterrizaje, las mismas que permitirán la regulación de la corriente. Es de vital importancia visualizar el catálogo ilustrado de partes al momento de colocarlos (Anexo K), ya que se encuentran en un área con poca accesibilidad por las varillas de los controles, como se muestra en la figura 26.

Nota. La imagen muestra los ballast instalados.

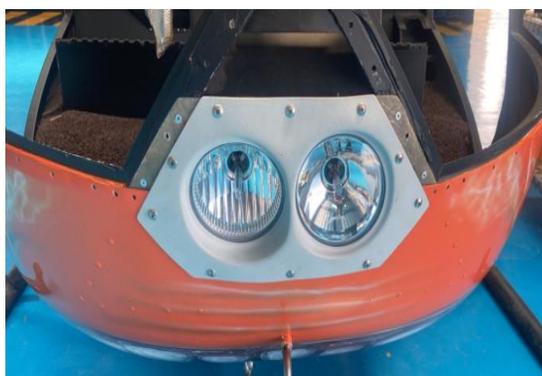
Figura 27*Cambio de luces de aterrizaje*

Son luces potentes que permiten iluminar la pista ya sea para un despegue o un aterrizaje, estas fueron remplazadas por unas luces a 28 Voltios como se muestra en la figura 27, permitiendo un mejor funcionamiento del sistema.

Nota. La figura muestra las luces de aterrizaje derecha con P/N: B557-2 y la izquierda con P/N B557-1 instaladas de acuerdo con el IPC Capítulo 33, Página 33.13. (Anexo M).

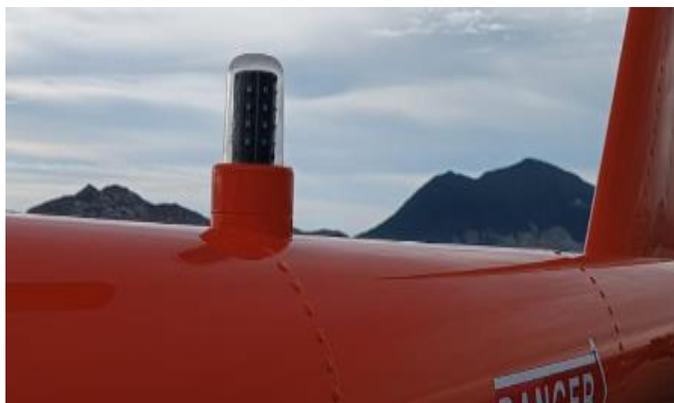
Figura 28

Luz estroboscópica

Nota. La figura muestra la luz estroboscópica con P/N: A708-13 instalada de acuerdo con el IPC Capítulo 33 Página 33.0. (Anexo L).

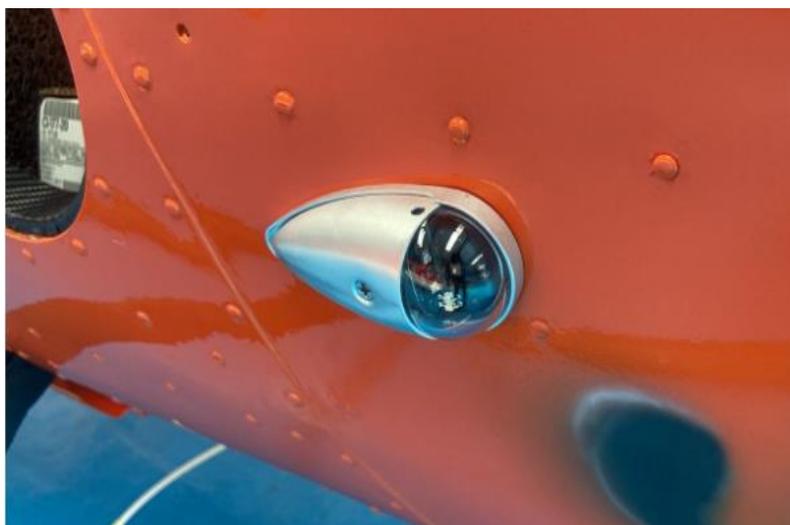
Figura 29

Luz de posición derecha.

Nota. Luz de posición derecha con P/N: A039-20 instalada de acuerdo con el IPC Capítulo 33, Página 33.4. (Anexo N).

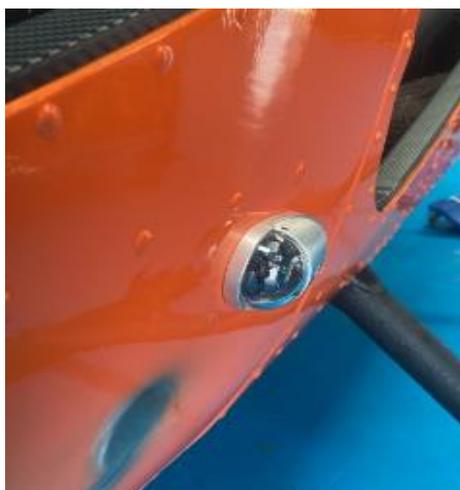
Figura 30

Luz de posición izquierda.

Nota. La figura muestra la luz de posición izquierda con P/N: A039-19 instalada de acuerdo con el IPC Capítulo 33, Página 33.4. (Anexo N).

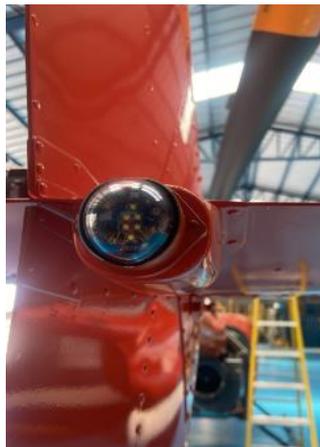
Figura 31

Luz de posición de cola

Nota. La figura muestra la luz de posición de cola con P/N: 01-0771554-01 instalada de acuerdo con el IPC Capítulo 33 Página 33.7. (Anexo M).

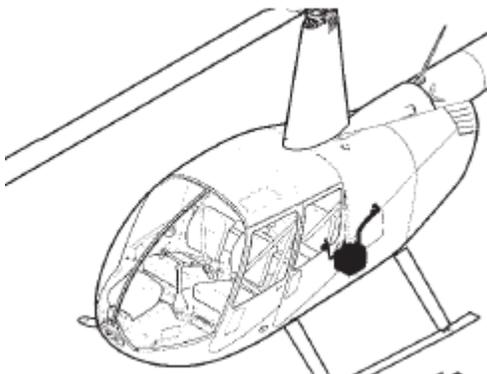
Figura 32

Posición de la batería

Nota. La figura muestra el lugar de conexión de la batería según el manual de mantenimiento.

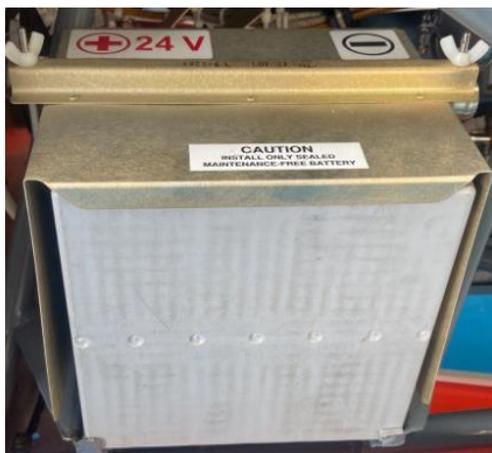
Figura 33

Instalación de batería

Nota. Batería de 24V instalada en el helicóptero

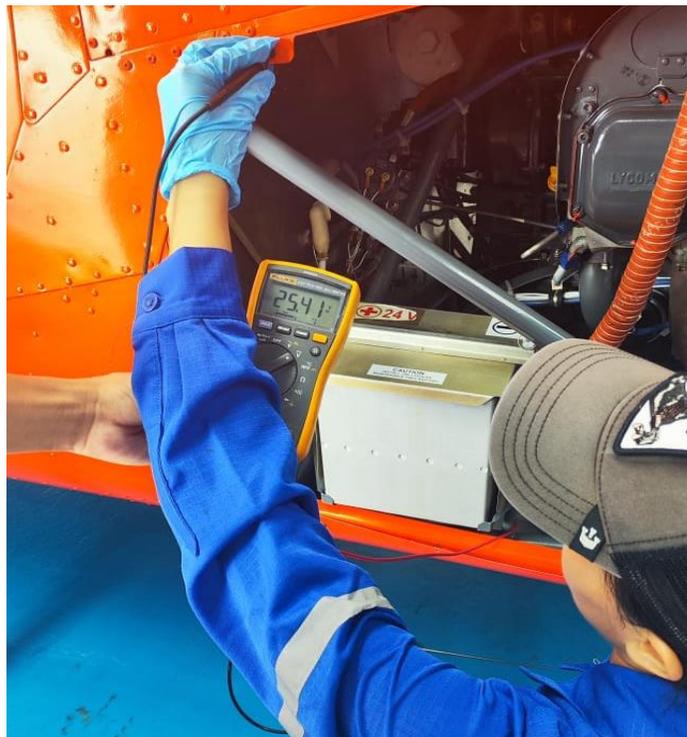
Figura 34

En este caso como la batería es completamente nueva, se realizó una inspección visual previa a su instalación para verificar que todo esté en orden y luego se procedió a realizar la medición de voltaje como se muestra en la figura 34.

Comprobación del funcionamiento de la batería.

Nota. La figura muestra el voltaje emitido por la batería nueva que se colocó en el helicóptero.

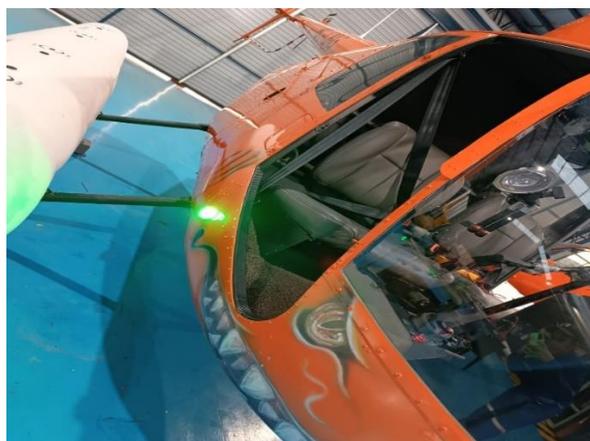
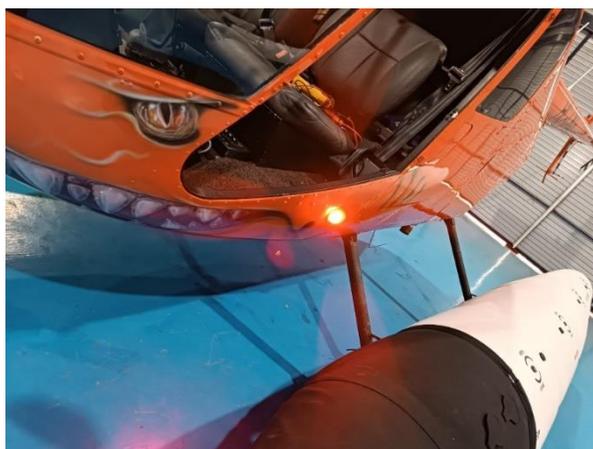
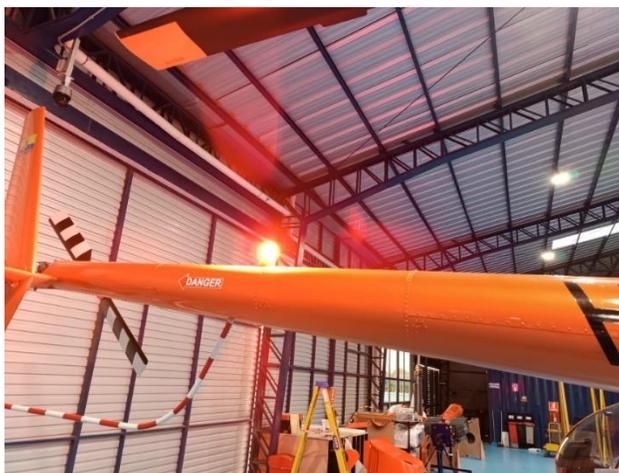
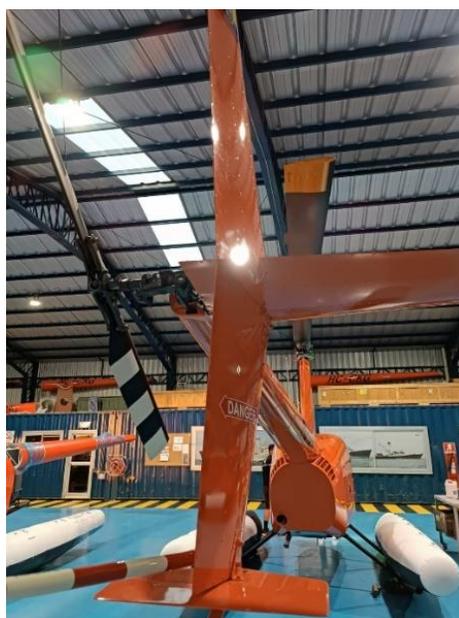
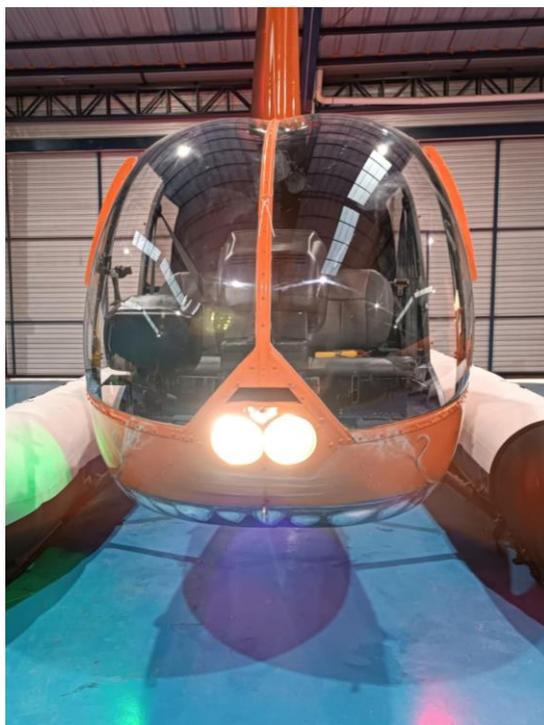
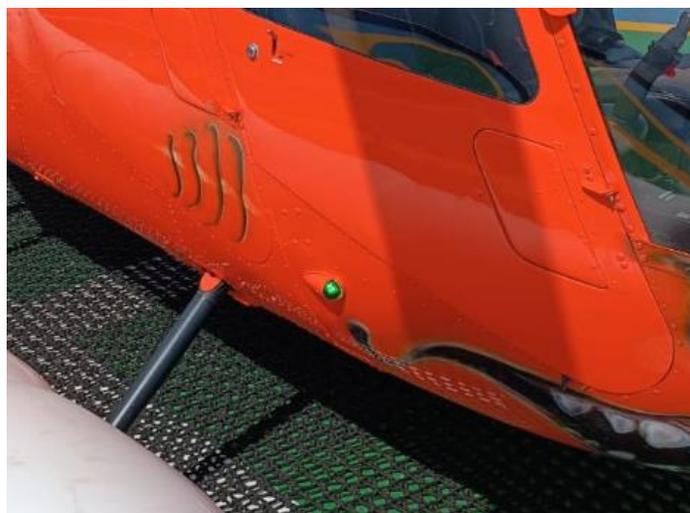
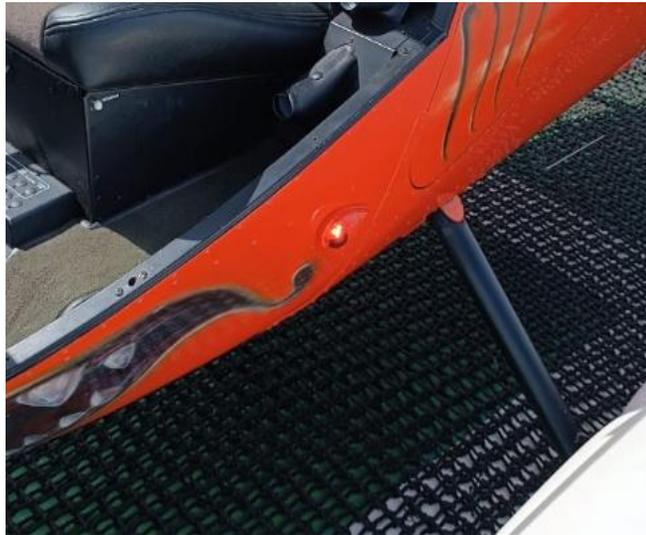
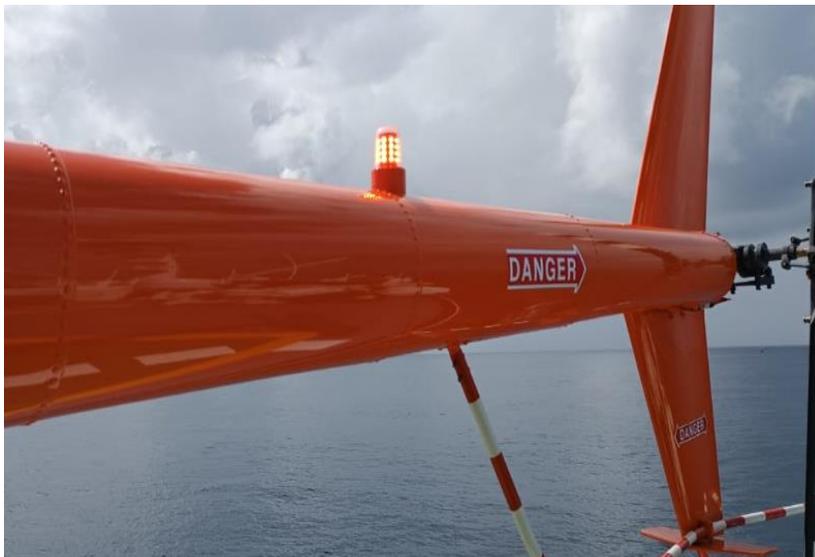
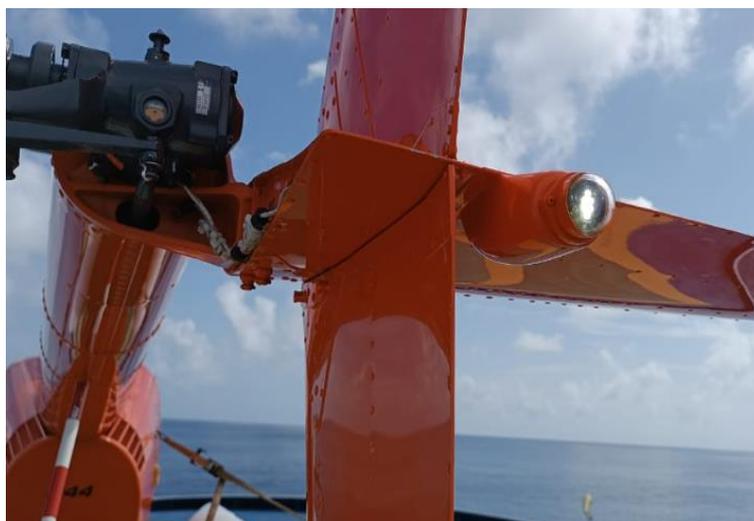
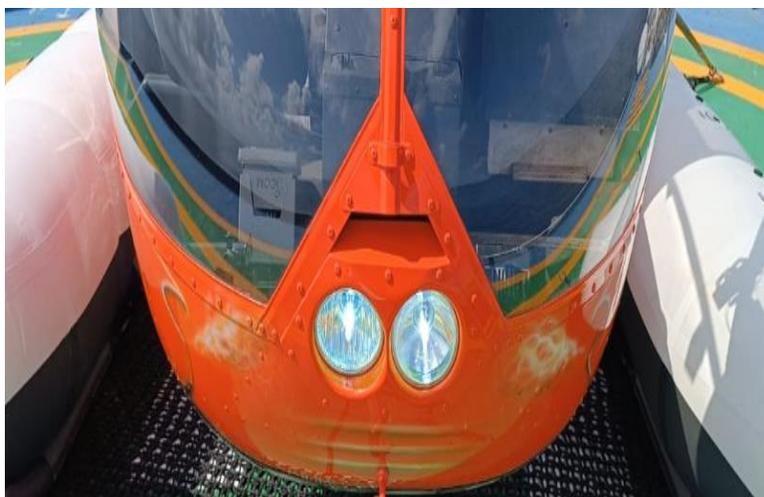
Verificación de la luz de posición derecha antes del vuelo

Nota. La figura muestra la luz de posición derecha funcionando antes del vuelo.

Verificación de la luz de posición izquierda antes del vuelo

Nota. La figura muestra la luz de posición izquierda funcionando antes del vuelo.

Verificación de la luz estroboscópica antes del vuelo

Nota. La figura muestra el correcto funcionamiento de la luz estroboscópica antes del vuelo.

Verificación de la luz de posición de cola, antes del vuelo.

Nota. La figura muestra el correcto funcionamiento de la luz de posición de cola antes del vuelo.

Verificación de las luces del Tren de Aterrizaje, antes del vuelo

Nota. La figura muestra el correcto funcionamiento de las luces del tren de aterrizaje.

Verificación de la luz de posición derecha después del vuelo

Nota. La figura muestra la luz de posición derecha funcionando después del vuelo.

Verificación de la luz de posición izquierda

Nota. La figura muestra la luz de posición izquierda funcionando después del vuelo.

Verificación de la luz estroboscópica después del vuelo

Nota. La figura muestra el correcto funcionamiento de la luz estroboscópica.

Verificación de la luz de posición de cola, después del vuelo

Nota. La figura muestra el correcto funcionamiento de la luz de posición de cola.

Verificación de las luces del Tren de Aterrizaje, después del vuelo.

Conforme se indican en las figuras, las pruebas funcionales del sistema eléctrico fueron exitosas, dejando en funcionamiento las luces de posición, estroboscópicas y tren de aterrizaje.

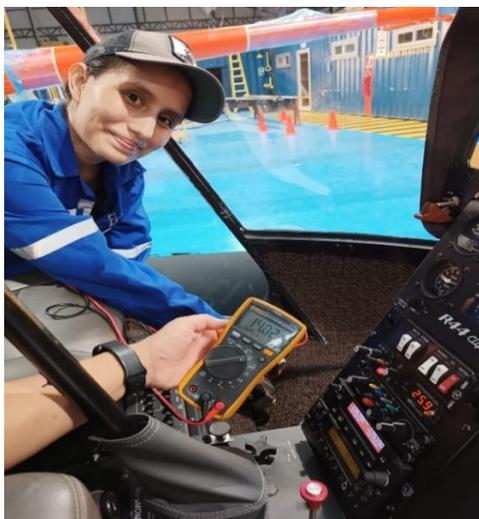
Figura 45

Voltaje de verificación de convertidores

Nota. La figura muestra la prueba de voltaje de los convertidores, evidenciando en el amperímetro del helicóptero 25,9V y en el conector de la radio los 14,02V.

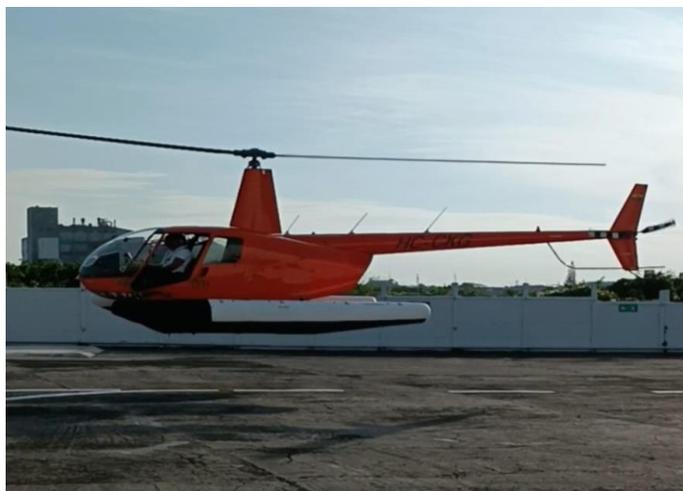
Figura 46

Pruebas de encendido del Helicóptero R44

Nota. La figura muestra al helicóptero durante los vuelos de prueba.
