“Inspección de 600 horas de los cojinetes de la articulación de cambio de paso en la caja de reducción posterior (TGB), mediante información técnica aplicable a la aeronave Airbus AS350 B2, perteneciente a la Unidad Nacional Aeropolicial”

Departamento de Ciencias de la Energía y Mecánica

Monografía, previa a la obtención del título de Tecnólogo Superior en Mecánica Aeronáutica

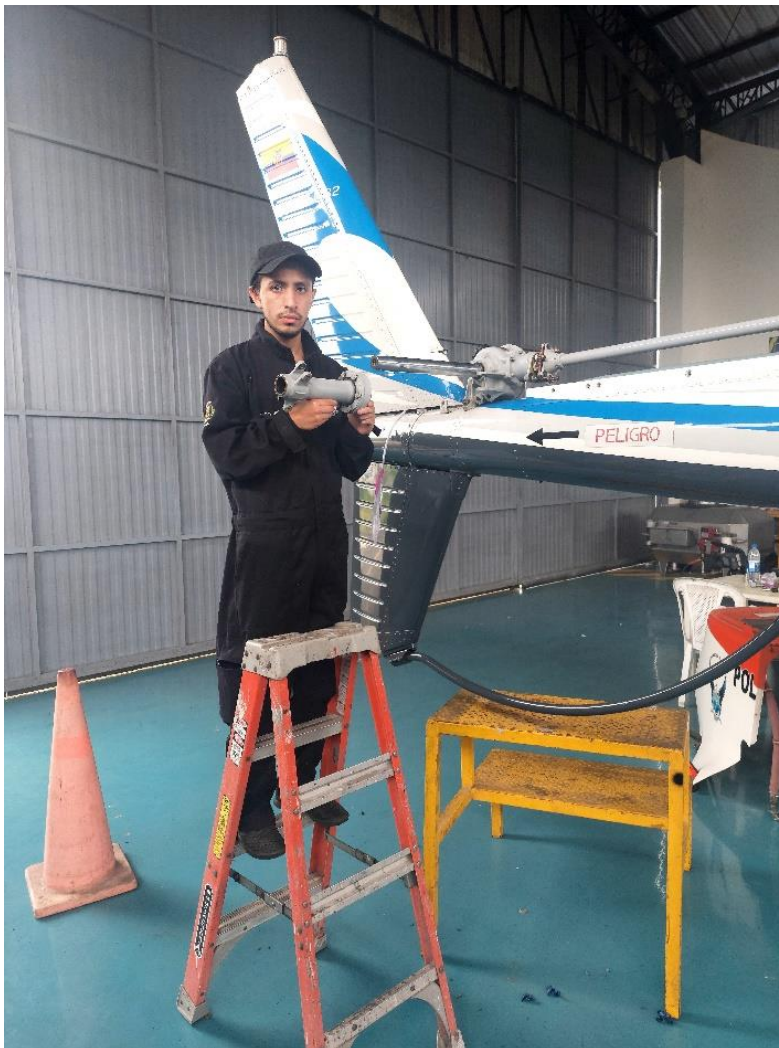
Figura 31

Limpieza e inspección preliminar

Nota. Limpieza general e inspección de la zona alrededor del rotor de cola.

Después de la limpieza, se realizó una búsqueda detallada en busca de objetos extraños o herramientas que pudieran haber quedado inadvertidas en la proximidad de la caja de reducción posterior (TGB) o en cualquier otra área relevante. Esto incluyó la verificación de contenedores de almacenamiento y la zona circundante al helicóptero. La detección y eliminación de cualquier objeto extraño era esencial para evitar interferencias durante la inspección y garantizar la seguridad de los técnicos (ver Figura 31).

Luego se llevó a cabo una inspección visual de la superficie de la aeronave, especialmente en la zona de trabajo. Esta inspección buscaba identificar cualquier daño evidente, corrosión, o anomalía en la estructura del helicóptero que pudiera afectar la inspección de los cojinetes. Cualquier hallazgo inusual se registraba y, en caso necesario, se tomaban medidas correctivas. Y finalmente se verificó que el área de trabajo estuviera segura y libre de riesgos. Se aseguró de que no hubiera cables, tuberías sueltas ni ninguna obstrucción que pudiera poner en peligro a los técnicos durante la inspección.

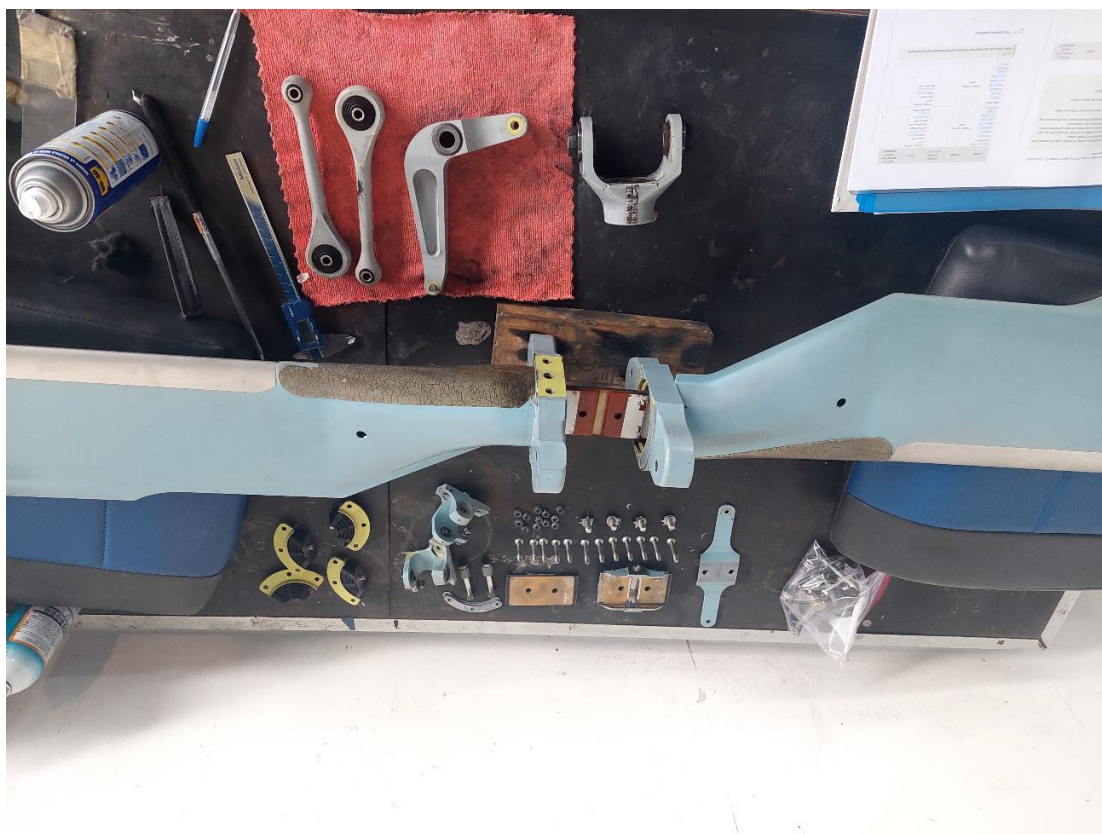
Figura 33

Desmontaje de los componentes del rotor de cola

Nota. Desmontaje de los componentes del rotor de cola del helicóptero.

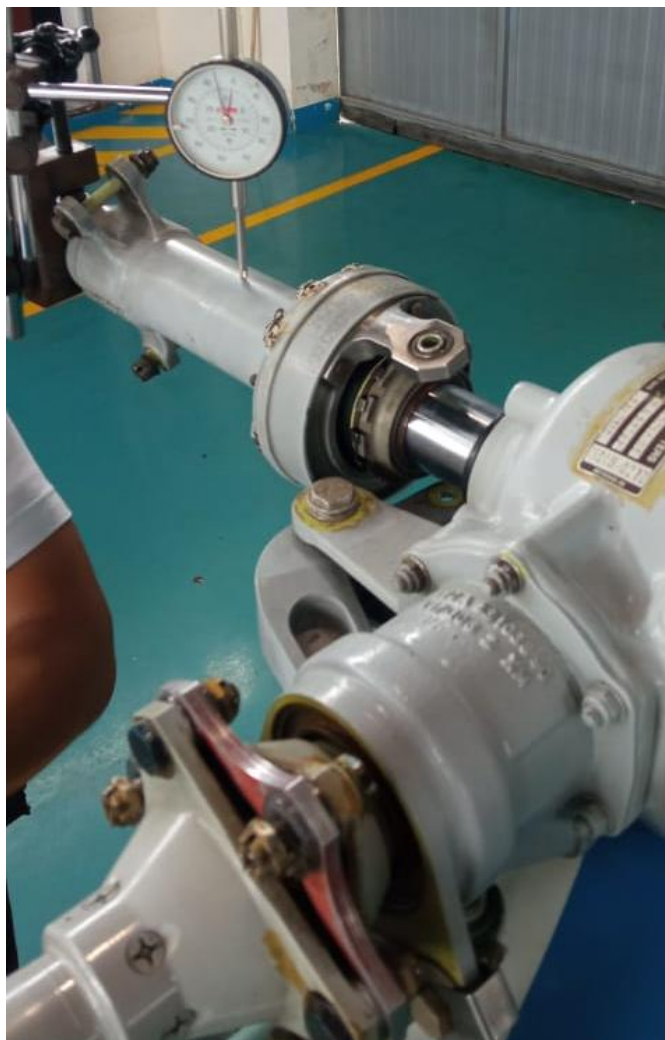
Figura 34

Ejecución de la inspección a criterio

Nota. Ejecución de la inspección a criterio, medición del juego radial (0.9 mm).

Verificación del deslizamiento del spider. Utilizando un resorte de equilibrio (spring balance), se procedió a verificar que el spider (7) se desplace libremente sobre el eje (shaft) (8). Se registró la carga máxima leída en el resorte de equilibrio. Esta carga máxima no debe exceder los 150 N (33.72 lbf).

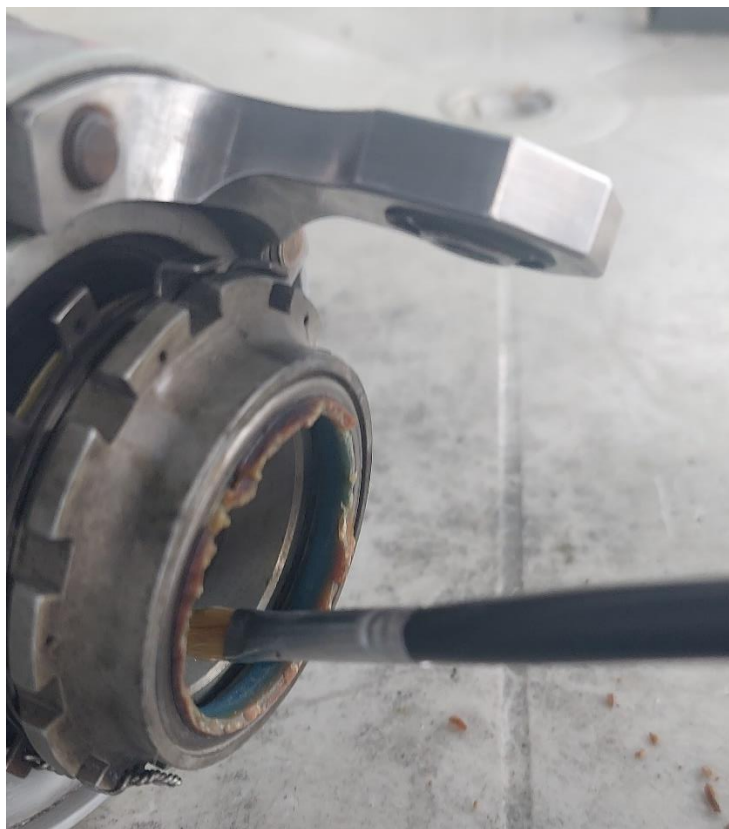
Figura 37

Aplicación de removedor de pintura en los cojinetes - 1

Nota. Si es necesario aplicar el removedor de pintura nuevamente.

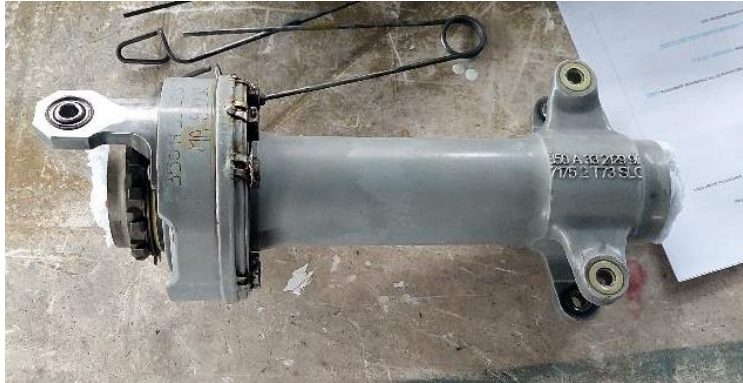
Figura 38

Aplicación de removedor de pintura en los cojinetes - 2

Nota. El removedor debe actuar aproximadamente 5 horas.

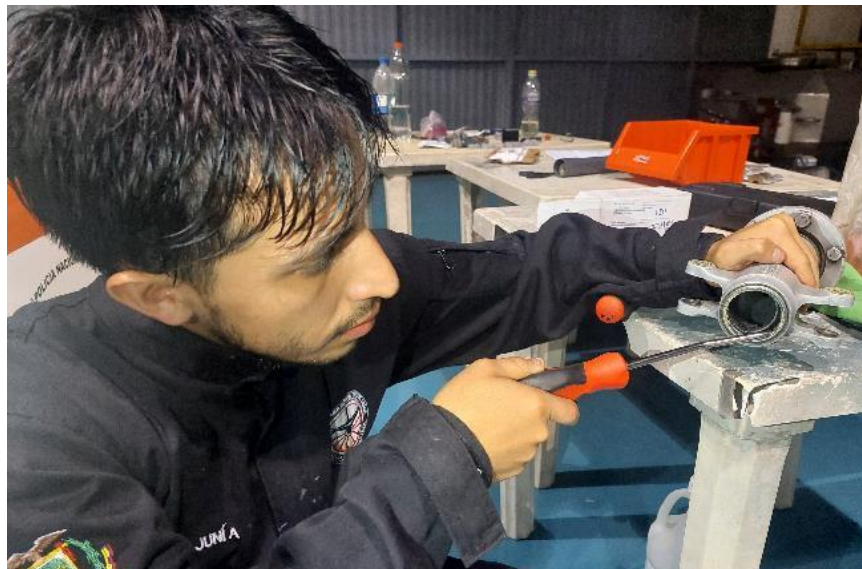
Figura 39

Uso de la herramienta de desmontaje

Nota. Se utilizó la herramienta de desmontaje para desprender el cojinete.

Uso de la herramienta de desmontaje. Se utilizó la herramienta de desmontaje (1), que se fabricó previamente según las indicaciones, como palanca en las ranuras oblicuas para desprender el cojinete (4). Como el cojinete fue difícil de desprender, se aplicó removedor de pintura debajo de él (ver Figura 39).

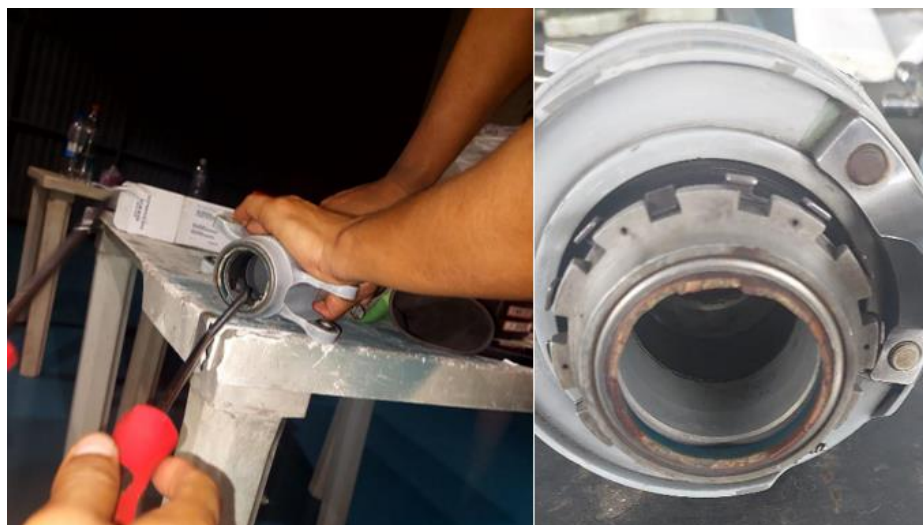
Remoción de los cojinetes - 1

Nota. Desprendimiento de los cojinetes.

Remoción de los cojinetes. Una vez que los cojinetes (4) se desprendieron, se retiraron y se desecharon (ver Figura 40 y 41).

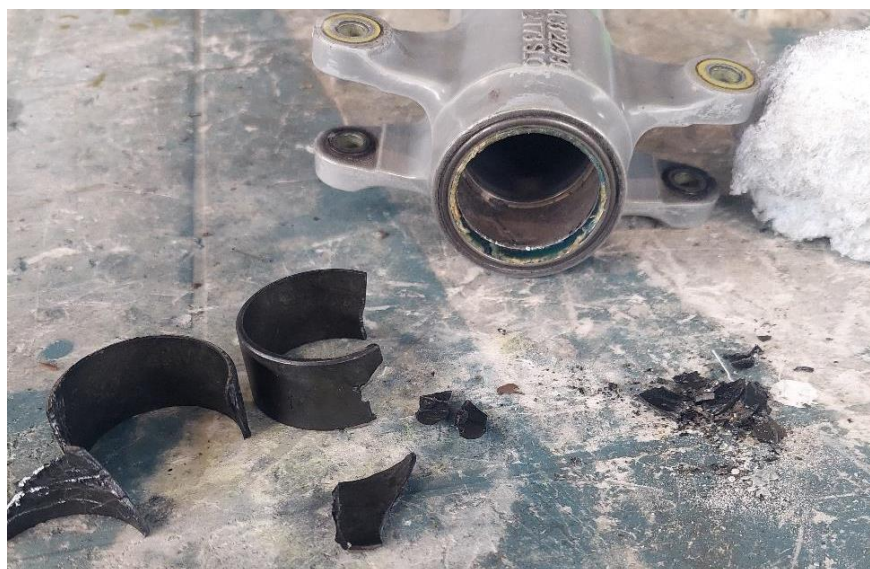
Figura 41

Remoción de los cojinetes - 2

Nota. Se retiraron y se desecharon.

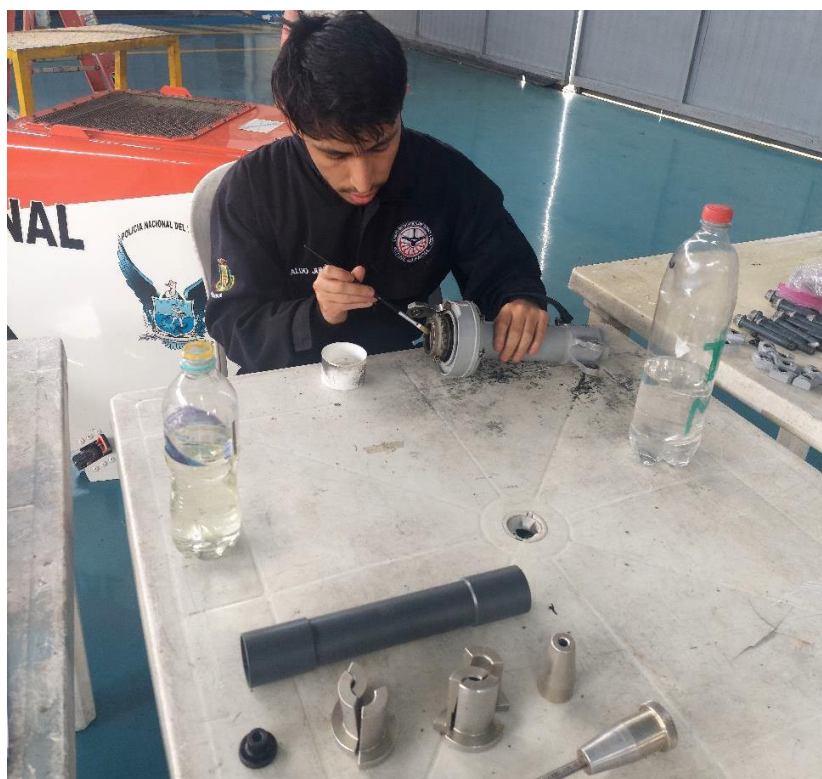
Figura 42

Eliminación de los residuos del compuesto sellante

Nota. Aplicación de MEK.

Eliminación de los residuos del compuesto sellante. Cualquier residuo del compuesto sellante se eliminó con removedor de pintura y MEK (ver Figura 42). Las zonas grabadas se neutralizaron utilizando un chorro de agua y las áreas tratadas se secaron con aire comprimido.

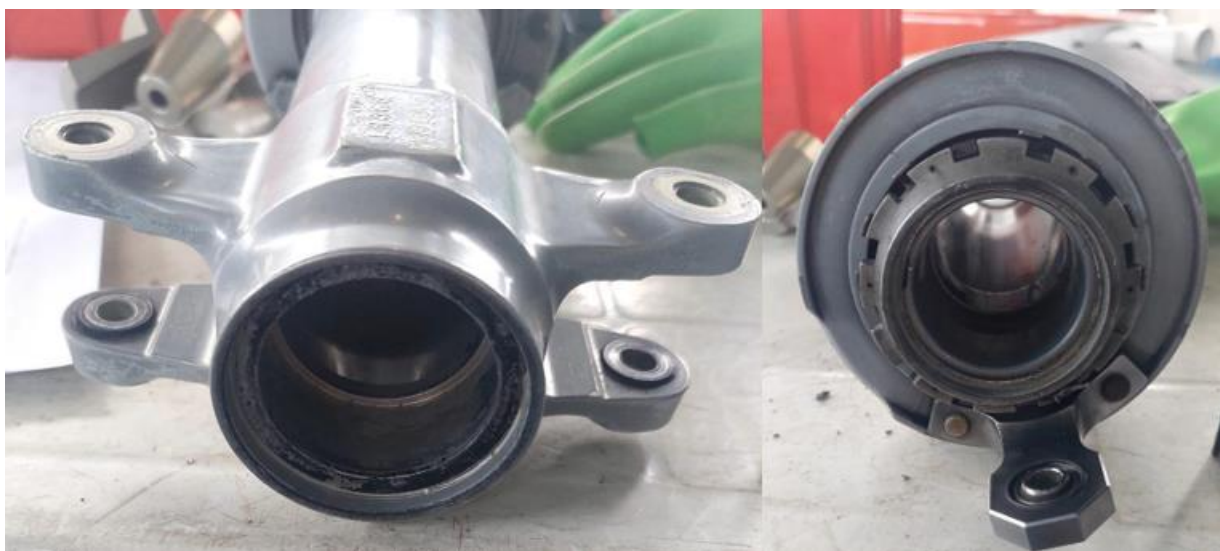
Verificación del conjunto del spider de cambio de paso - 2

Nota. Los rasguños o marcas en esta área podrían comprometer la integridad estructural y el funcionamiento del sistema.

Luego, se verificó que no hubiera rasguños en la zona A de la Figura 43. Esta verificación es de vital importancia, ya que la zona A, corresponde a una parte crítica del conjunto del Spider de cambio de paso. Los rasguños o marcas en esta área podrían comprometer la integridad estructural y el funcionamiento del sistema. Cualquier daño en esta zona podría afectar la capacidad de deslizamiento del Spider en el eje del rotor, lo que a su vez podría influir en el control y estabilidad del helicóptero durante el vuelo (ver Figura 44).

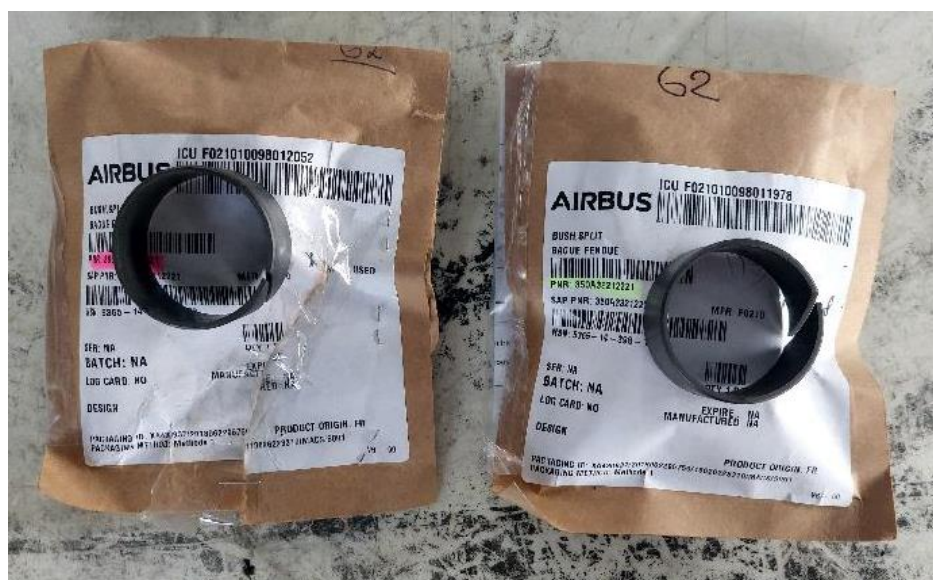
Cojinetes nuevos

Nota. Los cojinetes deben estar libres de contaminantes.

Finalmente, se realizó la instalación de los cojinetes. La instalación de los nuevos cojinetes es un paso crítico en el proceso de mantenimiento del conjunto del Spider de cambio de paso en el helicóptero. Esta fase del procedimiento es esencial para garantizar que los cojinetes se coloquen de manera segura y precisa, lo que a su vez contribuye a la integridad estructural y al funcionamiento óptimo de la aeronave.

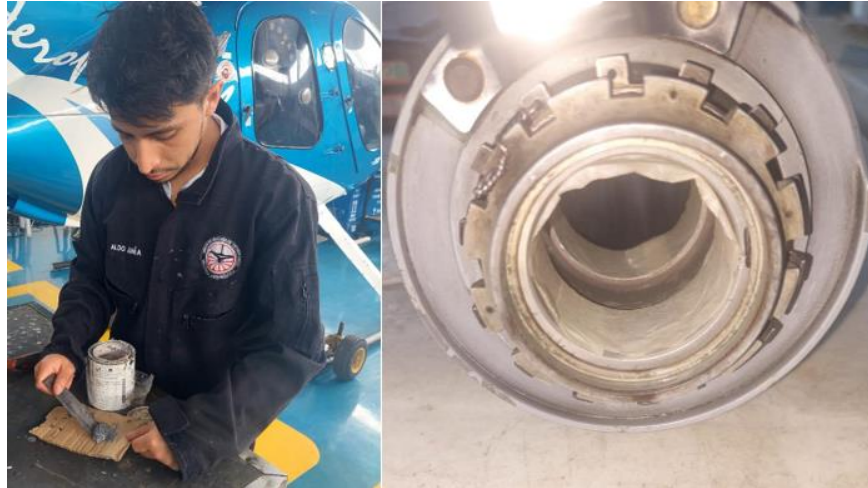
Aplicación de compuesto sellante

Nota. Proporciona una capa adicional de sellado y estabilidad.

Aplicación de compuesto sellante. Se aplica una pequeña cantidad del compuesto sellante, en las ubicaciones donde se instalarán los nuevos cojinetes. Esto proporciona una capa adicional de sellado y estabilidad.

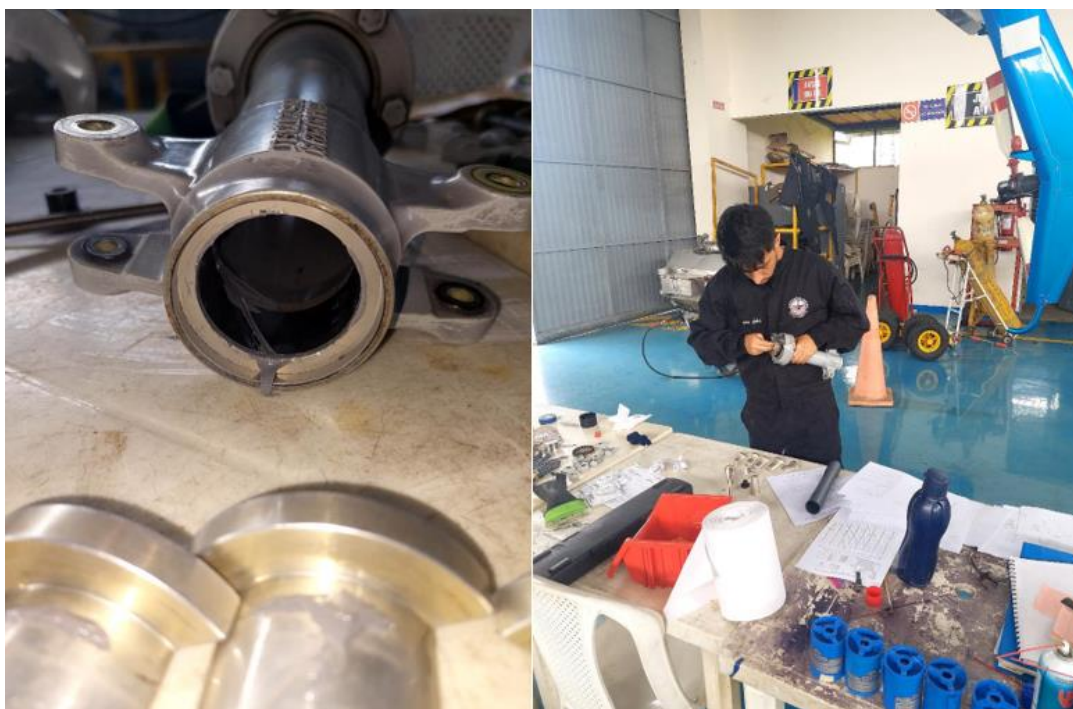
Eliminación de exceso de compuesto sellante

Nota. Para evitar irregularidades o acumulaciones innecesarias.

Eliminación de exceso de compuesto sellante. Cualquier exceso de compuesto sellante se retira meticulosamente para evitar irregularidades o acumulaciones innecesarias.

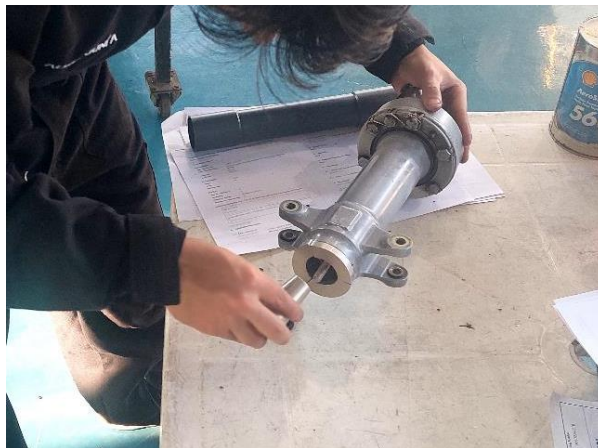
Carcasas del conjunto de sujeción

Nota. Recubrimiento de las carcasas del conjunto de sujeción.

Recubrimiento de las carcasas del conjunto de sujeción. Las carcasas del conjunto de sujeción se recubren con agente anticorrosión para proteger las superficies y evitar la corrosión (ver Figura 49).

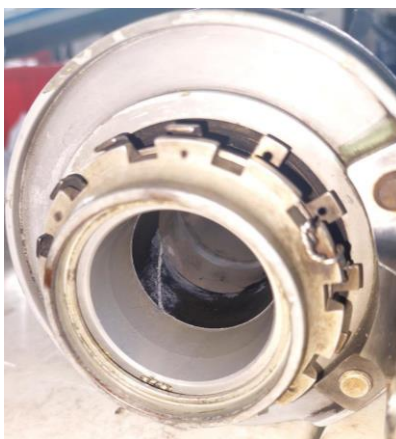
Carcasas del conjunto de sujeción

Nota. Recubrimiento de las carcasas del conjunto de sujeción.

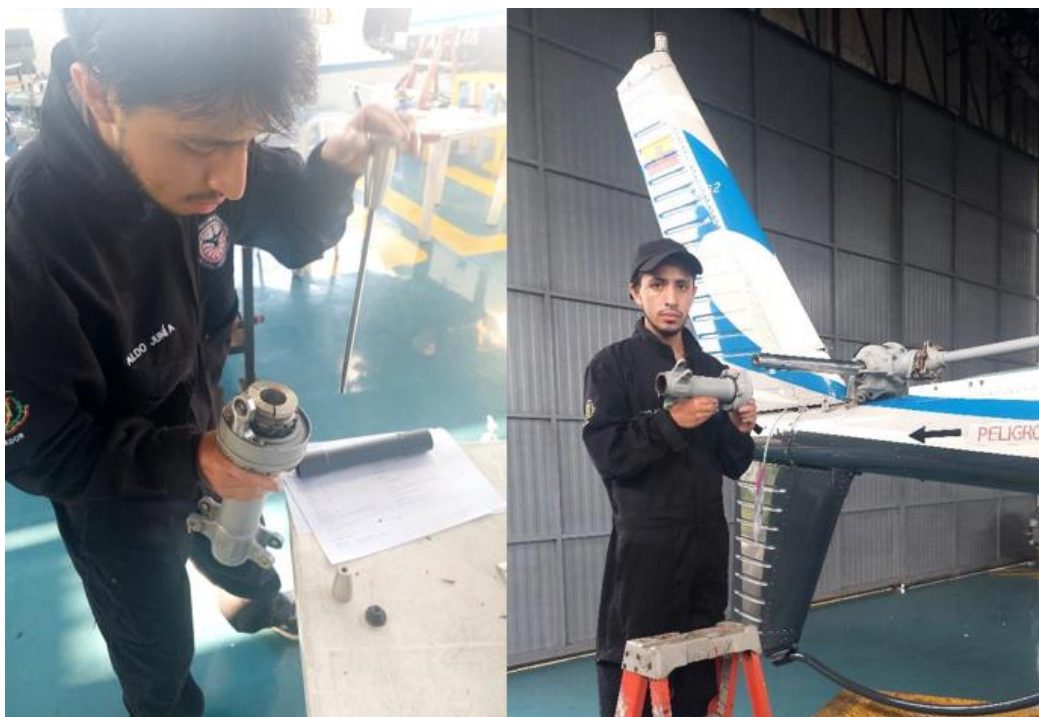
Inspección final

Nota. Inspección final de los cojinetes instalados.
