“APLICACIÓN DE LA NORMA ASTM E950-09 PARA DETERMINAR LA REPETIBILIDAD Y PRECISIÓN EN UN PERFILÓMETRO INERCIAL MARK III – DYNATEST”

Ing. V. Rea¹, Ing. F. Rojas¹, M. Manosalvas²

RESUMEN

El Proyecto denominado “Aplicación de la Norma ASTM E950-09 para determinar la Repetibilidad y Precisión en un Perfilómetro Inercial Mark III - Dynatest”, presenta una guía aplicativa de la norma antes mencionada para clasificar los diferentes equipos que pueden medir el perfil longitudinal del camino.

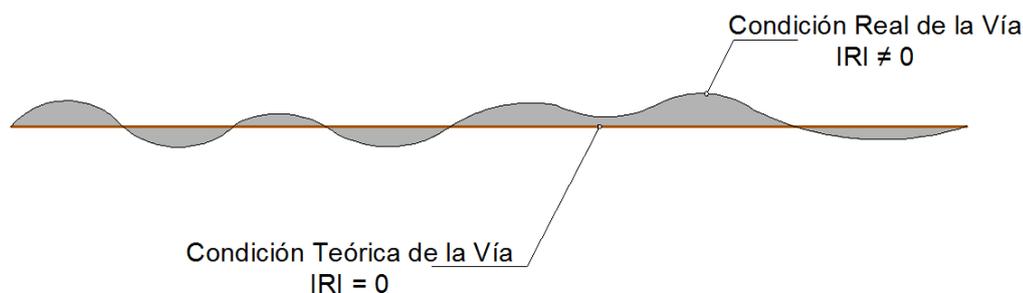
Definición gráfica de Rugosidad

La norma americana E 867⁴ de la ASTM (American Society of Testing and Materials), define la rugosidad como las desviaciones entre una superficie de pavimento y una superficie plana con dimensiones características que afecten la dinámica del vehículo, calidad en el desplazamiento, cargas dinámicas y drenaje, tal como, perfil longitudinal y perfil transversal.

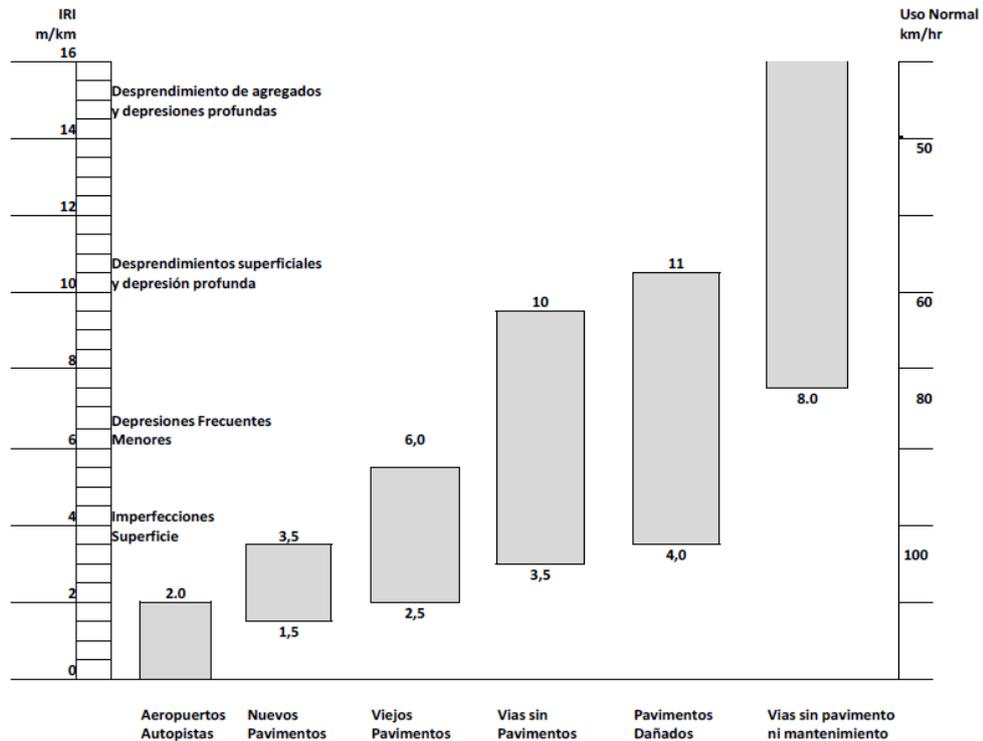
Clasificación de IRI presentada por el Banco Mundial

- De acuerdo a la Escala Estándar empleada por el Banco Mundial, donde se clasifica a las vías de acuerdo a la rugosidad, la Ruta E28, con un valor promedio de 1.66 m/km para los dos sentidos, se encuentra en el rango más alto de clasificación (Aeropuerto– Autopista o como un Nuevo Pavimento).

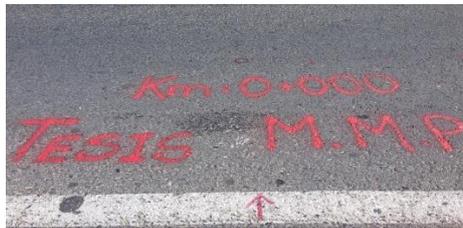
Inicio del Tramo

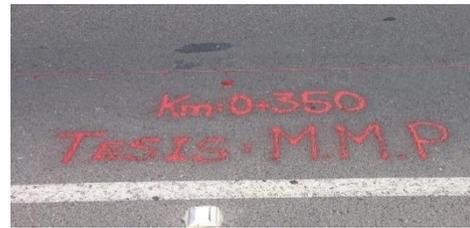
Fin del Tramo

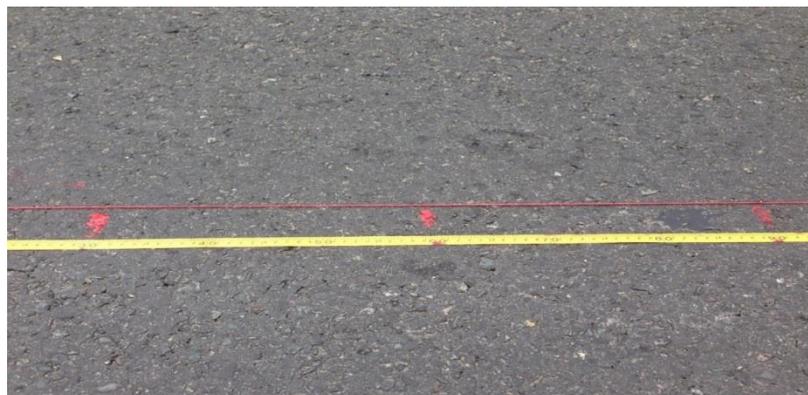
Representación del perfil longitudinal en la huella derecha, con espaciamiento cada 30 centímetros como indica la Norma ASTM E950-09.

Con un flexómetro, se mide 1 metro desde la línea referencial derecha para que el levantamiento se realice en la huella derecha. Con el mismo GPS., se mide una distancia de 150 metros para poner el punto auxiliar No. 2, que además es la Estación No.1. Adicionalmente se utilizarán las Estaciones Nos 2 y 3 para realizar los 350 metros que indica la norma a un espaciamiento de 30 centímetros.

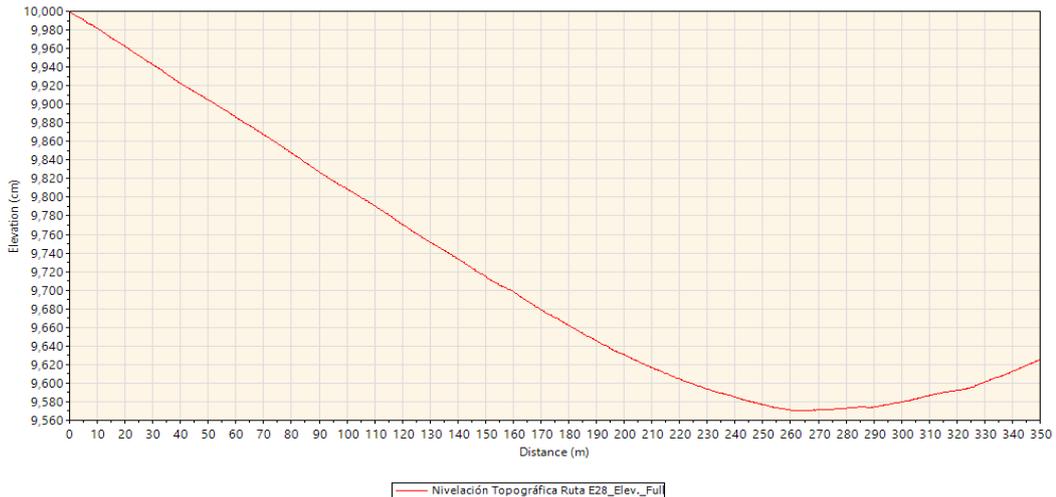
Visualización del perfil longitudinal generado a partir de la nivelación realizada utilizando el software PROVAL.

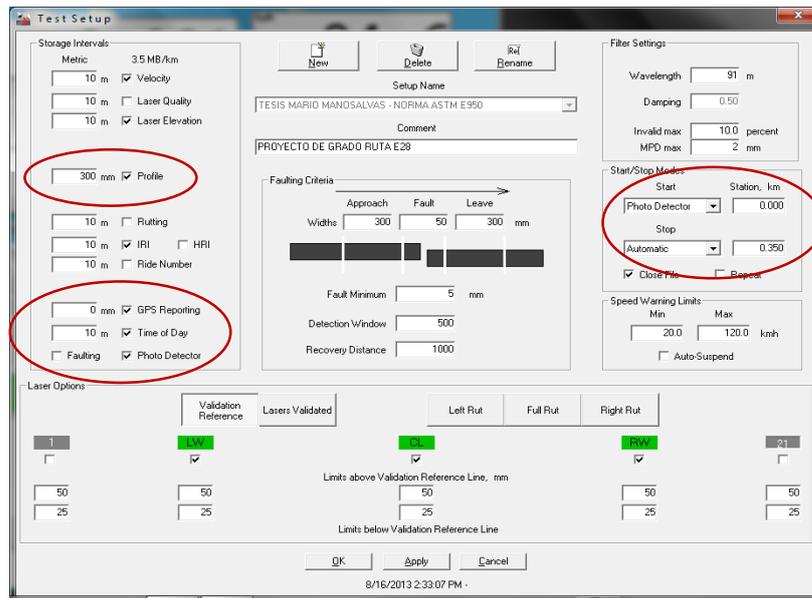
Para la evaluación, se realizó la siguiente configuración de prueba donde se observa que el perfil longitudinal del camino se guardará cada 300 milímetros de manera que posteriormente se pueda comparar con el perfil generado mediante la estación total.

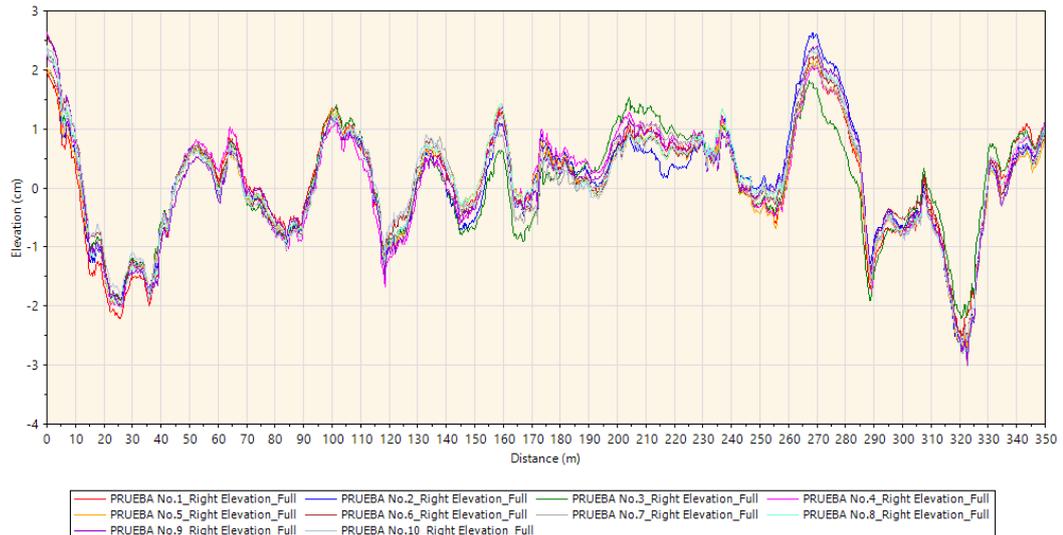
Visualización de los perfiles longitudinales generados por el Perfilómetro Inercial Mark III.

De los perfiles longitudinales obtenidos y luego de realizar un análisis probabilístico, se determina que para Repetibilidad / Precisión, el láser derecho corresponde a un Clase 2 y el láser izquierdo a un Clase 1; mientras que para Sesgo no se ha podido realizar una comparación debido a que el perfil obtenido por un equipo de referencia geométrica como la estación total no es comparable con el perfil que reporta el perfilómetro inercial mark III.

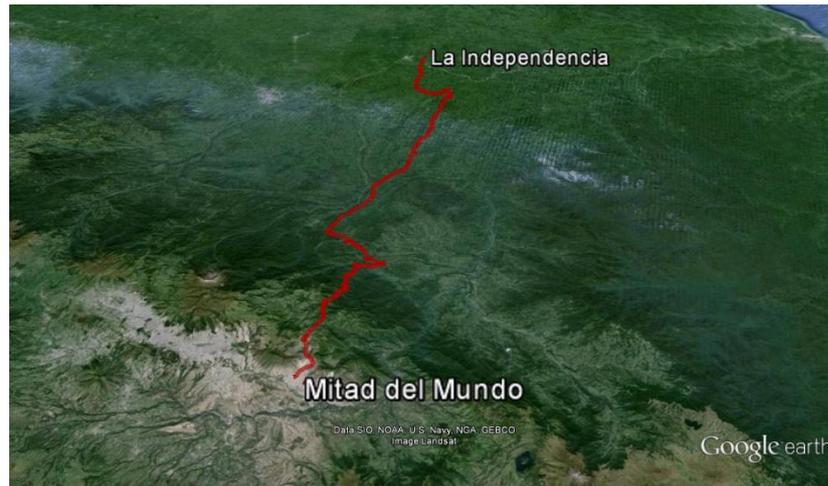
Ruta E28 "Mitad del Mundo – La Independencia", Geo referenciada

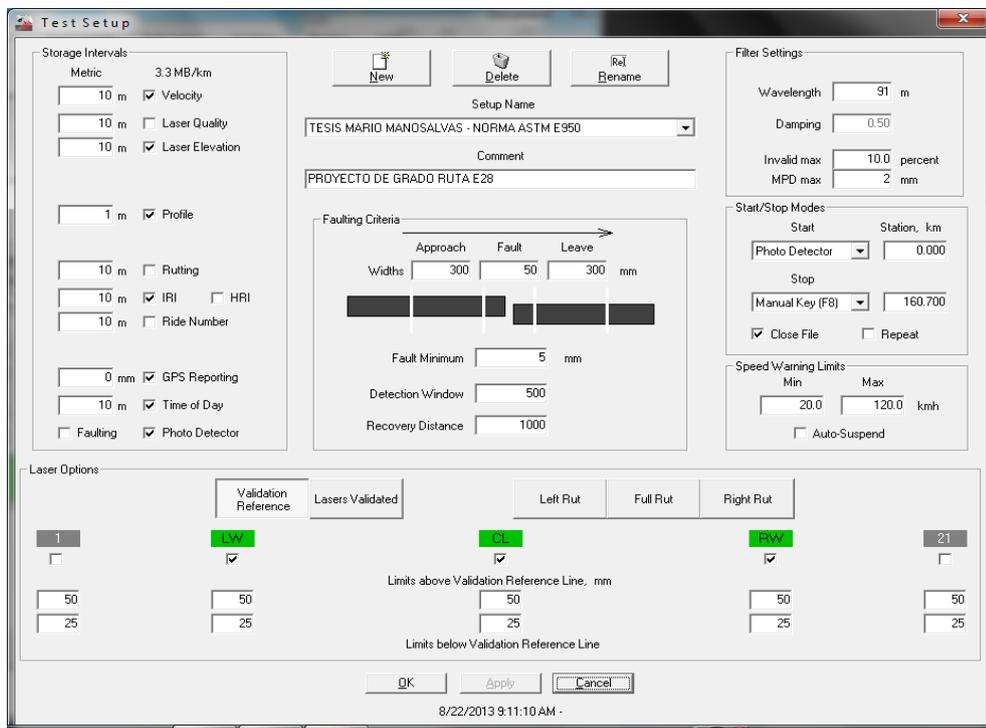
Configuración de prueba para medir la Ruta E28

Para la medición de la Ruta E28 “Mitad del Mundo – La Independencia” se genera una configuración de prueba con la que el equipo procederá a guardar los datos, esta configuración contempla la recolección continua de datos GPS, el Índice de Rugosidad Internacional, la velocidad y el tiempo del día cada 10 metros con lo cual se muestra el inicio y fin del tramo.

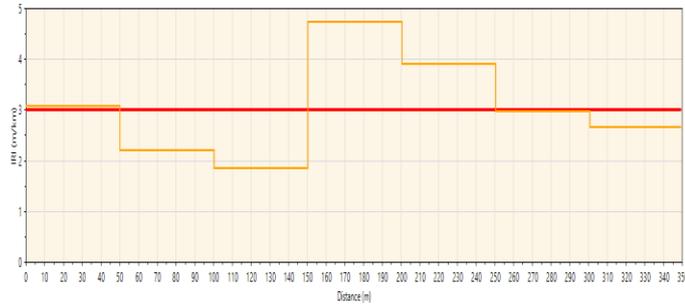
Análisis realizado cada
50 metros
Promedio: 3.10 m/km

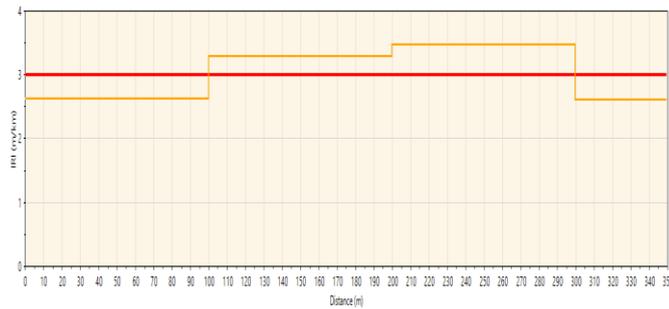
Análisis realizado cada
100 metros
Promedio: 2.99 m/km

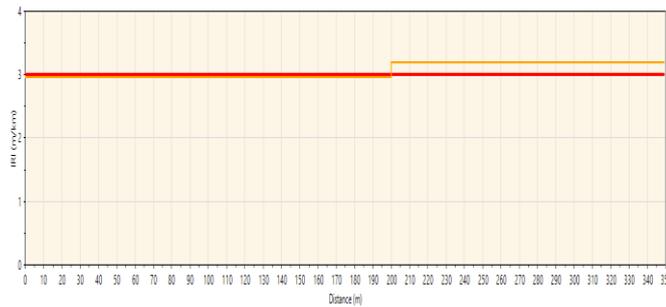
Análisis realizado cada
100 metros
Promedio: 2.99 m/km

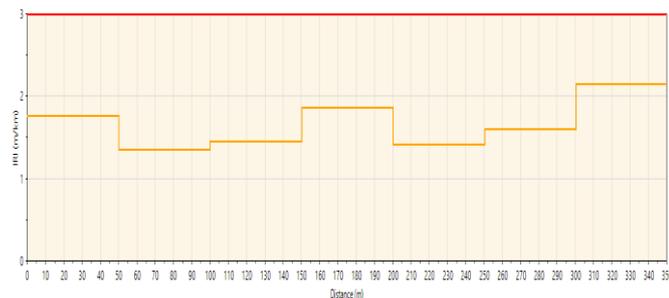
Análisis realizado cada
50 metros
Promedio: 1.65 m/km

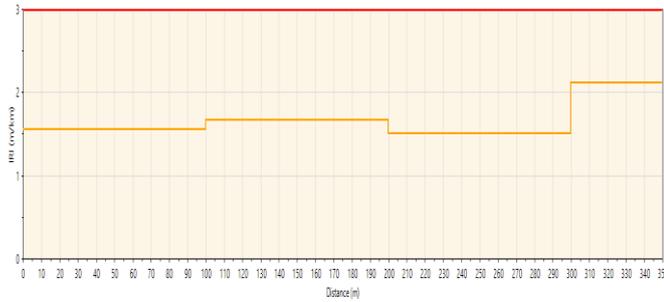
Análisis realizado cada
100 metros
Promedio: 1.71 m/km

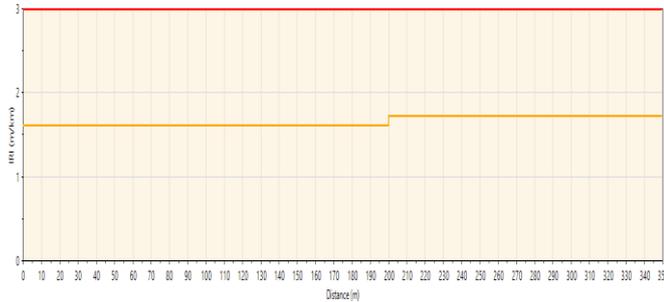
Análisis realizado cada
200 metros
Promedio: 1.66 m/km

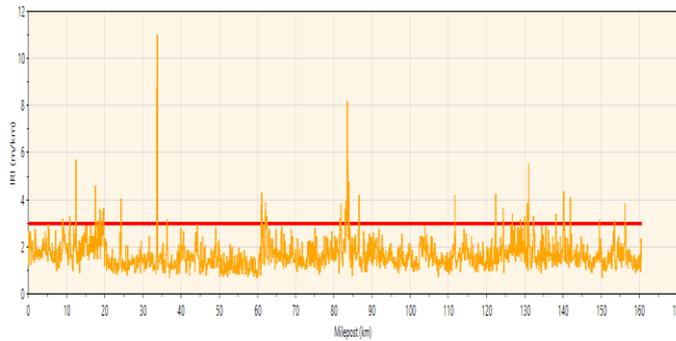
Sentido: Mitad del Mundo –
La Independencia
Promedio: 1.65 m/km

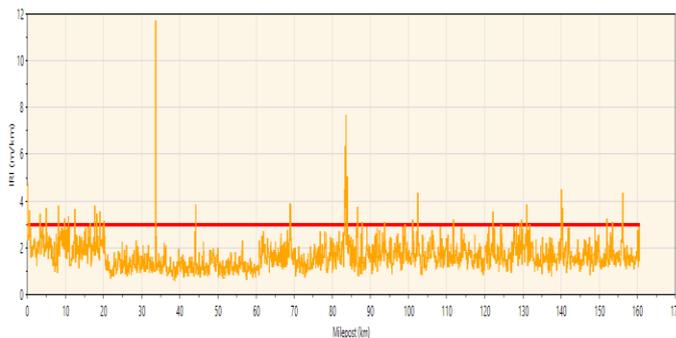
Sentido: La Independencia –
Mitad del Mundo
Promedio: 1.66 m/km

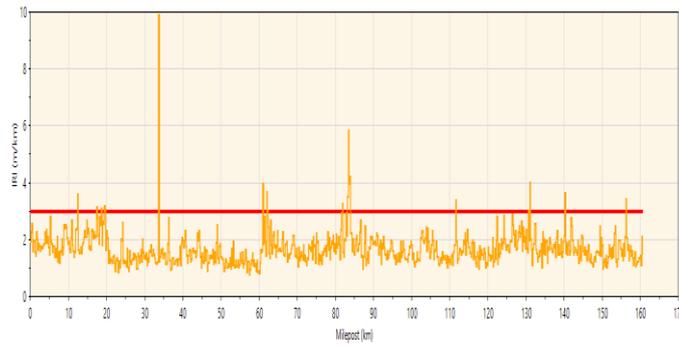
Sentido: Mitad del Mundo –
La Independencia
Promedio: 1.65 m/km

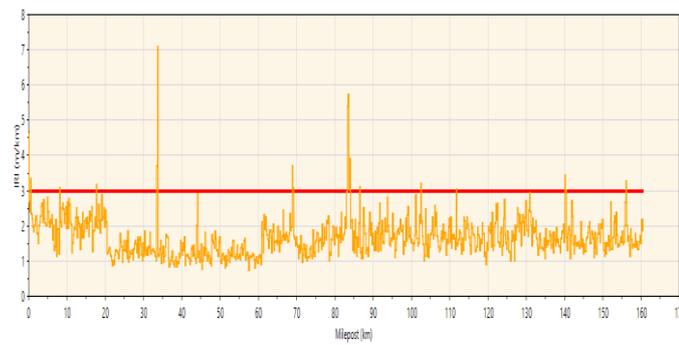
Sentido: La Independencia
– Mitad del Mundo
Promedio: 1.66 m/km

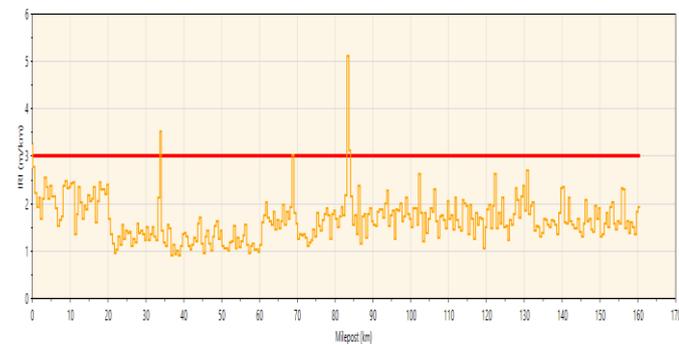
Sentido: La Independencia
– Mitad del Mundo
Promedio: 1.66 m/km

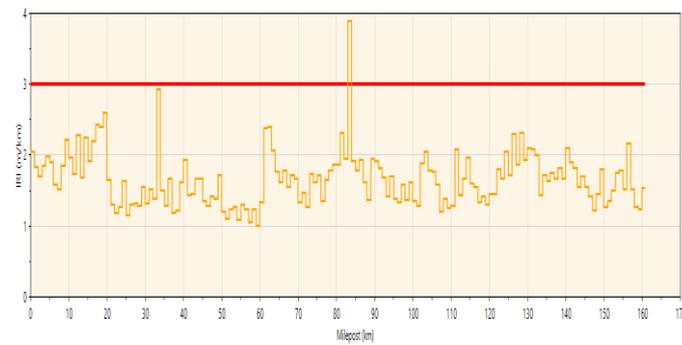
Sentido: Mitad del Mundo –
La Independencia
Promedio: 1.65 m/km

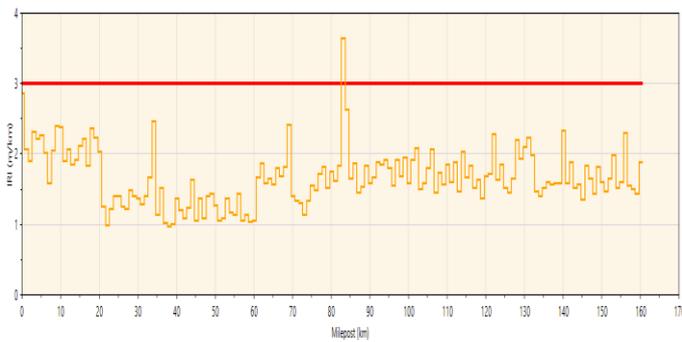
Sentido: La Independencia
– Mitad del Mundo
Promedio: 1.66 m/km

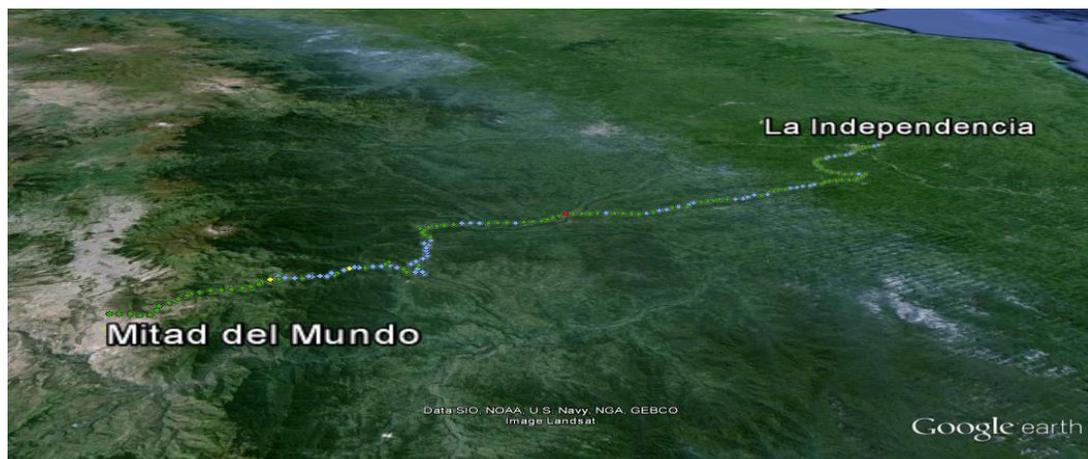
Condición del Pavimento, Sentido: Mitad del Mundo – La Independencia

A continuación se presenta una escala de valores con su colore respectivo para clasificar la condición del pavimento tomando como referencia el Documento Técnico del MOP y de esa manera poder visualizar la condición en un mapa.

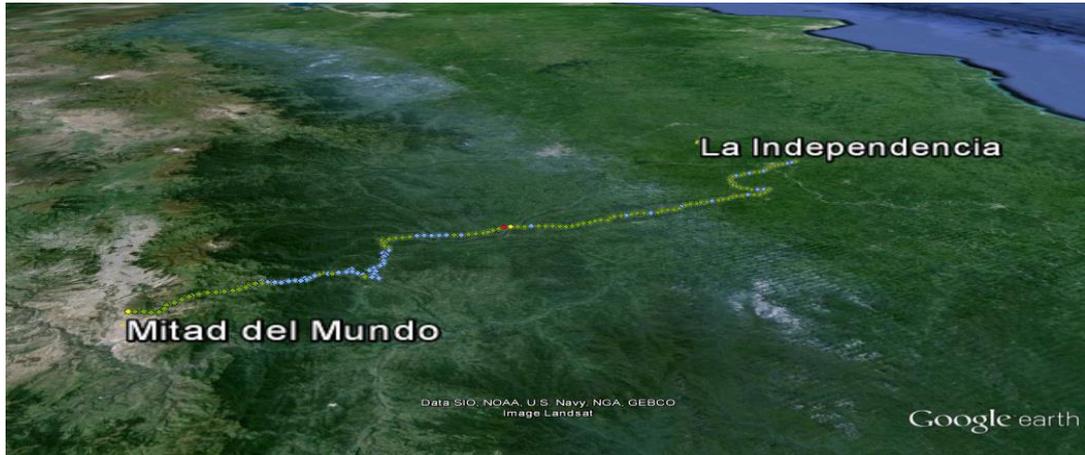
Condición del Pavimento, Sentido: La Independencia – Mitad del Mundo

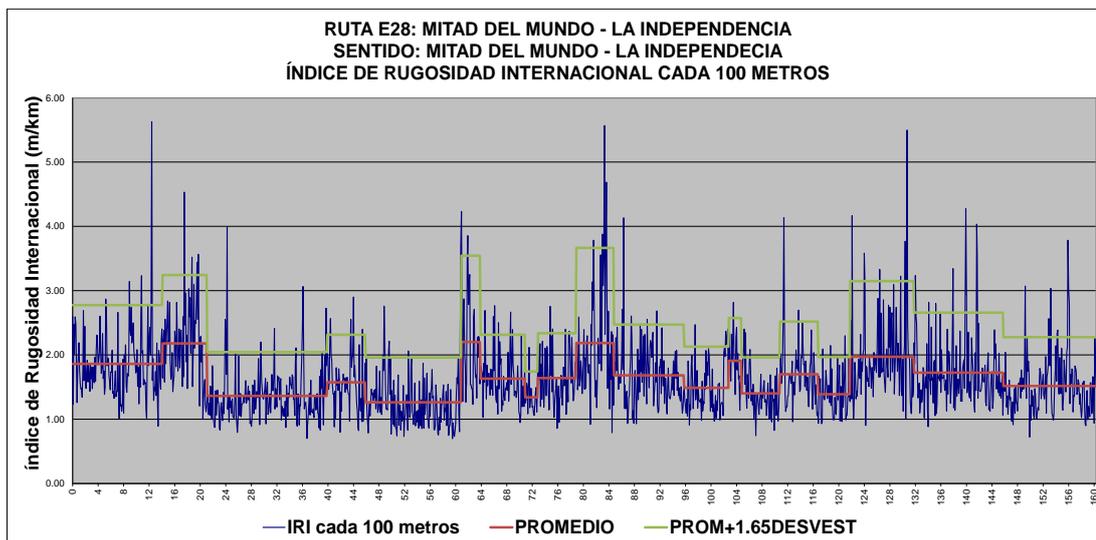
Secciones Homogéneas cada 100 metros, Sentido: Mitad del Mundo – La Independencia

Tramos con rugosidades mayores al límite permitido por el Documento Técnico del MOP, Sentido: Mitad del Mundo – La Independencia

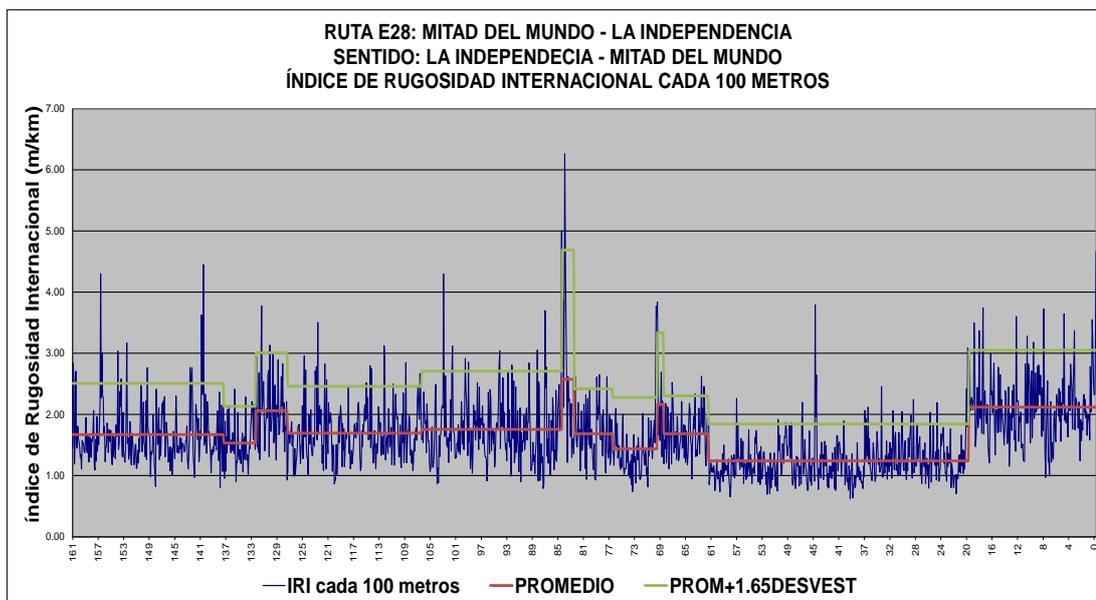
Secciones Homogéneas cada 100 metros, Sentido: La Independencia – Mitad del Mundo

Tramos con rugosidades mayores al límite permitido por el Documento Técnico del MOP, Sentido: La Independencia – Mitad del Mundo
