**DEPARTAMENTO DE CIENCIAS DE LA TIERRA Y LA
CONSTRUCCIÓN.**

TESIS PREVIO A LA OBTENCIÓN DEL TÍTULO DE INGENIERO CIVIL

**TEMA: ESTUDIO Y PROPUESTA DE MEJORAMIENTO DEL ANILLO
VIAL DE LA UNIVERSIDAD DE LAS FUERZAS ARMADAS – ESPE, EX
ESCUELA POLITÉCNICA DEL EJÉRCITO**

SANGOLQUI, DICIEMBRE DEL 2013

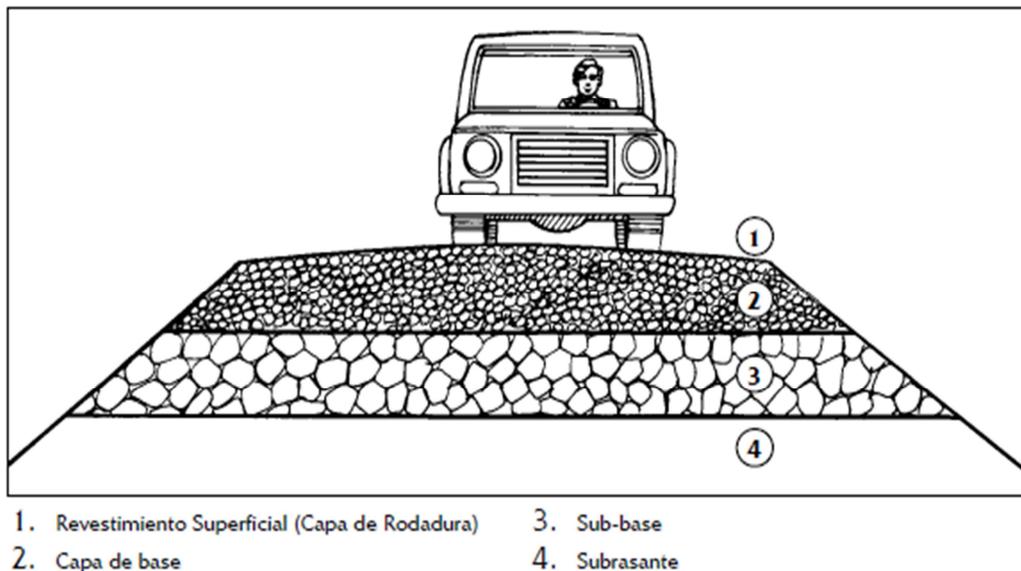
Figura 1: Sección transversal típica de una carretera

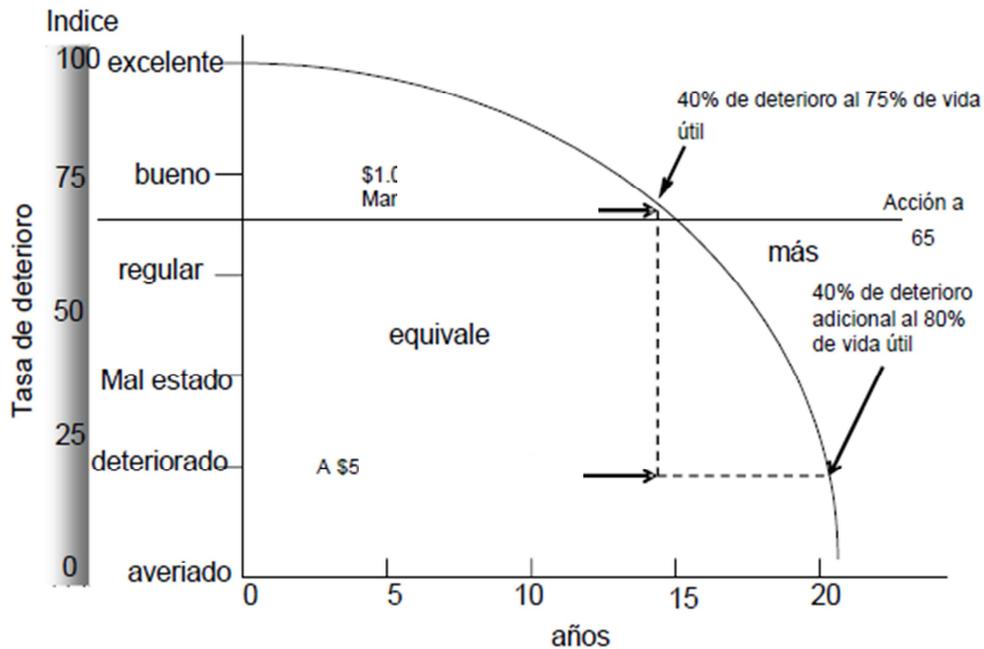
Figura 2: Curva típica que representa el deterioro del pavimento
(Dr. Salomón, 2009)

En la Figura 2, se muestra una curva típica de la tasa de deterioro del pavimento durante su vida útil. Se puede observar que un 40% de deterioro ocurre al 75% de la vida útil del pavimento, considerando el periodo de diseño. En este punto se sugiere se deben tomar decisiones de realizar acciones preventivas. (Dr. Salomón, 2009).

Al realizar el análisis de la Figura 2.- Curva de deterioro del pavimento, luego de varios estudios, El Ing. Augusto Jubo B, en su Manual de Mantenimiento y rehabilitación de pavimentos Flexibles del año 2005, establece la ubicación de tres (3) puntos que son muy importantes considerar dentro de las políticas efectivas establecidas para efectuar el mantenimiento y rehabilitación de pavimentos, como se ilustra en la figura 3, estos puntos son:

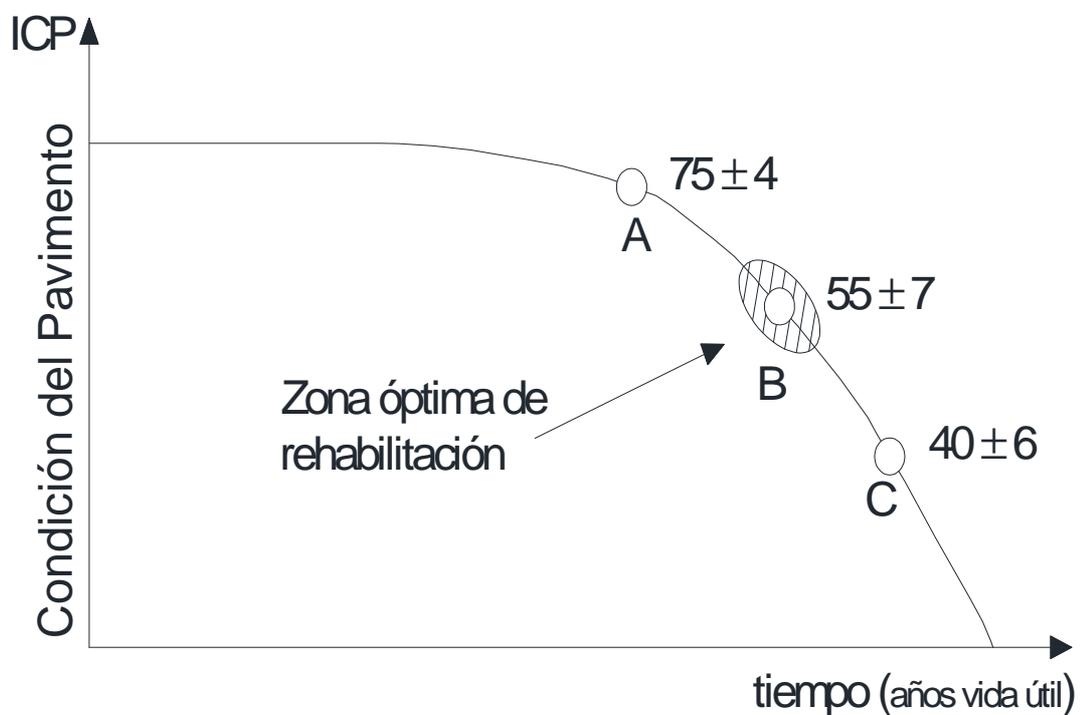
- *Punto A*.- El pavimento comienza a mostrar síntomas menores de deterioro que requiere el inicio de labores de mantenimiento rutinario menor, este mantenimiento se refiere al sellado de grietas, reparación de huecos y bacheo menor. Estas acciones menores de mantenimiento son importantes ya que ayudaran a controlar el deterioro del pavimento.

Figura 3: Puntos de la Curva de Deterioro del Pavimento

- *Punto B.*- El deterioro del pavimento comienza a crecer de una manera rápida pudiendo requerir acciones mayores de mantenimiento. Este punto se encuentra dentro de la zona conocida como “*zona óptima de rehabilitación*”, en la que trabajos de mantenimiento e inversiones menores van a producir grandes beneficios. En este punto la estructura de pavimento no ha sufrido daños considerables, conservando parte de su resistencia original de diseño, por lo que una adecuada intervención mejorar de manera considerable su condición y estructura.
- *Punto C.*- La condición del pavimento esta en un estado crítico, analizando desde el punto de vista funcional y estructural. En este punto el mantenimiento del pavimento va a tener costos muy elevados, requiriendo trabajos de mantenimiento mayor, rehabilitación o reconstrucción.

Los puntos B y C son los que se debe poner un mayor interés al realizar el análisis de un pavimento, debido a la magnitud del deterioro y costos que pueden ocasionar si no se realizar el mantenimiento óptimo en el tiempo adecuado, ya que este deterioro aumenta rápidamente en un tiempo muy corto entre estos dos puntos.

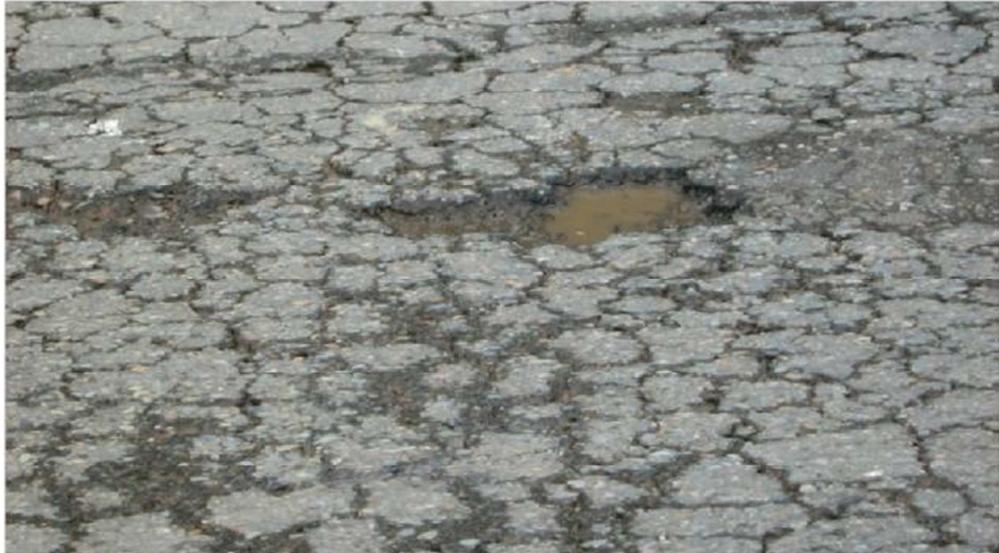
Inicialmente el agua va a escapar por las juntas o grietas existentes, pero estos puntos que sirven para liberar la presión del agua no van a ser suficientes, por lo tanto la carpeta tiende a levantarse y posteriormente a destruirse con el paso constante de los vehículos, como se puede observar en la Foto 1.

Foto 1: Pavimento deteriorado por presencia de agua.

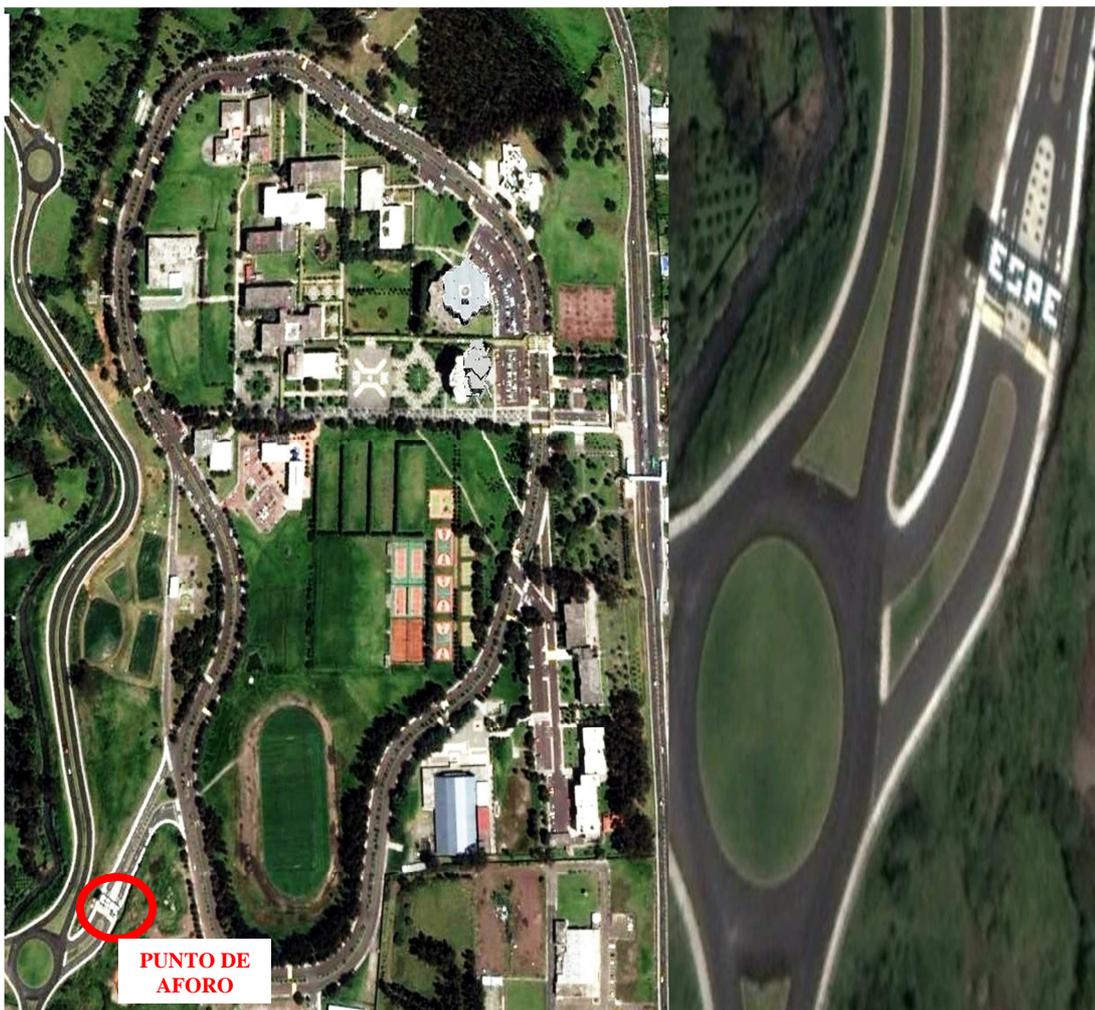
El aforo se lo realizo considerando un periodo de una semana o siete días continuos, los días considerados para efectuar el aforo fueron los comprendidos entre el 20 y 26 de Abril del 2013, considerando las horas de mayor circulación vehicular que se considera entre las 06:00 horas hasta las 22:30 horas. El conteo se realizó en la entrada a la Universidad ubicada en la parte posterior del Campus.

Foto 2: Ingreso posterior de la Universidad de las Fuerzas Armadas, ex Escuela Politécnica del Ejército. (CAPT Ochoa P, 2013)

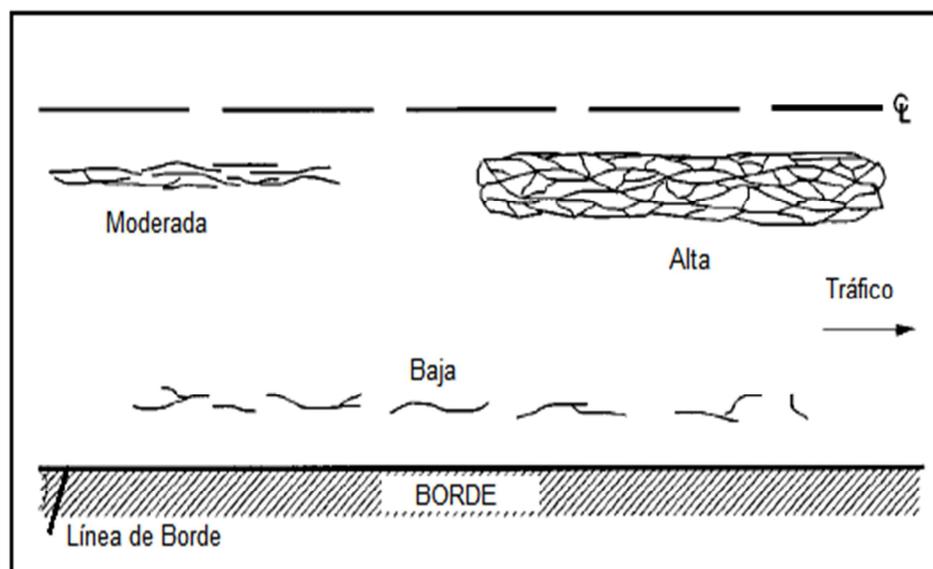
Se produce por fatiga del material en las zonas sometidas a cargas de tráfico repetidas (caminos de ruedas). Pueden ser una serie de grietas interconectadas en la primera etapa y se desarrolla en piezas de muchos lados formando ángulos agudos, por lo general de dimensiones menores a 0,30 metros en el lado más largo. Es conocida también como “Piel de cocodrilo”. Debe tener un área cuantificable. El código para identificar esta falla es “ACP 1”.

Figura 5: Falla por fatiga, ACP 1.

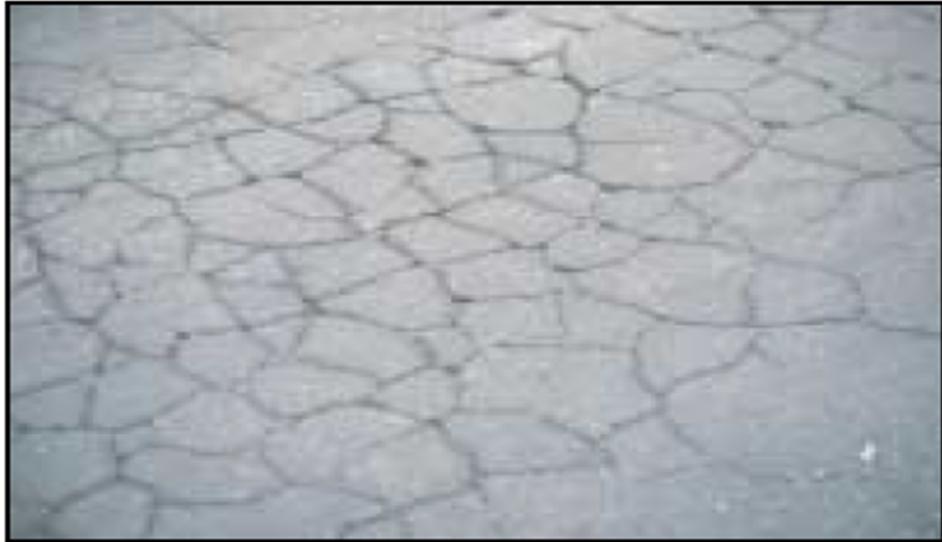
Foto 3: Patrón típico de Falla por fatiga, ACP1

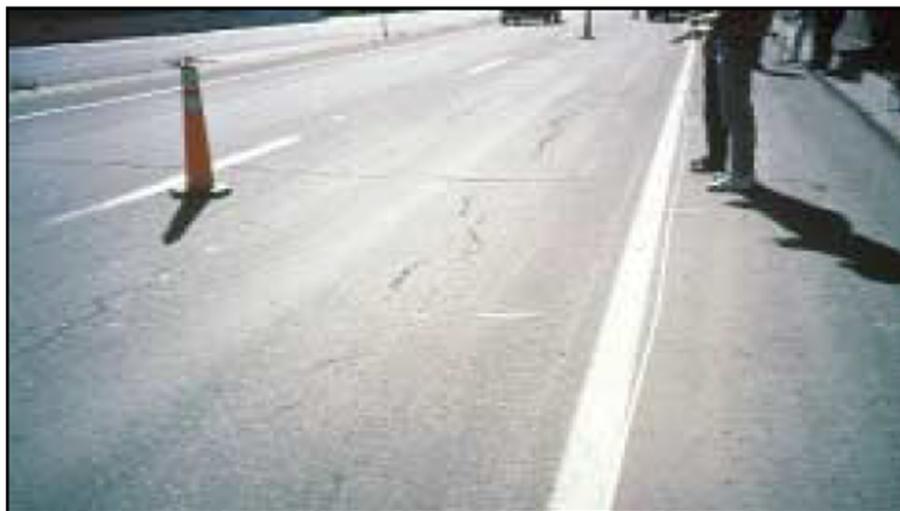
Un área de grietas con ninguna o con solo unas pocas grietas de conexión, las grietas no son astilladas o selladas, el bombeo no es evidente.

Foto 4: Falla por fatiga de baja gravedad, ACP 1B.

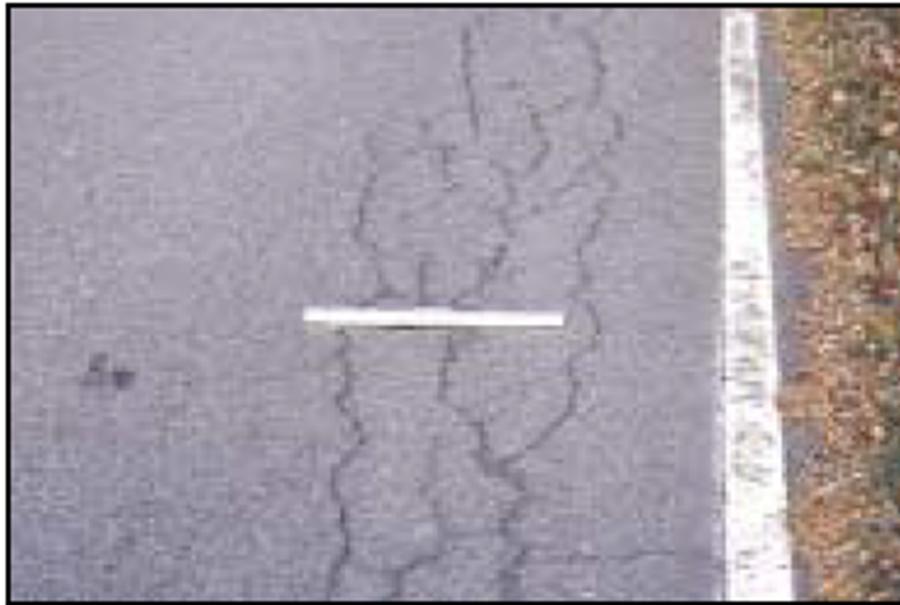
Un área de fisuras interconectadas formando un patrón completo, las grietas pueden ser ligeramente resquebrajadas o selladas, el bombeo no es evidente.

Foto 5: Falla por fatiga moderada gravedad, ACP 1M.

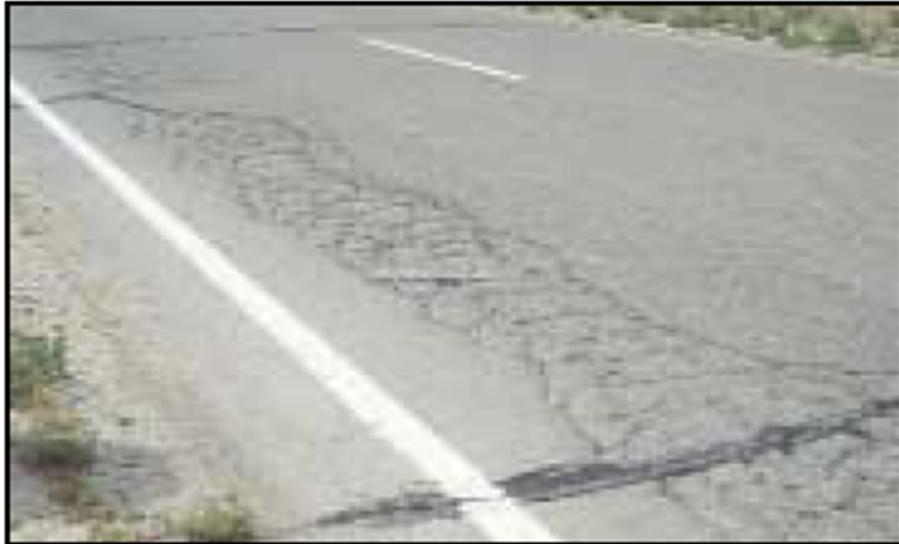
Un área de moderada o severamente resquebrajada, las fisuras están interconectadas formando un patrón completo, los pedazos pueden moverse cuando están sometidos a tráfico, las grietas pueden ser selladas y el bombeo es evidente.

Foto 6: Falla por fatiga de alta gravedad, ACP 1A.

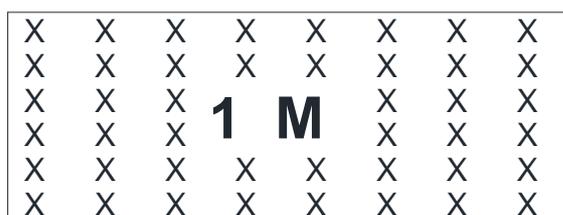
Se utiliza ubicando el código y la letra según la severidad de la falla, en cualquier parte del interior de la zona de la vía afectada por esta falla.

Figura 6: Símbolo de Falla por fatiga.

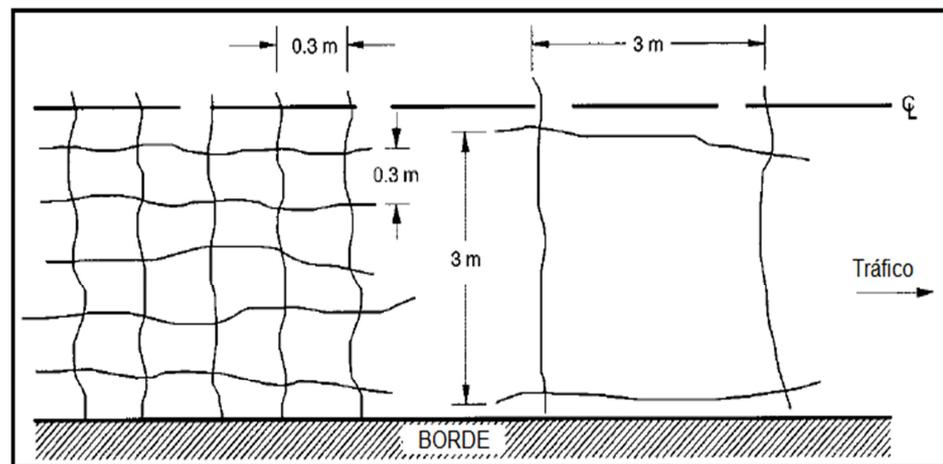
Esta falla se produce en un modelo de las grietas que divide el pavimento sobre pedazos aproximadamente rectangulares. Bloques rectangulares se extienden en el tamaño que va aproximadamente entre 0.10 m^2 a 10 m^2 . Debe tener un área cuantificable. El código de esta falla es "ACP 2".

Figura 7: Falla de Bloque, ACP 2.

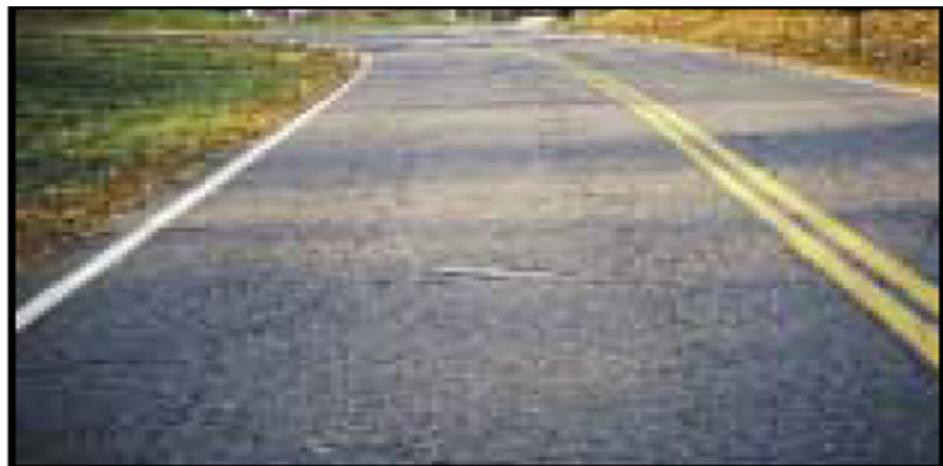
Foto 7: Falla de Bloque, ACP2.

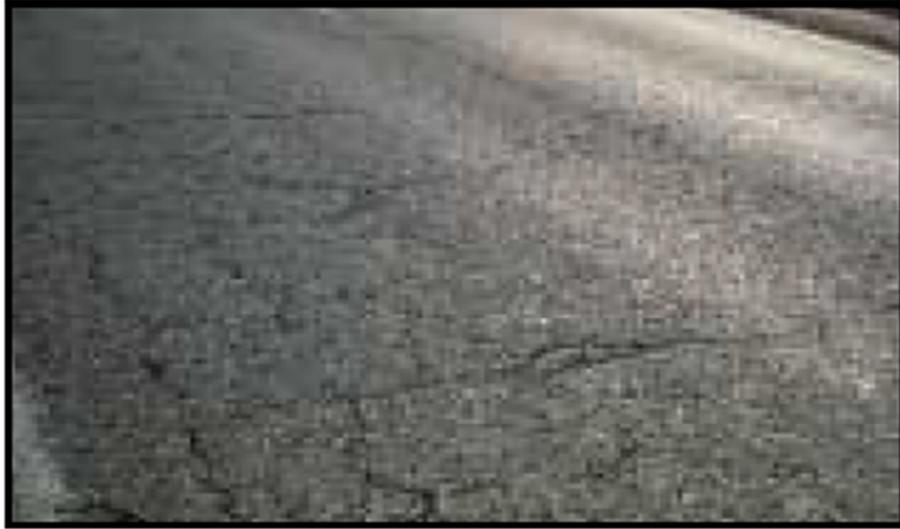
Una grieta con un ancho $> 19\text{ mm}$, o cualquier grieta con un ancho $\leq 19\text{ mm}$ y con un agrietamiento adyacente de gravedad moderada a gravedad alta, se considera una falla de bloque aleatoria.

Foto 8: Falla de bloque de alta gravedad, ACP 2A.

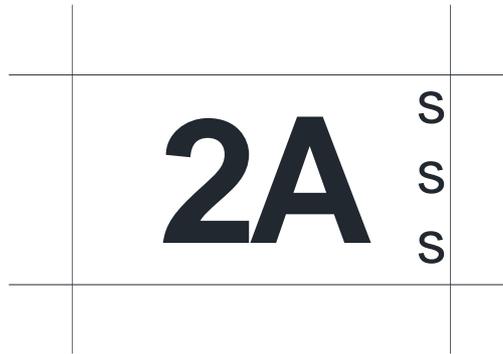
Se utiliza ubicando la letra según la severidad de la falla y se debe delimitar el área de la falla a lo largo y ancho del sector afectado de la vía. Las letra "S", se coloca en caso de que una de las grietas del contorno de la falla, este sellada con material sellador en buen estado.

Figura 8: Símbolo de Falla de Bloque.

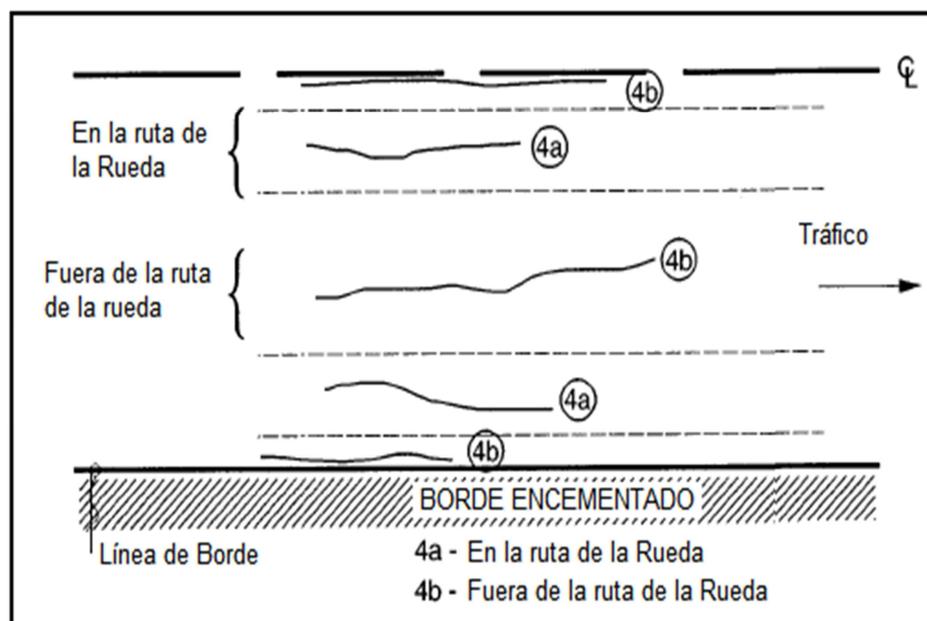
Grietas predominantemente paralelas a la línea central del pavimento. Están ubicadas dentro del carril de la vía, tanto dentro como fuera de la trayectoria de la rueda. El código de esta falla es “ACP 4”.

Figura 9: Falla longitudinal, ACP 4.

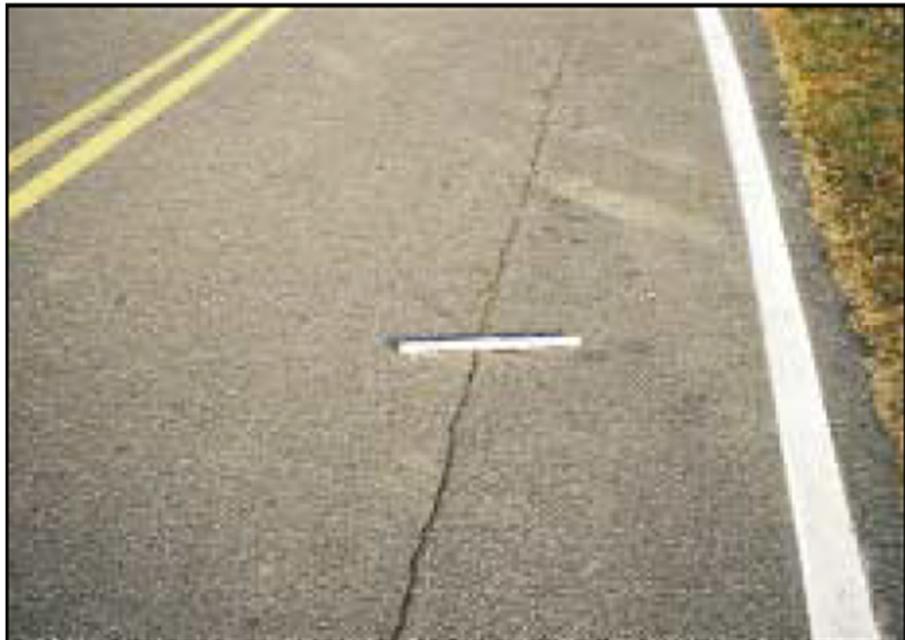
Nota: cualquier grieta longitudinal que se ha asociado a un agrietamiento aleatorio, está clasificado como agrietamiento por fatiga. Cualquier grieta longitudinal que este dentro de un área cuantificable es considerado como agrietamiento por fatiga. El código de este tipo de falla es “ACP 4a”.

Foto 9: Falla longitudinal, en ruta de rueda, ACP 4a M.

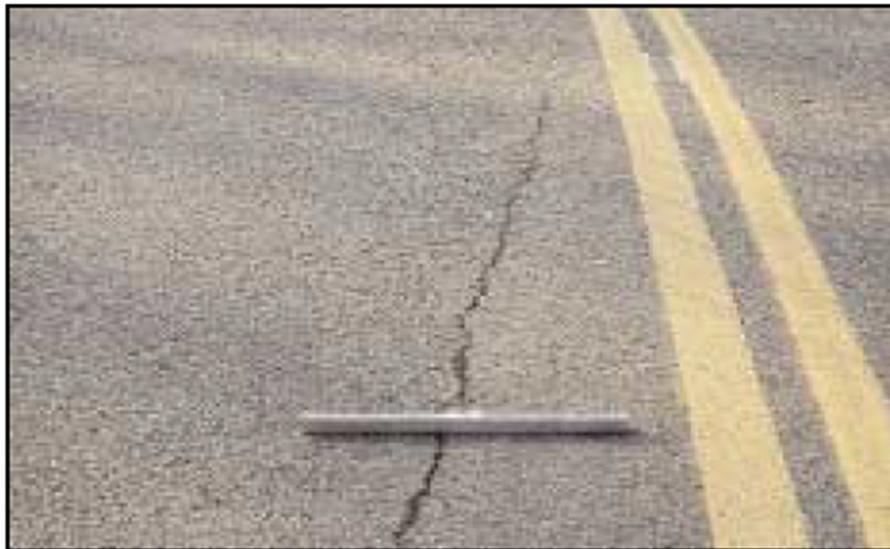
Foto 10: Falla Longitudinal, fuera de ruta de rueda, ACP 4b A.

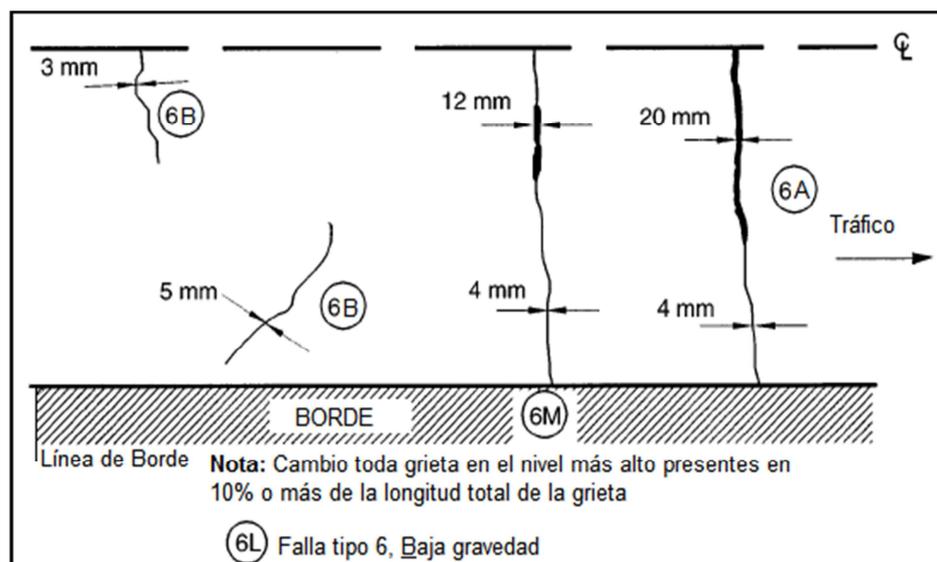
Grietas que son predominantemente perpendiculares al eje central de la vía. Pueden tener además un ángulo de inclinación respecto al eje de la vía. El código de esta falla es “ACP 6”.

Figura 11: Falla transversal, ACP 6.

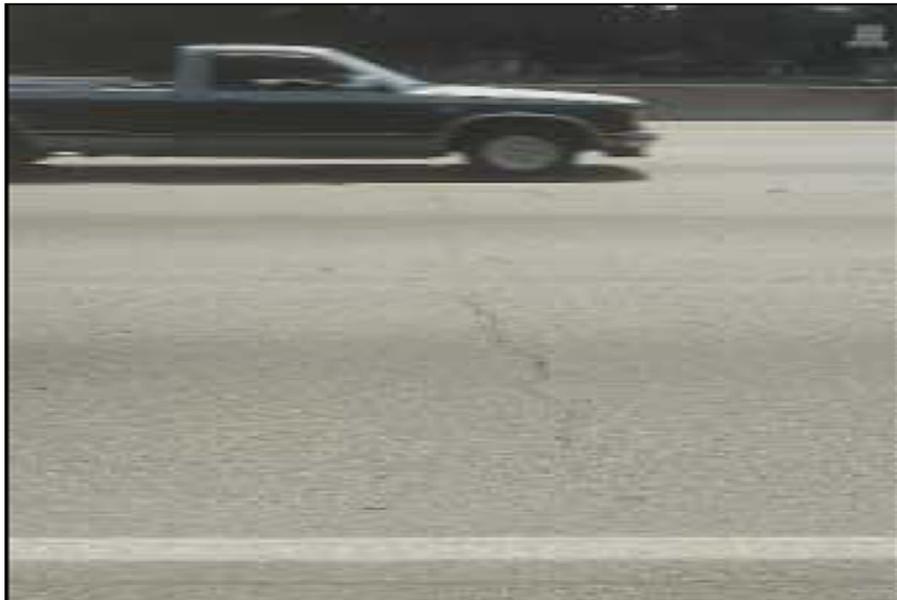
Una grieta sin sellar con un ancho media $\leq 6\text{mm}$, o una grieta sellada con material sellador en buen estado y con un ancho que no se puede determinar.

Foto 11: Falla transversal de baja gravedad, ACP 6B.

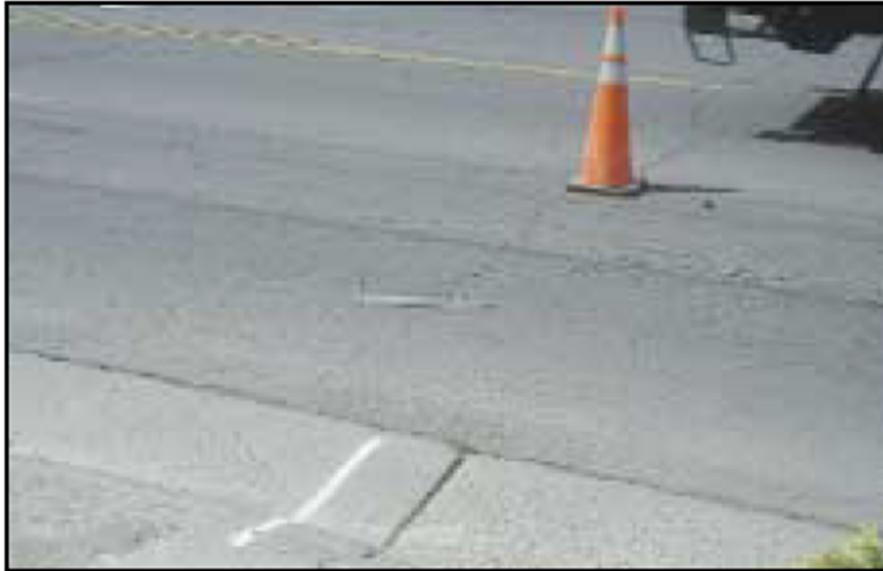
Una grieta con un ancho $> 6\text{mm}$ y $\leq 19\text{mm}$, o cualquier grieta con un ancho $\leq 19\text{mm}$ y con un agrietamiento adyacente de baja gravedad, se considera un agrietamiento aleatorio.

Foto 12: Transversal, moderada gravedad, ACP 6M.

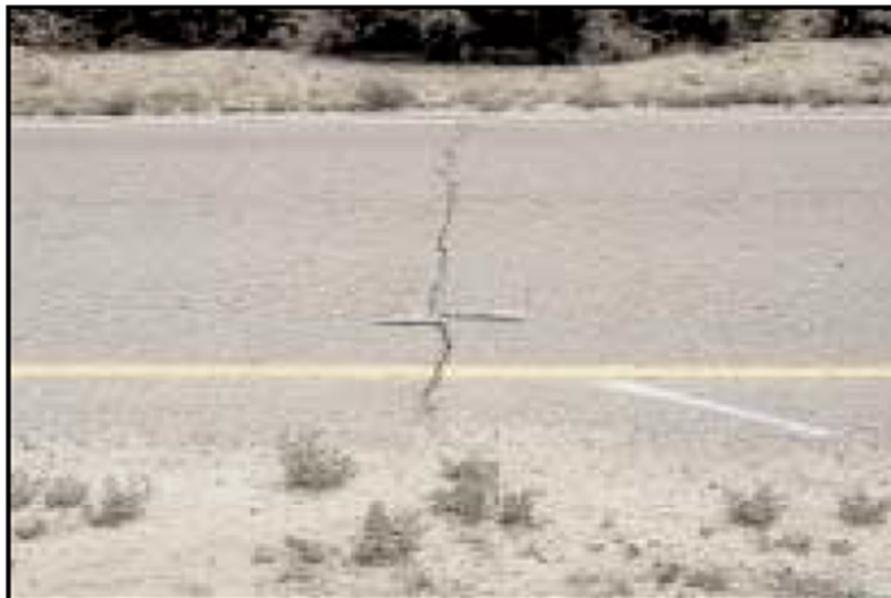
Una grieta con un ancho > 19 mm, o cualquier grieta con un ancho ≤ 19 mm y con un agrietamiento adyacente de gravedad moderada a gravedad alta, se considera un agrietamiento aleatorio.

Foto 13: Falla transversal de alta gravedad, ACP 6A.

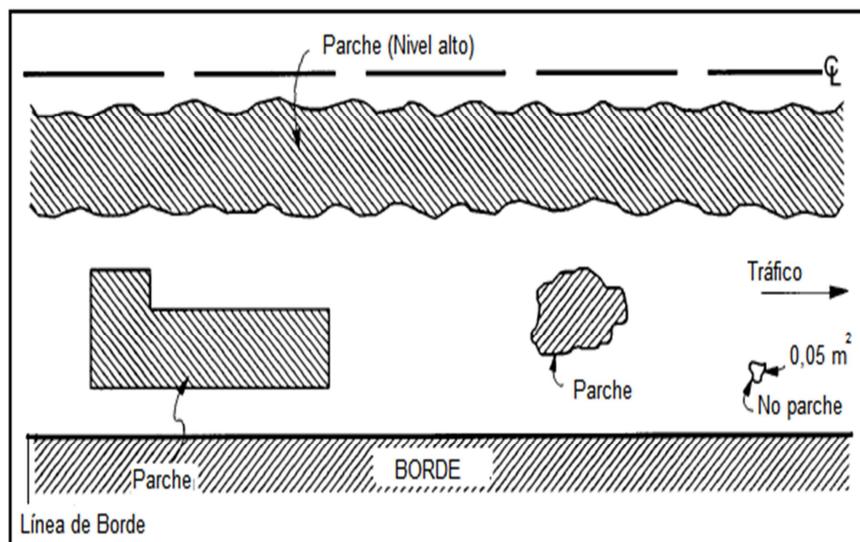
La porción de pavimento sale a la superficie más de $0,10 \text{ m}^2$, ese a sido material quitado y reemplazado o adicionalmente aplicado al pavimento después de su construcción inicial. El código de esta falla es "ACP 7".

Figura 13: Parche/Deterioro del parche, ACP 7.

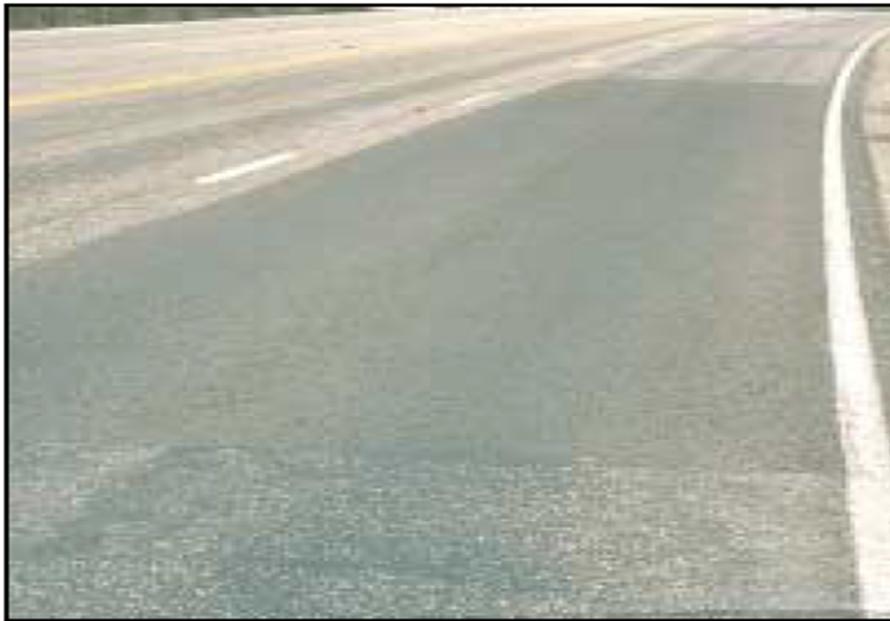
El parche tiene a lo sumo un daño de baja gravedad de cualquier tipo, incluyendo roturado < 6 mm, el bombeo no es evidente.

Foto 14: Deterioro de parche de baja gravedad, ACP 7B.

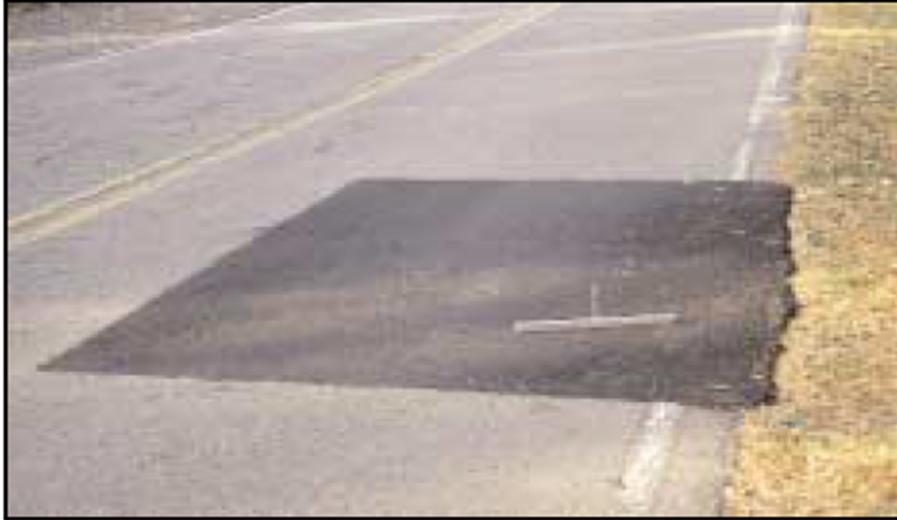
El parche tiene a lo sumo un daño de moderada gravedad de cualquier tipo o brama de 6 mm a 12 mm, el bombeo no es evidente.

Foto 15: Deterioro de parche de moderada gravedad, ACP 7M.

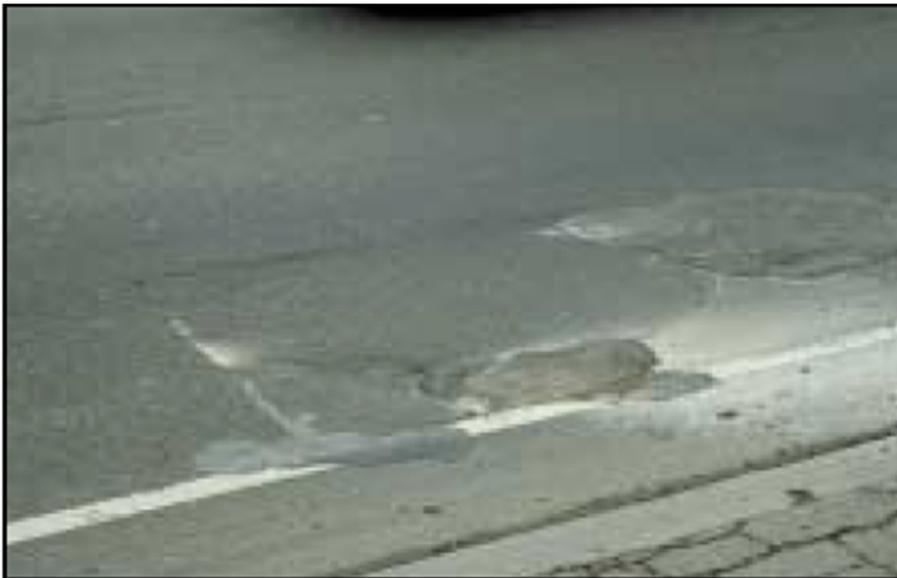
El parche tiene daño de alta gravedad de cualquier tipo incluyendo roturado > 12 mm o el parche tiene adicional otro parche de diferente material dentro de él, el bombeo puede ser evidente.

Foto 16: Deterioro de parche de alta gravedad, ACP 7A.

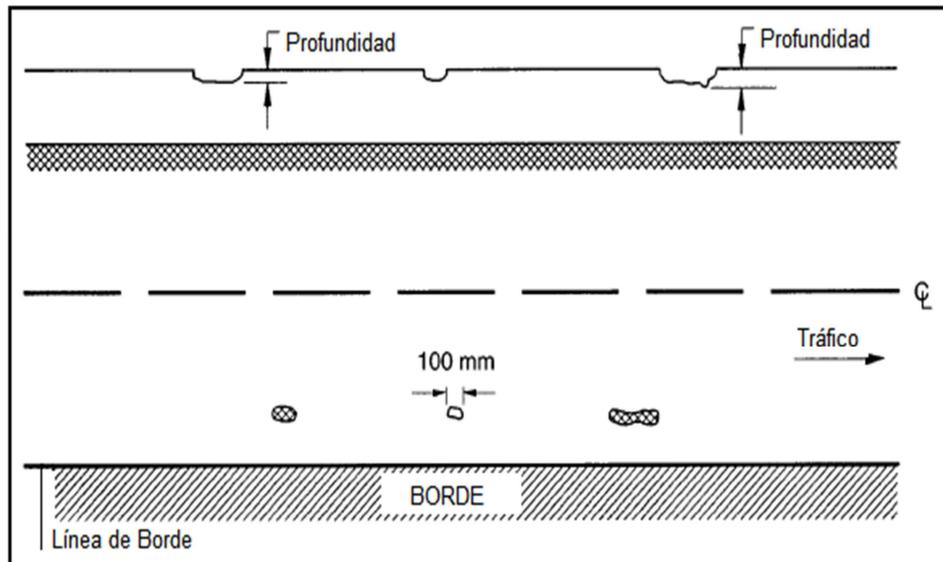
Son huecos moldeados en diferente tamaño que se ven en la superficie del pavimento. La dimensión mínima para que se considere como un bache es de 150 mm. El código de esta falla es “ACP 8”.

Figura 15: Baches, ACP 8.

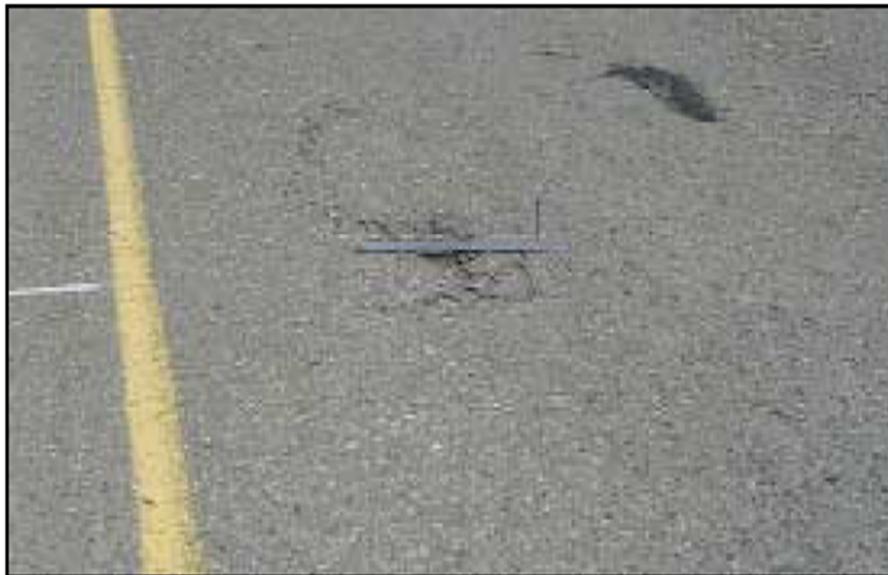
Cuando el bache tiene una profundidad $< 25\text{mm}$.

Foto 17: Bache de baja gravedad, ACP 8B.

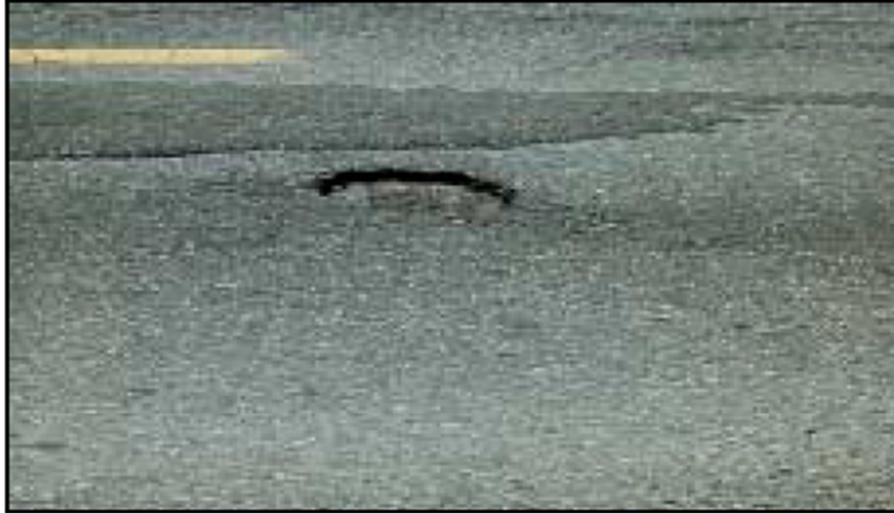
Cuando el bache tiene una profundidad que va desde los 25 mm a 50 mm.

Foto 18: Bache de moderada gravedad, ACP 8M.

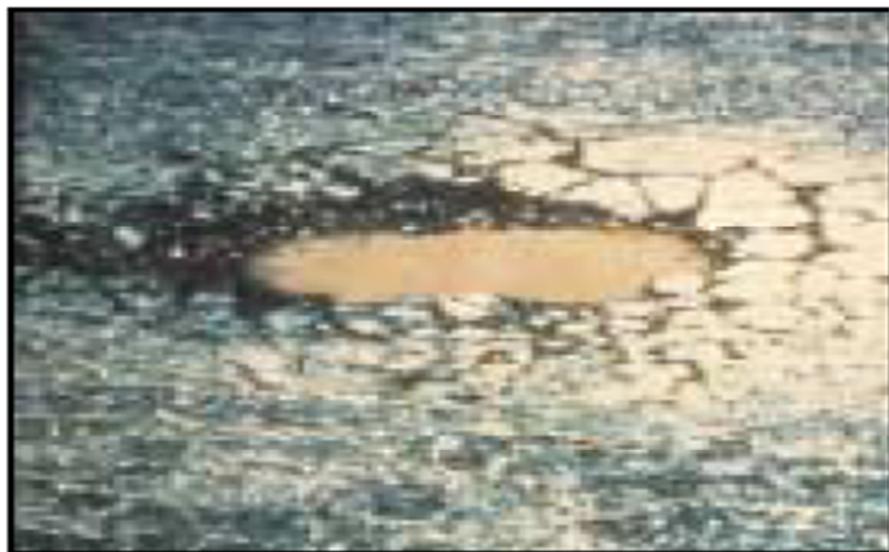
Cuando el bache tiene una profundidad > 50 mm.

Foto 19: Bache de alta gravedad, ACP 8A.

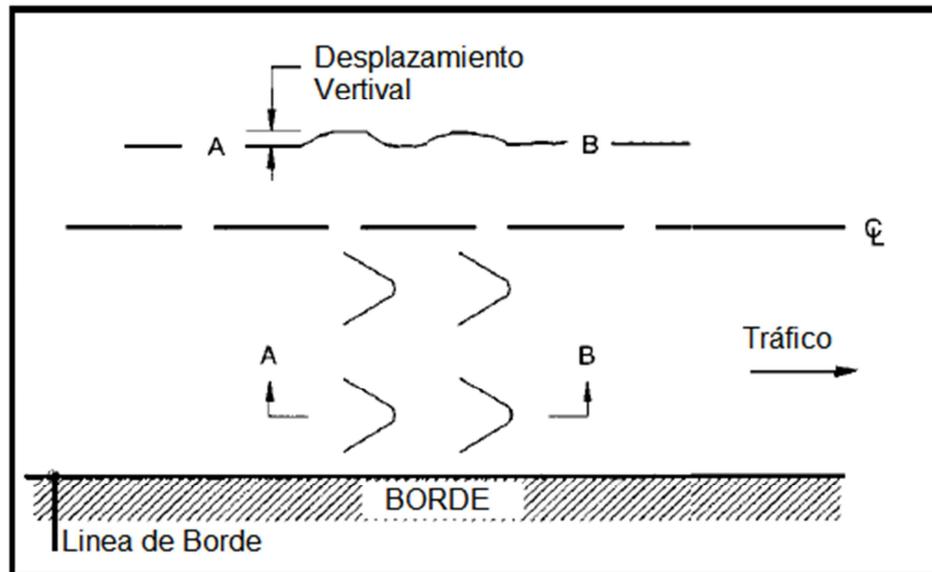
Son desplazamientos longitudinales que se producen en un área localizada de la superficie del pavimento. Es generalmente causado por el frenado o por la aceleración de vehículos, y están usualmente ubicados en curvas, intersecciones o rompe velocidades. También se puede asociar a un desplazamiento vertical. El código de esta falla es "ACP 10".

Figura 17: Corrugaciones, ACP 10.

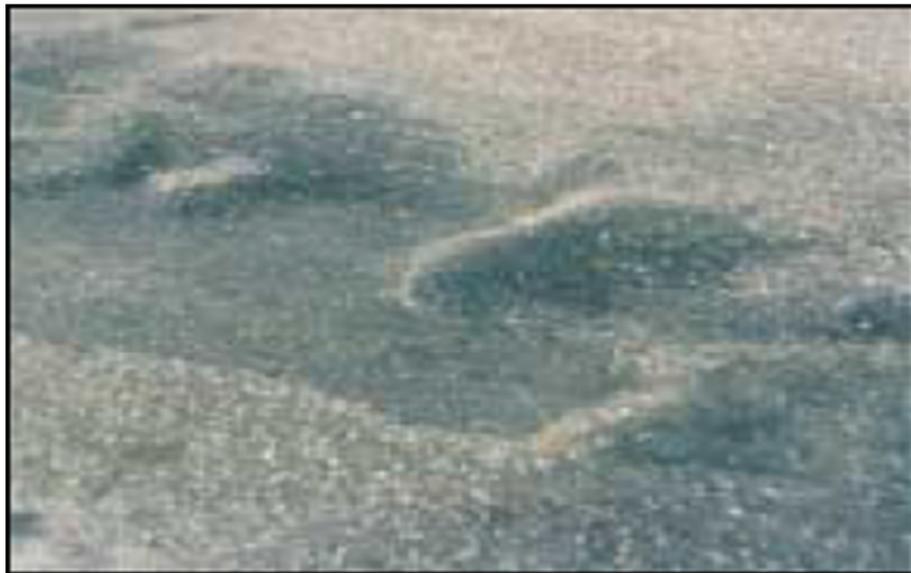
Foto 20: Falla por Corrugaciones, ACP 10.

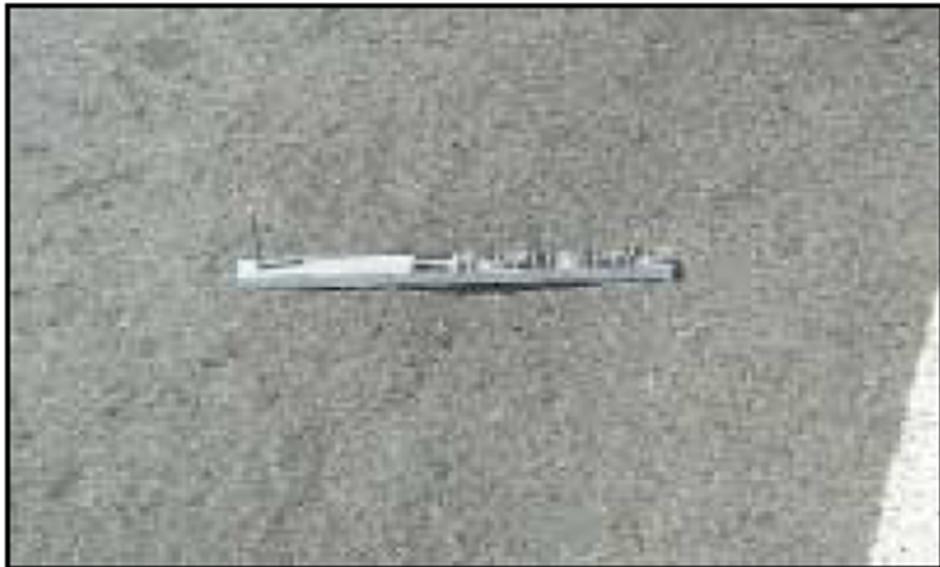
No aplica. La presencia de esta falla, indica que la mezcla potencial presentó problemas de actuación. La intención es monitorear cualquier progresión.

Foto 21: Perdida de agregado fino, ACP 13.

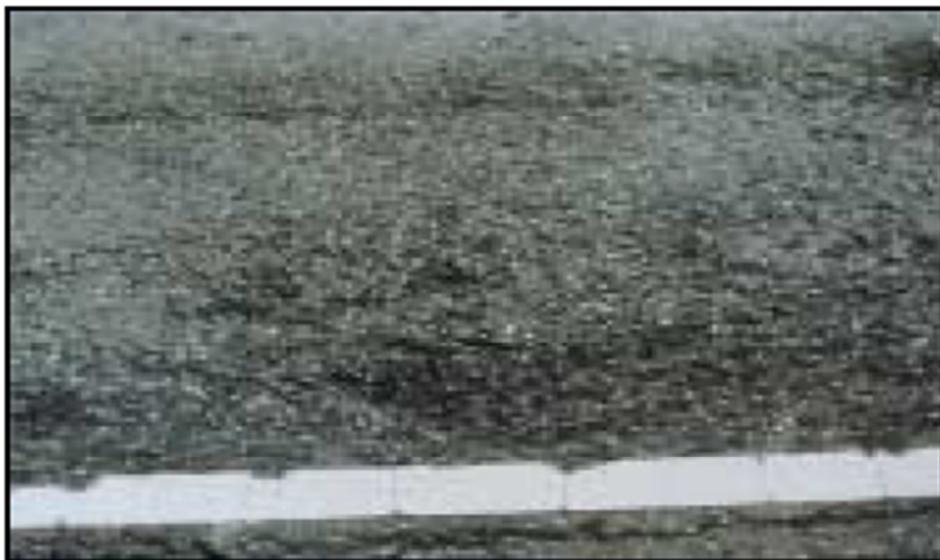
Foto 22: Perdida de agregado fino y algún grueso, ACP 13.

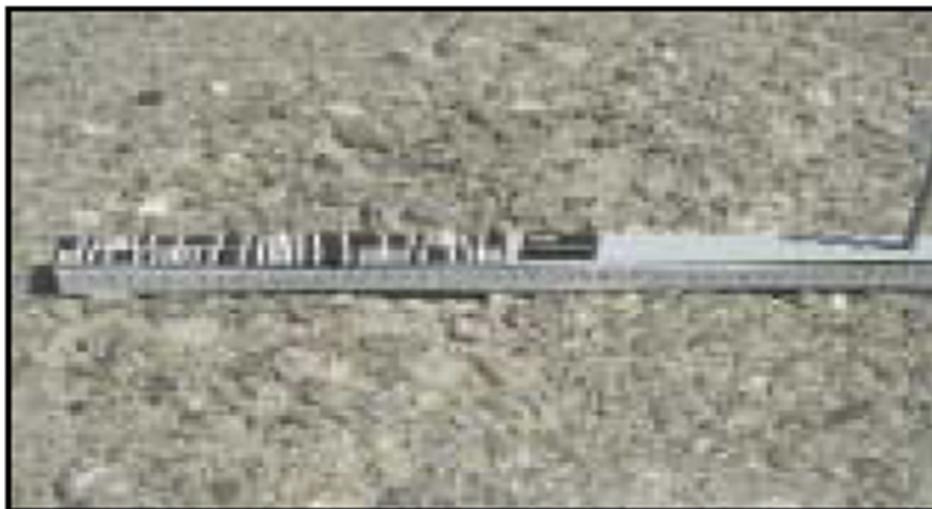
Foto 23: Perdida de agregado grueso, ACP 13.

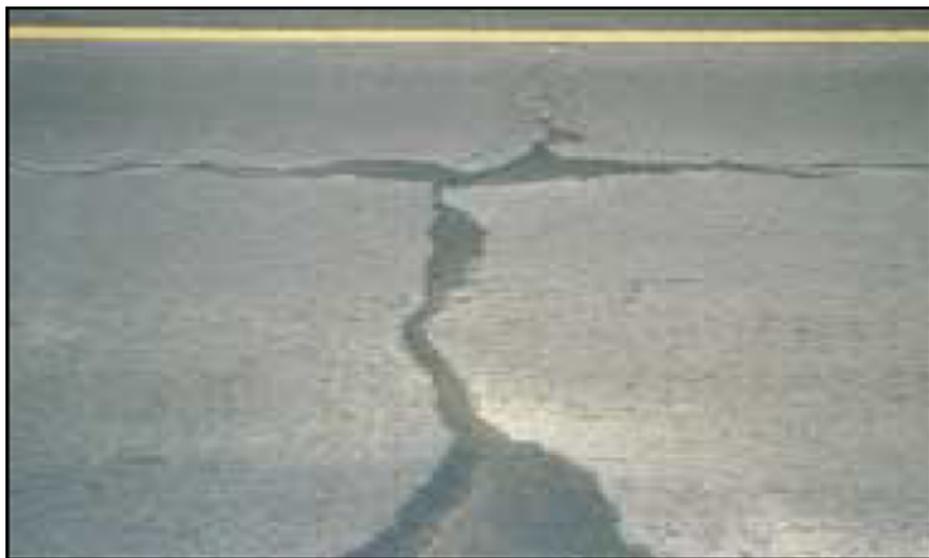
No aplica. Los niveles de gravedad no son usados por que la cantidad y grado de agua sangrando e infundiendo van cambiando según las diversas condiciones de humedad.

Foto 24: Agua sangrado y bombeo, ACP 15.

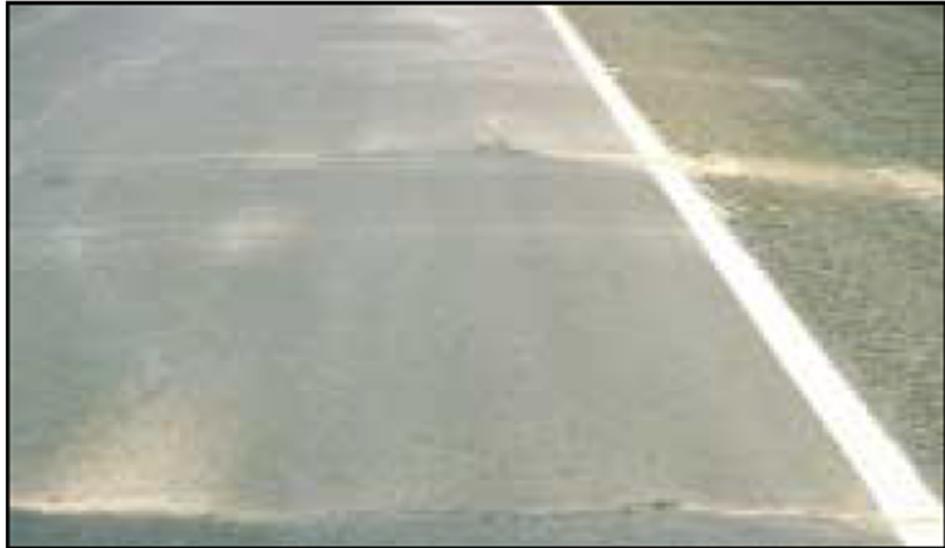
Foto 25: Material fino que queda en la superficie por expulsión de agua y bombeo, ACP 15.

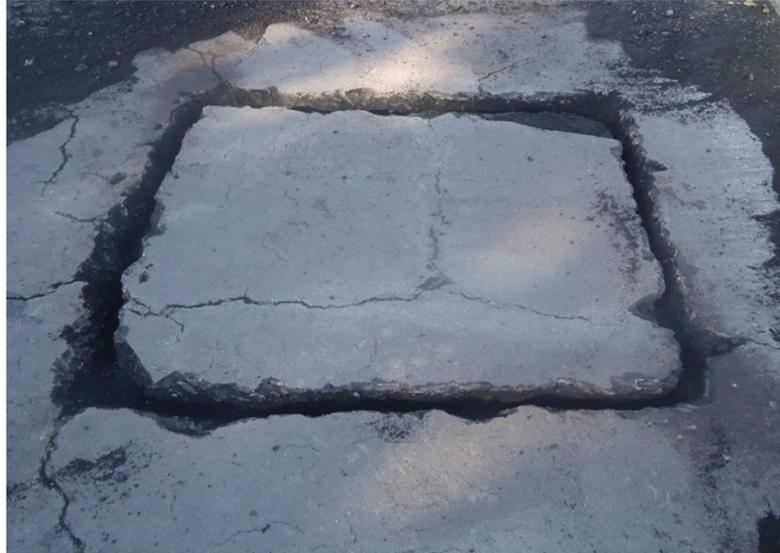
Para poder ejecutar los ensayos se realizaron dos calicatas y se tomaron muestras a diferentes alturas en las cuales era visible el cambio de color y tipo de material.

Foto 26: Calicata

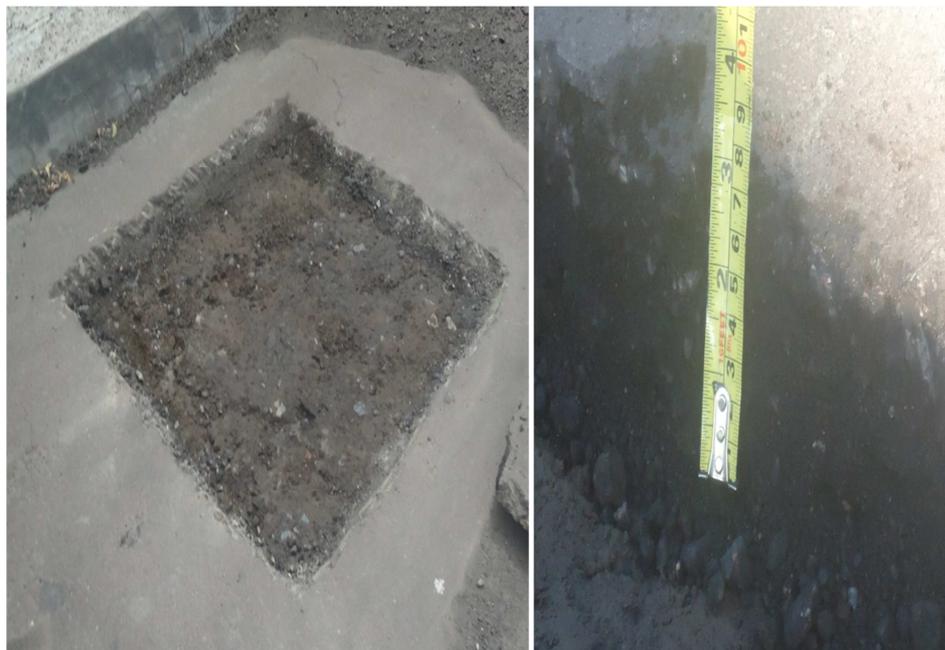
Foto 27: Espesor de la carpeta asfáltica.
