**DEPARTAMENTO DE CIENCIAS DE LA TIERRA Y LA
CONSTRUCCIÓN.**

TESIS PREVIO A LA OBTENCIÓN DEL TÍTULO DE INGENIERO CIVIL

**TEMA: ESTUDIO Y PROPUESTA DE MEJORAMIENTO DEL ANILLO
VIAL DE LA UNIVERSIDAD DE LAS FUERZAS ARMADAS – ESPE, EX
ESCUELA POLITÉCNICA DEL EJÉRCITO**

SANGOLQUI, DICIEMBRE DEL 2013

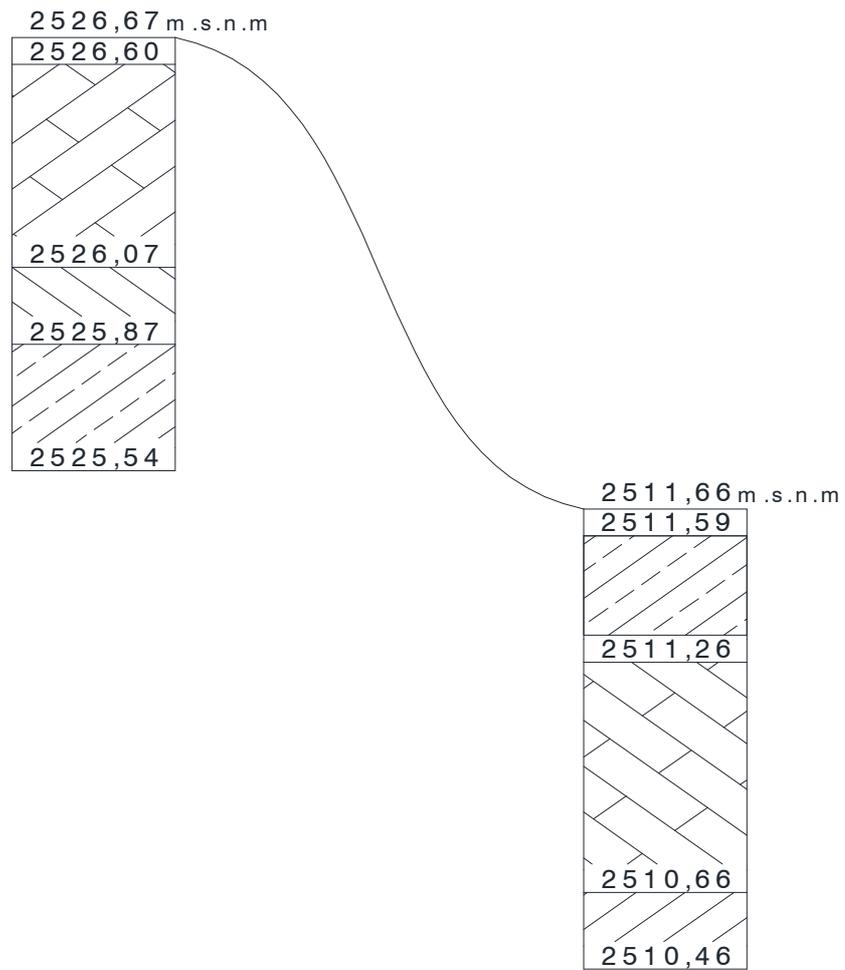
Figura 21: Diferencia de altura entre calicatas.

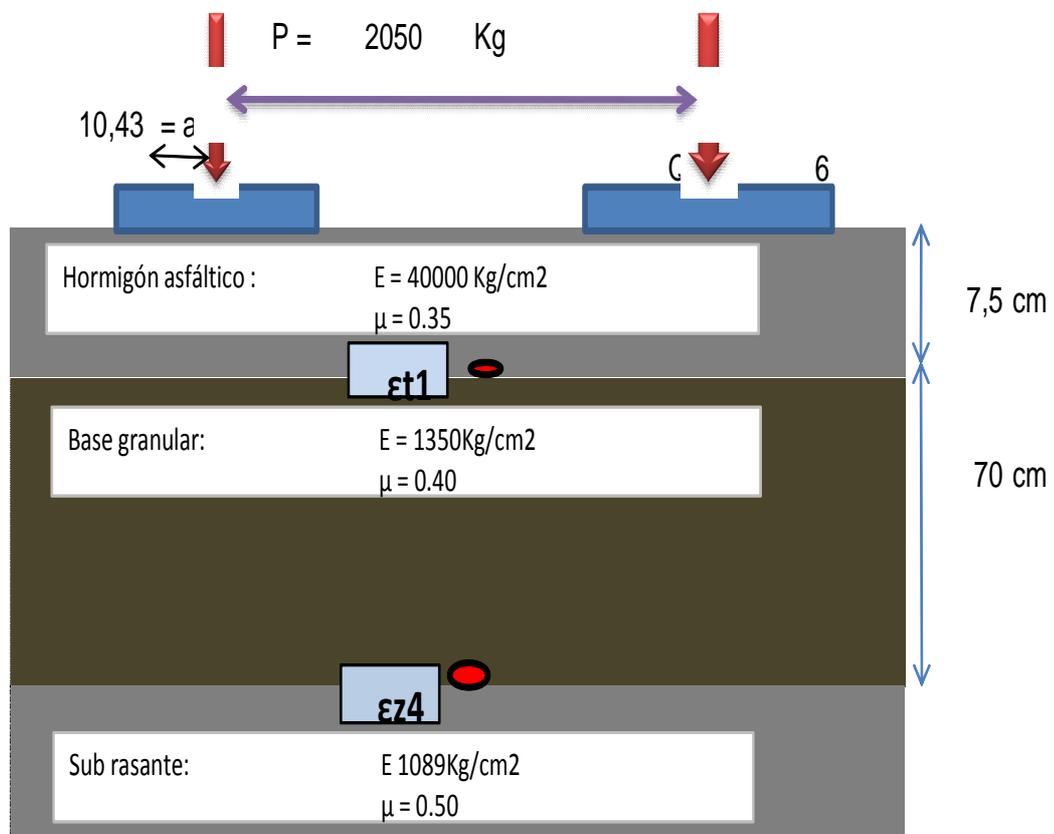
Figura 25: Estructura del pavimento.

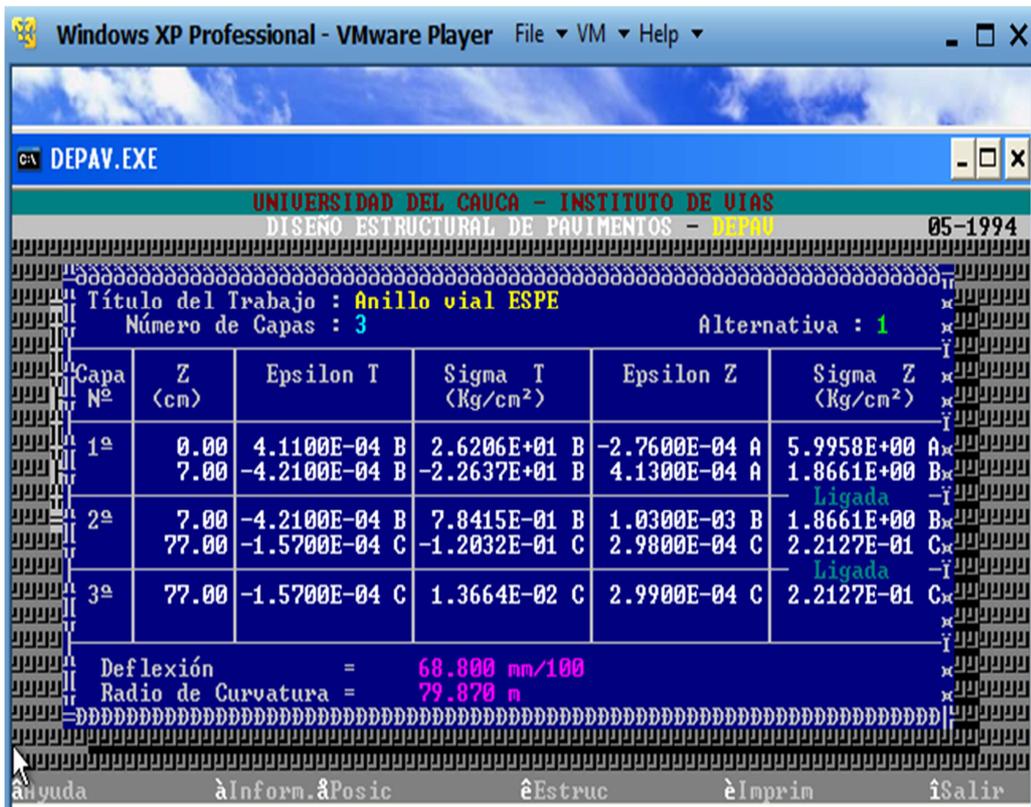
Estas deformaciones nos permitirán verificar si la estructura del pavimento, en base a los datos obtenidos cumple con los esfuerzos admisibles tanto a tracción como a compresión.

Figura 28: Deformaciones de tracción y compresión.

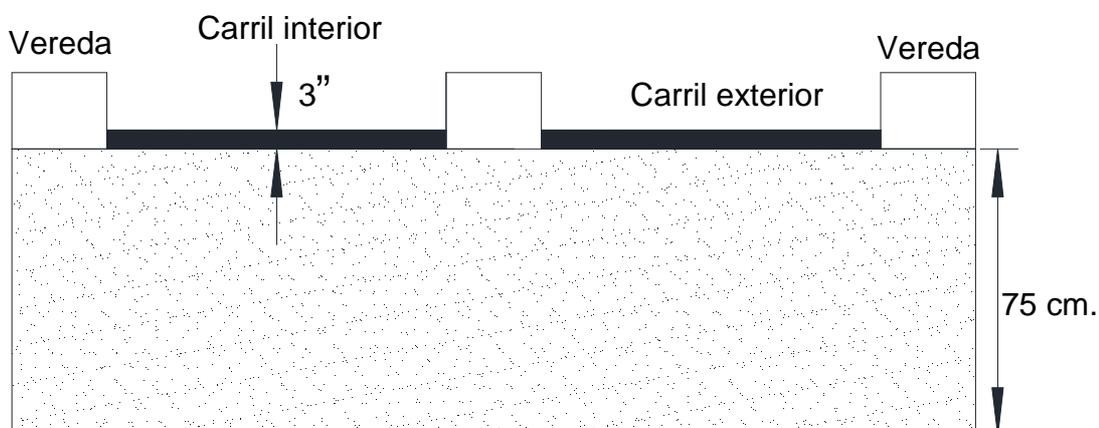
Figura 29: Estructura de Pavimento existente.
