INSTITUTO TECNOLÓGICO SUPERIOR AERONÁUTICO

CARRERA DE CIENCIAS DE LA SEGURIDAD MENCIÓN AÉREA Y TERRESTRE

"IDENTIFICACIÓN, ANÁLISIS Y EVALUACIÓN DE RIESGOS LABORALES EN LAS ÁREAS ADMINISTRATIVAS DEL PALACIO MUNICIPAL DEL CANTÓN LATACUNGA"

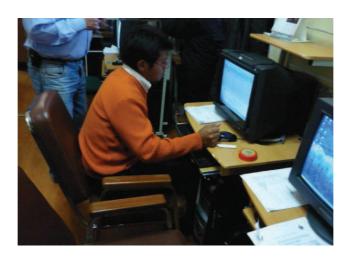
Foto 3.1. Espacio de trabajo limitado-Tesorería municipal

El caso más extremo de espacio físico insuficiente se visualizo en el área de tesorería en donde cada puesto de trabajo se encuentra uno junto al otro, incumpliendo totalmente la normativa establecida en el Real Decreto 486/1997 en donde en el capítulo IV se establecen los requisitos mínimos de seguridad que deben cumplir los lugares de trabajo, determinando que debe existir 2 m² de superficie libre por trabajador, obviamente como se puede visualizar en la foto 3.1 esta medida no se aplica.

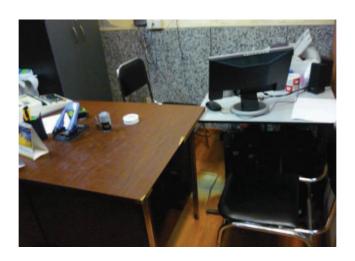
Foto 3.2. Espacio de trabajo limitado-Tesorería municipal

Otro caso aun más extremo del insuficiente espacio físico ubicado en la área antes mencionada se visualizar en la Foto 3.2 en donde los escritorios de trabajo están prácticamente obstaculizando la salida del empleado.

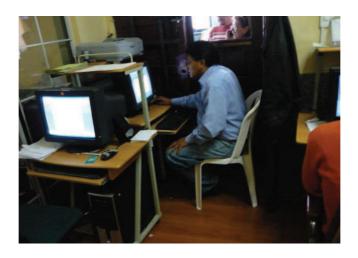
Foto 3.3. Diseño inadecuado de la silla de trabajo-Tesorería municipal

Dentro del diseño del puesto de trabajo está considerado el modelo de silla en la que el trabajador desempeña sus actividades, la misma que debe cumplir con requerimientos ergonómicos tales como: poseer cinco puntos de apoyo, ser giratoria, tener un respaldo y asiento regulables y demás características que son descritas en la norma técnica NTP 242 (análisis ergonómico de los espacios de trabajo en oficinas) pero en la figura 3.3 se incumple totalmente con los requerimientos para el diseño ergonómico de una silla de trabajo.

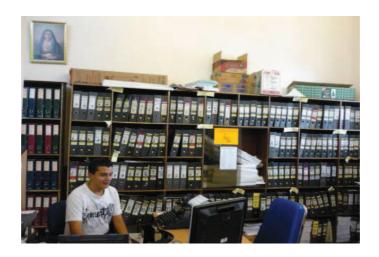
Foto 3.5. Aglomeración inadecuada de materiales- Dirección de avalúos y catastros

La aglomeración inadecuada de materiales constituyen un peligro constante para la generación de riesgos de caída de objetos y en el área de Dirección de avalúos y catastros del palacio municipal es muy habitual divisar materiales que son acumulados en partes altas y de una forma desordenada, sin considerar las consecuencias que conlleva este apilamiento, situación que se visualiza en la foto 3.5.

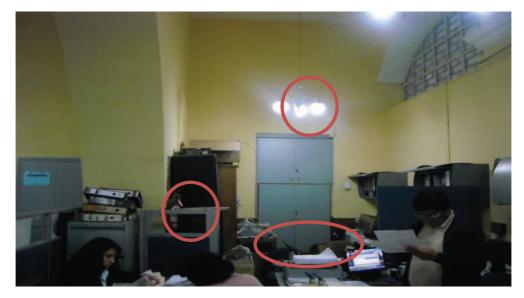
Aquí se puede observar la falta de orden, e inadecuada señalización existente en las oficinas
