ANÁLISIS DE SOLDADURAS DEL ARMAZÓN FRONTAL DE LA CARROCERÍA DE UN BUS INTERPROVINCIAL PARA VERIFICAR SU RESISTENCIA DEBIDO A LOS ESFUERZOS PRODUCIDOS EN LOS PUNTOS DE UNIÓN ESTRUCTURAL

AUTOR: LUIS FELIPE JIMÉNEZ PRUNA
DIRECTOR: ING. MAURICIO CRUZ.

2018

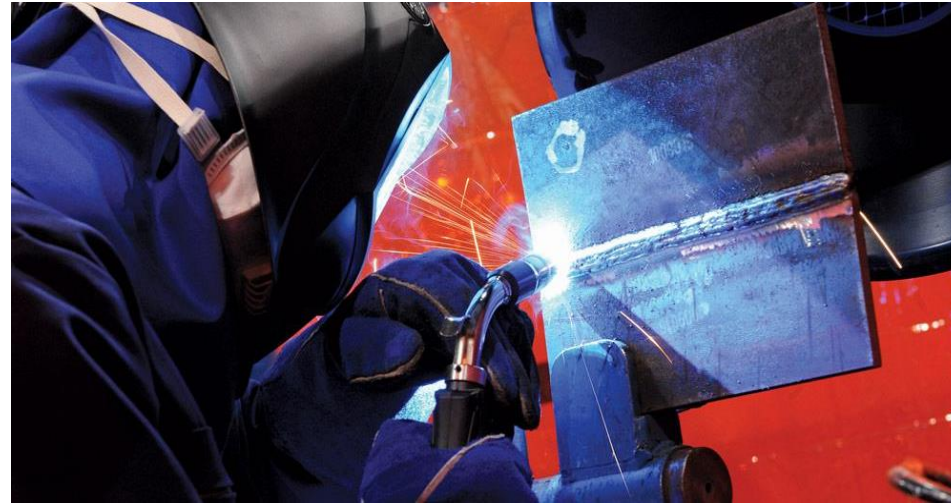
Soldadura de arco de gas con electrodo metálico (GMAW)

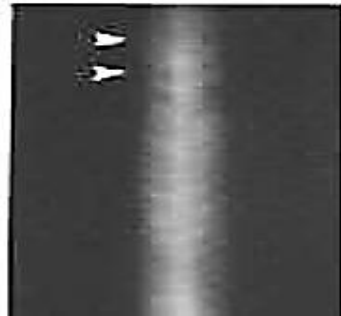
Soldadura con fisuras
Fuente: (Almeida, 2015)

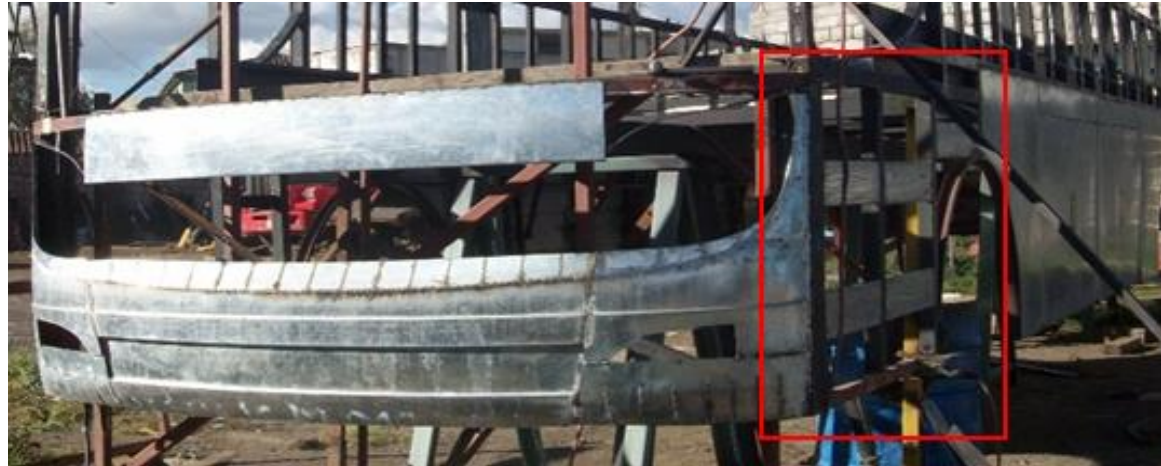
Parte frontal seleccionada para obtención de los especímenes
