**DEPARTAMENTO DE CIENCIAS DE LA TIERRA Y LA
CONSTRUCCIÓN**

**TRABAJO DE TITULACIÓN, PREVIO A LA OBTENCIÓN DEL
TÍTULO DE INGENIERO CIVIL**

**TEMA: ESTUDIO DE LA VULNERABILIDAD SÍSMICA DE LAS OCHO
ESTRUCTURAS DEL MIDENA, MEDIANTE LA METODOLOGÍA FEMA
P-154, Y PROPUESTA DE REFORZAMIENTO ESTRUCTURAL EN LA
EDIFICACIÓN MÁS VULNERABLE**

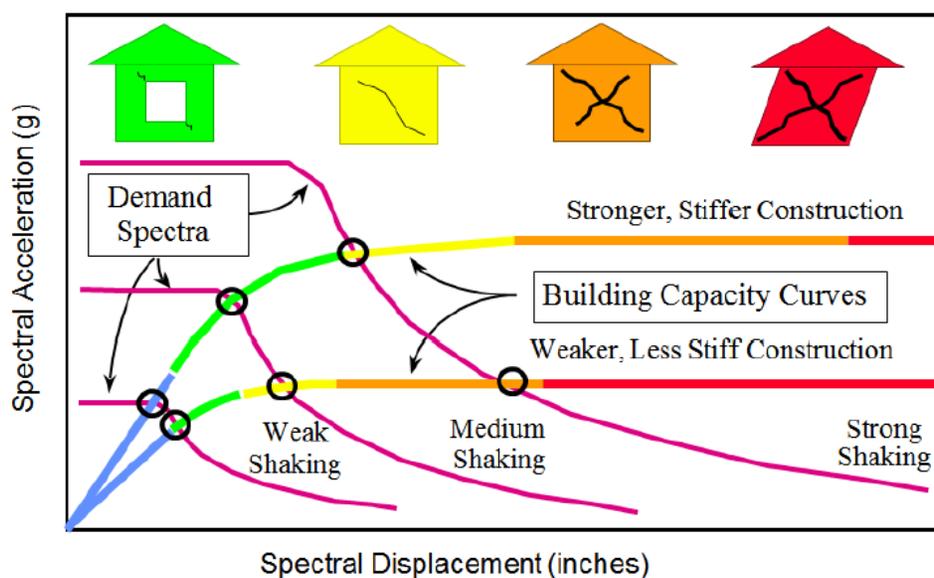
HAZUS para calcular el pico de respuesta de un edificio utiliza la intersección de la curva de capacidad y el espectro de demanda de movimiento de suelo como se puede observar en la representación de la Figura 10.

Figura 10. Ejemplo de intersección entre la curva de demanda y la curva de capacidad de un edificio
Fuente: (FEMA, 2016)

La parte de color rojo correspondiente a la curva de capacidad en realidad no tiende a ser constante debido la pérdida de fuerza resistente y por lo tanto existe una caída en la misma, pero para propósitos de análisis este método asume que la estructura mantiene una resistencia constante mucho más allá del punto de completo daño.

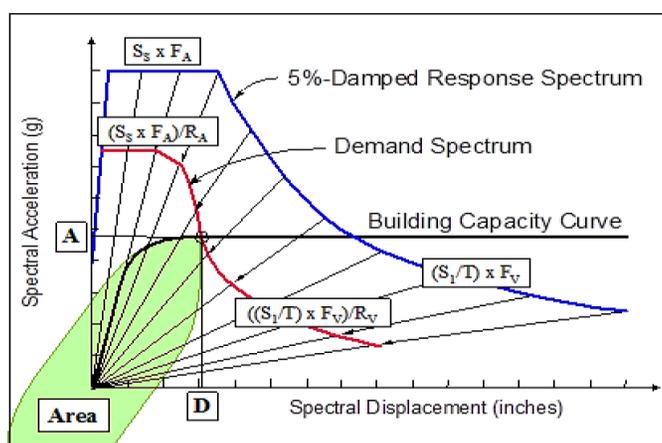
La intersección entre el espectro de demanda y la curva de capacidad define el punto de máxima respuesta del edificio como se muestra en la Figura 11 en las coordenadas (D, A) donde, D es el punto de máxima respuesta del edificio expresada en términos de desplazamiento espectral (pulg) y A es la aceleración espectral. El espectro de demanda se construye a partir del espectro de respuesta con un amortiguamiento del 5% y aplicando factores de reducción los cuales se encuentran en función del amortiguamiento efectivo (ver Figura 11).

Figura 11. Ejemplo de cálculo del espectro de demanda a través de la reducción del espectro de respuesta amortiguado al 5%

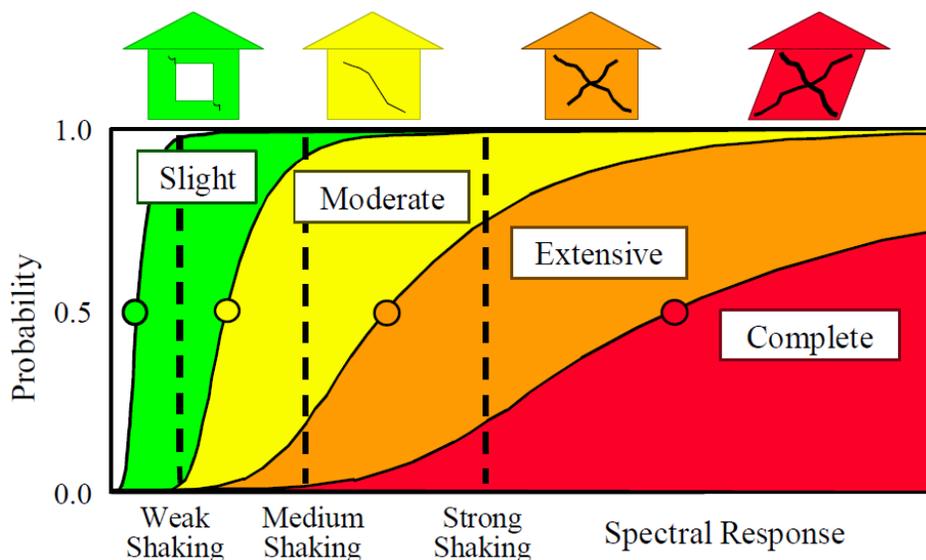
En la Figura 12 encontramos representadas las curvas de fragilidad para varios estados de daño estructural frente a la respuesta espectral para un movimiento de suelo débil, medio y fuerte, usando estos adjetivos solo como representación de las diferentes intensidades de los movimientos presentados ante un MCE.

Figura 12. Ejemplo de curvas de fragilidad para un daño estructural leve, moderado, extenso y completo

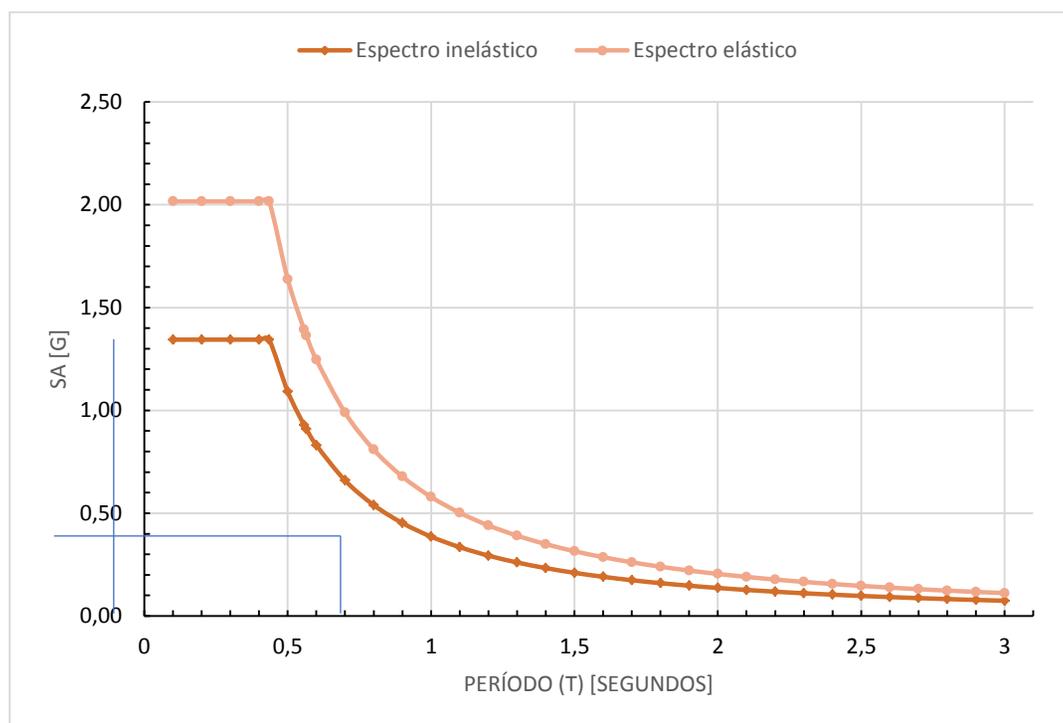
Los factores de sitio para el sector de La Recoleta en dónde se encuentran los edificios a ser evaluados tienen los siguientes valores: $F_a=1.355$, $F_d=0.975$ y $F_s= 1.1$, dando como resultado la Figura 13:

Figura 13. Espectros de aceleración en dirección horizontal hallados para el sitio de evaluación

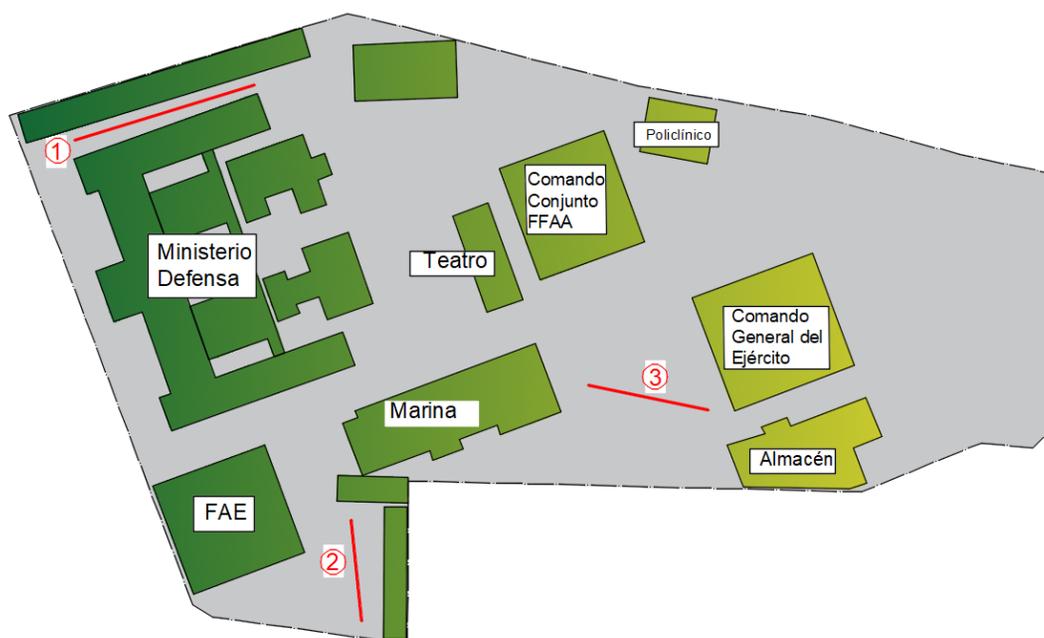
Para la colocación de los equipos y posterior desarrollo de los ensayos se escogieron tres sitios clave dentro del Complejo Ministerial de Defensa Nacional con el propósito de involucrar el terreno dónde se encuentran asentados los edificios de mayor interés. La primera línea de refracción se ubicó junto al edificio del Ministerio de Defensa, la segunda línea en el parqueadero entre los edificios del Comando General de la FAE y el Comando General de la Marina, mientras que la última estuvo asentada sobre el patio central entre los edificios del Comando General del Ejército, Comando General de la Marina y el Comando Conjunto de las Fuerzas Armadas (ver Figura 16).

Figura 16. Posición de las líneas de refracción dentro del MIDENA para cada ensayo

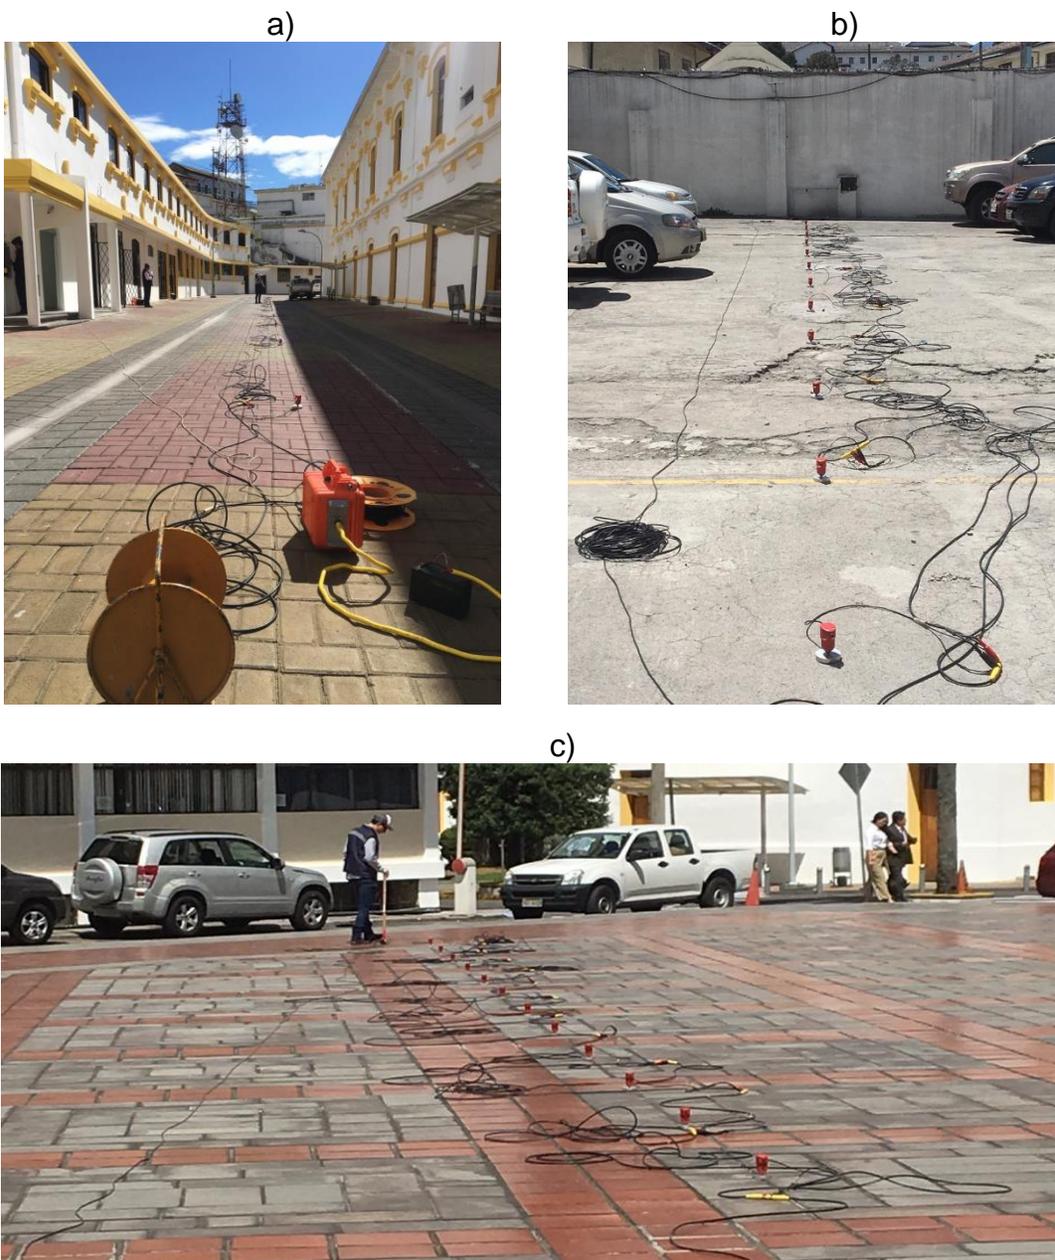
El primer tendido sísmico contó con un espaciamiento de 4 metros entre geófonos, en el segundo ensayo se optó por colocarlos a una distancia de 2 metros entre sí al igual que en el tercero como se aprecia en la Figura 17.

Figura 17. Tendido sísmico para el: a) Primer ensayo, b) segundo ensayo y c) tercer ensayo

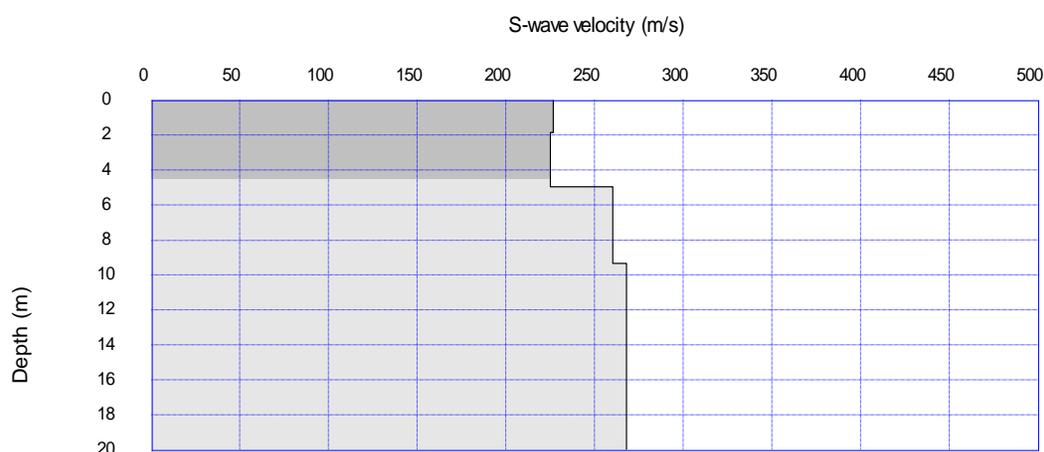
Figura 18. Resultado del método activo para la primera línea de refracción: Profundidad vs Onda de corte “S” (m/s)

Los datos obtenidos en campo aplicando los dos métodos (activo y pasivo) a cada ensayo permiten obtener el Vs30 a través de un gráfico que muestra la velocidad de onda “S” (onda de corte) versus la profundidad del suelo, tal como se muestra a continuación en los resultados del primer ensayo en las Figura 18, Figura 19, Figura 20:

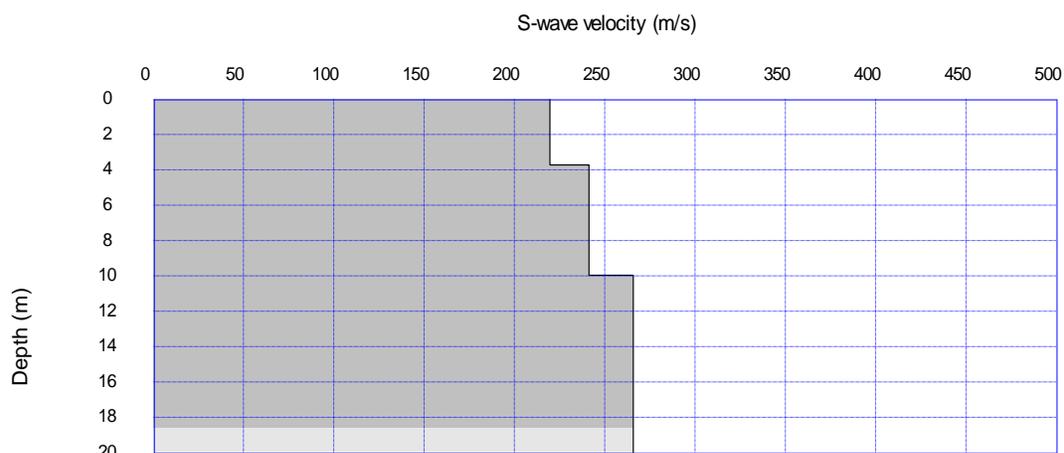
Figura 19. Resultado del método pasivo para la primera línea de refracción:
Profundidad vs Onda de corte "S" (m/s)

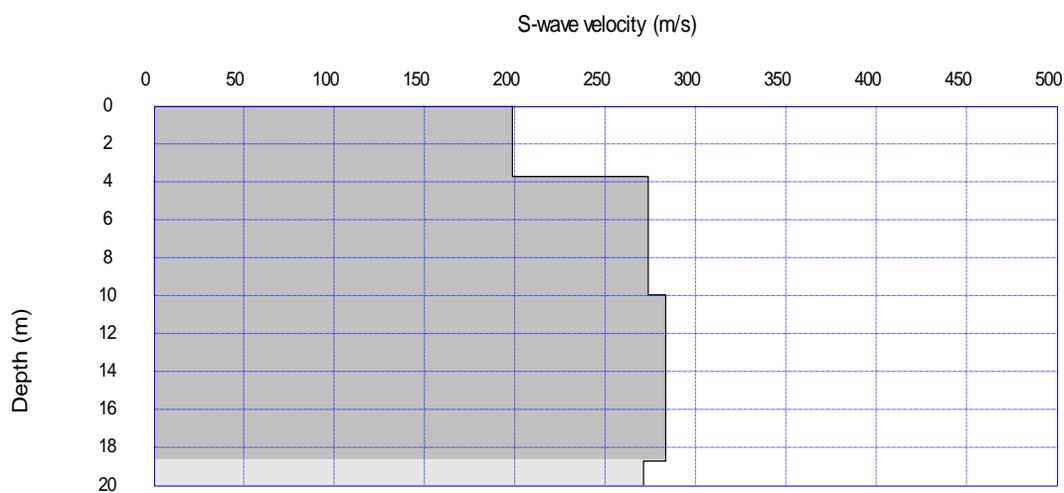
Figura 20. Resultado del Vs30 para la primera línea de refracción combinando los dos métodos: Profundidad vs Onda de corte "S" (m/s)

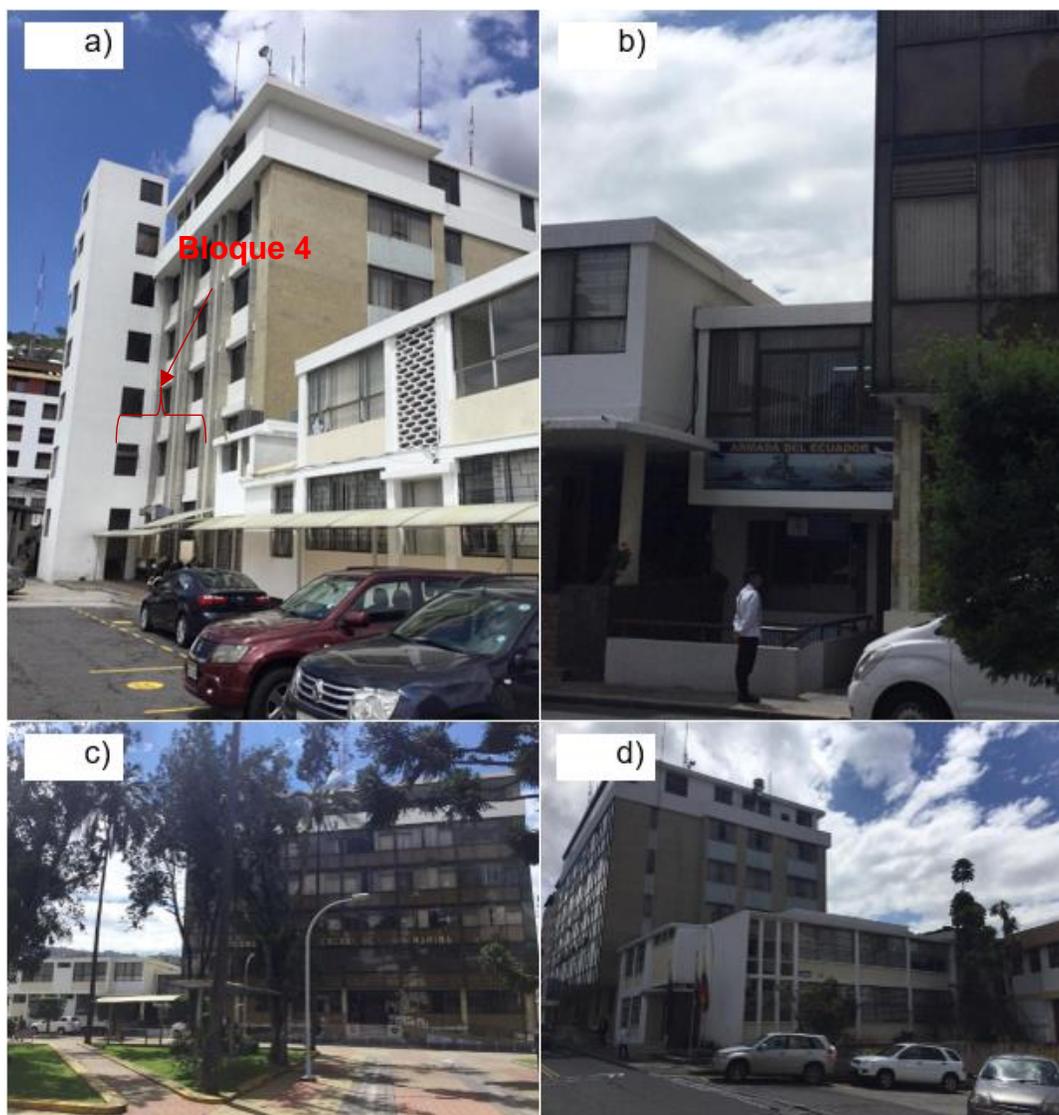
La estructura de todo el conjunto de edificaciones de la COGMAR, no cuenta con planos arquitectónicos ni estructurales, que detallen sus detalles constructivos.

Figura 38. Bloques que componen la COGMAR; a) Vista posterior (de izq. a der.) bloque 3, 4 y 1; b) Vista frontal del bloque 4 (entre bloque 1 izq. y bloque 3 der.); c) Vista frontal del bloque 1, 4 y 3; d) Vista lateral del bloque 2 y bloque 3 (edificio más alto).

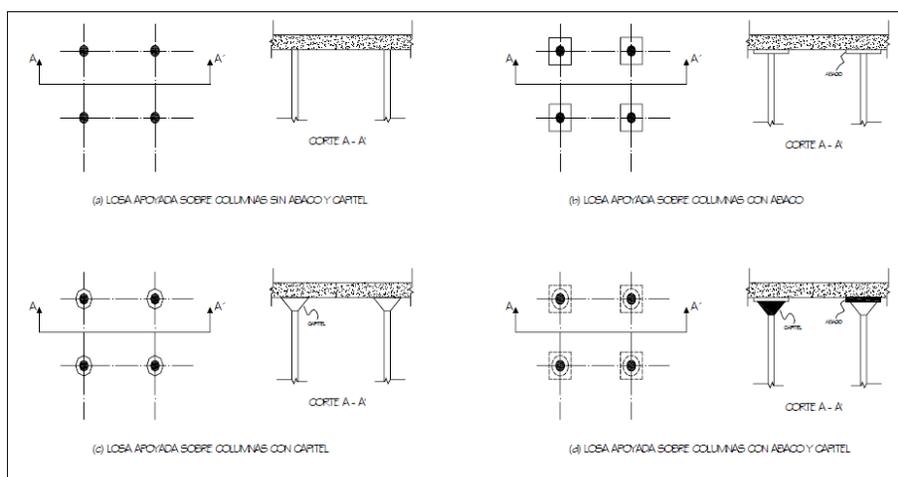
Los elementos adicionales son el ábaco y capitel (ver Figura 39), el primero forma parte de la losa y tiene una forma cuadrada o rectangular encontrándose en la zona de conexión losa-columna, mientras que el segundo elemento de apoyo es de forma cónica ubicado en la parte superior de la columna, ambos elementos tienen el propósito de aumentar el perímetro de la zona crítica a cortante para controlar la falla por punzonamiento de la losa por acción de la columna y la acción del momento flexionante (Alvarado, 2008).

Figura 39. Tipos de losas planas

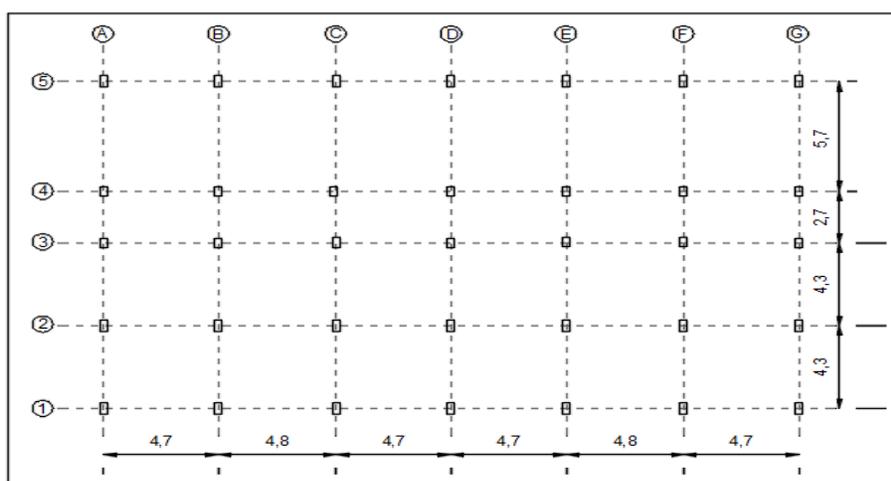
Finalmente, se evidenció que algunas columnas no tienen continuidad, es decir, desaparecen conforme la estructura aumenta su altura o estas a su vez nacen a partir de la losa.

Figura 40. Vista en planta del edificio de la COGMAR, designación de ejes y distancias entre sí, ubicación de columnas

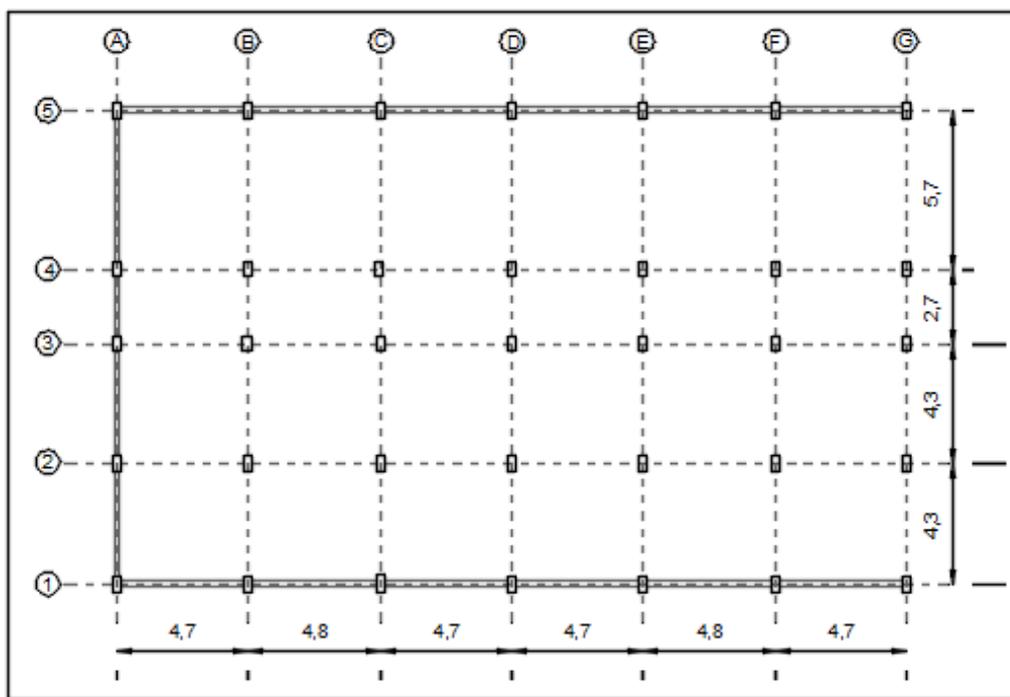
Figura 41. Ubicación de los muros de sótano en el subsuelo

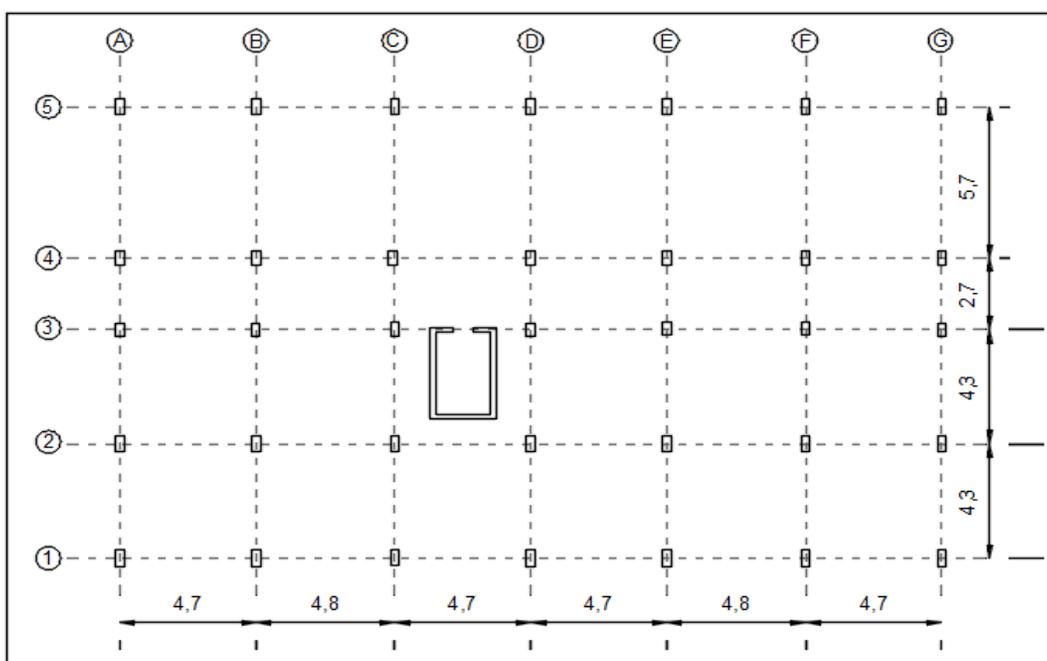
Para el encajonamiento del ascensor, cuarto de máquinas y gradas del edificio se tiene un muro de corte de 20 cm de espesor de hormigón el cual nace desde el sótano hasta llegar al último piso (ver Figura 42).

Figura 42. Ubicación de los muros de corte que contiene las gradas y ascensor

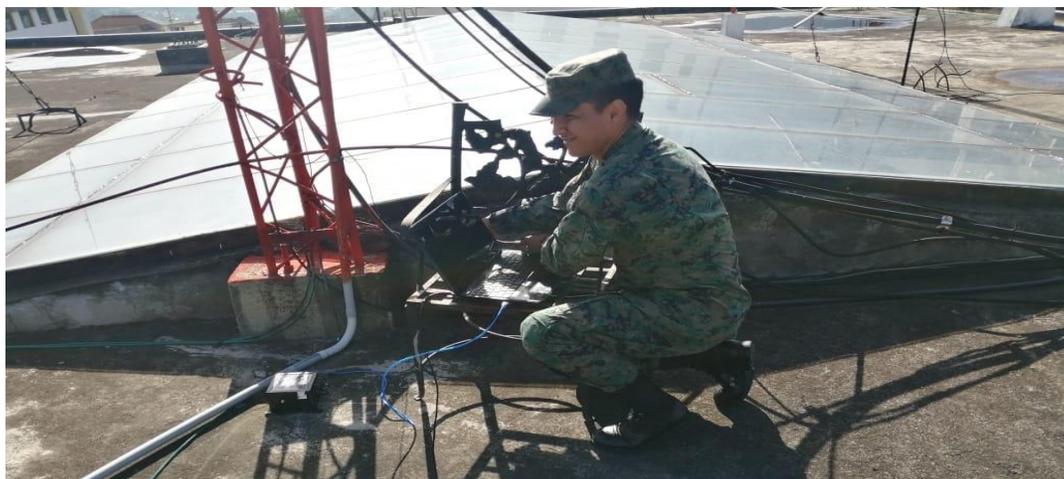
Un acelerómetro tipo Libelium Plug and Sense ubicado en la terraza y sobre el centro de masas del edificio de interés como se observa en la Figura 43 se utilizó para realizar las mediciones de las aceleraciones ambientales propias de la estructura, con una frecuencia de muestreo igual a 4 Hz y conectado directamente a un computador para el almacenamiento y posterior depuración de los datos recolectados.

Figura 43. Toma de datos acelerográficos en la terraza del edificio de la Comandancia de Marina

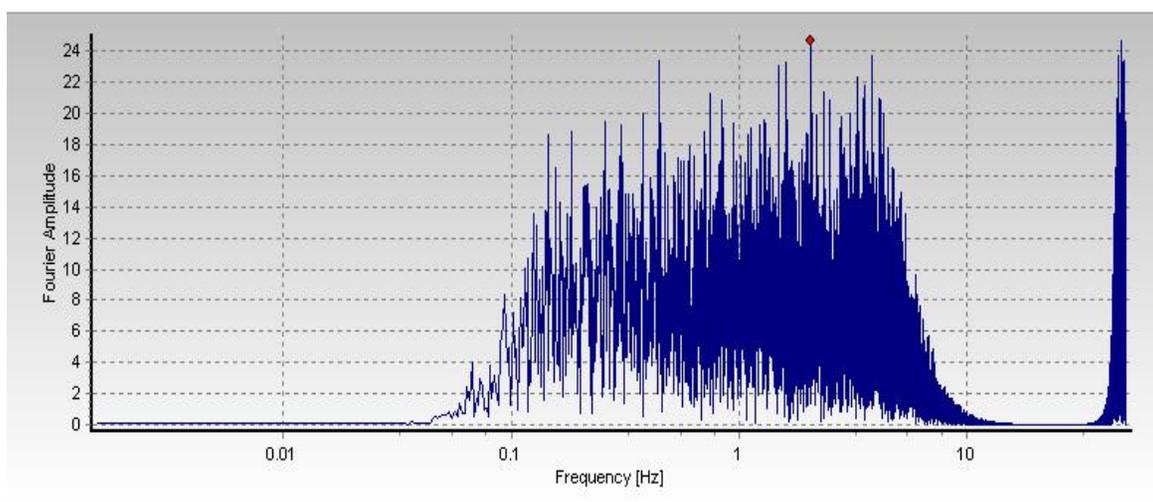
representan ruidos, pero debido a su uniformidad no se destaca ninguno que pueda presumirse represente el período fundamental de la estructura.

Figura 44. Transformada rápida de Fourier obtenida en el programa Seismosignal

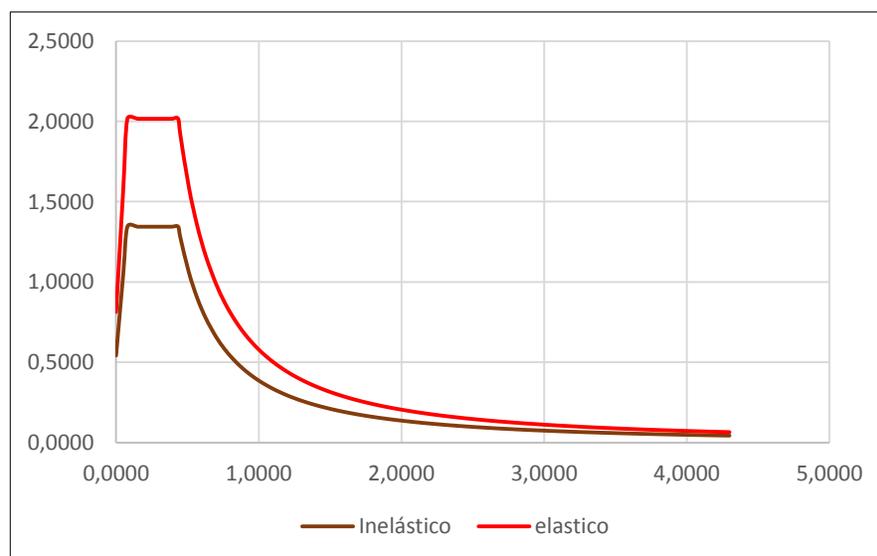
Figura 47. Gráfico del espectro de diseño elástico e inelástico utilizado para el análisis de la COGMAR

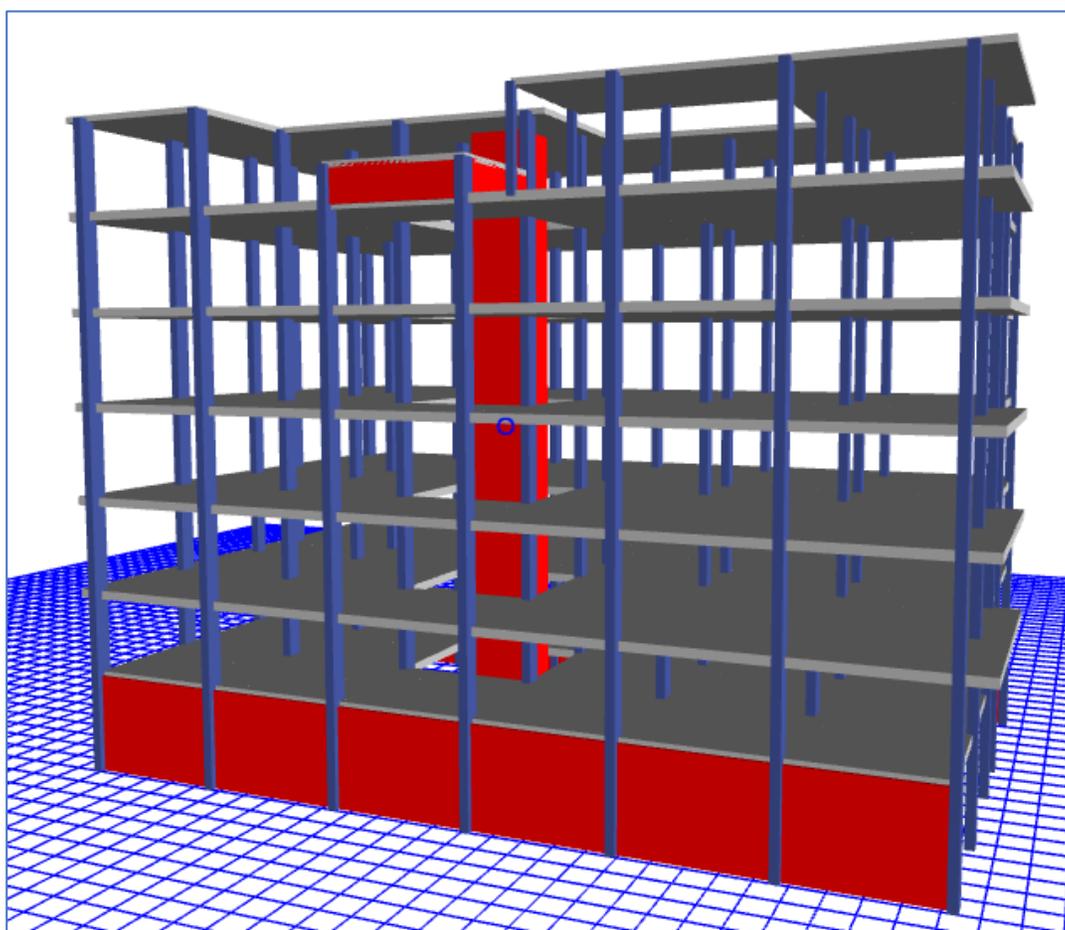
Figura 48. Modelo en 3D de la COGMAR (vista posterior)

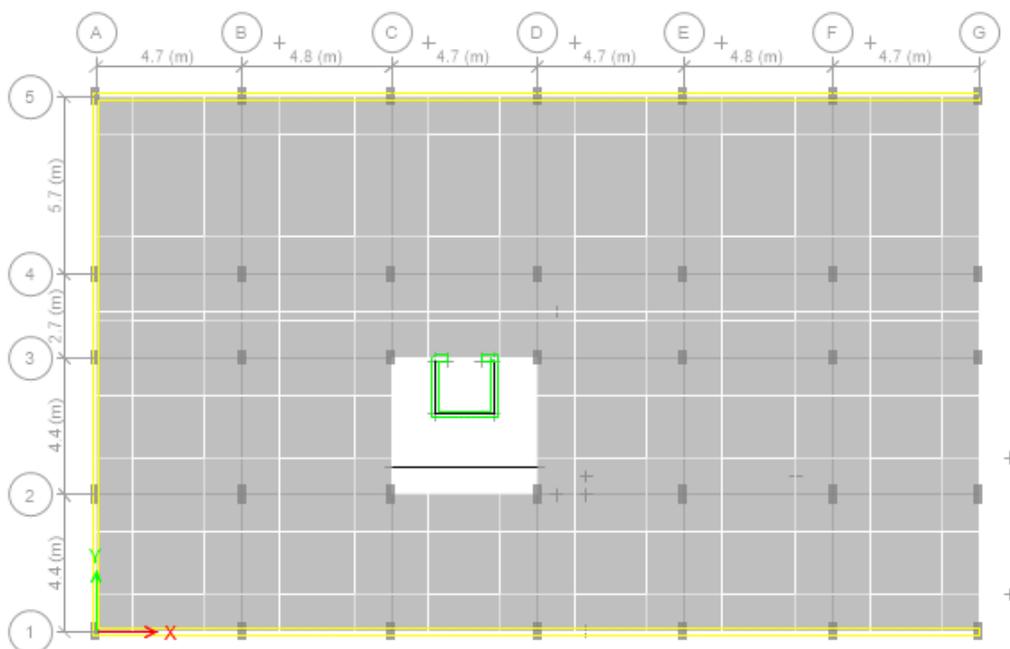
Figura 49. Planta baja nivel 0 ± 0.00 edificio COGMAR

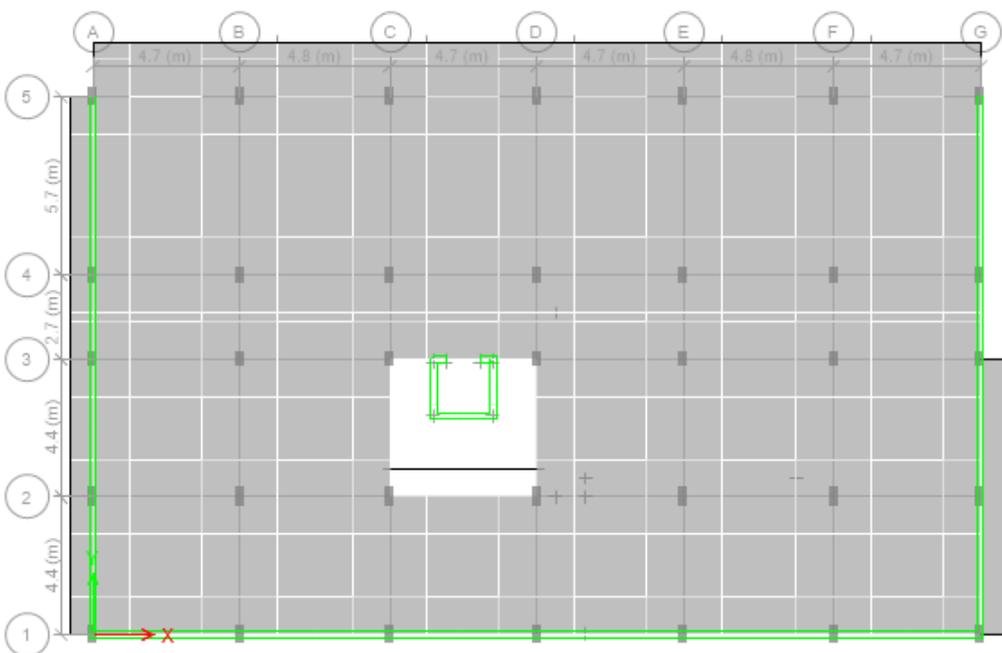
Figura 50. Primer piso nivel $0+2.80$ edificio COGMAR

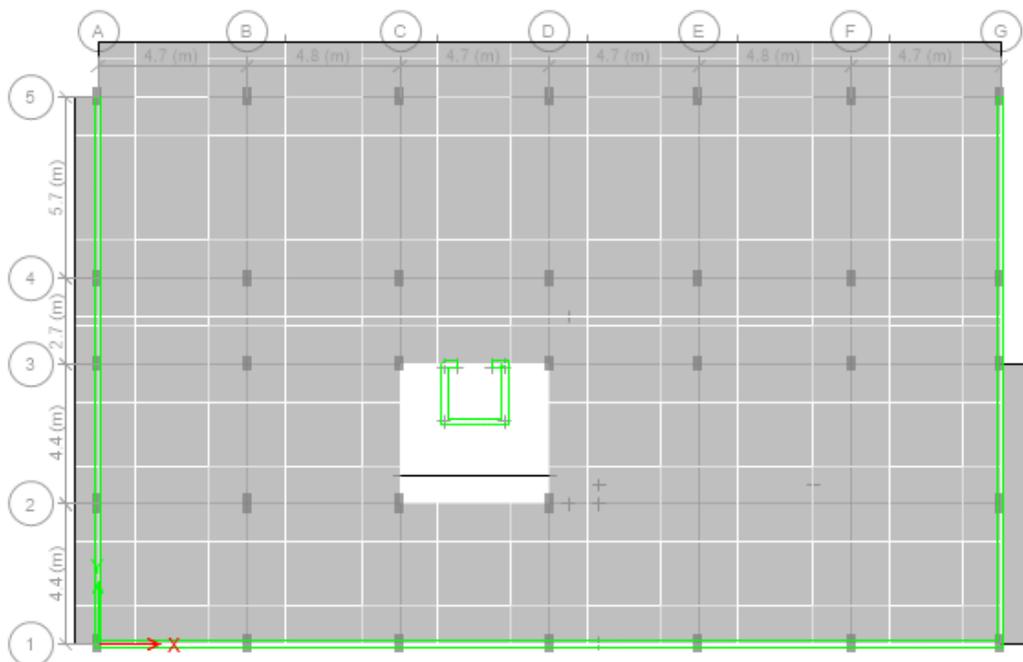
Figura 51. Planta modelo para el piso 2, 3, 4 y 5 nivel 0+6.00 hasta 0+16.50 edificio COGMAR

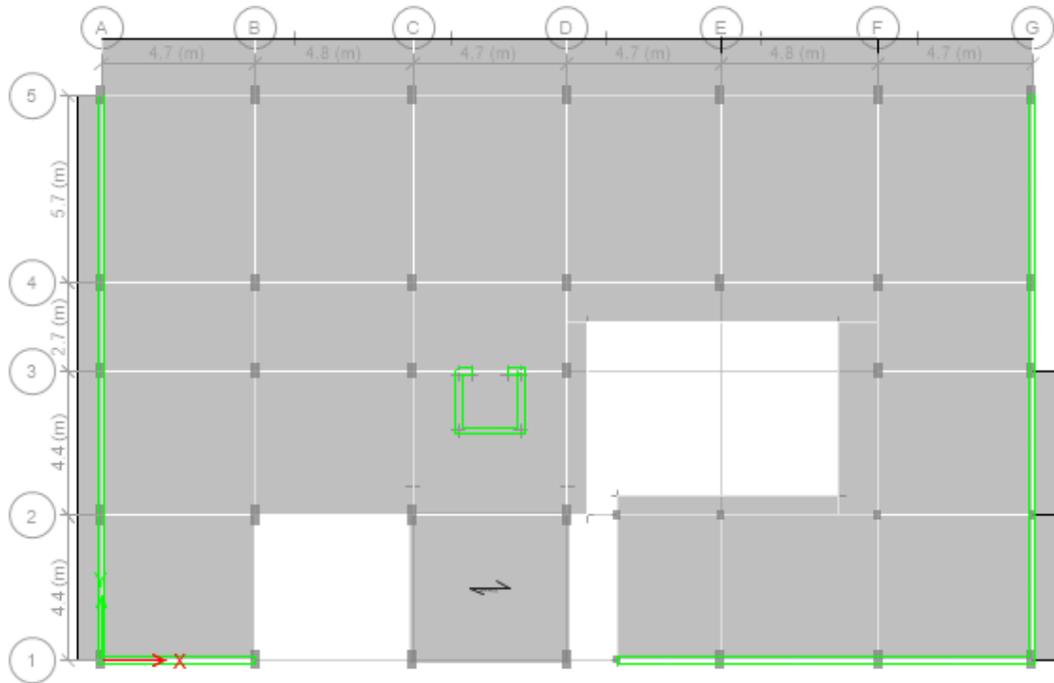
Figura 52. Terraza nivel 0+20.30 edificio COGMAR

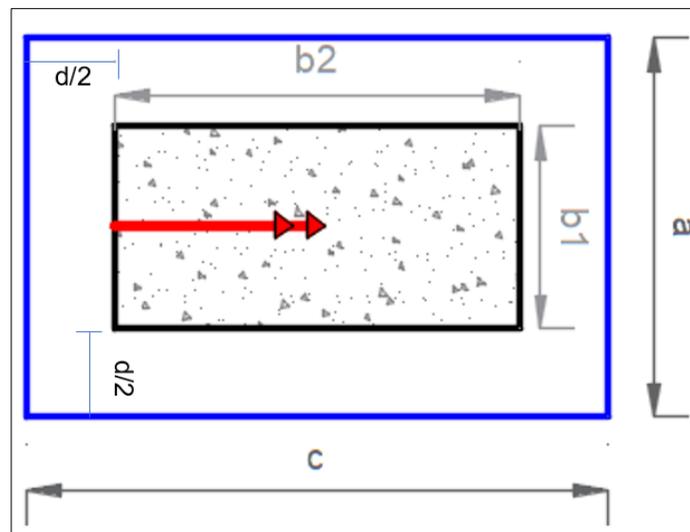
Figura 54. Zona crítica de punzonamiento

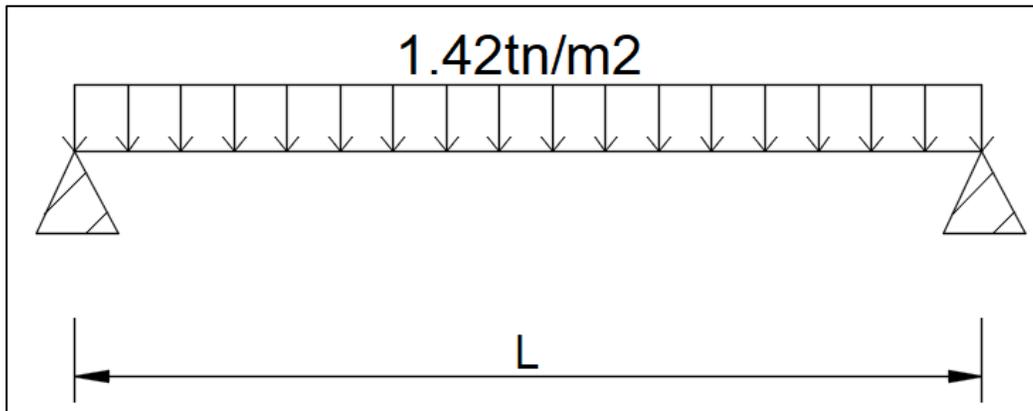
Figura 60. Esquema de la carga que gravita sobre una viga tipo

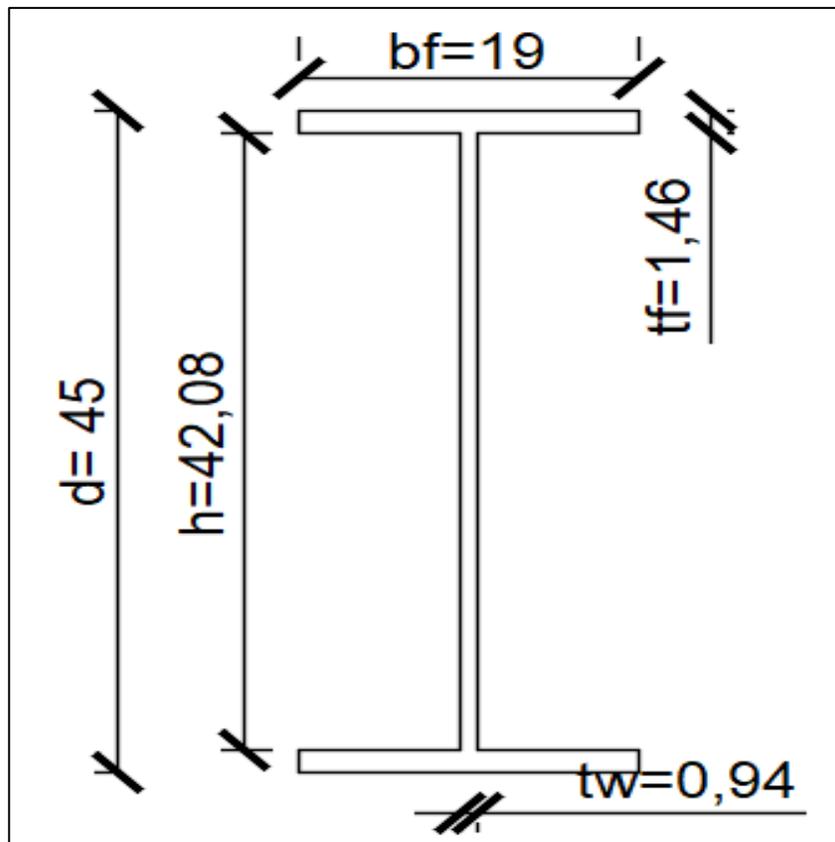
Figura 62. Dimensiones de la viga IPE-450

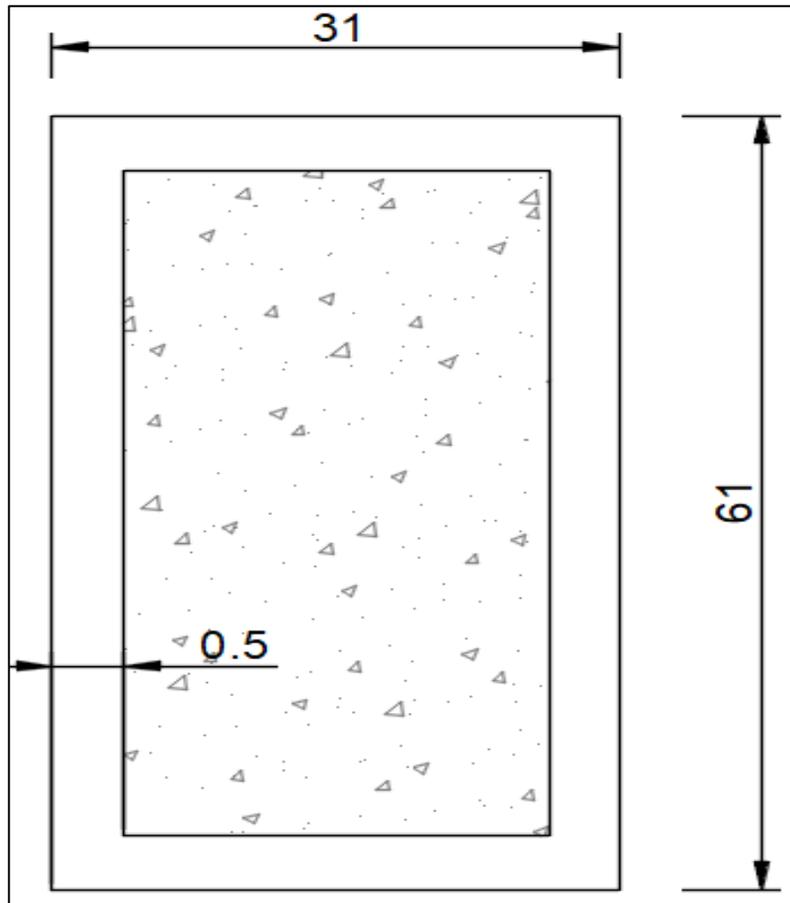
Figura 63. Dimensiones de la columna compuesta de 31 cm x 61 cm

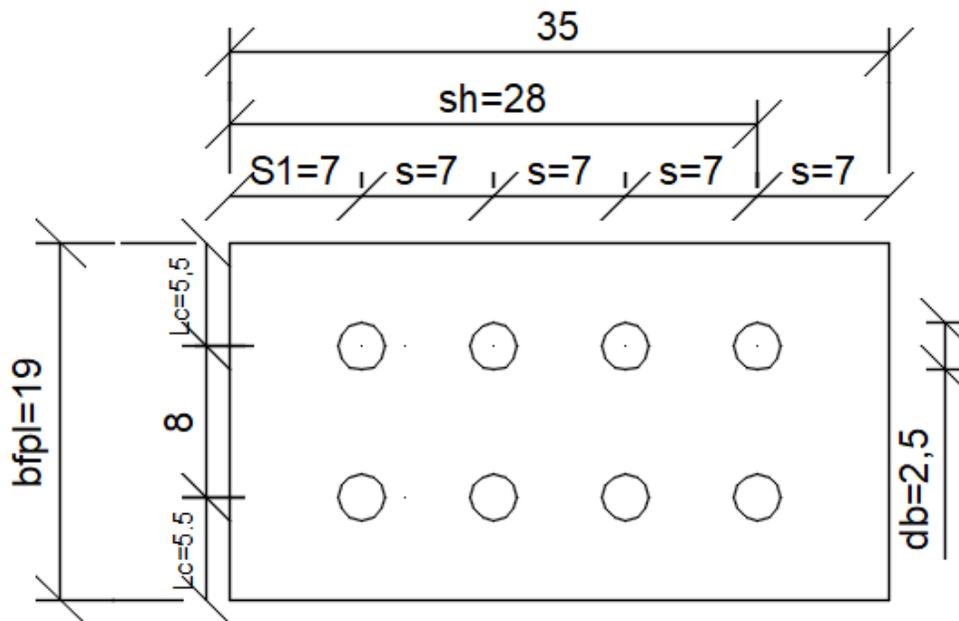
Figura 68. Configuración de la placa diseñada para las alas de la viga

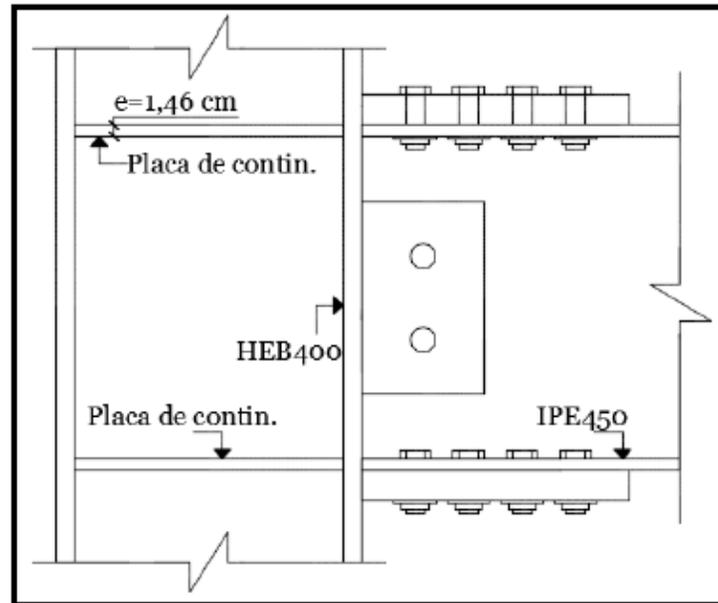
Figura 79. Vista en corte de la colocación de la placa de continuidad

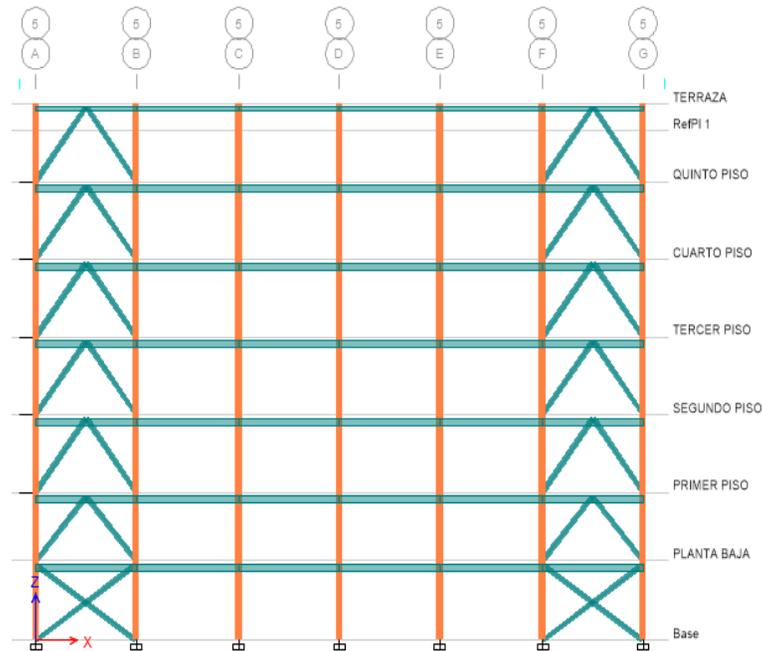
Figura 86. Esquema de ubicación de las diagonales en el pórtico 5

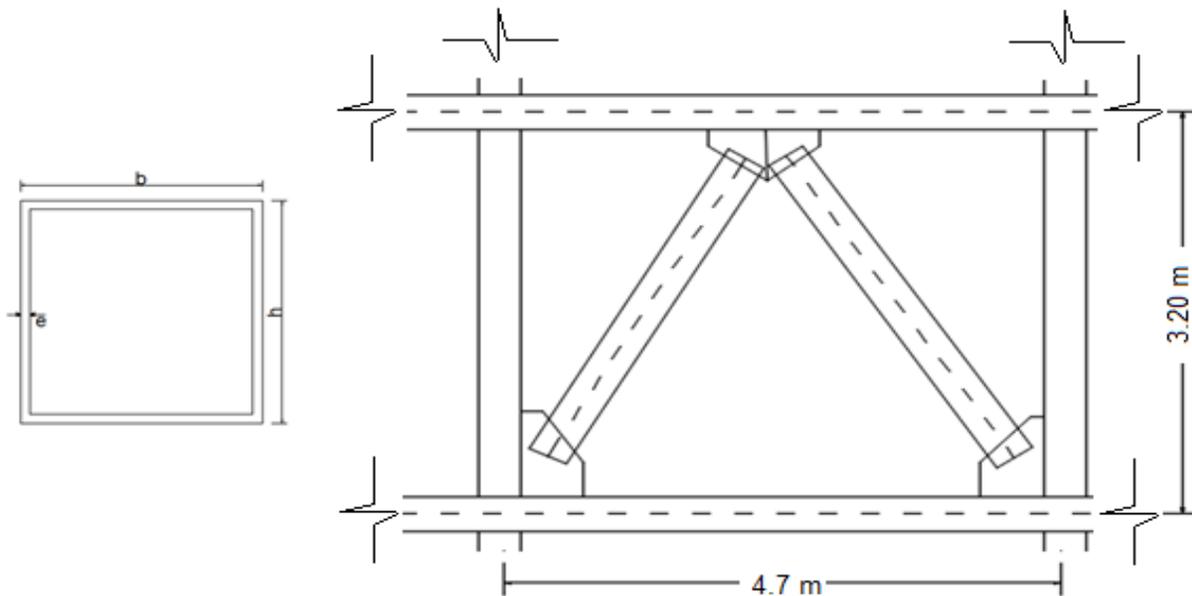
Figura 87. Geometría de los materiales utilizados para las diagonales

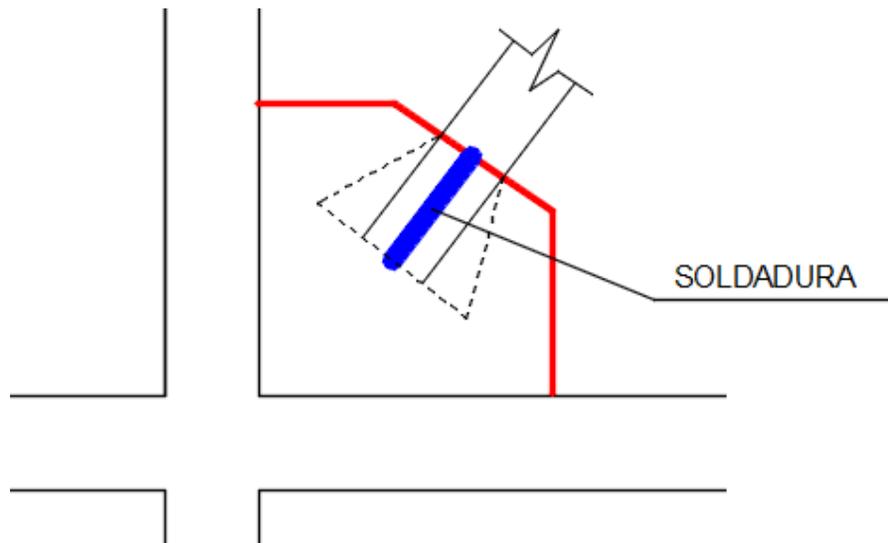
Figura 94. Ubicación de la soldadura entre la placa y el perfil de la diagonal

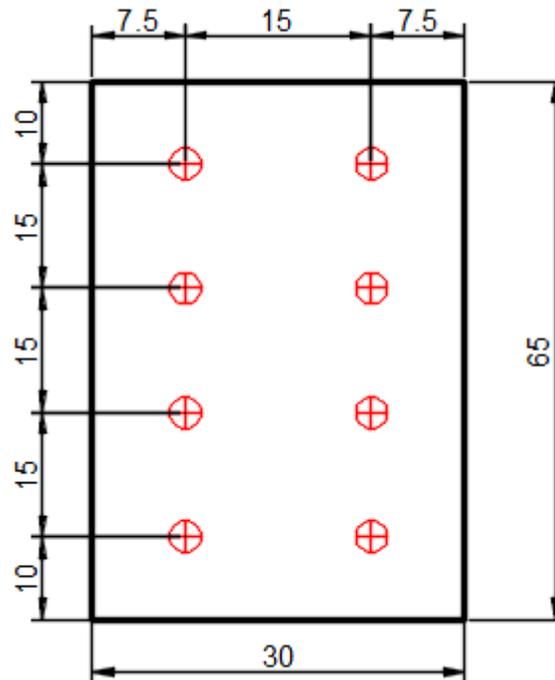
Figura 97. Distribución de pernos en la placa ubicada en la losa

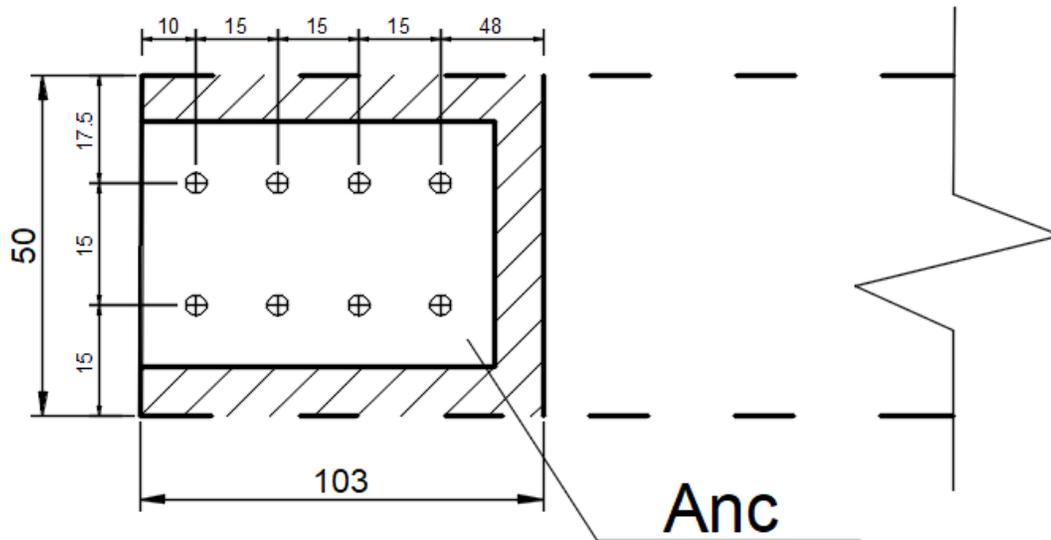
Figura 100. Esquema para el cálculo de Anc en el anclaje de la placa a la losa

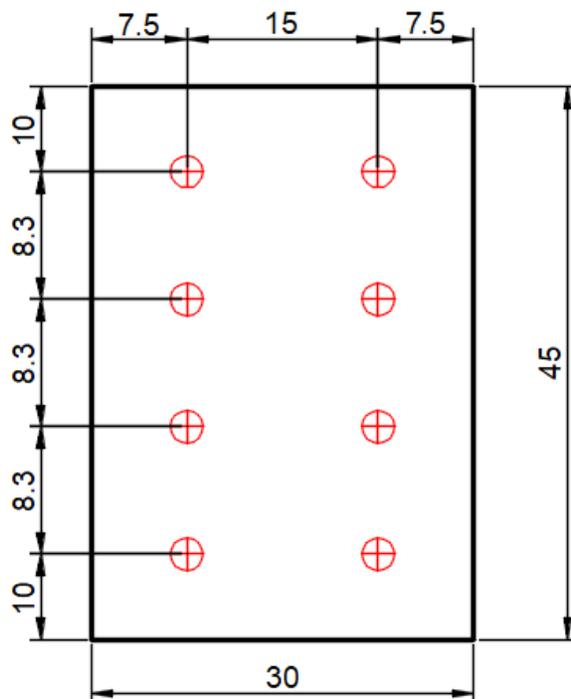
Figura 101. Distribución de pernos en la placa ubicada en la columna
