**DEPARTAMENTO DE CIENCIAS DE LA TIERRA Y LA
CONSTRUCCIÓN**

**TRABAJO DE TITULACIÓN, PREVIO A LA OBTENCIÓN DEL
TÍTULO DE INGENIERO CIVIL**

**TEMA: ESTUDIO DE LA VULNERABILIDAD SÍSMICA DE LAS OCHO
ESTRUCTURAS DEL MIDENA, MEDIANTE LA METODOLOGÍA FEMA
P-154, Y PROPUESTA DE REFORZAMIENTO ESTRUCTURAL EN LA
EDIFICACIÓN MÁS VULNERABLE**

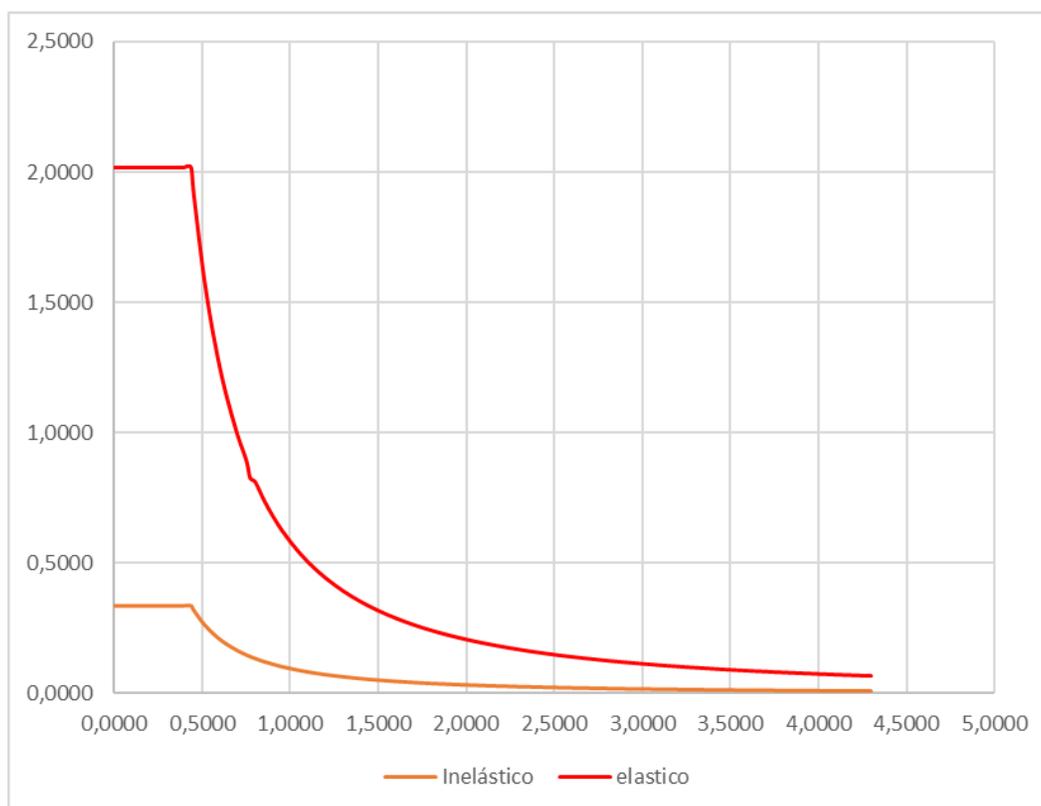
Figura 104. Espectro de diseño elástico e inelástico utilizado en el reforzamiento

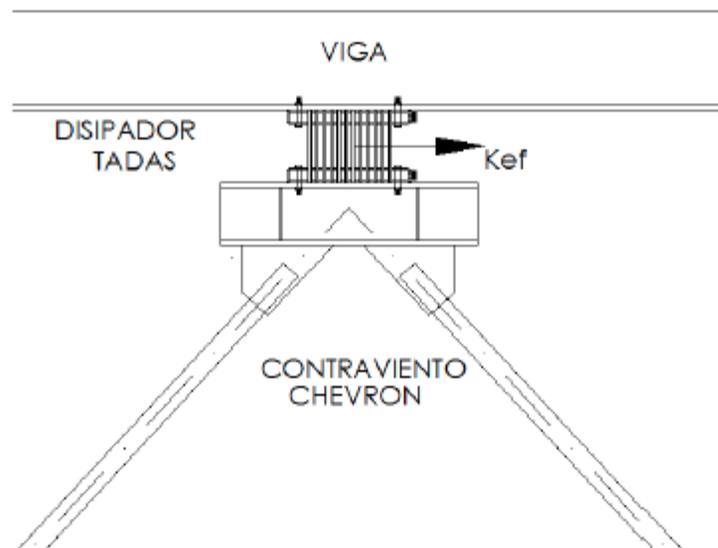
Figura 109. Disipador TADAS en un contraviento tipo V invertida
