Análisis de la calidad técnica y servicio de atención al cliente en el proceso de instalación del producto tv satelital – DTH de la CNT EP en la ciudad de Quito

Maestría en Gestión de la Calidad y Productividad

Trabajo de titulación, previo a la obtención del título de Magister en Gestión de la Calidad y Productividad

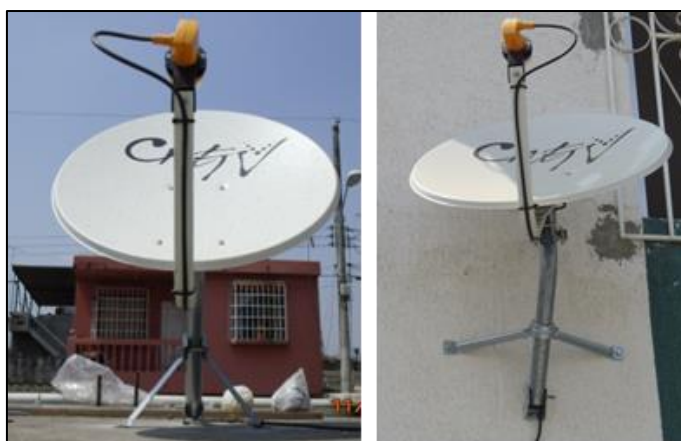
Figura 11

Instalación de las antenas parabólicas.

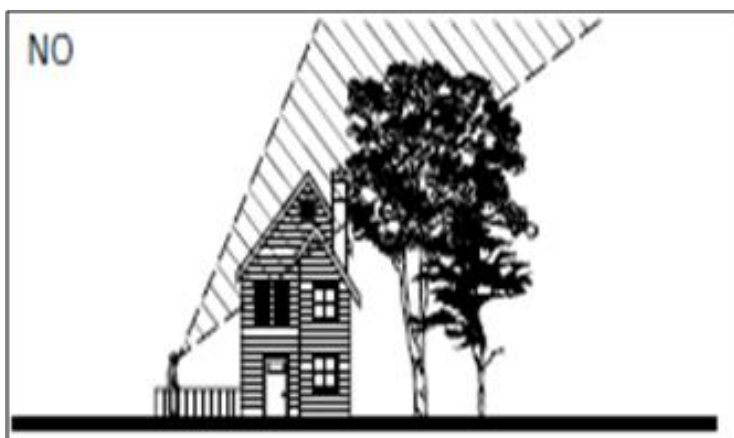
Obstrucción de línea de vista

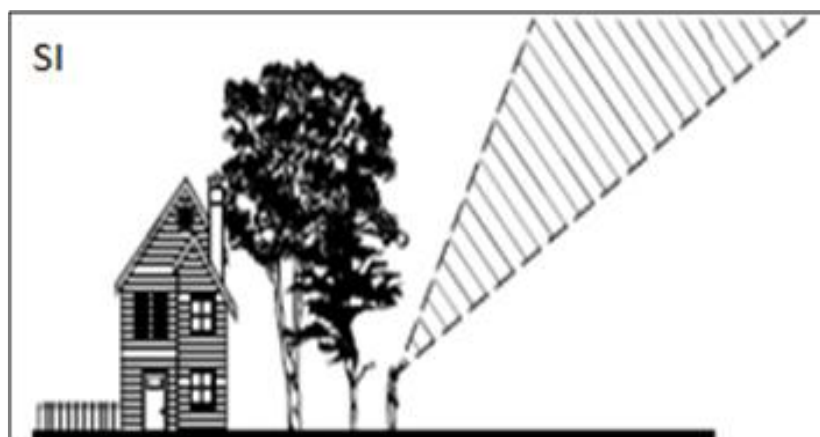
Línea de vista sin obstáculos

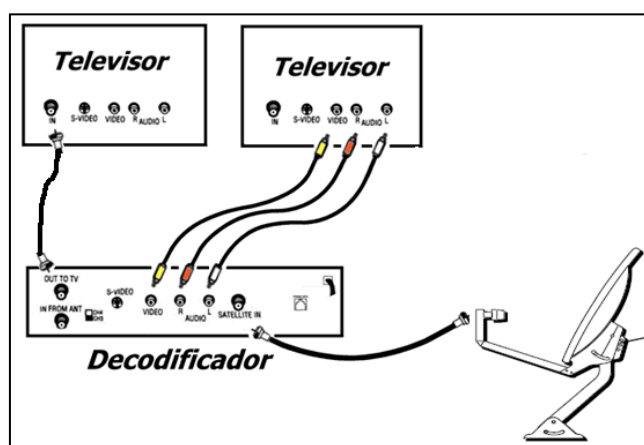
Instalación hacia los equipos terminales
