Inspección de la caja de transmisión principal de motor Artouste 3B de fabricación francesa, mediante la carta de trabajo 40-12-601 para los helicópteros Lama SA-315B perteneciente a la 15 BAE “Paquisha”

Monografía, previo la obtención del título de Tecnólogo en Mecánica
Aeronáutica Mención Aviones

Inspección de la caja de transmisión principal de motor Artouste 3b de fabricación francesa, mediante la carta de trabajo 40-12-601 para los helicópteros lama sa-315b perteneciente a la 15 BAE "Paquisha"

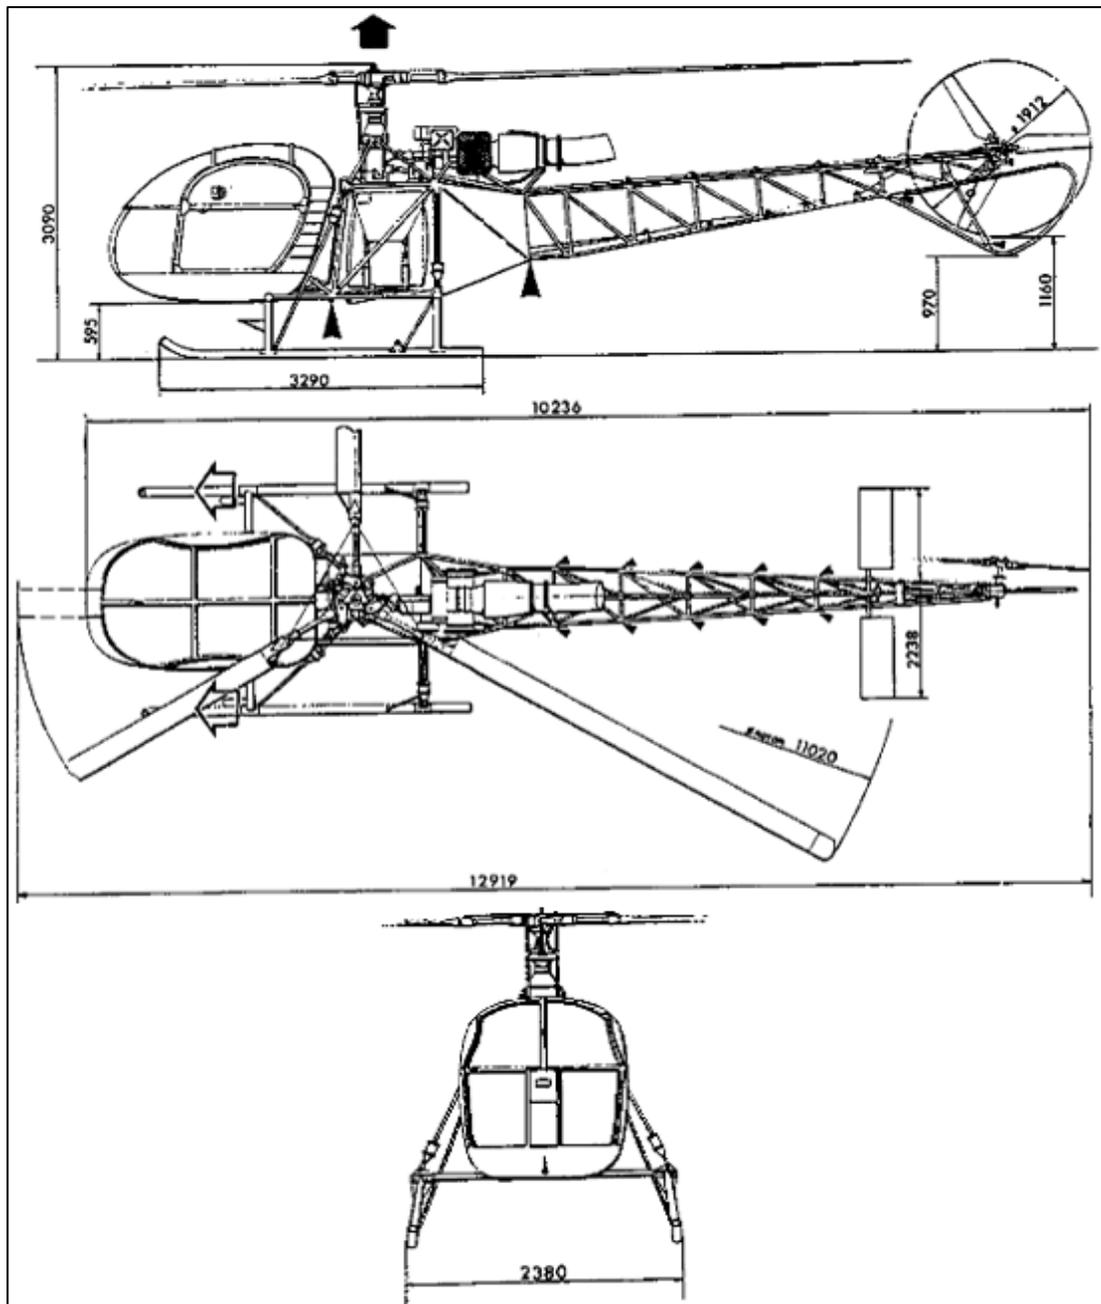
Dimensiones principales del helicóptero Lama SA 315-B

Nota. La figura muestra sus dimensiones del helicóptero; altura, largo, ancho, radio del rotor principal, radio del rotor trasero y ancho del estabilizador. Tomado de (EUROCOPTER, 1987)

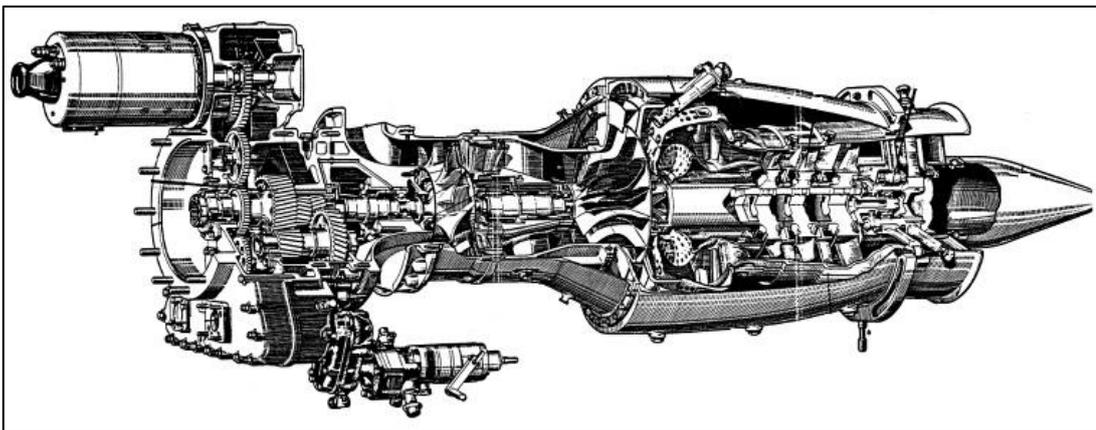
Motor Artouste 3B

Nota. La figura muestra al motor Artouste 3B el cual está implementado en los helicópteros Lama. Tomado de (TURBOMECA GROUPE SAFRAN, 2009)

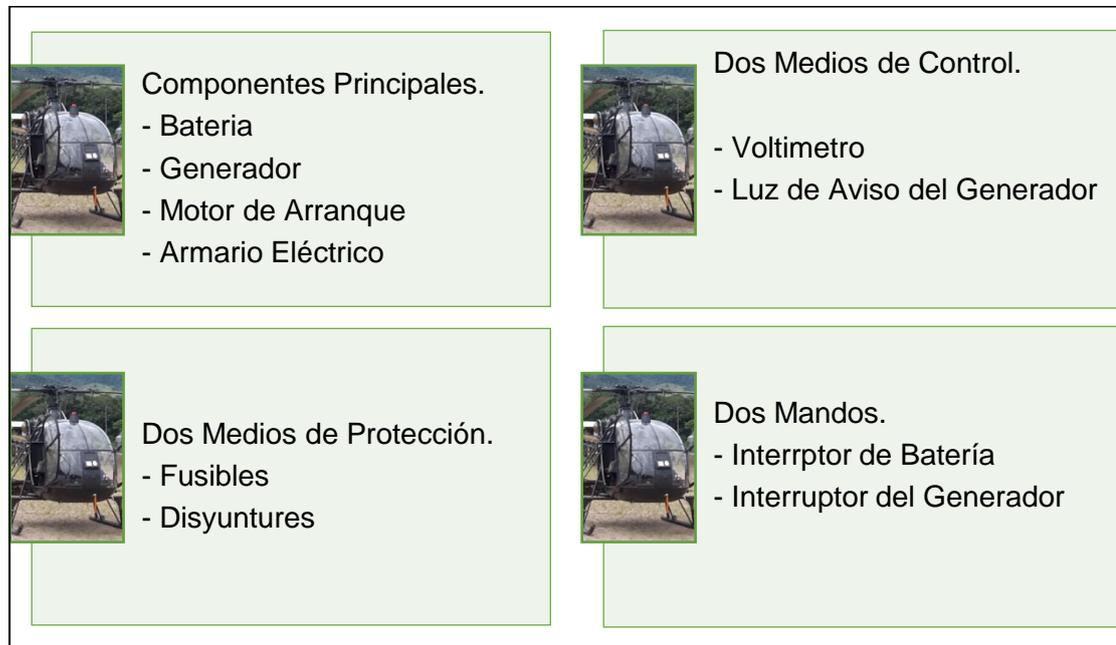
Figura 11.

Componentes de la instalación eléctrica del helicóptero Lama

Nota. La figura detalla todos los componentes de la generación eléctrica de la aeronave

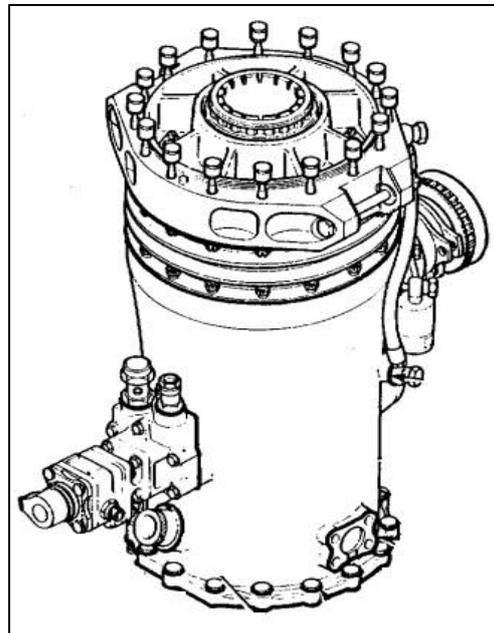
Caja de transmisión principal

Nota. La figura muestra a la C.T.P del con los principales componentes que transmiten el aviso de advertencia. Tomado de (EUROCOPTER, 1987)

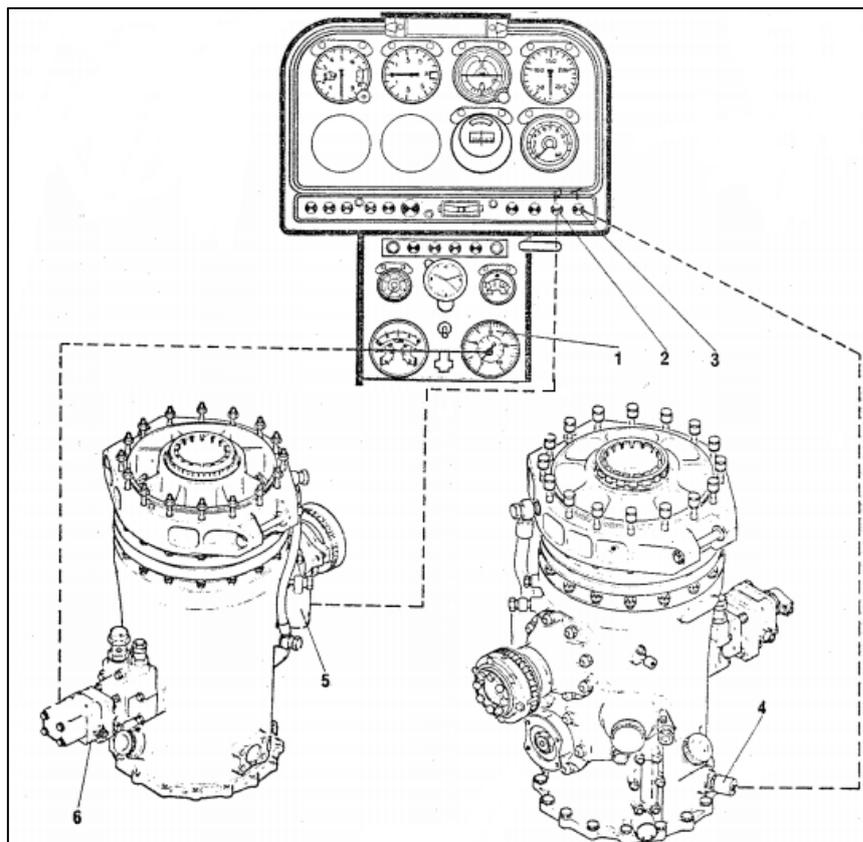
Control de la caja de transmisión principal

Nota. En la figura no muestra los elementos principales de la C.T.P el tacómetro, transmisor de presión y contactor termométrico. Tomado de (EUROCOPTER, 1987)

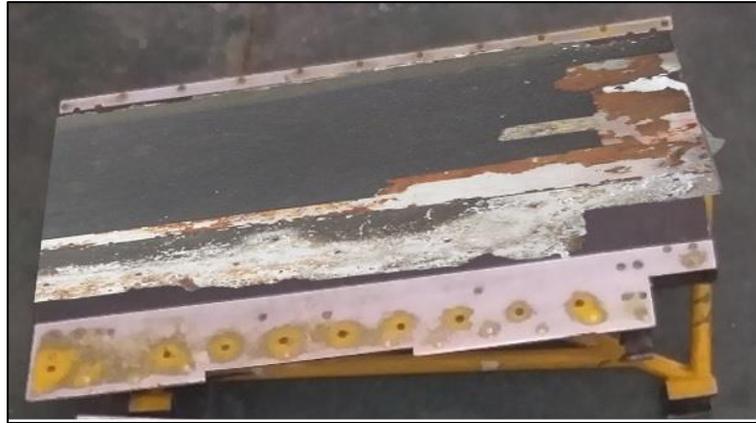
Plataforma de trabajo 3130_95_00.026

Nota. La figura muestra el mal estado y la deteriorización de la herramienta especial.

- Para la habilitación de la herramienta y cambio de la lámina de aluminio se realizó el decapado de la pintura en mal estado atendiendo a las necesidades de la sección Lama.

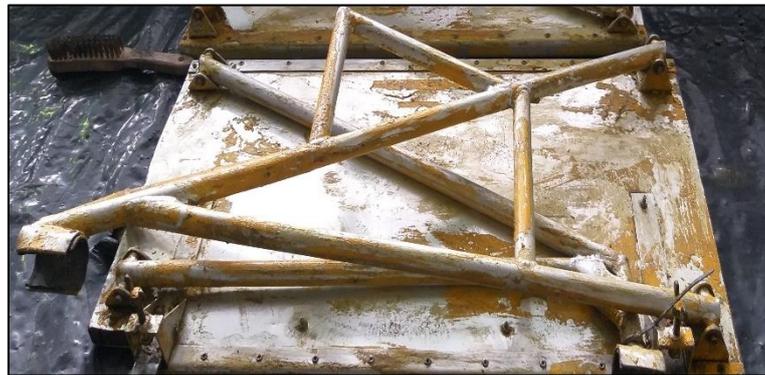
Decapado de la Pintura

Nota. La figura muestra el mal estado de la pintura en que se encontraba la herramienta especial.

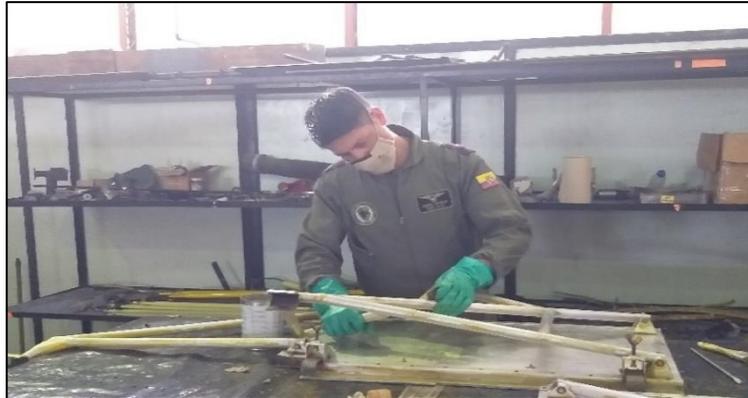
Figura 25.

Remoción de pintura

Nota. En la figura se muestra el proceso de remoción de la pintura y posteriormente continuar con el proceso de la habilitación de la herramienta.

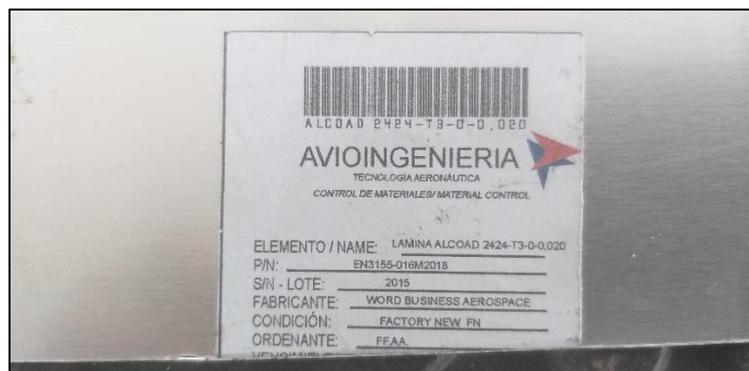
Figura 26.

- Una vez verificado en el manual de mantenimiento las especificaciones técnicas de la herramienta especial se utilizó la lámina de aluminio Alclad 2024 T3 de 0,0200 pulgadas

Lámina de aluminio 2024-T3

Nota. La figura muestra la lámina de aluminio con sus respectivas especificaciones para habilitar la herramienta.

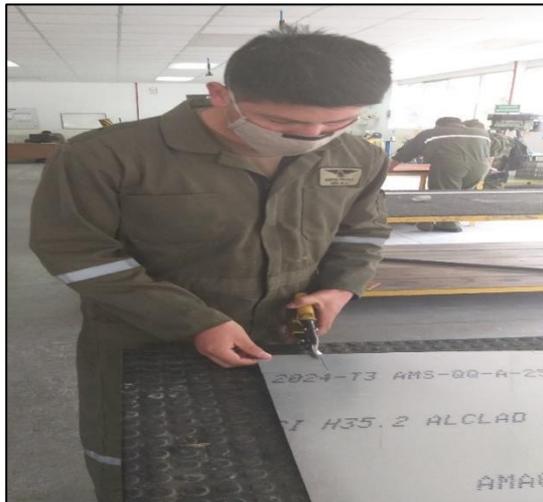
Figura 27.

- De acuerdo a la lámina que se va a reemplazar se procedió a medir y cortar con sus medidas respectivas.

Trazado y corte de la lámina de aluminio

Nota. La figura indica el corte de la lámina de aluminio ya con las medidas especificadas.

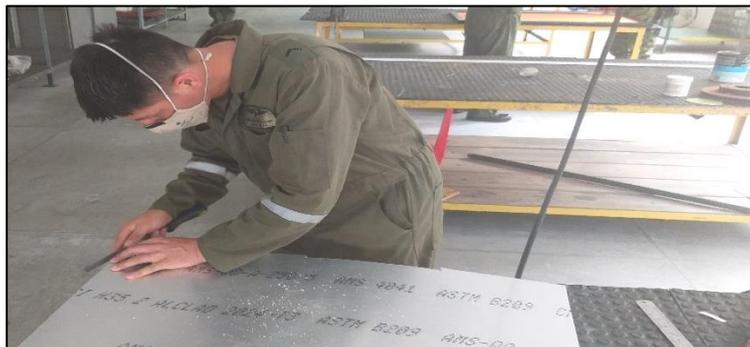
Figura 28.

- Luego de haber realizado el corte, se procedió al desbaste los filos de la lámina de aluminio

Desbaste de la lámina de aluminio

Nota. La figura muestra el proceso desbaste de la lámina como medida de seguridad y no ocasionar lesiones al personal.

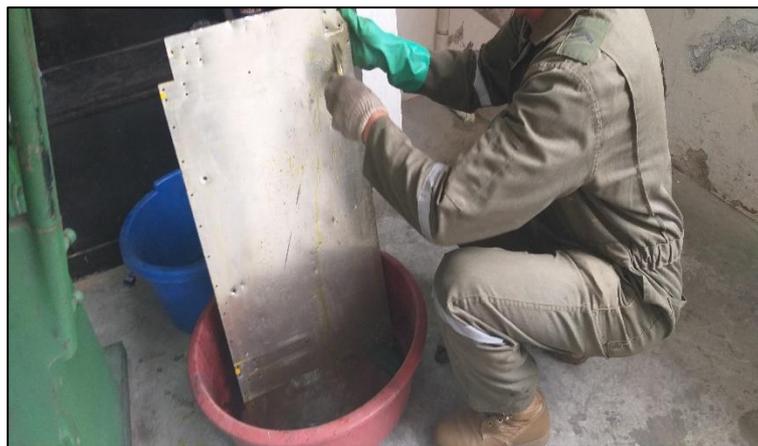
Figura 30.

Tratamiento anticorrosivo a la lámina de aluminio

Nota. La figura muestra la aplicación del Alodine como tratamiento a la corrosión

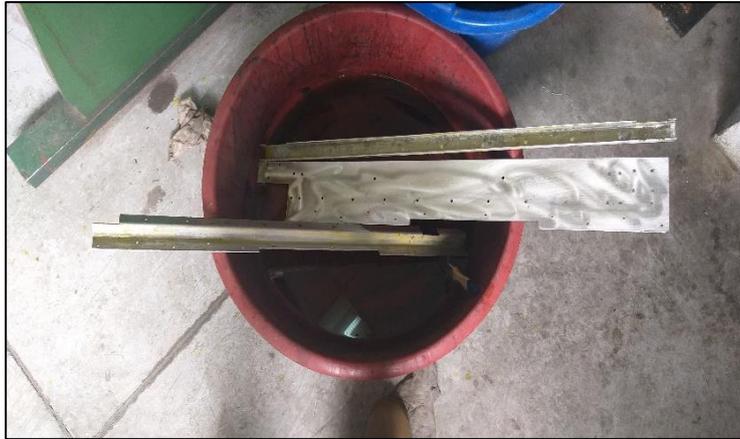
Figura 31.

- De igual manera se realizó el mismo procedimiento del tratamiento anticorrosivo a las demás partes que conforman la herramienta especial.

Tratamiento anticorrosivo a los soportes de la herramienta

Nota. La figura muestra que se aplicó a todos a los soportes de la herramienta el tratamiento con el agente Alodine.

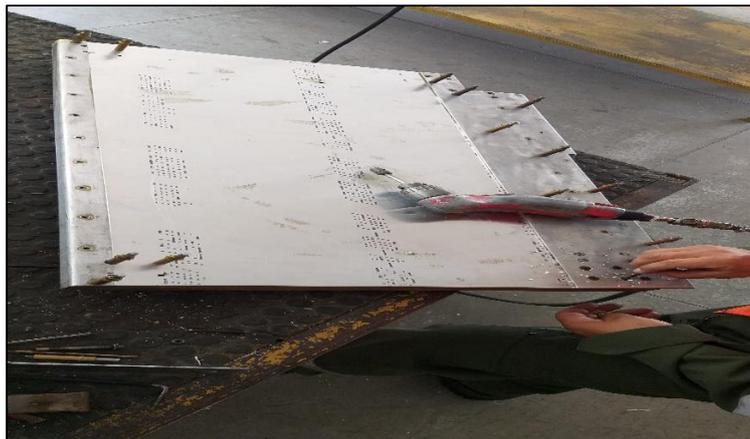
Figura 32.

- Luego de que todas las partes de la herramienta especial fueron dadas el tratamiento anticorrosivo, se procedió armar y verificar con la ayuda del supervisor de mantenimiento.

Sujeción de las partes de la herramienta

Nota. La figura muestra cómo se sujetan todas las partes de la herramienta con la ayuda de los clecos 1/8 para comenzar a remachar.

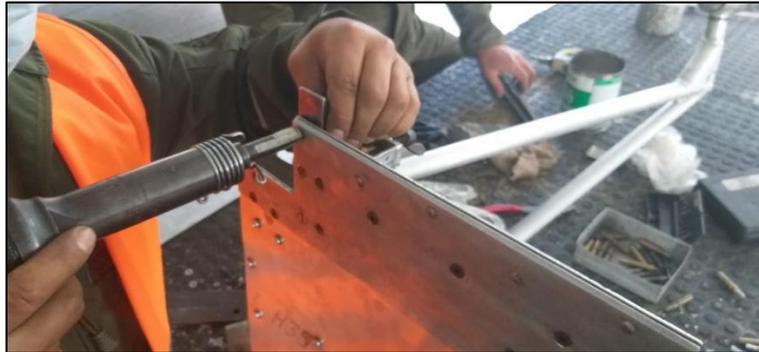
Figura 33.

- Con la ayuda de los clecos que mantenían unidas todas las partes de la herramienta especial se empezó a remachar.

Remachado de la herramienta especial

Nota. La figura indica el proceso de remachado utilizando la remachadora neumática con la ayuda de la contraremachadora.

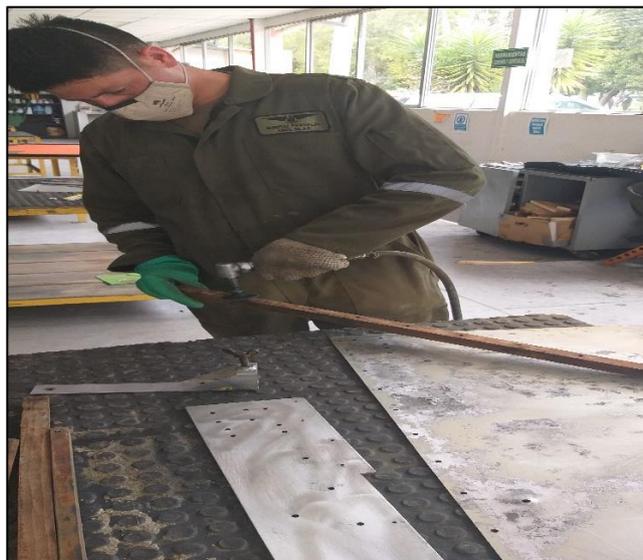
Figura 34.

- La herramienta especial también contiene partes adicionales que son de madera que fueron dadas mantenimiento y la limpieza respectiva

Limpieza de las partes de la herramienta

Nota. La figura muestra el proceso de limpieza de las partes que van conjuntamente con la herramienta especial.

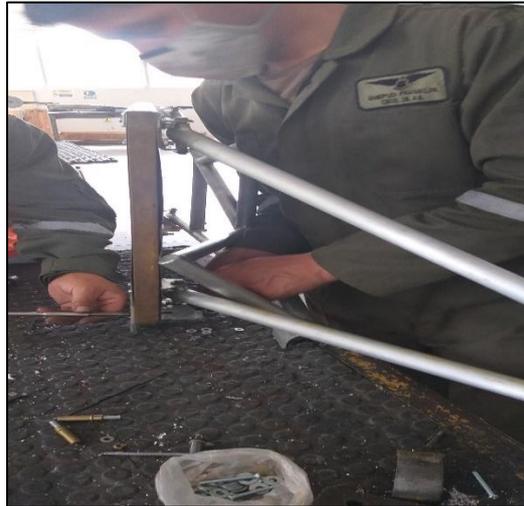
Figura 35.*Soporte de escalera*

- Se procedió a colocar el soporte de escalera con la ayuda del supervisor de mantenimiento para proceder de manera correcta.

Nota. La figura muestra la instalación del soporte de escalera como parte de la herramienta especial.

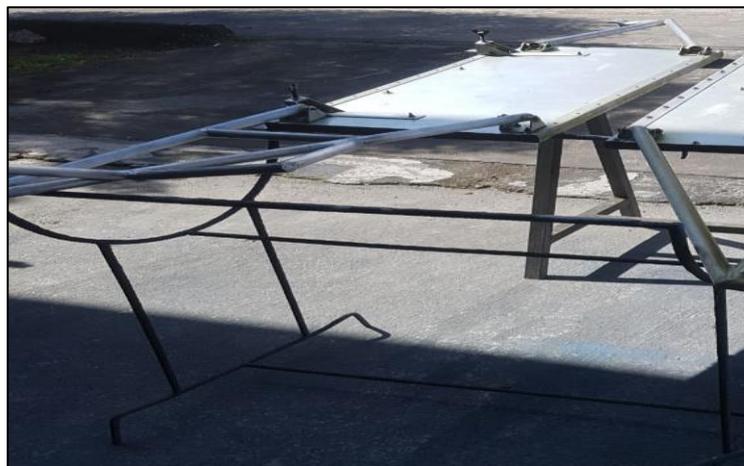
Figura 36.*Preparación para el pintado*

- Preparación de la herramienta especial para efectuar el proceso pintado.

Nota. La figura muestra la preparación de la herramienta especial para comenzar a pintar.

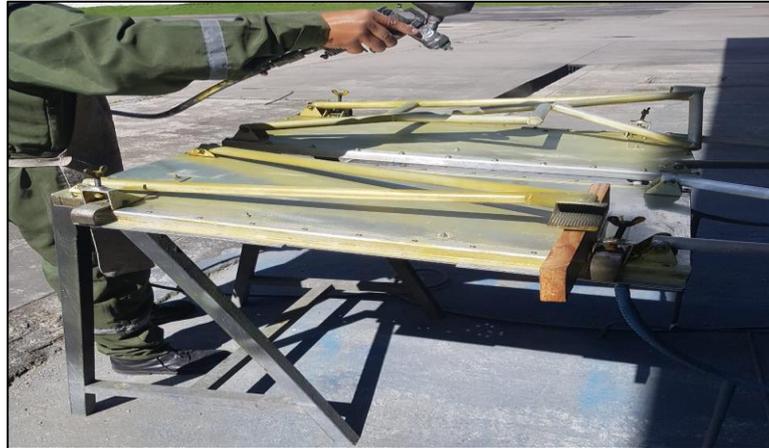
Figura 37.

- La herramienta pasó por la fase de pintado donde se colocó una capa de primer para evitar corrosión y mejor durabilidad.

Primera capa de primer

Nota. La figura muestra el primer proceso de pintado utilizando primer en toda la herramienta.

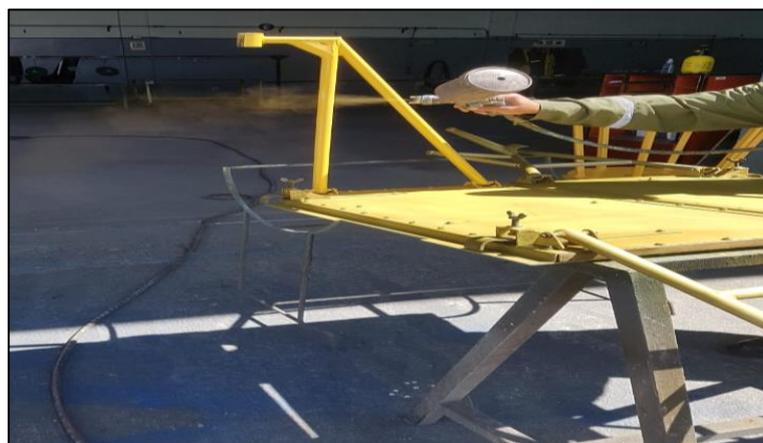
Figura 38.

- Se continuó con el pintado de la herramienta y verificando que todas las partes estén en condiciones operables.

Pintado de las partes de la herramienta

Nota. La figura muestra el avance del pintado y con la ayuda de un caballete se utilizó como base para continuar con el pintado.

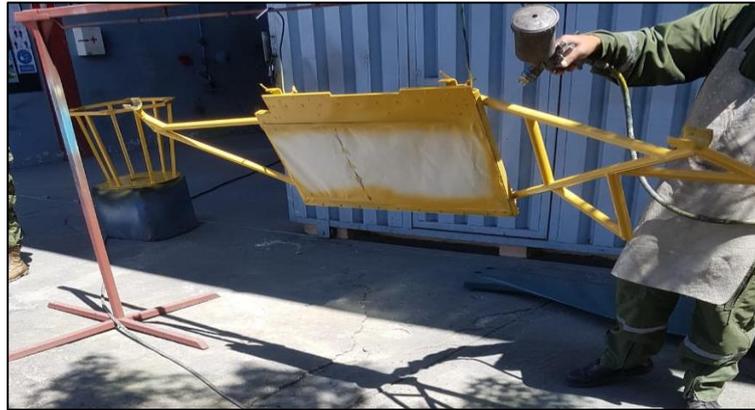
Figura 39.

- Como un punto característico que se tuvo en la herramienta especial se colocó papel para evitar que sea pintado en parte de la lámina de aluminio donde va la cinta antiderapante

Proceso final del pintado

Nota. La imagen indica ya el proceso final del pintado de la herramienta especial.

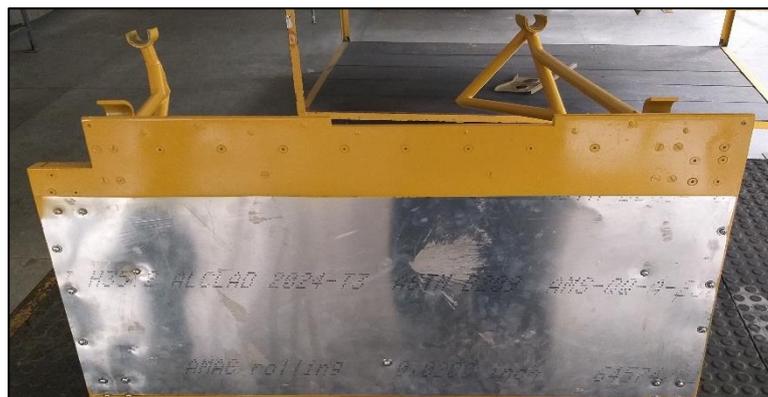
Figura 40.

- Se dio por terminado el pintado de la herramienta para posteriormente colocar la cinta antiderapante.

Terminado de la pintura

Nota. La figura muestra el terminado de la pintura y el lugar donde va la cinta antiderapante.

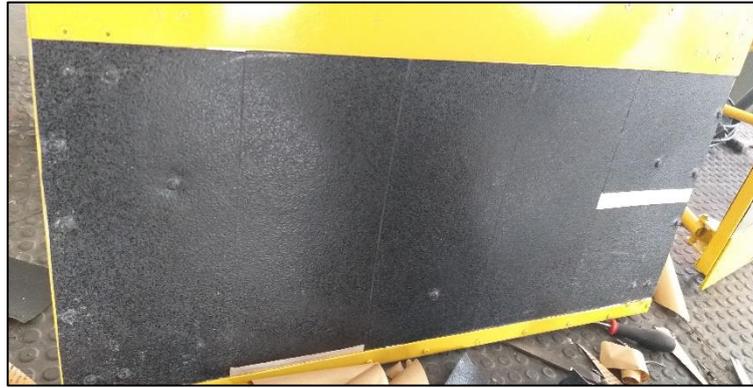
Figura 41.

- Para dar terminada la habilitación de la plataforma de trabajo se procedió a pegar la cinta antiderapante en la superficie de aluminio.

Lámina de aluminio con la cinta antiderapante

Nota. La figura muestra el proceso de pegado de la cinta antiderapante, la cual da seguridad al momento de realizar las inspecciones.

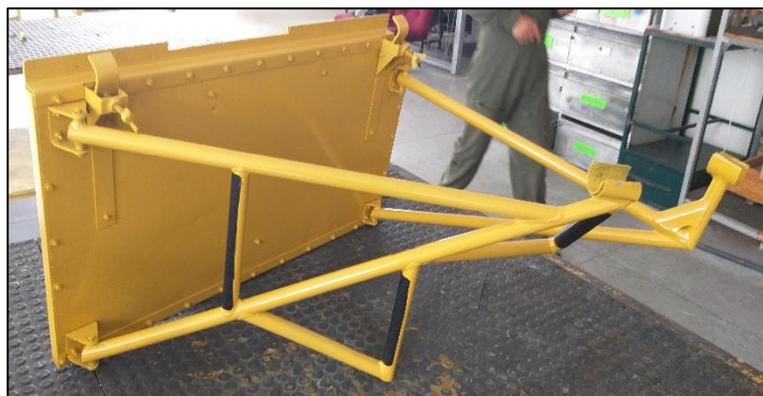
Figura 42.

- También se colocó la cinta antiderapante en los soportes de escalera la cual ayuda al acceso para trabajar en la herramienta especial.

Soportes de escalera con la cinta antiderapante

Nota. La figura muestra que como medida de seguridad al momento de subir por el soporte de escalera se debe colocar cinta antiderapante para evitar incidentes.

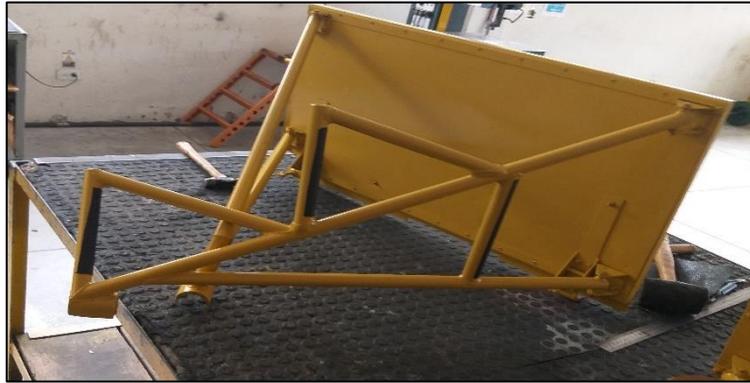
Figura 43.

- Se verificó todos los puntos de apoyo que van a la estructura central que también estén pintados para dar por terminada la habilitación de la herramienta.

Soportes de apoyo pintados

Nota. La figura muestra la finalización de la habilitación especial para cumplir con los ítems de inspección.

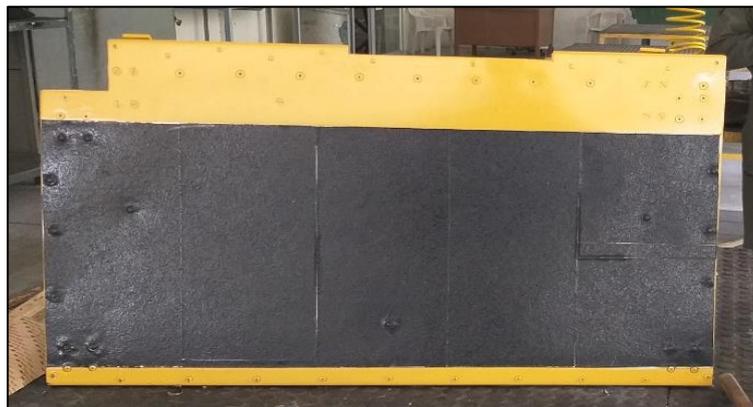
Figura 44.

- Se da por terminado la habilitación total de la herramienta especial conocida como plataforma de trabajo la cual nos permitirá la inspección en el helicóptero Lama SA 315-B

Plataforma de trabajo habilitada

Nota. La figura muestra a la plataforma de trabajo habilitada totalmente con todos sus soportes de apoyo que van a la estructura central.

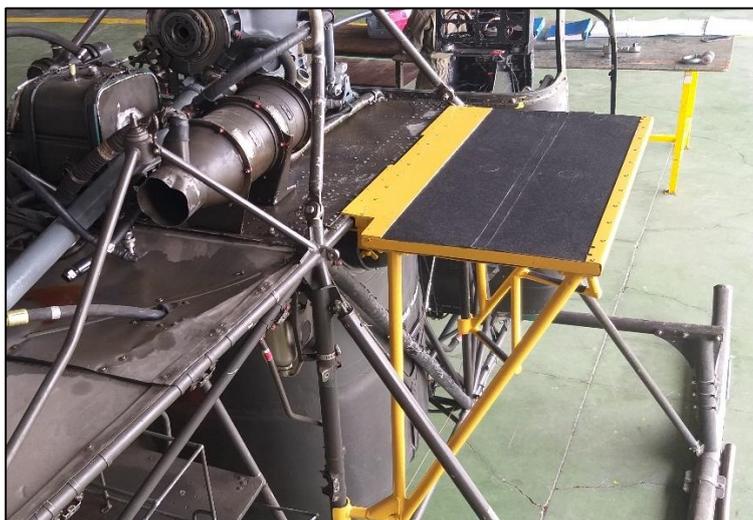
Pruebas de funcionamiento de la herramienta especial

Nota. La figura muestra el funcionamiento de la herramienta especial aplicada al helicóptero Lama SA 315-B verificando puntos de apoyo, tuercas y pasadores.

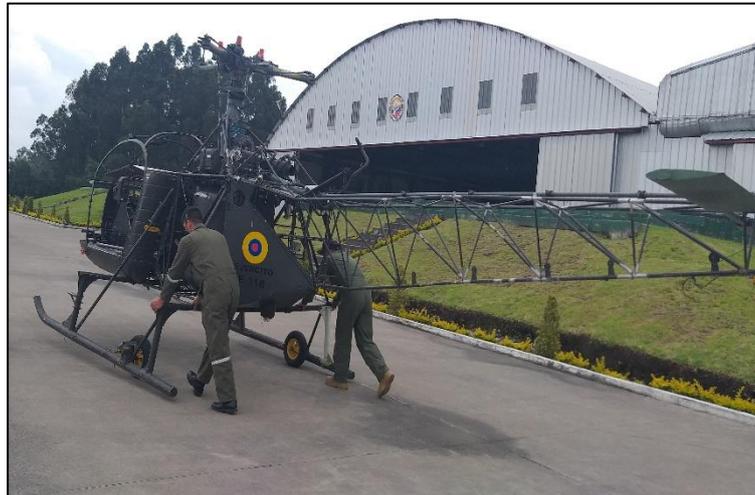
Figura 46.

Se debe tener cuidado que no se debe empujar los amortiguadores, diagonales del botalón de cola, el estabilizador y adicional no hacer girar el helicóptero sobre una rueda esto hace que exista deterioración del neumático.

Remolque del helicóptero

Nota. La figura muestra el proceso de cómo se debe empujar a la aeronave llevando hacia adelante.

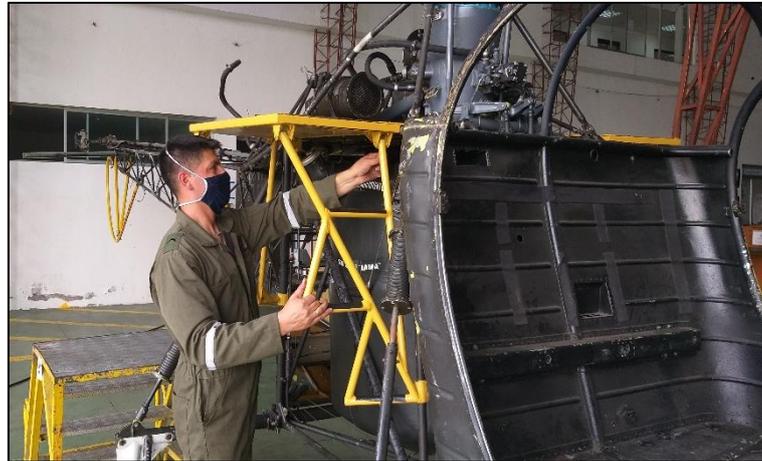
Figura 50.

Plataforma de trabajo instalada para la inspección

Nota. Se realizó el proceso de instalación de la plataforma de trabajo en la estructura central de la aeronave.

- Se recomienda al personal de técnicos ser cuidadoso al momento de instalar la plataforma de trabajo ya que cuenta con puntos de apoyo que van a la estructura central y que puede ocasionar daños a la misma.

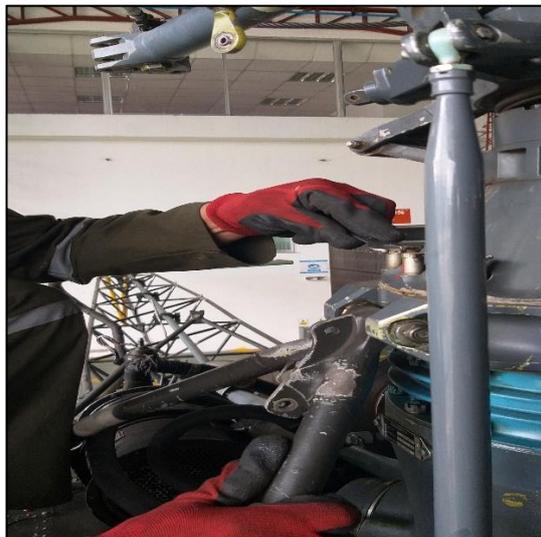
Torque de pernos

Nota. La figura muestra el torque de los pernos que van sujetos a la C.T.P

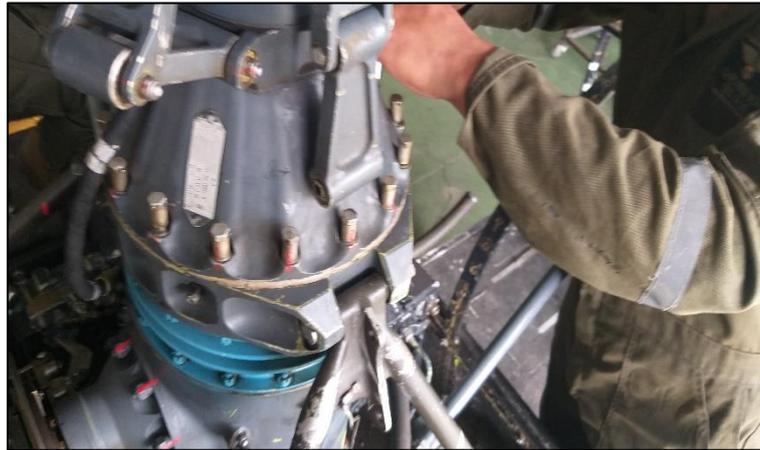
Verificación de torque.

Nota. Se ejecutó el torque de los pernos de la corona a la CTP

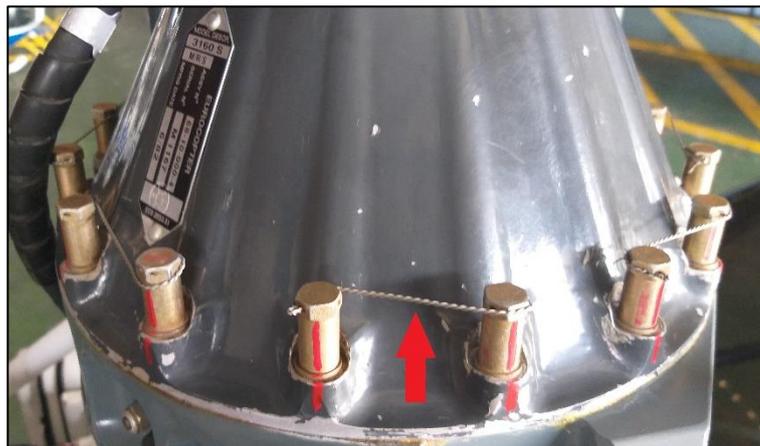
Frenado de pernos

Nota. Se verificó la resistencia de frenado de los pernos la C.T.P

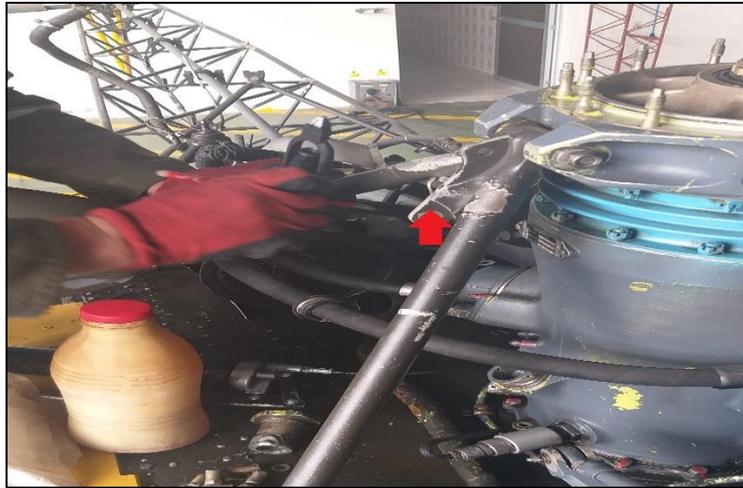
Proceso de marcación de líneas de fe

Nota. Se ejecutó la marcación de las líneas de fe con un lápiz de color rojo.

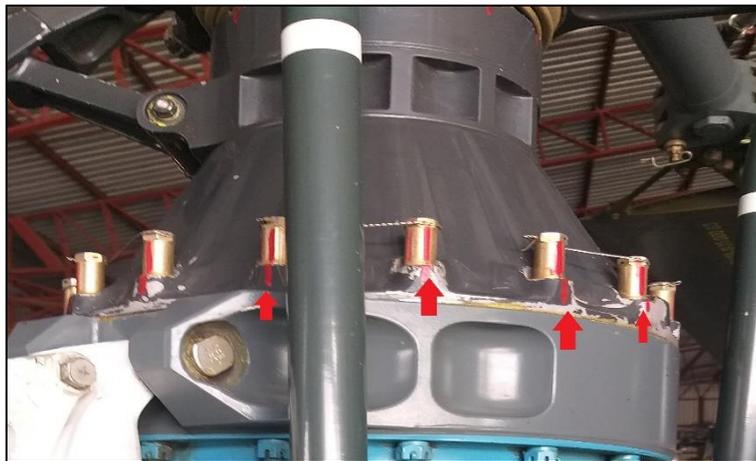
Verificación de las líneas de fe

Nota. Se puede observar la marcación de las líneas de fe teniendo en cuenta que estén en la posición relativa perno – tuerca.

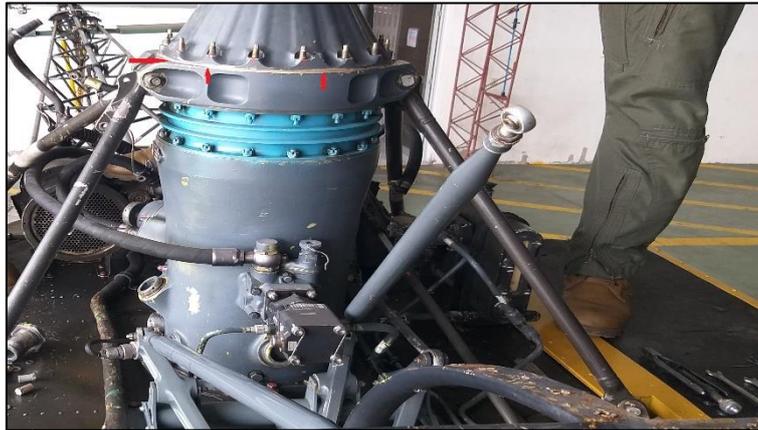
Unión de corona montado al cárter

Nota. No existe escapes de aceite en la unión de los elementos al cárter.

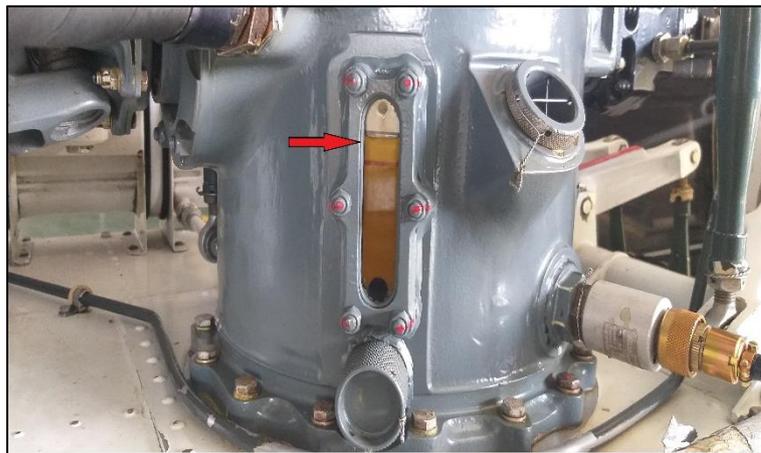
Nivel de aceite de la C.T.P

Nota. El nivel de aceite de la C.T.P está en los parámetros correctos una vez realizada la inspección.

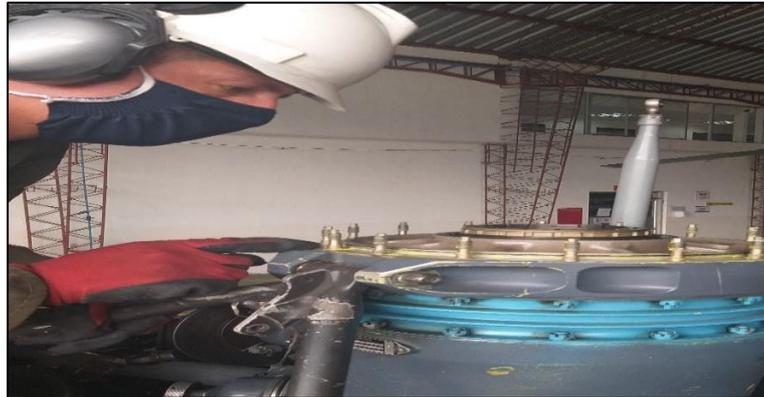
Inspección de corrosión

Se verificó bajo la supervisión, el cárter y todos sus accesorios, ausencia de corrosión principalmente en las zonas de ensamblado.

Nota. Se ejecutó la inspección de posibles fisuras, grietas y deterioro encontrándose sin novedad.

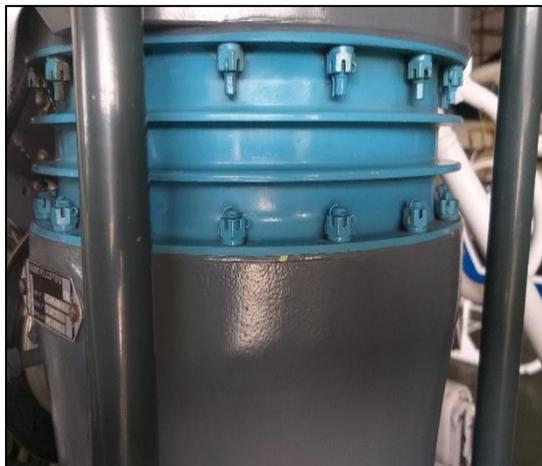
Verificación de sobre calentamiento

Nota. C.T.P está en perfectas condiciones y sin existencia de sobre calentamiento ya que se mantiene de color azul.

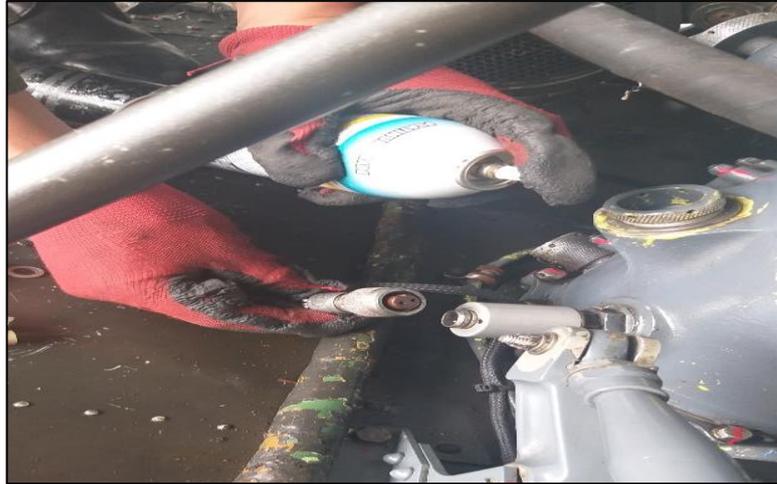
Limpieza de conectores

Nota. La figura muestra el mantenimiento que se realizó a los conectores utilizando limpia contactos ya que son conectores eléctricos. Además, se realizó la verificación de los conectores que queden en condiciones operables.

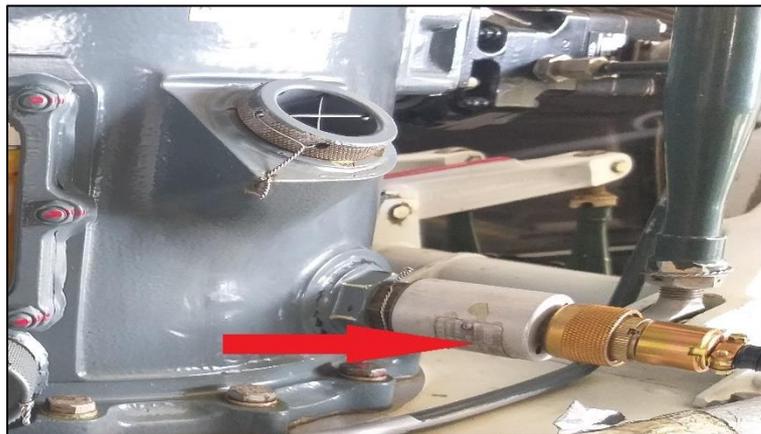
Verificación de los conectores

Nota. La figura muestra que todos los conectores quedaron en condiciones operables luego de su verificación correspondiente.

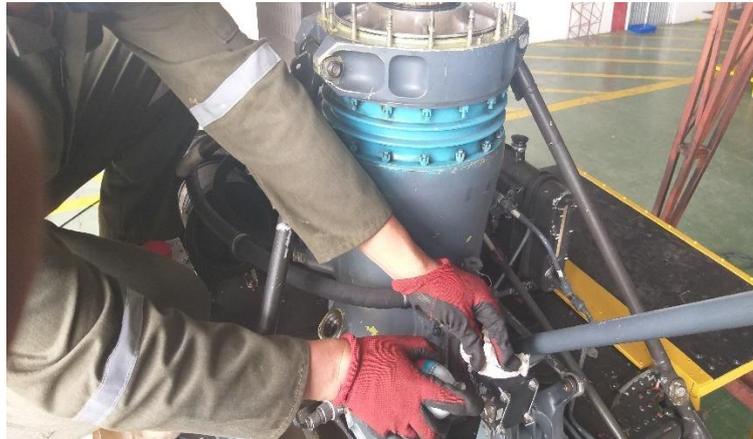
Limpieza del transmisor tacométrico

Nota. Se realizó la limpieza y verificación de las tomas eléctricas del transmisor tacométrico.

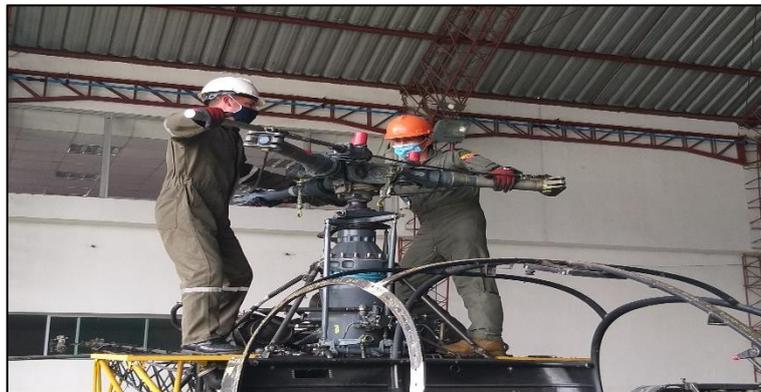
Verificación de puntos de fricción de la C.T.P

Nota. En este punto se procedió hacer girar el rotor, a mano para localizar un punto de fricción o una rigidez incipiente de la C.T.P

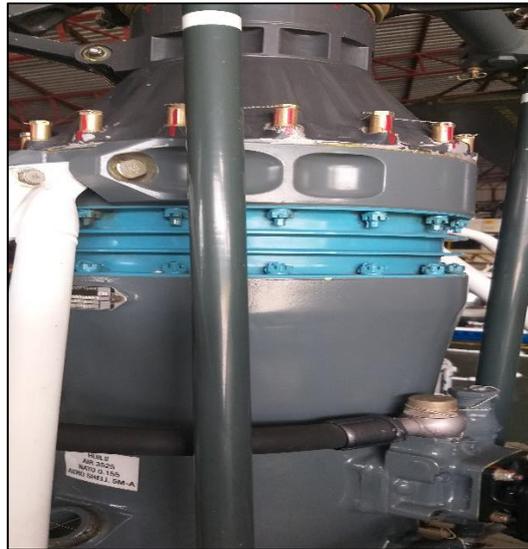
C.T.P operable

Nota. Se puede observar que se realizó la inspección y verificación de la C.T.P

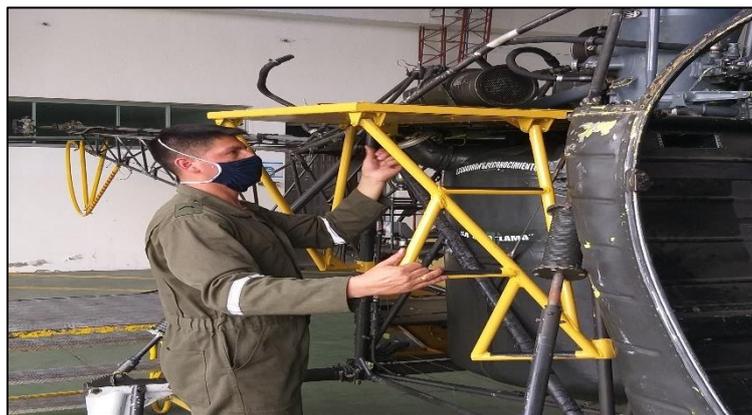
Figura 65.

Desmontaje de la plataforma de trabajo

Nota. Como último punto se realizó el desmontaje de la plataforma de trabajo para dejar a la aeronave en condiciones operables.
